## **Anciennes mines de fer de SEGRE Communes de Nyoiseau et Noyant-la-Gravoyère (49)**

### **Diagnostic de la stabilité des dépôts miniers de La Braudaie et du Fouillet, de la galerie de contournement du Misengrain et de la galerie d'émergence minière de La Bondrairie**

### **Etude d'orientation C- du site**

**RAPPORT W 2018/005DE - 18PAL36030**

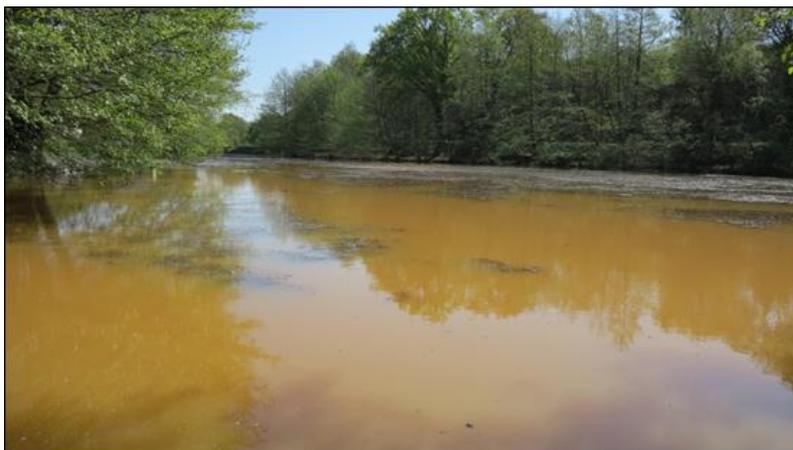
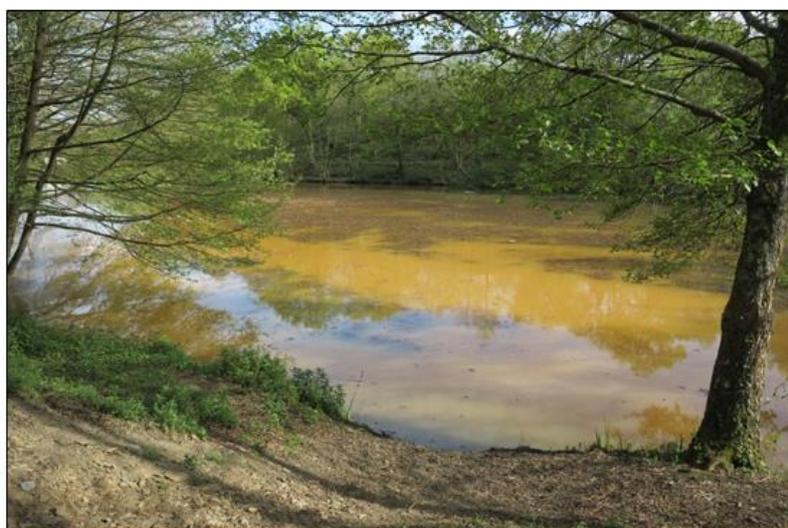
**Figure 34 : Coloration de l'étang de la Bondrairie par l'émergence des travaux miniers**

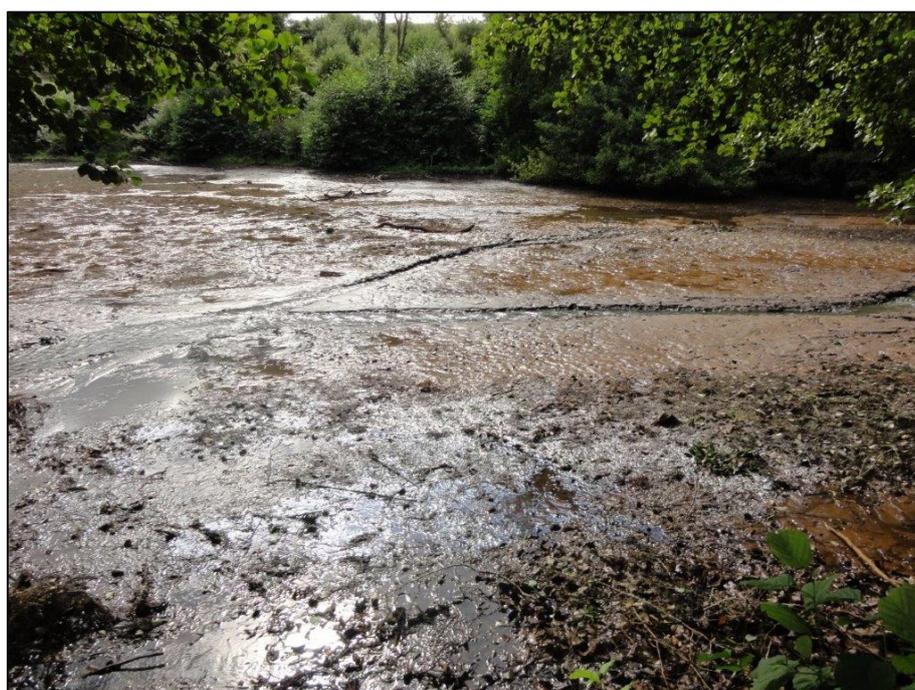
Par ailleurs, à l'occasion de la vidange de l'étang réalisée en octobre 2015, une importante quantité de boues a été mise en évidence (localement plus de 1,5 m d'épaisseur). L'état de l'étang vidangé est présenté sur la figure 35.

**Figure 35 : Boues en fond d'étang lors de la vidange de 2015**

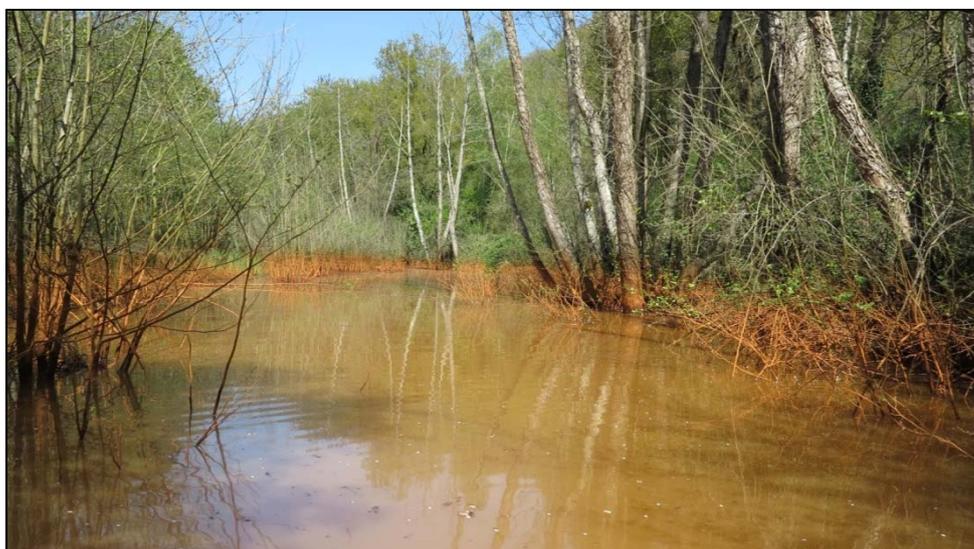
Cette zone marécageuse subit en fonction des conditions climatiques un marnage de plusieurs décimètres, ce qui provoque un dépôt d'hydroxydes très marqué sur la végétation rivulaire (figure 36).

Figure 36 : Zone humide avec marnage visible, en amont de l'étang de la Bondrairie
