Arbres & Territoires

Diagnostic patrimoine arboré

ZAC du Bois Cesbron – Ilot C
Orvault

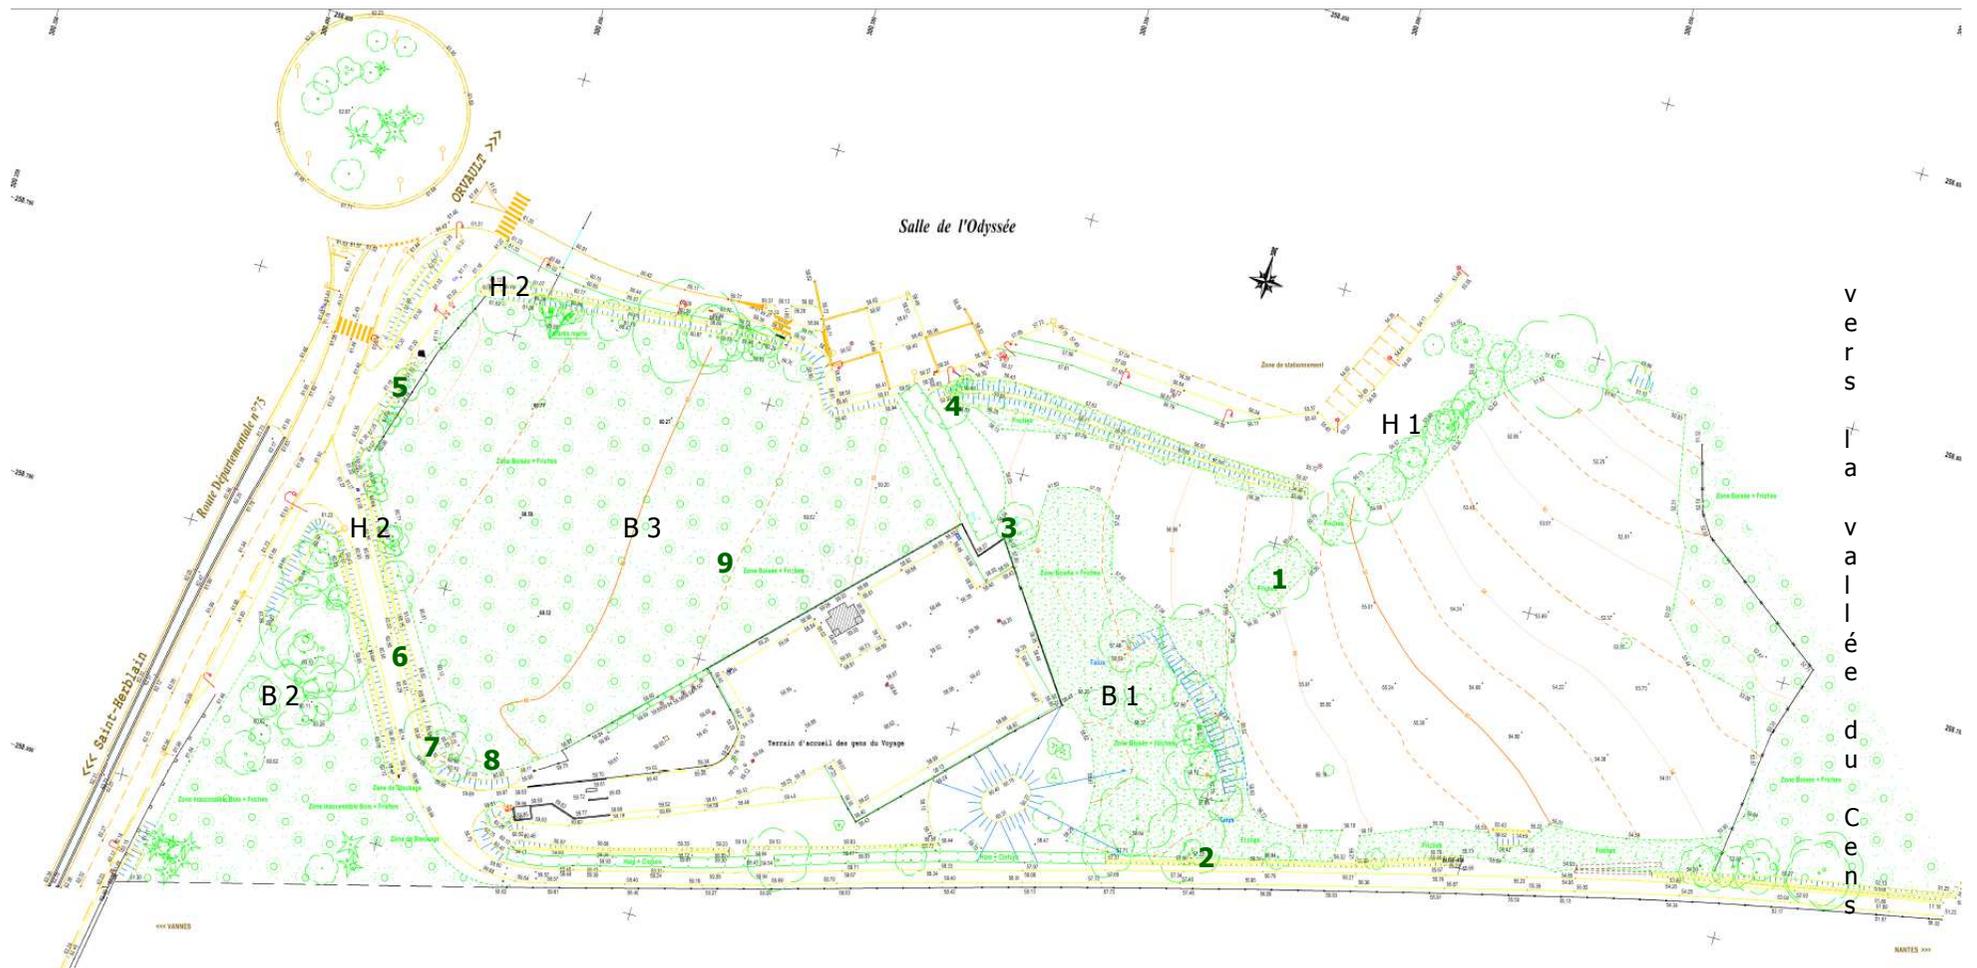
ZAC DU BOIS CESBRON - ILOT C – EMPLACEMENT DES FORMATIONS VEGETALES ET DES ARBRES ETUDIES

H 1 : haie n° 1

H 2 : haie n° 2

B 1 : boisement n° 1

B 2 : boisement n° 2

B 3 : boisement n° 3

Numéros **1 à 9** : emplacement approximatif des arbres demandant un suivi particulier

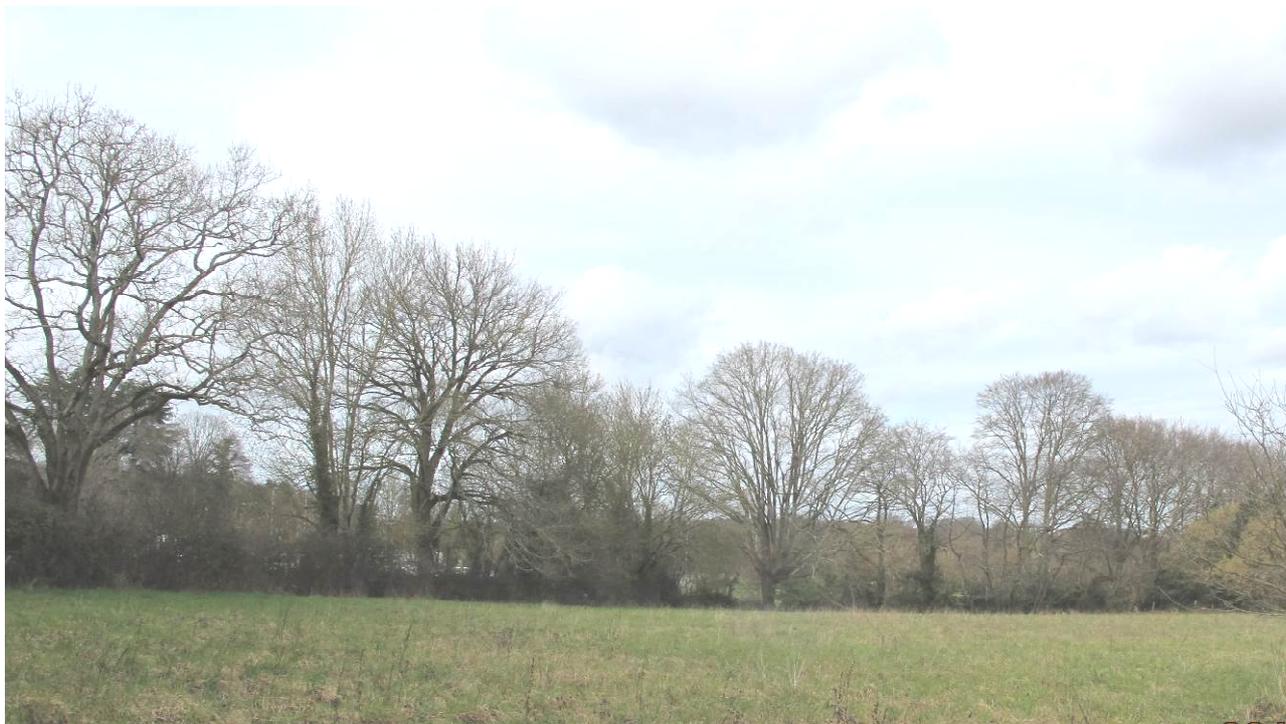
La haie 1 relie la zone boisée qui rejoint la vallée du Cens (à droite sur la photo ci-dessus) et le jeune boisement situé au centre de la zone d'étude dans la partie Sud (B1).

Elle constitue un corridor écologique (hydraulique, maintien du sol, faune, flore...) fragilisé par le manque d'entretien. Issue d'un ancien maillage bocager, elle comprend les principales strates constitutives d'une haie complète et multifonctionnelle : la strate arborée (merisiers, frênes, chênes autrefois gérés en têtards), la strate arbustive (noisetier, houx, prunellier, aubépine, fragon, églantier, buis...) et herbacée. L'absence de gestion maintient un ourlet herbacé développé en termes de diversité spécifique et de fonctionnement biologique.

Les arbres se sont adaptés au changement de gestion lié à l'abandon du site. Ils sont suffisamment espacés pour permettre la présence et le développement de la strate arbustive. Les arbustes sont soit sénescents soit en cours de régénération. La fonctionnalité de la haie offre en effet une possibilité de régénération spontanée, malgré la domination des arbres.

La qualité de la formation végétale et son rôle dans l'environnement conduisent à opter pour son maintien et sa préservation avant, pendant, et après les travaux. Pour ce faire, les conditions et problématiques retenues sont :

Interventions préalables aux travaux : réduire ou couper au tronc les branches les plus basses pour permettre le déploiement des engins de travaux. Mettre en place une délimitation fixe et ancrée au sol interdisant l'accès à la zone de protection définie par la projection au sol du houppier des arbres de la haie et basée par le plus grand d'entre eux. Limitation de la progression du lierre, arrachage et dessouchage des pieds de laurier (à réaliser à l'automne ou début d'hiver)

Interventions consécutives aux travaux : suppression des arbres morts (marqués d'une croix, soit 2 pieds de merisier dans la partie Nord-Est de la haie). Replantations des trouées avec des arbres et arbustes permettant d'assurer la relève de l'existant. Les essences à privilégier sont : chêne pédonculé (*Quercus robur* L.), frêne commun (*Fraxinus excelsior* L.), hêtre (*Fagus sylvatica* L.), merisier (*Prunus avium* L.) ; elles sont produites par la filière forestière (MRF) qui offre des garanties suffisantes quant à leur origine et leur qualité génétique pour être plantées dans les haies.

Intervention à prévoir au moins 2 saisons après les travaux : mise en place du suivi des arbres adultes et de la formation des jeunes sujets plantés consécutivement aux travaux. Gestion du lierre et arrachage des pieds de lauriers (système racinaire compris).

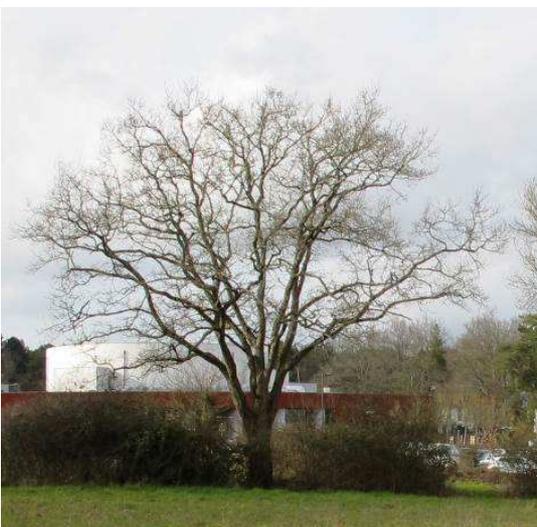
Le chêne pédonculé n° 1 (*Quercus robur* L.)

Il s'agit du chêne pédonculé n° 1 qui est un ancien têtard abandonné. Il atteint aujourd'hui 18 m de hauteur et 20 m d'envergure perpendiculairement à l'axe de la haie. Adulte mur ayant amorcé une phase de repli, il s'agit d'accompagner à long terme la sénescence à venir, et de veiller à la sécurité des usagers du site. En effet, l'insertion des axes qui se sont développés à partir de la tête est fragilisée par l'état de la tête. Celle-ci renferme probablement une cavité qu'il faudra sonder après les travaux. Cette intervention a pour but de définir la proportion de bois sain restant, et de fixer éventuellement un suivi de l'évolution à long terme et une gestion technique de l'arbre adaptés (élagage éventuel). Les *interventions à prévoir* sont donc : enlèvement du bois mort deux

saisons après les travaux, diagnostic approfondi de l'état de la tête et de l'insertion des charpentières dans 5 ans (ou 2 saisons après les travaux).

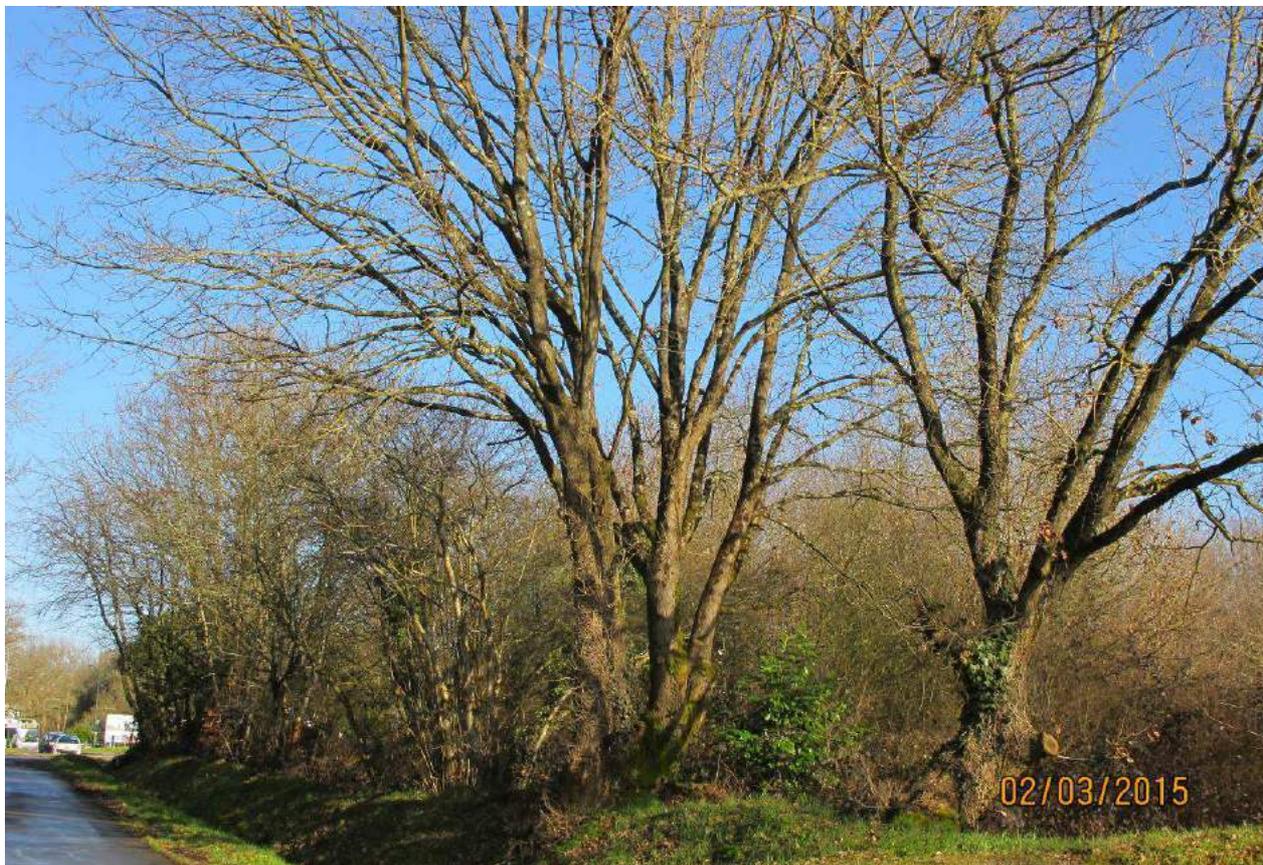
La haie 2 relie la placette carrée qui marque l'entrée sur le site de la salle 'Odysée', à l'entrée de l'aire d'accueil des gens du voyage. Elle contient le boisement de jeunes chênes dans sa partie Ouest (boisement B 3). Hormis son impact visuel indéniable, une haie sur talus telle que celle-ci joue un rôle particulièrement efficace dans l'environnement. Son emplacement sur la partie haute et la plus plate du site lui confère un rôle qui consiste à diriger, du fait de sa structure, l'écoulement des eaux de pluie directement dans la nappe plutôt que de répartir et ralentir le ruissellement au niveau du sol comme la haie 1. La haie 2 reste fonctionnelle tant que le fossé est entretenu. Cette structure particulière génère un milieu plus riche en espèces faunistiques et floristiques. Elle contient le développement de la partie centrale du système racinaire dans le talus, celui-ci continuant son expansion plutôt en profondeur qu'à l'horizontal.

La haie 2 sur talus est dégradée par l'abandon de sa gestion. Les arbres autrefois gérés en cépée s'effondrent progressivement. Sur la partie située le long de la route départementale n° 75, où le fossé est supprimé et où la gestion se fait au lamier, ils sont particulièrement affaiblis. Les travaux d'implantation de la voirie d'accès à la salle 'Odysée' ont provoqué la mort de quelques arbres.

La présence des trois strates de végétation est irrégulière et de qualité moyenne. La strate arborée est implantée sur le haut du talus. Elle est constituée de chênes pédonculés, châtaigniers, érable sycomore, charme autrefois contenu dans la strate arbustive, saule roux... La strate arbustive est limitée côté voirie (le long de la D 75) et la domination des arbres abandonnés (voie d'accès à l'aire d'accueil des gens du voyage).

Globalement, la restauration de la fonctionnalité de cette haie s'appuie sur les points suivants :

La gestion à prévoir pour entretenir les arbres et réhabiliter la haie 2 consiste essentiellement à reprendre les cépées sur les souches opérationnelles de châtaigniers, érable et saule roux. Ces interventions sont à réaliser progressivement par rotation afin de ne pas dénuder le talus sur de grandes longueurs. Commencer par les cépées les plus dégradées permet d'intégrer leur remplacement progressif dans le courant de la restauration, au cas où elles ne repartiraient pas. Sur les souches fortement dégradées : les axes affranchis sont à conserver. Ils sont destinés à devenir des arbres en port libre et gérés comme tels. Les souches abîmées ou moribondes sont à broyer ou grignoter pour replanter sur l'emplacement. Les plantations se font avec des arbres d'espèces indigènes, voire d'origine locale si possible (MFR ou labellisées), pour entretenir la fonctionnalité de la haie et la cohérence avec l'environnement. Comme dans la structure première de la haie, il convient de privilégier la replantation de châtaigniers en cépée avec une gestion en taillis. C'est le cas notamment près du hêtre qui se trouve au début de la voirie qui mène à l'aire d'accueil des gens du voyage.

Interventions préalables aux travaux : relevé de la couronne des arbres situés à proximité des axes de circulation, des zones de construction. Mettre en place une délimitation fixe et ancrée au sol interdisant l'accès à la zone de protection définie par la projection au sol du houppier des arbres de la haie basée sur le plus grand d'entre eux. Arrachage des jeunes plants de laurier. Premiers recépages à pratiquer sur les souches les plus dégradées. Gestion du lierre.

Interventions consécutives aux travaux : reconstitution d'un rideau végétal continu par la plantation d'arbres et d'arbustes. Les essences à privilégier sont : chêne pédonculé (*Quercus robur* L.), frêne commun (*Fraxinus excelsior* L.), hêtre (*Fagus sylvatica* L.), charme (*Carpinus betulus* L.), érable sycomore (*Acer pseudoplatanus* L.) ; elles sont produites par la filière forestière (MRF) qui offre des garanties suffisantes quant à leur origine et leur qualité génétique pour être plantées dans les haies. Essences d'arbustes à replanter entre les arbres : houx (*Ilex aquifolium* L.), aubépine (*Crataegus monogyna* Jacq.), noisetier (*Corylus avellana* L.), poirier sauvage (*Pyrus pyraster* Burgsd.) d'origine locale certifiée. Replantation sur les cépées dégradées. Arrachage des jeunes plants de laurier avec leur système racinaire.

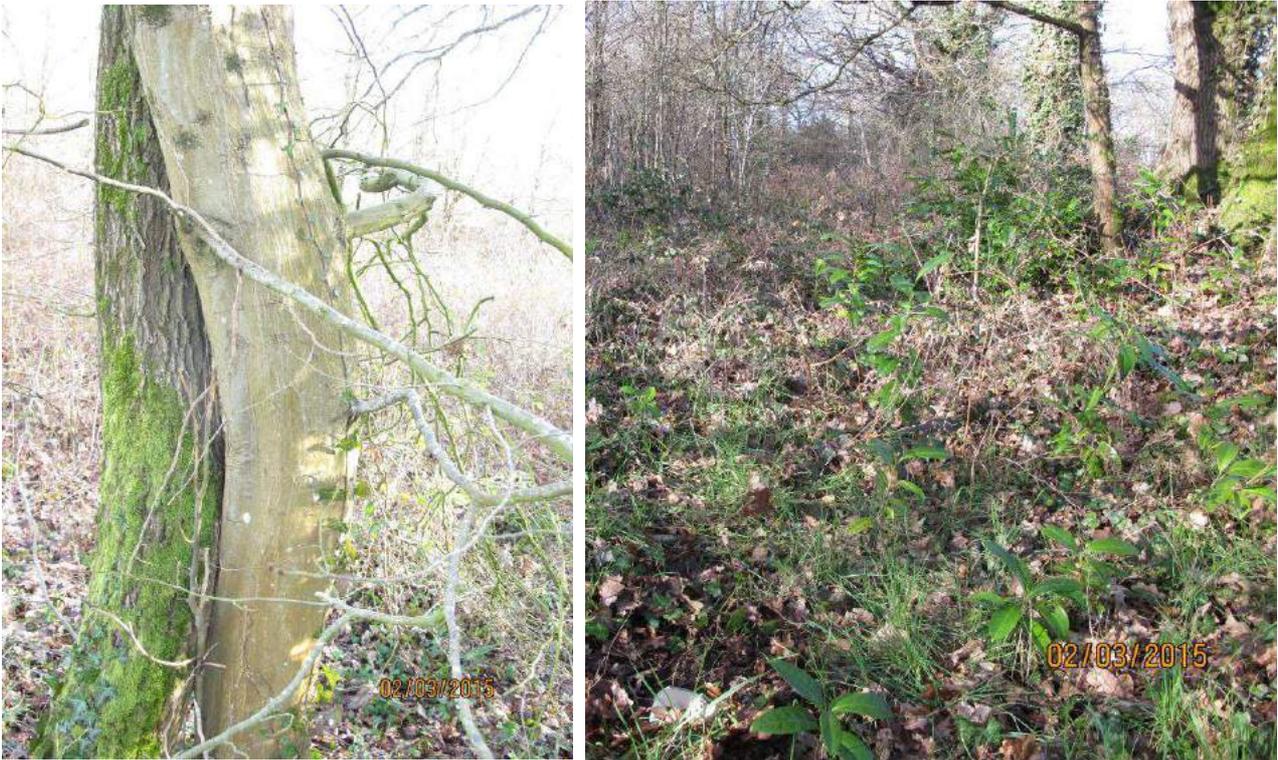
- strate arbustive : renforcement de la présence de la strate arbustive sur le talus au pied des arbres (aubépines et poirier sauvage si indigènes d'origine locale certifiée, houx, noisetier...). Attention à la présence de *Prunus laurocerasus* L. (laurier) qui se propage aisément et rapidement (cf. photo de droite page suivante). Cette essence par son comportement envahissant va coloniser, déstructurer et appauvrir l'ensemble de la haie : il faut l'arracher avec son système racinaire systématiquement à chaque intervention d'entretien de la haie, voire préalablement aux travaux.

- mettre en place d'une gestion adaptée : abandon du lamier, suivi du recépage, formation des jeunes sujets, maîtrise des plantes envahissantes (laurier) et du lierre de telle sorte qu'il reste présent sans étouffer les arbres. Pour ce faire, il faut le couper dès qu'il atteint les charpentières.
- préserver, entretenir, voire redessiner superficiellement les fossés qui accompagnent le talus là où ils ont été comblés : cela permet la circulation et l'infiltration de l'eau au pied des talus et des arbres qui y sont plantés.
- favoriser la préservation de la biodiversité en respectant les périodes d'intervention qui évite de détruire la faune et notamment l'entomofaune, pendant les périodes de reproduction ; en conservant du bois mort au sol et sur pied (arbres creux notamment, éventuellement fût des arbres à abattre) ; en broyant et restituant au sol la végétation supprimée.

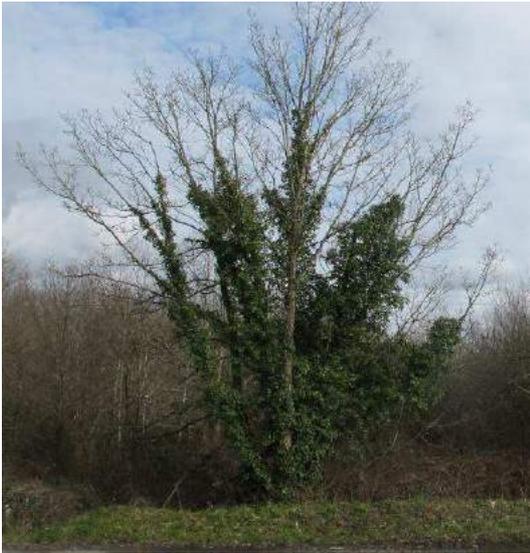
L'érable sycomore n° 5 (*Acer pseudoplatanus* L.)

L'érable sycomore n° 5 se situe sur le délaissé de voirie compris entre l'accès à la salle 'Odyssée' et l'accès à l'aire d'accueil des gens du voyage. Issue d'une cépée abandonnée, il est composé de plusieurs axes : certains sont morts ou moribonds, les autres sont fonctionnels. L'axe le plus développé mesure 14 m de hauteur. Le diamètre de la cépée mesuré perpendiculairement à la haie est de 7 m. Les axes qui composent la cépée d'aujourd'hui sont arrivés au stade adulte et manifestent une faible croissance. L'expansion est limitée par la voirie proche. Le sol au pied de l'arbre offre une activité biologique suffisante pour la survie de l'arbre. L'état mécanique des brins vivants de la cépée et celui de la souche sont bons. Pas de pathologie décelée le jour de l'intervention. Le fonctionnement physiologique des parties vivantes est normal. A noter, la faible

fiabilité du diagnostic de l'érable en raison de la présence du lierre. Son envahissement est tel qu'il nuit au fonctionnement de l'arbre. Son enlèvement est *à programmer dans l'année*, ce qui permettra de reprendre la cépée en supprimant les axes morts ou moribonds et conservant les plus jeunes. Attention de conserver de la végétation sur l'ensemble du pourtour de la souche avec un espace suffisant pour permettre la croissance aisée des axes les plus rapprochés. La gestion consistera ensuite de supprimer les axes les plus vieux par 1/3 en rotation tous les 5/6 ans sur une période de 15 à 18 ans. *A mettre en place préalablement aux travaux.*

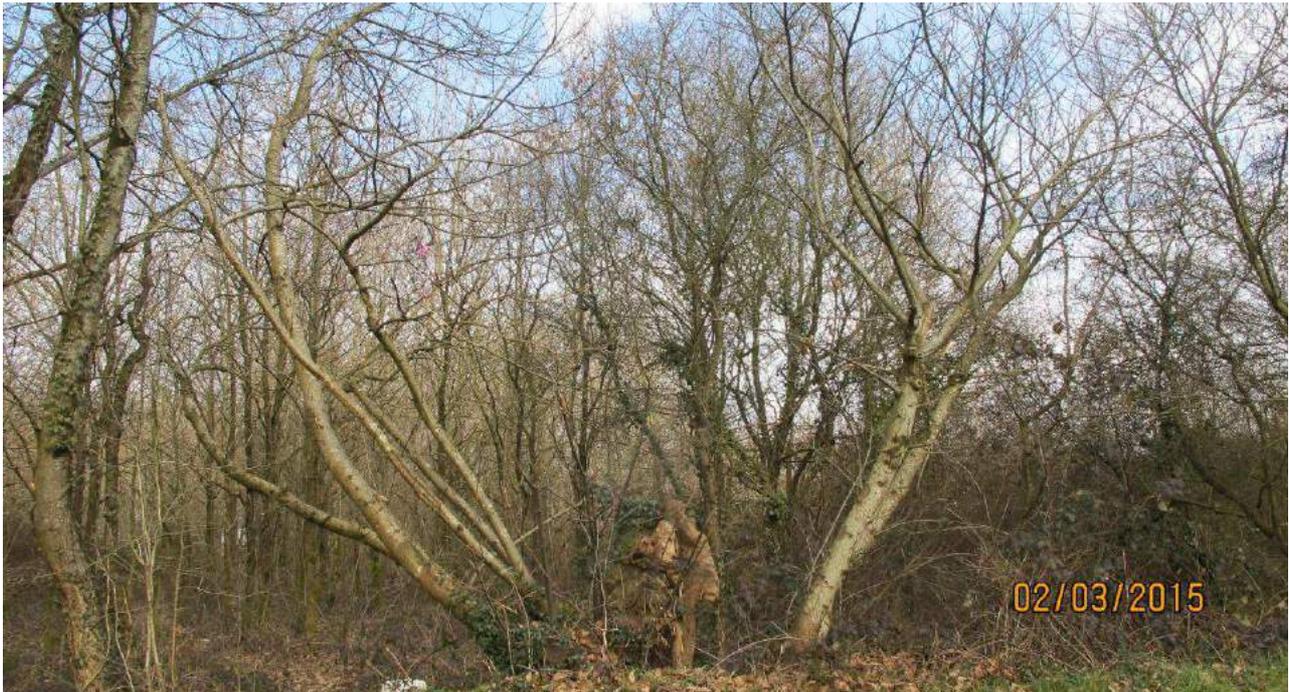
Le châtaignier n° 6 (*Castanea sativa* Mill.)

Dernière cépée de la haie sur talus H 2 avant d'arrivée à l'entrée de l'aire d'accueil des gens du voyage, elle s'est effondrée et déstructurée par manque d'entretien. De ce fait, certains axes se sont affranchis de la souche et sont dorénavant viables comme arbre tige en port libre. Les axes

principaux de ce châtaignier s'élèvent à une dizaine de mètres de hauteur. L'envergure de la cépée se limitant à 6 m perpendiculairement à l'axe du talus. Son aspect actuel est difforme, les brins les plus développés ont atteint le stade de croissance d'un adulte et présentent une dynamique de croissance faible. La seule contrainte à prendre en compte dans la gestion est la présence de la voirie qui impose le respect du gabarit routier. Le sol de bonne qualité recèle une activité biologique suffisante. L'état mécanique de la cépée est mauvais, la tenue des axes n'est pas fiable. Pas de pathologie constatée lors de l'intervention. Physiologiquement, l'arbre a un fonctionnement déficient. C'est pourquoi, *l'intervention technique à réaliser avant les travaux* sur cet arbre consiste à supprimer les axes les plus proches de la souche et à conserver les deux axes affranchis à gérer en port libre ou à recéper (marquage sur les axes). Replanter à l'emplacement de la souche au plus tard consécutivement aux travaux (broyer ou grignoter si nécessaire les restes de l'ancienne souche).

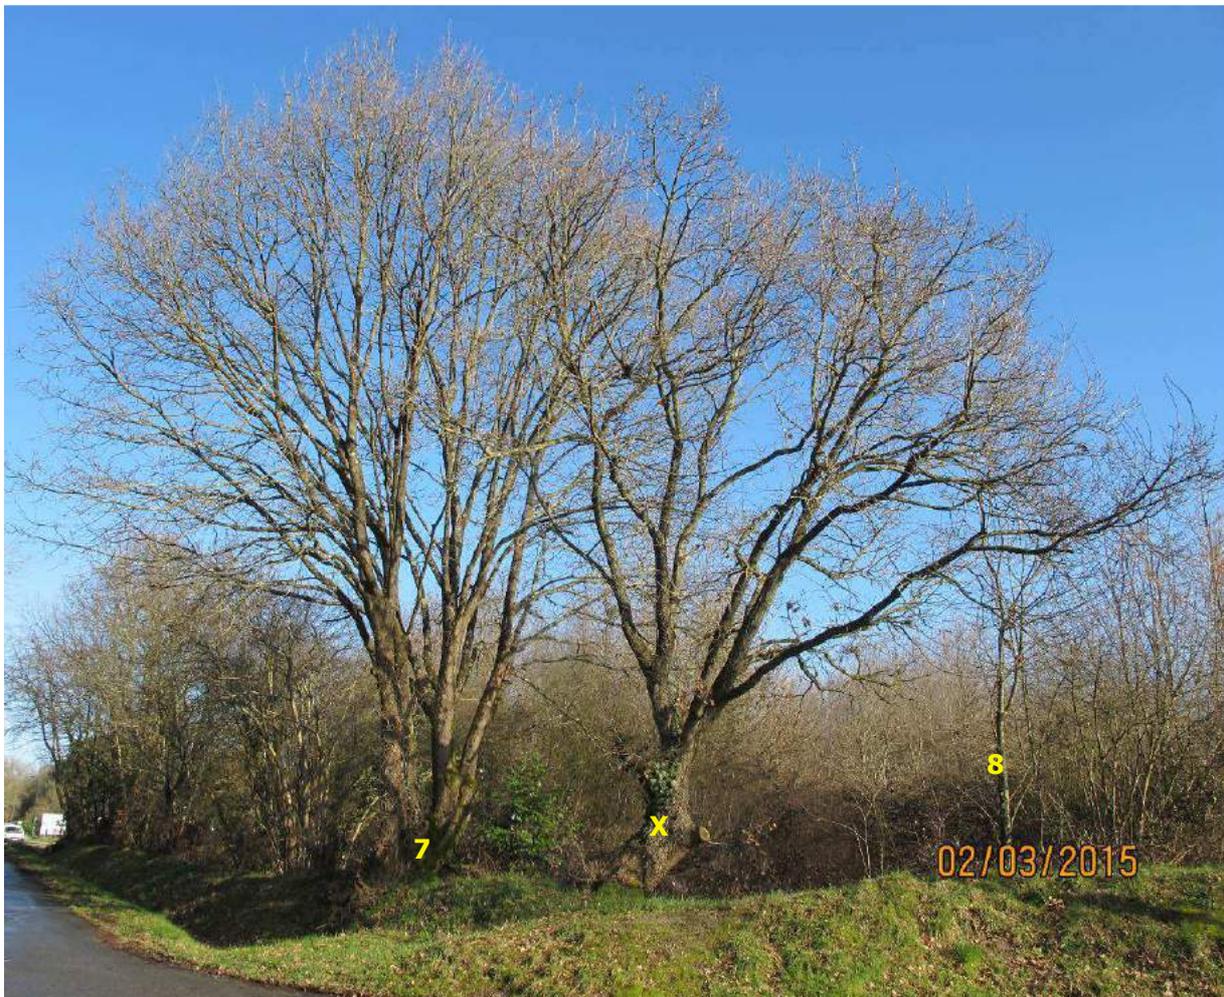
Le chêne pédonculé n° 7 (*Quercus robur* L.)

Deux arbres marquent le paysage en bout de la haie 2 au niveau de l'accès à l'aire d'accueil des gens du voyage. Ce sont deux chênes pédonculés issus de cépées abandonnées de longue date. L'un d'eux est atteint au niveau du collet. Les tissus sont dégradés de telle sorte que la fiabilité mécanique de l'arbre est compromise, il est donc prévu à l'abattage. En revanche, son voisin le chêne pédonculé n° 7 reste un arbre d'avenir (cf. photo ci-dessous). Il atteint 17 m de hauteur et 20 m d'envergure perpendiculairement à la chaussée. Autrefois géré en cépée, il a aujourd'hui repris la forme d'un arbre en port libre sur plusieurs axes à la base. Il a la structure d'un arbre jeune avec une dynamique de croissance en expansion dans un sol où l'activité biologique est présente. La présence de la chaussée impose de le maintenir au gabarit routier. Son état mécanique est moyen en raison de la présence de bois mort en excès dans le houppier, et d'une cavité en formation au collet (probablement à l'impact limité par une bonne compartimentation). Pas de pathologie observée au jour de l'intervention. Le fonctionnement physiologique de l'arbre est bon. *L'intervention à prévoir avant les travaux* consiste à supprimer le bois mort en excès, les branches qui se chevauchent, mal venues, abîmées, et à mettre au gabarit nécessaire pour la circulation des engins de travaux.

Le jeune merisier n° 8 à droite sur la photo ci-dessus est en fait le premier sujet d'une haie récente implantée sur l'extérieur de l'aire d'accueil des gens du voyage. Il assure le lien avec la haie 2. En pleine vitalité, jeune, bien formé, cet arbre est un arbre prometteur qui profitera de l'espace aérien laissé par le chêne voisin sans avenir. Il mesure 9 m de hauteur, son envergure

atteint 5 m. Il croit en port libre, sur son axe vertical conformément à son stade de croissance. L'emplacement en retrait de la voirie lui confère un développement potentiel sans aucune contrainte souterraine et aérienne. Il bénéficie d'un sol de bonne qualité et présentant une activité biologique suffisante. Son état mécanique, sanitaire et physiologique est bon. Sa *gestion nécessite une taille de formation régulière* (tous les 2/3 ans) afin que le houppier s'établisse suffisamment haut (6 à 8 m) pour garantir un avenir quel que soit l'évolution du site au regard des activités prévues.

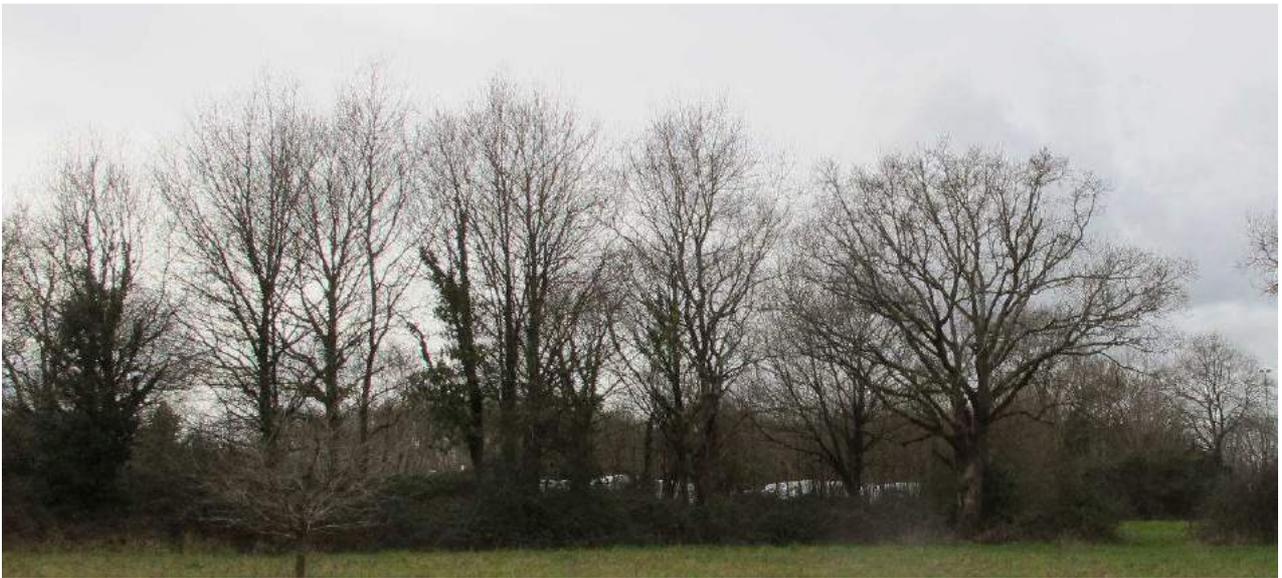
Le boisement 1

L'espace occupé par le boisement 1 s'étend en continuité sur le côté Ouest et de part et d'autre de la haie 1 (à droite sur la photo ci-dessus) sur un axe Nord-Ouest/Sud-Est. Il est limité par le cheminement qui longe le périphérique vers le Sud et se termine à l'angle Nord-Ouest de l'aire d'accueil des gens du voyage. Il est constitué de deux zones :

- de jeunes arbres et arbustes en un bosquet dense sur la partie Nord du boisement, la plus basse (cf. photo ci-dessus : arrière-plan à droite ; photo ci-contre). Ce boisement récent est riche de nombreuses espèces d'arbres et d'arbustes tels que : plusieurs variétés de chênes, du charme, frêne, merisier, châtaignier, sureau, laurier, noisetier, troène ...)

La gestion à venir du boisement 1 dépend donc de la fréquentation et de l'usage du lieu et se définit relativement à la densité de plantation et à la morphologie des arbres les plus anciens. Suivant que ce sera un lieu de passage via un cheminement ou un espace plus largement investi, les arbres présents ne se géreront pas de la même façon. En tout état de cause, les sujets à préserver sont les chênes les moins jeunes qui ponctuent l'espace à des distances compatibles à leur développement respectif à condition que le sol conserve ses qualités fonctionnelles : ruissellement de l'eau, dégradation annuelle des feuilles, aération, activité biologique. Ce qui signifie : pas de ramassage des feuilles à l'automne, préservation de la topographie et du sol, absence de modification du couvert végétal ou gestion raisonnée de la friche.

Les mesures à prendre *préalablement aux travaux* consiste à mettre en place la protection des espaces conservés de telle sorte qu'ils ne soient pas utilisés comme zone d'entreposage, de stationnement, de circulation, de travaux, et soient solidement protégés par des palissades de 2 m de haut, solidement implantées dans le sol à l'aplomb des houppiers des arbres situés en périphérie. Si nécessaire, couper au tronc suivant l'angle de coupe adéquat, ou réduire sur tire-sève les branches basses des houppiers proches de la zone de déploiement des engins de travaux. Le travail de remontée de la hauteur des couronnes, s'il est nécessaire, commence à ce moment-là. Il se poursuivra sur plusieurs années ensuite.

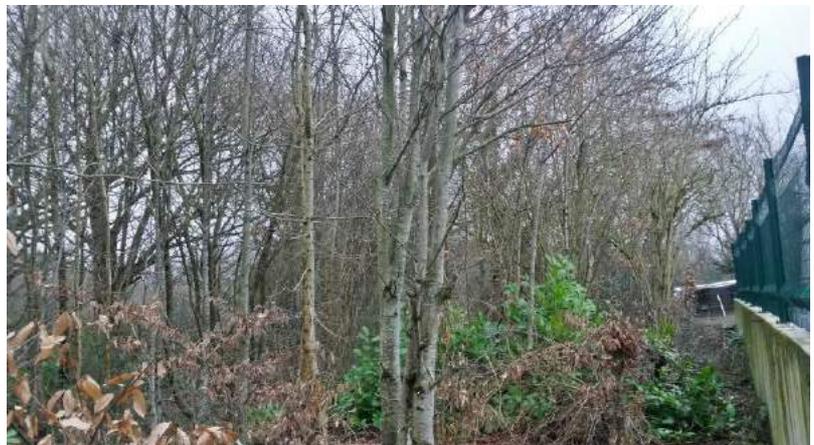
qui préfigurent un boisement varié homogène quant à l'âge des végétaux. Il s'élève actuellement à 10-12 m de hauteur moyenne. Les arbres sont en bon état mécanique, sanitaire et physiologique et présente un bon potentiel d'avenir, à nuancer au regard des effets de la densité de plantation, l'absence de formation des arbres, et la moindre qualité du sol sur cette partie qui impose un temps de reprise en main pour en faire un boisement intéressant

à moyen terme. Si le lieu n'est pas fréquenté, la densité de la partie basse (Nord) peut être laissée en l'état. Le rôle de ce boisement consiste à absorber l'eau de pluie qui s'écoule sur ce point bas et à maintenir une diversité floristique en continuité de la haie 1 et de la partie haute du boisement 1. Les arbres sont en bon état. Les arbustes, mal entretenus sont dégradés.

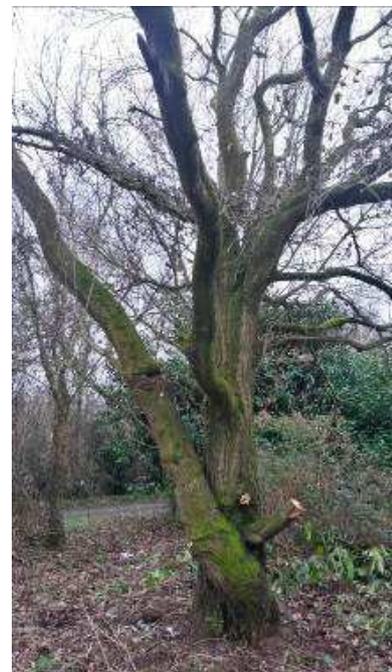
A noter la présence d'un chêne malformé. Cette malformation qui fait sa singularité, est compatible avec son développement : il peut être conservé en l'état (cf. photo ci-contre). La seule intervention à prévoir sur cet arbre et la coupe du chicot situé à la base du tronc afin de permettre une bonne cicatrisation et un développement normalisé suite à la suppression de la branche correspondante.

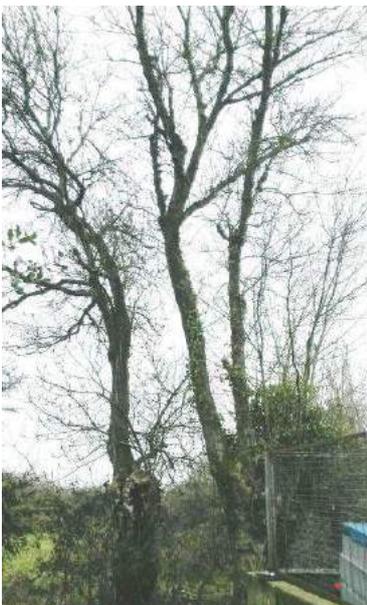
Le frêne commun n° 3 (*Fraxinus excelsior* L.)

Témoin de l'exploitation de l'ancienneté du réseau bocager présent sur la zone d'étude, le frêne n° 3 (à droite sur la photo ci-contre) est un ancien têtard abandonné. Il mesure 14 m de hauteur et 12 m dans sa plus grande envergure. Il affiche une croissance arrivée au stade d'adulte mur : son expansion stagne. Son développement est limité par la proximité de l'aire d'accueil des gens du voyage. L'activité biologique au pied de l'arbre est faible en raison de la compaction du sol. Son état mécanique est moyen : la présence d'une cavité dans la tête à l'insertion des charpentières fragilise la solidité du houppier. Pas de pathologie observée le jour de l'intervention. L'état physiologique du frêne n° 3 est moyen. Sa conservation éventuelle impose la mise en place d'un suivi régulier afin de maîtriser l'évolution de la cavité par la mesure de la proportion de bois sain restant, et de contrôler son évolution suite aux travaux qui ne manqueront pas d'affecter un arbre déjà faible. L'entretien de l'arbre consiste à l'enlèvement du bois mort *après les travaux* et ensuite au fur et à mesure de sa formation.

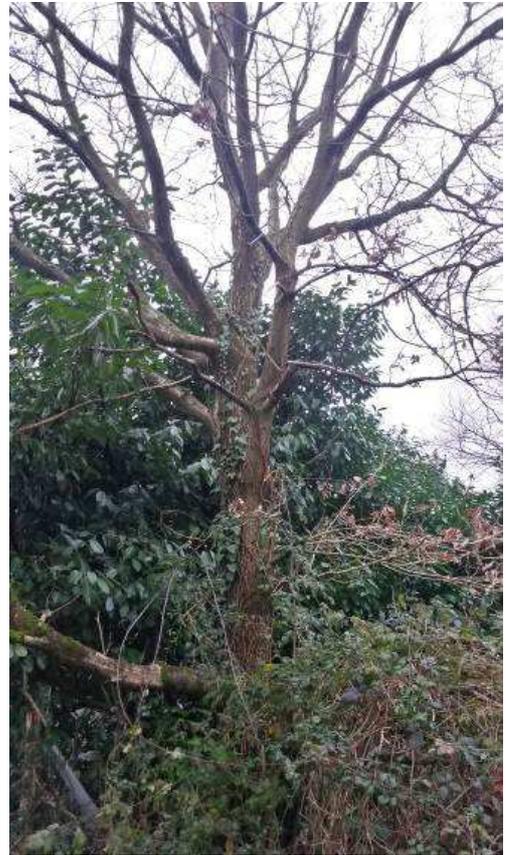
Le chêne pédonculé n° 2 (*Quercus robur* L.)

A l'opposé du boisement 1 par rapport au frêne n° 3, le chêne pédonculé n° 2 se trouve en limite du chemin qui longe le périphérique. Dernier arbre avant la haie de laurier qui borde le chemin jusqu'à l'entrée de l'aire d'accueil des gens du voyage, il est dans la continuité de la haie qui marque la limite Sud de la zone d'étude dans laquelle subsistent quelques rares chênes. Il s'est développé librement en l'absence de contrainte. Sa croissance se poursuit et il prend de l'amplitude, notamment en direction du chemin. Il mesure 13 m de hauteur et 9 m d'envergure. Sa structure est celle d'un arbre jeune en pleine expansion qui se développe en port libre dans un sol riche d'une bonne activité biologique. Il est en bon état mécanique, ne présente pas de pathologie et fonctionne parfaitement. L'absence de taille de formation impose de reprendre progressivement cet arbre de telle sorte que son développement à long terme soit compatible avec l'activité humaine et notamment l'usage du chemin. En conséquence, il faut supprimer la charpentièrre la plus basse, *préalablement aux travaux* notamment pour permettre la circulation des engins. Cette ablation est à pratiquer en deux opérations : l'une pour affaiblir la branche, l'autre 1 à 2 saisons plus tard pour couper la branche au niveau du tronc. Suivant le devenir de cet espace, d'autres axes peuvent être supprimés jusqu'à obtenir finalement une hauteur de tronc de 6 à 8 m. Ce résultat s'obtient progressivement par interventions successives sur une période d'une quinzaine d'années. En aucun cas, la suppression des branches ne doit excéder 30 % du houppier.

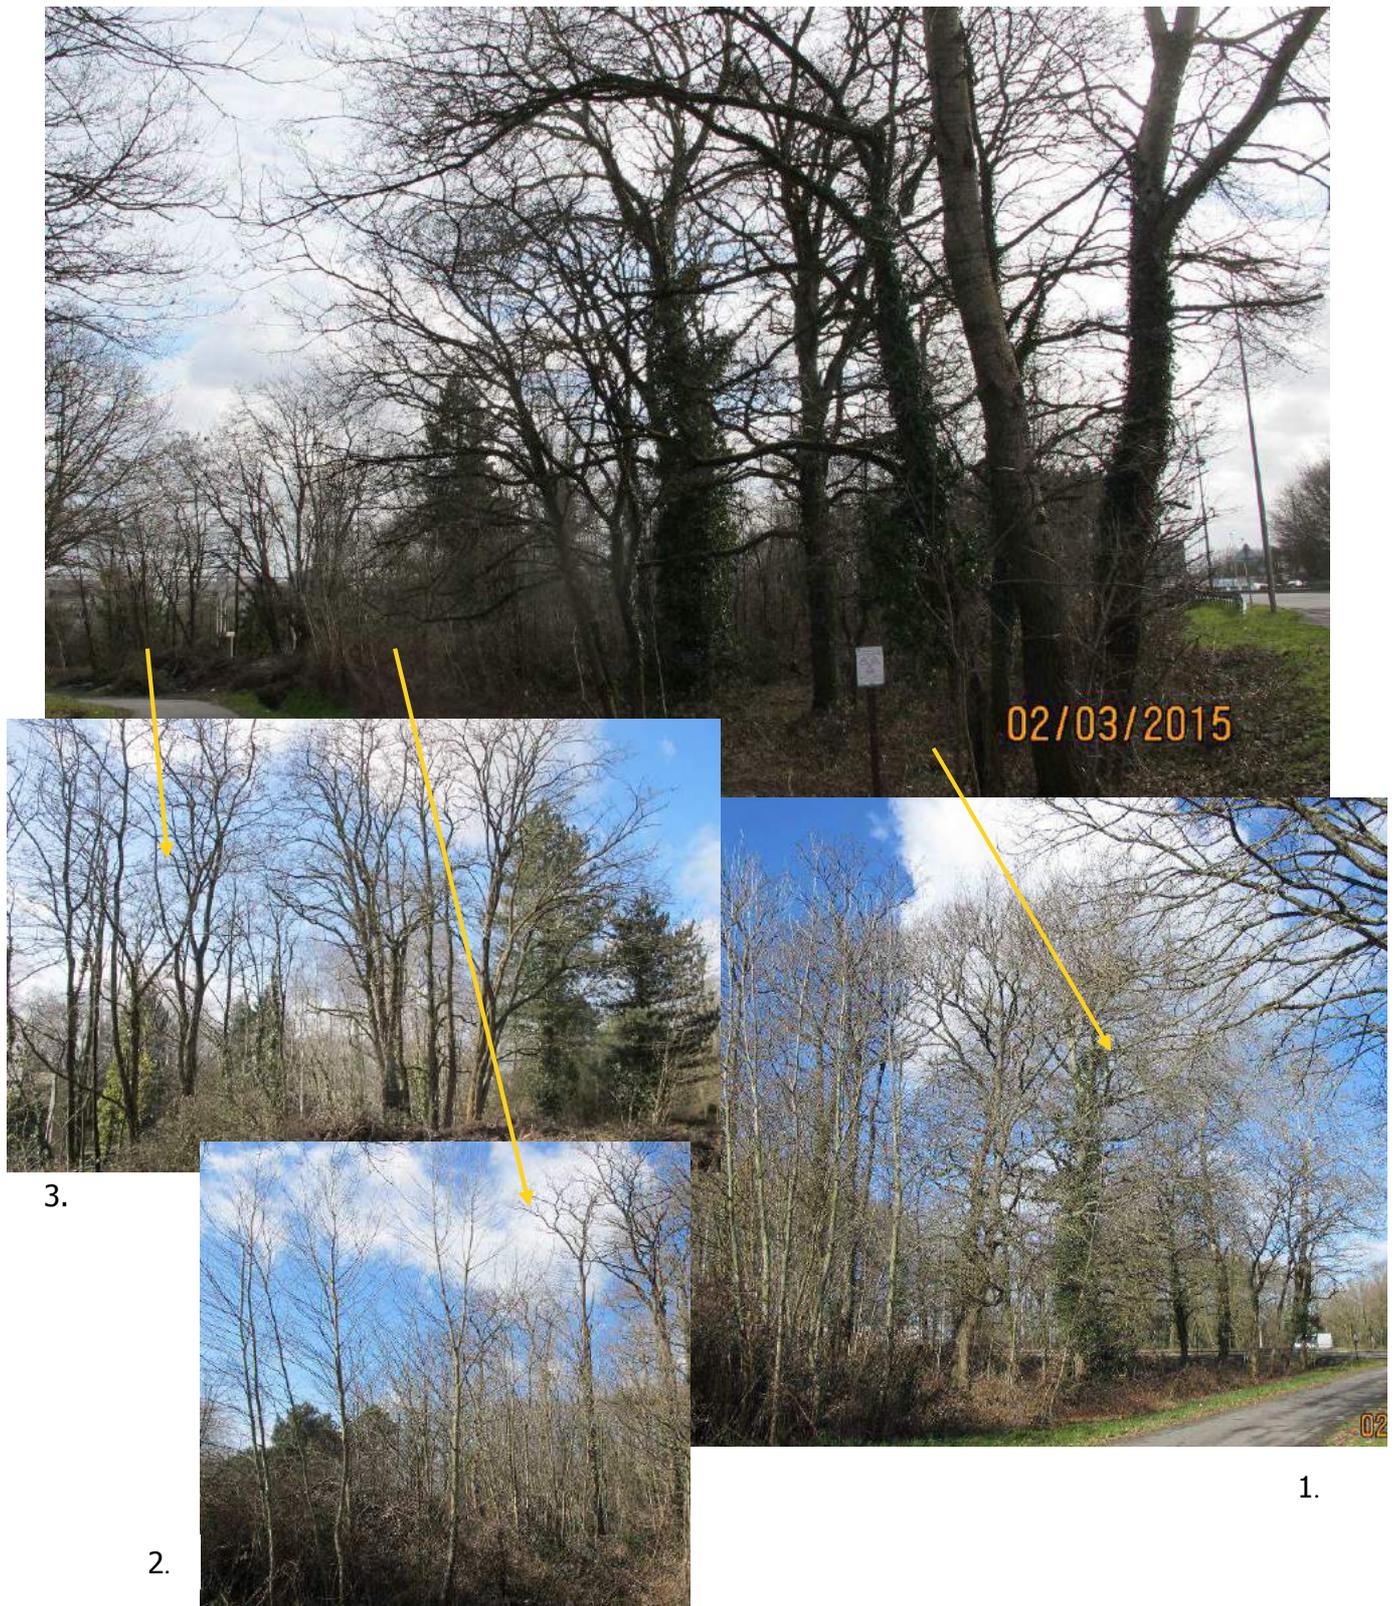
Le boisement 2

Entouré de voiries diverses (départementale 75, route d'accès à l'aire d'accueil des gens du voyage, périphérique) le boisement s'inscrit dans un triangle exclusif et protecteur. En effet, il est isolé par le réseau routier dans un espace qui n'a aucune destination particulière. De fait, il ne semble pas avoir fait l'objet ces dernières décennies d'une gestion quelconque. Néanmoins, trois parties distinctes, d'intérêt différent, illustrées par les photos ci-dessous, se remarquent :

En premier lieu, à l'entrée sur site, la pointe du triangle est la partie la plus ancienne du boisement (cf. photo 1.). Strate arbustive anecdotique située en périphérie coté qd 75) ; pas de strate herbacée en raison du couvert végétal induit par les arbres. Dans cet espace peuplé de chênes pédonculés, peupliers grisards, robiniers pseudoacacia, hêtres... les arbres sont tous adultes, voire adultes murs et vivent dans un sous-bois stable. La hauteur moyenne des arbres se situe aux alentours de 23 m. Ils sont tous en port libre, sont en voie ou ont atteint leur expansion maximum. Le sol est profond, de qualité correcte et présente une activité biologique suffisante pour la vie des arbres.

Aucune contrainte ne s'oppose à leur développement aérien ou souterrain. En effet, les houppiers sont au-dessus du gabarit routier, ou éloignés de la voirie. Ils ont un impact visuel fort, sont de bonne qualité phytosanitaire : pas de défaut mécanique majeur, pas de pathologie, une physiologie fonctionnelle. Les enjeux sont ceux de la pérennité de cette partie du boisement. En effet, la régénération naturelle est faible et principalement constituée de robinier pseudoacacia qui tend à envahir l'espace. La coupure avec la haie ou les boisements situés de l'autre côté des deux routes qui forment cet angle aigu sont des éléments peu favorables à l'implantation naturelle de végétation ligneuse. En conséquence, la plantation doit être volontaire et planifiée, notamment du fait que les arbres présents sont à même avancement dans la croissance. Les peupliers, moins longévifs, disparaîtront a priori en premier.

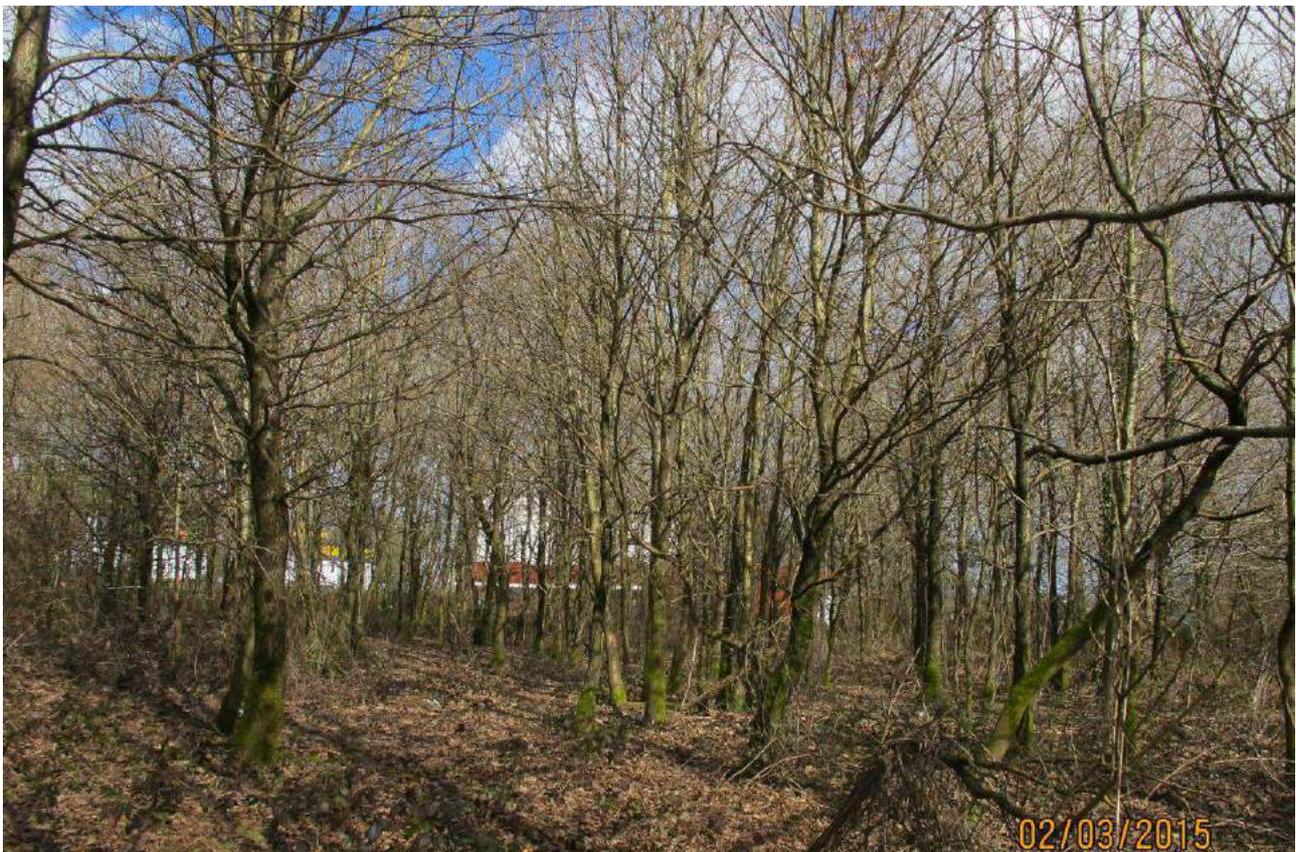
Le boisement 3 est un jeune boisement de la même génération que la plus jeune partie du boisement 1 (proche de l'aire d'accueil des gens du voyage). La densité de plantation a évité l'enfrichement à l'exception des quelques espaces moins denses. La jeunesse des arbres présents confère au boisement 3 un fort potentiel d'avenir en dépit de la fragilité induite par la même classe d'âge des végétaux ligneux et la monospécificité. Le boisement est directement en interaction et en continuité de la haie 2 qui l'enserme sur les $\frac{3}{4}$ du périmètre : sa présence a probablement limité une dégradation excessive de la haie 2 en maintenant un milieu fonctionnel à l'arrière. A l'interface de la haie 2 et du boisement 3 sur le coté Nord qui longe l'accès à la salle 'Odysée', une frange de 4 m environ a été replantée de jeunes charmes, chênes pédonculés, chênes rouges, chênes verts, châtaigniers au moment des travaux d'aménagement de cet équipement.

Peuplé presque exclusivement de chênes pédonculés, il y subsiste un ou deux charmes, quelques châtaigniers en cépée, un ou deux frênes... le boisement proprement dit atteint une hauteur moyenne de 13 m. La croissance des arbres à ce stade jeune se fait prioritairement en hauteur, le phénomène étant renforcé par la densité de plantation. Les conditions de sol sont favorables et la croissance se fait rapidement dans un espace sans aucune contrainte, peu ou pas fréquenté. Les qualités mécaniques, sanitaires et physiologiques des arbres sont de fait préservées. Les espaces enrichis entre les arbres forment une protection à la germination et la croissance de jeunes végétaux ligneux qui aujourd'hui s'élèvent et croissent au-dessus du couvert qui les protégeait. Le fonctionnement global du boisement est donc opérationnel à long terme en l'absence d'intervention humaine, mais aussi de fréquentation. Les seuls défauts constatés sont liés à l'absence de gestion des arbres, à savoir : pas d'éclaircie du boisement, pas de formation des arbres. Cette situation donne lieu au développement d'axes mal positionnés, mal ancrés, voire incompatibles avec un développement à long terme sans accident de croissance, comme illustré sur la photo ci-contre. Deux alternatives suivant les cas : soit la correction est simple (suppression d'un axe), les conséquences sont limitées et l'arbre est conservé. Soit la correction comporte une part importante d'aléa sur le devenir de l'arbre : dans ce cas, le recépage permet de repartir sur de bonnes bases à condition qu'un suivi soit en place. Les arbres situés en limite de friche ayant plus d'espace pour se développer, sont plus trapus. Les houppiers sont plus développés en envergure et formés souvent trop bas pour permettre une proximité à long terme avec l'activité humaine. A titre d'exemple, le jeune chêne pédonculé n° 9 a été relevé (cf. récapitulatif et critères retenus pour les arbres diagnostiqués : annexes 1 et 2).

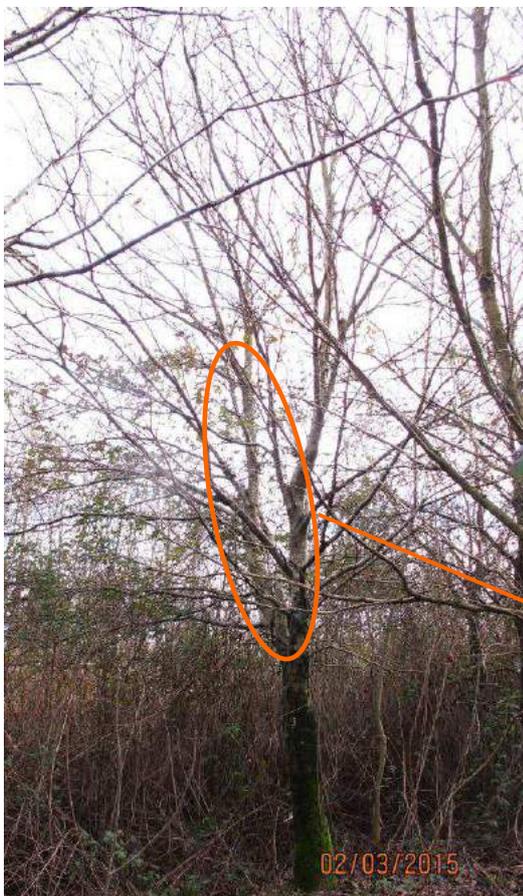
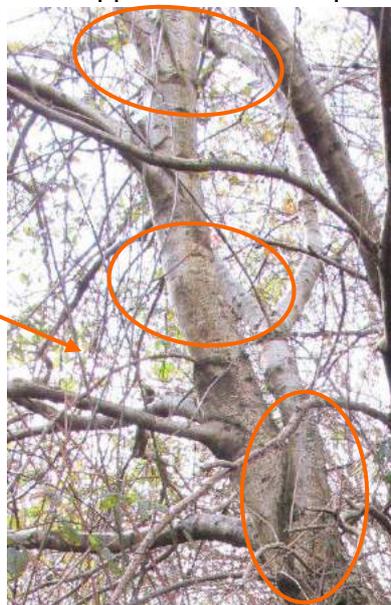
Le chêne pédonculé n° 9 (*Quercus robur* L.)

Le chêne pédonculé n° 9 situé en lisière de friche du côté de l'aire d'accueil des gens du voyage, se développe avec une expansion plus importante que ses congénères situés au cœur du boisement 3. L'absence de suivi a généré d'une part, la formation d'une fourche principale située à 1.5 m du sol sur laquelle il est trop tard pour intervenir. D'autre part, une branche mal ancrée s'est développée : elle frotte plus haut sur l'axe principal à 2 reprises comme le

reprises comme le montrent les photos ci-contre. Ce jeune chêne mesure 15 m de hauteur pour 12 m d'envergure. Il est en pleine expansion pour devenir un arbre en port libre à la faveur de bonnes conditions de sol et d'absence de contraintes aérienne et souterraine. Il est en bon état mécanique, sanitaire et physiologique. L'avenir de cet arbre dépend d'interventions techni-

ques qui permettront la formation du houppier de l'arbre adulte, à savoir : la suppression de la branche mal formée dans un premier temps. Ensuite, si l'arbre est conservé et si nécessaire, le suivi en taille de formation s'impose afin d'accompagner l'installation d'un houppier autour de cette fourche sur laquelle il est trop tard pour intervenir, à une hauteur compatible avec l'activité humaine alentour à long terme.

Les *interventions techniques après les travaux* à prévoir en termes d'élagage des arbres sont illustrées par les arbres présentés ci-dessus qui sont représentatifs des défauts rencontrés et à gérer pour l'avenir.

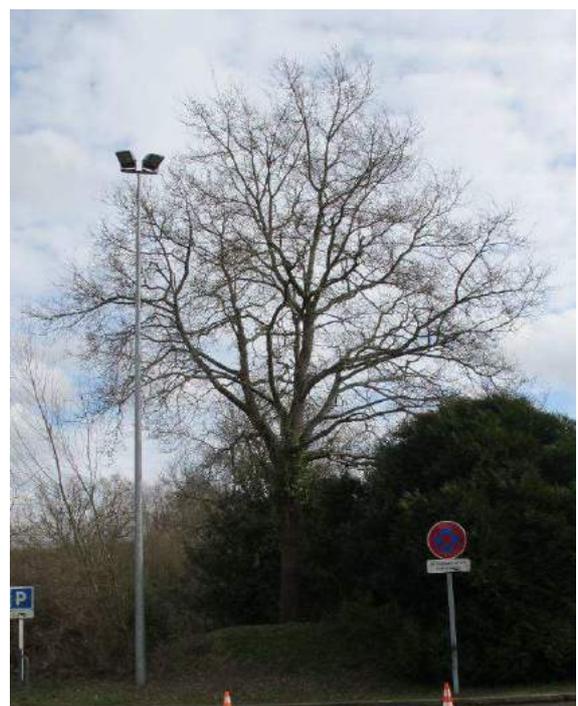
Le chêne pédonculé n° 4 (*Quercus robur* L.)

(cf. 'récapitulatif des arbres diagnostiqués' en annexe 1 et 'espèces et critères de diagnostic retenus' en annexe 2). Le chêne pédonculé n° 4 est situé en dehors des boisements et haies, au bord de la placette carrée qui signale l'entrée sur le site de la salle 'Odysée'. Haut de 17 m pour une envergure de 12 m prise perpendiculairement à la chaussée, il se développe en port libre. Il manifeste le stade de croissance d'un jeune adulte qui offre un potentiel d'expansion d'autant qu'il bénéficie d'un milieu favorable. Seule contrainte au développement de sa partie aérienne, le candélabre est d'ores et déjà dans la ramure. L'état mécanique, sanitaire et physiologique de l'arbre est bon. Son maintien s'envisage à la faveur de la préservation d'un milieu capable de permettre sa survie. Il s'agit de maintenir une zone de sol non bouleversé, planté de végétation basse ou arbustive entretenant

l'activité biologique du sol. Cette zone devrait être au minimum équivalente à la projection au sol du houppier de l'arbre et être reliée sur au moins la moitié à un espace vert ou boisé. S'il est conservé au centre d'un rond-point par exemple, la zone de protection qui définit les dimensions du rond-point s'élargit de 4 à 6 m sur l'ensemble du pourtour. Dès *avant les travaux* peut être mis en place la formation de cet arbre, de telle sorte que son expansion à venir tienne compte de la présence du candélabre. Il s'agit d'accompagner la croissance de l'arbre pour maintenir à cet emplacement une distance d'au moins 2 m permettant les mouvements de la ramure sous l'action du vent.
