Identification et cartographie des aléas liés aux talus et falaises du littoral de Loire Atlantique

Rapport final

Rapport final
Septembre 2013

Étude réalisée dans le cadre des projets
de Service public du BRGM 2010 RISF06

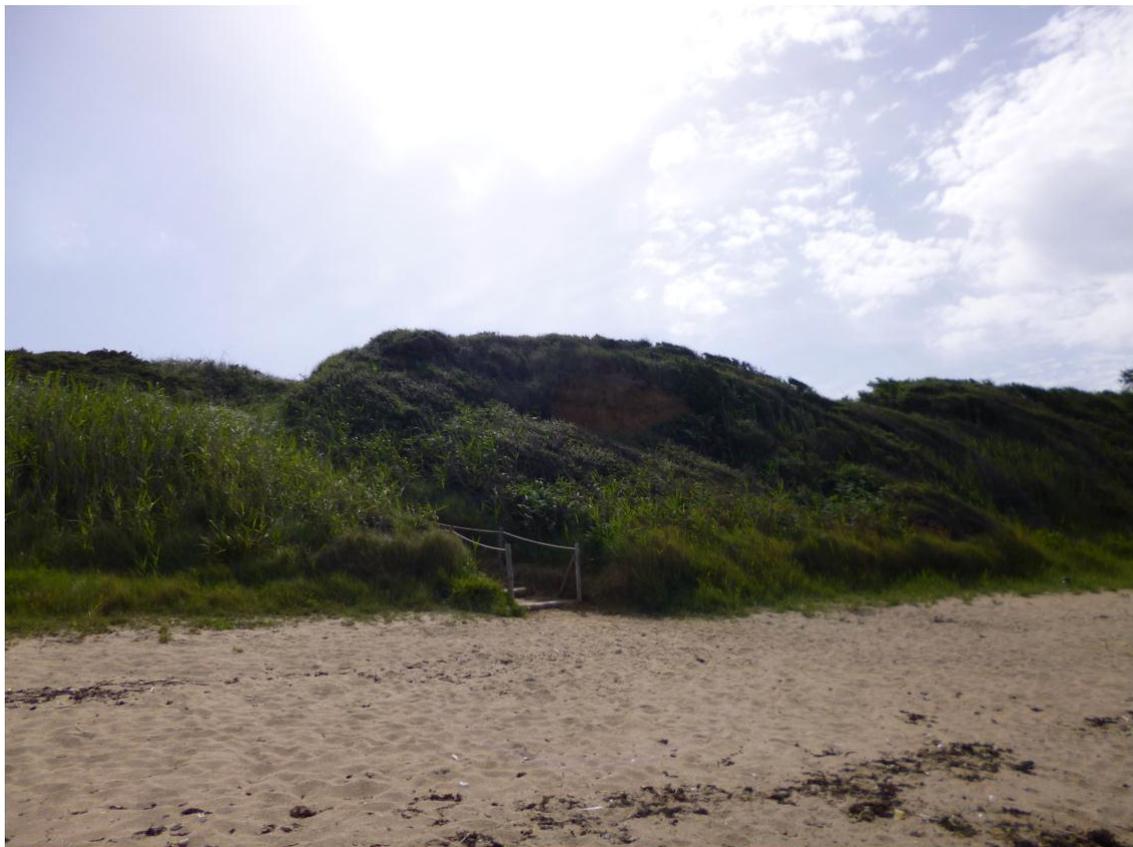
Illustration 4 – Exemple de falaise morte sur la commune d’Assérac (photos BRGM – F_008)

- les **falaises vives** sont caractérisées par un escarpement généralement raide, car battues par les vagues.
- les **falaises mortes**, qui échappent à l'action marine, présentent un tablier de débris (pente de 20 à 30°) issus du démantèlement de l'abrupt. Celui-ci empâte le profil originel de la falaise qui peut être partiellement ou totalement masqué. L'absence de déblaiement des colluvions par la mer fait que l'abrupt évolue comme un versant continental. L'Illustration 4 présente un exemple de falaise morte (commune d'Assérac).

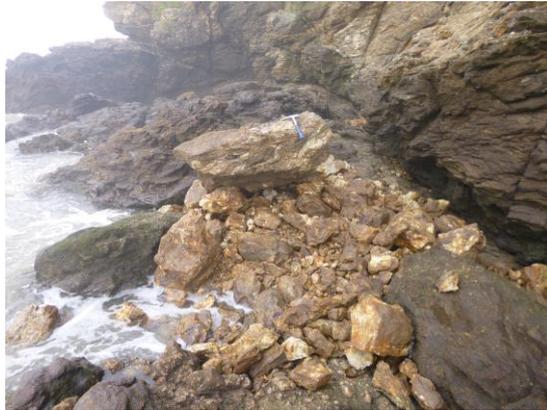
Illustration 9 – Chutes de pierres et de blocs observées au niveau de Porcé à Saint-Nazaire (source BRGM)

Les illustrations 9 et 10 fournissent des exemples d'évènements observés sur le littoral de Loire Atlantique.

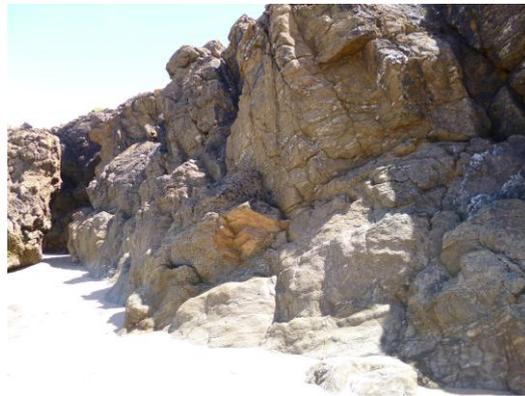
Illustration 10 - Chutes de dièdres à Piriac-sur-Mer (source : BRGM)

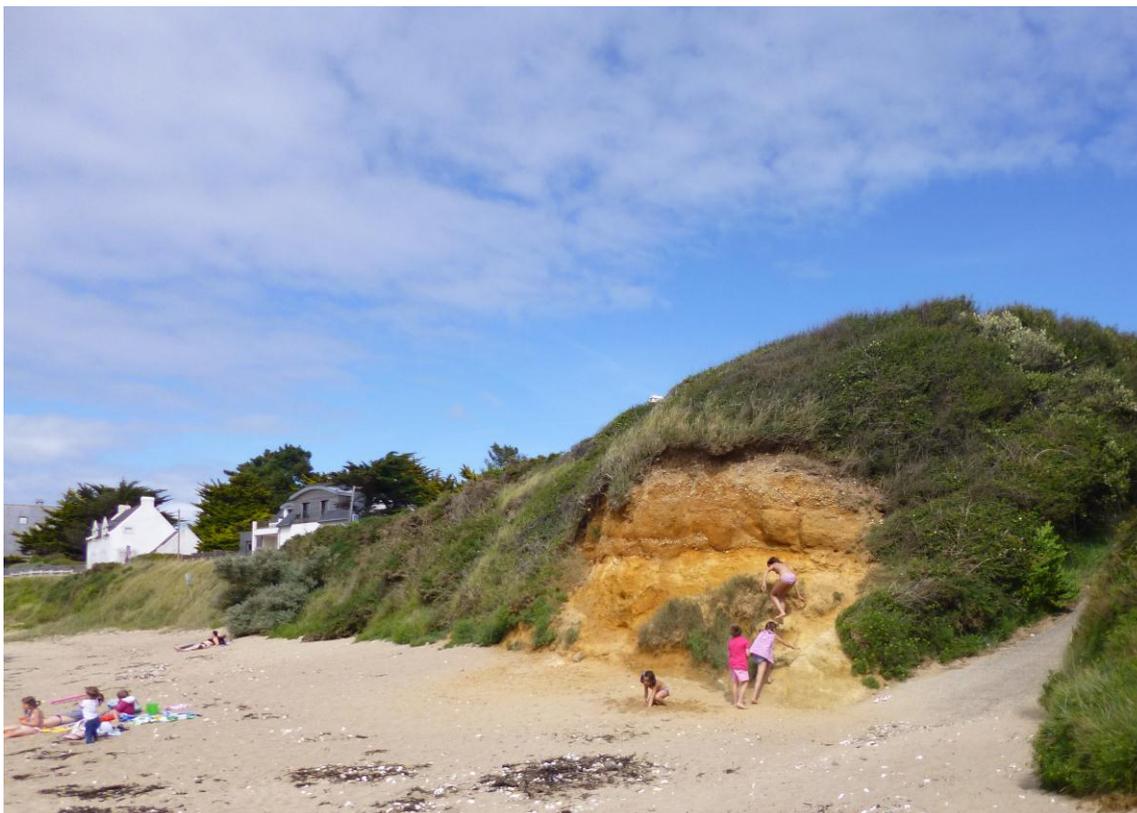
Illustration 11 - Exemple de glissement superficiel (péliculaire) observé à Mesquer au niveau du Port du Moulin (source BRGM – F_056b)

L'illustration 11 présente un exemple d'évènement de ce type à Mesquer.

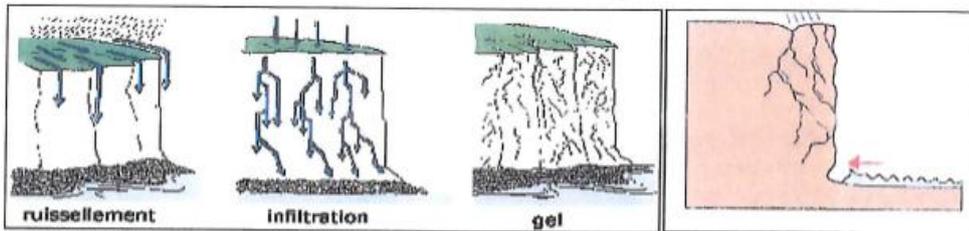
Illustration 12 – Principales actions continentales et marines à l'origine du recul des falaises et côtes rocheuses (d'après Paskoff, 1993)

etc.) et biologique (les micro-organismes, mais aussi les animaux plus gros, ont des actions multiples qui fragilisent la roche). Toutefois, les actions continentales sont parfois plus importantes que les actions marines. En effet, la falaise est fragilisée par les infiltrations/ruissellement qui induisent des phénomènes d'entraînement de matière, d'altération, voire de dissolution au sein de la roche, ou encore par le gel (Illustration 12).

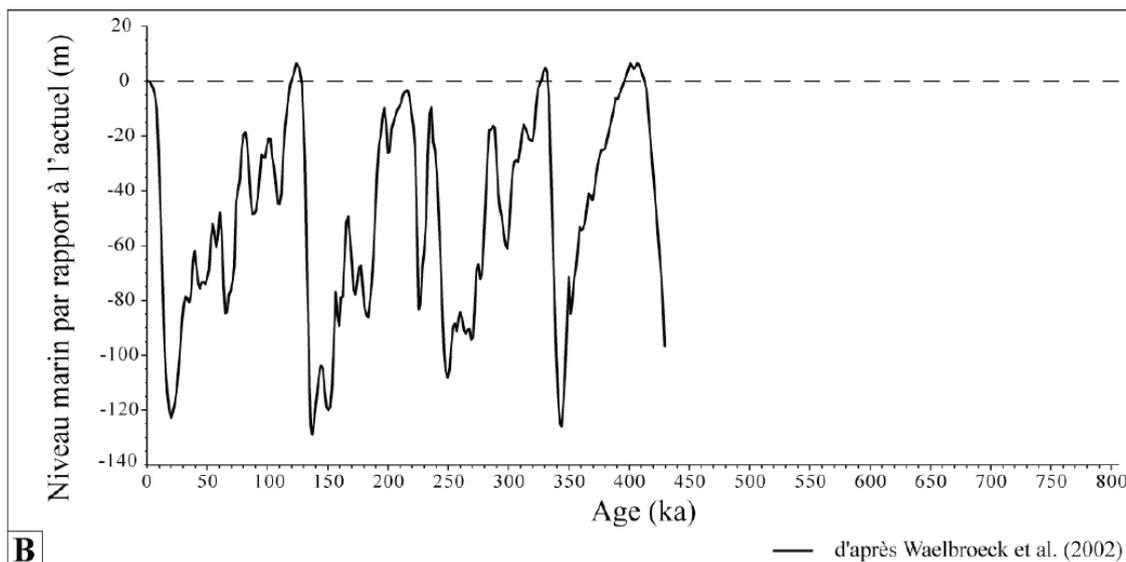
Illustration 14 - Variations du niveau marin par rapport à l'actuel depuis 450 000 ans, d'après Waelbroeck et al. (2002)

Les variations du volume d'eau océanique sont principalement contrôlées par la croissance ou la réduction des calottes glaciaires continentales (Pirazzoli, 1996; Miller et al., 2005). Dans ce cas-là, l'eustatisme qui en résulte est rapide (de l'ordre de la dizaine de milliers d'années) et de forte amplitude (supérieure à 200 mètres). Les illustrations présentent les évolutions du niveau marin et montrent qu'autour de 125 000 ans et 410 000 ans, le niveau marin a été au moins équivalent au niveau actuel.

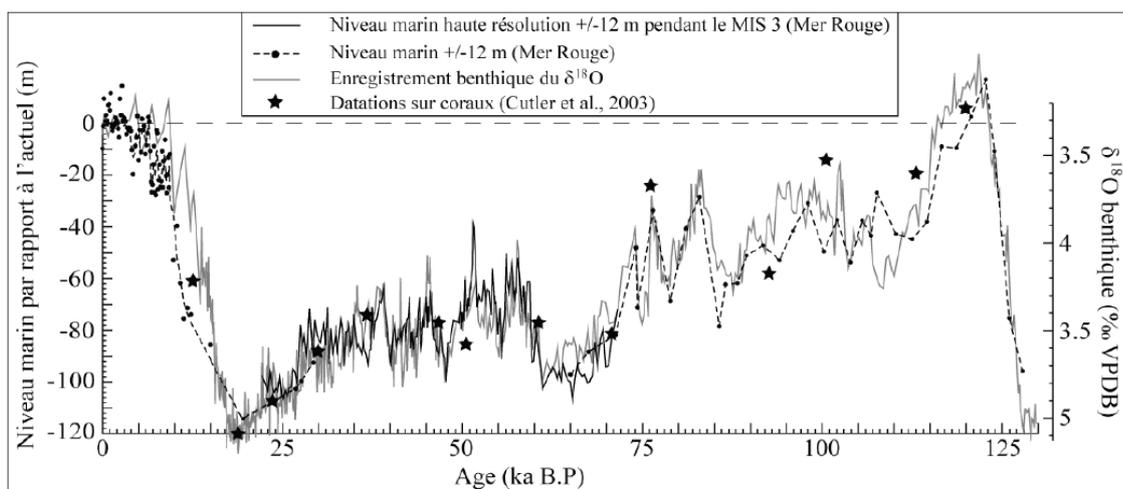
Illustration 15 - Reconstruction des variations du niveau marin par rapport à l'actuel au cours du dernier cycle glaciaire-interglaciaire (Riss/Würm), d'après Siddal et al. (2003)

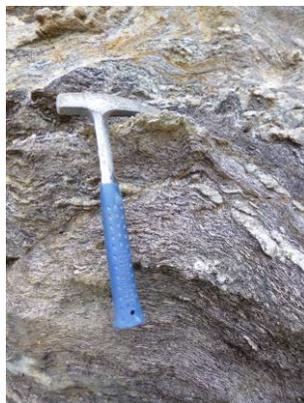
Illustration 16 – Photo d'une roche gneissique (source : BRGM)

Les gneiss sont des roches métamorphiques très communes, à grains moyens ou grossiers (du mm au cm), à foliation souvent nette caractérisée par des lits généralement de teinte sombre (riches en minéraux ferromagnésiens : biotites, amphiboles...) alternant avec des lits clairs de quartz et de feldspaths, ces derniers étant nombreux et visibles à l'œil nu (à la différence des micaschistes).

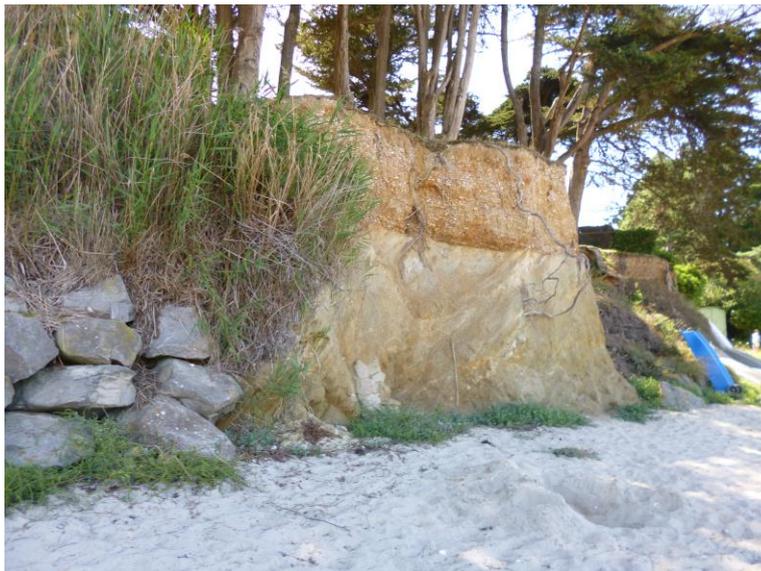
Illustration 17 - Séquence conglomératique basale à matrice sablo-argileuse, d'origine vraisemblablement fluviale à Mesquer (source : BRGM)

De même, à la Bernerie en Retz, la couverture sédimentaire repose en discordance angulaire sur le socle dont les altérites ont été entièrement décapées avant dépôt de la couverture sédimentaire (Bechennec et al., 2010). Cette dernière débute par une "stoneline" de 0,30 à 0,50 m de puissance constituée par de nombreux galets ou clastes sub-arrondis, essentiellement de quartz laiteux, plus rarement de micaschistes,

de 0,5 à 6 cm de diamètre. Ces galets, non granoclassés, dont la facture indique une origine fluviale, sont emballés dans une matrice fine silto-argileuse, peu abondante. De plus, ces galets montrent fréquemment une patine rouille qui, lessivée, induit la formation de "trainées ferrugineuses" sur les porphyroïdes du socle sous-jacent ; cette ferruginisation des galets traduit, probablement, une phase de continentalisation, avant la sédimentation des argiles silteuses beiges qui surmontent la stoneline basale (fig. 4). L'âge de ces dépôts est inconnu mais il est probable, au vu des données régionales, qu'ils datent de la fin du Tertiaire ou du début du Quaternaire.

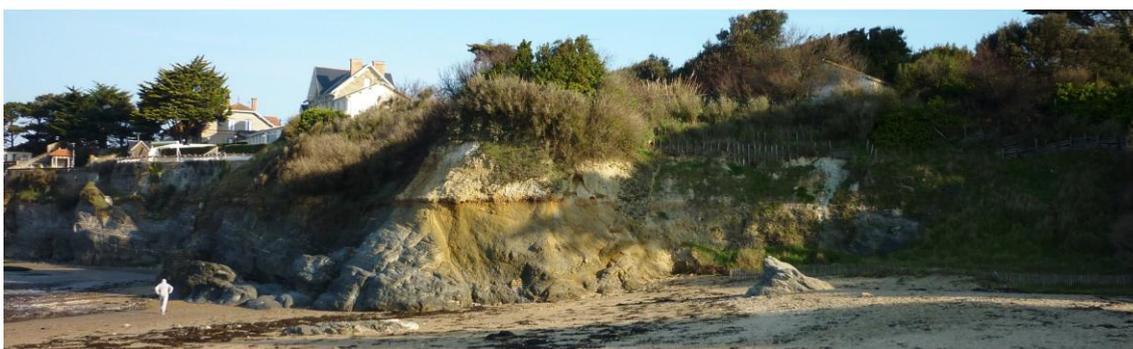
Illustration 18 - Site de la Patorie avec une falaise essentiellement constituée de métarhyolites bien foliées, coiffées en discordance angulaire par une couverture sédimentaire (notamment, sur le socle, présence de trainées ferrugineuses issues de la base de la couverture) (source : Bechennec et al., 2010)

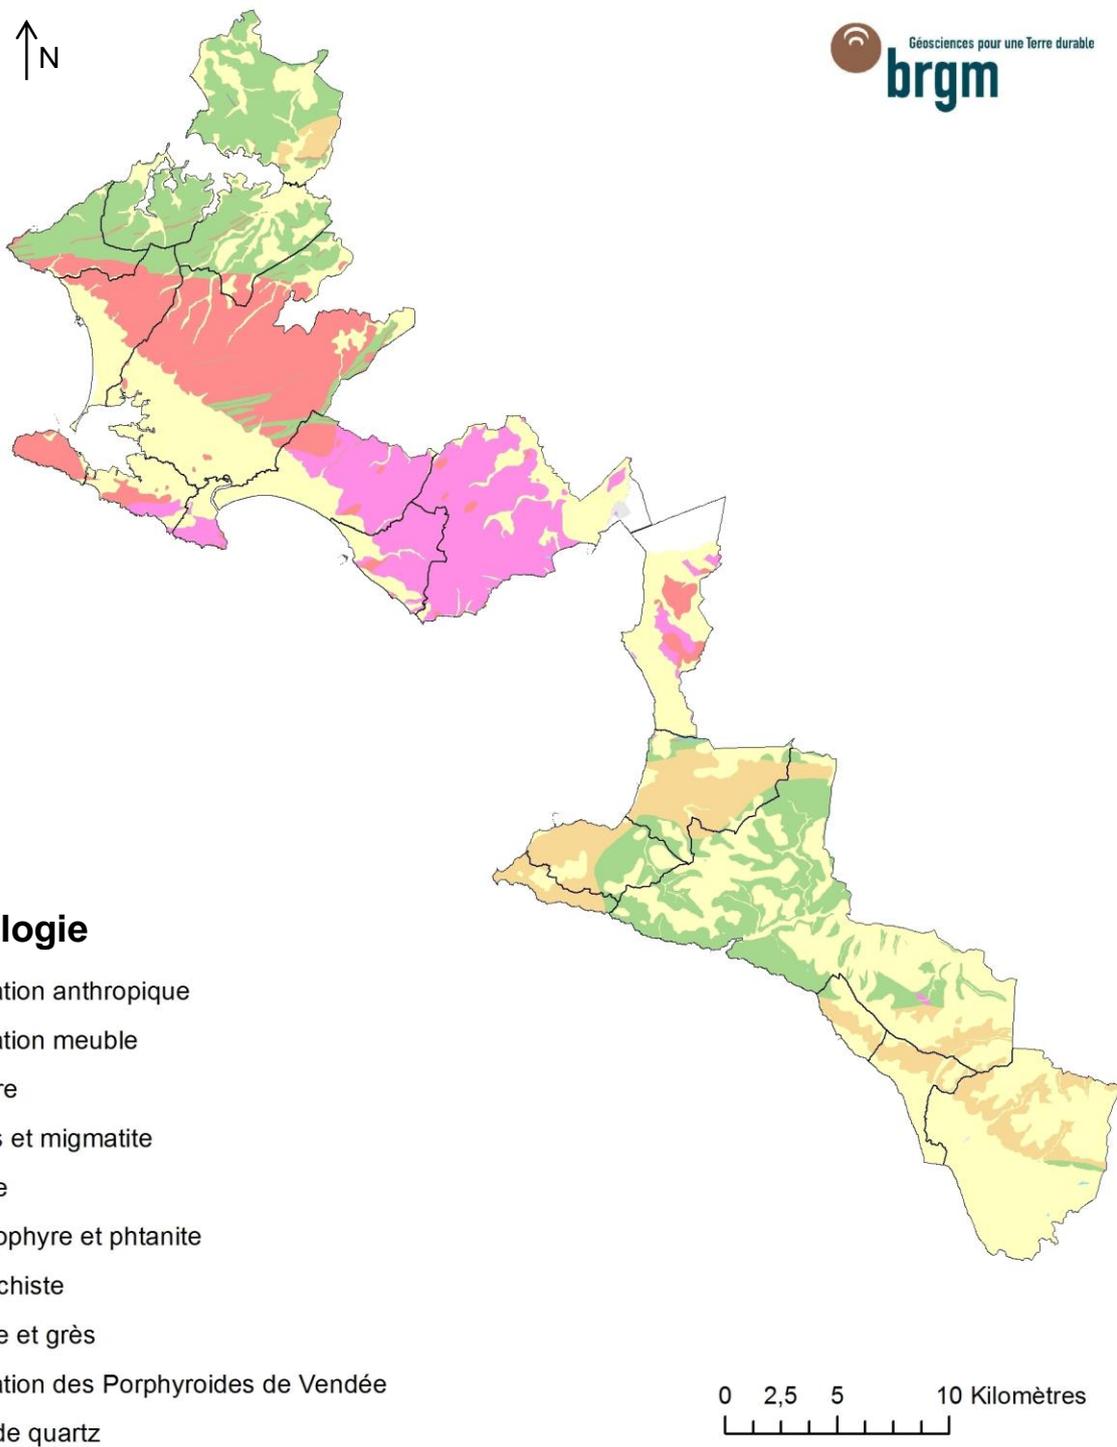
Illustration 19 – Carte géologique synthétique du département de la Loire Atlantique

L'illustration 19 présente une carte géologique synthétique des formations géologiques rencontrées sur les communes du littoral de Loire Atlantique.

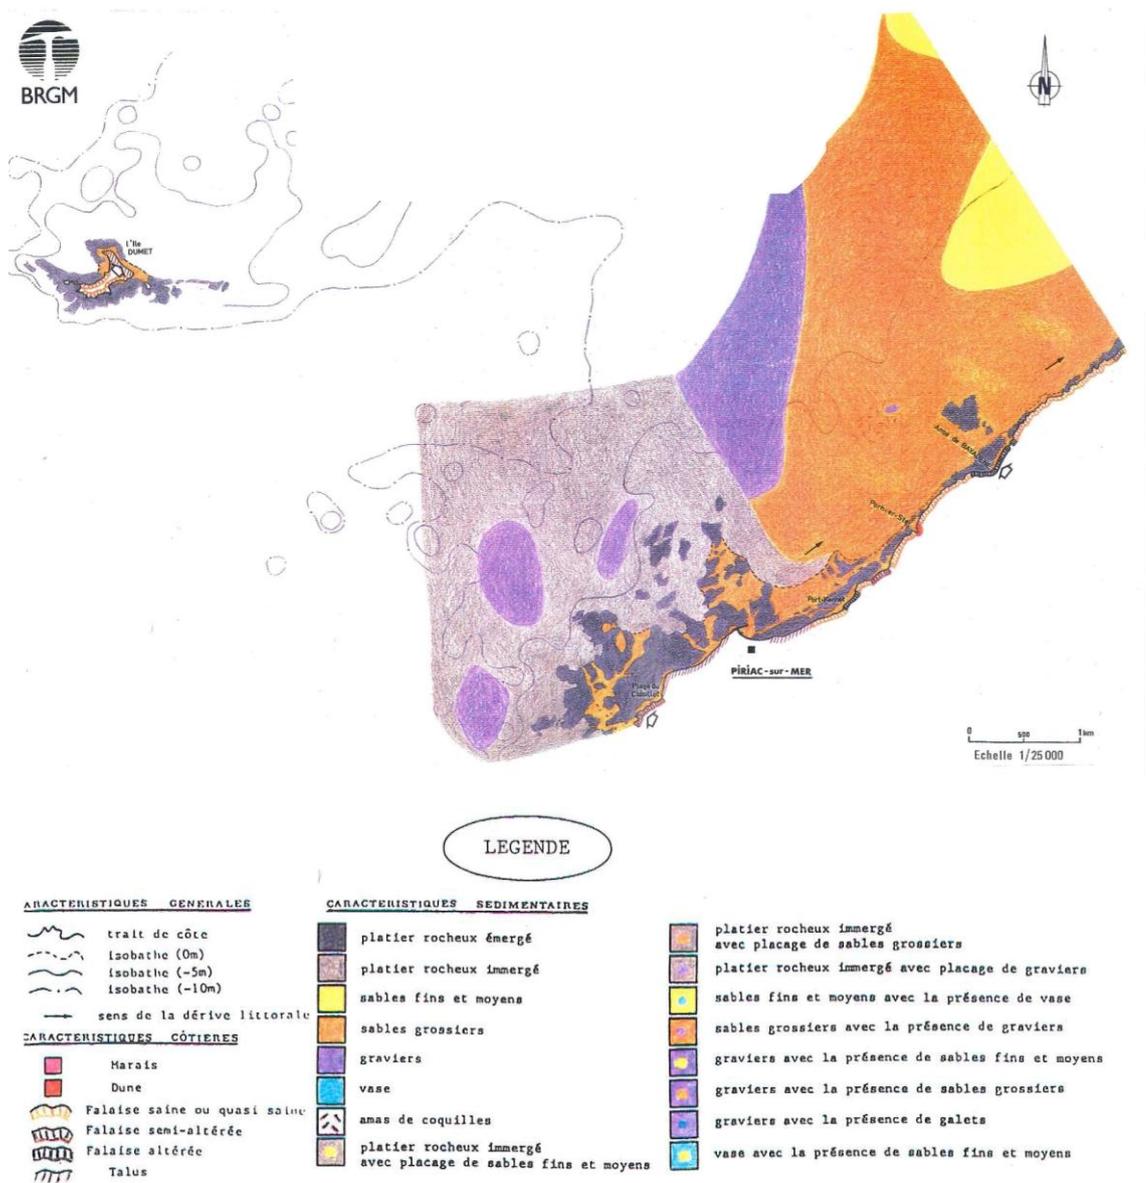
Illustration 21 – Exemple de cartes « physique » de l'atlas de Loire Atlantique sur la commune de Piriac-sur-Mer

L'information est restituée sur l'ensemble du littoral de Loire Atlantique sous forme de 12 cartes à l'échelle 1/25 000 (Illustration 21).

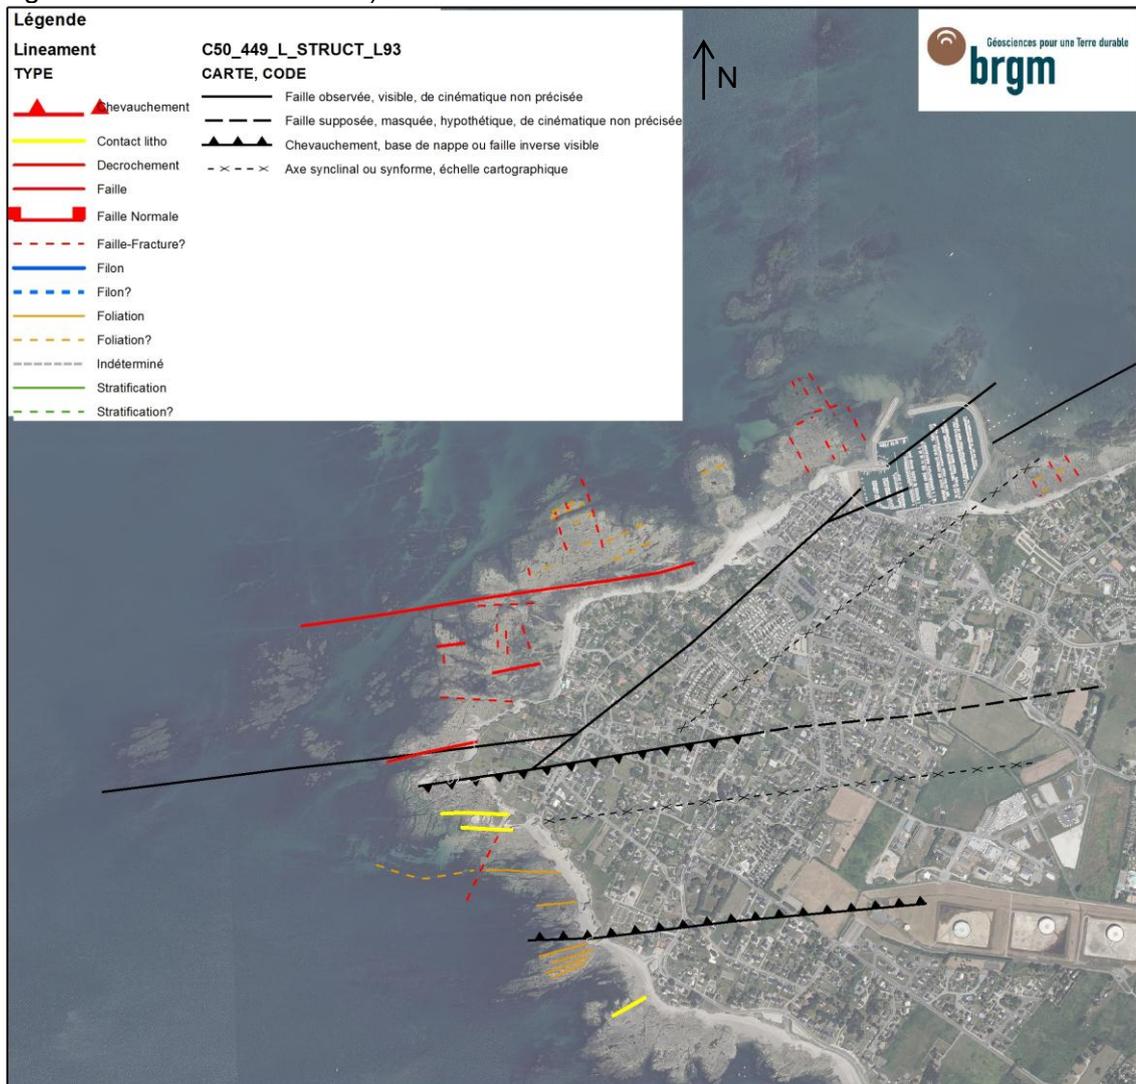
Illustration 23 – Digitalisation des linéaments et interprétation à partir des orthophotographies (exemple sur le secteur de la Pointe du Castelli, Piriac sur mer)

Les feuilles géologiques détiennent des informations linéaires relatives à la structure géologique. L'ensemble de ces informations a été intégré à la présente étude. Par ailleurs, une digitalisation des linéaments a été réalisée au BRGM à partir des orthophotographies dans le cadre d'une étude de Cartographie géologique harmonisée du littoral des Pays de Loire. Les linéaments observés ont ensuite été interprétés en terme de structure (failles, foliation, filon, etc.). L'illustration 23 présente un exemple sur la commune de Piriac (regroupement des données des feuilles géologiques et de la digitalisation des linéaments).

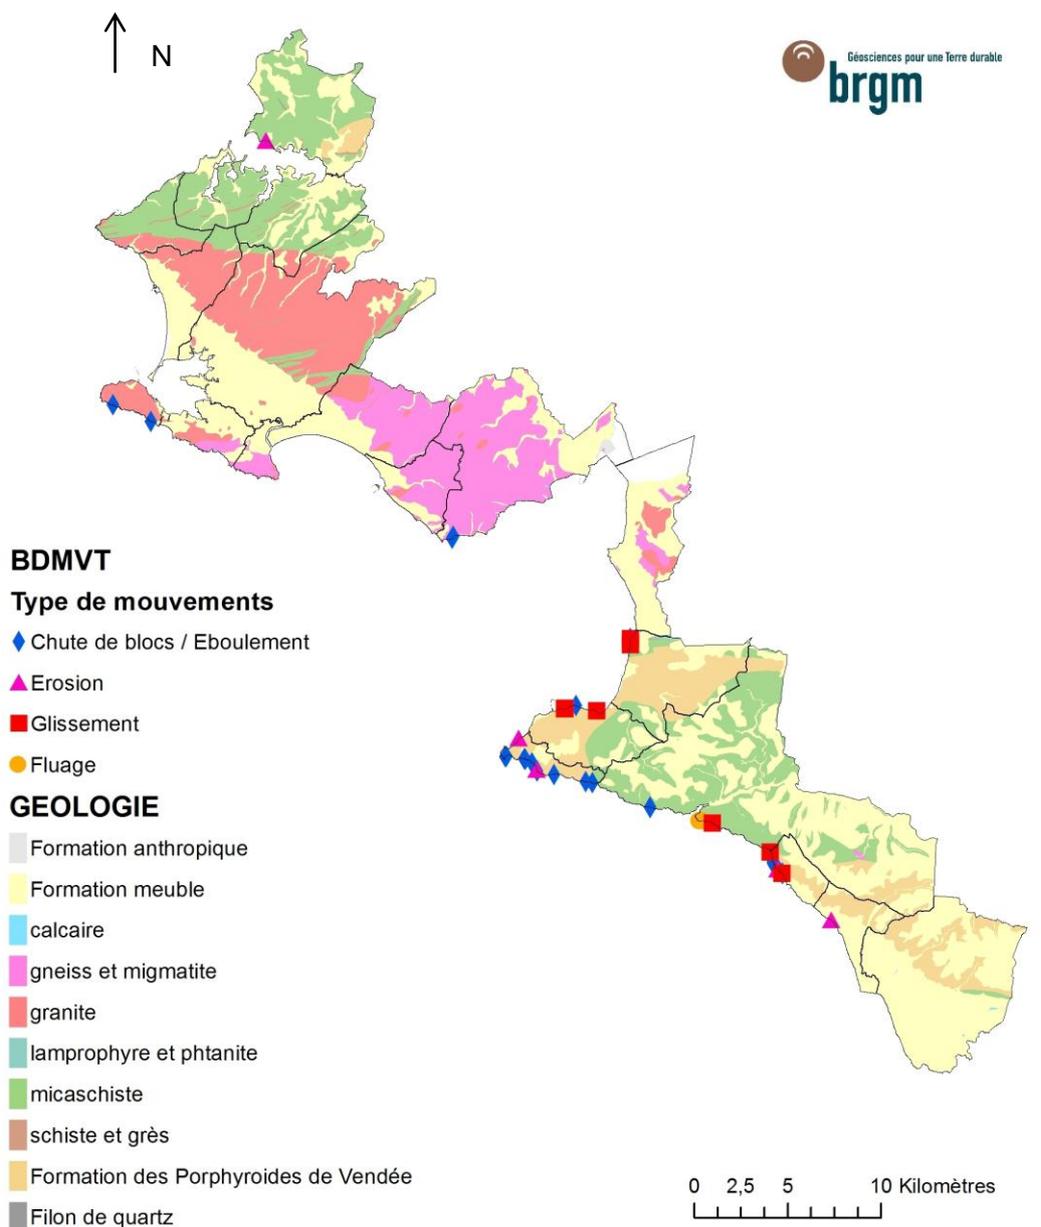
Illustration 24 – Localisation des mouvements de terrain recensés (source : BDMVT, traitement : BRGM)

L'illustration 24 présente la localisation de ces mouvements.

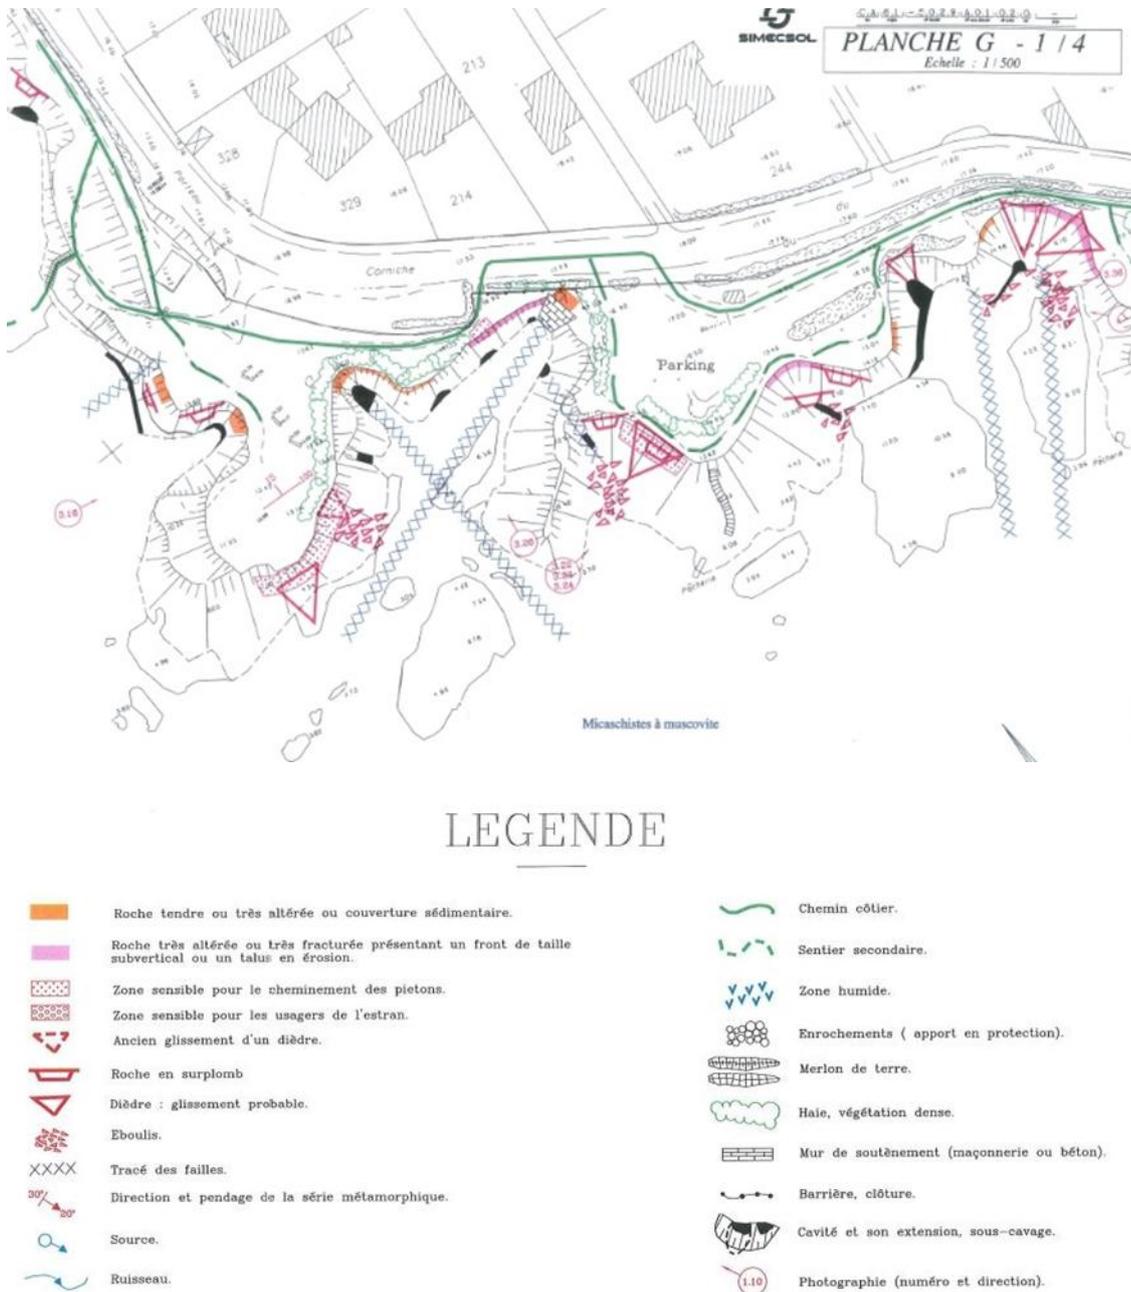
Illustration 25 - Planche SIMECSOL (source : étude SIMECSOL)

Cette étude comprend, sur les trois communes concernées, un important travail de terrain synthétisé sous forme de planches cartographiques. Ces planches, dont l'une d'entre elles figure sur l'illustration 25, représentent des observations faites le long des côtes telles que la présence de dièdres isolés, de traces d'éboulement, d'aménagement de renfort (mur de soutènement), de sous-cavage, de failles...

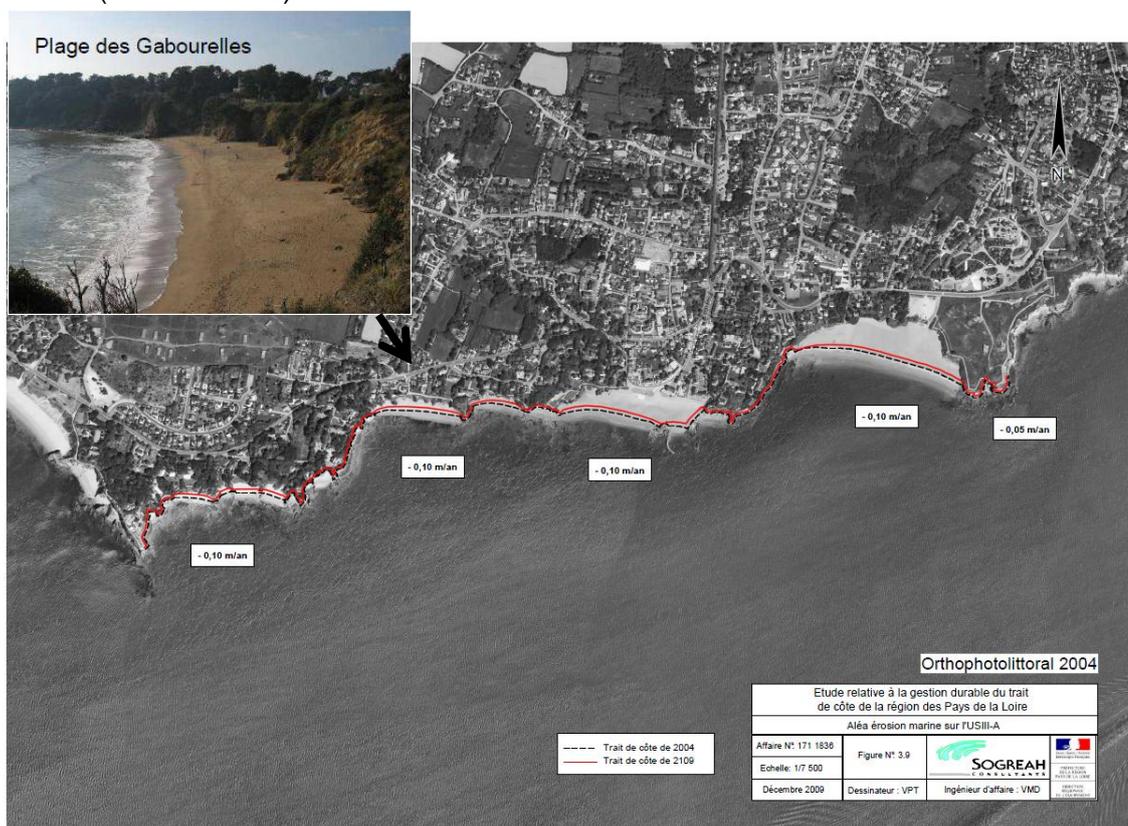
Illustration 26 – Exemple d'évaluation du recul du trait de cote réalisé par SOGREAH dans le secteur de Saint-Nazaire

De plus, un travail de comparaison d'orthophotographie et d'évaluation du recul du trait de côte (y compris les falaises) a été réalisé (Illustration 27). Cependant, l'échelle de réalisation est plus grossière que celle attendue pour la présente étude. Par ailleurs, l'érosion est fournie pour le trait de côte et ne s'intéresse pas spécifiquement à l'objet falaise (Illustration 26).

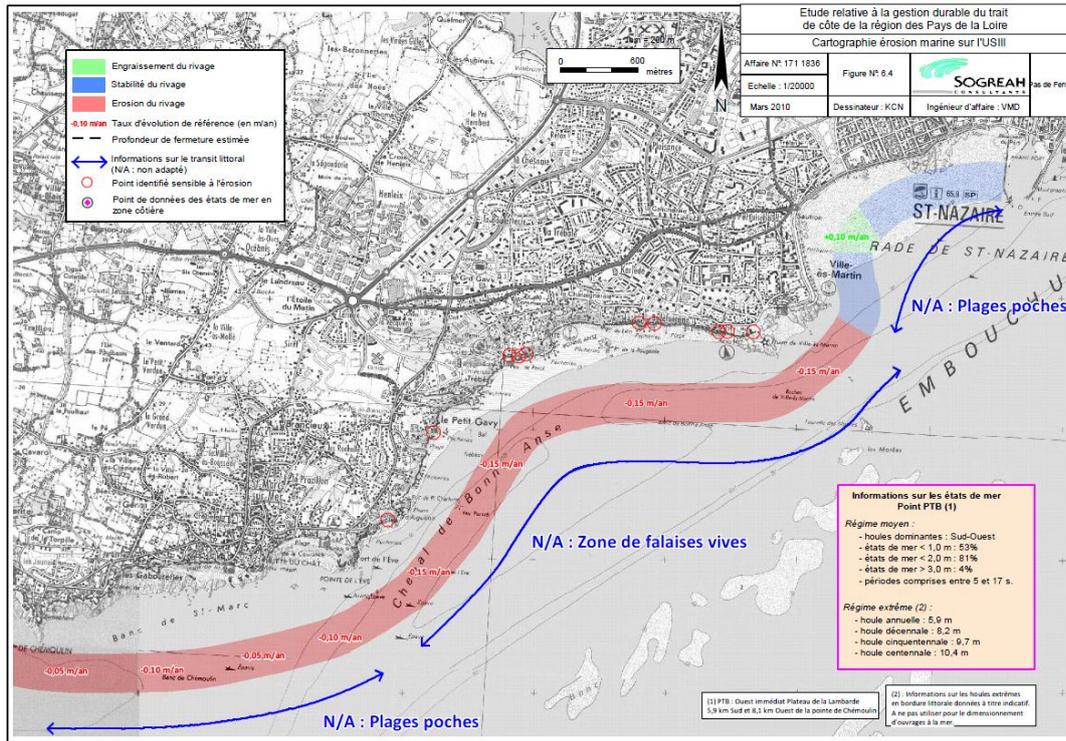
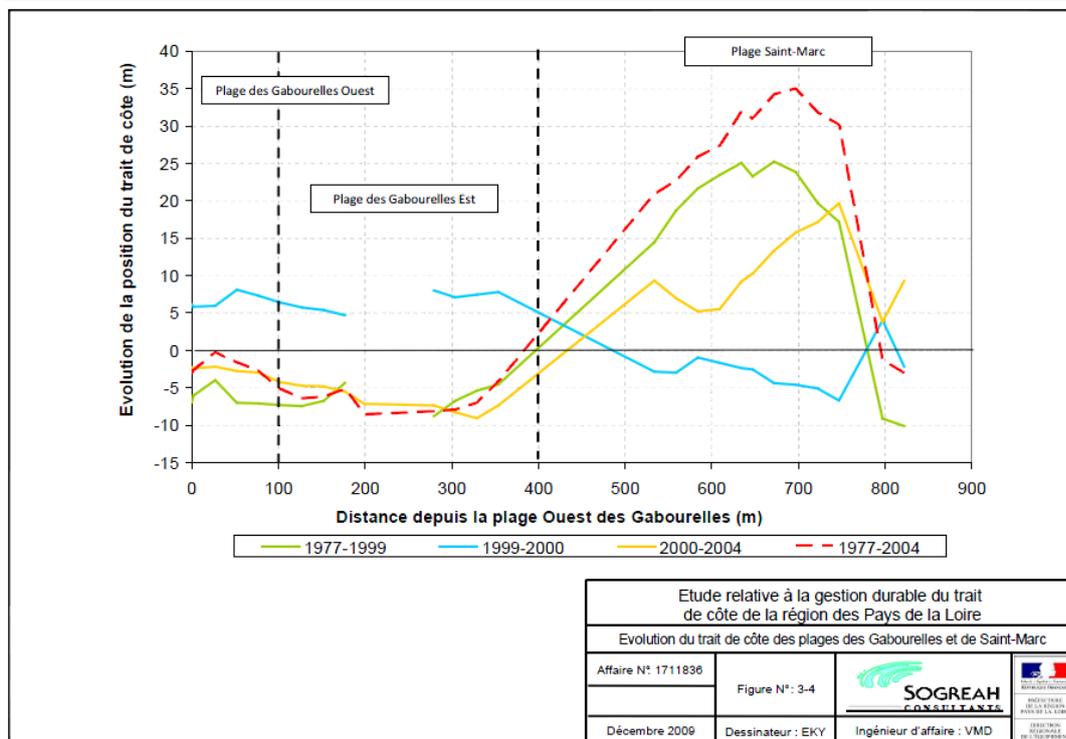
Illustration 27 - Exemples de résultats présentés par SOGREAH (2010) pour la commune de Saint-Nazaire

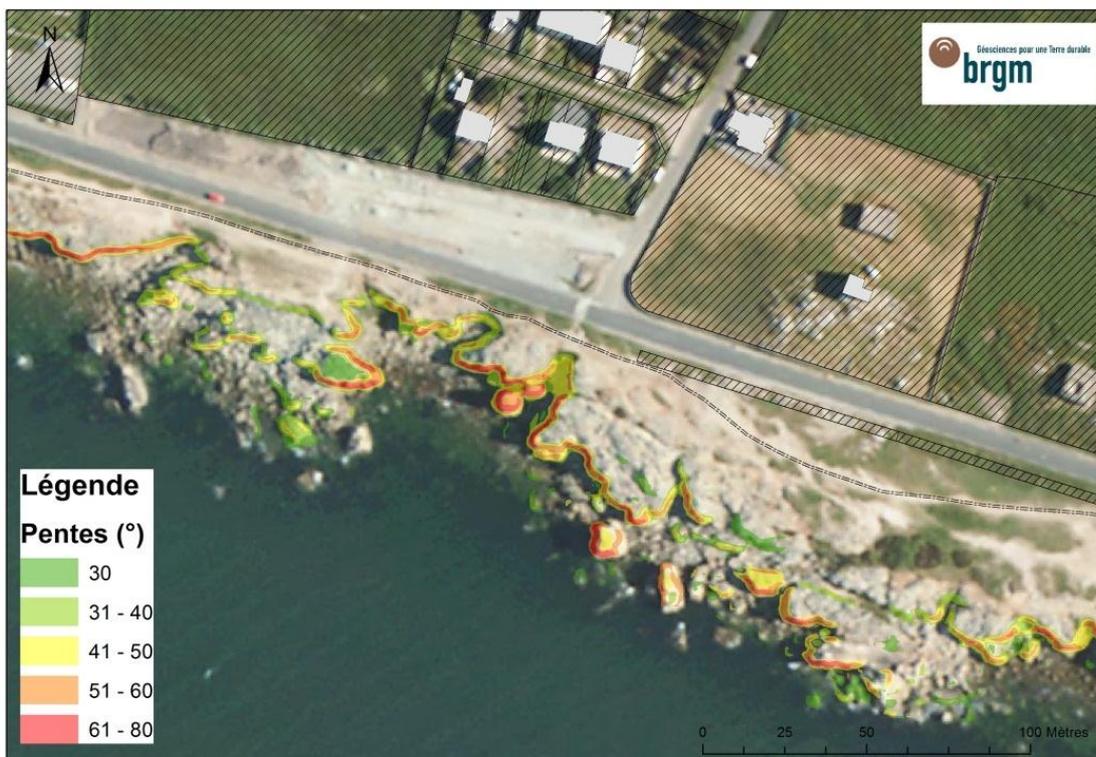
Illustration 31 – Exemple de calcul de pente à partir de la Litto3D (traitement : BRGM)

Une première analyse relativement aisée (outil Arcgis existant) a permis de calculer les pentes des falaises (Illustration 31). Le calcul est réalisé à un pas équivalent au modèle numérique de litto3D. Ainsi, une valeur de pente est fournie pour chaque pixel de un mètre de côté.

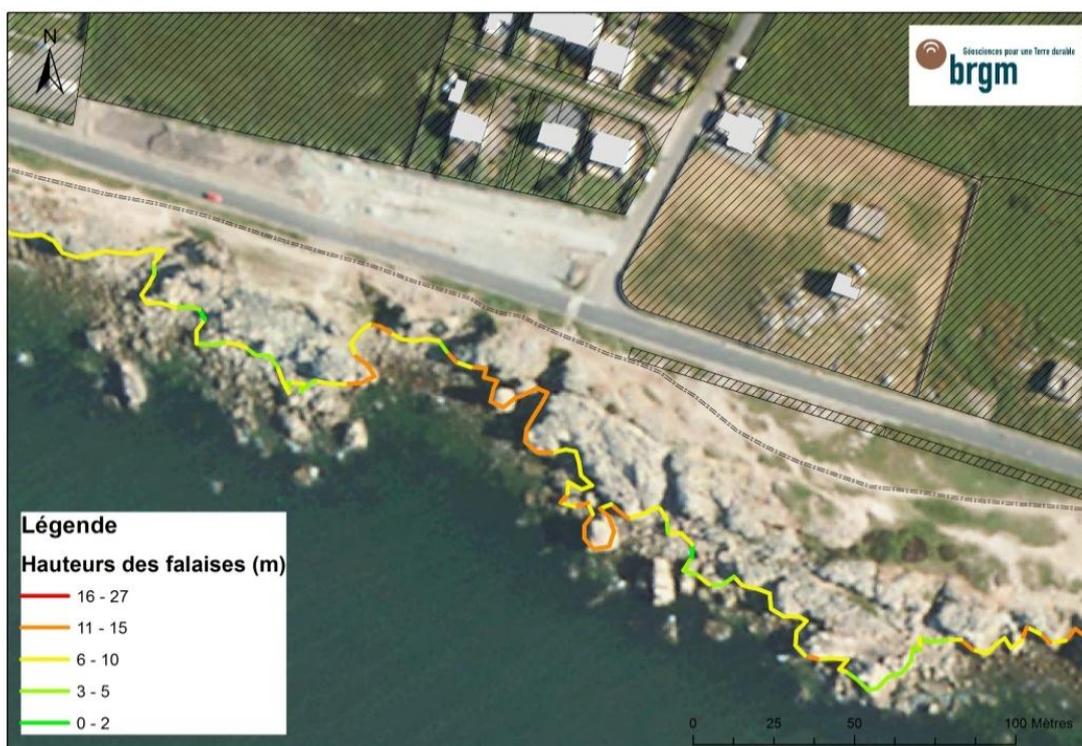
Illustration 32 - Exemple de calcul de hauteur à partir de la Litto3D (traitement : BRGM)

Le pas retenu pour le calcul de ces hauteurs est de 5 m (une valeur de hauteur pour 5 m de linéaire côtier).

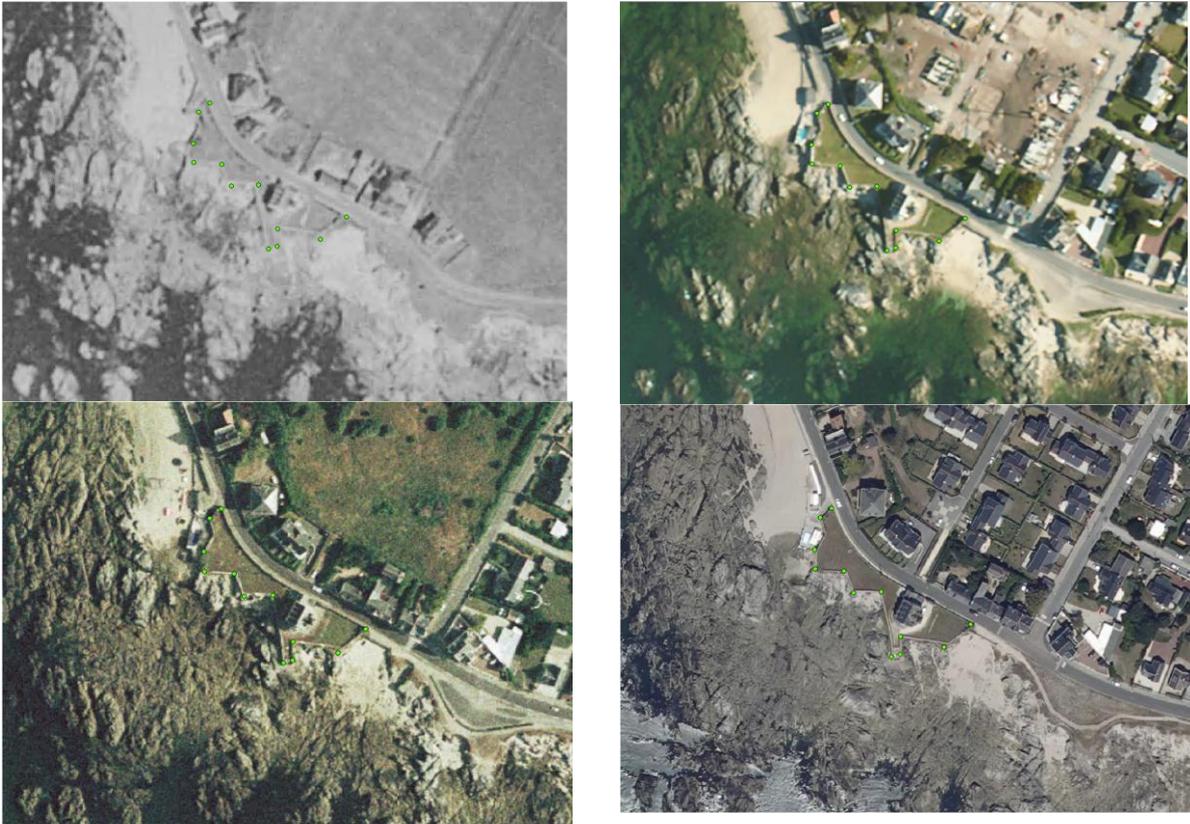
Illustration 33 - Comparaison des orthophotographies de 1950, 1999, 2004 et 2009 au niveau de Port Lin (commune du Croisic)

L'illustration 32 présente un exemple de comparaison des orthophotographies.

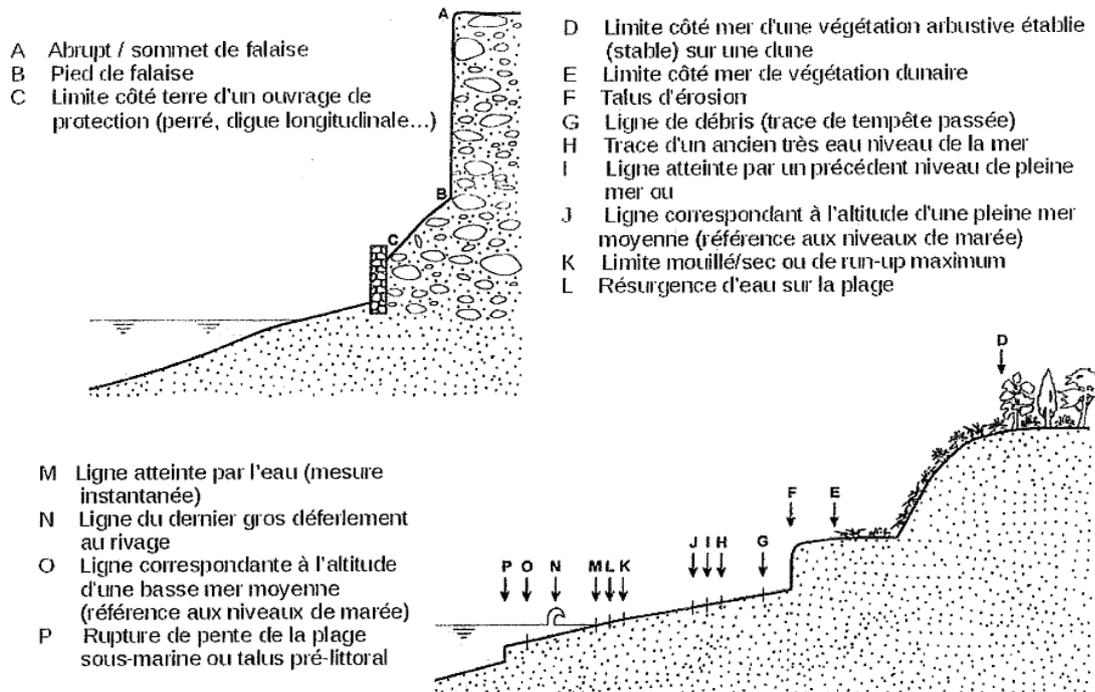
Illustration 34 – Représentation schématique de différents indicateurs de trait de côte (d'après Boak and Turner, 2005)

du littoral, définis depuis les années 1950 dans la littérature scientifique. L'illustration 36 fournit une représentation schématique de ces différents indicateurs de trait de côte.

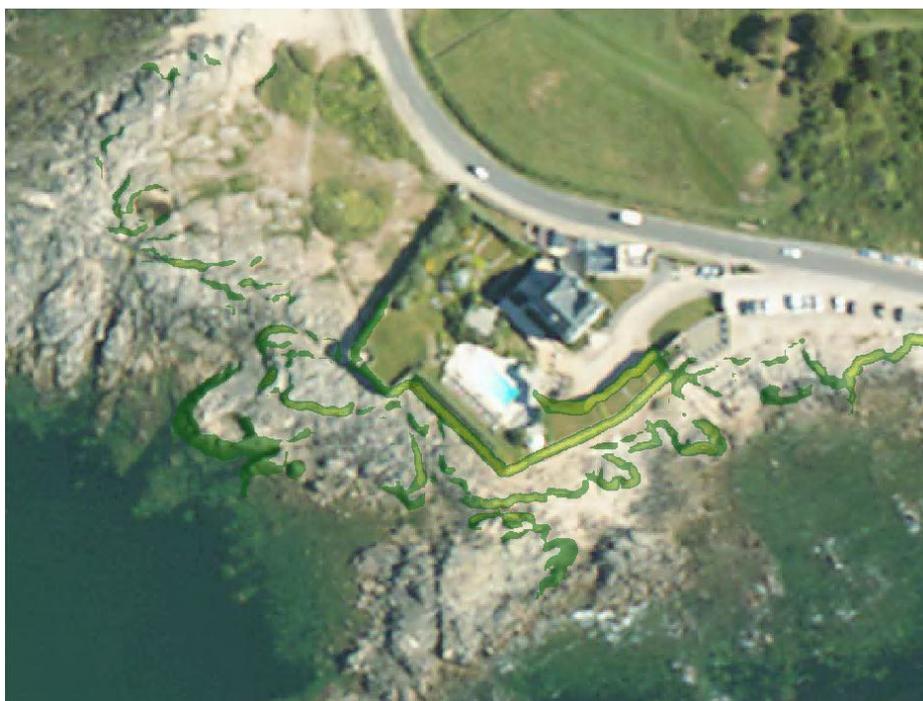
Illustration 35 – Exemple de cotes constituées de successions de ressauts topographiques de faible hauteur

Enfin, dans le cas de falaise peu redressée, il est parfois difficile de choisir une seule position pour un indicateur (par exemple dans le cas de cote constituée par une succession de ressauts topographiques, cf. Illustration 35).

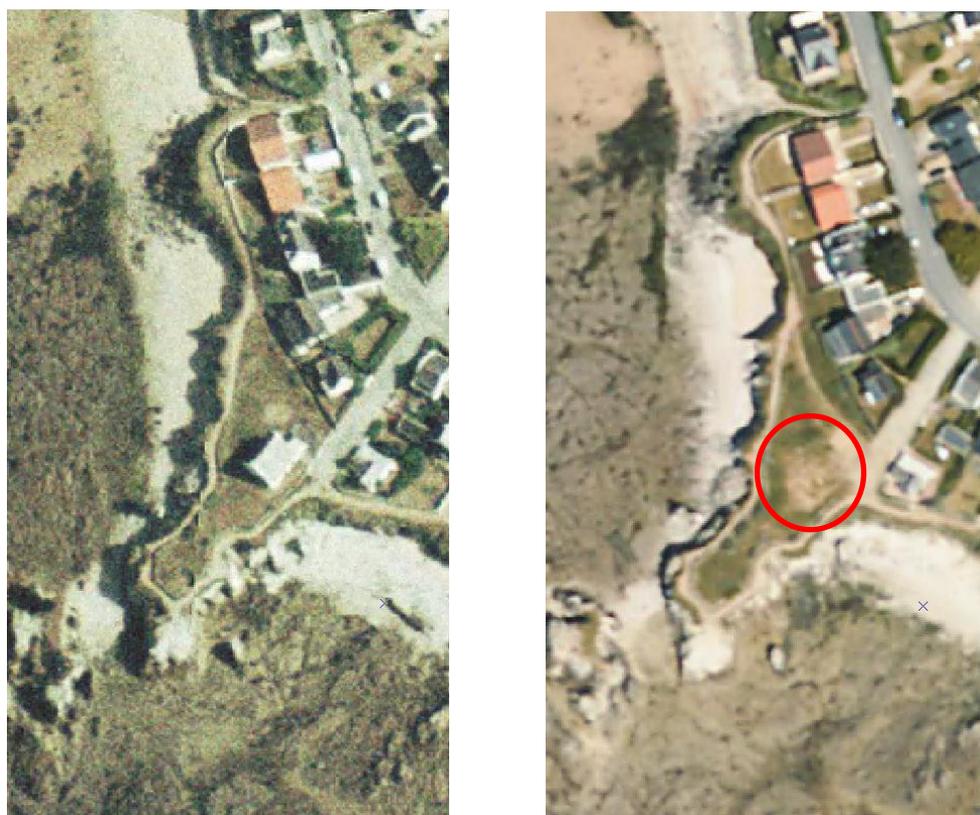
Illustration 37 – Disparition d'un bâtiment entre 1999 et 2004 au sud-est de la Baie de la Gouelle

La comparaison des photographies aériennes permet également de mettre en évidence d'autres indices comme la disparition de bâtiment (cf. comparaison des orthophotos de 1999 et 2004 au niveau de F_0147).

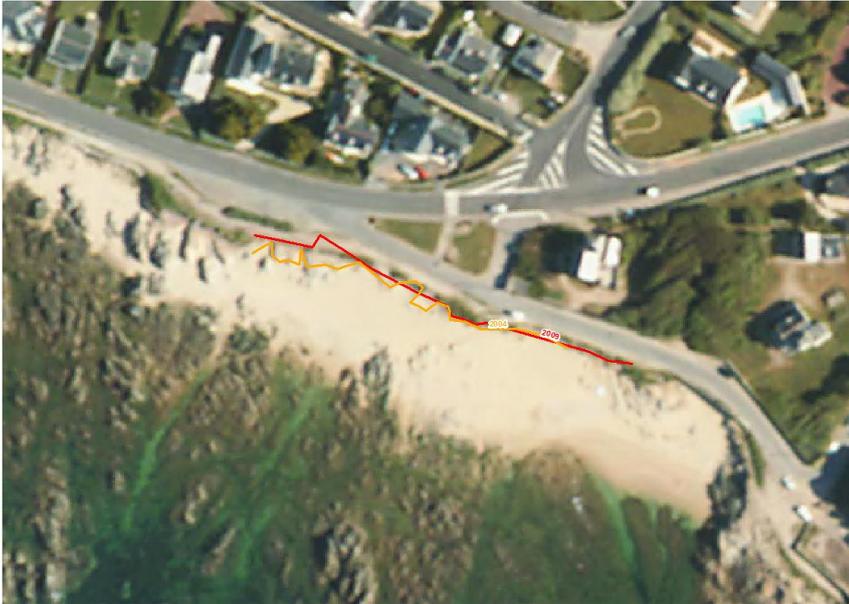
Illustration 38 – Recul « artificiel » des falaises au niveau de la Baie du Crucifix montré par comparaison des orthophotographies de 2004 et 2009

A en croire l'illustration 38, le recul a été conséquent entre 2004 et 2009. Or, entre ces deux dates, des murs et enrochements ont été réalisés. Ainsi, le recul observé sur photographie aérienne est surestimé même si les travaux ont dû être réalisés en réponse au recul.

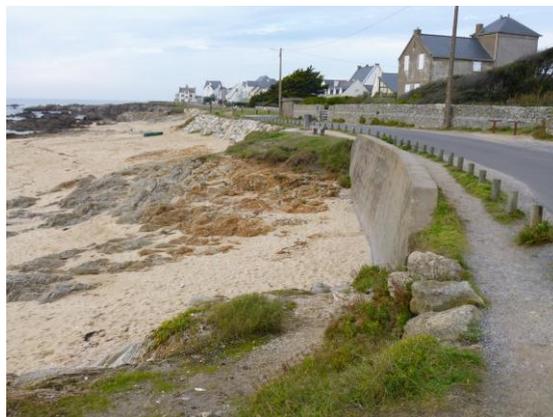
Illustration 39 – Mur et enrochement réalisé depuis 2004 au niveau de la Baie du Crucifix au Croisic (visite de terrain du 08/11/2012)

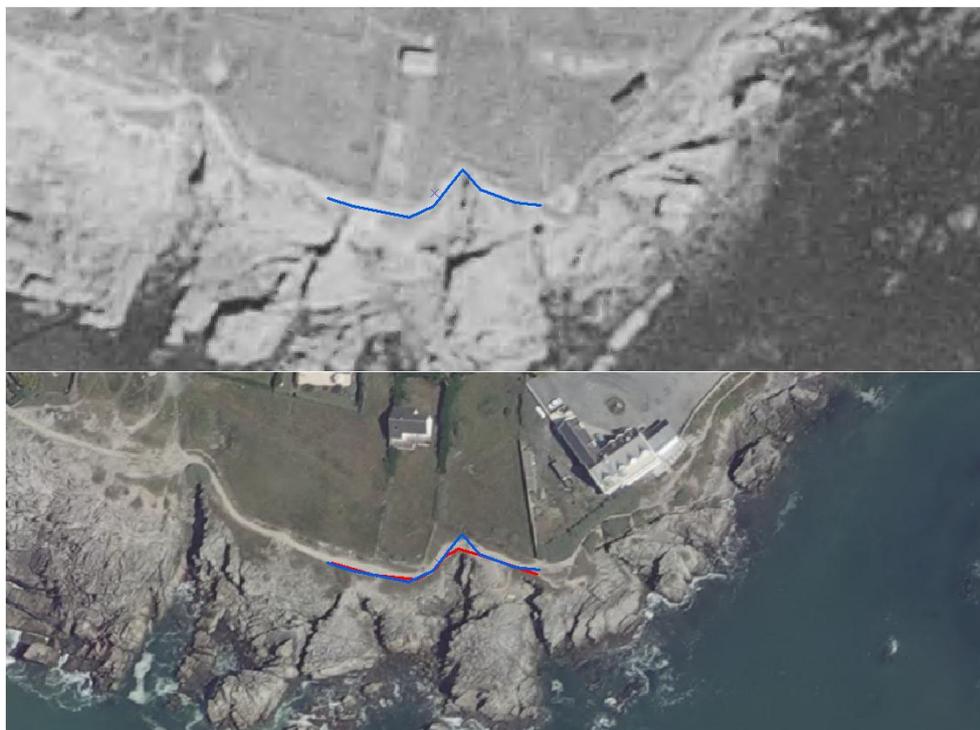
Illustration 40 – Exemple de comparaison des orthophotographies de 1950 et 2009 (trait bleu : 1950 ; trait rouge : 2009)

D'après l'illustration 40, le chemin côtier semble avoir avancé entre 1950 (trait bleu) et 2009 (trait rouge) alors que les falaises, hors travaux, ne peuvent que reculer.
