Identification et cartographie des aléas liés aux talus et falaises du littoral de Loire Atlantique

Rapport final

Rapport final
Septembre 2013

Étude réalisée dans le cadre des projets
de Service public du BRGM 2010 RISF06

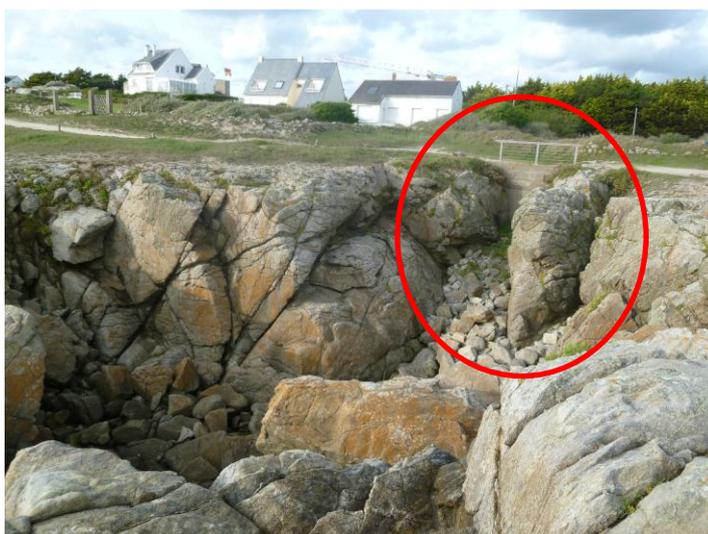
Illustration 41 – Avancement du chemin cotier après comblement d'une indentation (visite de terrain du 31/10/2012)

La confrontation avec les observations de terrain montre que cet « avancement » est lié au comblement d'une indentation dans ce secteur (Illustration 41). Ainsi, dans le cadre d'un traitement automatique du trait de côte, sans confrontation aux données de terrain, la prise en compte de ce secteur pourrait induire des erreurs.

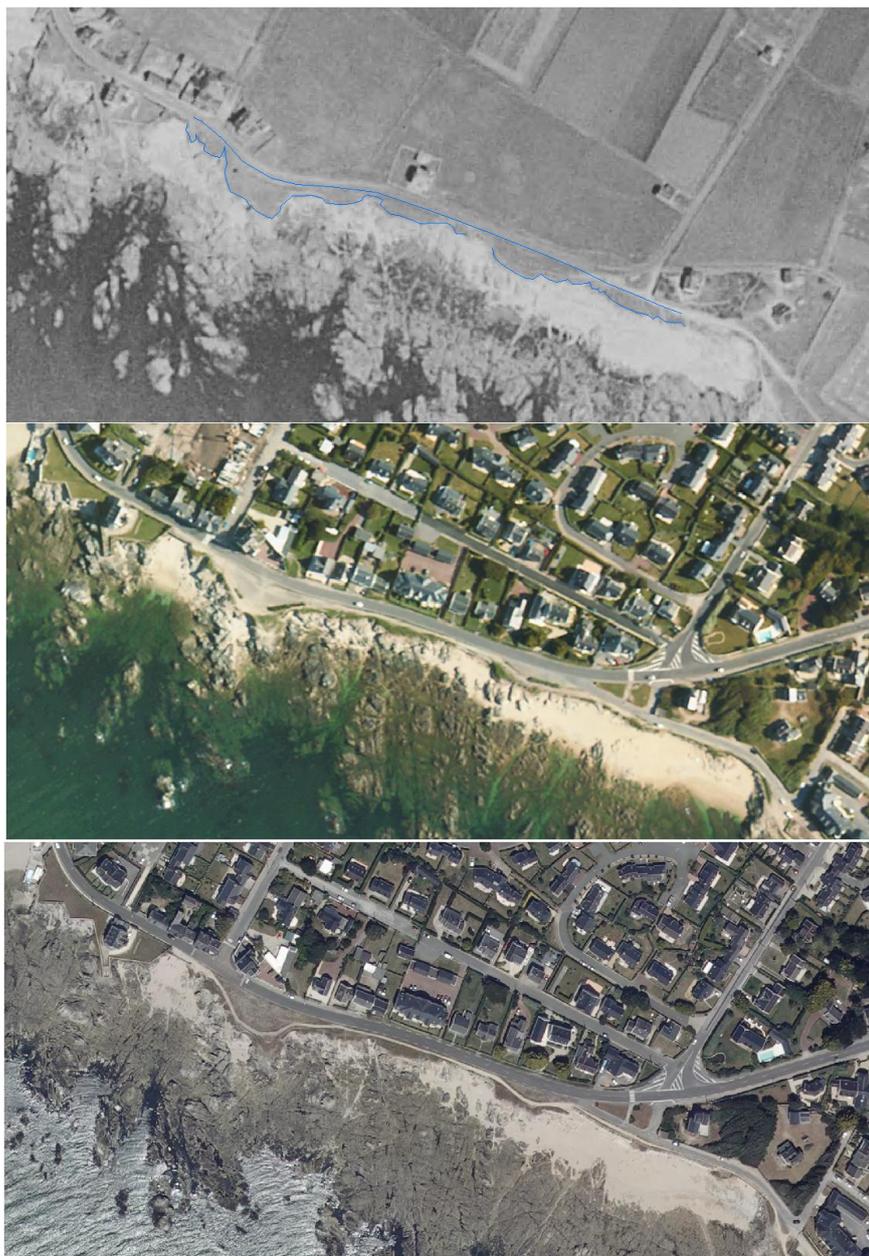
Illustration 42 – Régression de la végétation puis progression depuis 2004 au niveau de la Baie du Crucifix, commune du Croisic (comparaison des orthophotographies de 1950, 2004 et 2009)

L'évolution de la végétation doit être considérée avec beaucoup de prudence notamment du fait des opérations de revégétalisation qui ont eu lieu ces dernières années, notamment dans le secteur du Croisic. Comme le montre l'illustration 42, l'indicateur végétation ne peut être considéré dans ce secteur ; il induirait des valeurs de recul tout à fait différente entre 1950 et 2004 ou entre 1950 et 2009.

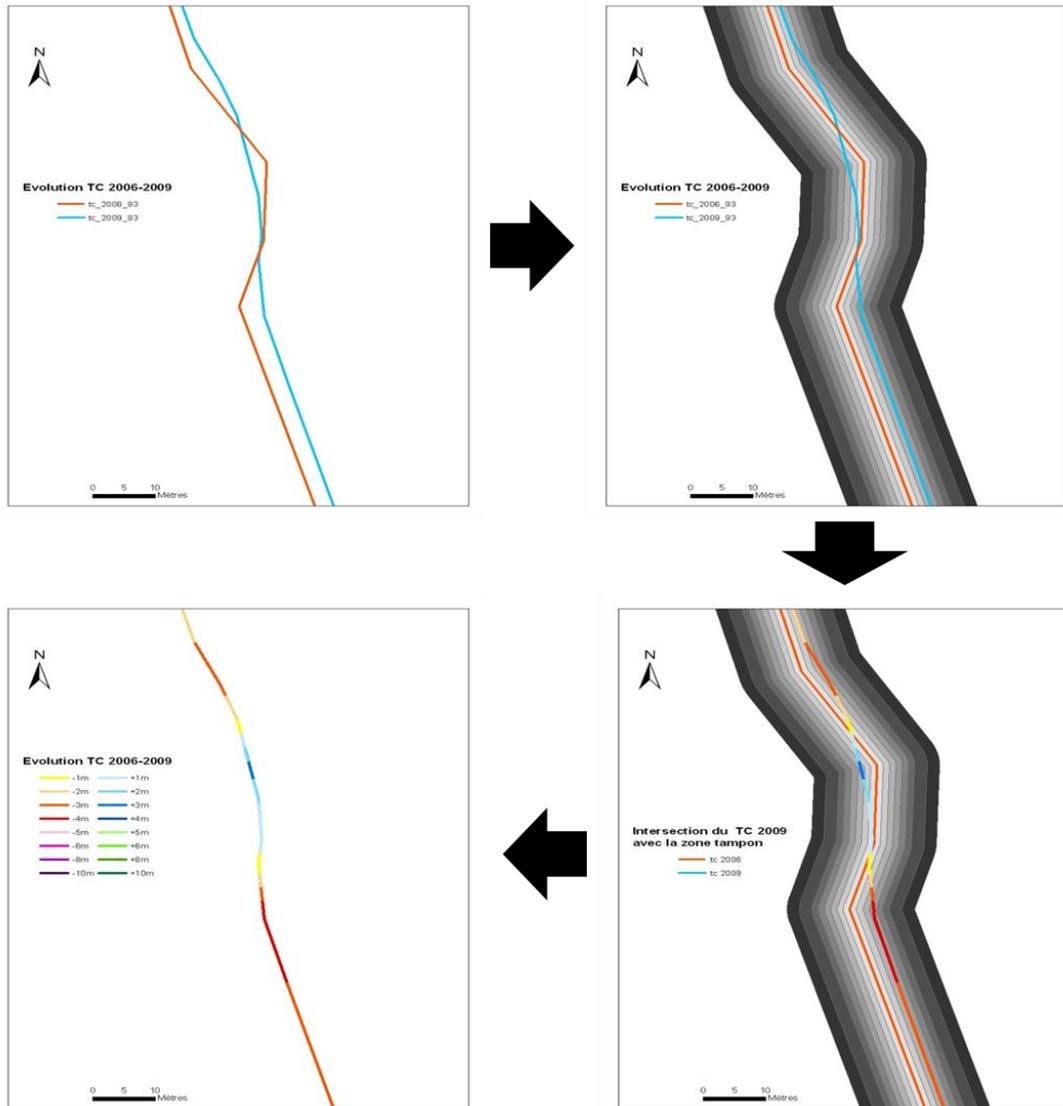
Illustration 43 - Schéma récapitulatif de la méthode des tampons

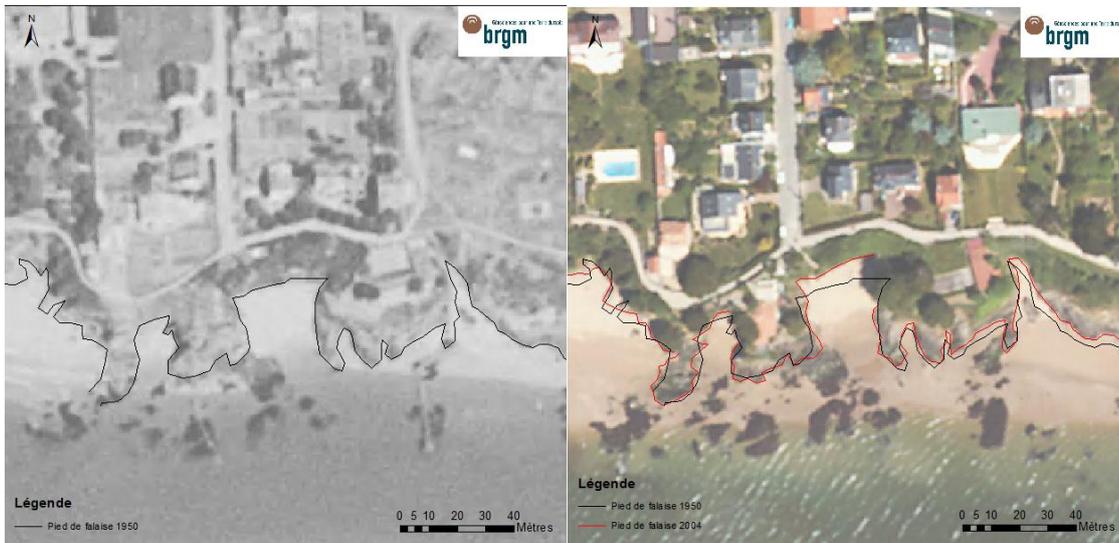
Illustration 45 – Recul de 6,5 m du pied de falaise à Bellefontaine entre 1950 (à gauche) et 2004 (à droite)

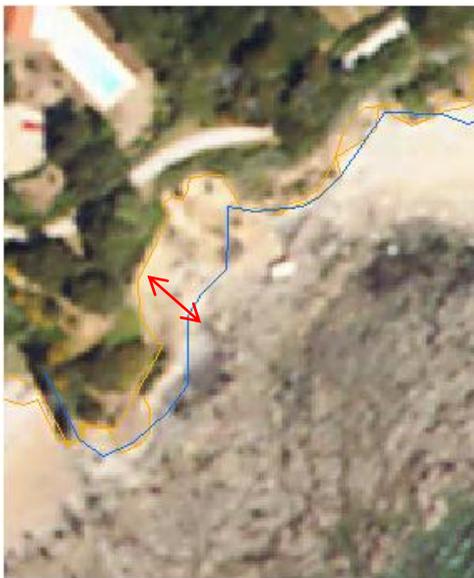
Illustration 46 – Recul observé à Saint-Nazaire à l'ouest de la pointe de Chemoulin

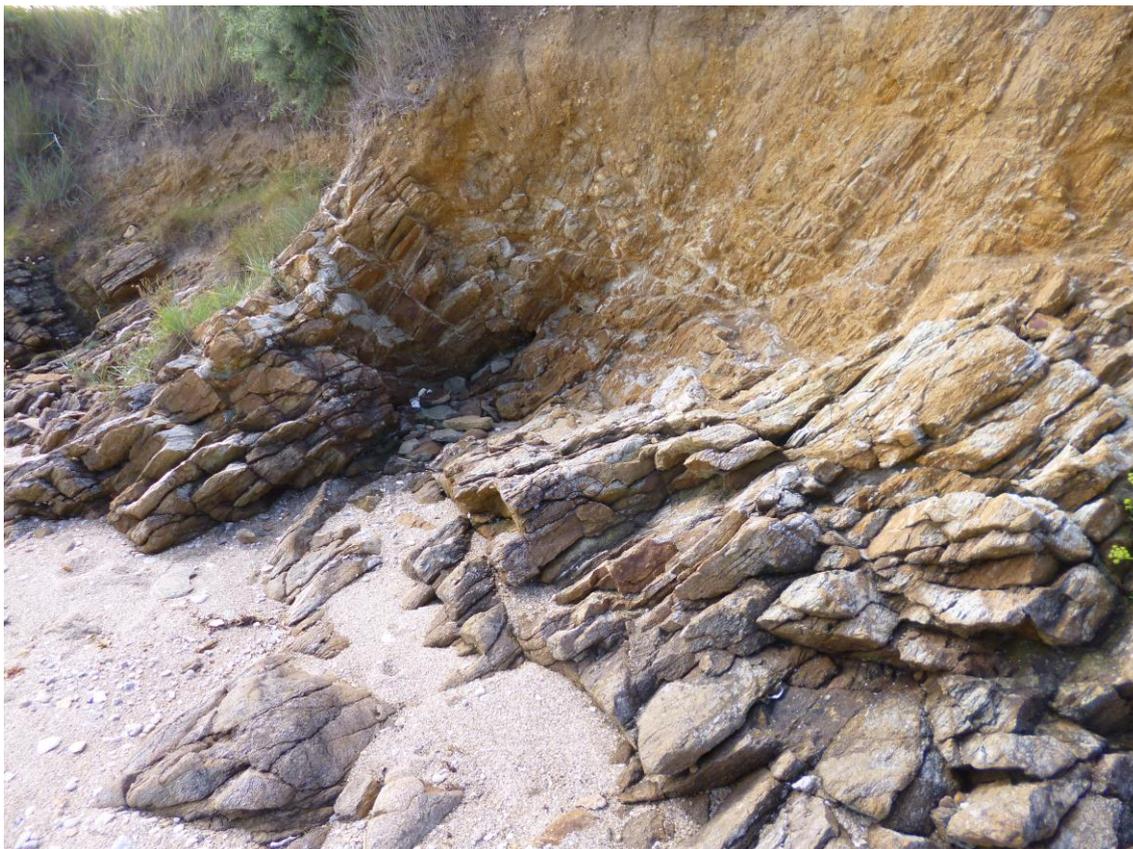
Illustration 47 – Altération des roches observées à la Pointe de la Croix à Mesquer (F_060)

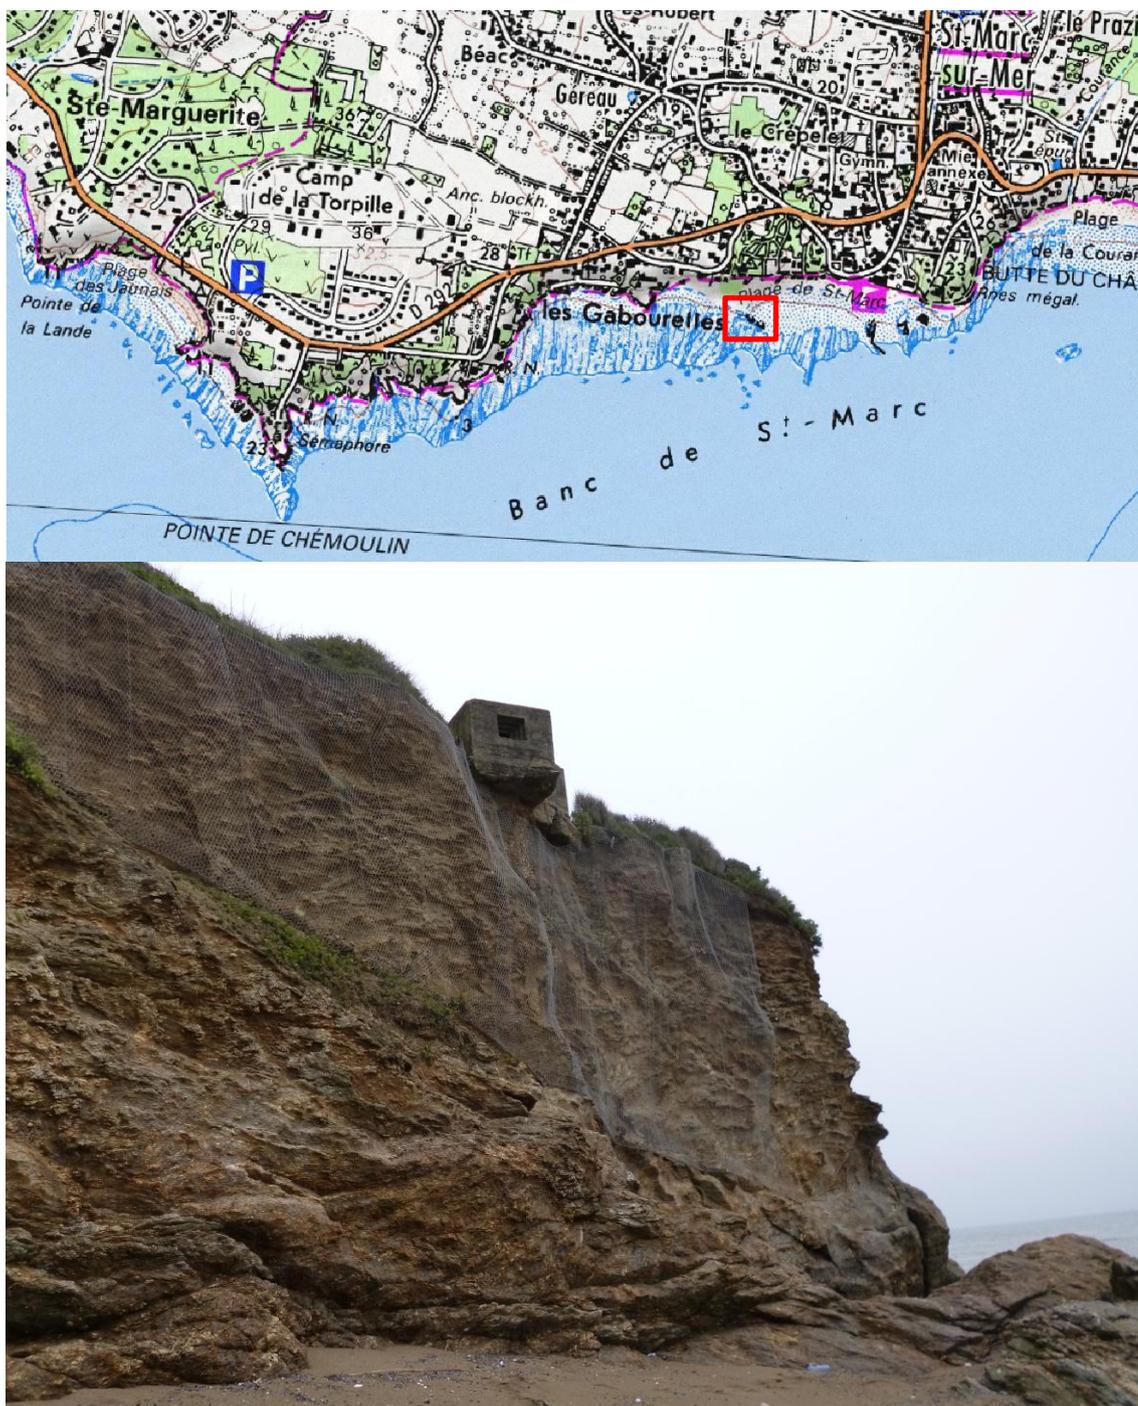
Illustration 48 – Casemate suspendue et grillage de protection à l’est de la plage de Mr Hulot à Saint-Marc (commune de Saint-Nazaire)

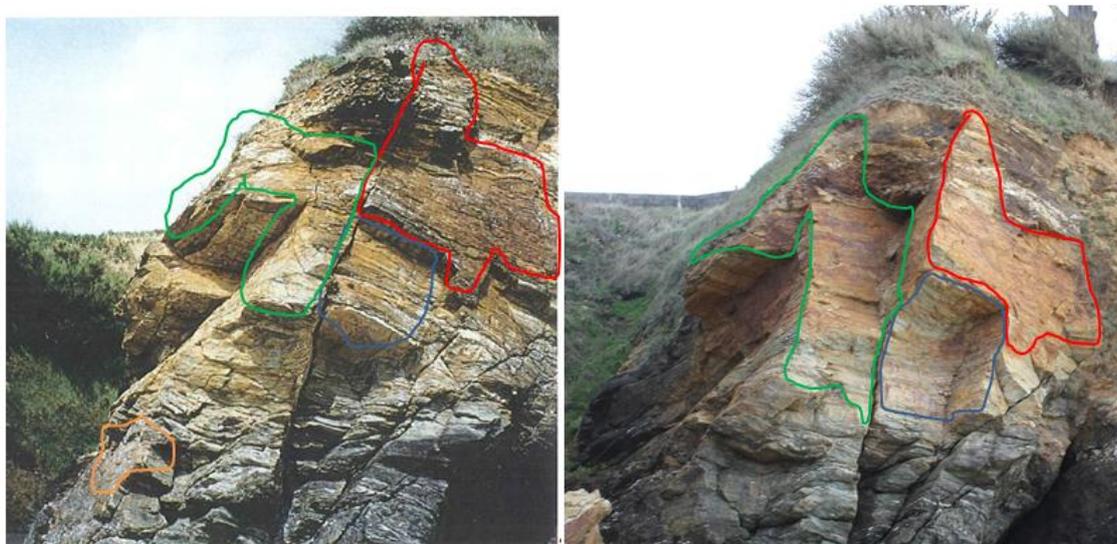
Illustration 51 – Importantes chutes de blocs de type dièdre au niveau de la falaise à l'entrée de la plage de la Boutinardière (partie est de l'indention)

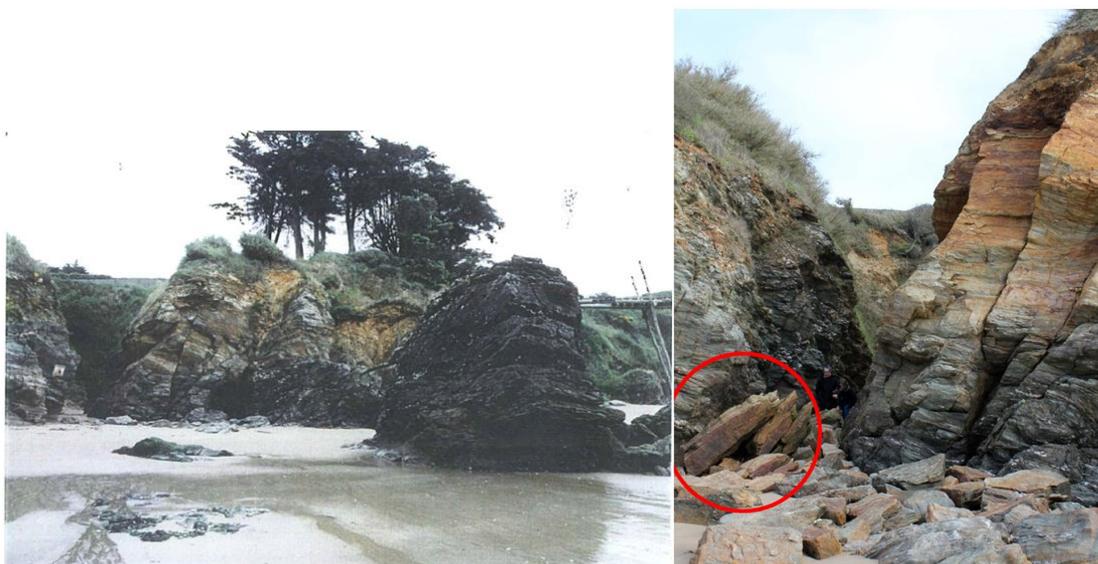
Illustration 52 – Chutes de blocs (de type écaïlles) au niveau de la falaise à l'entrée de la plage de la Boutinardière (partie ouest de l'indention)

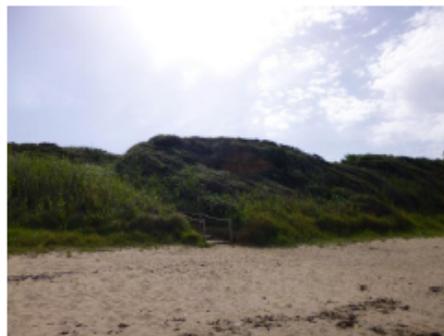
T_02

Description géomorphologique : Talus souvent végétalisé sur la moitié supérieure, généralement de faible pente d'une hauteur moyenne de 3,5 m (mais pouvant atteindre 13 m), situé en arrière plage et correspondant à une roche très altérée.

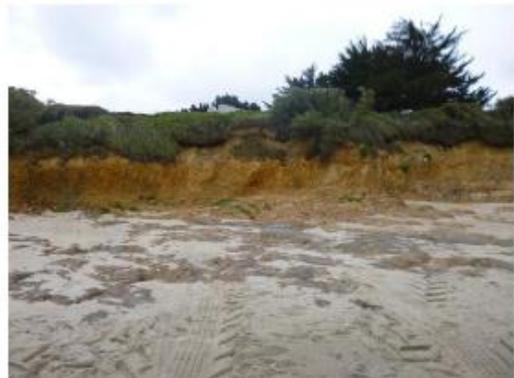
T_02bis

Description géomorphologique : Talus végétalisé en tête relativement redressé (de 60° à la verticale), de 5 m de hauteur en moyenne (pouvant atteindre une quinzaine de mètres), situé en arrière plage et correspondant à des isaltérites ou altérites de micaschistes. Certains secteurs présentent en pied une roche plus saine et fracturée.

Altération : Roche fracturée à isaltérite

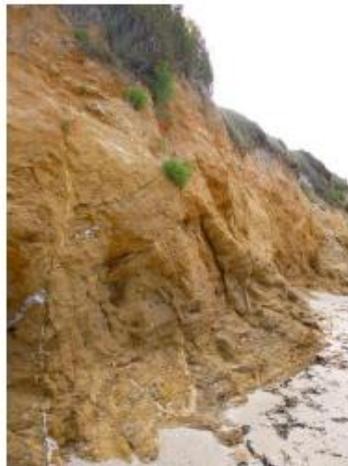
T_03

Description géomorphologique : Falaise de 7,5 m de hauteur moyenne pouvant atteindre 26 m de pente variable (comprise entre 60° et la verticale) pouvant présenter des surplombs, présentant, le plus souvent des pierres en pieds

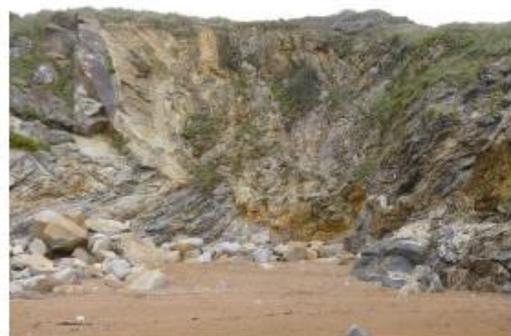
T_04

Description géomorphologique : Falaise en roche saine ou quasi saine (horizon fracturé), souvent très redressée, de 8 m de hauteur moyenne (mais pouvant atteindre une vingtaine de mètres) se poursuivant par un platier rocheux. La roche présente de nombreuses fractures parallèles au plan de la falaise individualisant des blocs et des gros blocs que l'on retrouve généralement en pied.

Altération : Roche saine ou quasi saine dans la masse (horizon fracturé, à l'exception des micaschistes plus altérés)

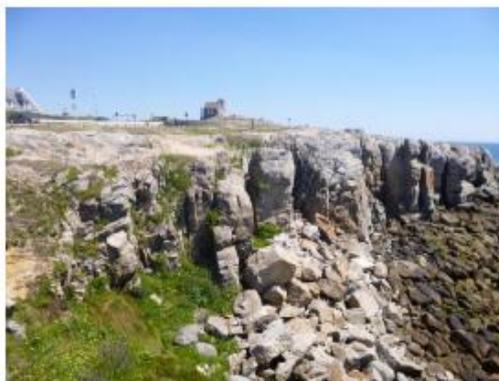
T_05

Description géomorphologique : Falaises de plus d'une dizaine de mètres de hauteur (et pouvant atteindre 24 m), relativement redressées, présentant un platier court et de nombreux blocs en pied.

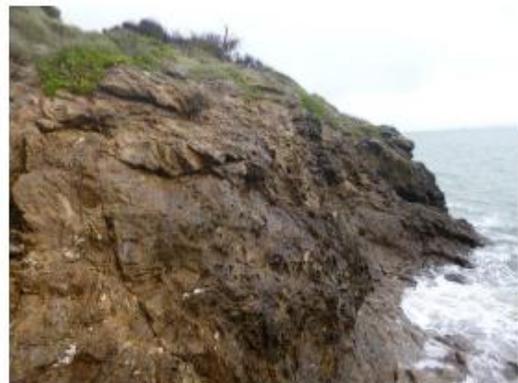
T_06

Description géomorphologique : Falaises d'une dizaine de mètres de hauteur en moyenne, redressées, relativement saines mais largement fracturées présentant de nombreux sous-cavages voire des ilots en cours de formation. Ces falaises se poursuivent, le plus souvent, sur un large platier rocheux avec du sable piégé.

Altération : Roche saine ou quasi-saine (horizon fracturé)

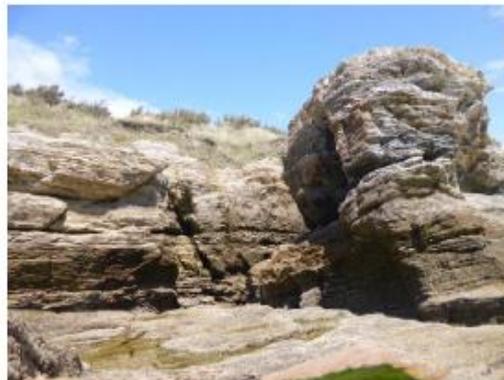
T_07

Description géomorphologique : Falaise relativement basse, de hauteur moyenne 4,5 m, se poursuivant sur un large platier rocheux, de pente souvent relativement faible. Les faciès altérés ont le plus souvent été décapés. On peut parler, pour certains secteurs, de cote à dénudation.

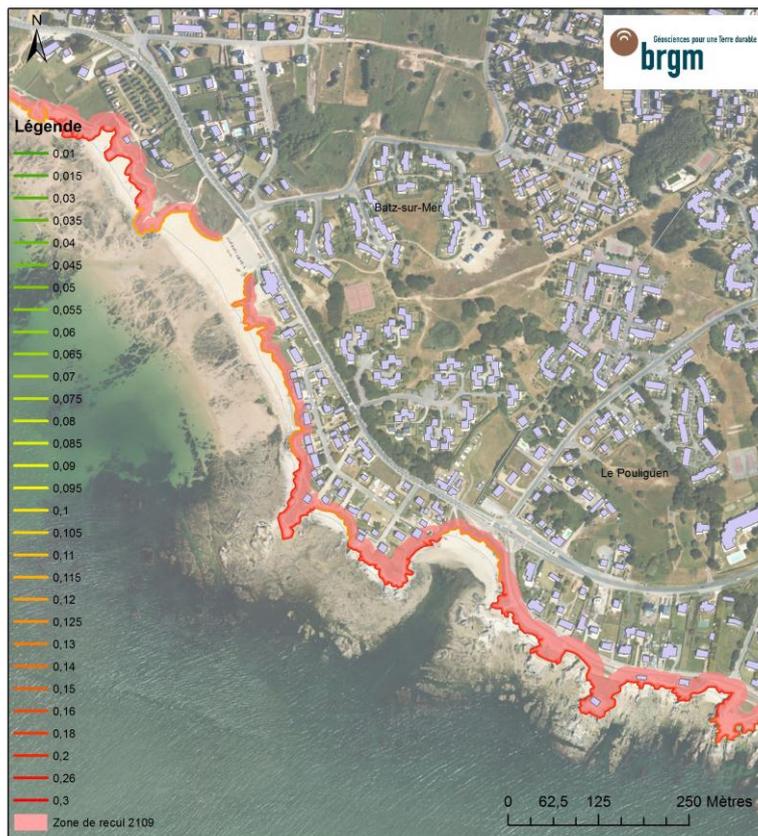
Illustration 57 – Taux de recul et zone de recul des têtes de falaises au niveau de la Govelle à Batz-sur-Mer

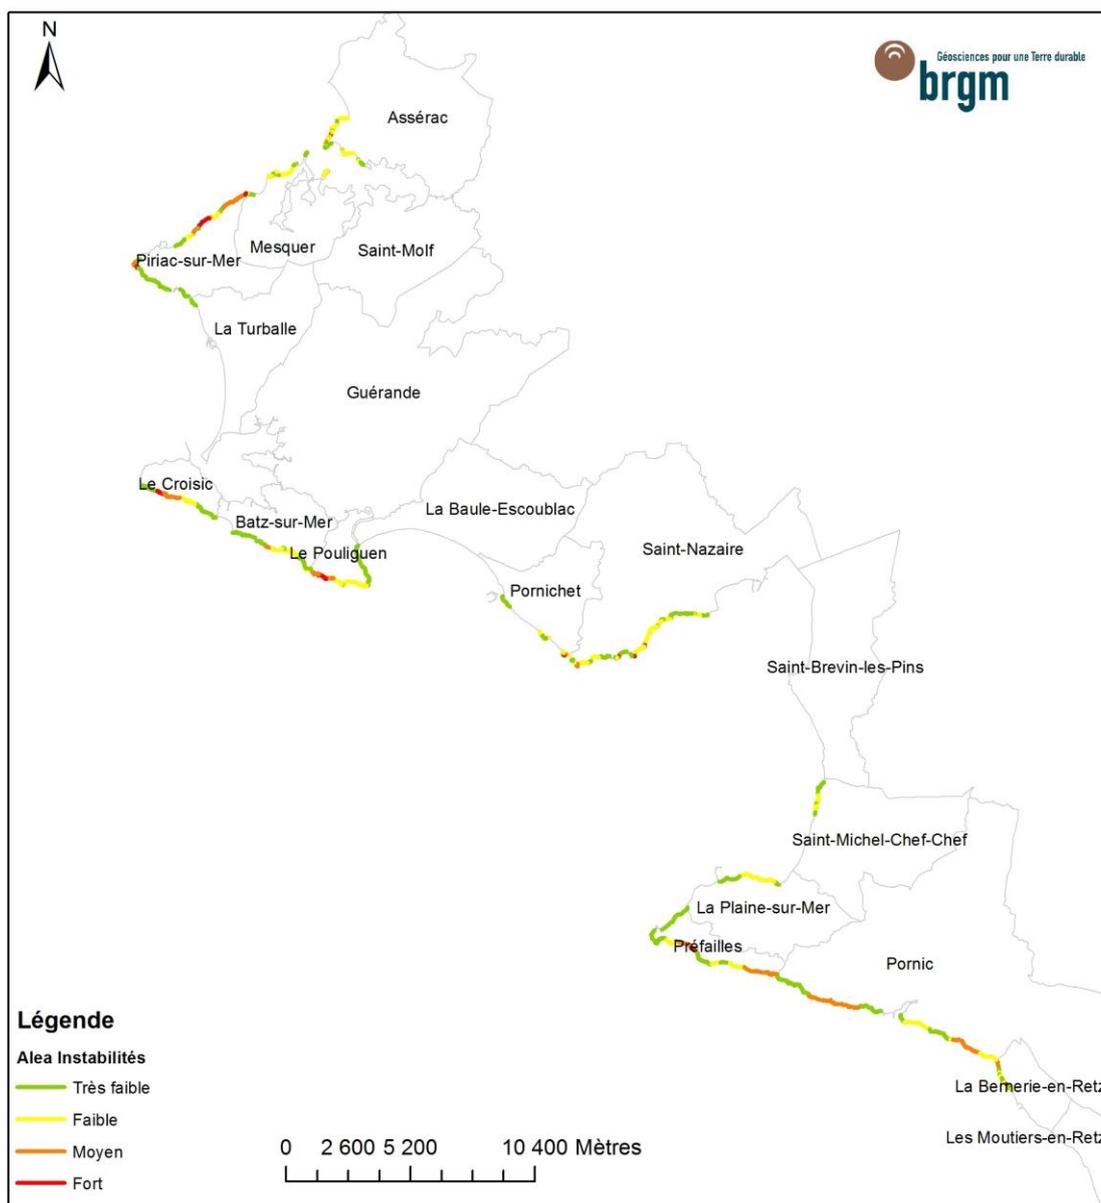
Illustration 59 – Cartographie départementale de l'aléa mouvement de terrain du littoral

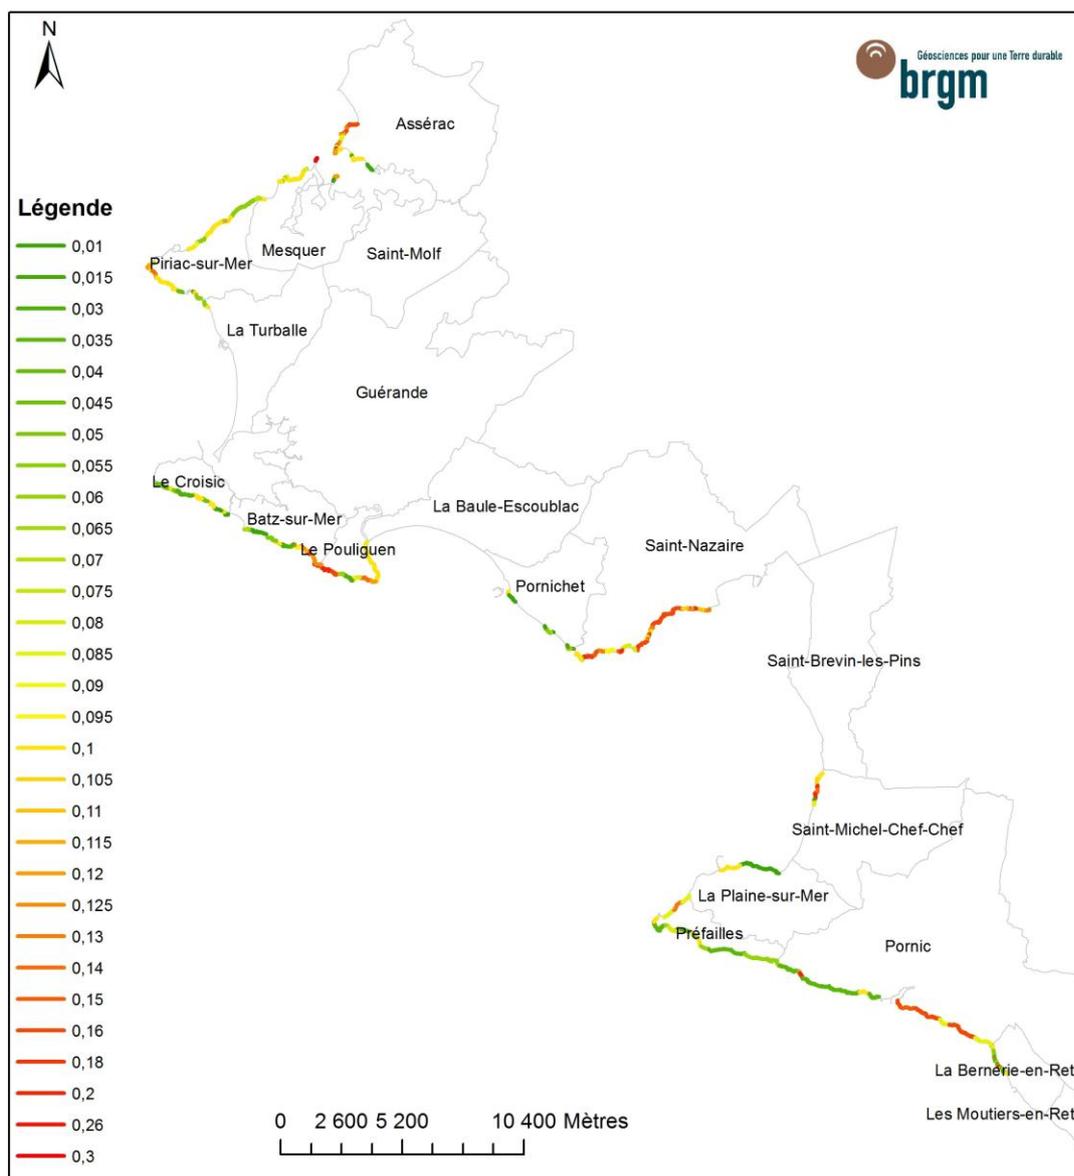
Illustration 60 - Cartographie départementale du taux de recul annuel

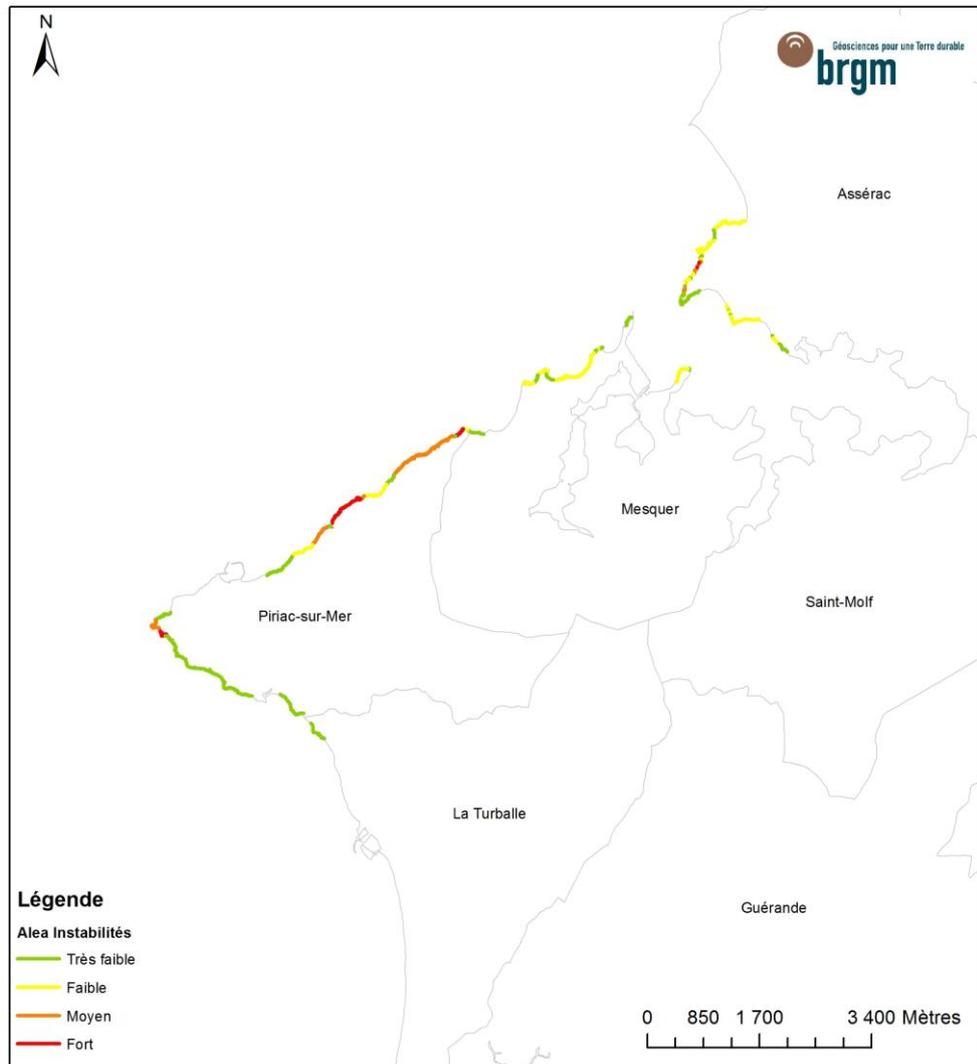
Illustration 61 – Cartographie des tronçons selon leur niveau d'aléa pour le secteur 1

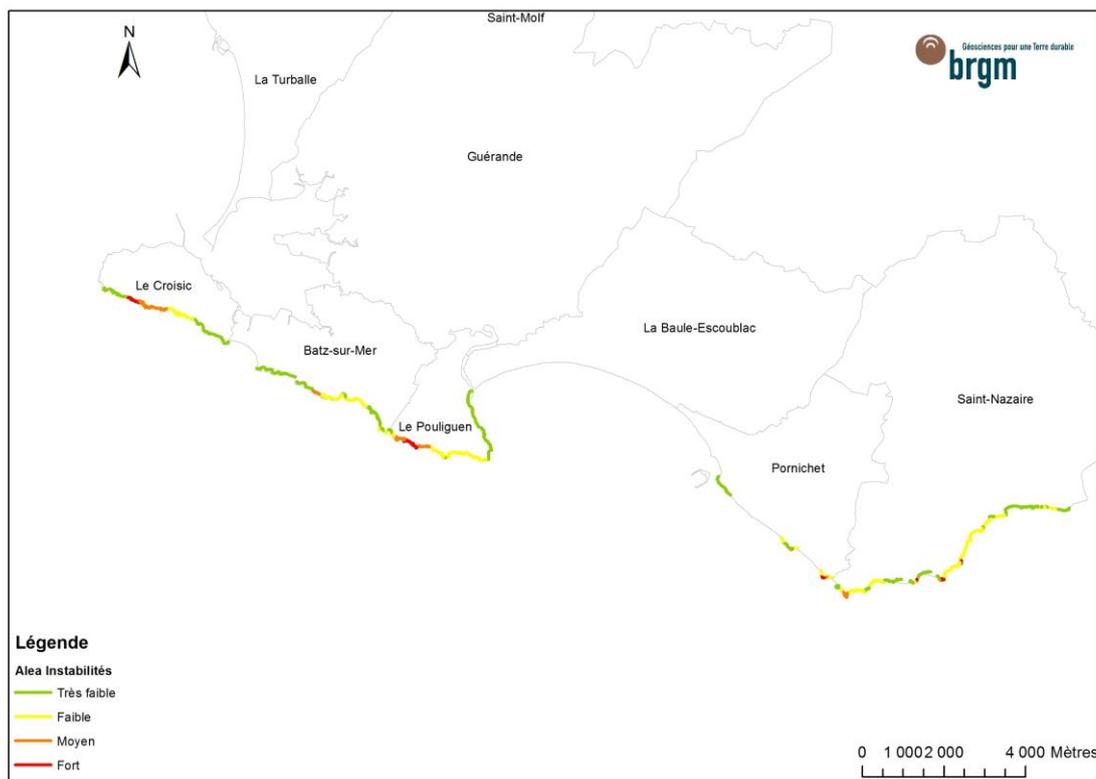
Illustration 64 - Cartographie des tronçons selon leur niveau d'aléa pour le secteur 2

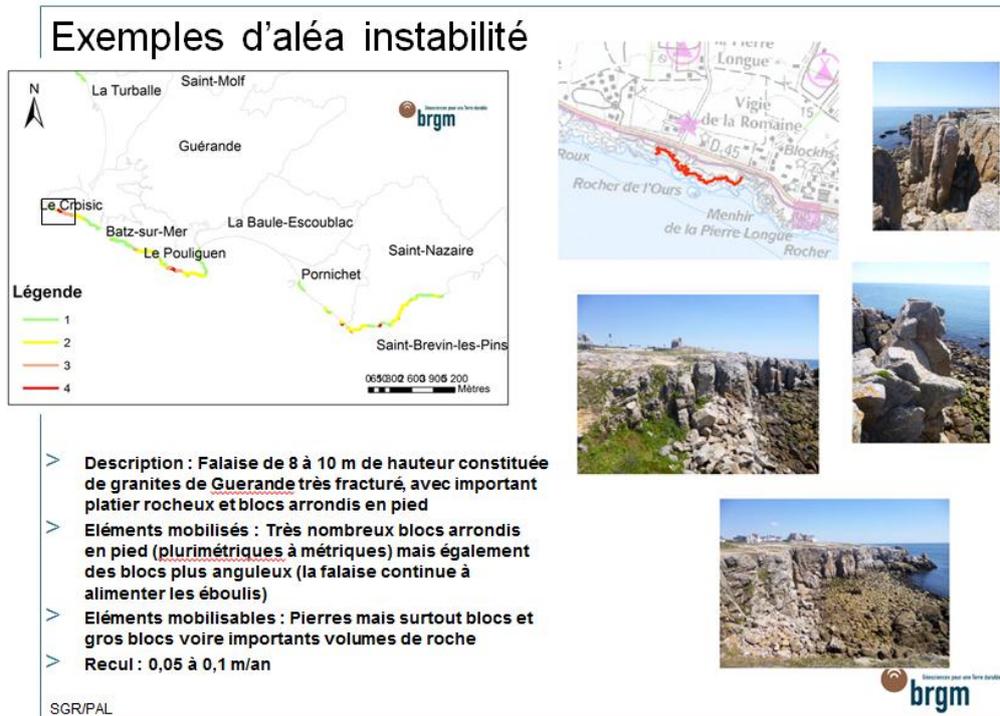
Illustration 65 - Exemple de tronçon soumis à l'aléa instabilité sur le secteur 2 (F_087)

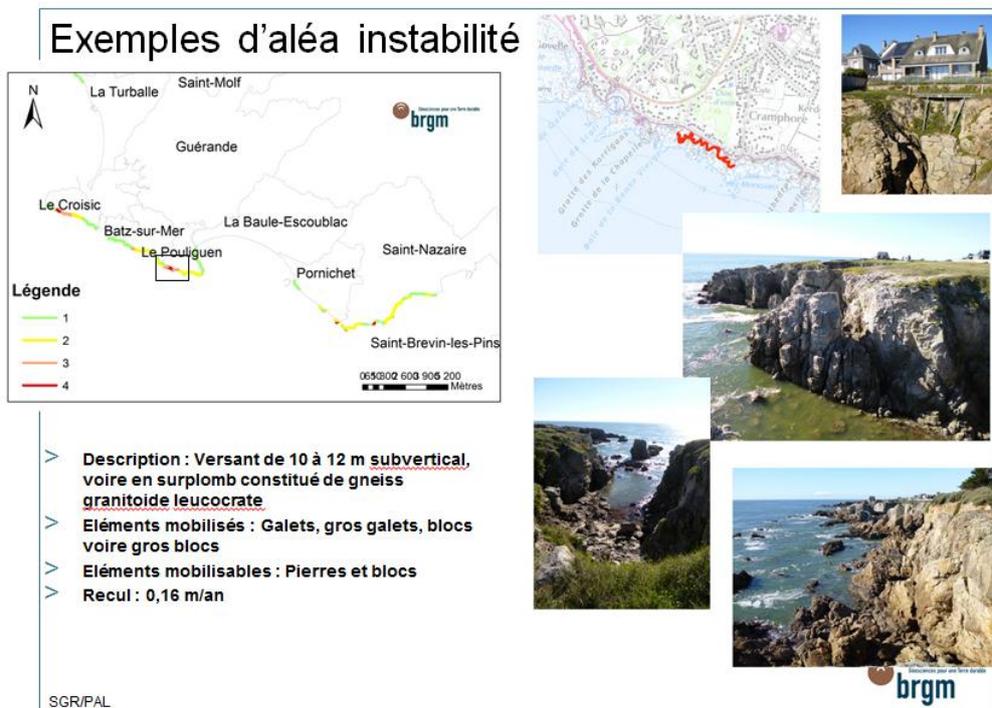
Illustration 66 - Exemple de tronçon soumis à l'aléa instabilité sur le secteur 2 (F_144)

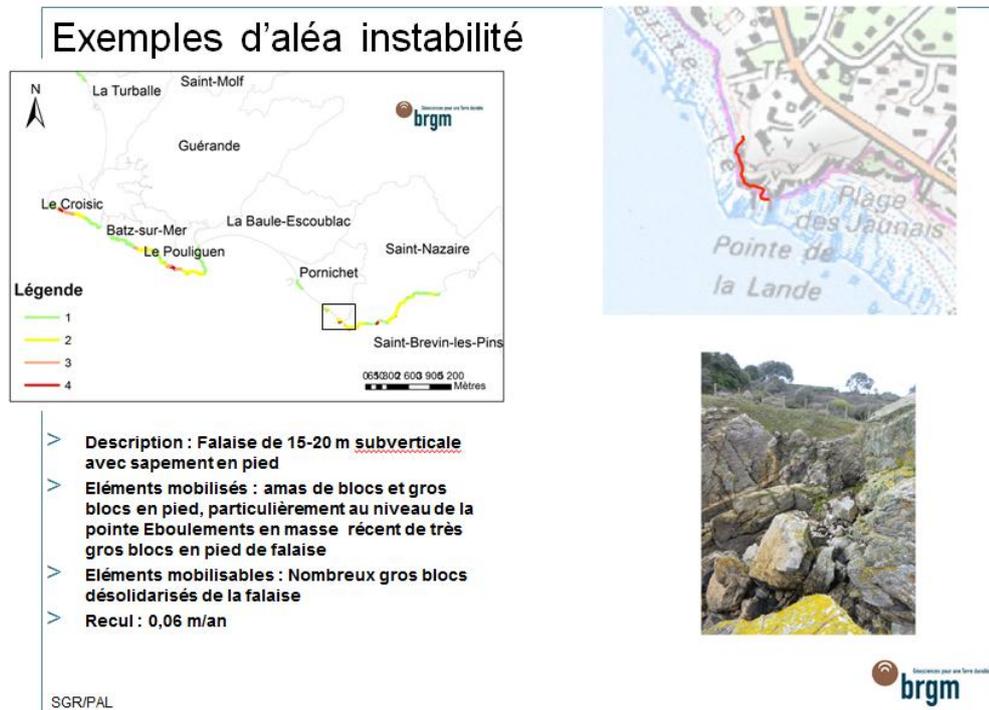
Illustration 67 - Exemple de tronçon soumis à l'aléa instabilité sur le secteur 2 (F_131)

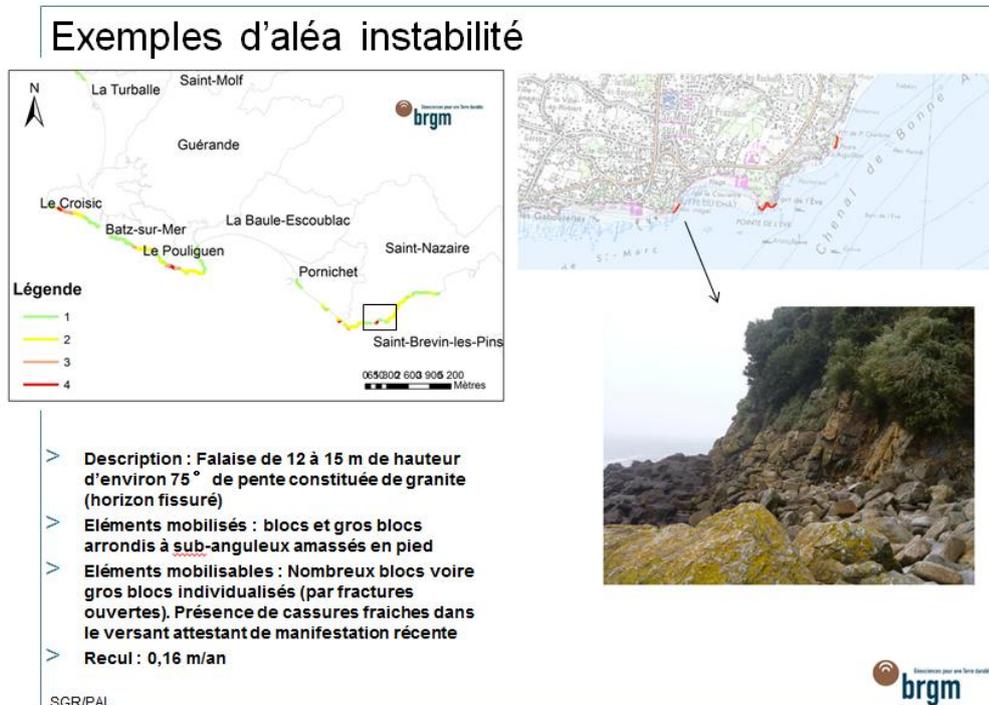
Illustration 68 - Exemple de tronçon soumis à l'aléa instabilité sur le secteur 2 (F_114)

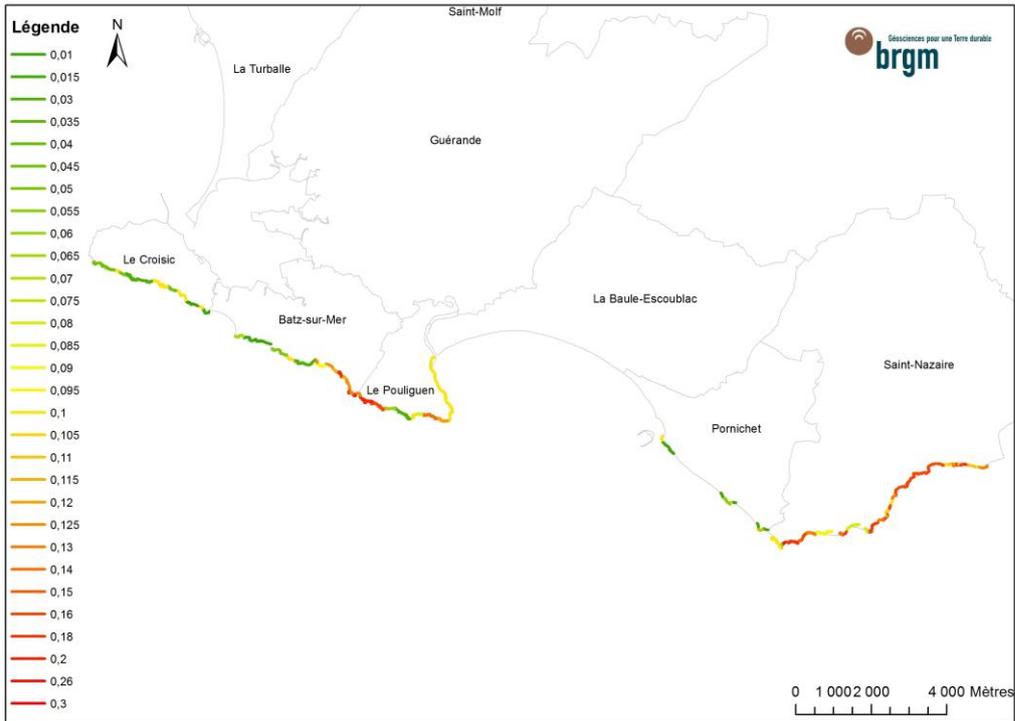
Illustration 69 - Cartographie du taux de recul annuel pour le secteur 2

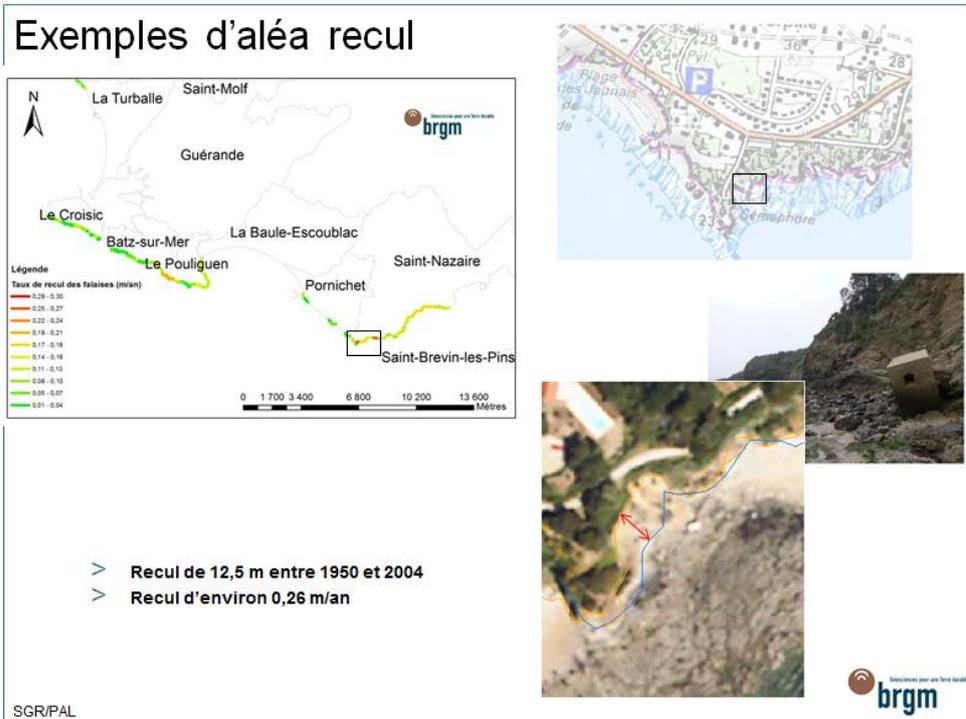
Illustration 70 - Exemple de tronçon soumis à l'aléa recul sur le secteur 2 (F_124a)

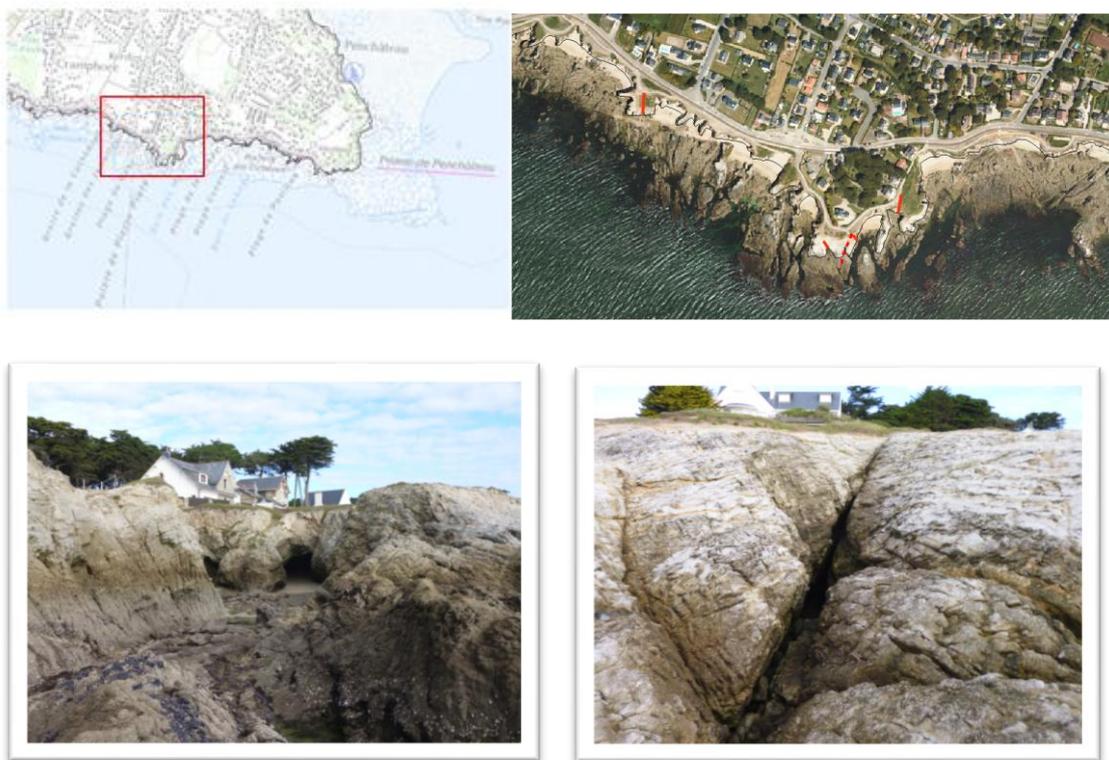
Illustration 71 – Illustrations des cavités au niveau de Pierre Plate au Pouliguen

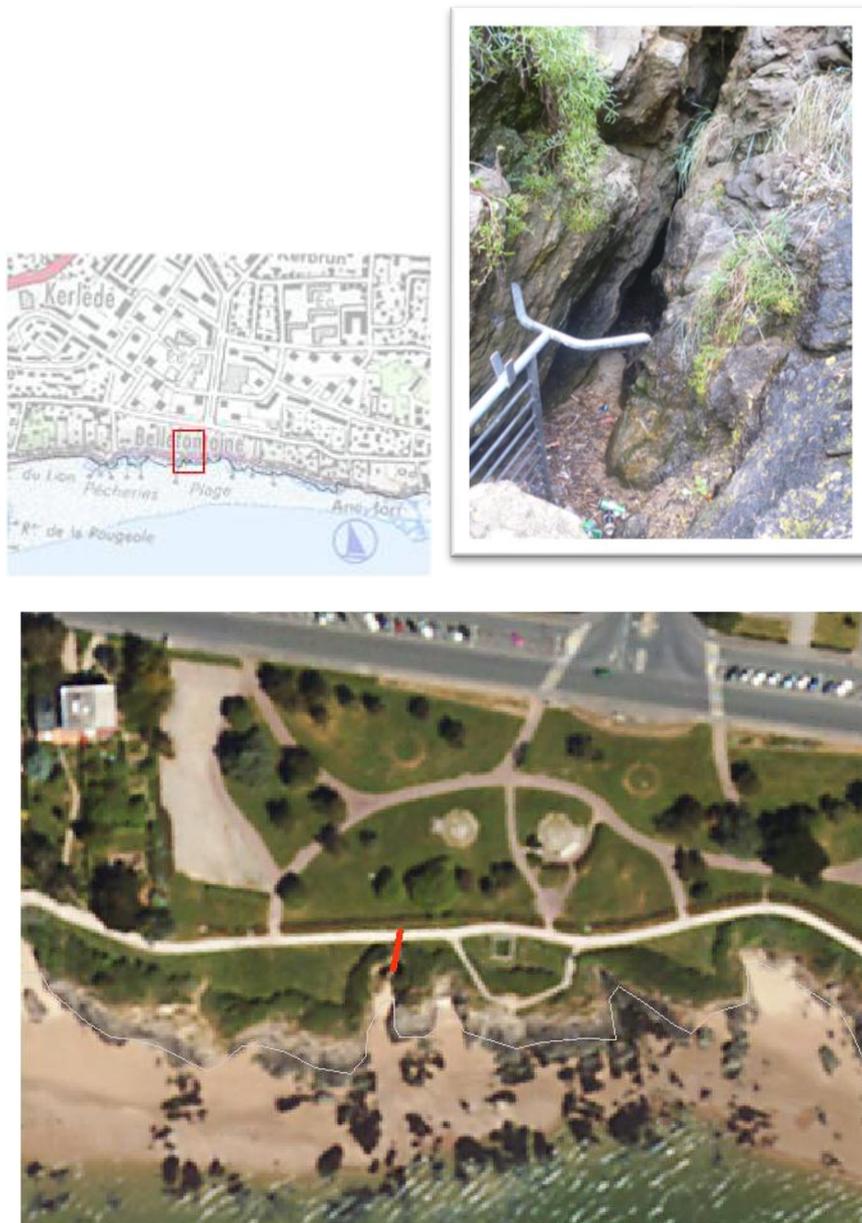
Illustration 72 - Illustrations des cavités au niveau de Bellefontaine à Saint-Nazaire

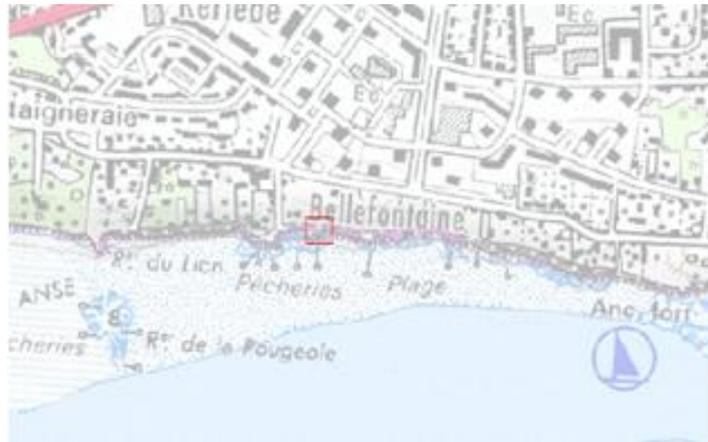
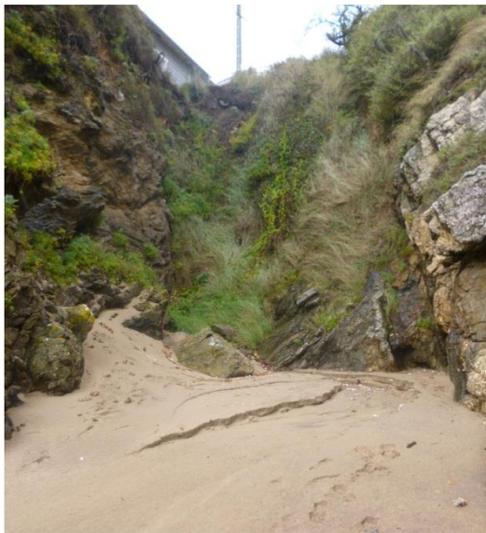
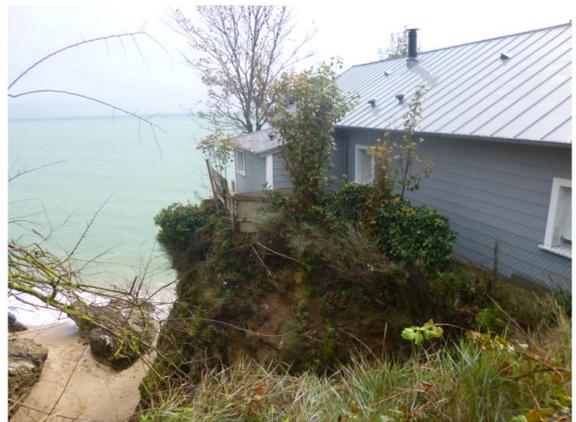
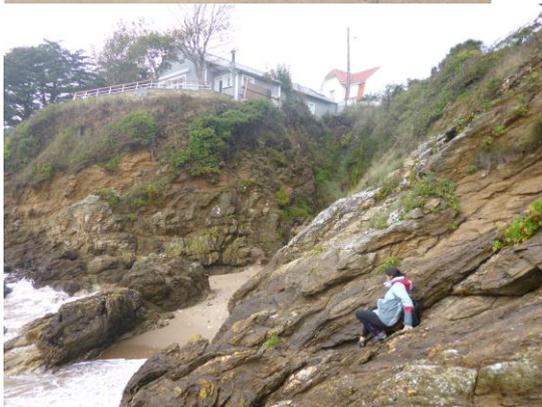
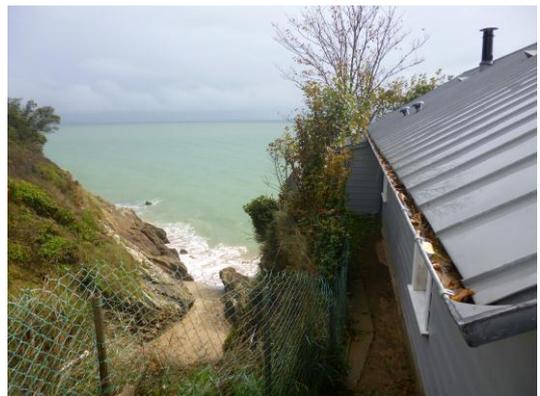
Surveillance du recul au niveau d'une zone de faille affectant une habitation à Saint-Nazaire (Bellefontaine)

Illustration 73 – Recul au niveau d'une zone de faille affectant une habitation à Bellefontaine (Saint-Nazaire)
