Identification et cartographie des aléas liés aux talus et falaises du littoral de Loire Atlantique

Rapport final

Rapport final
Septembre 2013

Étude réalisée dans le cadre des projets
de Service public du BRGM 2010 RISF06

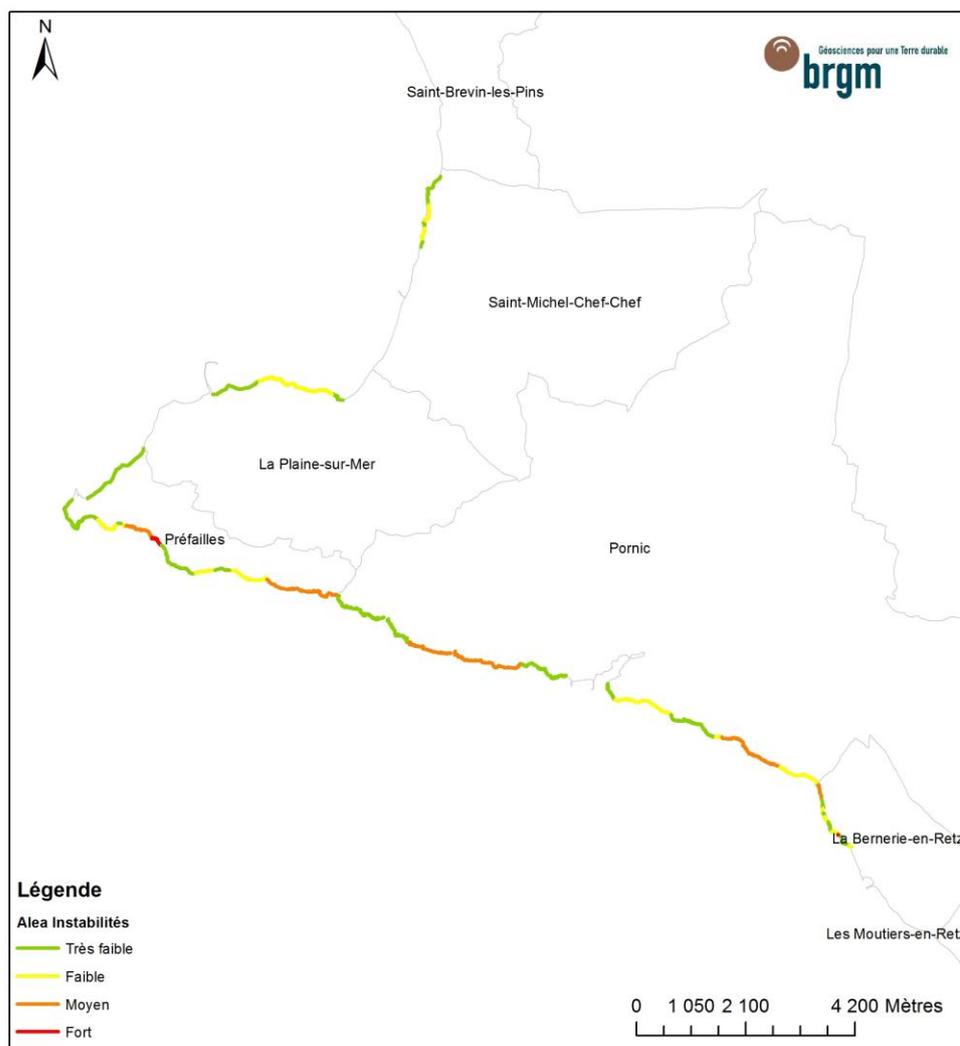
Illustration 74 - Cartographie des tronçons selon leur niveau d'aléa pour les secteurs 3 et 4

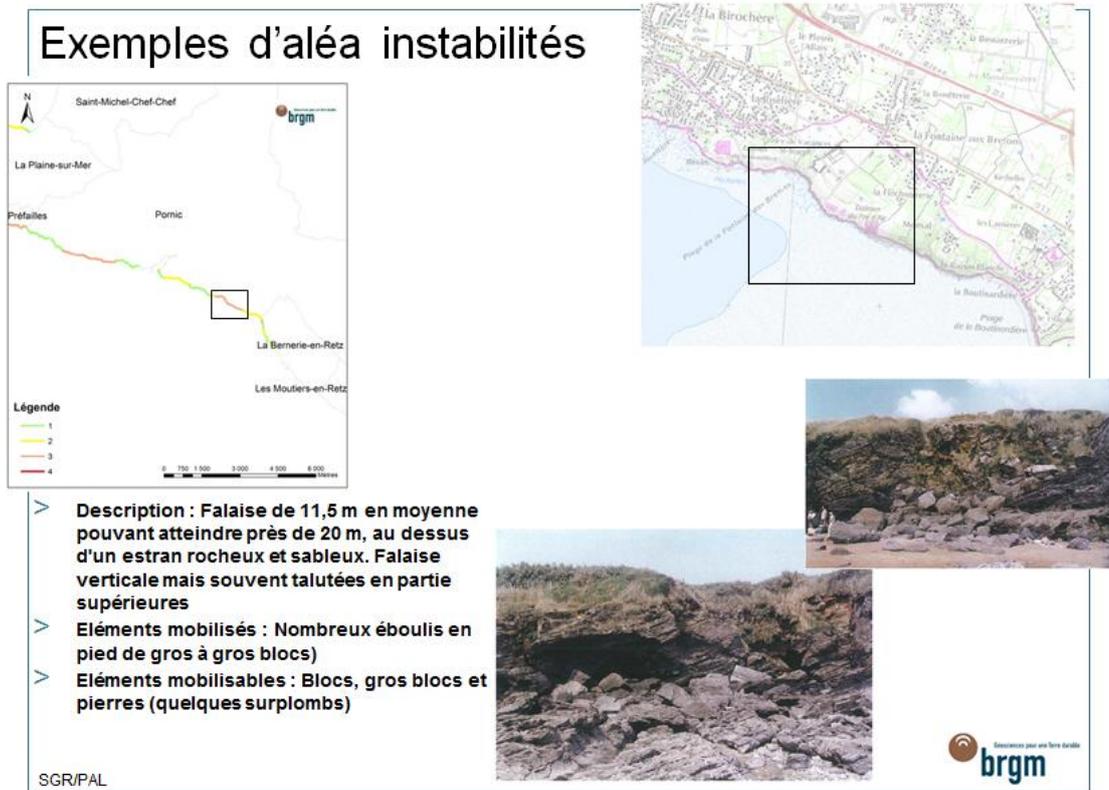
Illustration 75 - Exemple de tronçon soumis à l'aléa instabilité sur le secteur 2 (F_186)

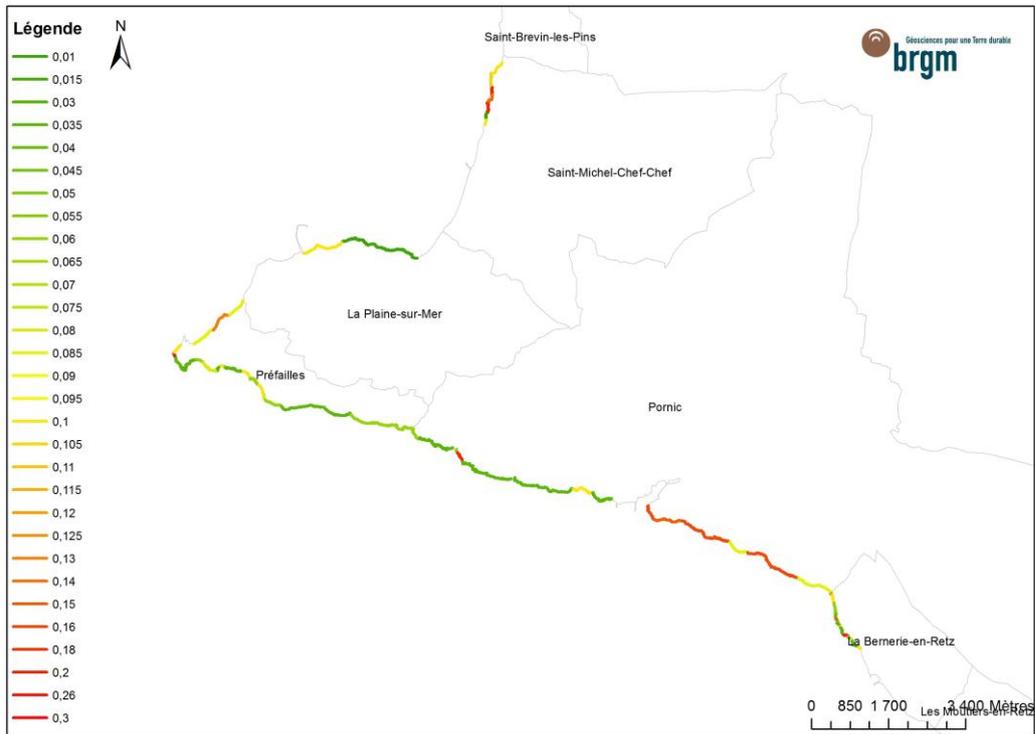
Illustration 76 - Cartographie du taux de recul annuel pour les secteurs 3 et 4

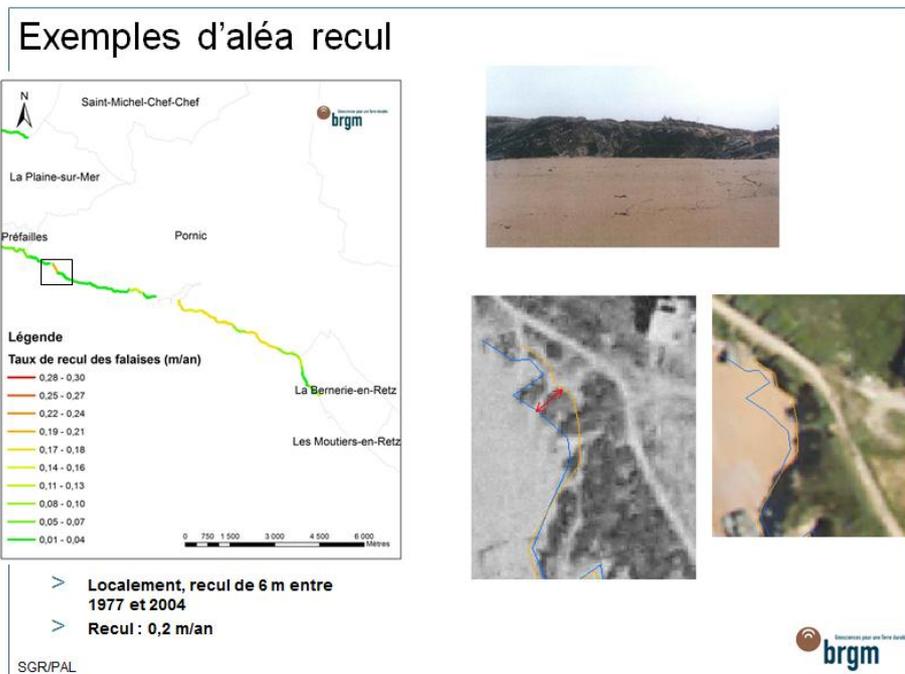
Illustration 77 - Exemple de tronçon soumis à l'aléa recul sur le secteur 2 (F_171b)

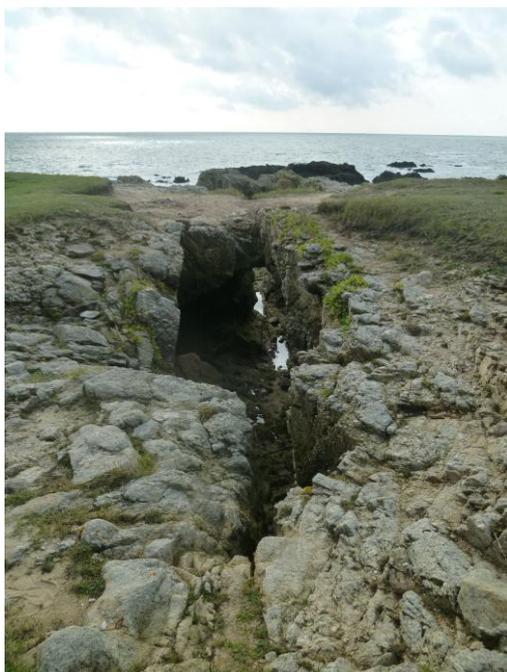
Illustration 78 – Formation d'indentations au niveau des zones de failles (source BRGM)

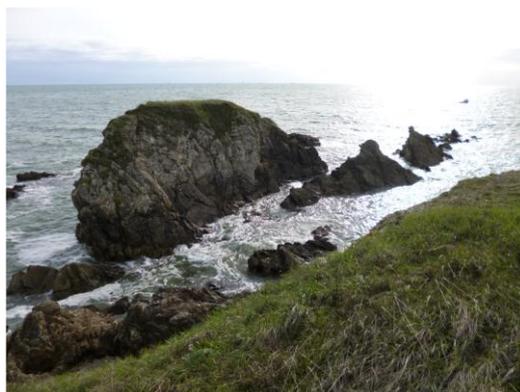
Illustration 79 - Régularisation du littoral par détachement d'îlots au Pouliguen (source : BRGM)

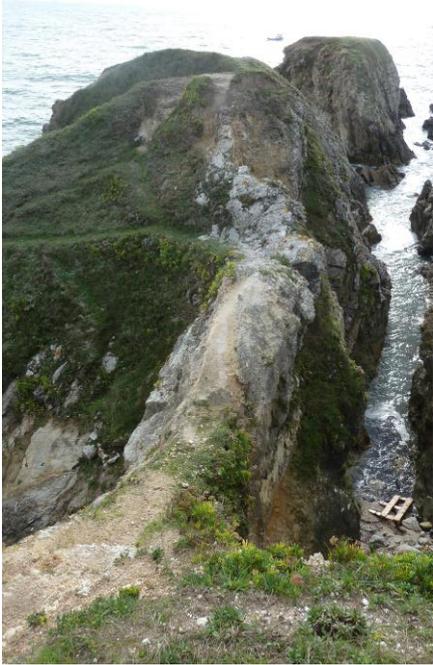
Illustration 80 – Elargissement des indentations (source : BRGM)

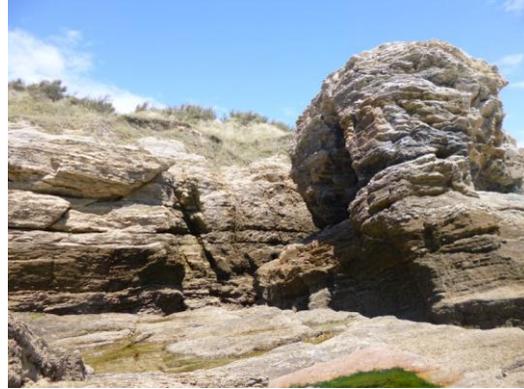
Illustration 81 – Régularisation du littoral par détachement d'îlots (source BRGM)
