VILLE
de
CHATEAUBRIANT

AMENAGEMENT D'UN PARC

ESPLANADE DU CHATEAU / JARDIN DU BOUT DU MONDE / RIVES DE L'ETANG DE LA TORCHE

**DOSSIER DE DEMANDE D'EXAMEN AU CAS PAR CAS PREALABLE
A LA REALISATION EVENTUELLE D'UNE EVALUATION ENVIRONNEMENTALE**

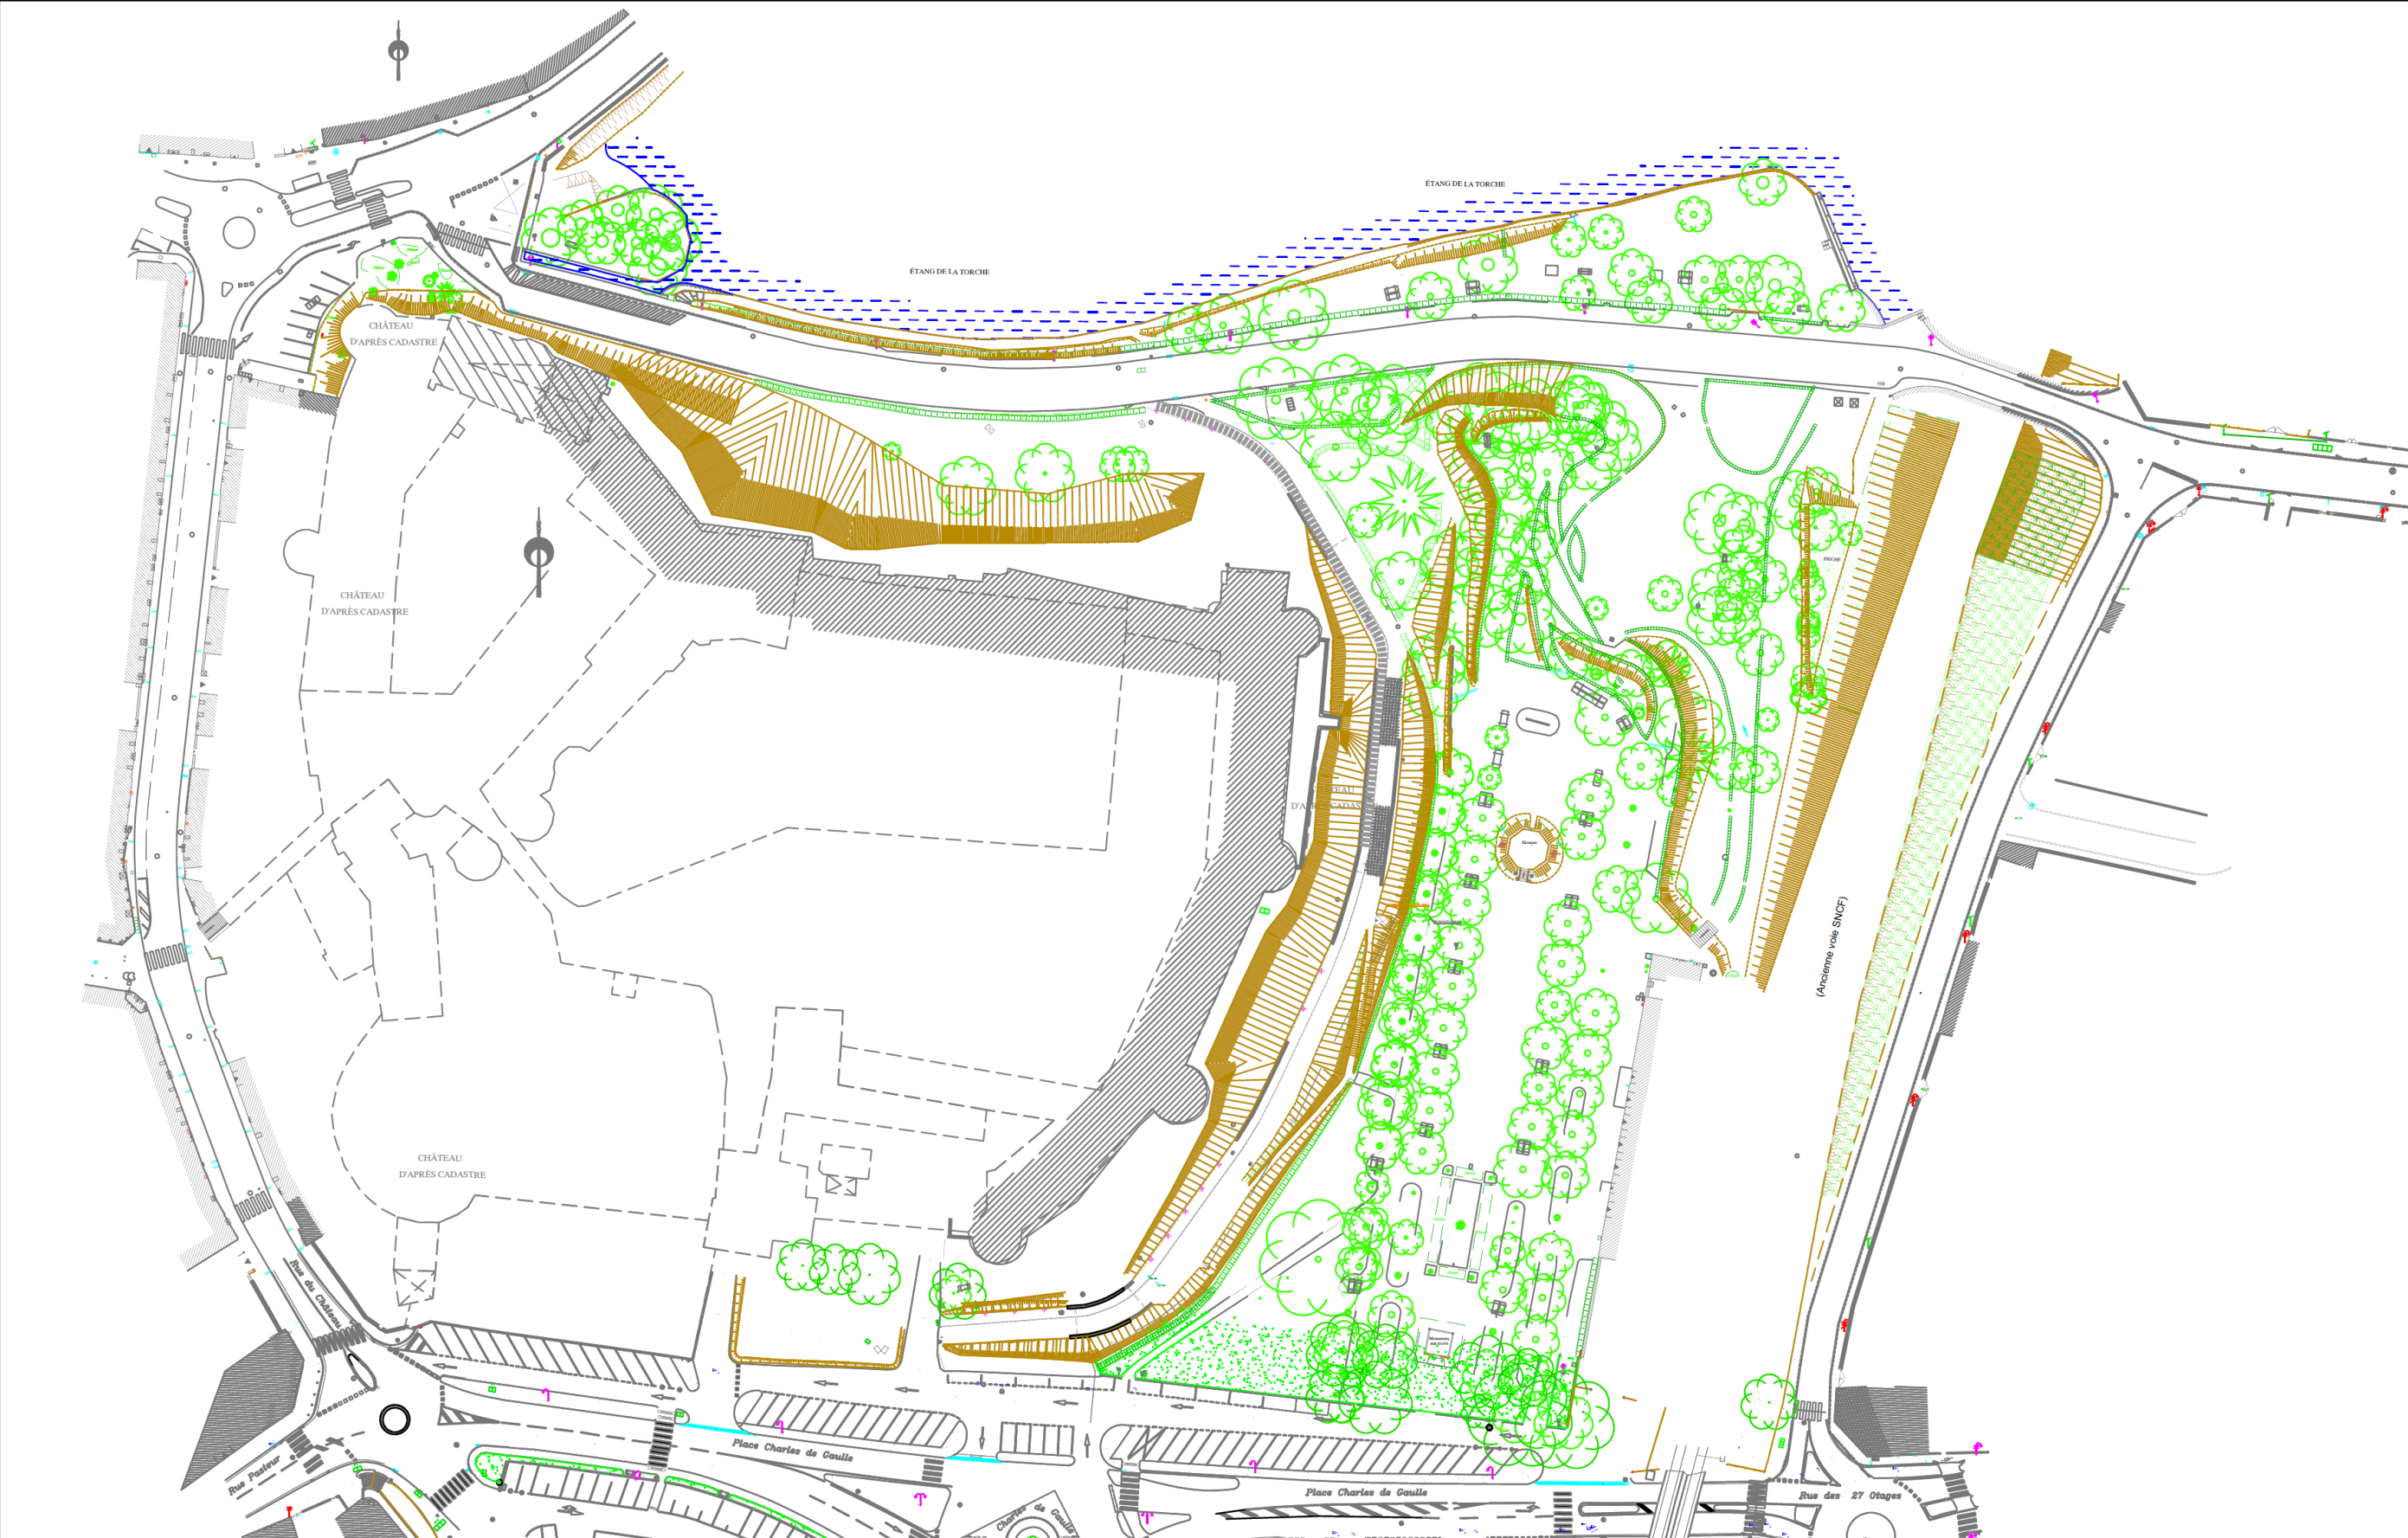
Plan état actuel

ÉCHELLE	DATE	INDICE	MODIFICATIONS	TITRE FEUILLET
	1/1000	28/07/20	00	Création du plan	PA3 - Plan Etat actuel Parc et rue du DUC d'Aumale CHATEAUBRIANT
	N° PAGE				
	1 / 1

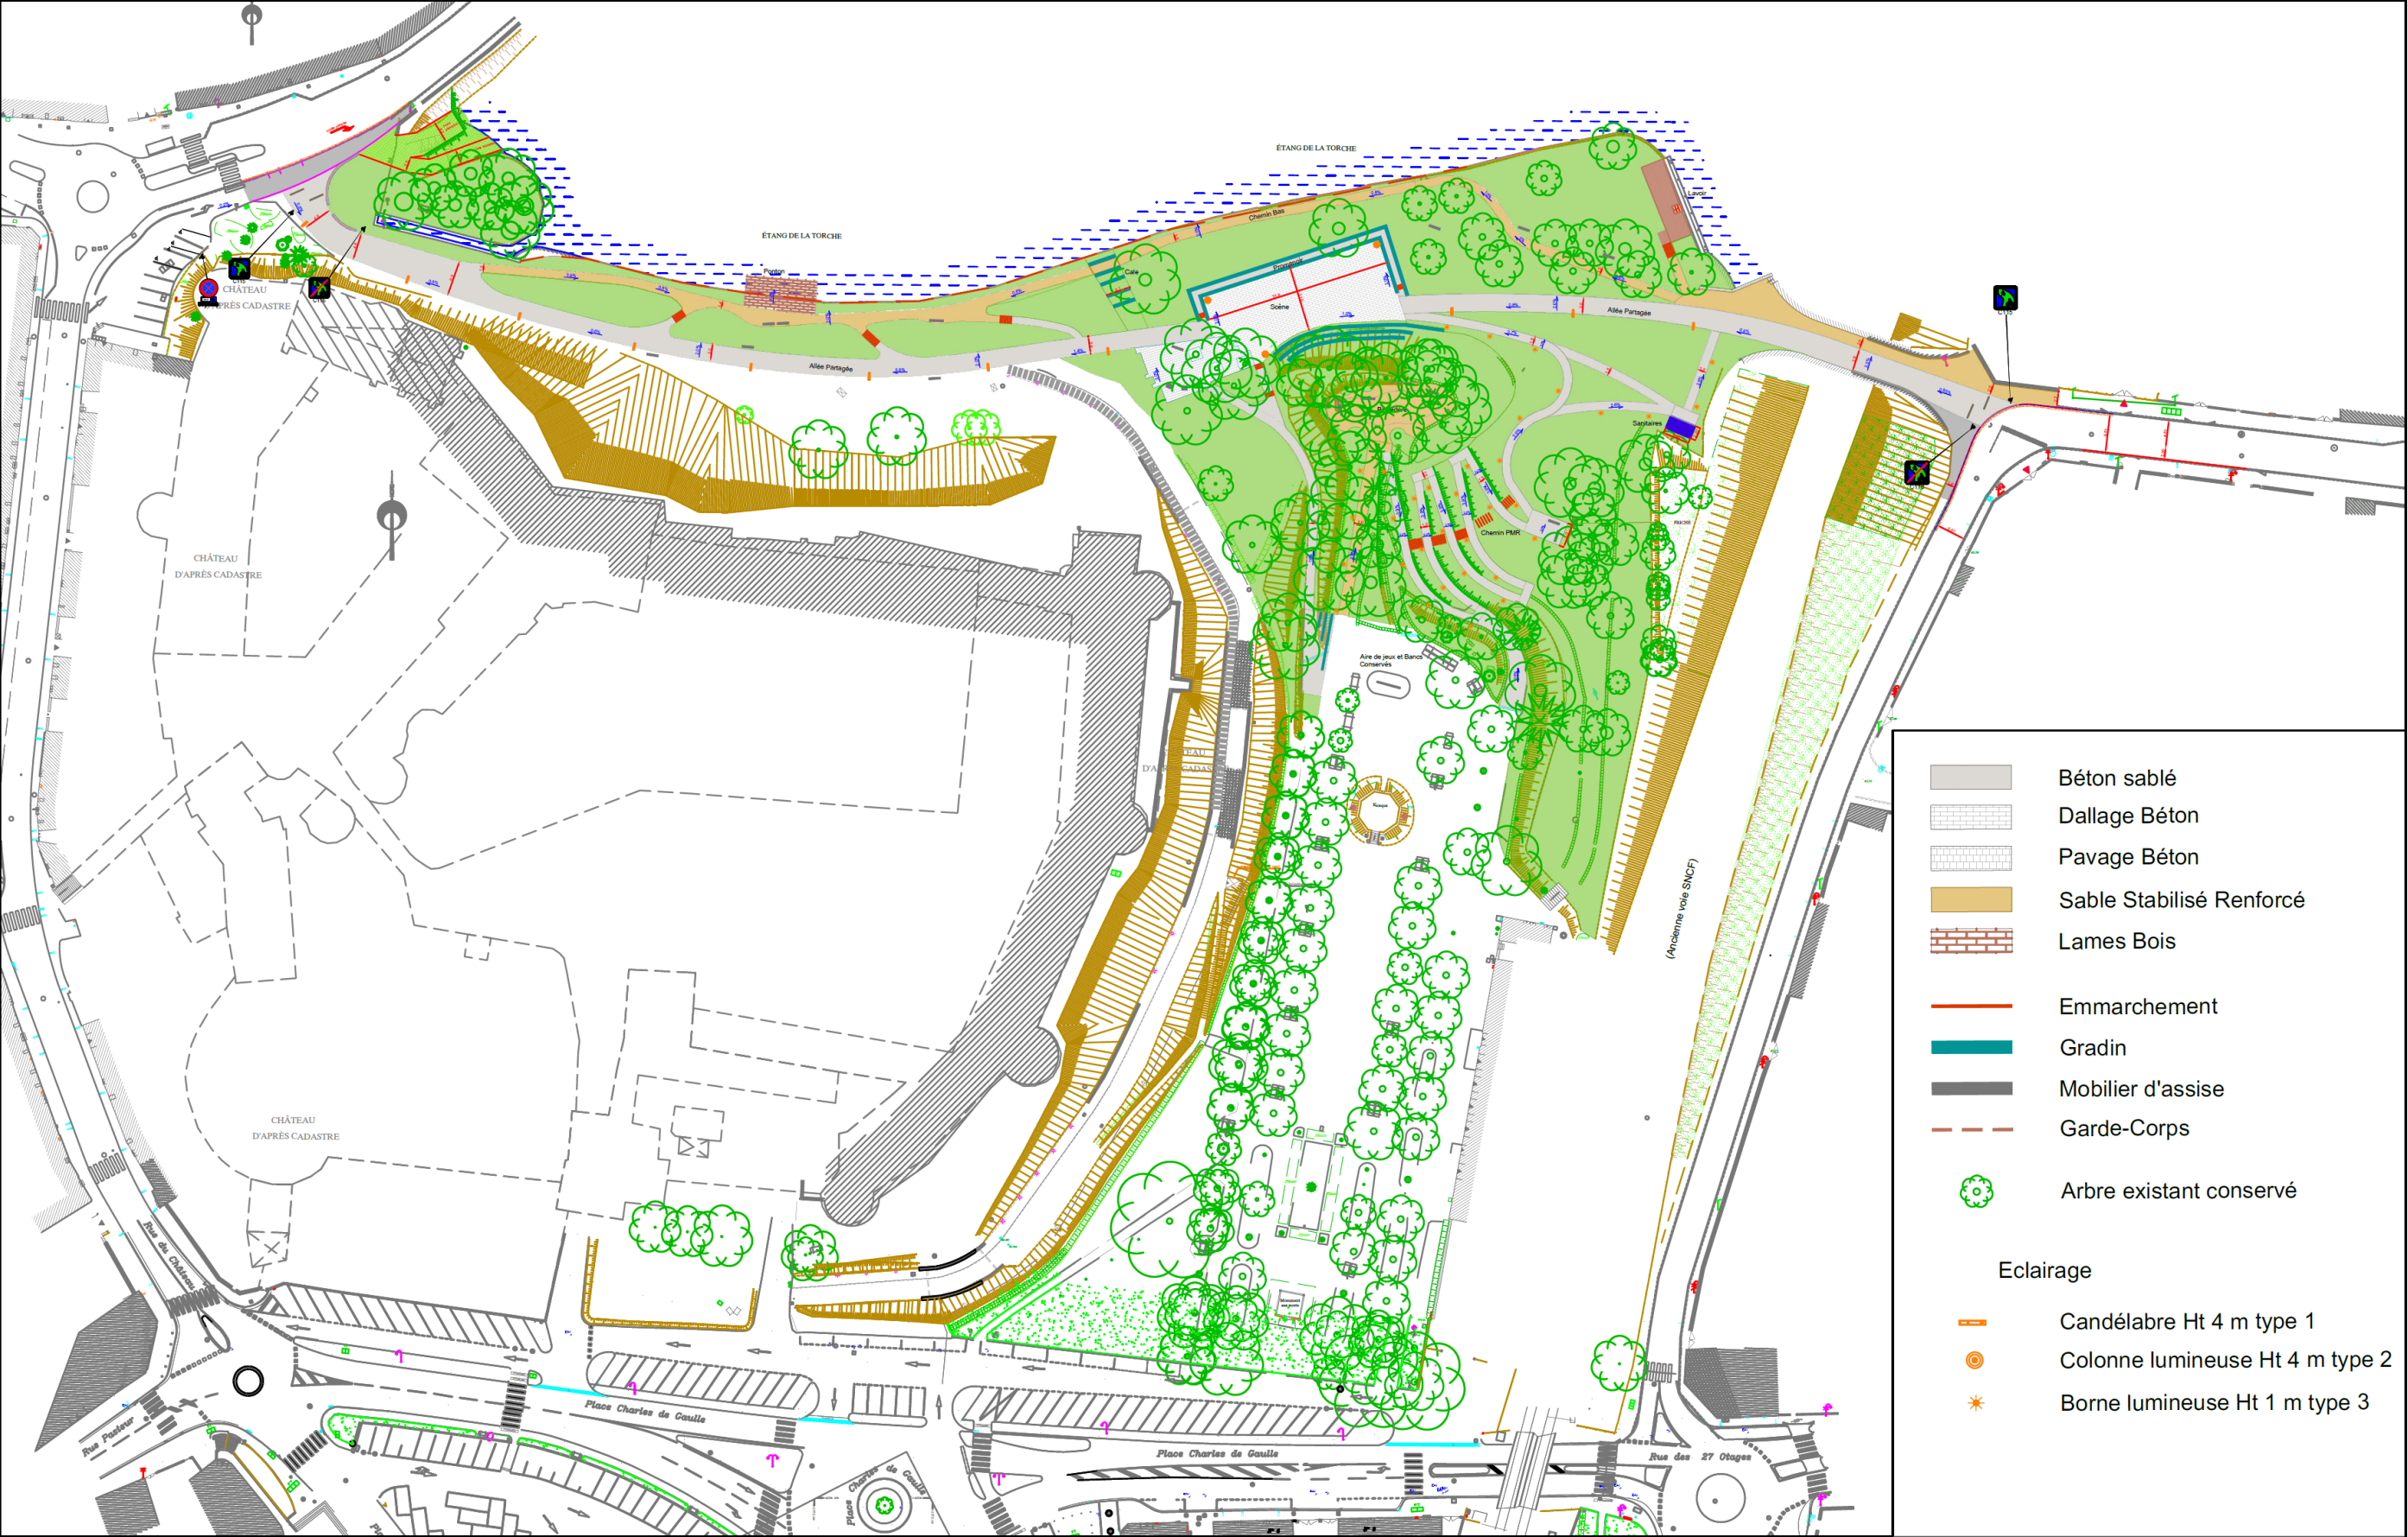
Béton sablé

Dallage Béton

Pavage Béton

Sable Stabilisé Renforcé

Lames Bois

Emmarchement

Gradin

Mobilier d'assise

Garde-Corps

Arbre existant conservé

Eclairage

Candélabre Ht 4 m type 1

Colonne lumineuse Ht 4 m type 2

Borne lumineuse Ht 1 m type 3

ÉCHELLE	DATE	INDICE	MODIFICATIONS	TITRE FEUILLET
	1/1000	28/07/20	00	Création du plan	PA8 - Plan de composition
	N° PAGE				Parc et rue du DUC d'Aumale
	1/1				CHATEAUBRIANT

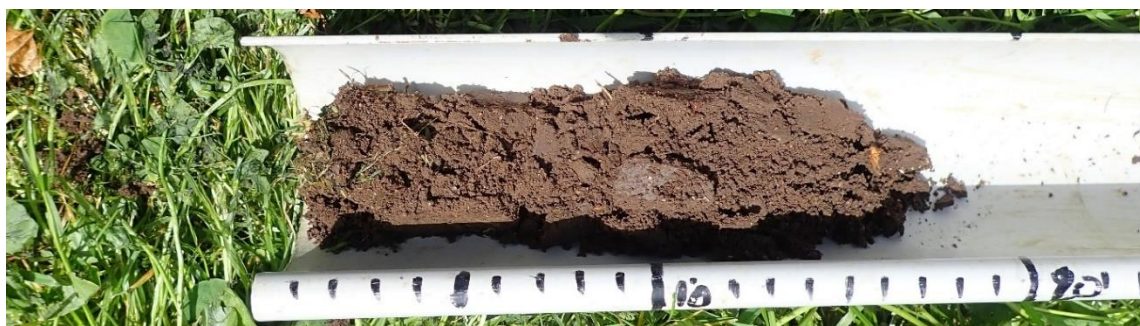
Sur la partie nord du site, les sondages mettent en évidence la présence en surface de limons bruns, sans observation de traces d'hydromorphie. Les sondages sont bloqués par refus sur un horizon compact entre 15 et 25 cm.

Ainsi, aucune zone humide n'a été confirmée par les sondages pédologiques sur le secteur d'étude.

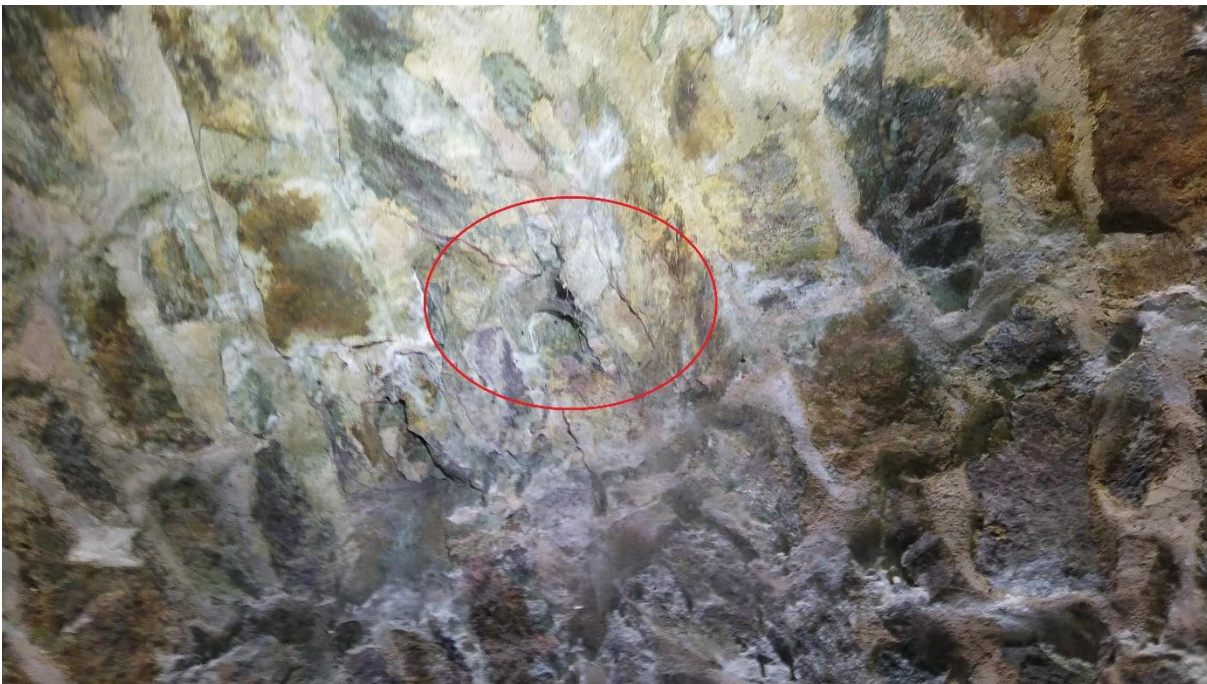
photo prise sous le pont de la Chère, en rouge l'anfractuosité avec un individu

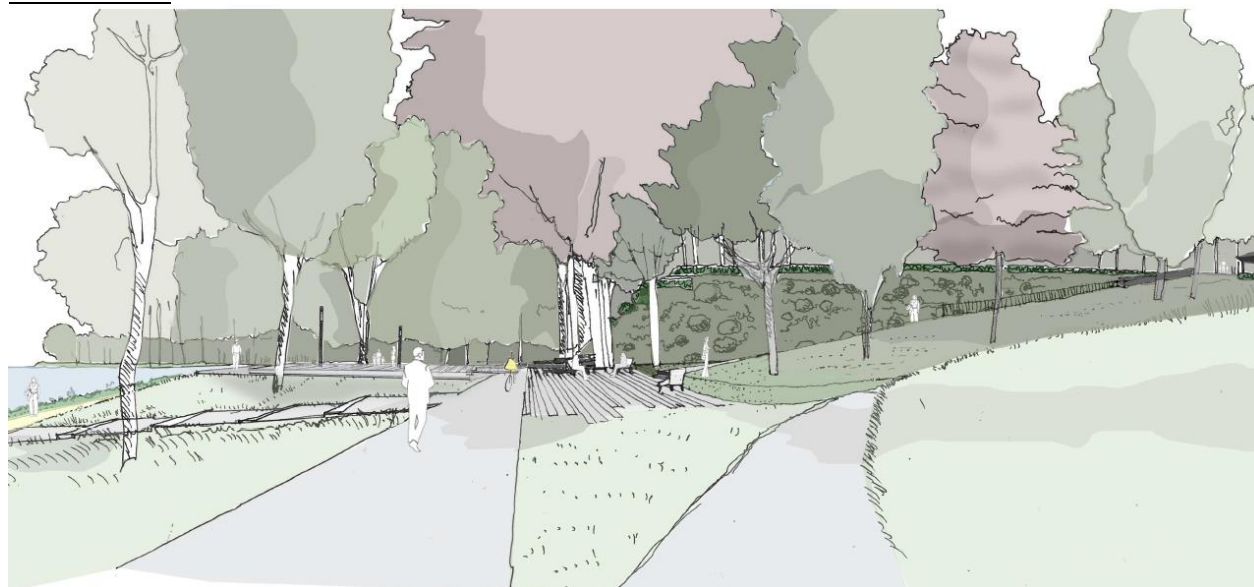
F : La scène :

Espace plan pensé comme « une feuille » posée sur la partie la plus large du jardin bas, à l'articulation des supports de déplacements, en contre-bas du belvédère, dans la continuité paysagère du mail, cette scène est un espace public multifonctions. C'est un lieu où peuvent s'exprimer l'envie de s'asseoir, rencontrer, discuter, écouter de la musique, lire, c'est la « place » du jardin. Son implantation a été définie pour limiter l'impact sur les arbres existants. En pied de butte, des gradins en schiste ardoisier permettront de disposer d'un théâtre de verdure.

L'éclairage sera ponctuel avec une ponctuation sur mâts à 2.50m. l'éclairage de surface sera celui de la rue verte avec les mâts « urbains »

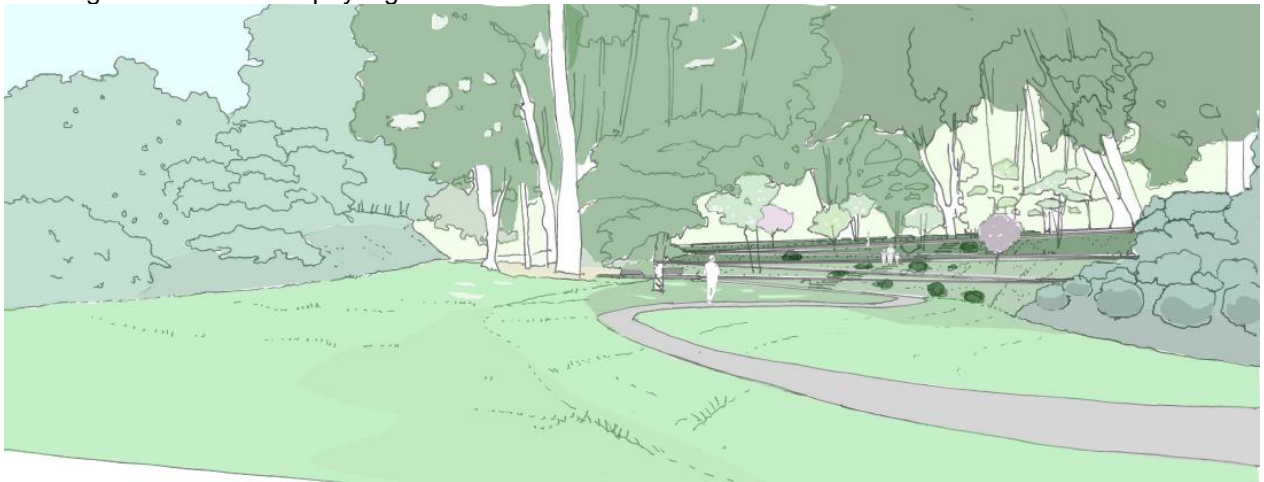
H : Le jardin d'ombre :

Ce jardin sur le flan Est de la butte du belvédère est aujourd'hui un non-lieu. Nul ne s'y promène. En cela il porte bien son nom de « jardin du bout du monde ». L'objectif est d'en faire un espace de transition entre le mail du kiosque et les rives de l'étang. Pour cela il doit être complété en végétaux, le sol doit être amélioré pour faciliter l'évolution des arbres et il doit être accessible du bas comme du haut. C'est la raison pour laquelle ce jardin fait l'objet d'un plan de plantation arbustif important et d'un aménagement de chemin paysager PMR.

Ce chemin sera éclairé par du balisage ras.

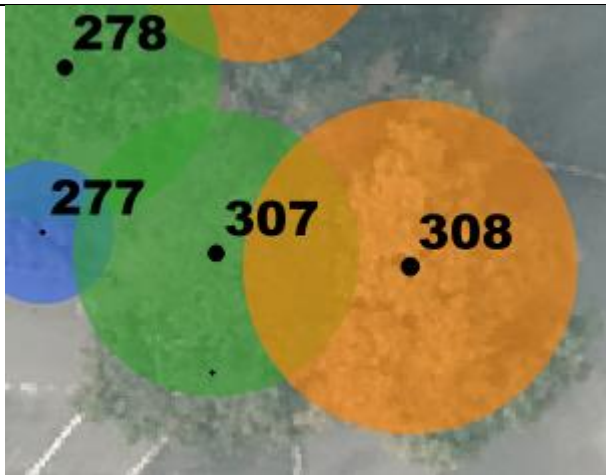
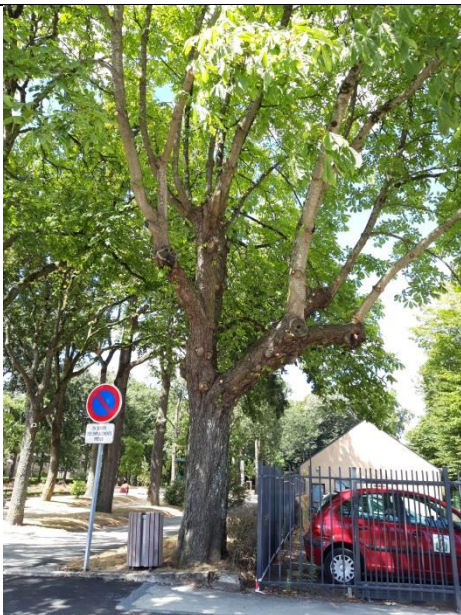
Arbre n°1 : n° 308				A abattre pour motif sanitaire et sécuritaire

infos générales		gabarit de l'arbre			observations, atouts & faiblesses - conseils et travaux à envisager		
	308	mail	Marronnier d'Inde	74	14	18	5 2 Grosse blessure. Problème mécanique lié aux ancienne coupe. Arbre suspect, faire attention à la présence de voiture à proximité.
Arbre n°2 : n° 281				A abattre pour motif sanitaire et sécuritaire

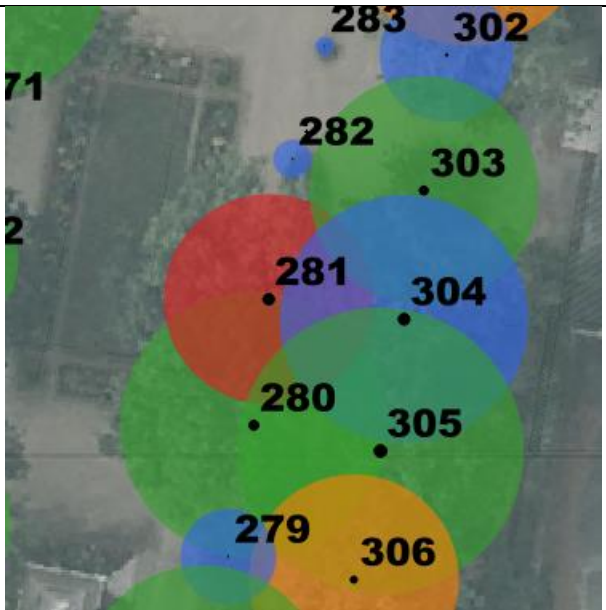
infos générales		gabarit de l'arbre			observations, atouts & faiblesses - conseils et travaux à envisager		
	281	mail	Chêne chevelu	60	11	24	3 1 Diagnostic Approfondi

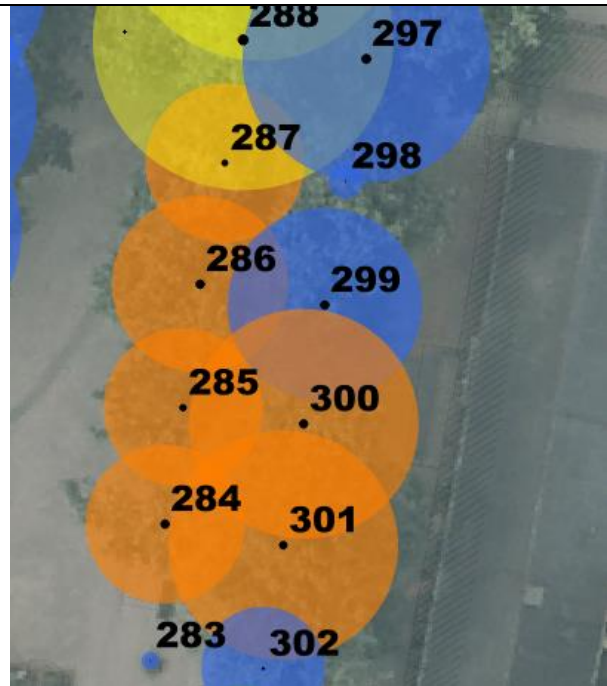
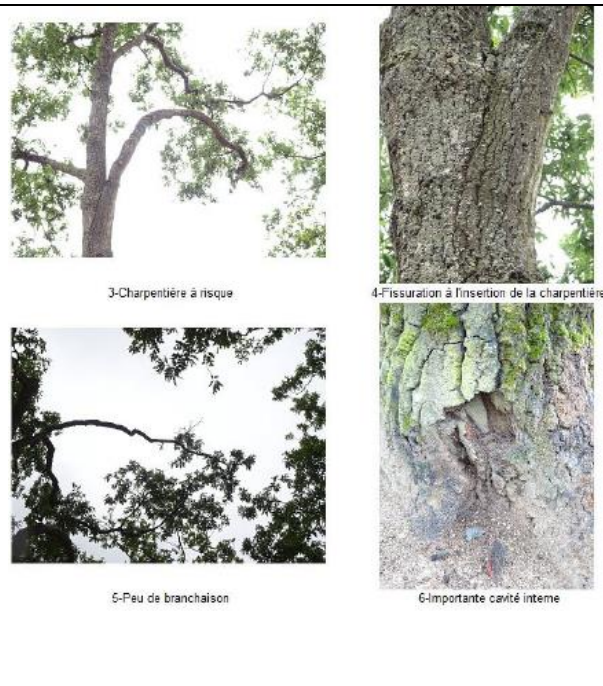
Arbre n°3 : n° 284				A abattre pour motif sanitaire et sécuritaire

infos générales		gabarit de l'arbre			observations, atouts & faiblesses - conseils et travaux à envisager		
	284	mail	Chêne chevelu	47	9	17	3 1 Suspicion de cavité au pied. Veine de bois mort.
Arbre n°2 : n° 290				A abattre pour motif sanitaire et sécuritaire

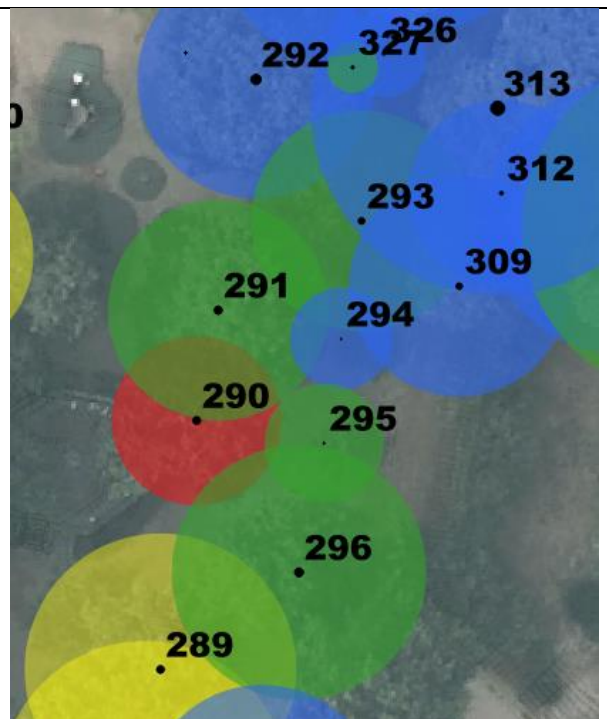
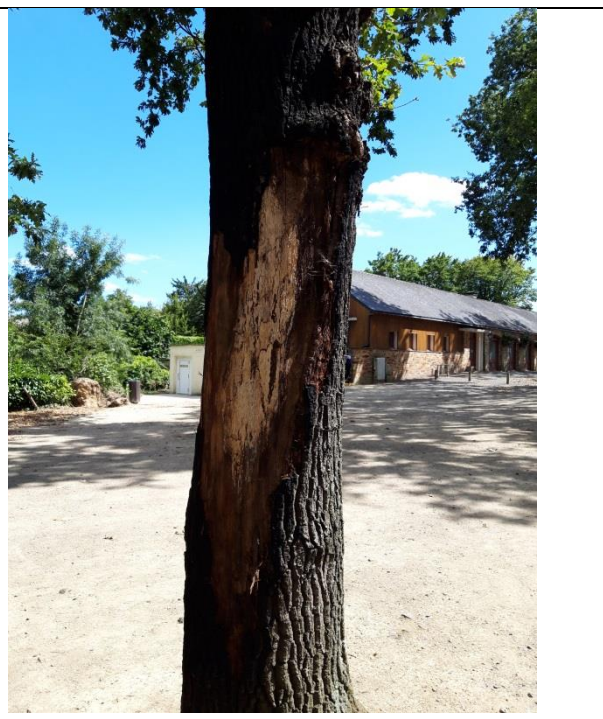
infos générales		gabarit de l'arbre			observations, atouts & faiblesses - conseils et travaux à envisager		
	290	mail	Chêne chevelu	48	10	18	3 1 Arbre très blessé par le feu. Brûlure sur la moitié de la circonférence du tronc. Arbre à abattre.

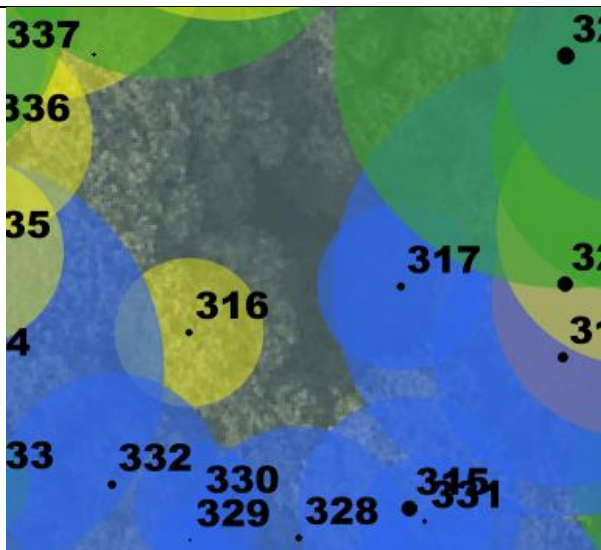
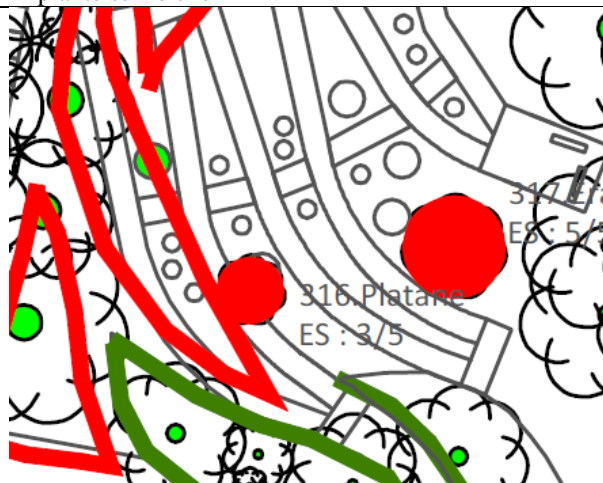
Arbre n°5 : n° 316						A abattre pour motif d'incompatibilité avec le projet : implanté sur le chemin PMR

316	J du bout du monde	Platanus	32	8	20	3	3	Cavité ouverte du collet (basale). Dominé totalement, arbre sans avenir.
La création du chemin PMR nécessite des talutages qui vont sont incompatibles avec la préservation de cet arbre qui est dominé.

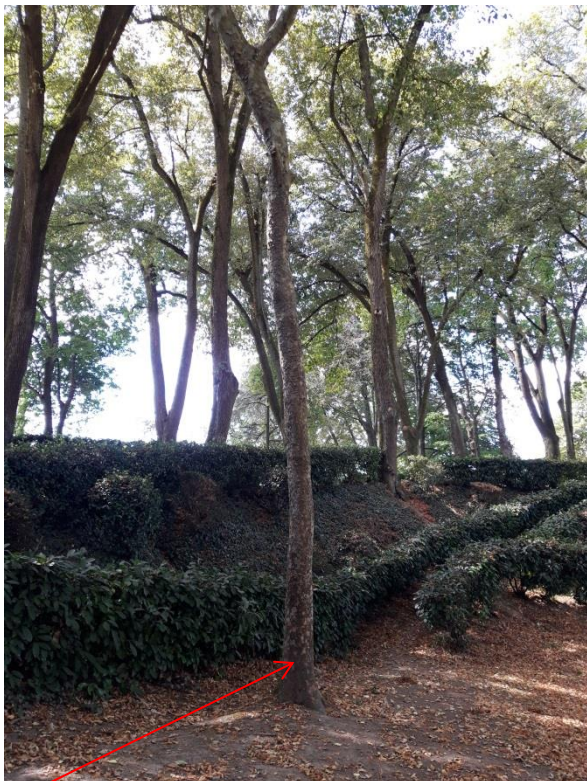
Arbre n°8 : n° 387

A abattre pour motif d'incompatibilité avec le projet :
implanté sur le chemin PMR

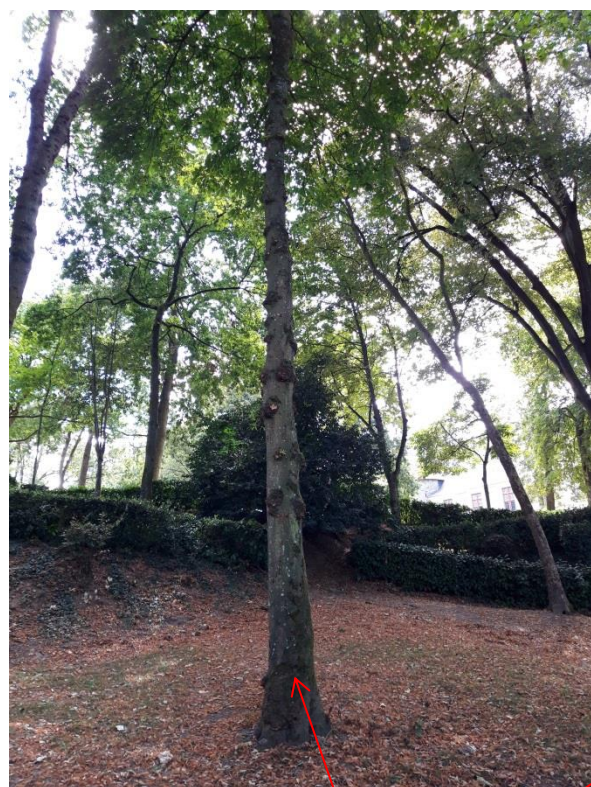
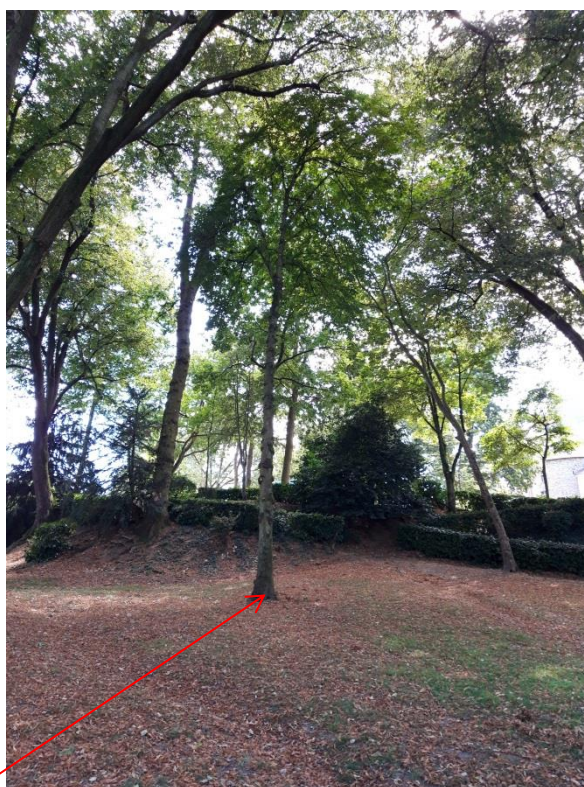
Arbre n°7 : n° 385					A abattre pour motif d'incompatibilité avec le projet : implanté sur la scène

385	Etang est	Tilleul à petites feuilles	45	12	25	5	5	Fissuration sur la fourche. Hauban souhaitable.	
La préservation de l'enracinement de cet arbre conduirait à supprimer un tiers de la scène.

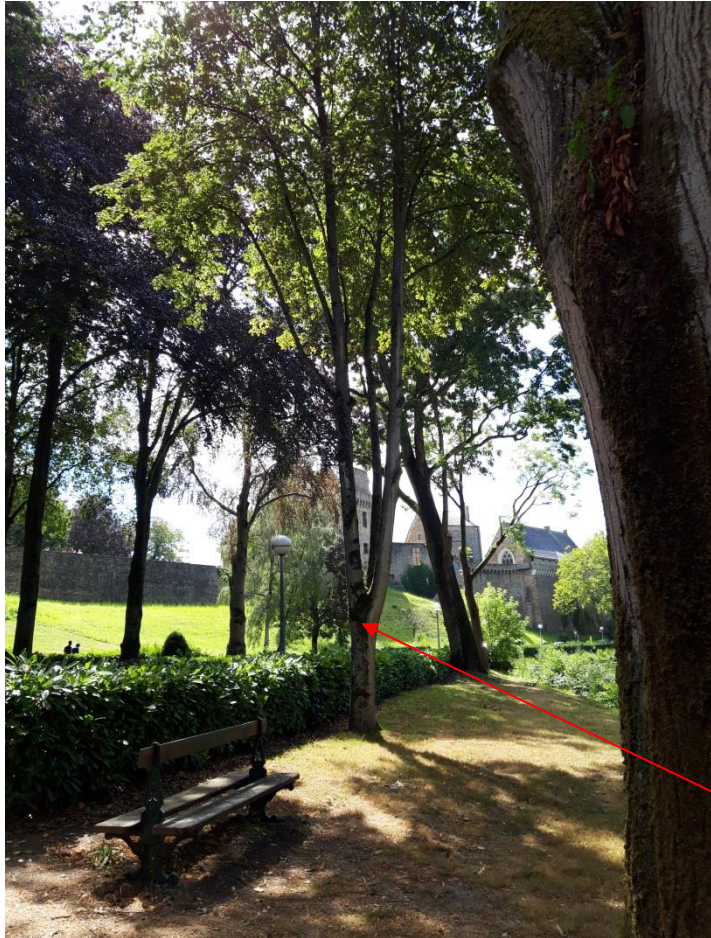
Arbre n°8 : n° 387

387	Etang est	Ptérocarper du Caucase	54	11	22	2	2	Blessure au pied. Diagnostic approfondi
--	-----	-----------	---------------------------	----	----	----	---	---	---

La préservation de l'enracinement de cet arbre conduirait à supprimer un tiers de la scène.

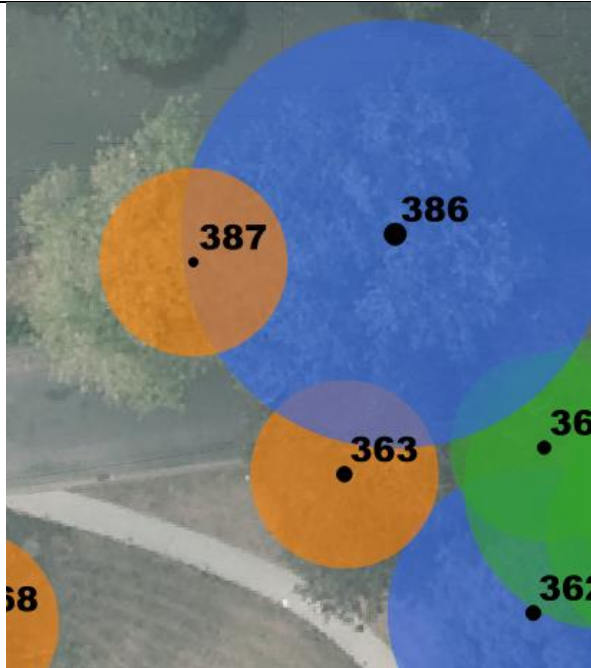
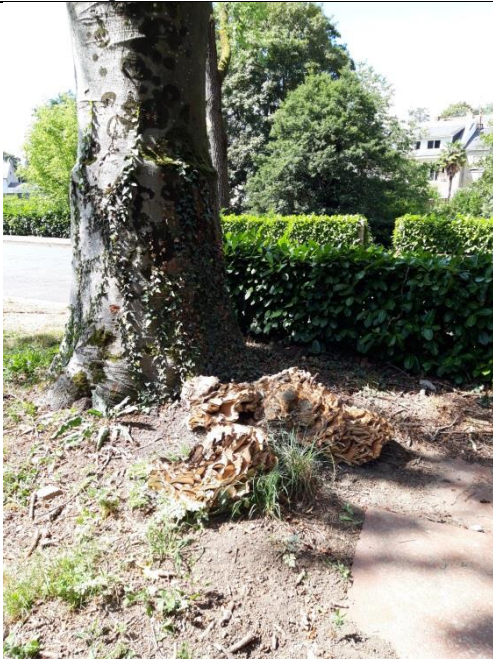
Arbre n°9 : n° 363							A abattre pour motif sanitaire et sécuritaire

363	J du bout du monde	Hêtre pourpre	89	11	25	3	1	Réseau et ouvrage de génie civil à proximité du système racinaire. Nombreuses blessures suite à l'utilisation de griffes pour effectuer l'élagage. Grosses coupes. <u>Diagnostic approfondi.</u>
Cet arbre a développé depuis l'expertise d'importants ganodermes au collet.									
<div>

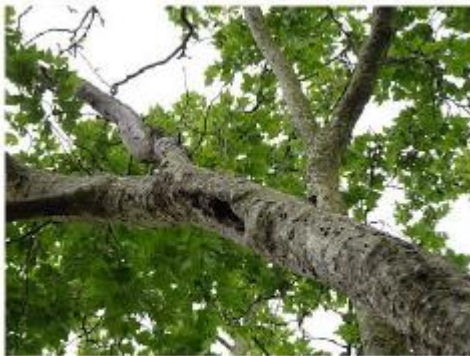
Arbre n°10 : n° 395							A abattre pour motif sanitaire et sécuritaire

5-Cavité importante sur charpentière (2)		
	395	Bouquet de platane étang	Platane	94	18	25	2	2	Fructification de ganoderme au collet ; Charpentière fragilisée et présence de cavité. Etat mécanique atteint. Taille d'allègement préconisée.

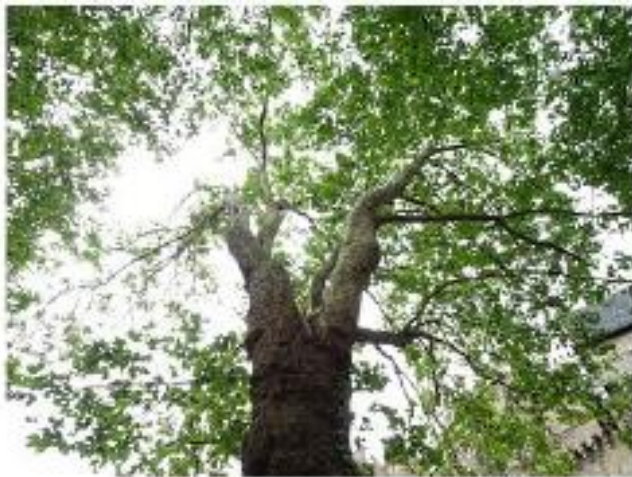
1-Peu de feuillage

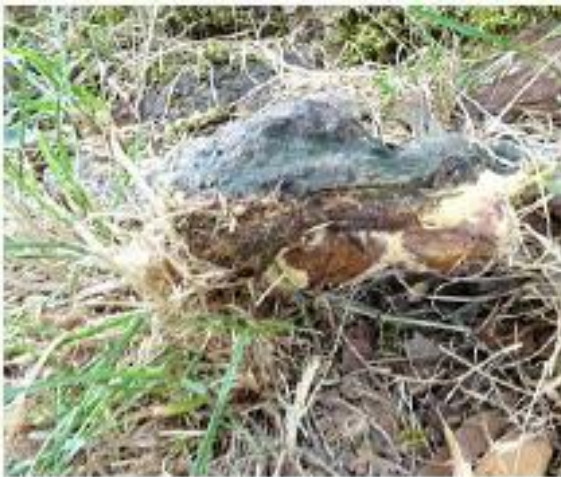
2-Ganoderme frais côté Nord (2)

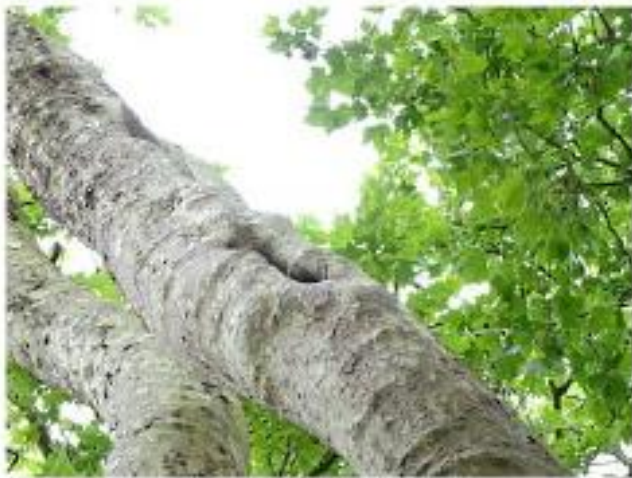
3-Cavité sur charpentière

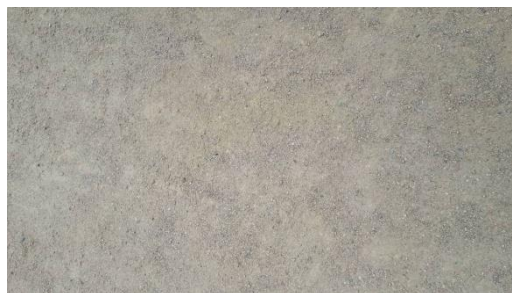
Les structures seront constituées :

- un géotextile
- une couche de forme en Grave Non Traitée (GNT) de granulométrie 0/31.5 sur une épaisseur de 0.30m,
- une couche de réglage en Grave Non Traitée (GNT) de granulométrie 0/31.5 sur une épaisseur de 0.10m,
- une couche de roulement en stabilisé renforcé au liant hydraulique clair sur une épaisseur de 0.10m.

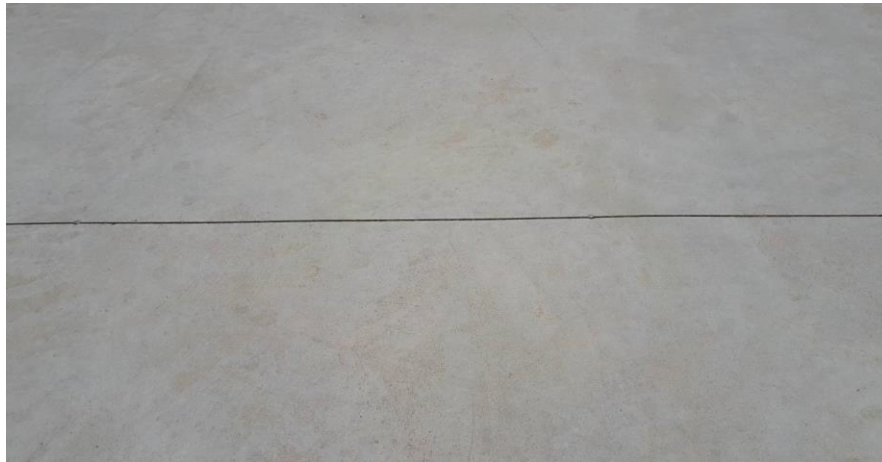
- un géotextile
- une couche de forme en Grave Non Traitée (GNT) de granulométrie 0/80 sur une épaisseur de 0.30m,

- une couche de réglage en Grave Non Traitée (GNT) de granulométrie 0/31.5 sur une épaisseur de 0.10m,
- une Dalle béton fibrée sur une épaisseur de 0.17m, finition sablée

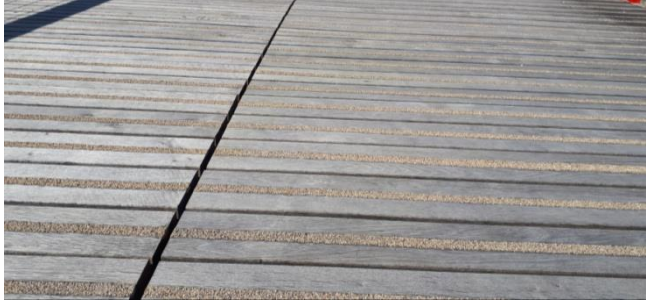
Revêtement de sol traité en lame de bois.

Des gardes-corps seront mis en place en extrémité et en rive du ponton.

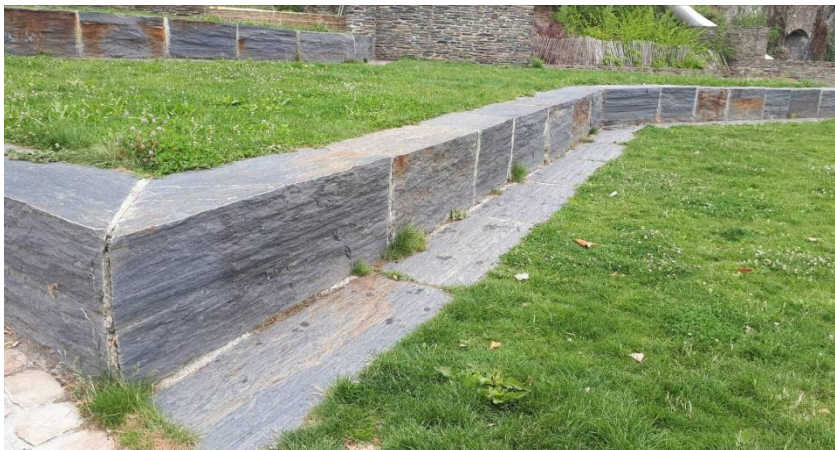
Les gradins seront soit de largeur 40 cm, prenant en compte une hauteur < à 40 cm.

Ils seront constitués en éléments en schiste.

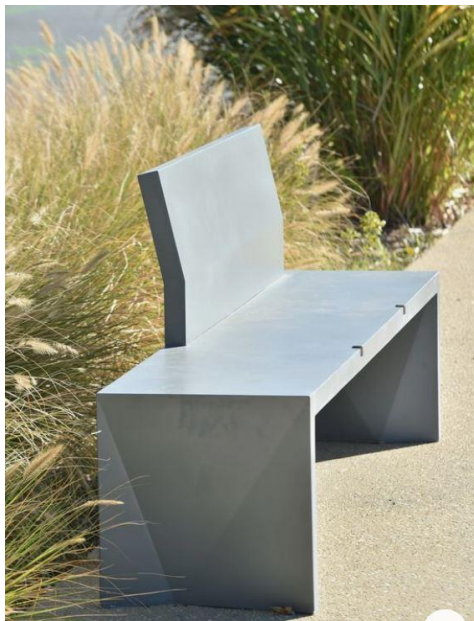
- Assises béton le long de l'allée partagée, chemin bas, belvédère, placette chemin PMR

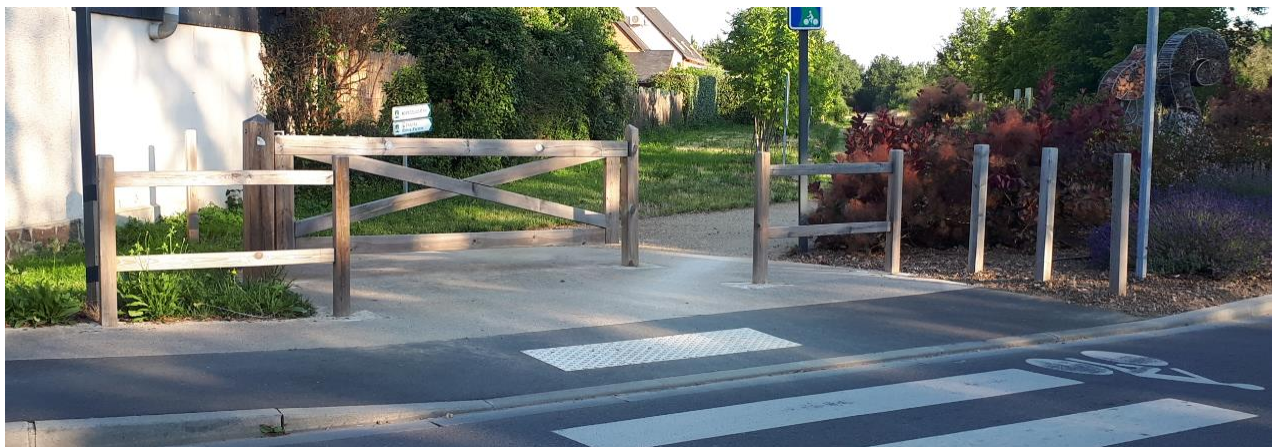
- Barrières et potelets pour mise en sécurité

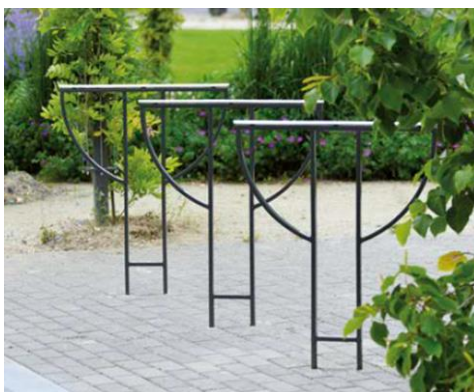
- Appuis vélos

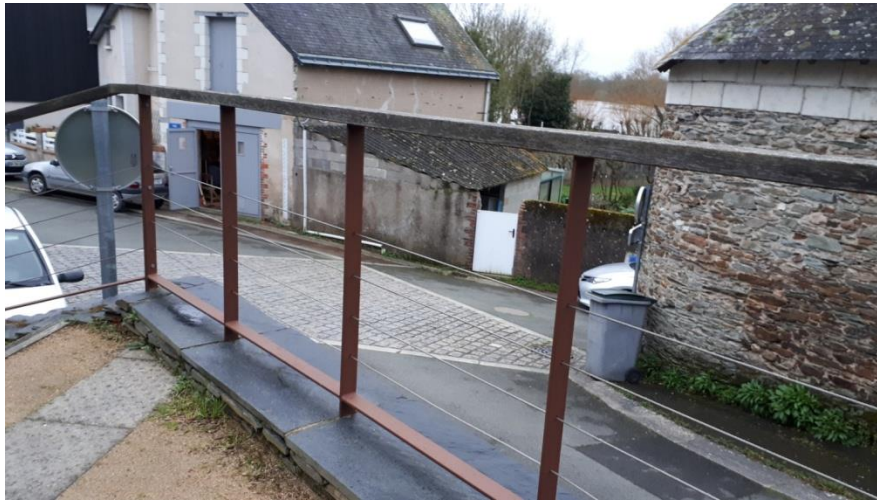
Un garde-corps est positionné au niveau du belvédère pour prévenir du risque de chute sur les sections où les haies de laurier sont absentes.
