**Travaux de restauration de la digue de Mindin
Saint-Brevin-les-Pins (44)**

Communauté de Communes du Sud-Estuaire

Demande d'examen au cas par cas conformément à l'art. R-122-2 du Code de l'environnement

Réponse à la demande de complément

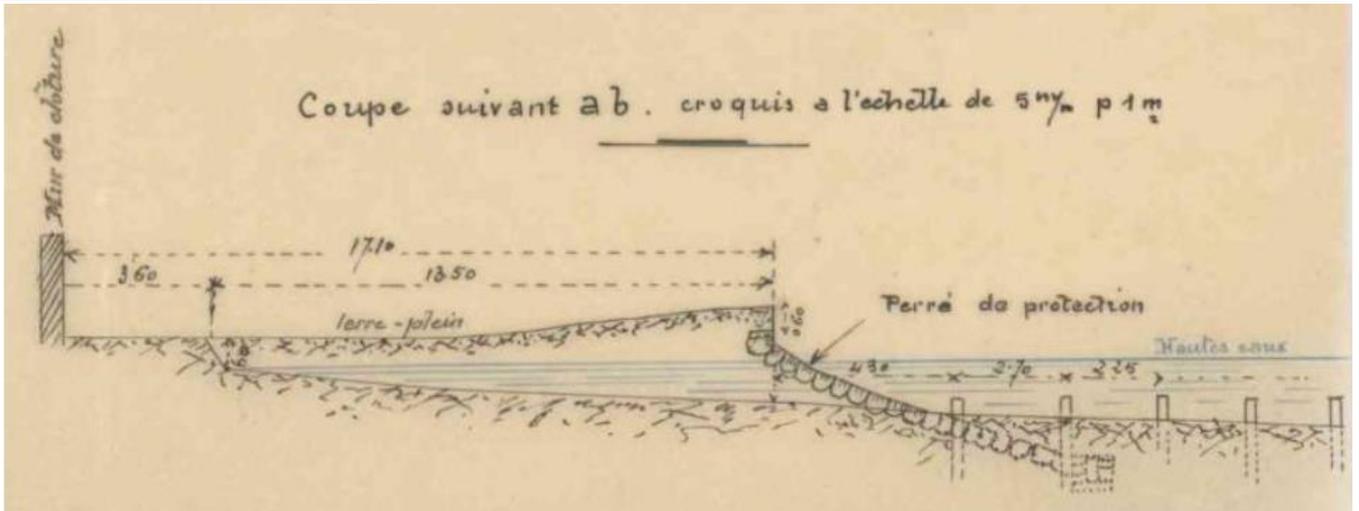
Figure 2. Perré de protection du Lazaret de St-Brévin-les-Pins

Les documents numérisés des archives départementales de Loire Atlantique montrent qu'un perré plus ancien existait à environ 17 m en amont du mur d'enceinte (source plan de 1920 ci-après).

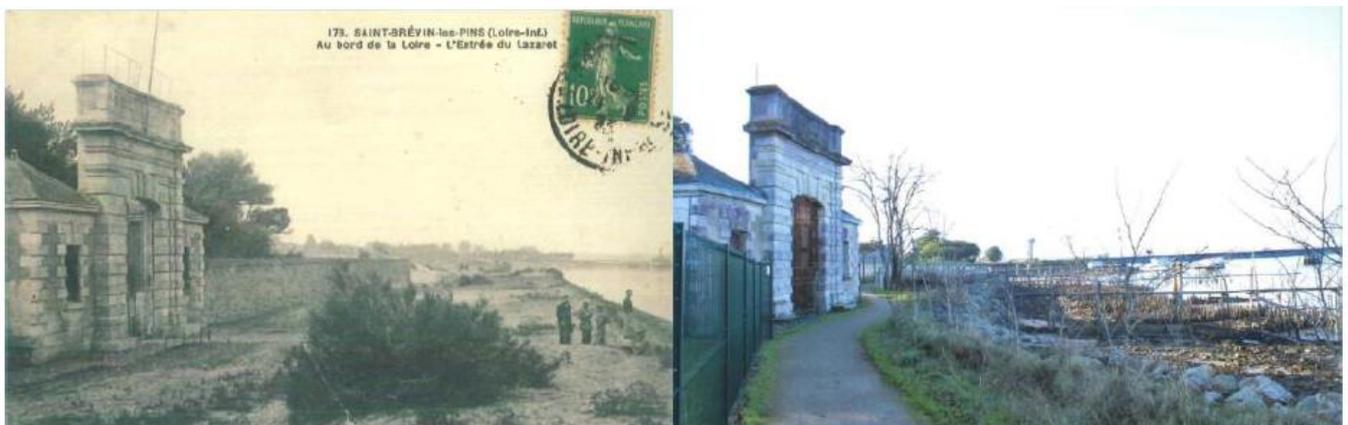
Figure 4. Porte du Lazaret en 1920 et état actuel

Il est possible que cet ouvrage n'existe plus aujourd'hui sous cette forme, car le perré actuel est situé beaucoup plus en retrait. Les photos ci-dessous permettent d'illustrer cette constatation.

Le parement a également été conforté par des enrochements libres appareillés en 1989-1990.

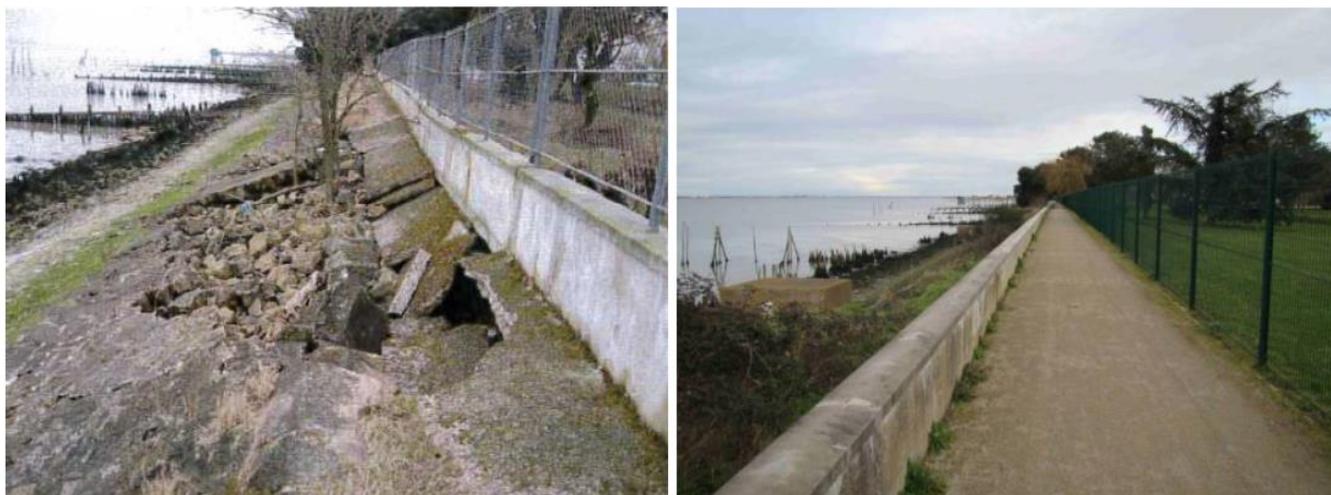
Figure 5. Parement avant et après aménagement de la piste (source : CD44 et ISL)

En 2011, Le conseil départemental de Loire-Atlantique a aménagé sur l'ouvrage une portion de piste cyclable de la « Loire à Vélo ». La piste se situe en bordure immédiate de la digue de Mindin.

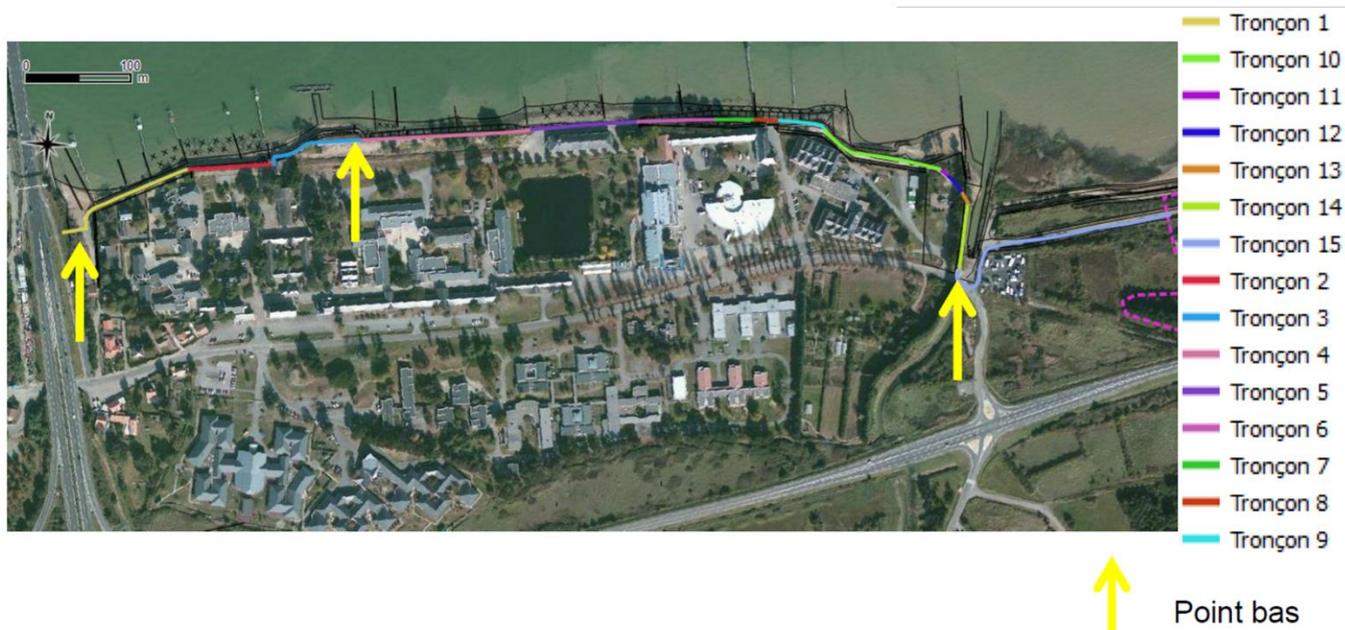
Figure 7. Localisation des points bas (source : ISL)

- A l'ouest, l'extrémité de l'ouvrage se situe à la cote 4,09 m NGF, laissant un passage libre de 15 m de large
- Au centre, le niveau est limité à 4,20 m NGF. Le terrain en arrière semble nivelé sous la cote de 4,0 m NGF.
- A l'extrémité est, la piste est nivelée à 3,10 m NGF. La zone basse laisse un passage libre de 75 m, les terrains en arrière sont à la cote 3,5 m NGF et descendent à 3,3 m NGF.

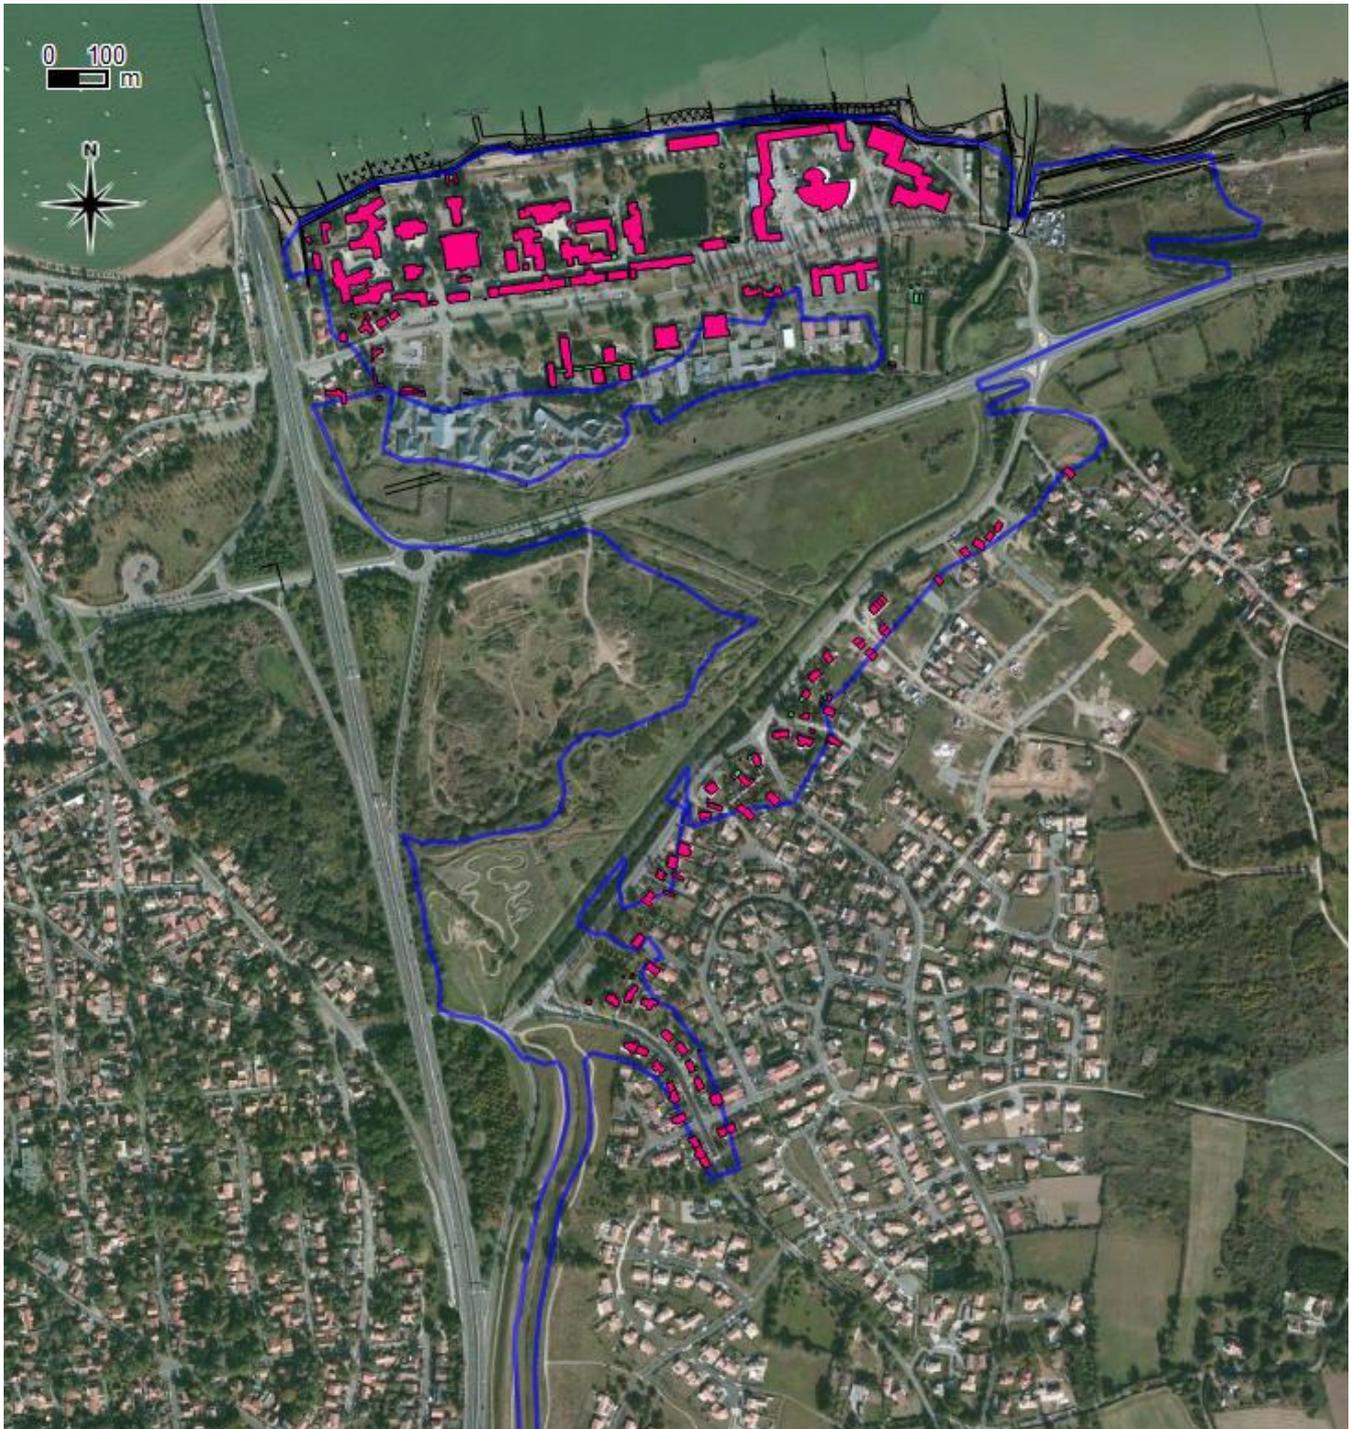
Figure 9. Zone protégée par la digue de Mindin pour un évènement Xynthia (4,2 m NGF)

L'inondation de certains bâtiments n'est pas sans conséquence sur le retour à la normale. Les premiers équipements touchés sont vitaux pour le site. Il s'agit d'un poste Haute Tension assurant l'alimentation électrique d'une partie des bâtiments du site, la chaufferie abritant un poste électrogène et un deuxième poste HT dont l'inondation induira une rupture d'alimentation électrique et l'arrêt du système de chauffage. Le retour à la normale sera lent. Des évacuations sont à prévoir également pour les 840 personnes hors d'eau.

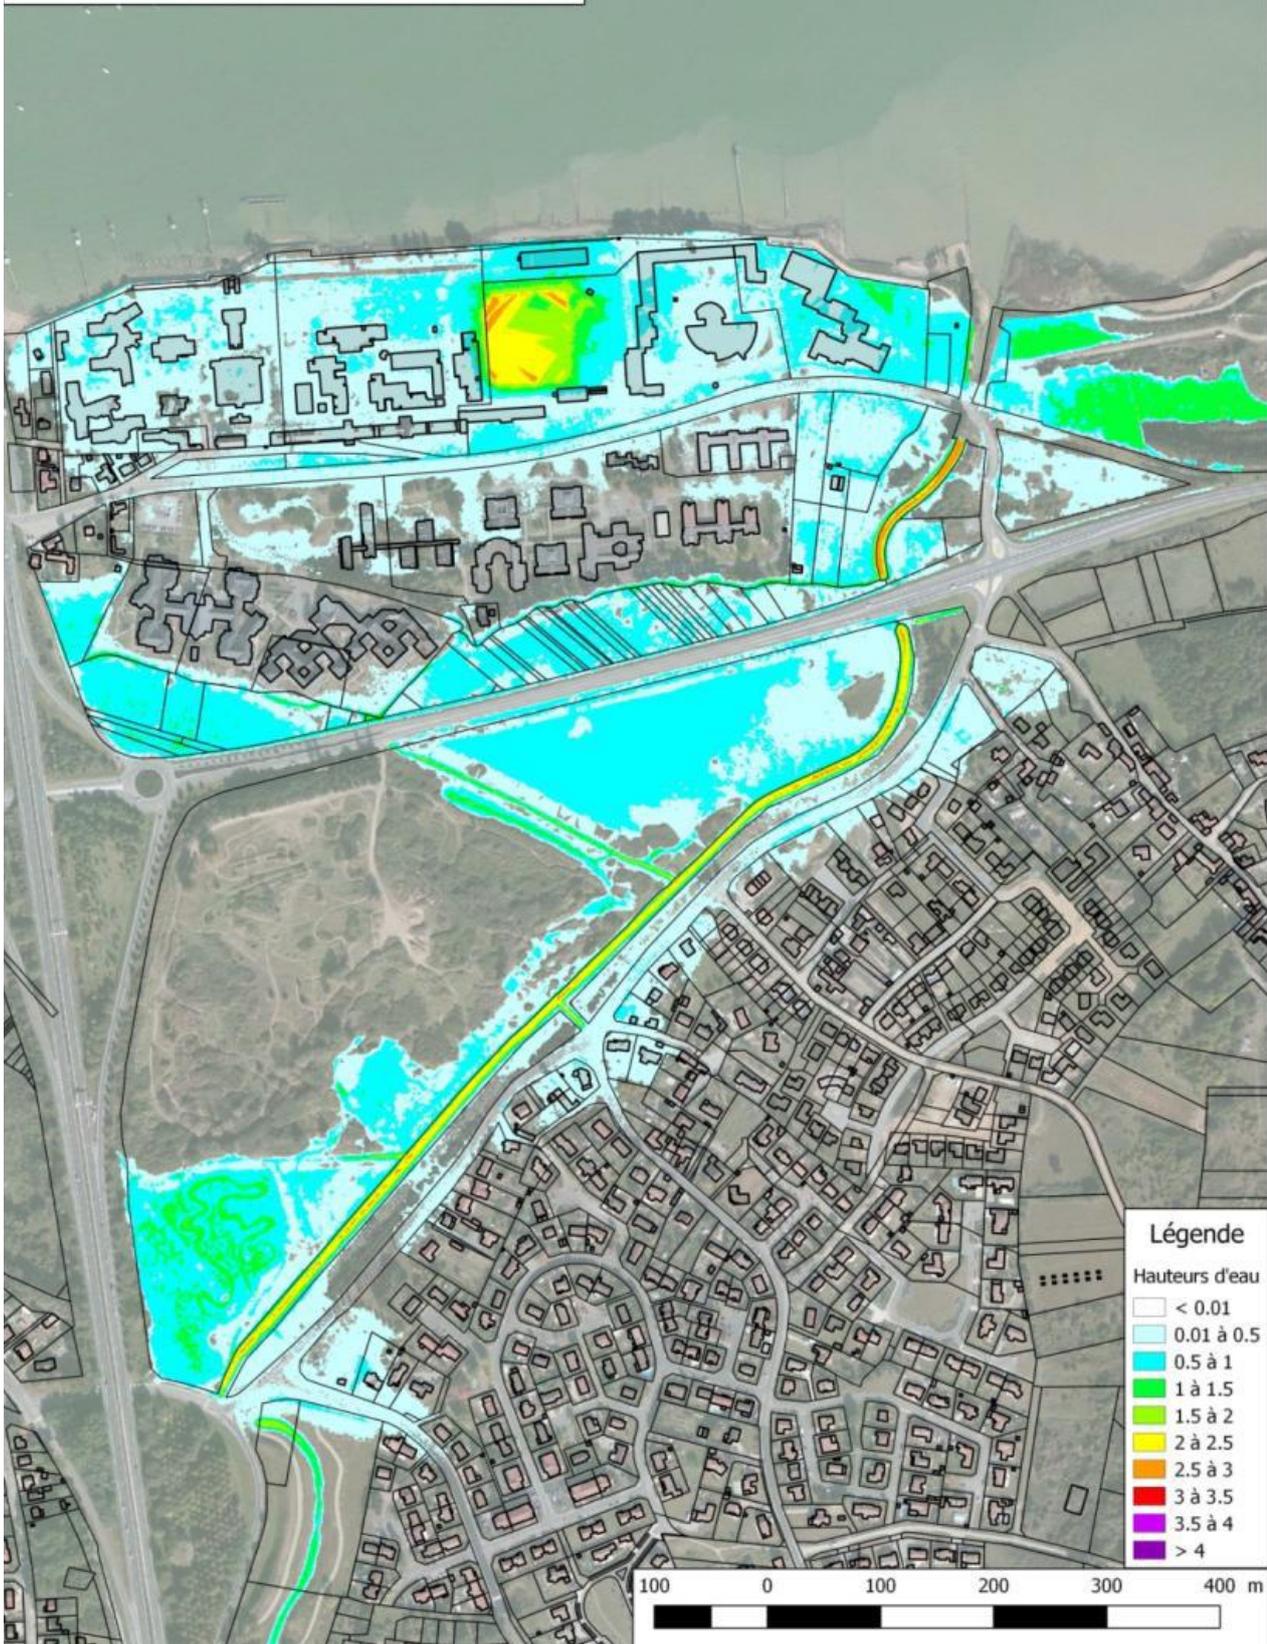
Etude de dangers - digue de Mindin
Carte des hauteurs d'eau - scénario 03

Carte 3. carte des hauteurs maximales – scénario 3 – évènement Xynthia avec prise en compte de l'élévation du niveau moyen des mers à court terme, soit 20 cm et prise en compte d'un dysfonctionnement du Bodon.

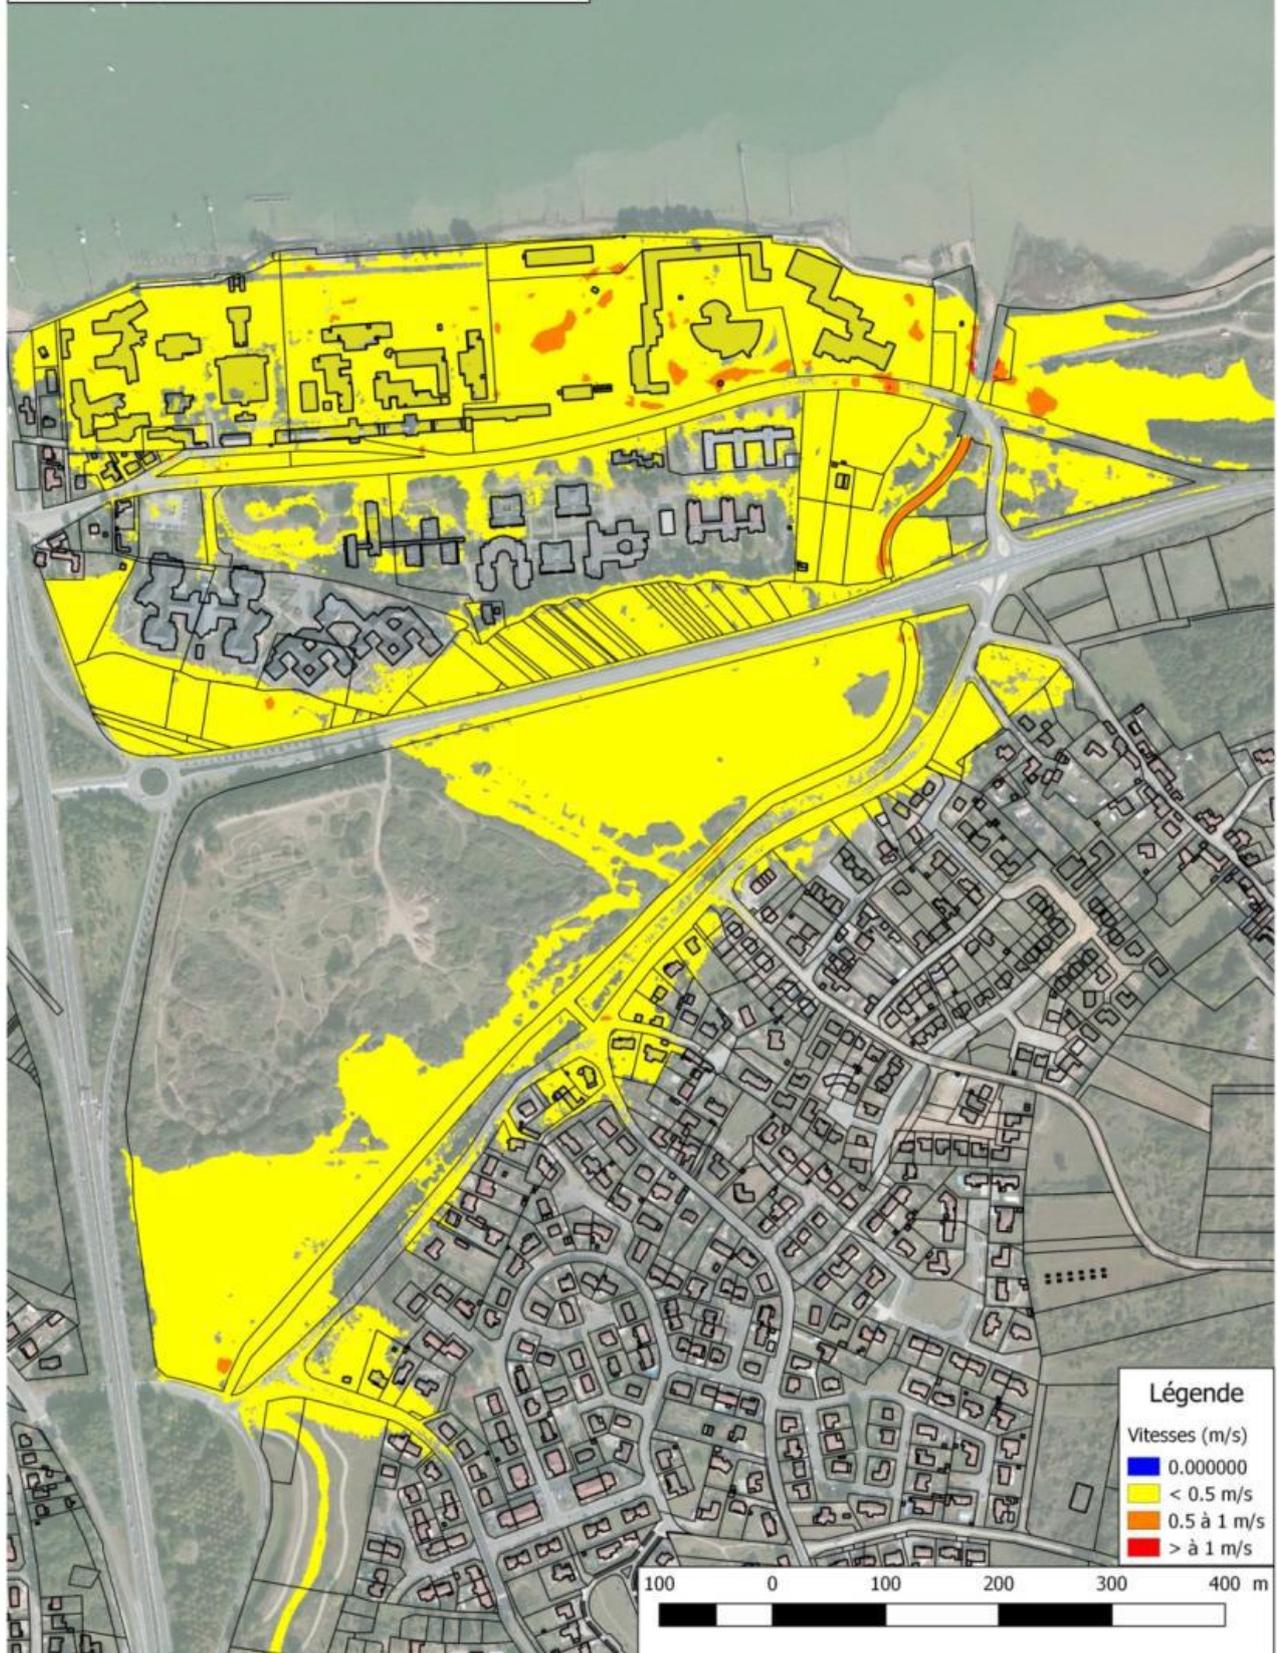
Etude de dangers - digue de Mindin
Carte des vitesses - scénario 03

Carte 4. carte des vitesses maximales – scénario 3 – évènement Xynthia avec prise en compte de l'élévation du niveau moyen des mers à court terme, soit 20 cm et prise en compte d'un dysfonctionnement du Bodon.

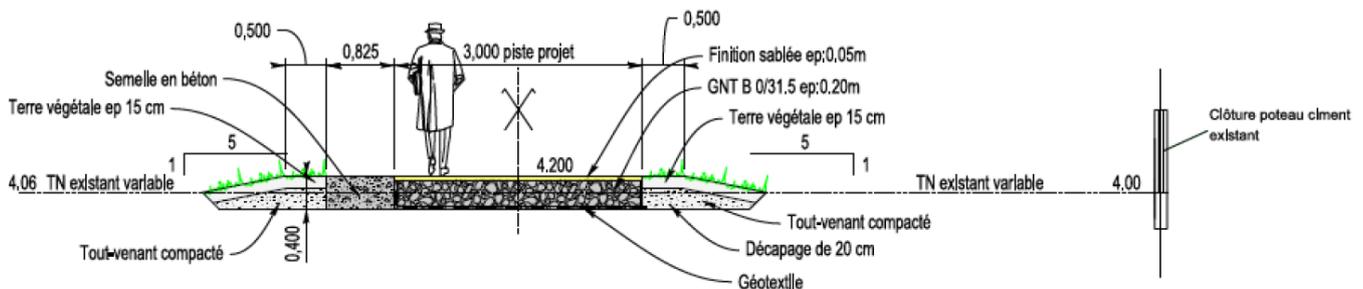
Figure 10. Profil-type des travaux sur le tronçon T1

A l'extrémité Ouest du tronçon T1, l'endigement se raccorde sur le remblai d'accès au pont de Saint-Nazaire. Ce raccordement est à une cote de 4,1 mNGF et se situe dans un secteur abrité. Il est proposé de niveler ce raccordement à la cote de 4,2 mNGF suivant le profil type présenté sur la figure suivante.

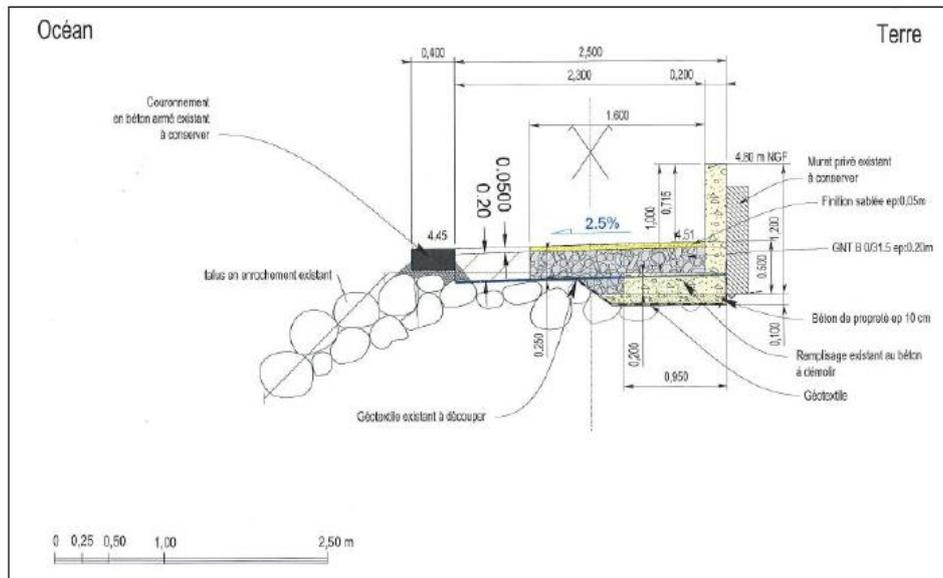
Figure 11. Profil-type des travaux sur les tronçons T1, T3, T7 et T8.

Sur la partie en front de mer, le muret anti-franchissements est discontinu et de niveau variable. Il est proposé d'homogénéiser le niveau de crête du muret à 4,8 mNGF sur les tronçons T1, T3, T7 et T8 suivant le profil présenté sur la figure suivante.

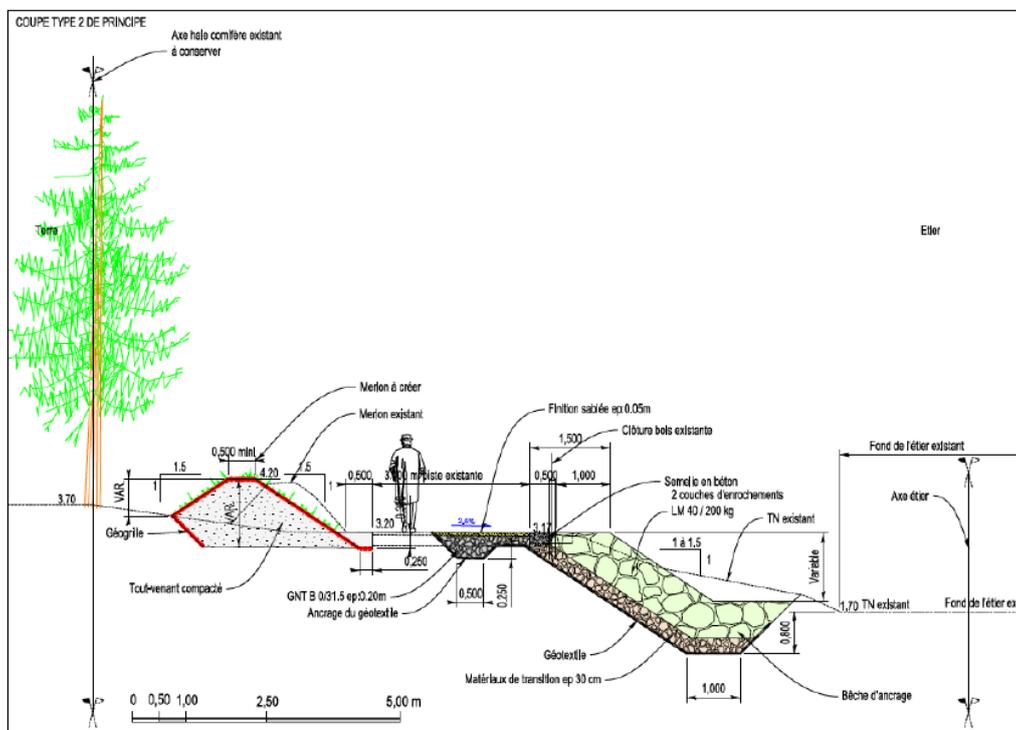
Figure 12. Profil-type des travaux sur les tronçons T13 et T14

Sur les tronçons T13 et T14, le merlon édifié en rive gauche du Bodon suite à la tempête Xynthia n'offre pas un niveau de protection suffisant. Il est proposé de reprendre ce merlon et de le niveler à la cote 4,2 mNGF sur toute sa longueur suivant le profil présenté sur la figure suivante.

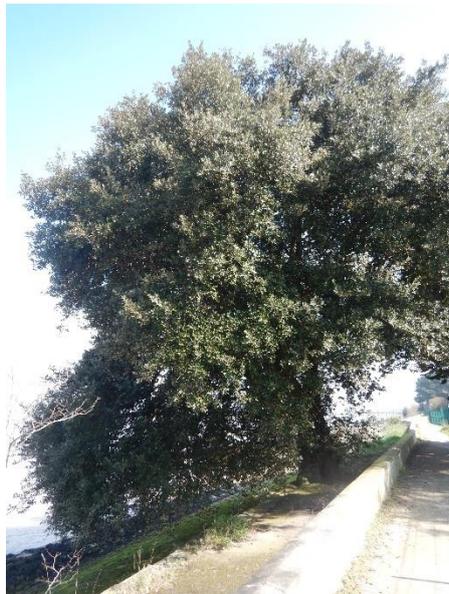
Figure 14. Chêne vert à abattre

Sur le tronçon T4, un arbre particulièrement important s'est développé dans le corps de digue. Afin de garantir la sécurité de l'ouvrage, il est proposé l'abattage et le dessouchage soigné de cet arbre. Dans la suite de ce document sont traités les enjeux écologiques inhérents à cet arbre, les incidences qui en découlent, et les mesures d'évitement et de réduction adaptées à cette opération.

En considérant le scénario qui acterait l'abattage de ce chêne pour des causes de pérennité de l'ouvrage (système racinaire déstabilisant l'ouvrage), des mesures de réduction sont proposées dans un premier temps pour limiter au possible les impacts en phase travaux.

- ✓ Une fois l'arbre abattu, le débitage devra être effectué avec un évitement complet des trous de pics
- ✓ Une nuit minimum devra séparer la coupe de l'arbre de son débitage, afin de permettre la fuite d'éventuels occupants.

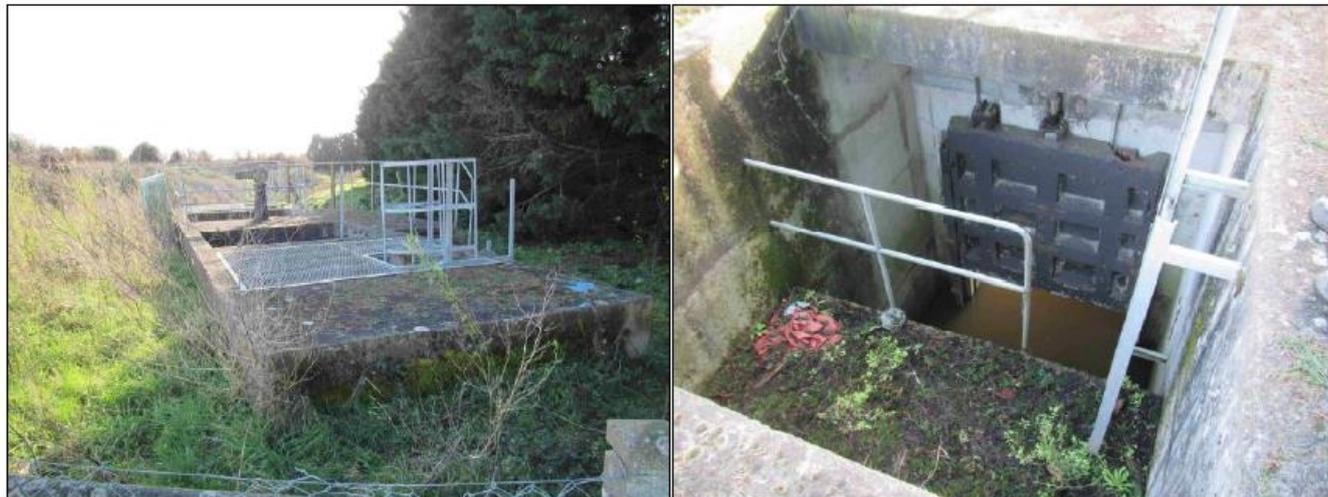
Figure 15. Ouvrage hydraulique sur le Bodon.

Un ouvrage hydraulique vanné a été construit sur le Bodon juste en amont de son exutoire. Cet ouvrage est hors service et son maintien en l'état le rend dangereux (risque de chute). Il est proposé de sécuriser cet ouvrage et de retirer le vannage.

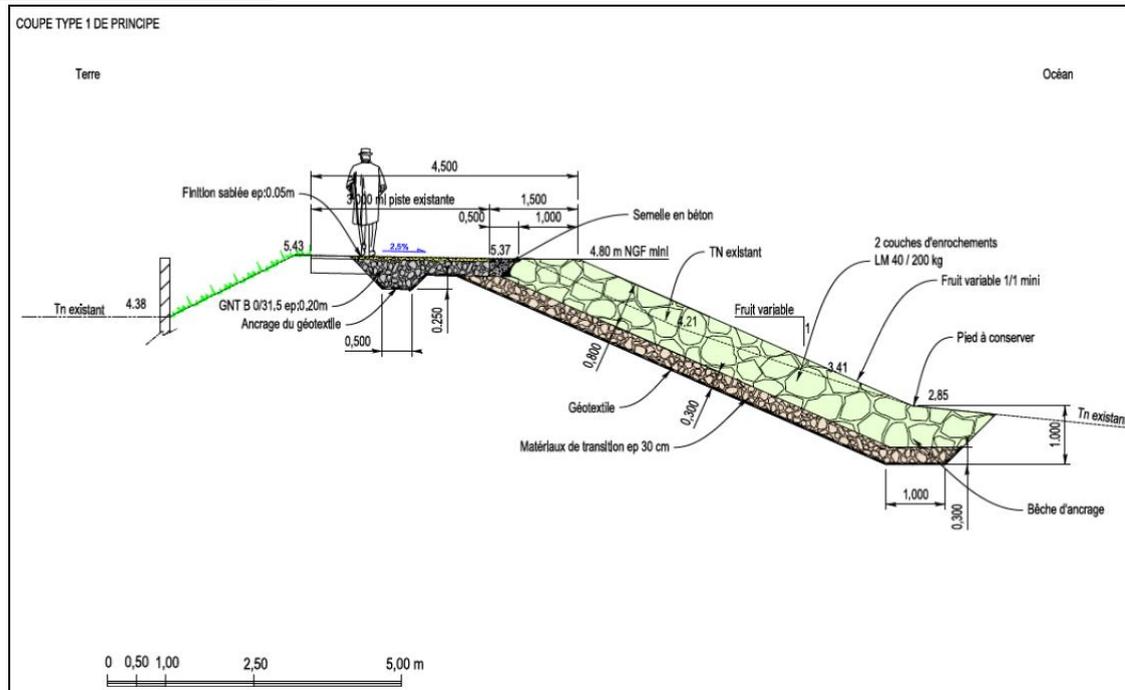
Figure 16. Profil type des travaux de confortement sur les tronçons T8, T9 et T10

Ces tronçons montrent des désordres apparents de la protection contre l'érosion en matelas gabion. Pour ces tronçons, il est proposé un confortement du talus côté Loire en enrochements et un reprofilage du talus arrière afin d'augmenter la résistance à une éventuelle surverse. Les travaux sont décrits sur la figure suivante.

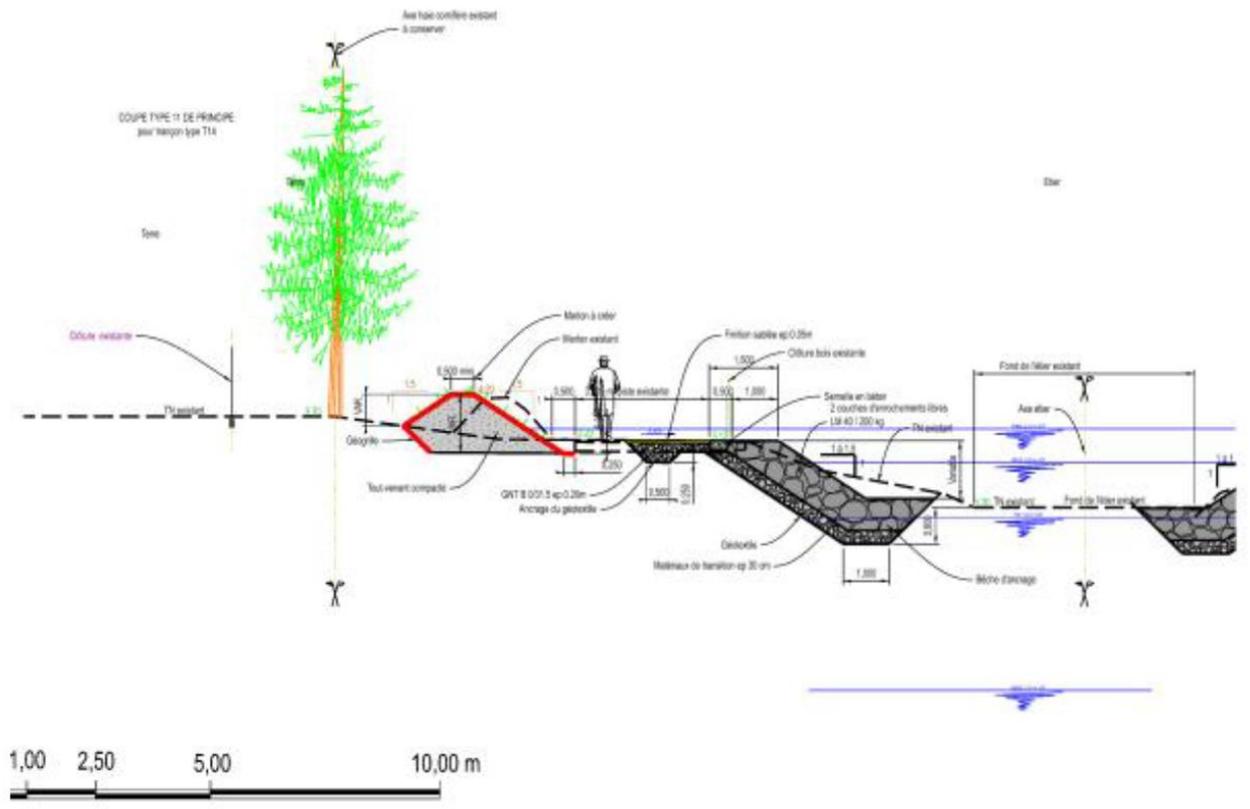
La figure ci-dessous présente la coupe type envisagée sur ce tronçon.

Ce tronçon se prolonge jusqu'à l'extrémité Est du secteur de l'étude. Dans cette zone un merlon de protection est envisagé coté terre avec une arase supérieure à la cote 4,20 m NGF. Ce merlon sera enherbé et maintenu à l'aide d'une géogrille pour limiter le ravinement.

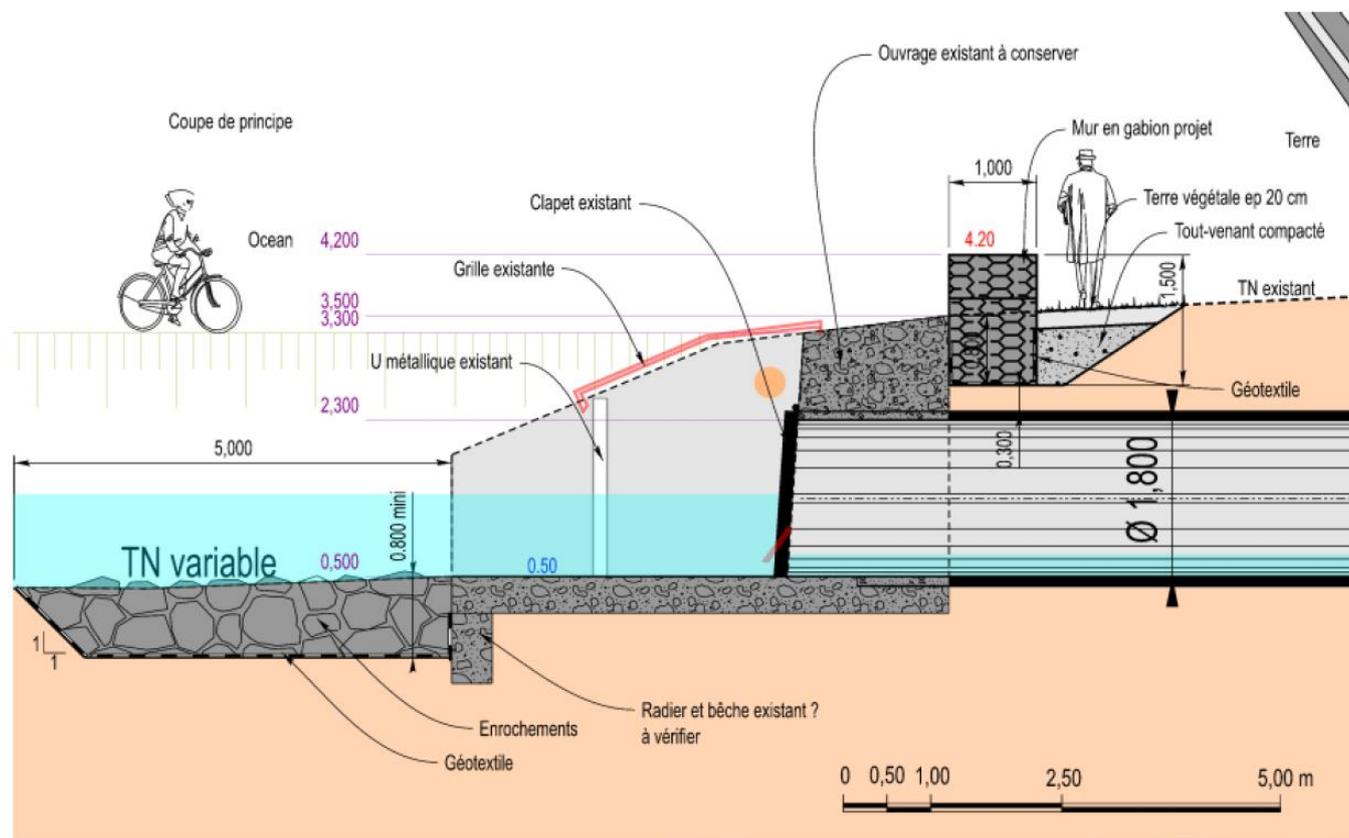
Figure 17. Coupe type de l'ouvrage hydraulique

L'ouvrage actuel (noté OH2) est déstructuré avec notamment une fissure qui s'étire depuis la buse latérale (OH3). Cette fissure semble se situer à la jonction entre une structure béton ancienne et un renfort superficiel plus récent également en béton.

La figure suivante présente la coupe type envisagée de la reprise de l'ouvrage hydraulique.

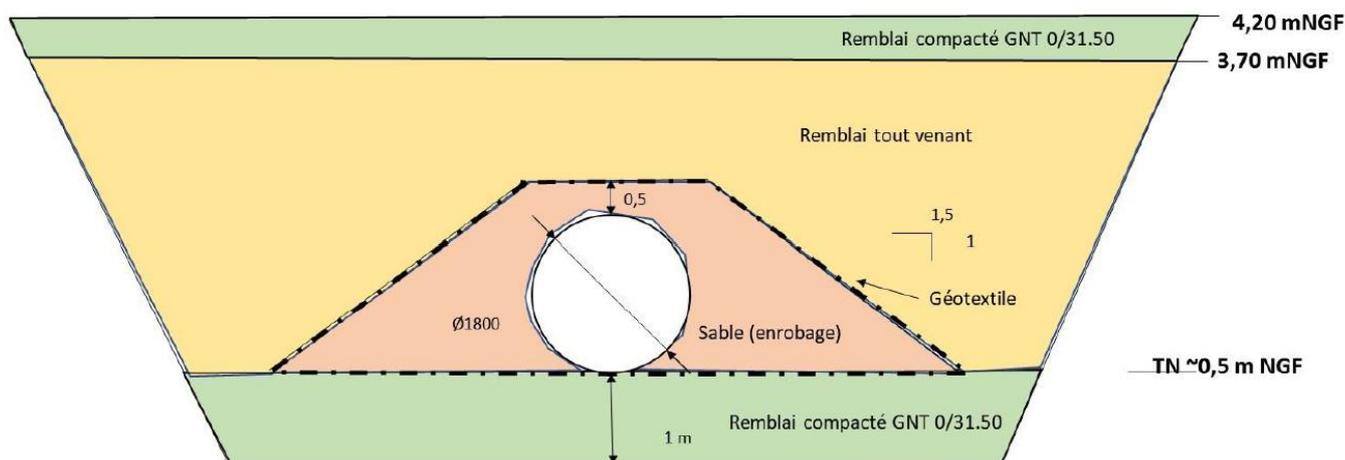
Figure 19. Coupe-type de remblaiement de la buse

La coupe de principe ci-dessous présente la coupe envisagée pour la mise en place des buses de 1800 mm.

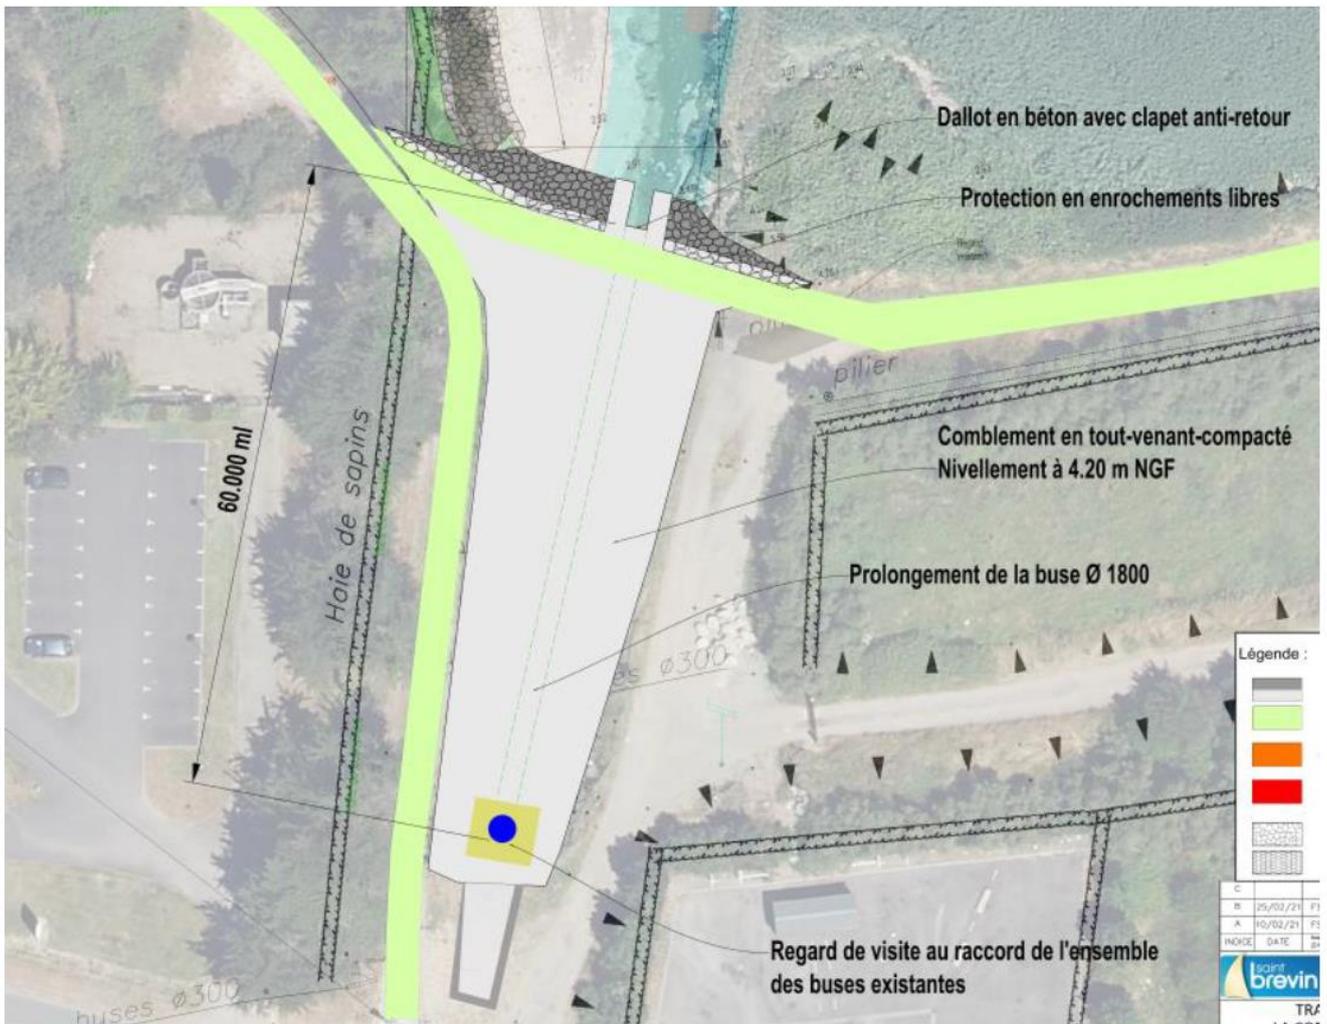
Figure 20. Plan de la variante n°2

Il est également prévu la mise en sécurité de l'ouvrage amont par l'implantation de garde-corps tout autour de l'ouvrage. La figure ci-dessous illustre cette solution.

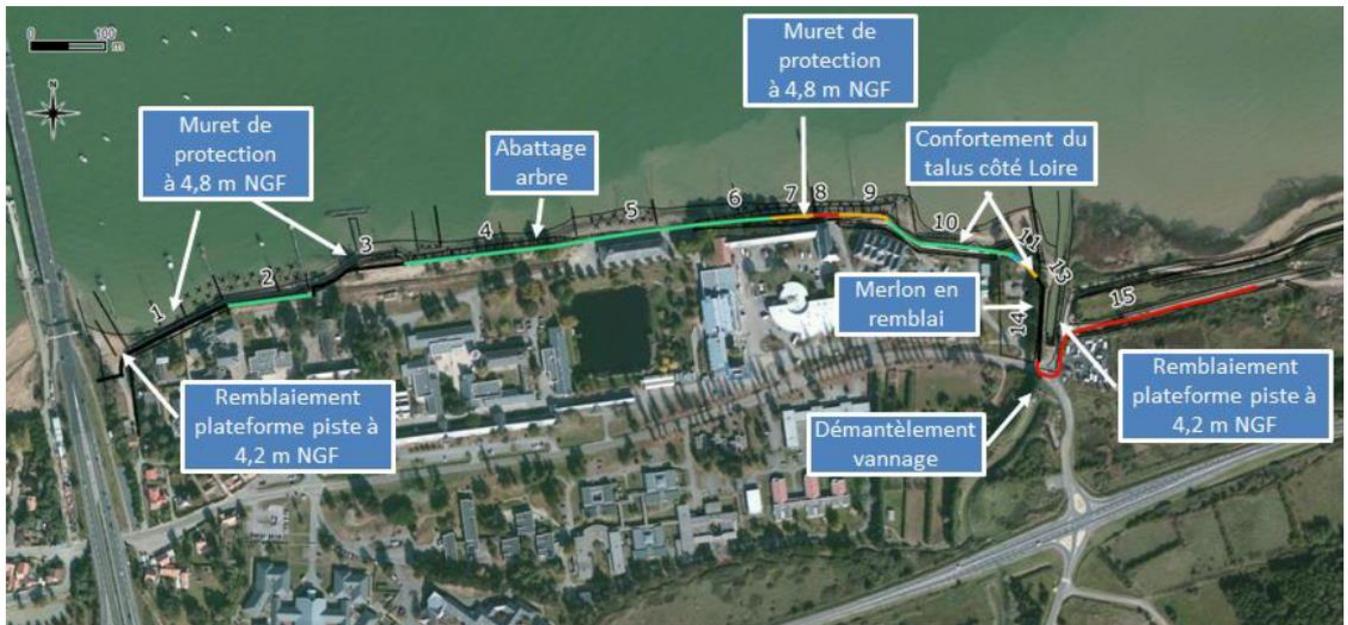
Figure 21. Localisation des travaux

La carte suivante, issue du PSE, localise toutes les opérations nécessaires sur la digue de Mindin.

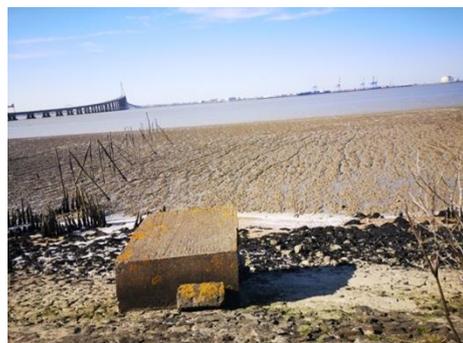
Figure 32. Vasière au pied de la digue

Entièrement lié à l'estuaire, la vasière, sur le site de Mindin, ne constitue pas une slikke en cela qu'elle n'est pas végétalisée.

Elle forme un milieu de transition entre la digue et la Loire, inondé à chaque marée haute et exondé à chaque marée basse. Bien que dépourvu de végétation phanérogame, ce milieu abrite une riche diversité d'arthropodes et de microorganismes, et sert de zone d'alimentation pour l'avifaune. De nombreux limicoles et anatidés y ont d'ailleurs été observés (détaillé dans le chapitre dédié à la faune).

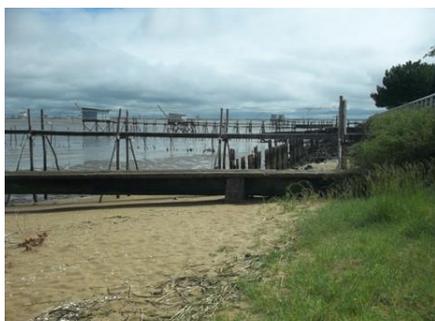
Figure 33. Sable au pied de la digue

Il s'agit de zones de dépôt de sable de faible emprise, localisées aux extrémités de la digue. Les parties hautes de ces dépôts sont colonisées par quelques stations de Chiendent du littoral (*Elytrigia acuta*).

Le dépôt de sable est localisé en fonction des courants, et des obstacles auxquels ces courants se heurtent. La base du pont de Saint-Nazaire (extrémité de la digue de Mindin) ainsi que la digue en elle-même forment de tels obstacles.

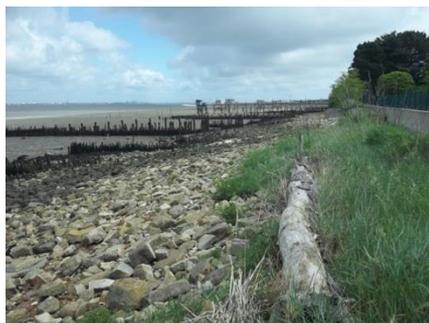
Figure 34. Galets au pied de la digue

Au pied de la digue se trouve une vaste emprise de galets. Ces derniers ont été déposés par les très hautes marées et ne sont recouverts que lors de telles marées. Ce dépôt est relativement peu végétalisé, à l'exception, ponctuellement, de quelques pieds de Criste marine (*Crithmum maritimum*).

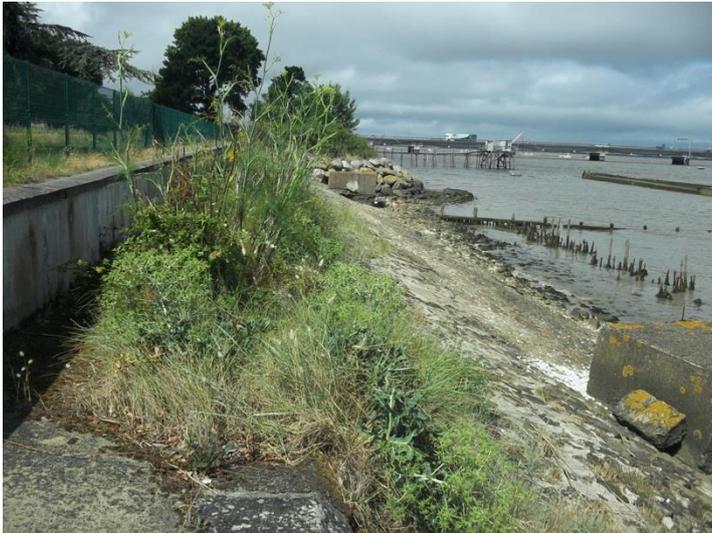
Figure 39. Végétation sur la digue

Au niveau de la digue et des dépôts de sable et de galets, ce sont principalement des espèces rupicoles littorales en faible effectif qui ont été observées : la Criste marine (*Crithmum maritimum*), le Chiendent du littoral (*Elytrigia acuta*), le Nombri-de-Vénus commun (*Umbilicus rupestris*), le Chardon Maritime (*Eryngium maritimum*) ou encore quelques Bryophytes. Ces espèces peuvent supporter de vivre sur un sol quasi inexistant et avec une forte exposition au vent et aux embruns.

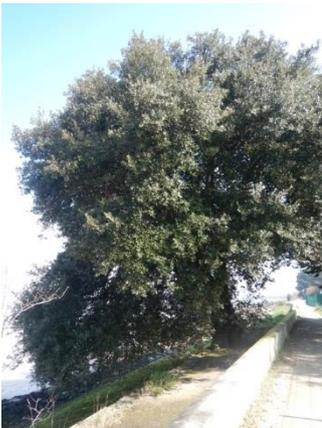
Figure 40. Chêne vert

On peut néanmoins souligner la présence au bord du sentier de promenade d'un chêne vert (*Quercus ilex*) de grand âge (Figure 40). Il présente un fort intérêt pour la faune (avifaune, insectes saproxylophages).

Concernant les coléoptères, les recherches se sont concentrées sur le Chêne vert remarquable situé au centre de l'aire d'étude (cf. Figure 42 p.88). Au regard du reste de la végétation arborescente et arborée du site d'étude, ce chêne constitue l'élément le plus favorable à la présence de xylophages.

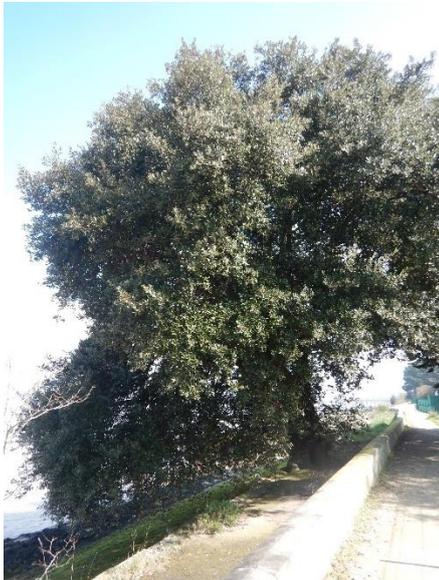
Figure 42. Chêne vert : arbre entier

La digue de Mindin présente un chêne vert remarquable de par sa taille et sa localisation. Il s'est développé directement sur la digue et constitue un obstacle potentiel pour les travaux de confortement et pour la pérennité de l'ouvrage. Il a donc été demandé de procéder à un inventaire ciblé de cet arbre, afin d'analyser son rôle pour l'avifaune.

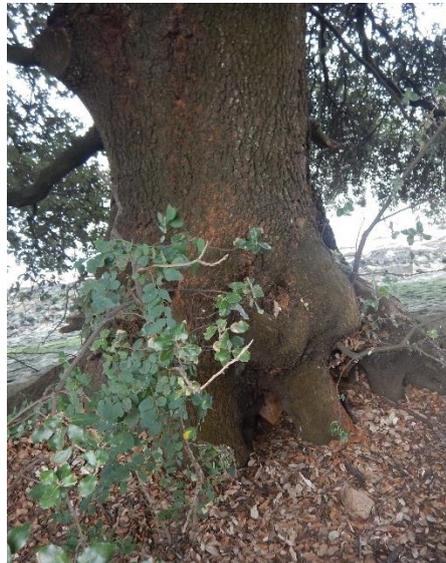
Figure 43. Chêne vert : le système racinaire

Le système racinaire du chêne est creux. Son rôle est potentiellement faible quant à l'avifaune mais il peut être favorable à de nombreux autres taxons, notamment des mammifères. Cette analyse est développée en p. 91 et suivantes.

La partie visible du système racinaire ne présente toutefois aucun tas de guano. Les loges des pics sont trop hautes pour que le guano puisse y être recherchés, à l'œil nu comme aux jumelles.

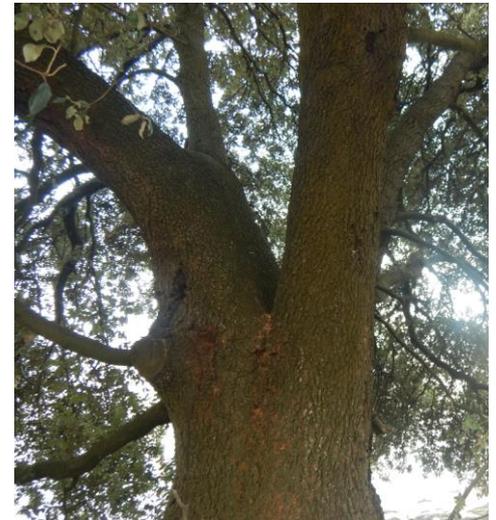
Figure 44. Chêne vert : les cavités

Les chiroptères n'ont pas fait l'objet de protocole ciblé lors de cette campagne. Toutefois, le site d'étude présente des potentialités pour ce taxon. En effet, deux entités y sont favorables : les divers bâtiments abandonnés du complexe médico-social (non inventoriés) et les cavités du chêne vert évoqué dans le chapitre sur l'avifaune. Ces cavités sont présentes au niveau des loges de pics et au niveau des racines. A proximité de la digue de Mindin, aucun massif boisé présentant de vieux arbres à cavités n'a été repéré, ce qui limite la possibilité de présence d'espèces arboricoles. Par ailleurs, les bâtiments abandonnés sont probablement plus favorables aux chiroptères que ce chêne.

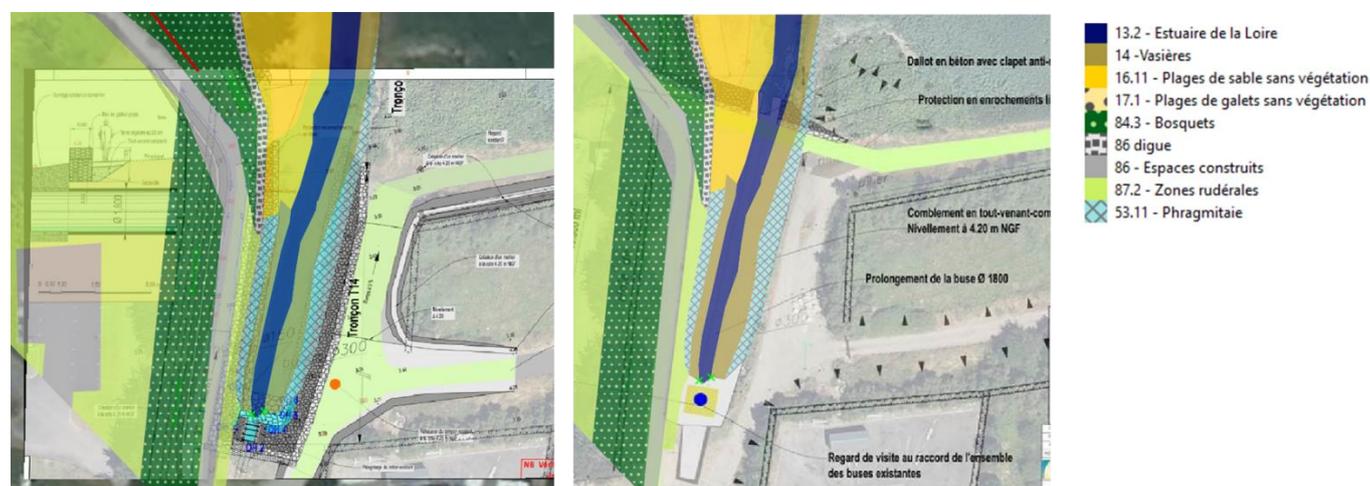
Figure 46. Superposition des plans et des habitats. Variante 1 à gauche (retenue), variante 2 à droite (non retenue)

Habitat	Incidences Variante 1	Incidences Variante 2
Phragmitaie	200 m ²	200 m ²
Vasières	65 m ²	250 m ²
Sables	30 m ²	140 m ²
Bras en eau (accessible faune)	0	180 m ²

Toutefois, comme décrit précédemment, deux solutions ont été étudiées concernant l'exutoire de l'étié du Bodon. Les incidences de ces variantes sur les habitats sont les suivantes :

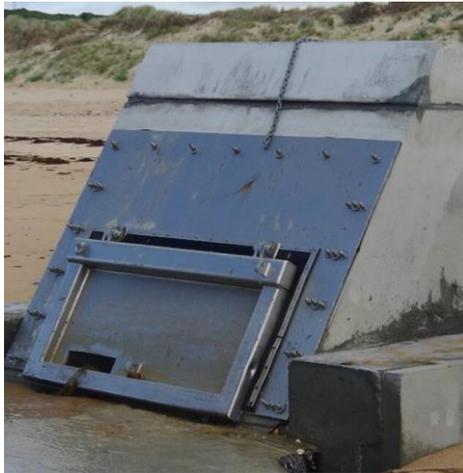
Pour ce faire, il est proposé d'équiper le clapet anti-retour d'une ouverture de petite taille (ex : 10x30 cm), laquelle serait constamment ouvert, mais pourrait être fermée manuellement en cas d'alerte météo (tempêtes, fortes marées, etc.). Cette ouverture est suffisante pour la remontée des civelles, et éventuellement d'autres espèces de la microfaune, dans le cours d'eau. Un exemple est donné sur le cliché suivant.
