Projet d'aménagement des parcelles YT3, YT4, YT6p, YT37p et YT33p

DIAGNOSTIC DES ZONES HUMIDES SELON L'ARRETE DU 24 JUIN 2008

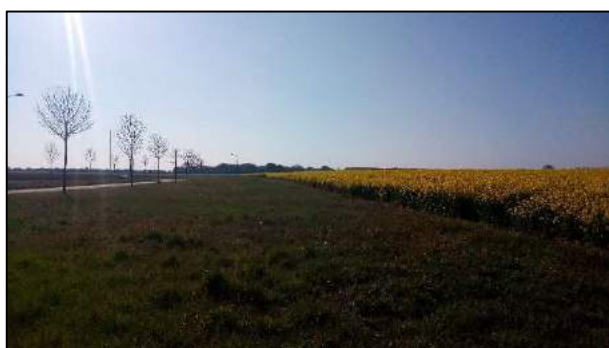
Perspective 1 depuis le Nord-Est du parcellaire

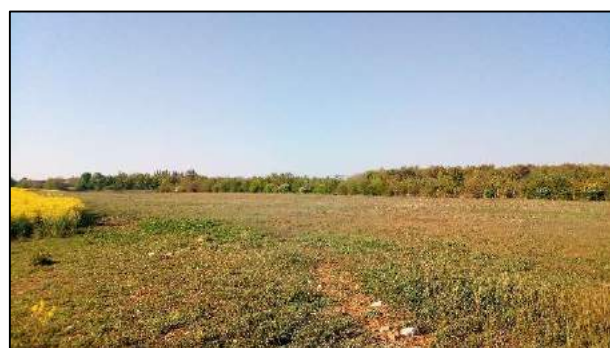
Perspective 2 sur l'Ouest du parcellaire

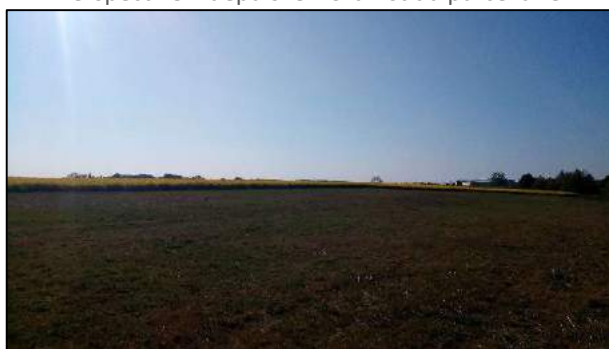
Perspective 3 depuis l'Est du parcellaire

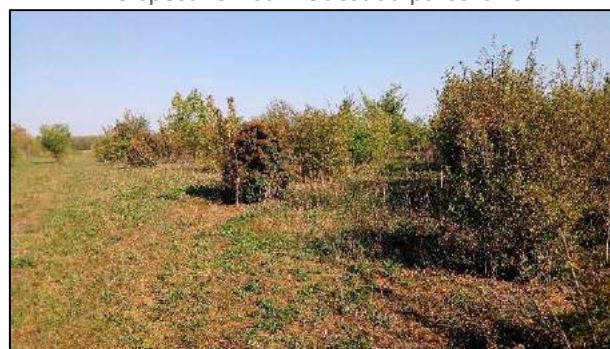
Perspective 4 sur la bande boisée

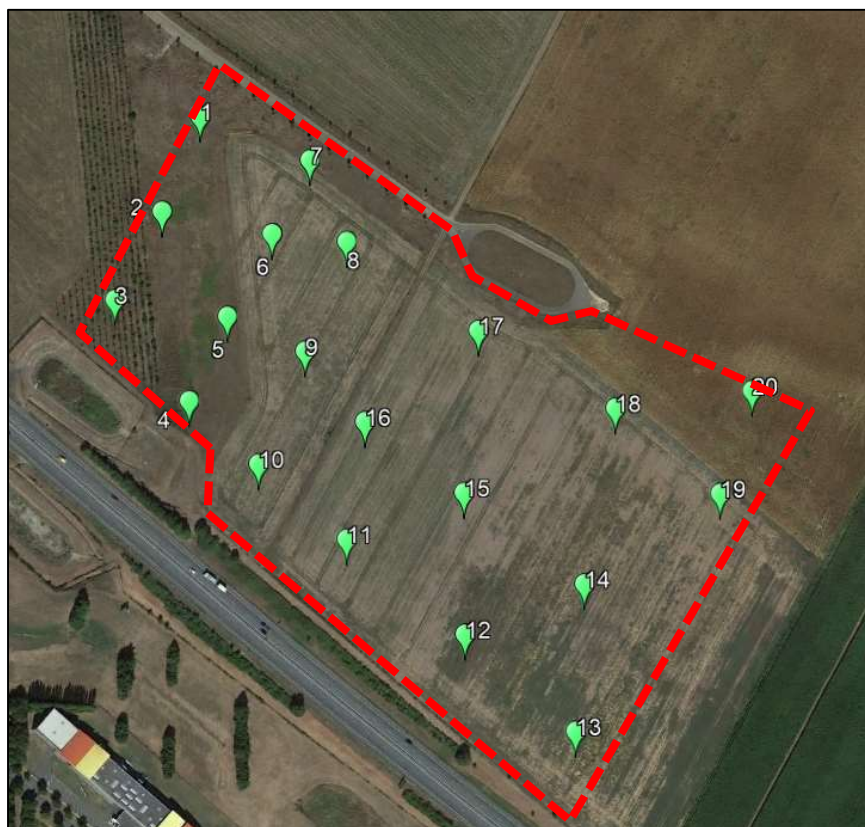
Figure 9 : Cartographie des 20 sondages effectués sur le site (GEOUEST, 2021)

20 sondages pédologiques ont été effectués dans le périmètre d'étude.

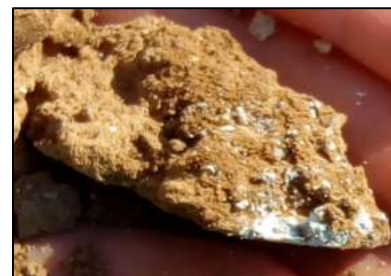
TYPE 1 :

0 – 20/48 cm : Argiles limoneuses brunes, présence de débris de roches calcaires

20/48 cm : Refus de tarière sur socle dur (Calcaires)

⇒ **Sondages 1, 4, 6, 7, 8, 10 et 12**

Hors classe GEPPA

Sondages non caractéristiques de zone humide

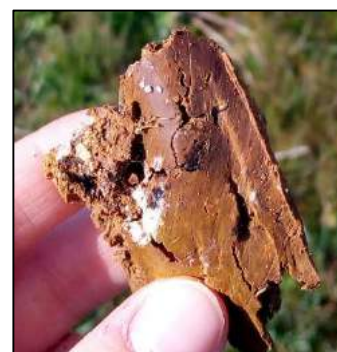
TYPE 2 :

0 – 27/38 cm : Argiles limoneuses à argiles brunes, présence de roches calcaires

27/38 – 41/47 cm : Argiles limoneuses à argileuses brunes, **présence de concrétions ferro-manganiques**

41/47 cm : Refus de tarière sur socle dur (Calcaires)

⇒ **Sondages 2, 3 et 5**

Classe GEPPA IV-a

Sondages non caractéristiques de zone humide

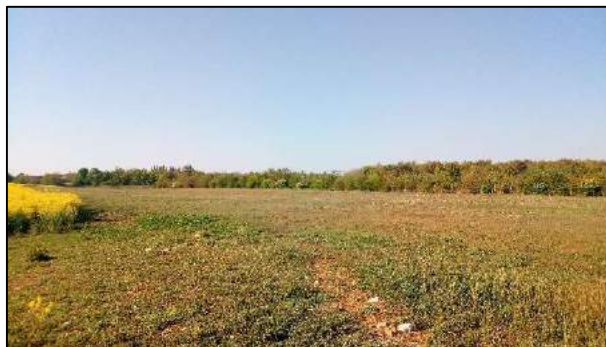
Figure 10 : Cortège floristique de la prairie

Les espèces identifiées sont : Brome stérile, Brome mou, Géranium Bec-de-grue, Plantain lancéolé, Marguerite, Pissenlit, Vesce commune, Chardon vulgaire, Compagnon blanc et Myosotis.

Aucune de ces espèces n'est inscrite sur la liste des espèces caractéristiques de zones humides selon l'arrêté du 24 juin 2008. Le cortège floristique n'est donc pas considéré caractéristique de zone humide.
