## 2 – Etat initial

### Obstacles à la continuité écologique

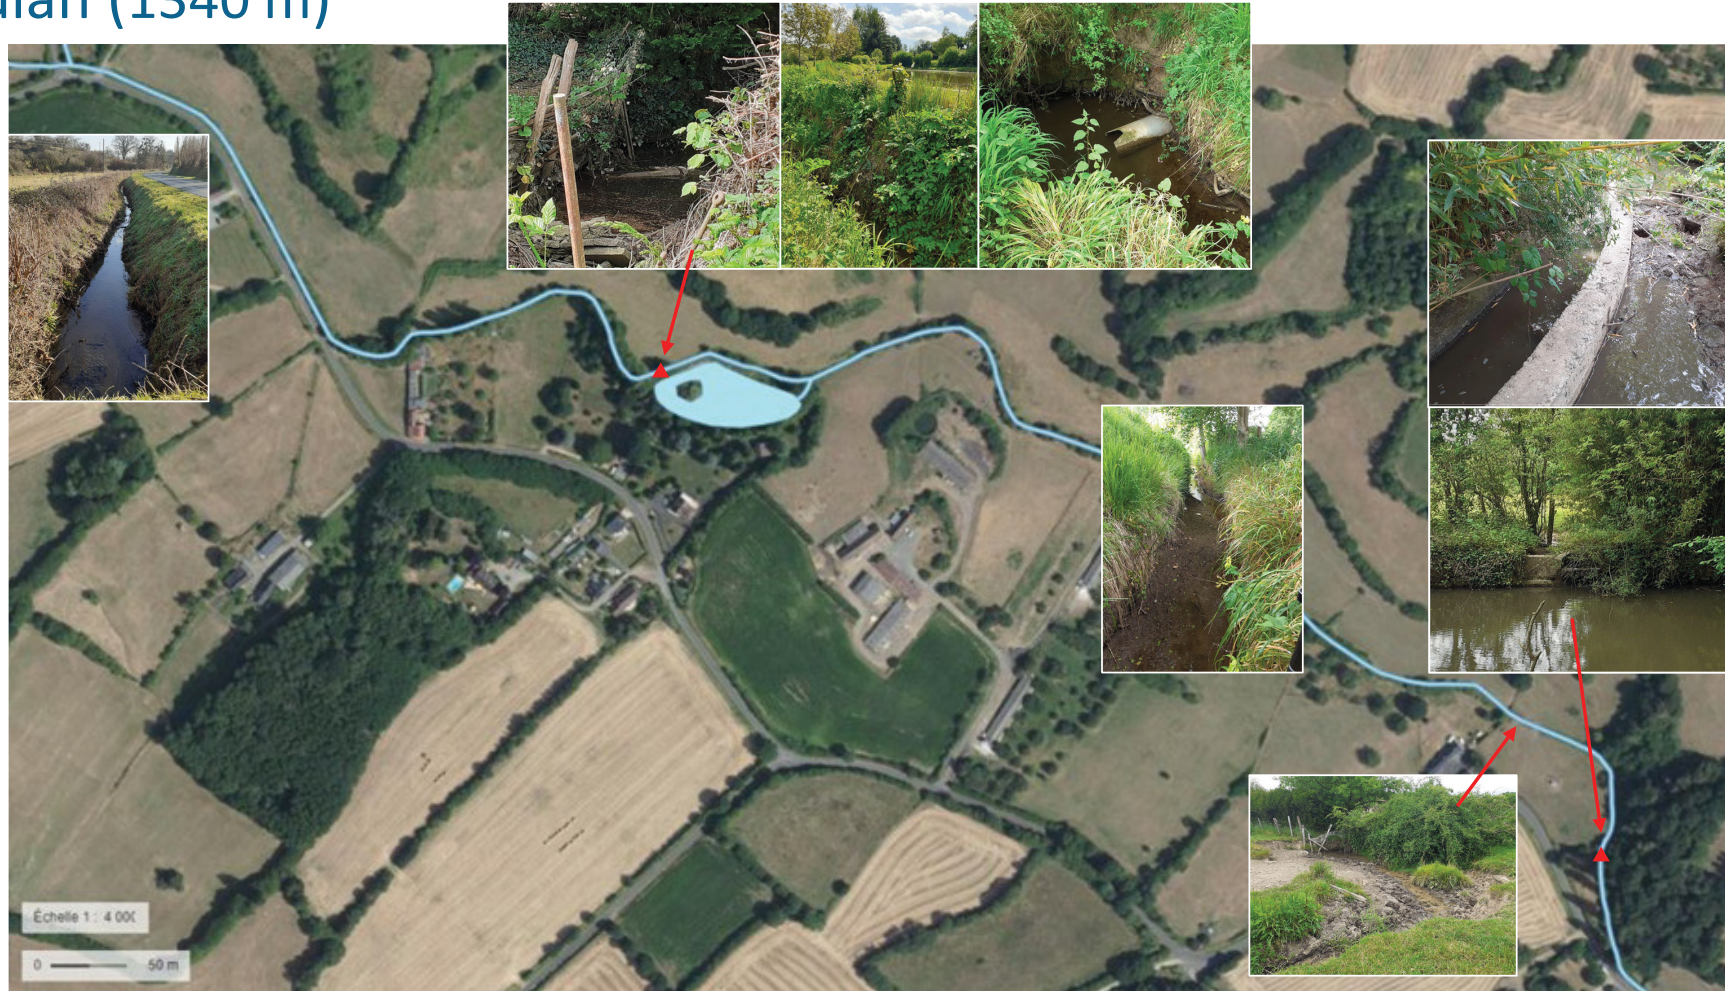
### Le Chaumard médian (1340 m)

- Fossé en bord de route puis lit enfoncé et déplacé en bordure haute de parcelle
  - Accélération des écoulements
  - Capacité de débordement limitée
  - Diversité des habitats et capacité d'accueil très faibles
- Plusieurs points problématiques (continuité et piétinement bovin)

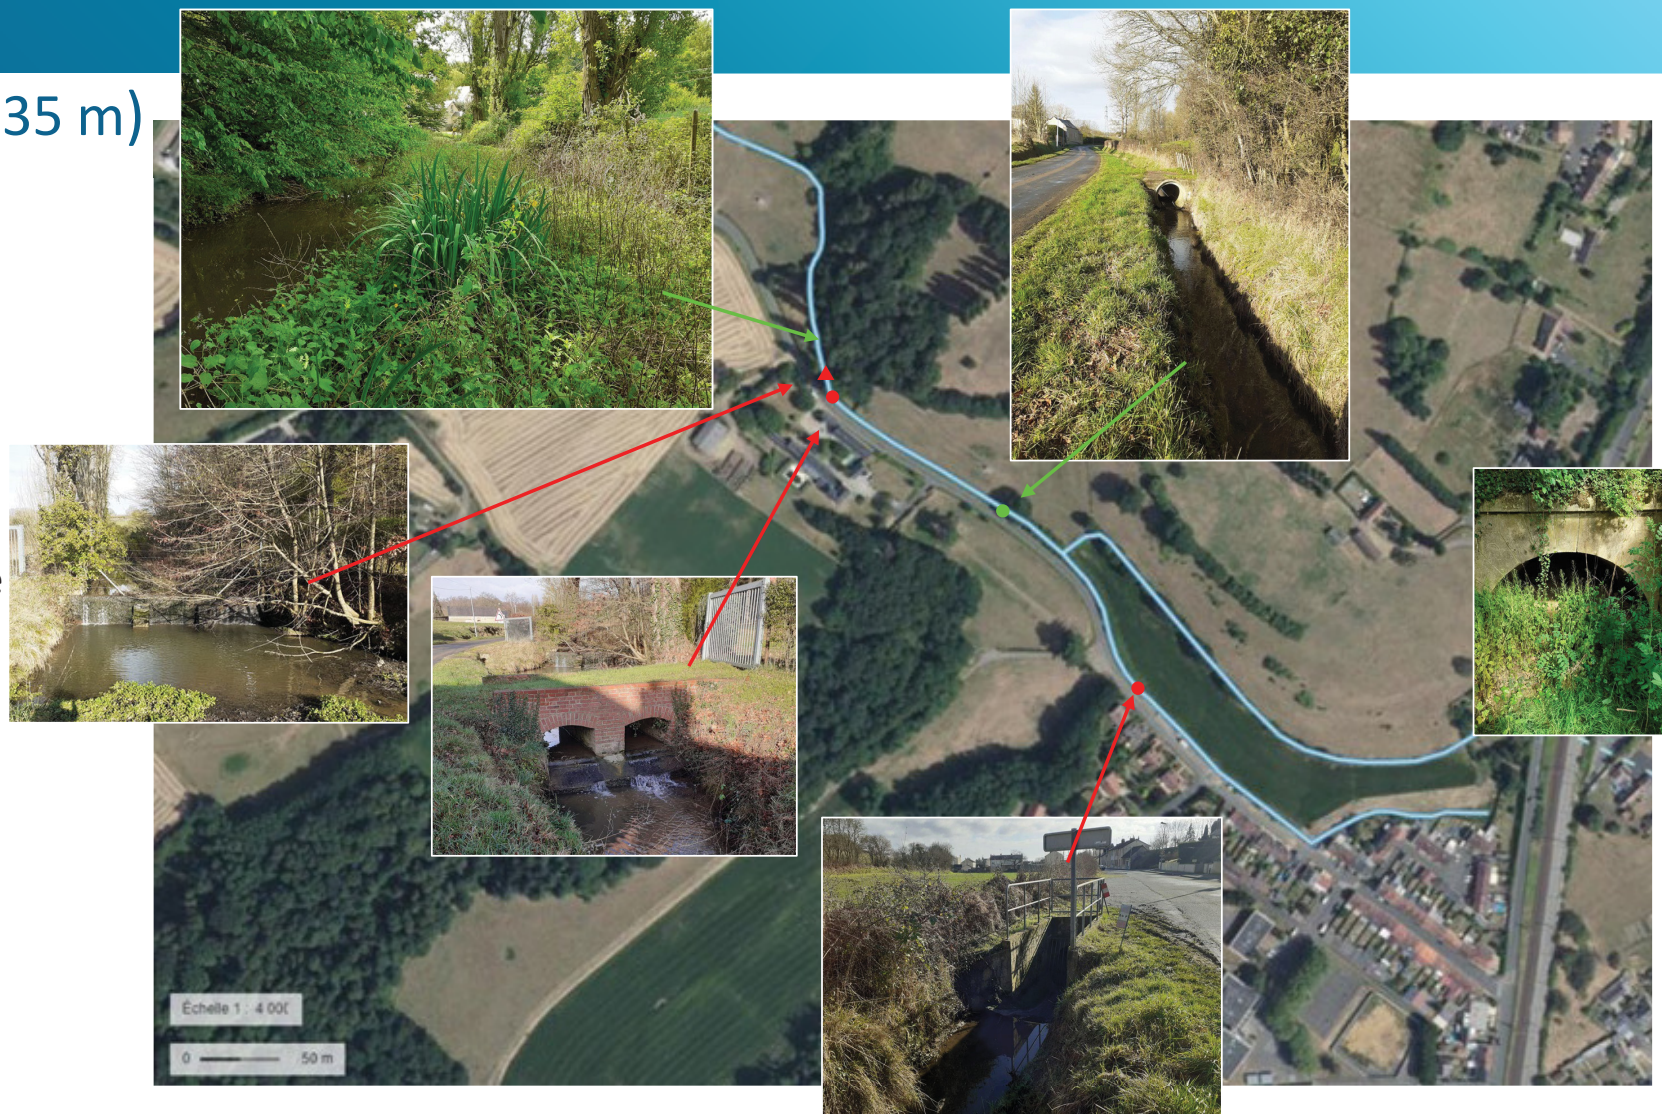
### Le Chaumard aval (635 m)

- Atterrissements du plan d'eau du lavoir = zone humide
- Fossé en bord de route puis lit busé
  - Fonctionnement exclusivement hydraulique
  - Capacités biogéniques très limitées
