Rapport SUEZ – Remédiation sites et sols
pollués

Site « Hubert Bois »- Rue de la Forge
53 440 ARON

Projet de centrale solaire au sol d'Aron (53)

Rapport n°B2 17 052 0

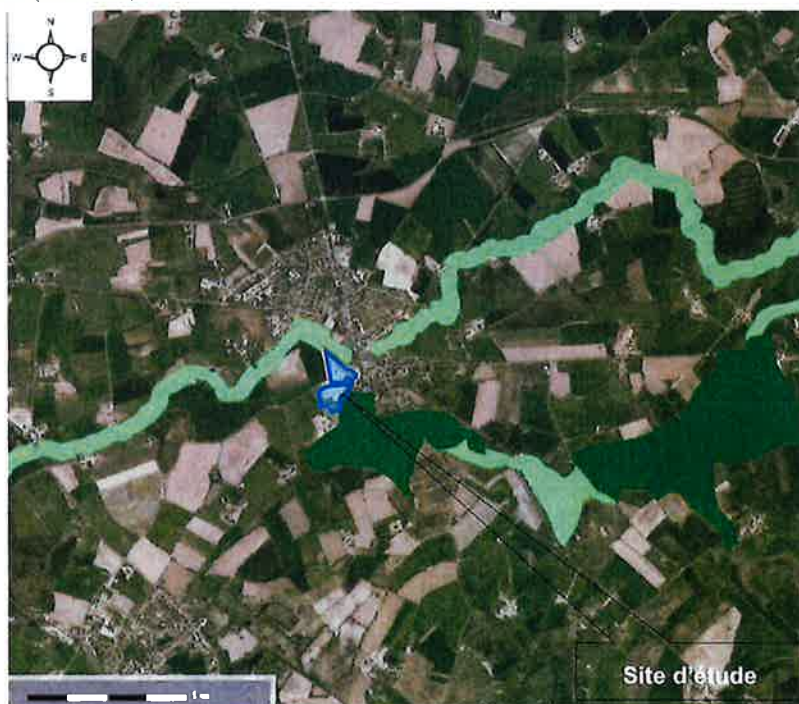
Figure 3 : Localisation des zones protégées à proximité du site

D'après le site de l'INPN (Inventaire National du Patrimoine Naturel), il existe deux Zones Naturelles d'Intérêt Ecologique, Faunistique et Floristique - ZNIEFF dans un rayon de 1 km autour du site :

- La ZNIEFF de type I de l'Etang de la Forge accolée au sud-est du site (représentée en vert foncé sur la figure suivante),
- La ZNIEFF de type II de la Vallée de l'Aron et étangs associés qui commence dès 50 m au nord du site (vert clair).

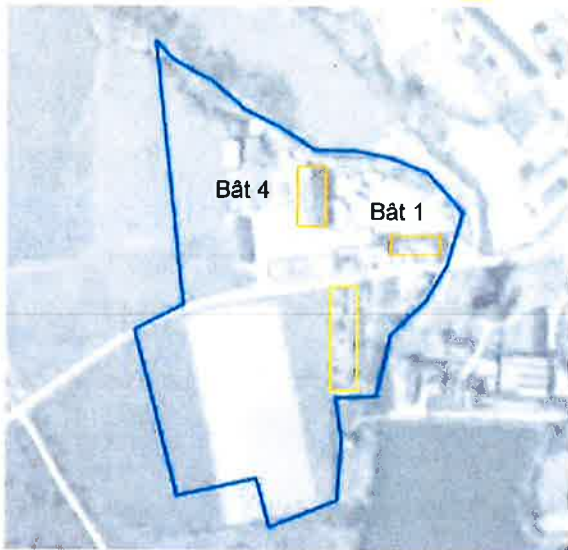
Date	Evénement
1958	<p>Apparition du bâtiment 4 au centre de la partie nord-est du site avec de nombreux stockage à l'est du bâtiment et apparition du bâtiment 1 au sud de la partie nord-est</p> <p>Une zone de stockage de bois est aussi présente au sud du site</p>

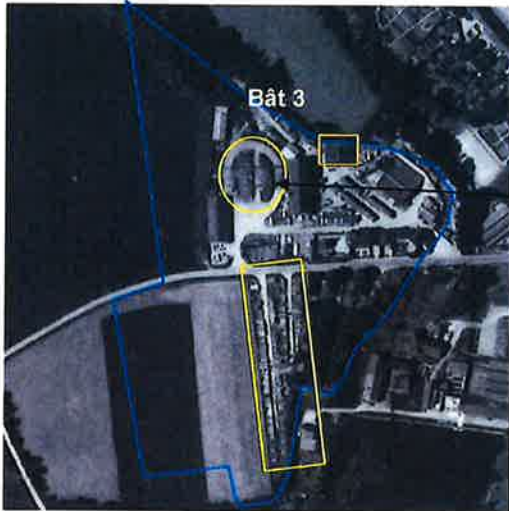
1967	<p>Apparition du bâtiment 3 au nord-est du site et de la zone de tronçonnage. Agrandissement de la zone de stockage de bois au sud du site</p>

<p>Zone de tronçonnage visible à l'est du bâtiment 4</p>
1971-1975	Peu de changement, agrandissement du bâtiment 4
1987	Apparition des bâtiments 7 (stockage du bois) et 9 (séchoir) dans la partie sud du site et agrandissement de la zone de stockage de bois au sud du site
1995-1996	<p>Demande de la société Hubert Bois à la Préfecture de Mayenne pour l'extension de leur activité avec installation d'un nouveau bâtiment pour le tri et manutention de bois (voir plan et courrier en annexe 4-2)</p> <p>Agrandissement de la zone de stockage de bois à l'ouest de la partie nord.</p>

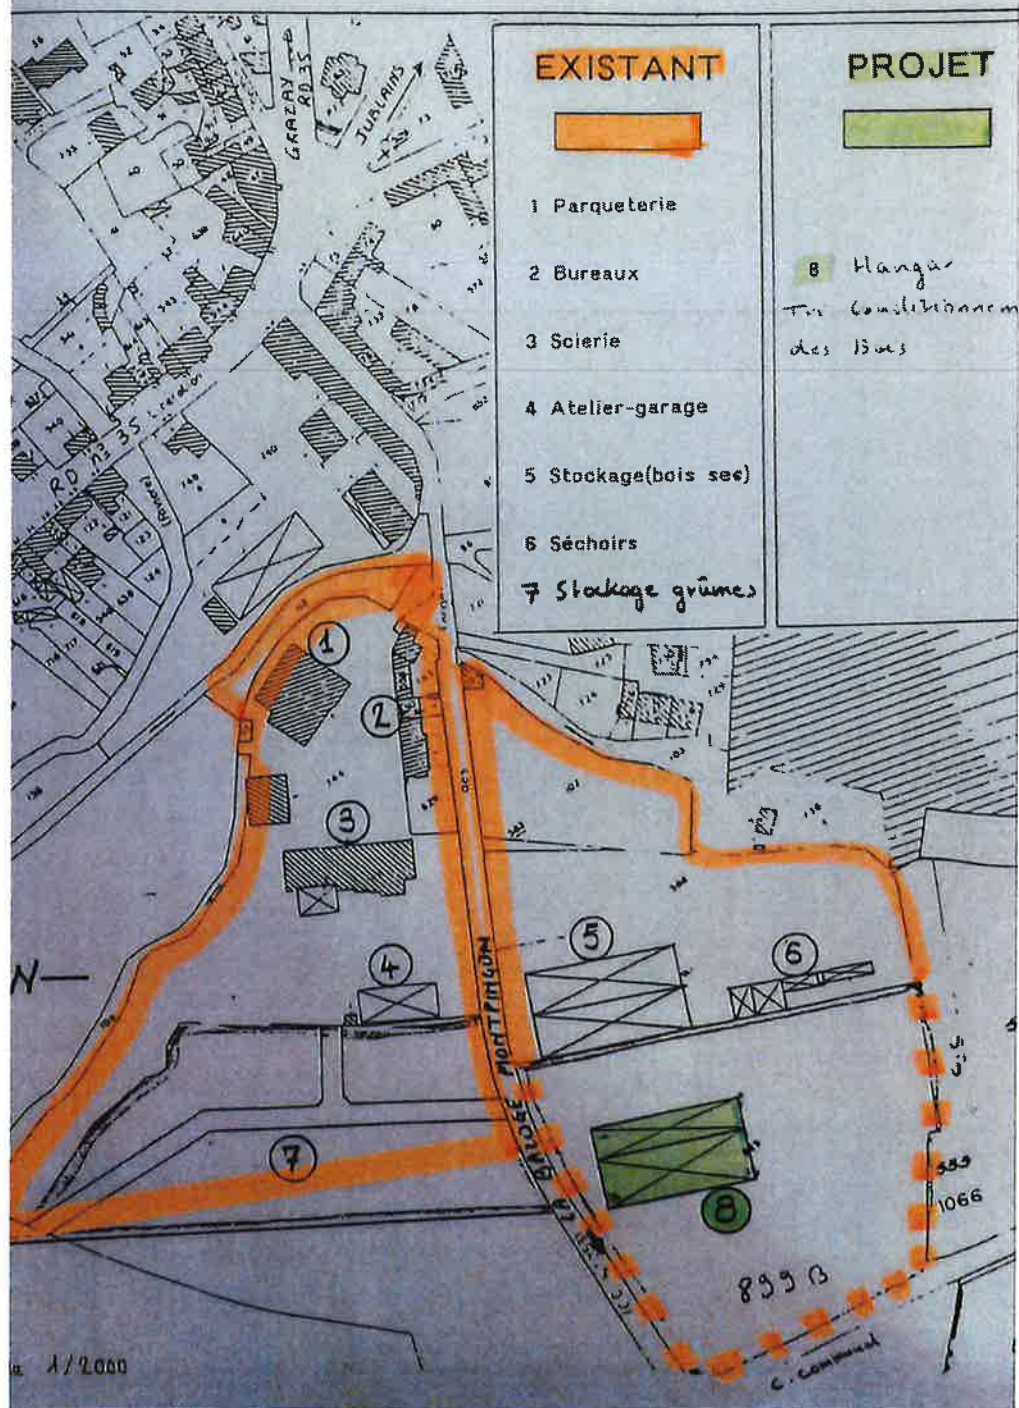
Plan d'aménagement dans le cadre du projet d'extension du nouveau bâtiment, 1/2000, 1995

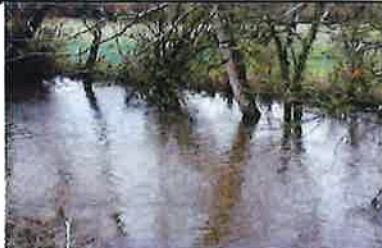
FICHE DE PRELEVEMENTS D'EAU DE SURFACE		Code Chantier : B2 17 052 0		
SUEZ Remediation						
DOSSIER :		HUBERT BOIS		Chef de projet : ACO		
IDENTIFICATION						
DATE : 01/01/2018		OPERATEUR(S) : SBS/ACO		HEURE : 17 h 00		
				POINT DE PRELEVEMENT : RU Aval		
ENVIRONNEMENT			Vérification localisation sur plan : <input checked="" type="checkbox"/> correcte <input type="checkbox"/> à corriger Si besoin aide au repérage (photographie / schéma côté/ ...) :			
Jour du prélèvement : Météo : Couvert T° ambiante : 10 °C Jour précédent le prélèvement : Météo : Couvert Environnement : <input checked="" type="checkbox"/> rural <input type="checkbox"/> commercial <input type="checkbox"/> résidentiel <input type="checkbox"/> industriel

CARACTERISTIQUE DU MILIEU PRELEVE						
Type de milieu : <input checked="" type="checkbox"/> cours d'eau <input type="checkbox"/> plan d'eau <input type="checkbox"/> autre : _____ Dénomination : Le Tourroux

Conditions hydrologiques : Jour prélèvement : <input type="checkbox"/> pas d'eau / à sec <input type="checkbox"/> basses eaux <input checked="" type="checkbox"/> hautes eaux <input type="checkbox"/> crue / débordement						
Hauteur d'eau estimée : 0,74 mètres						
Aspect de l'eau : <input checked="" type="checkbox"/> limpide <input type="checkbox"/> trouble <input type="checkbox"/> Irisations : <input type="checkbox"/> oui <input checked="" type="checkbox"/> non <input type="checkbox"/> Mousse : <input type="checkbox"/> oui <input checked="" type="checkbox"/> non <input type="checkbox"/> Boue surnageante : <input type="checkbox"/> oui <input checked="" type="checkbox"/> non						
Nature du substratum (lit) : <input checked="" type="checkbox"/> vase <input checked="" type="checkbox"/> limon <input type="checkbox"/> sable <input type="checkbox"/> graviers / galets <input type="checkbox"/> blocs

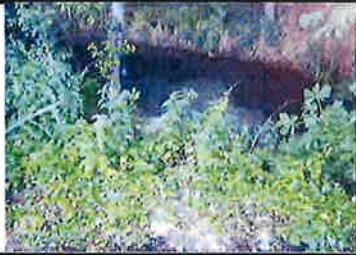
FICHE DE PRELEVEMENTS D'EAU DE SURFACE		Code Chantier : B2 17 052 0		
SUEZ Remediation		DOSSIER : HUBERT BOIS		Chef de projet : ACO		
IDENTIFICATION						
DATE : 17/01/2018		OPERATEUR(S) : SBS/ACO		HEURE : 17 h 10		
				POINT DE PRELEVEMENT : RU Amont		
ENVIRONNEMENT			Vérification localisation sur plan : <input type="checkbox"/> correcte <input type="checkbox"/> à corriger Si besoin aide au repérage (photographie / schéma côté / ...):			
Jour du prélèvement : Météo : Couvert T° ambiante : 10 °C Jour précédent le prélèvement : Météo : Couvert Environnement : <input checked="" type="checkbox"/> rural <input type="checkbox"/> commercial <input type="checkbox"/> résidentiel <input type="checkbox"/> industriel

CARACTERISTIQUE DU MILIEU PRELEVE						
Type de milieu : <input checked="" type="checkbox"/> cours d'eau <input type="checkbox"/> plan d'eau <input type="checkbox"/> autre : _____

Dénomination : Le Tourroux						
Conditions hydrologiques : Jour prélèvement : <input type="checkbox"/> pas d'eau / à sec <input type="checkbox"/> basses eaux <input checked="" type="checkbox"/> hautes eaux <input type="checkbox"/> crue / débordement						
Hauteur d'eau estimée : 0,71 mètres						
Aspect de l'eau : <input checked="" type="checkbox"/> limpide <input type="checkbox"/> trouble Irisations : <input type="checkbox"/> oui <input checked="" type="checkbox"/> non Mousse : <input type="checkbox"/> oui <input checked="" type="checkbox"/> non Boue surnageante : <input type="checkbox"/> oui <input checked="" type="checkbox"/> non						
Nature du substratum (lit) : <input checked="" type="checkbox"/> vase <input checked="" type="checkbox"/> limon <input type="checkbox"/> sable <input type="checkbox"/> graviers / galets <input type="checkbox"/> blocs						
Vitesse d'écoulement : <input type="checkbox"/> nulle <input checked="" type="checkbox"/> lent <input type="checkbox"/> rapide Régime d'écoulement turbulent? <input type="checkbox"/> oui <input checked="" type="checkbox"/> non

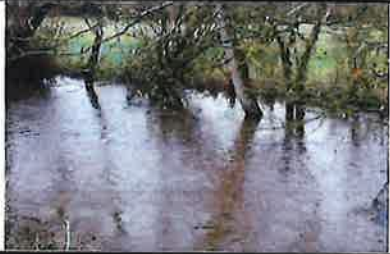
FICHE DE PRELEVEMENT DE SEDIMENT		Code Chantier : B2 17 052 0	
SUEZ Remediation					
DOSSIER :		Hubert Bois		Chef de projet : ACO	
IDENTIFICATION					
DATE : 17/01/2018		OPERATEURS : SBS/ACO		HEURE : 17 h 00	
				POINT DE PRELEVEMENT : RU Aval	
ENVIRONNEMENT			Vérification localisation sur plan : <input checked="" type="checkbox"/> correcte <input type="checkbox"/> à corriger Si besoin aide au repérage (photographie / schéma côté/ ...):		
Jour du prélèvement : Météo : Pluvieux T° ambiante : 10 °C Jour précédent le prélèvement : Météo : Nuageux Environnement : <input checked="" type="checkbox"/> rural <input type="checkbox"/> commercial <input type="checkbox"/> résidentiel <input type="checkbox"/> industriel

CARACTERISTIQUE DU MILIEU PRELEVE					
Type de milieu : <input checked="" type="checkbox"/> cours d'eau <input type="checkbox"/> plan d'eau <input type="checkbox"/> autre : _____

Dénomination : Le Tourroux					
Conditions hydrologiques : Jour prélèvement : <input type="checkbox"/> pas d'eau / à sec <input type="checkbox"/> basses eaux <input checked="" type="checkbox"/> hautes eaux <input type="checkbox"/> crue / débordement					
Hauteur d'eau : 0,74 mètres					
Aspect de l'eau : <input checked="" type="checkbox"/> limpide <input type="checkbox"/> trouble Irisations : <input type="checkbox"/> oui <input checked="" type="checkbox"/> non Mousse : <input type="checkbox"/> oui <input checked="" type="checkbox"/> non Boue surnageante : <input type="checkbox"/> oui <input checked="" type="checkbox"/> non					
Vitesse d'écoulement : <input type="checkbox"/> nulle <input checked="" type="checkbox"/> lent <input type="checkbox"/> rapide Régime d'écoulement turbulent? <input type="checkbox"/> oui <input checked="" type="checkbox"/> non					
Végétation aquatique : <input type="checkbox"/> absence <input checked="" type="checkbox"/> éparses <input type="checkbox"/> dense

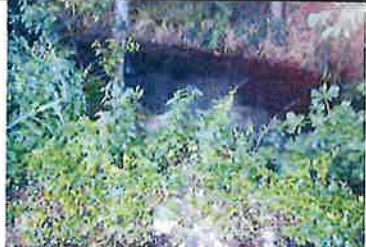
FICHE DE PRELEVEMENT DE SEDIMENT		Code Chantier : B2 17 052 0	
SUEZ Remediation					
DOSSIER : Hubert Bois				Chef de projet : ACO	
IDENTIFICATION					
DATE : 17/01/2018		OPERATEURS : SBS/ACO		HEURE : 17 h 10	
				POINT DE PRELEVEMENT : Ru Amont	
ENVIRONNEMENT			Vérification localisation sur plan : <input checked="" type="checkbox"/> correcte <input type="checkbox"/> à corriger Si besoin aide au repérage (photographie / schéma côté / ...):		
Jour du prélèvement : Météo : Couvert T° ambiante : 10 °C Jour précédent le prélèvement : Météo : Couvert Environnement : <input checked="" type="checkbox"/> rural <input type="checkbox"/> commercial <input type="checkbox"/> résidentiel <input type="checkbox"/> industriel

CARACTERISTIQUE DU MILIEU PRELEVE					
Type de milieu : <input checked="" type="checkbox"/> cours d'eau <input type="checkbox"/> plan d'eau <input type="checkbox"/> autre : _____

Dénomination : Le Tourroux					
Conditions hydrologiques : Jour prélèvement : <input type="checkbox"/> pas d'eau / à sec <input type="checkbox"/> basses eaux <input checked="" type="checkbox"/> hautes eaux <input type="checkbox"/> crue / débordement					
Hauteur d'eau : 0,71 mètres					
Aspect de l'eau : <input checked="" type="checkbox"/> limpide <input type="checkbox"/> trouble Irisations : <input type="checkbox"/> oui <input checked="" type="checkbox"/> non Mousse : <input type="checkbox"/> oui <input checked="" type="checkbox"/> non Boue surnageante : <input type="checkbox"/> oui <input checked="" type="checkbox"/> non					
Vitesse d'écoulement : <input type="checkbox"/> nulle <input checked="" type="checkbox"/> lent <input type="checkbox"/> rapide Régime d'écoulement turbulent? <input type="checkbox"/> oui <input checked="" type="checkbox"/> non					
Végétation aquatique : <input type="checkbox"/> absence <input checked="" type="checkbox"/> éparses <input type="checkbox"/> dense
