Schéma directeur des eaux pluviales Site 2B Recyclage de Segré-en-Anjou-Bleu (49)

Réunion finale du 02/08/21

Antea Group

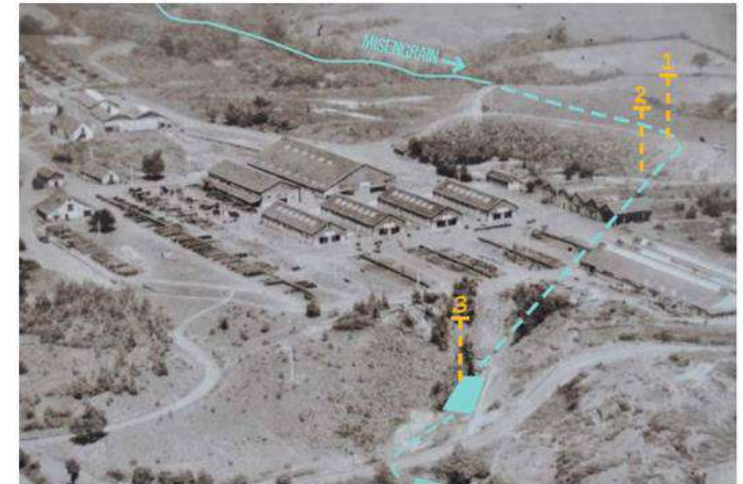
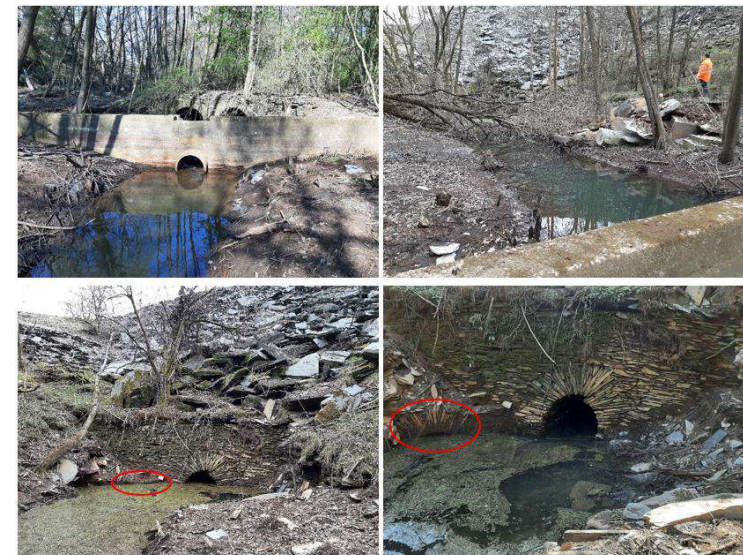
Tracé et usages du Misengrain

- **Tracé:** l'ardoisière a canalisé le Misengrain et recouvert d'une épaisse couche de remblais d'ardoise. A l'amont du site, le Misengrain s'écoule sous 2 voûtes puis dans une buse et pénètre dans le terril via deux arches.
- **Usages :** baignade à 1,1 km à l'aval du site, pêche et captage d'eau potable de l'Oudon à Segré (10 km en aval)

- La capacité de la buse est estimée autour de 1,5 m³/s (<< débit de pointe 5 ans)
→ **Risque de déformation ou déstructuration de la section (+ à terme blocage de l'écoulement) et d'instabilité du terril de schistes (passage d'eau dans le terril en cas de mise en charge)**
