Caractérisation de la ressource en eau souterraine sur le site de la mine de Claray à Sion Les Mines

**Création de piézomètres profonds et réalisation d'un pompage de longue
durée**

RAPPORT FINAL

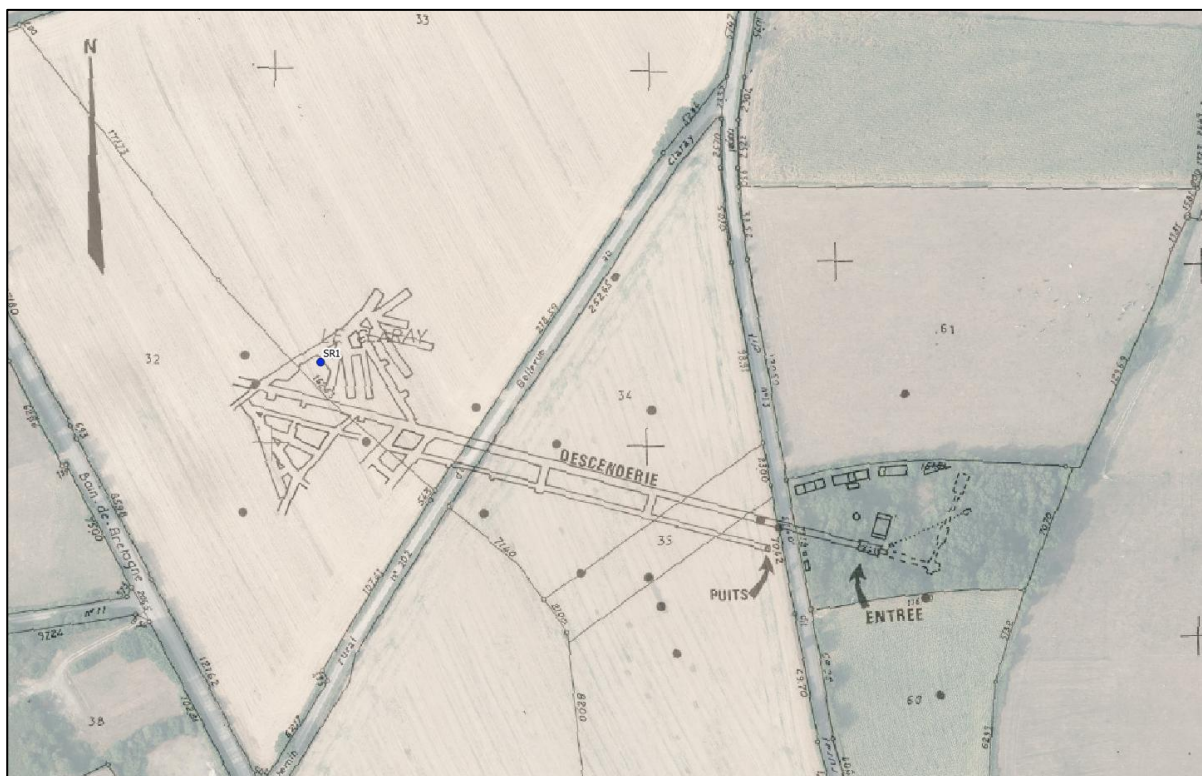
Figure 4 : Plan de la mine de Claray (d'après rapport DDAF, 1992)

L'exploitation de la mine de Claray a démarré en 1962 et s'est achevée en 1966. D'après les plans disponibles, l'extension des galeries est présentée sur la Figure 4.

Le volume théorique des galeries a été estimé à 8 500 m³. Ces galeries sont aujourd'hui entièrement ennoyées et, d'un point de vue hydrogéologique, sont assimilables à un réseau de fractures très denses et localisées permettant de mobiliser plus facilement les eaux souterraines.

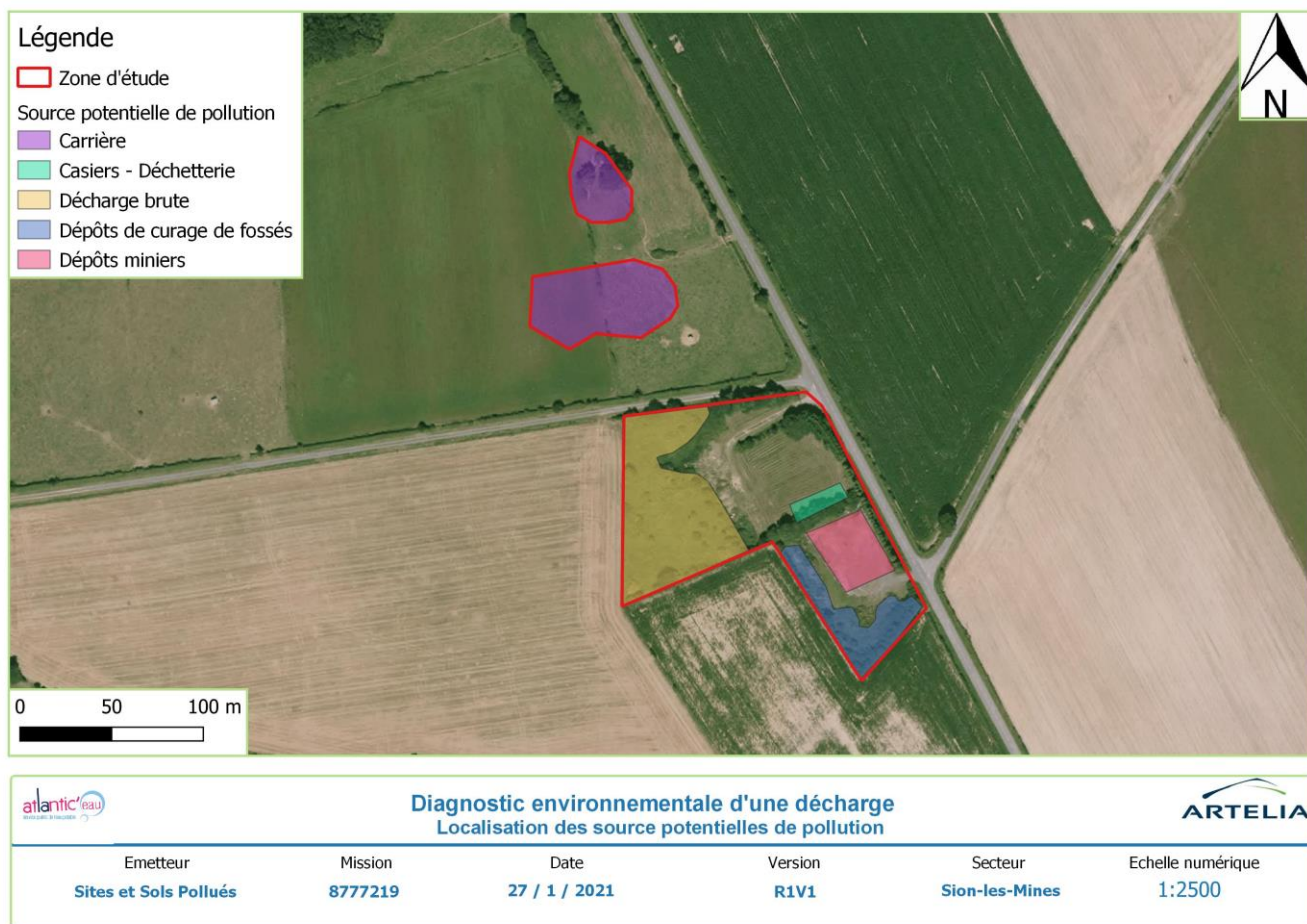
Figure 10 : Sources de pollution au droit de l'ancienne décharge et de l'ancienne carrière

- Sur la parcelle voisine au nord de l'ancienne décharge communale :
 - L'existence d'une ancienne carrière jusqu'en 1952, rapidement remblayée du fait de la mauvaise qualité de la roche extraite pour la construction du village. La zone a été remaniée jusqu'en 1981 avec des traces de remblaiement visibles d'origine inconnue. Ensuite des parcelles agricoles ont été exploitées, le site est aujourd'hui utilisé comme pâture pour des chevaux.

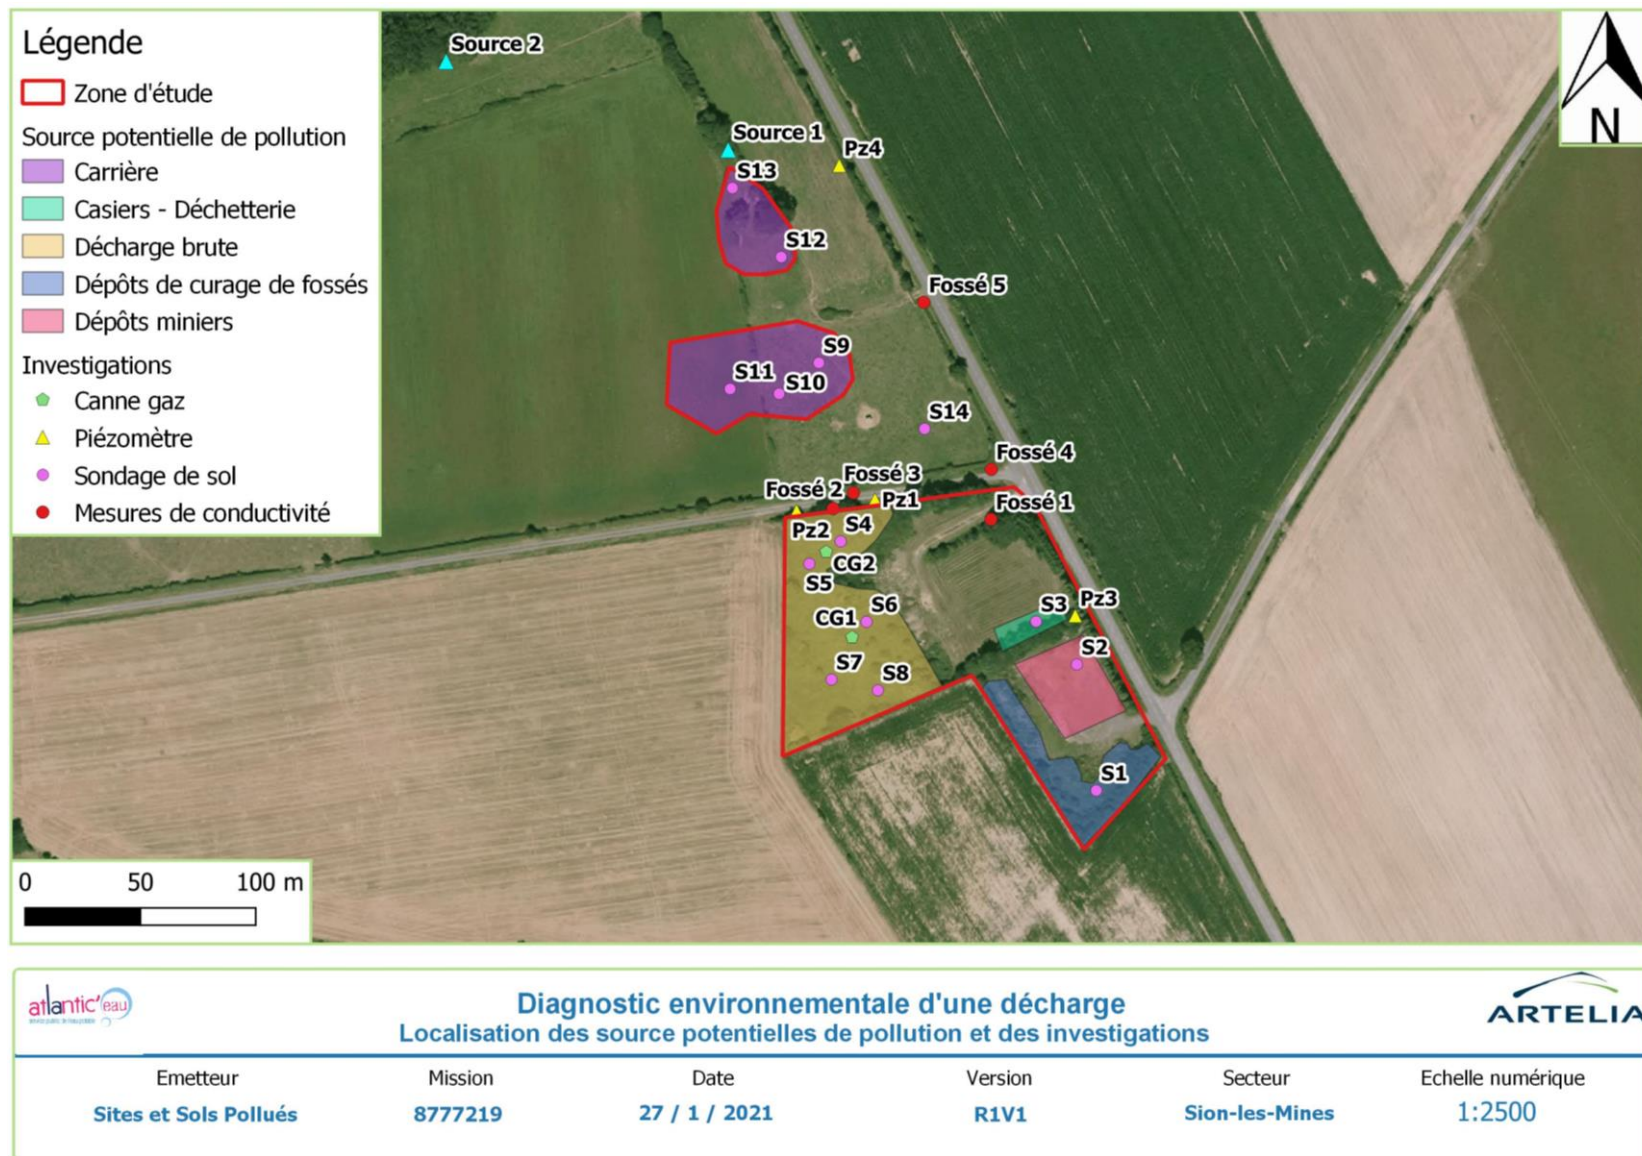
Figure 11: Localisation des investigations réalisées dans le cadre du diagnostic environnemental de l'ancienne décharge et de l'ancienne carrière

La localisation des investigations est précisée sur la Figure 11.

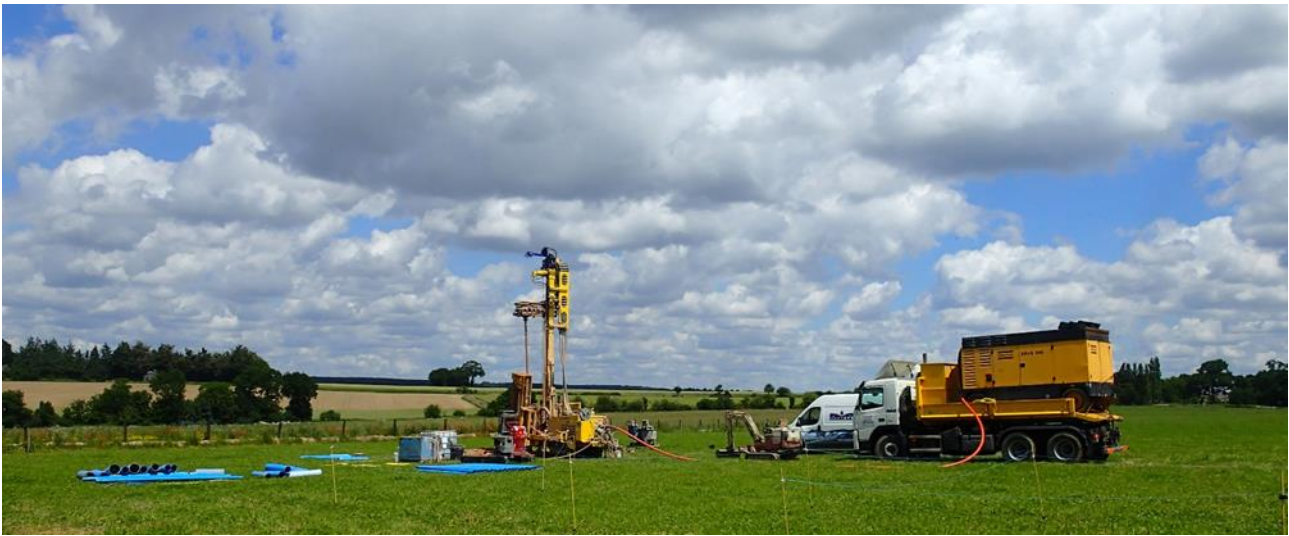
Figure 12 : Atelier de foration de l'entreprise Aquassys

Cinq piézomètres profonds ont été créés entre le 25 mai et le 20 juillet 2021 (Figure 12). Tous les piézomètres captent la nappe des grès ordoviciens. Ils ont été implantés autour des anciennes galeries pour ainsi surveiller le comportement de la nappe profonde (horizon fracturé des grès) et préciser l'aire d'alimentation du captage SR1 pendant le pompage de longue durée (Figure 13).

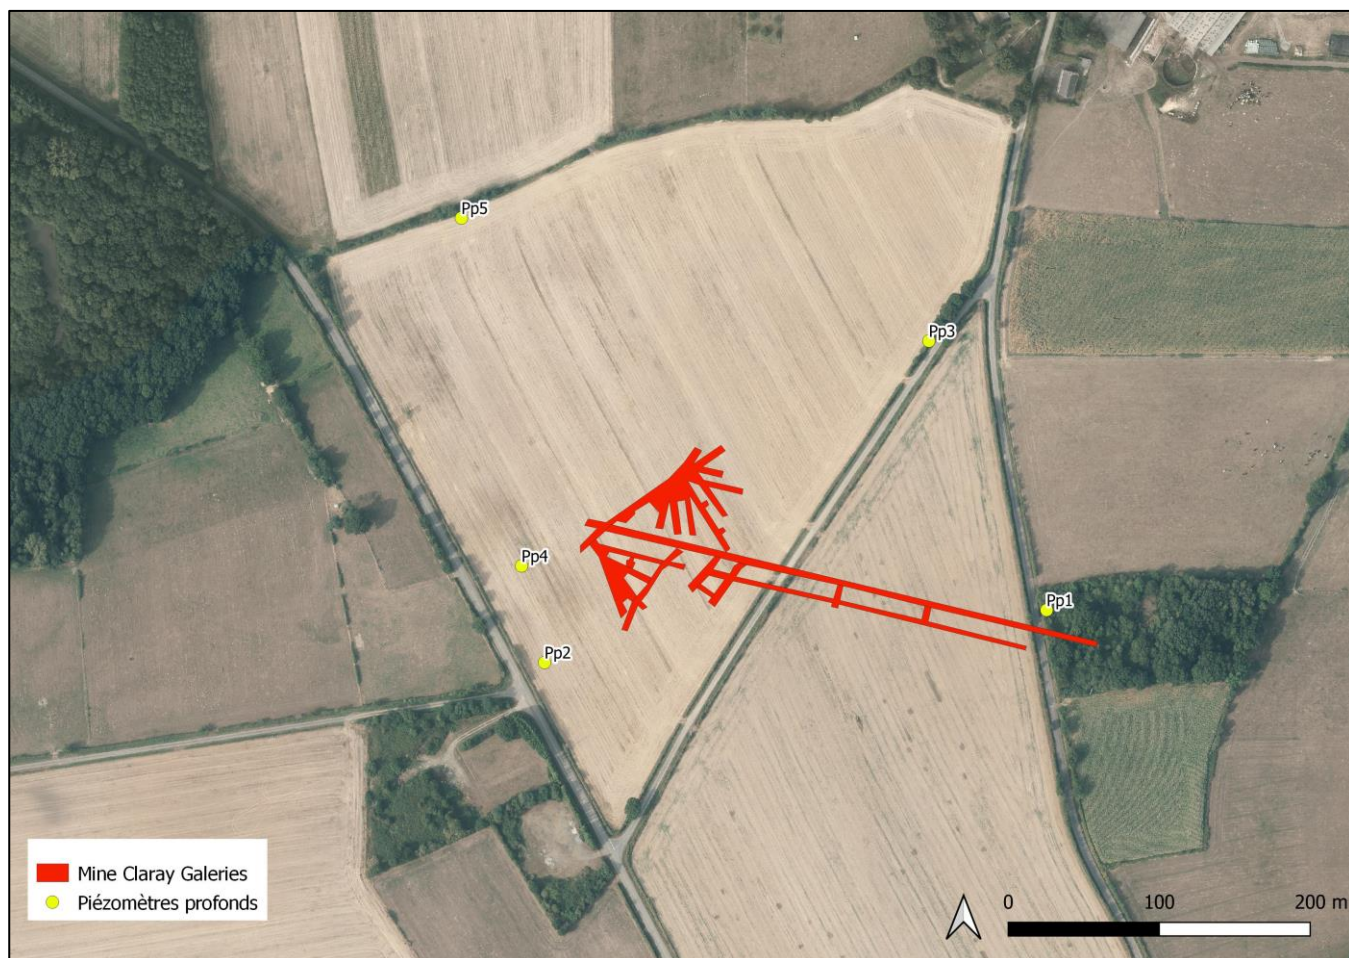
Figure 13 : Localisation des piézomètres profonds

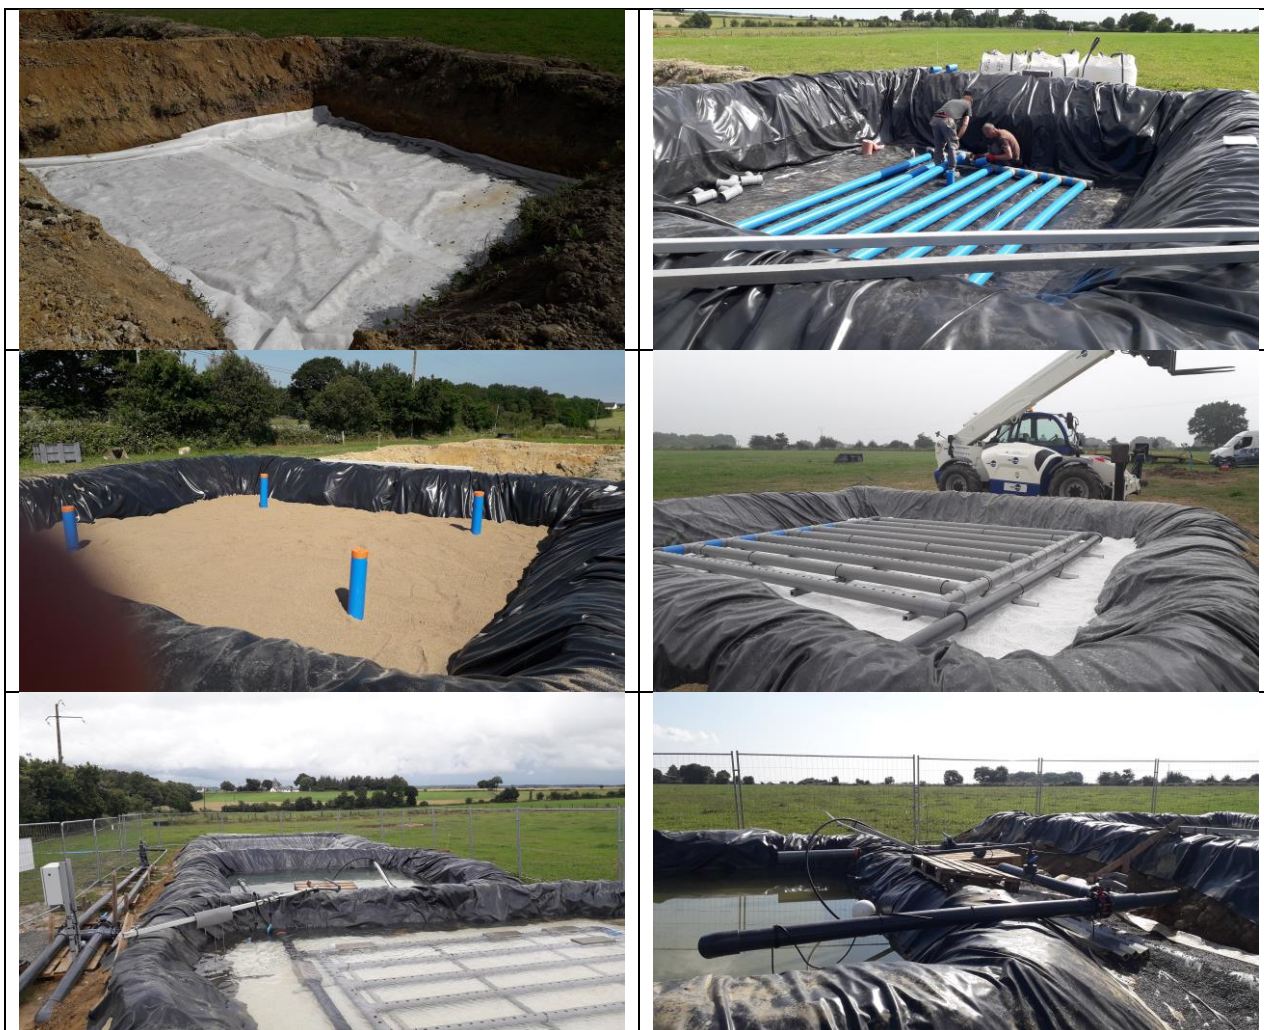
Figure 16 : Photos prises lors de la création de l'unité temporaire de traitement de l'eau pompée

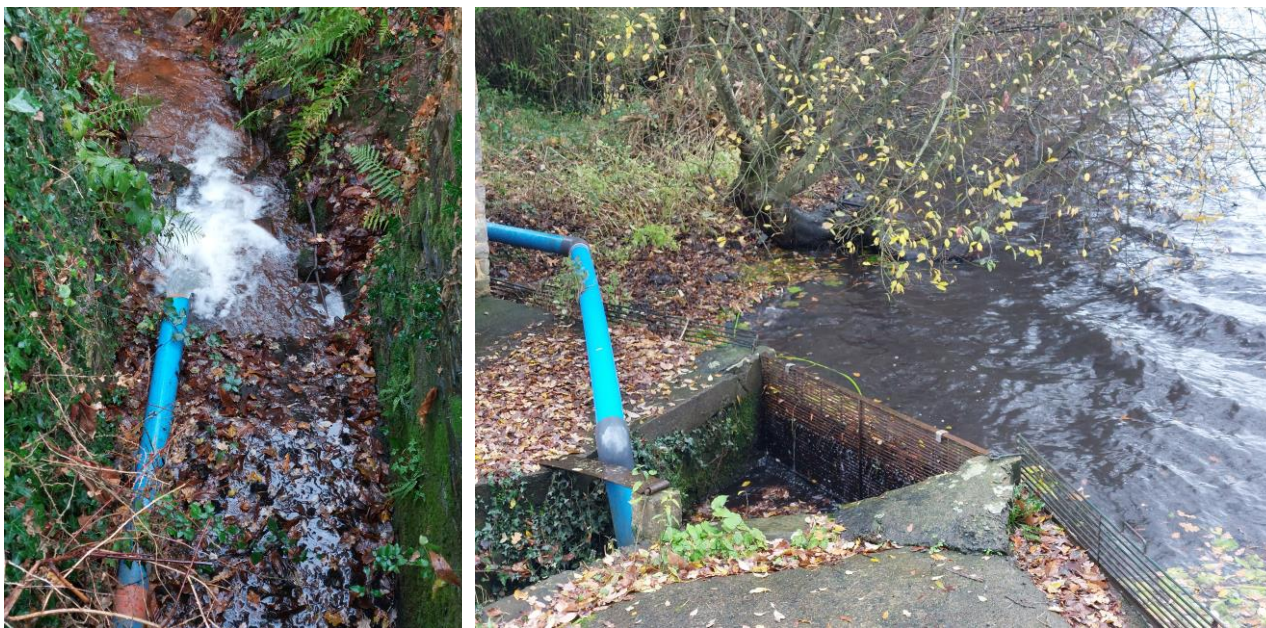
Figure 20 : Photos du rejet des eaux pompées en aval de l'étang de Limèle

Le rejet des eaux pompées a été fixé à 870 m en aval du forage (Figure 19). Ce point de rejet est localisé en aval du déversoir de l'étang de Limèle (Figure 20). Cette distance permet ainsi de s'affranchir d'un possible recyclage des eaux rejetées entre l'étang et l'ancienne mine.

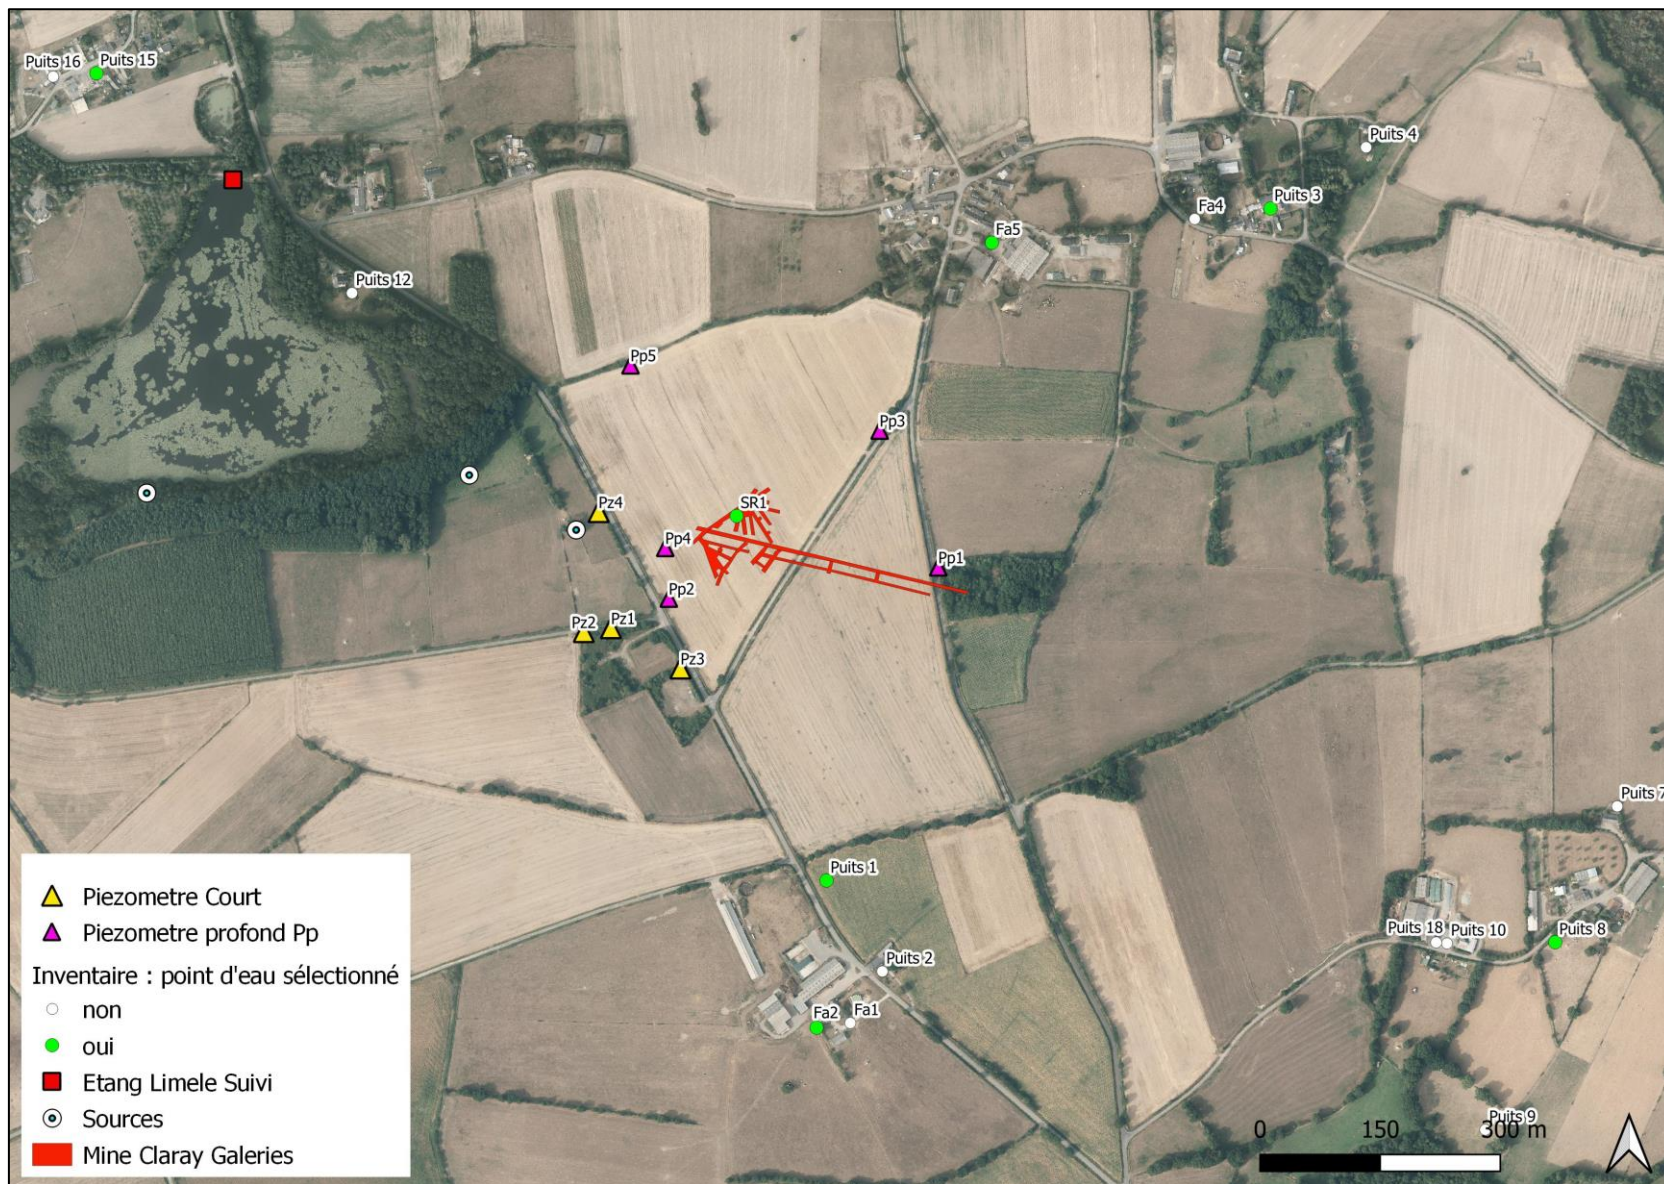
Figure 21 : Surveillance des eaux souterraines pendant le pompage de longue durée

- Le forage de reconnaissance SR1
- Les 5 piézomètres profonds
- Les 4 piézomètres superficiels à proximité de l'ancienne décharge
- 4 puits privés : puits 1 / puits 3 / puits 8 / puits 15
- 2 forages agricoles (Fa2 et Fa5)
- L'étang de Limèle où une échelle limnimétrique a été installée pour une lecture visuelle du niveau d'eau

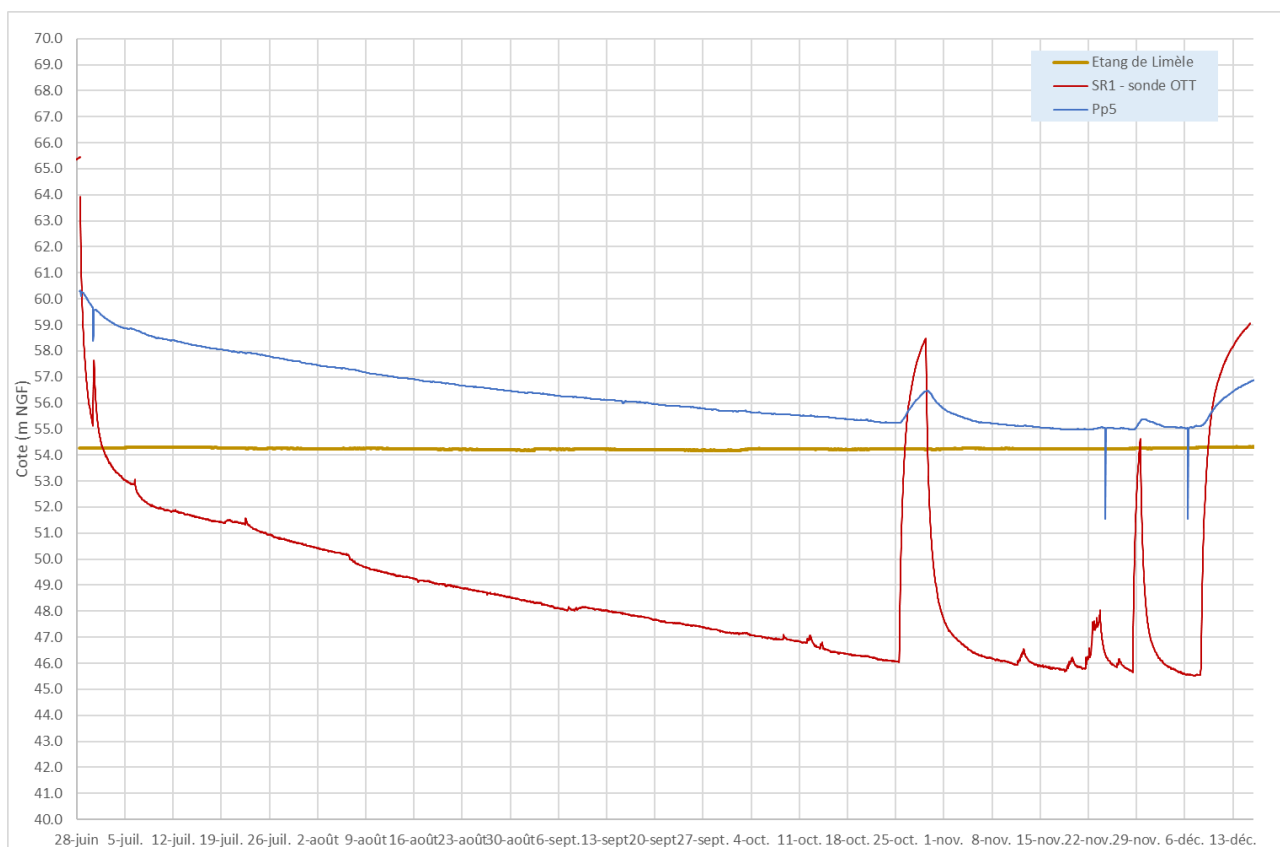
Figure 31 : comparaison de l'évolution de la cote de l'étang de Limèle, du forage SR1 et du piézomètre Pp5

D'autre part, la comparaison des cotes de l'étang avec celles du piézomètre profond Pp5, le plus proche, indique que le niveau de la nappe est toujours situé au-dessus de la cote de l'étang. Le cône d'alimentation du forage SR1 n'intercepte pas le plan d'eau.

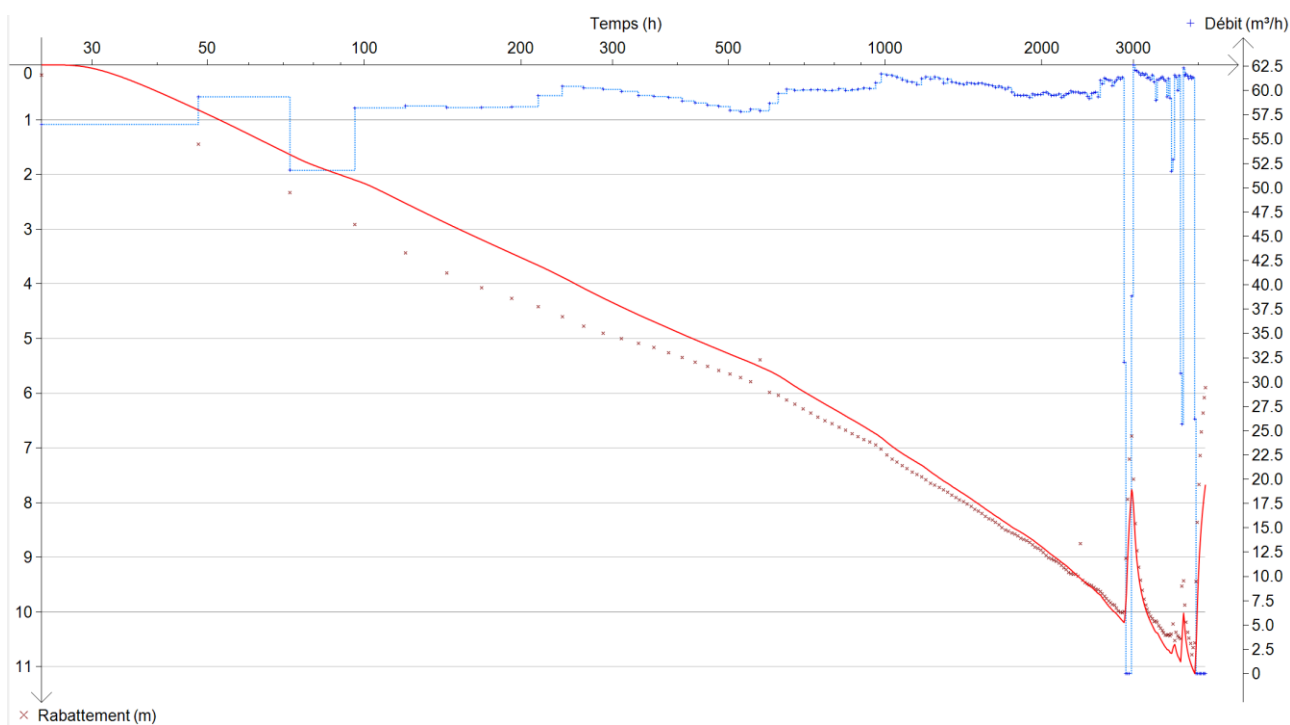
Figure 39 : Ajustement de la solution de Theis en semi-log dans le piézomètre Pp3

Le meilleur ajustement des courbes pour tous les piézomètres est obtenu avec la solution de Theis qui simule une nappe captive en milieu homogène de dimension infinie et d'épaisseur constante. Les autres solutions testées (Gringarten-Witherpsoon / nappe avec fracture verticale et Hantush / nappe semi-captive), bien que plus proches des conditions réelles d'écoulement au sein de cet aquifère discontinu, n'ont pas permis un aussi bon calage des courbes.
