# **INVENTAIRE DES ZONES HUMIDES SUR LES SECTEURS A URBANISER**

**Commune de Challes**

# INVENTAIRE DES ZONES HUMIDES SUR LA COMMUNE DE CHALLES (72) - ZONE 3

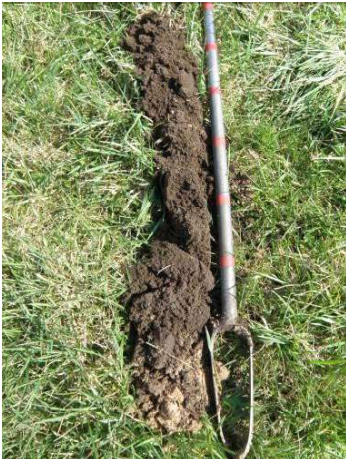
Sondage 16 à 20		
Profondeur (en cm)	Description	Photographie du sondage 16
0	Sable-limoneux brun noir sain

70	Sable grossier ocre-beige sain	
90		
Commentaire	<p>Le sol présenté ci-dessus est sain et ne présente aucune trace d'oxydations.</p> <p><b>Par conséquent, conformément à la grille GEPPA de 1981, ce sol n'est pas caractéristique de zones humides. Suivant cette même grille, le sol de cette parcelle appartient à la classe III.</b></p>

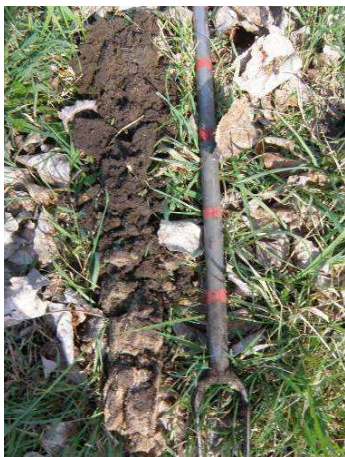
Sondage 21 à 30		
Profondeur (en cm)	Description	Photographie du sondage 23
0	Sable-limoneux brun oxydé

60	Sable grossier ocre-beige oxydé	
70		
Commentaire	<p>Les oxydations sont présentes et marquées dès la surface. Ce profil de sol présente de grande difficulté à se laisser traverser par l'eau en période d'excès hydrique, notamment en hiver. L'hydromorphisme est permanent.</p> <p><b>Par conséquent, conformément à la grille GEPPA de 1981, ce sol est caractéristique de zones humides et appartient à la classe V.</b></p>

**Cette zone présente 2 zones humides :**

- **une prairie humide d'une surface de 2,40 hectares ;**
- **une mare (parcelle 560) d'une surface de 50 m².**

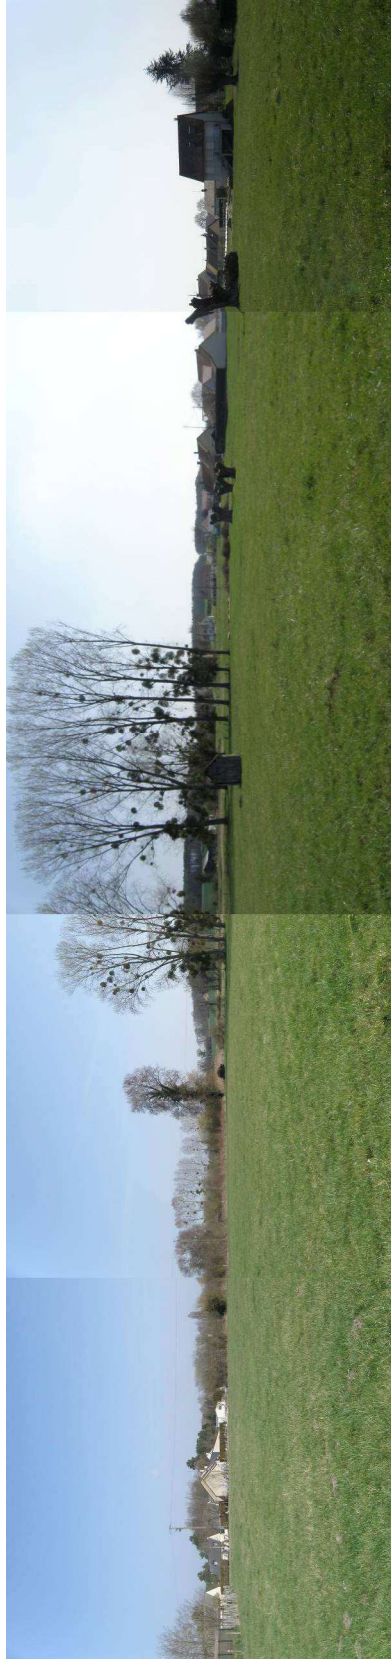
*Vue générale de la zone d'étude*

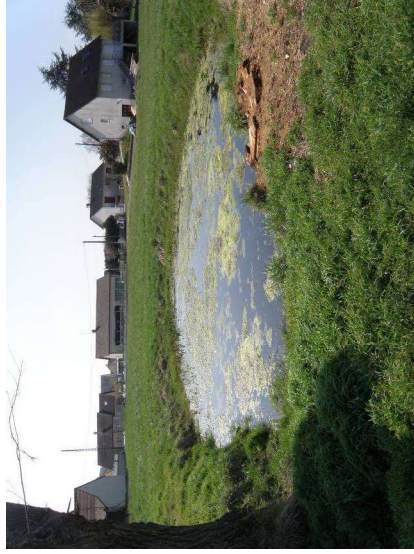
*Zone humide de 50 m² - parcelle 564*

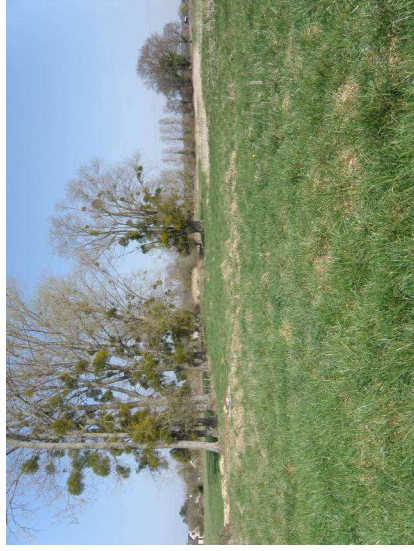
*Vue sur une partie de la prairie humide – surface totale de 2,40 ha*

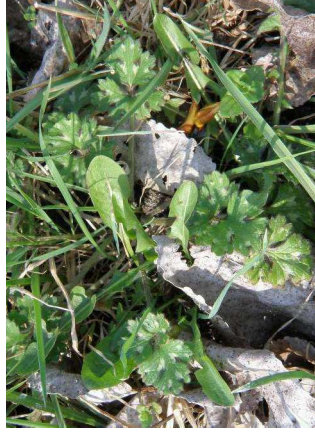
Cette prairie qui semble être entretenue par broyage ou fauchage ne présente aucune végétation ou flore spécifique aux zones humides. Toutefois, nous avons pu observer des renoncules en bas de parcelle, plante représentative des milieux frais.

*Renoncule – plante caractéristique des milieux frais*

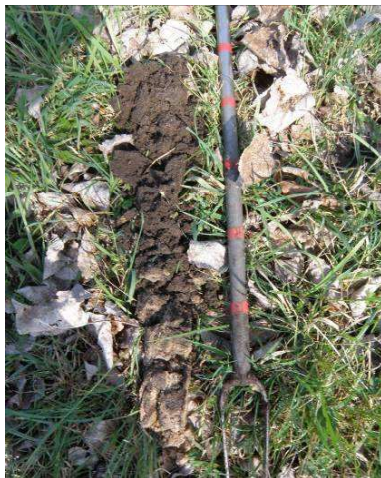
Sondage 31 à 33		
Profondeur (en cm)	Description	Photographie du sondage 31
0	Sable limoneux brun noir oxydé  Sable grossier beige orangé oxydé

40		
70		
Commentaire	Les oxydations sont présentes et marquées dès la surface. Ce profil de sol présente de grande difficulté à se laisser traverser par l'eau en période d'excès hydrique, notamment en hiver. L'hydromorphisme est permanent.  <b>Par conséquent, conformément à la grille GEPPA de 1981, ce sol est caractéristique de zones humides et appartient à la classe V.</b>
