Fiche de contrôle des ouvrages de stockage et de traitement des eaux pluviales

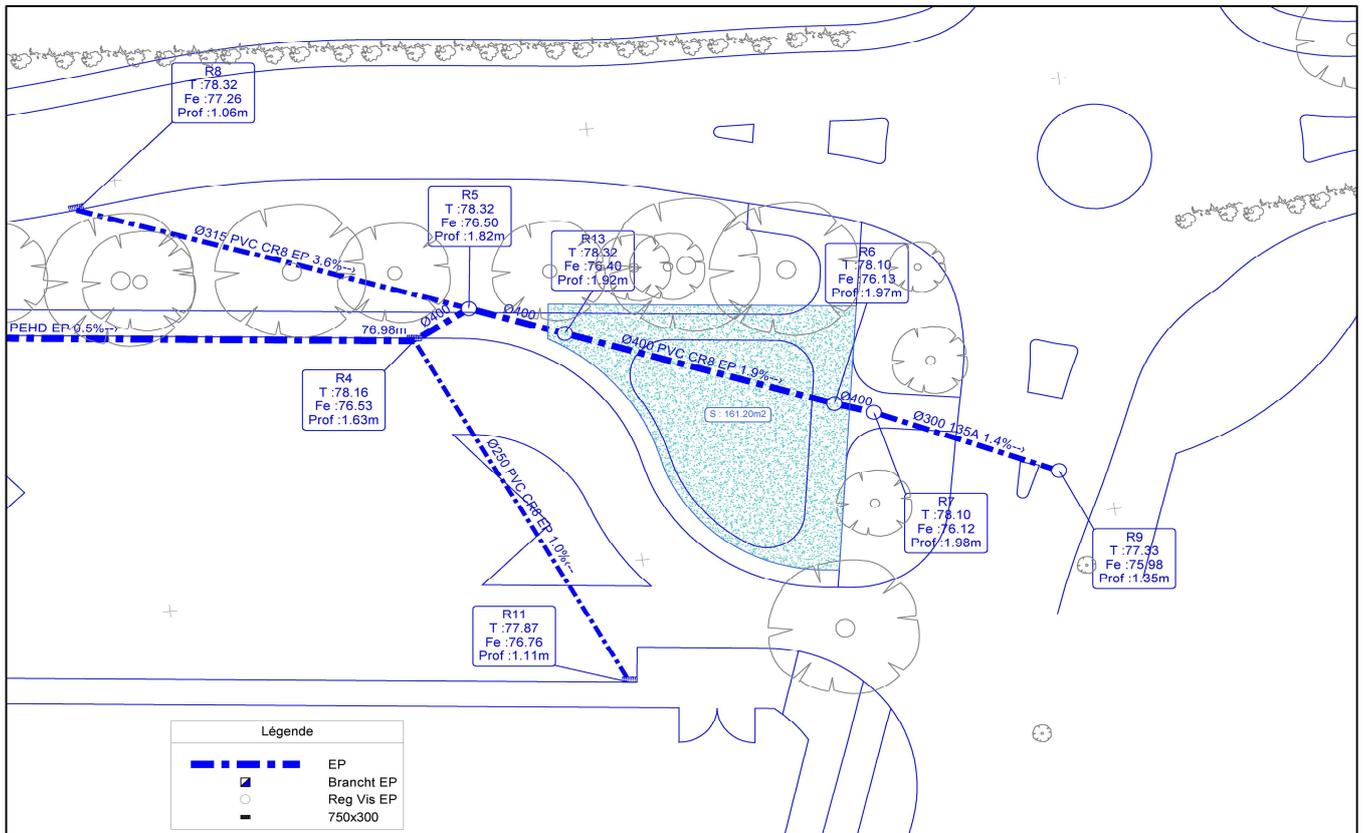
Photos

Implantation				
Année de réalisation :	2010	Type d'ouvrage :	Bassin de rétention enterré	
Surface du bassin en fond d'ouvrage (m ²) :	161	Cote de fond moyenne (m) :	76,13	
Surface du bassin au niveau surverse (m ²) :	161	Cote de surverse (m) :	78,1	
Volume utile (m ³) :	192	Marnage maximal (m) :	1,97	
Diamètre orifice de vidange (m) :	0,3	Débit de fuite moyen (m ³ /s) :	0,185
