Réhabilitation énergétique des bâtiments en tuffeau – Etat de l’art et retours d’expérience

CAHIER n°13

Maison de maître – Saint-Martin de la Place

Date de visite : 10 mai 2011

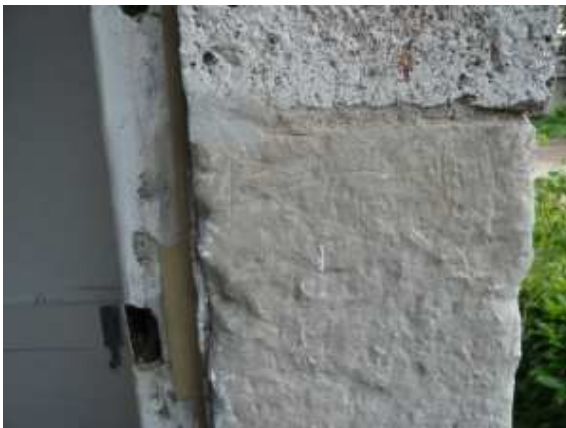
Figure 1-6 : Épaisseur de 22 cm des murs

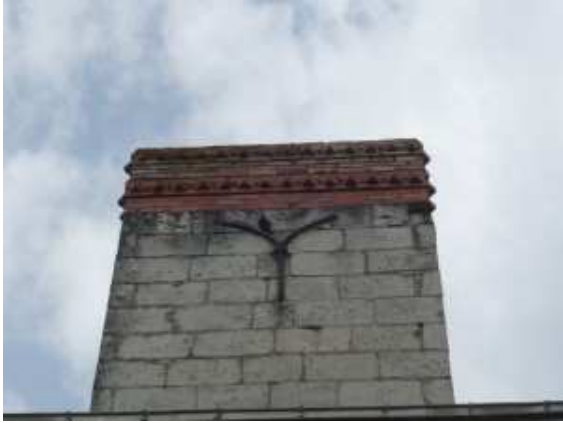
On retrouve des tyrans sur les façades Sud et Nord, ainsi qu'une corniche. Aucune remontée capillaire n'est observée. Une cheminée chaque pan Est et Ouest est typique de cette typologie. Une cheminée qui débouche sur la toiture Nord est également présente.

Figure 1-12 : Cheminée côté Est

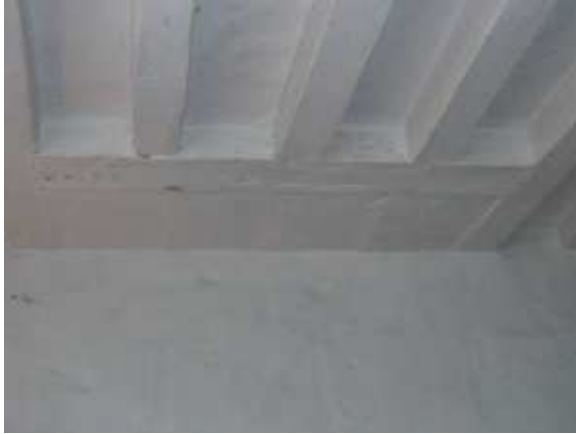
Aucun mur de la maison n'est isolé. Ils sont simplement enduit d'un lait de chaux. Le plancher bas est constitué de tomettes fixées par la dalle de chaux.

Figure 1-16 : Lait de chaux sur les murs et sur les planchers

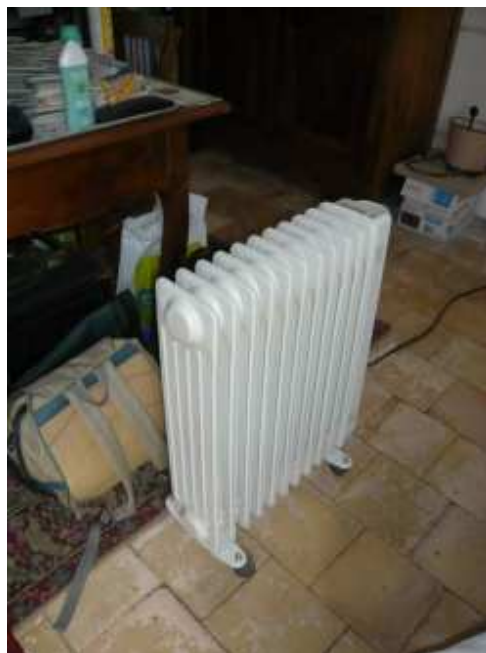
D'après le propriétaire, un froid s'installe pendant toute la période de l'hiver. Les pièces à vivre sont chauffées difficilement à 19°C à l'aide de convecteurs électriques. En revanche des pièces comme l'entrée sont à 3°C. L'été, l'ensemble de la maison est fraîche mais toutefois très humide. Des 24h.

Figure 1-19 : Convecteur électrique

Le projet urgent est d'améliorer le confort thermique d'hiver, en isolant de manière adaptée ce type de bâtisse et donc changer le système de chauffage, les ouvertures...

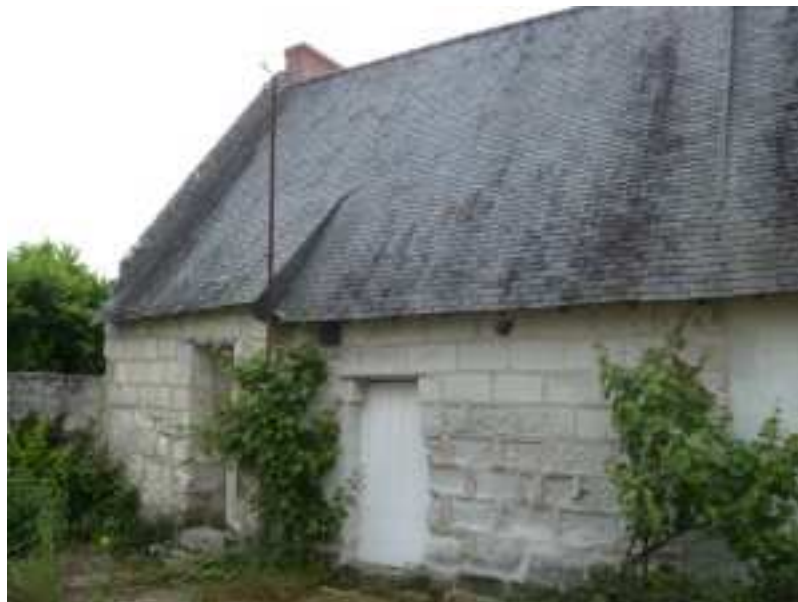
Figure 1-26 : Façade Ouest

Cette maison présente plusieurs extensions, ce sont des anciens bâtiments agricoles dans le prolongement de la maison. Sur les murs extérieurs, certaines pathologies sont observées : alvéoles, traces d'humidité, fissurations... dues à de mauvaises interventions de l'Homme. Effectivement les poteaux qui servent à porter le portail n'ont pas de fondations ce qui

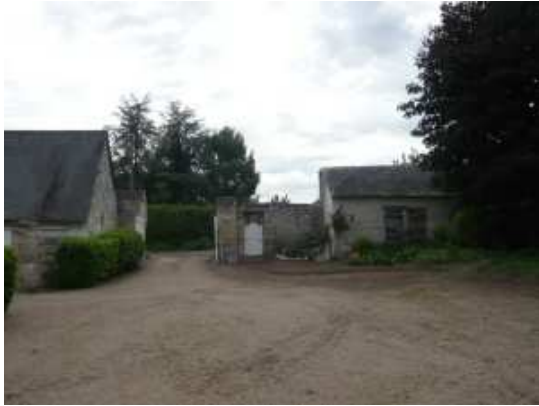
provoque un affaissement des pierres dans le sol. De plus les murs subissent les pluies battantes car il n'y a pas de gouttières (voir l'illustration ci-dessous). On observe aussi des joints ciments plus étanches qui bloquent les transferts d'eau et dégradent le tuffeau à la jonction.

Figure 1-27 : Vue de la cour
