Réhabilitation énergétique des bâtiments en tuffeau – Etat de l’art et retours d’expérience

CAHIER n°14

Maison de bourg – Langeais

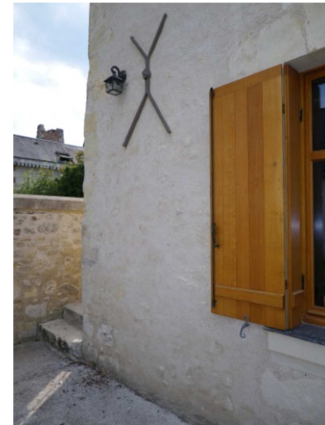
Figure 1-3 : Chaînage d'angle, vue de la façade Sud

Au Sud, il n'y a pas d'ajout d'isolation mais un rejointoiement à la chaux a été réalisé. Le mur Sud/Ouest est harpé (appareillage de coin de mur : superposition des blocs et consolidation par tirant).

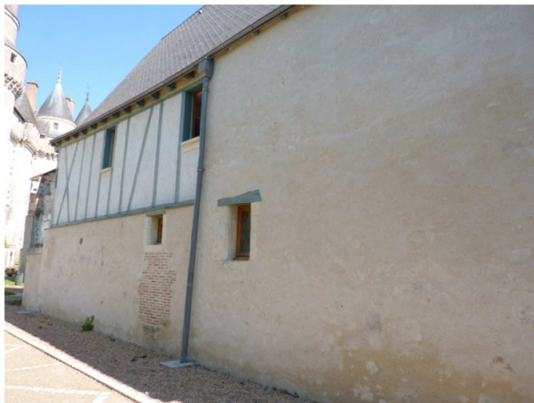
Figure 2-2 : Façade Ouest

A l'Ouest, un gobetis puis un enduit à la chaux NHL 2 mélangé à du sable fin sont appliqués. Une partie du mur est en briques pleines, de la briqueterie de Langeais. Elles sont préfixées au gros sable puis au sable plus fin.

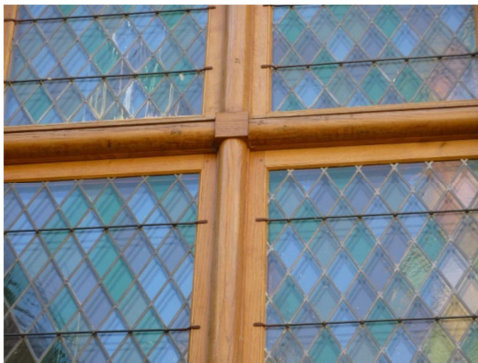
Figure 2-7 : Vitraux - façade extérieure Nord

Les menuiseries sont en chêne. Un double vitrage 4/12/4 argon est installé sur le bâtiment sauf sur la partie colombage où des vitraux double fenêtre et calfeutrés au chaux-chanvre ont été mis en place.

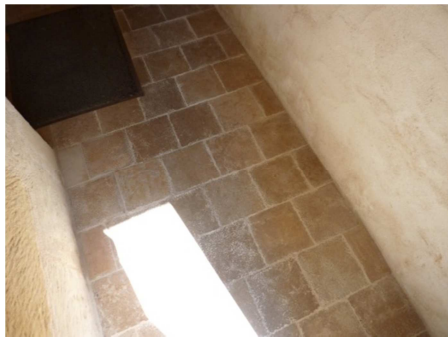
Figure 2-11 : Tomettes

Le plancher bas est composé d'une chape de béton de chaux (15 cm) : il s'agit d'un mélange de chaux NHL 3,5 mélangé à du gros sable. Des carreaux de terre cuite ou des briques pleines sont enfin coulés dans la chaux.

Les carreaux ont été traités avec de la cire ionisée 5 à 6 mois après leur pose.

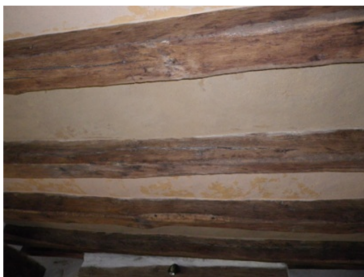
Figure 3-4 : Poutres réutilisées La toiture s'avance au-dessus des murs en tuffeau pour les protéger des pluies.

La réutilisation des poutres, des portes et des escaliers permet d'optimiser l'utilisation de matériaux locaux et leur recyclage.
