# Rapport action tuffeau

*Réhabilitation énergétique des bâtiments en tuffeau – Etat de l’art et retours d’expérience*

## CAHIER n°15

*Longère – Varennes*

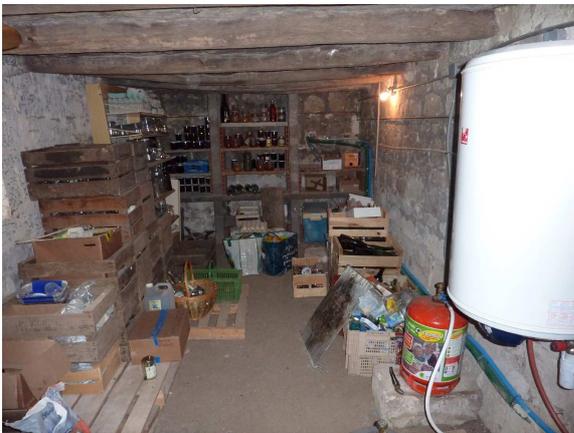
Figure 1-6 : Cave 1

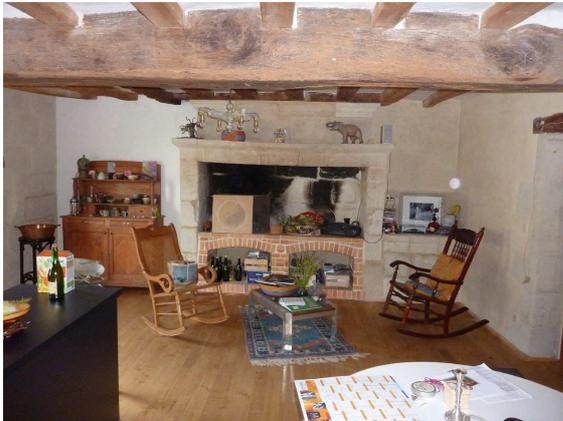
Figure 2-3 : Parquet et solives du salon

La partie salon et cuisine est constituée d'un parquet sur lambourdes, ces dernières sont directement posées sur la terre battue.

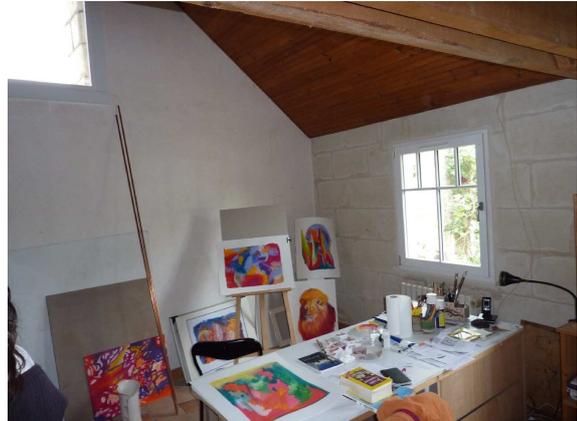
La paroi Est a été enduite par une couche de finition en argile-chaux.

Figure 2-4 : Angle Sud/Est

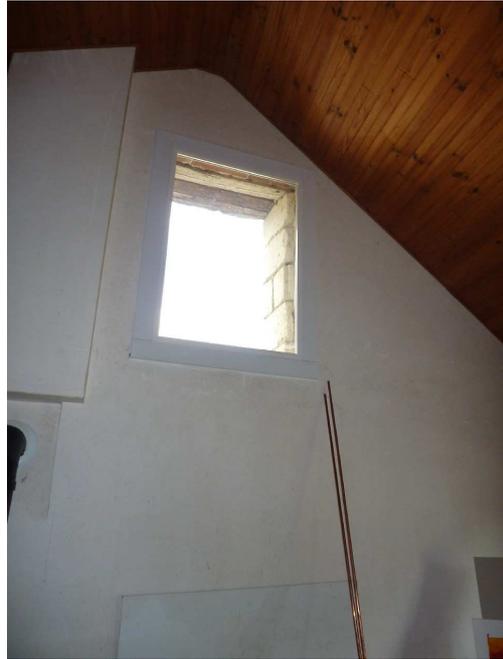
La toiture a été refaite en ardoise et isolée par l'intérieur avec une épaisseur d'au moins 20 cm de laine de verre. Des plaques de plâtres recouvrent la laine de verre dans les chambres et du lambris dans le bureau.

Figure 2-7 : Plafond lambris du bureau

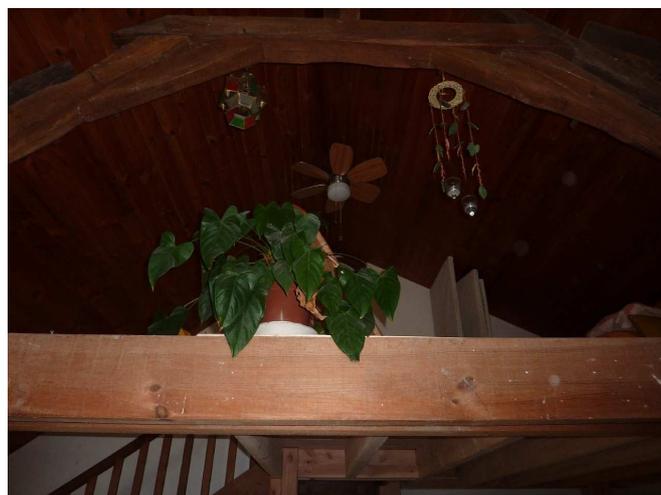
Une mezzanine a été créée dans le bureau. Elle permet de réduire la hauteur sous plafond et uniformise ainsi la température au sein de la pièce.

Aucun système de ventilation n'a été installé. Seul un ventilateur placé au plafond dans le bureau fait circuler la chaleur émise par le poêle à granules dans la pièce et dans les chambres à l'étage.

Figure 2-10 : Ventilateur du bureau et mezzanine

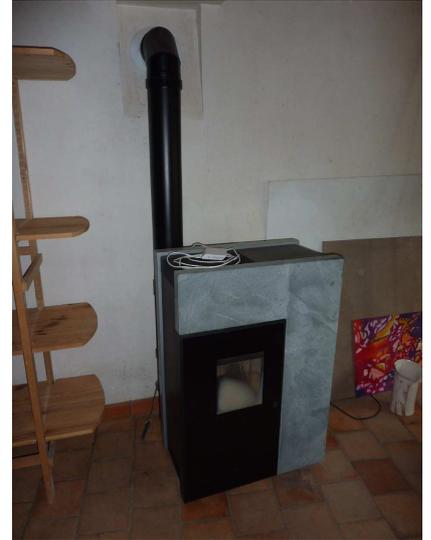
Un poêle à bois chauffe la pièce principale et l'entrée et un poêle à granulés chauffe le bureau et l'étage. L'hiver les propriétaires laissent les portes des chambres ouvertes pour mieux diffuser la chaleur. Les trappes de la cheminée ont été bouchées.

Figure 2-13 : Poêle à granulés
