Réhabilitation énergétique des bâtiments en tuffeau – Etat de l’art et retours d’expérience

CAHIER n°16

Corps de ferme – Le Vieux Vivy

Date de visite : 27 avril 2011

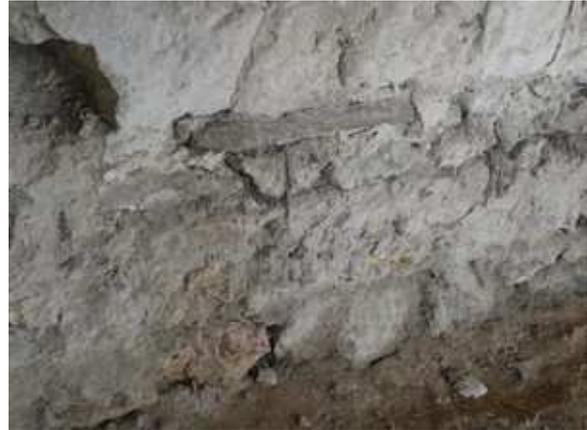
La première rangée de tuffeau se détériore car elle est directement en contact avec la pierre dure des fondations. Le tuffeau est également altéré par l'enduit de chaux hydraulique datant de 1950.

Figure 1-3 : Sous-bassement en pierre dure (silex, ...)

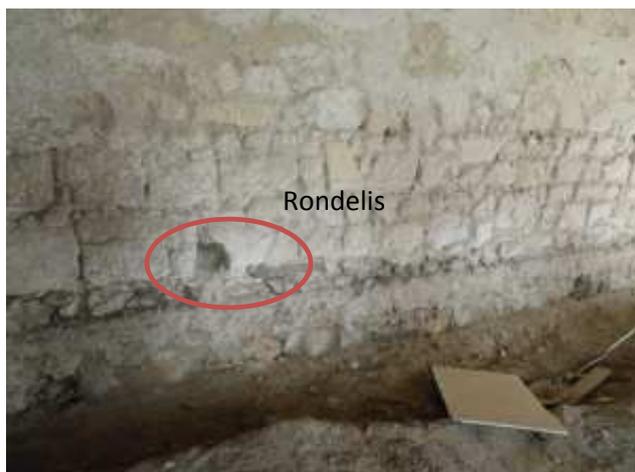
Figure 1-9 : Mur intérieur Est. Récupération de rondelis. La photo laisse apparaître les différentes couches et donc les étapes de construction du mur

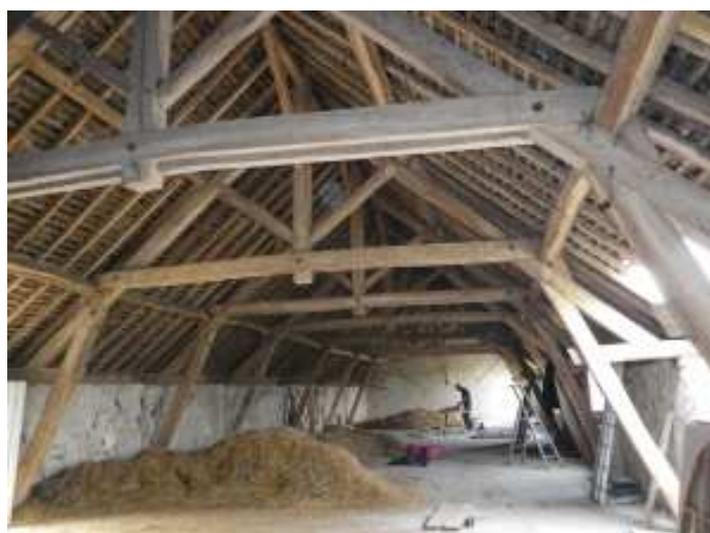
À l'étage, les chevrons ne reposent pas sur la sablière. Sur les murs Nord et Sud, des ancrages sont prévus pour tenir les pannes. Le plancher en chêne gondole en raison du taux d'humidité élevé.

Figure 1-12 : Charpente, ancrages visibles sur la paroi Sud

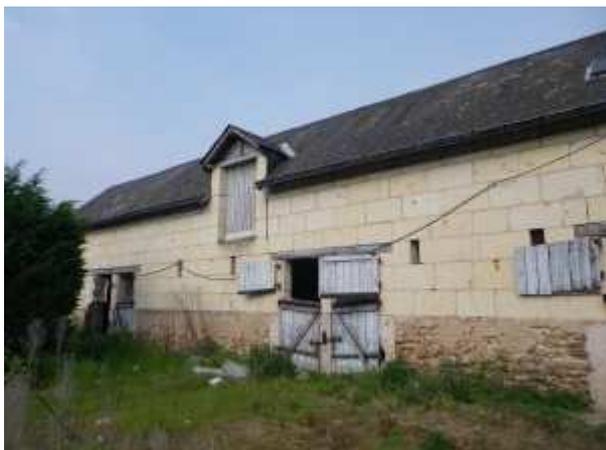
Ce sont des anciennes soues à cochons en simple parement de 22 cm en pierre de taille avec un soubassement en pierres dures.

Figure 1-13 : Soues à cochons, façade Est

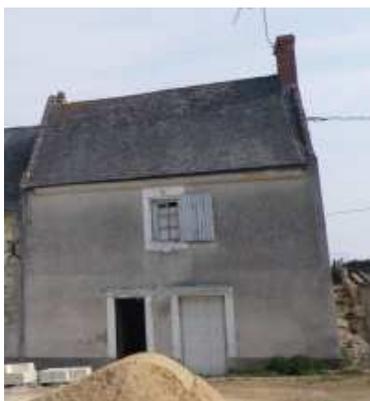
Figure 1-21 : Façade Sud enduite de béton

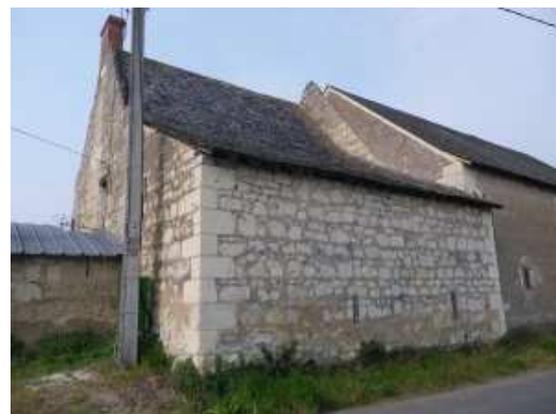
Figure 1-23 : Façade Nord, extension : espace tampon. Ancien pan de la maison mitoyenne visible

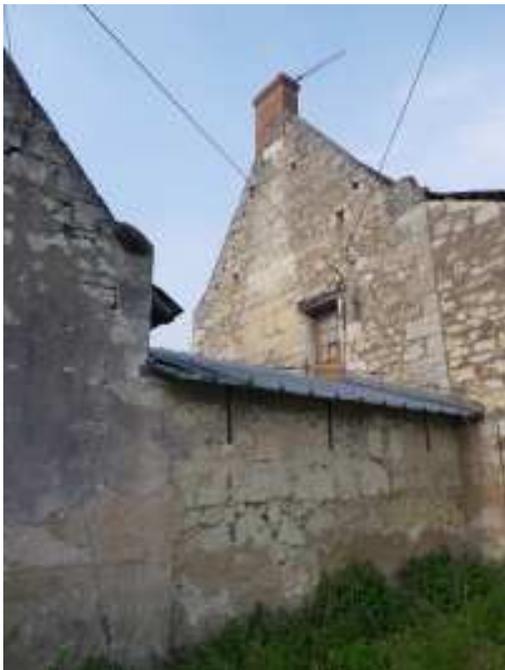
Figure 1-31 : Liaison côté Nord

Les murs sont en moellons recouverts de chaux hydraulique. Le toit a été restauré par un toit de tôle. Cet espace contient les sanitaires et n'est pas chauffé. Le sol est en tomettes. Les parois présentent de nombreuses tâches d'humidité dues au placoplâtre.

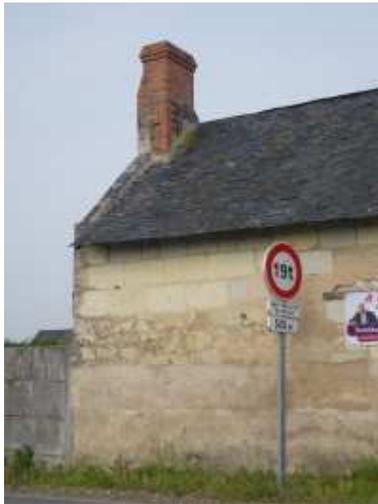
Les murs sont en simple parement de 22cm en pierre de taille, caractéristique de l'époque. Le sol est argileux. Aucune fondations n'ont été prévues, ce qui explique l'affaissement de cette extension. Le plafond est constitué de fusées de torchis montées sur des solives. La pièce était chauffée par un four à pain. Un ancien bac rempli d'eau, sur le pan du Sud, servait à nettoyer le linge

Figure 1-36 : Façade Nord
