Rapport action tuffeau

Réhabilitation énergétique des bâtiments en tuffeau – Etat de l’art et retours d’expérience

CAHIER n°2

Maison de bourg – Saint-Mathurin sur Loire

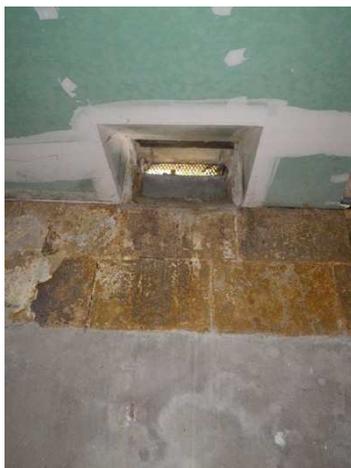
Figure 2-3 : Bouches d'aération vu du sous-sol, mur enduit de béton

Le sous-sol n'a subi aucune intervention, la dalle légère en béton et les mortiers de ciment ou de ciment-chaux de Chamotte (argile cuite pilée) des murs sont conservés.

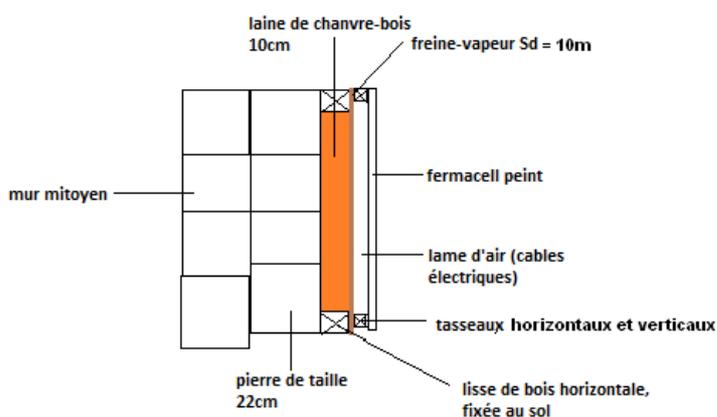
Figure 2-4 : Coupe verticale de la paroi Est mitoyenne

La paroi Est, mitoyenne, est isolée par 10 cm de laine encadrée par des lisses de bois (figure 2-4 et 2-5).

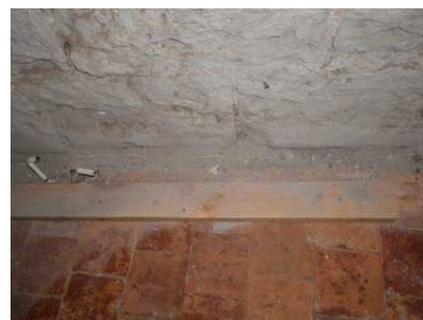
Figure 2-5 : Lisse de bois fixée le long du mur

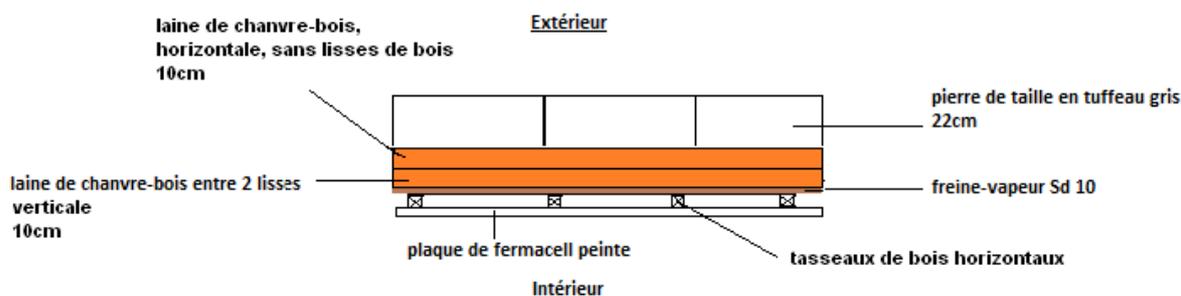
Figure 2-6 : Coupe horizontale de la paroi Ouest

Les parois Nord et Ouest sont isolées par 10 cm de laine, directement en contact avec le plancher et le plafond et 10 cm entre 2 lisses en bois (figure 2-6).

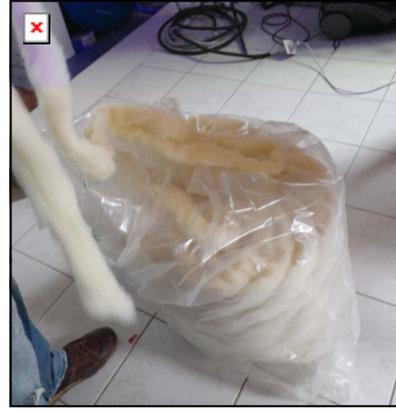
Figure 2-10 : Laine de mouton

Les ponts thermiques des liaisons dormants-façades sont réduits par bourrage de laine de mouton en pelote et absence de tapées.

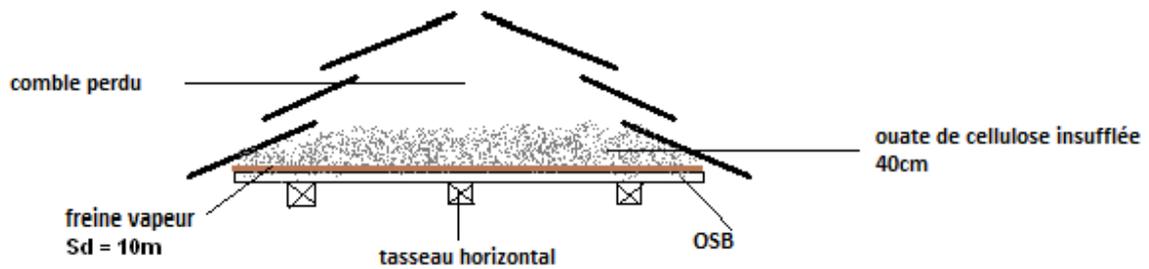
Figure 2-11 : Coupe verticale de l'isolation de la toiture

La poutre sablière a été remplacée car elle était complètement altérée par l'humidité. Les rampants ont été isolés par 2x14 cm de laine de chanvre-bois entrecroisés. Un frein-vapeur est apposé avant les plaques de fermacell.

Le faux-plafond est en plaques d'OSB, servant de coffrage pour la ouate de cellulose (40 cm dans les combles perdus : 35kg/m³) insufflée par une cardeuse louée. Entre les plaques d'OSB et la ouate, un frein-vapeur (Sd=10) a été apposé.

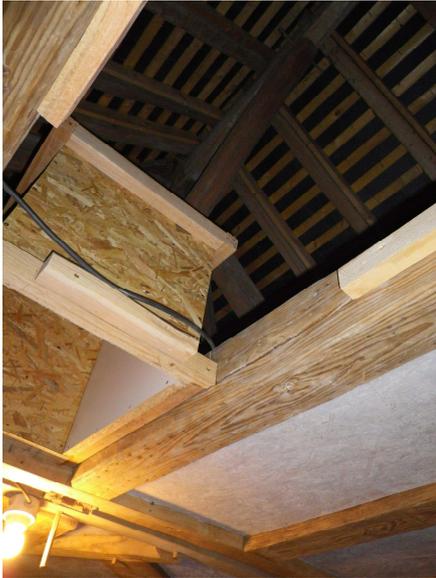
Figure 2-12 : Faux-plafond avant insufflation de ouate de cellulose

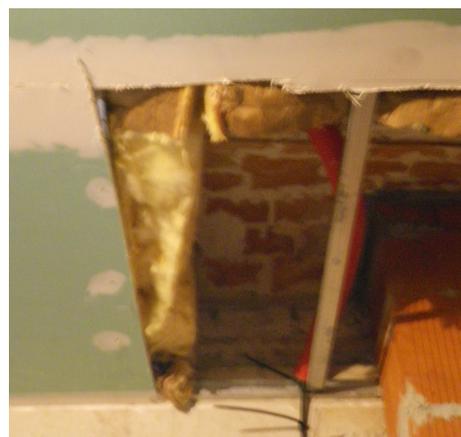
Figure 2-15 : Plancher du rez-de-chaussée vu du sous-sol (plafonnets + laine de verre)

Le plancher du rez-de-chaussée de la partie XVIIIème est composé de plafonnets (briques creuses et plates) sur lambourdes. Il a été isolé en sous-face par 20 cm de laine de verre recouverte de plaques de plâtre. Sur les terres cuites, plusieurs solutions ont été mis en oeuvre :

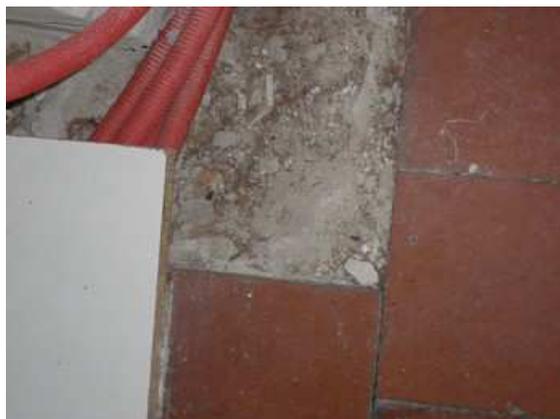
Figure 2-16 : Plancher en tomettes du rez-de-chaussée

- au Sud-Est, complexe lambourdes/parquet
- dans les autres pièces, une chape de chaux a été coulée pour fixer des tomettes

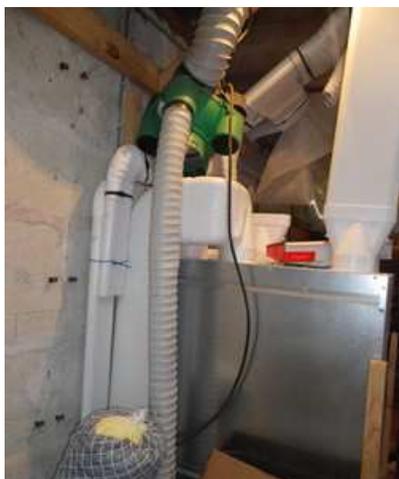
Figure 2-17 : VMC double-flux en cours de montage

Le remplacement des menuiseries et l'utilisation de frein-vapeur réduit le renouvellement d'air naturel par les défauts d'étanchéité. L'installation d'une ventilation mécanique est donc indispensable.

Une VMC double flux a été choisie pour assurer la bonne ventilation de la maison sans compromettre sa performance énergétique. Elle offre la possibilité de sur-ventiler la maison les nuits d'été, par augmentation du débit d'air frais insufflé.
