# Rapport action tuffeau

*Réhabilitation énergétique des bâtiments en tuffeau – Etat de l’art et retours d’expérience*

## CAHIER n°3

*Grange rénovée – Le Coudray-Macouard, Bron*

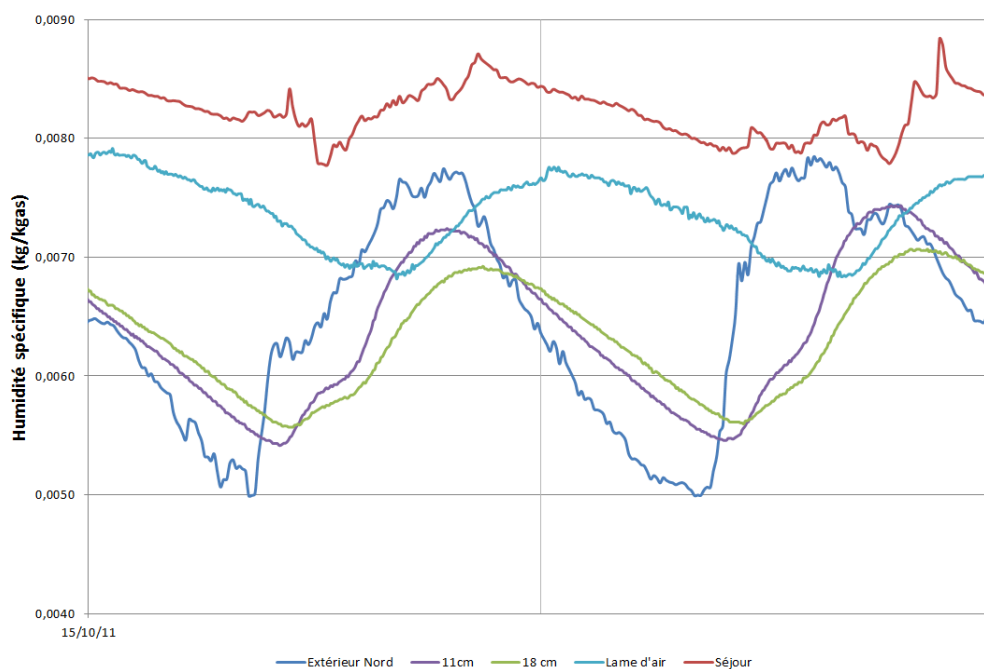
Figure 4-19 : Évolution des humidité spécifiques au sein du mur est : zoom sur la journée du 04/10/11

Lors de ce mois d'octobre, l'air intérieur a tendance à être plus humide que le mur, voire que l'extérieur. De même que pour la température, on constate une augmentation progressive de l'humidité dans le mur depuis l'extérieur vers la lame d'air. Cette augmentation s'accompagne d'un amortissement et un déphasage des variations de l'humidité extérieure.
