Rapport action tuffeau

Réhabilitation énergétique des bâtiments en tuffeau – Etat de l’art et retours d’expérience

CAHIER n°5

Maison rurale – Cheviré le Rouge

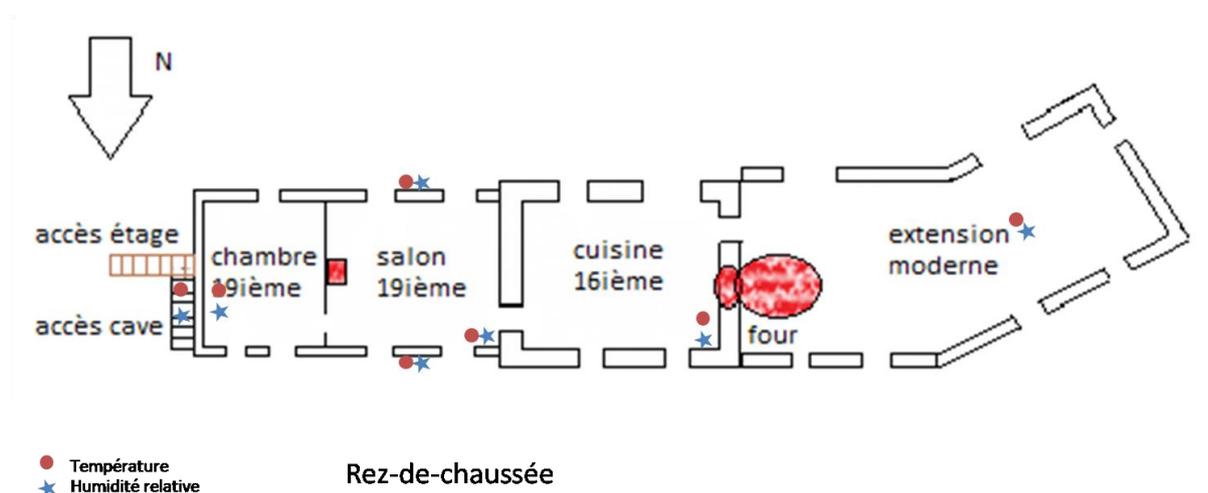
Figure 4-1: Plan de l'instrumentation du rez-de-chaussée

La figure 4-1 présente le schéma d'instrumentation du bâtiment. Des sondes de température et hygrométrie ont été placées dans chaque pièce du rez de chaussé, ainsi qu'en extérieur, sur les façades nord et sud.

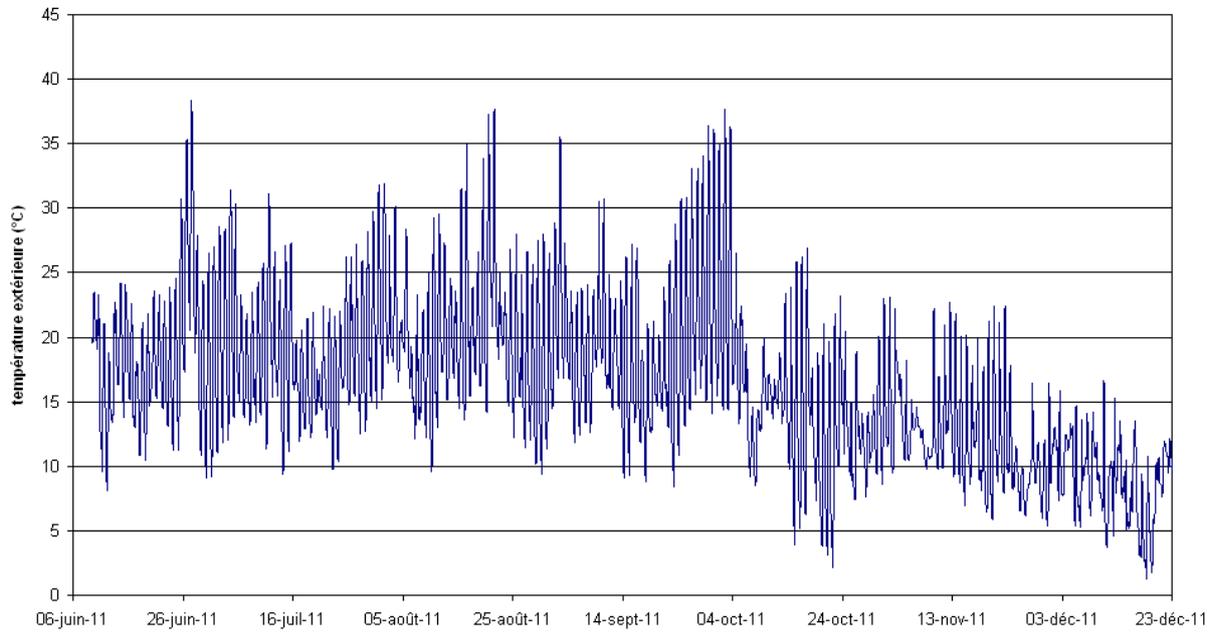
Figure 4-3 : Température extérieure mesurée au sud du 6 juin 2011 au 23 décembre 2011

L'écart moyen sur la période de mesure entre les températures Sud et Nord est d'environ 0,5°C. L'évolution des températures est proche. Nous nous intéresserons uniquement à la température au Sud.

La chute des températures se fait progressivement à partir d'octobre 2011.

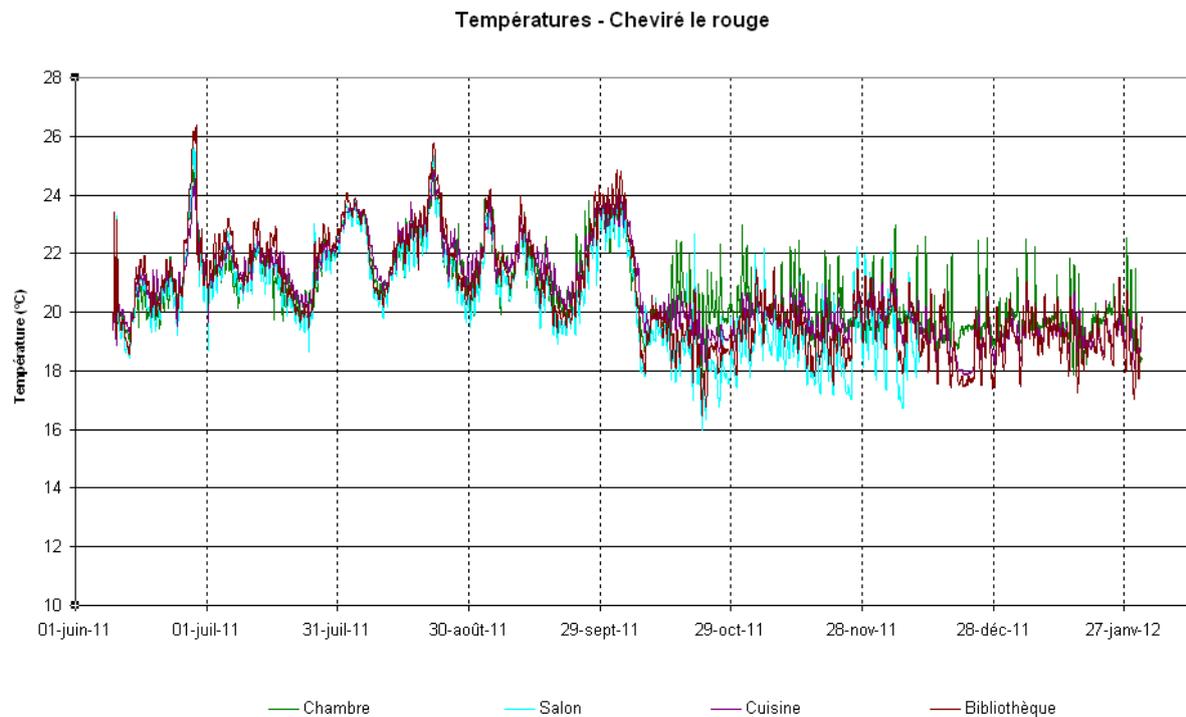
Figure 4-4 : Évolution des températures intérieures de juin 2011 à janvier 2012

La figure 4-6 présente les températures des pièces au cours d'une journée froide. Comme la Figure 4-4 l'avait mis en évidence, les pièces ne sont pas chauffées exactement de la même manière. La Figure 4-6 montre que le thermostat du salon semble être placé aux alentours de 19°C avec une variation de $\pm 1^\circ\text{C}$. Il s'agit de la pièce la plus froide, les autres pièces ont des températures de consigne aux alentours de 20°C. La chambre présente des maximums de températures pouvant atteindre les 22°C.

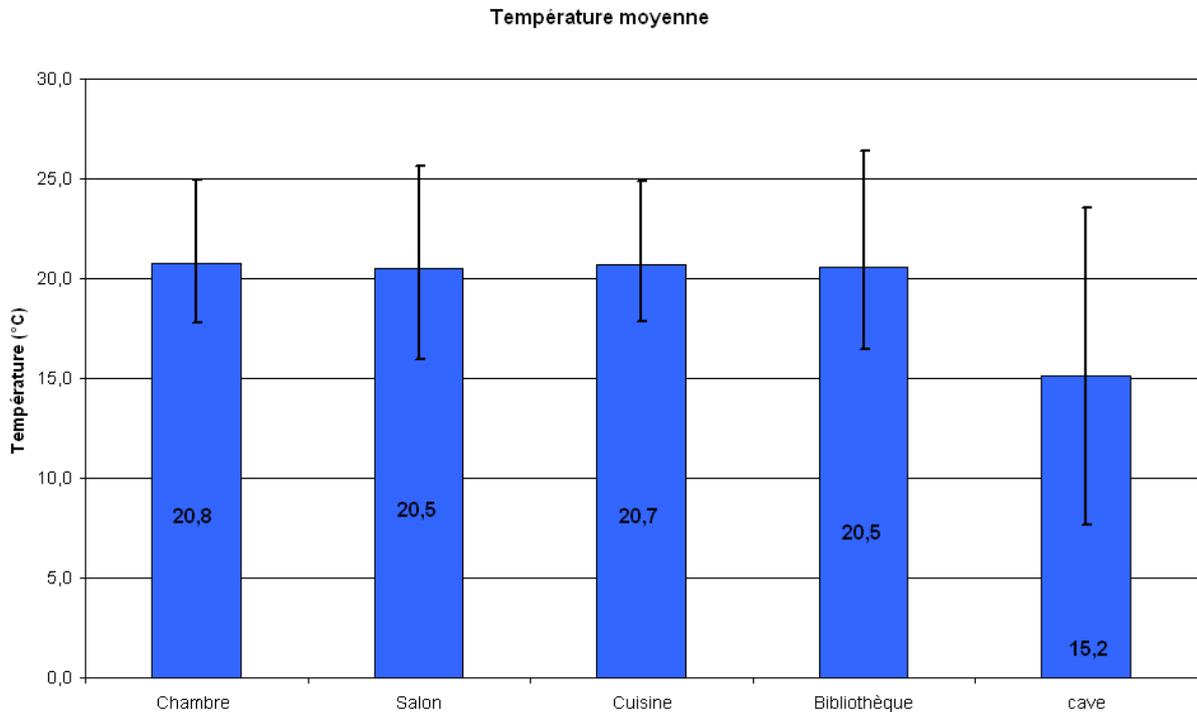
Figure 4-5 : Moyenne et amplitude des températures mesurées de juin 2011 à janvier 2012

Les figures 4-5 et 4-6 mettent en évidence que pendant l'été les 4 pièces intérieures instrumentées ont des comportements similaires. Il semblerait que la mise en route du chauffage soit intervenue vers la fin du mois de septembre, les températures sont alors plus régulières mais les profils de températures se différencient d'une pièce à l'autre.

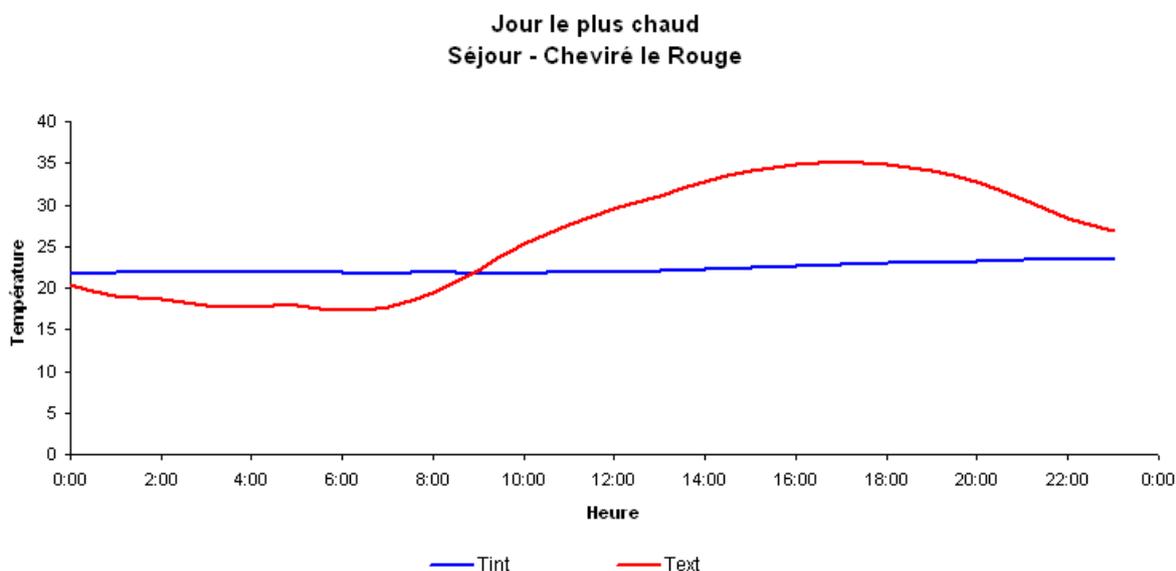
Figure 4-7 : Déphasage et amortissement dans le séjour sur la journée la plus chaude

Le déphasage a été calculé sur la journée la plus chaude par rapport à la température mesurée sur la paroi Sud. Le graphique ci-dessous présente l'évolution des températures le 27/06/11 dans le séjour.

Pièce	amortissement	Déphasage
Chambre (moderne)	11	7h - 5h
Séjour (19 ^{ème})	10	8h - 6h
Bibliothèque (19 ^{ème})	13	7h - 6h
Cuisine (16 ^{ème})	14	6h - 6h
Cave	5	1h
