Réhabilitation énergétique des bâtiments en tuffeau – Etat de l’art et retours d’expérience

CAHIER n°6

Maison de bourg – Gizeux

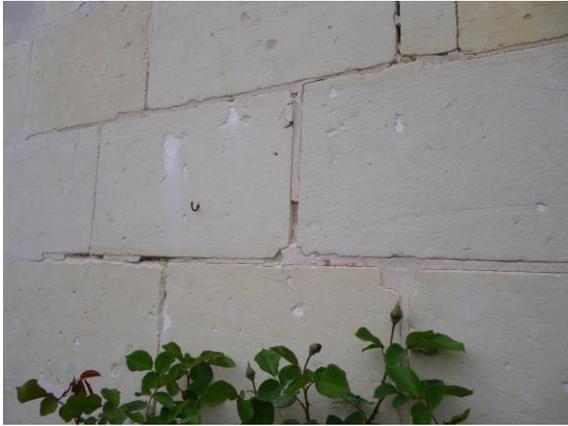
La façade Sud, qui regroupe l'ensemble des ouvertures du bâtiment, est en double parement de pierre de taille d'une épaisseur finale de 50 cm. Le soubassement est en béton.

Figure 1-5 : Pierre de taille de la façade Sud

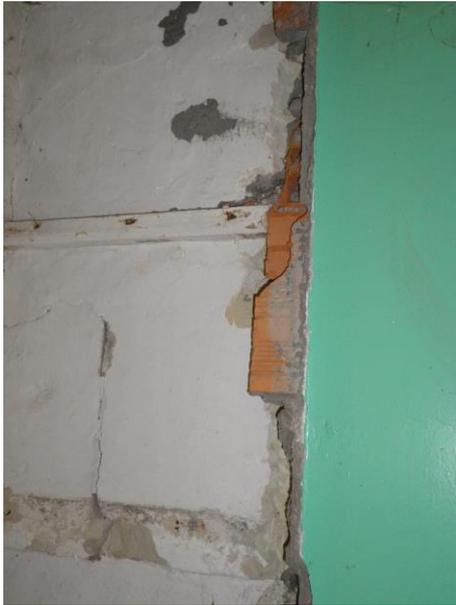
Les murs sont doublés en briques plâtrières avec une lame d'air. Du plâtre et parfois de la peinture recouvrent les briques.

Figure 1-9 : Tuffeau, briques plâtrières, plâtre et peinture

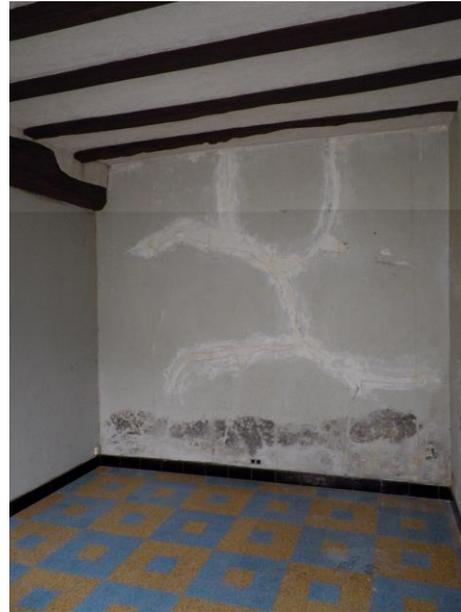
La maison n'est pas occupée actuellement. Depuis sa construction, les seuls systèmes de chauffage utilisés sont la cheminée et le four à pain. L'état des poutres et des plafonds est relativement bon mais on constate des traces d'humidité sur le mur Nord. Les autres parois ne présentent pas de désordres.

Figure 1-10 : Mur Nord de la pièce principale

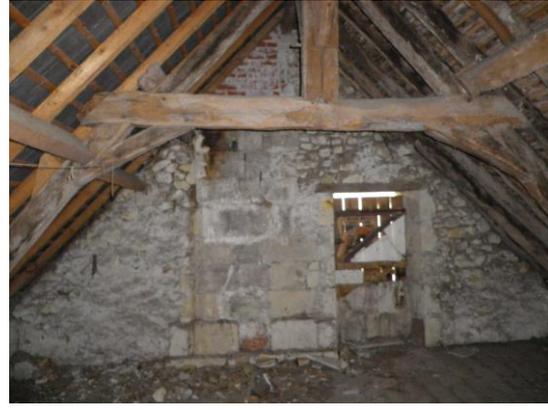
La toiture n'est pas isolée. On retrouve ponctuellement du polystyrène issu de caissettes (figure 1-13).

Figure 1-14 : Mur Ouest, coupe transversale de la charpente

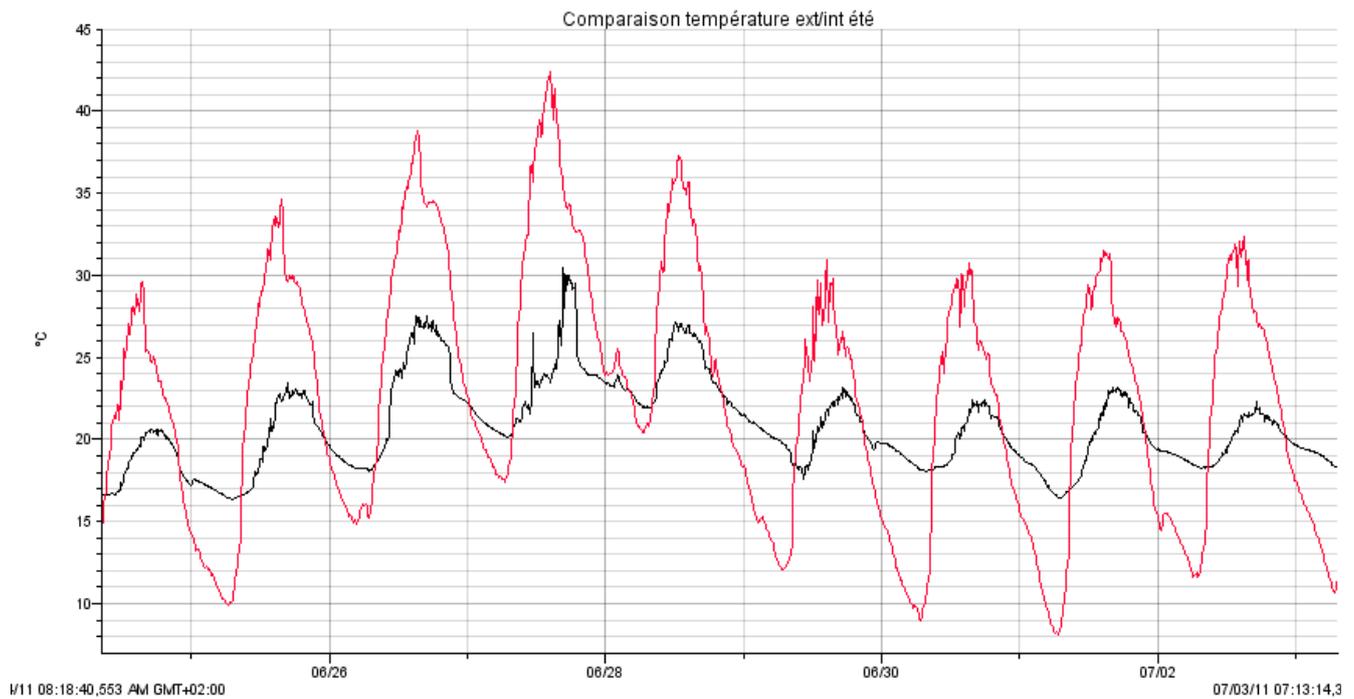
Figure 2-3 Comparaison de la température extérieure Sud (rouge) et de la température de la cuisine l'été (noire)

Les deux graphiques précédents mettent en évidence deux caractéristiques des bâtiments anciens et en tuffeau : le déphasage et l'amortissement de la température. Les maxima de températures sont décalés de 3h environ en été. Les amplitudes de températures intérieures sont nettement inférieures à celles constatées à l'extérieur. Cette atténuation est plus importante en hiver où le rayonnement solaire est plus faible et apporte donc moins de calories.

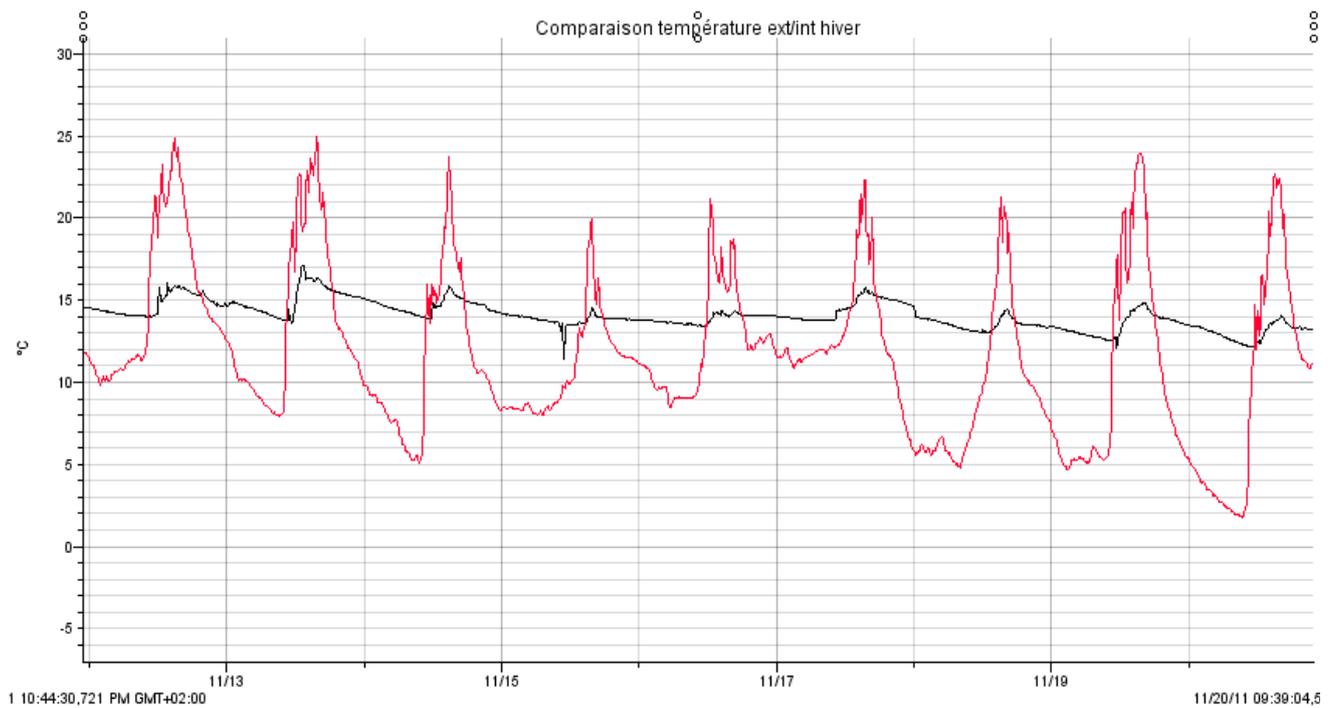
Figure 2-4 Comparaison de la température extérieure Sud (rouge) et de la température de la cuisine l'hiver (noire)
