# Reportage Photos

Pont de Noirmoutier

Demande d'examen au cas par cas  
préalable à la réalisation d'une étude  
d'impact – CERFA 141734\*02

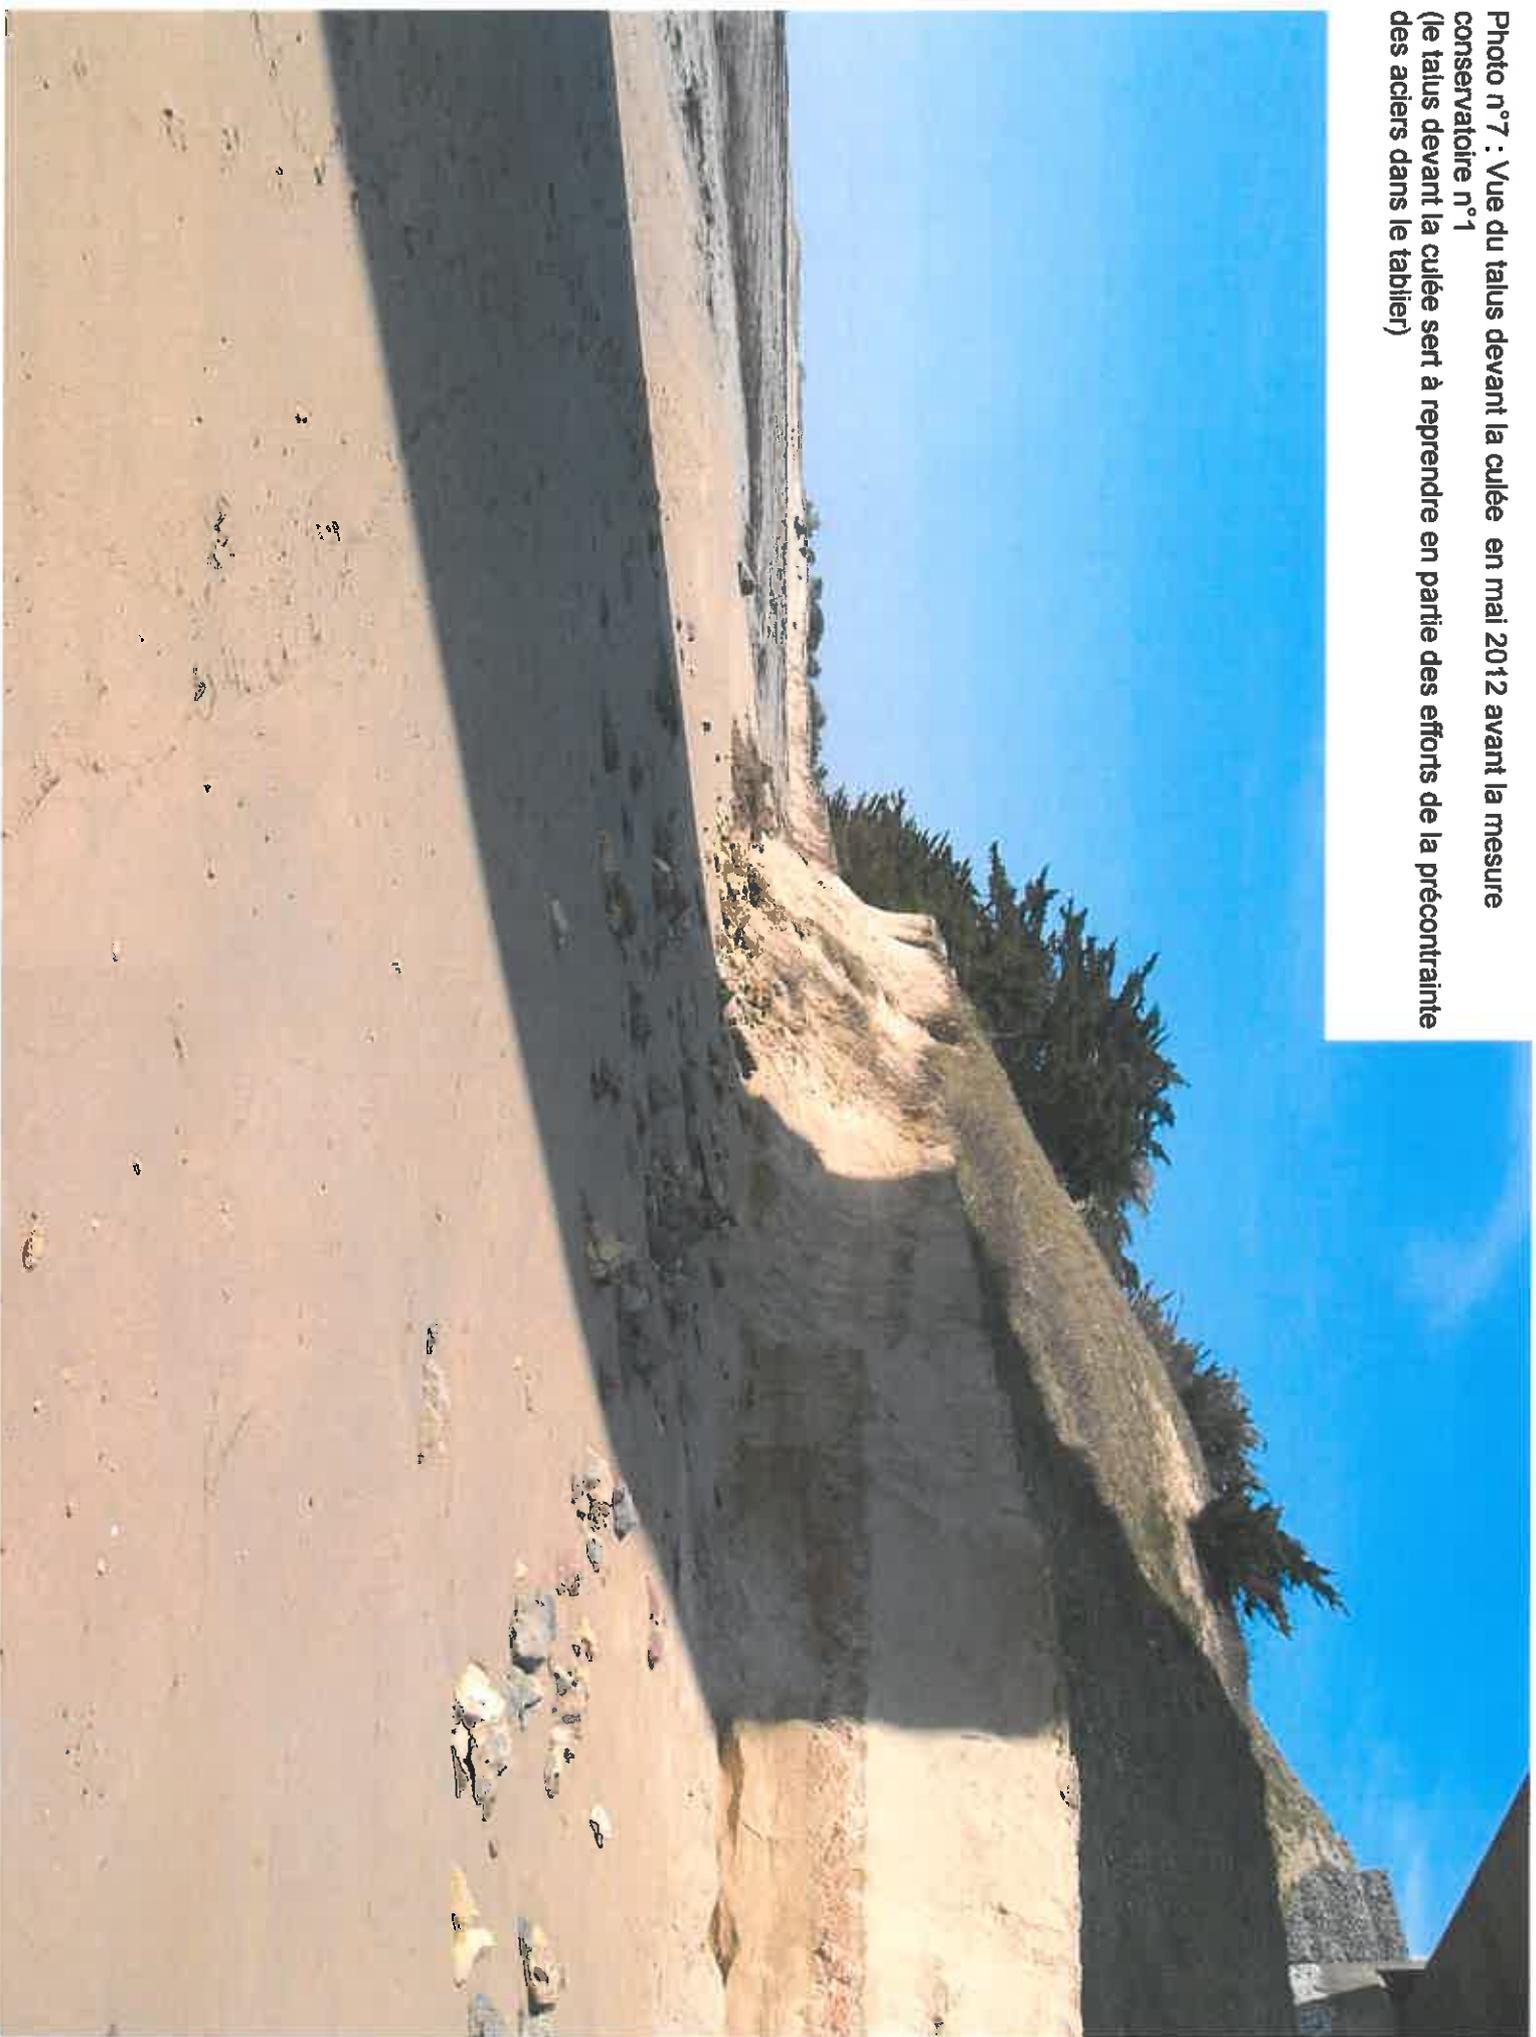
**Photo n°7 : Vue du talus devant la culée en mai 2012 avant la mesure conservatoire n°1  
(le talus devant la culée sert à reprendre en partie des efforts de la précontrainte des aciers dans le tablier)**

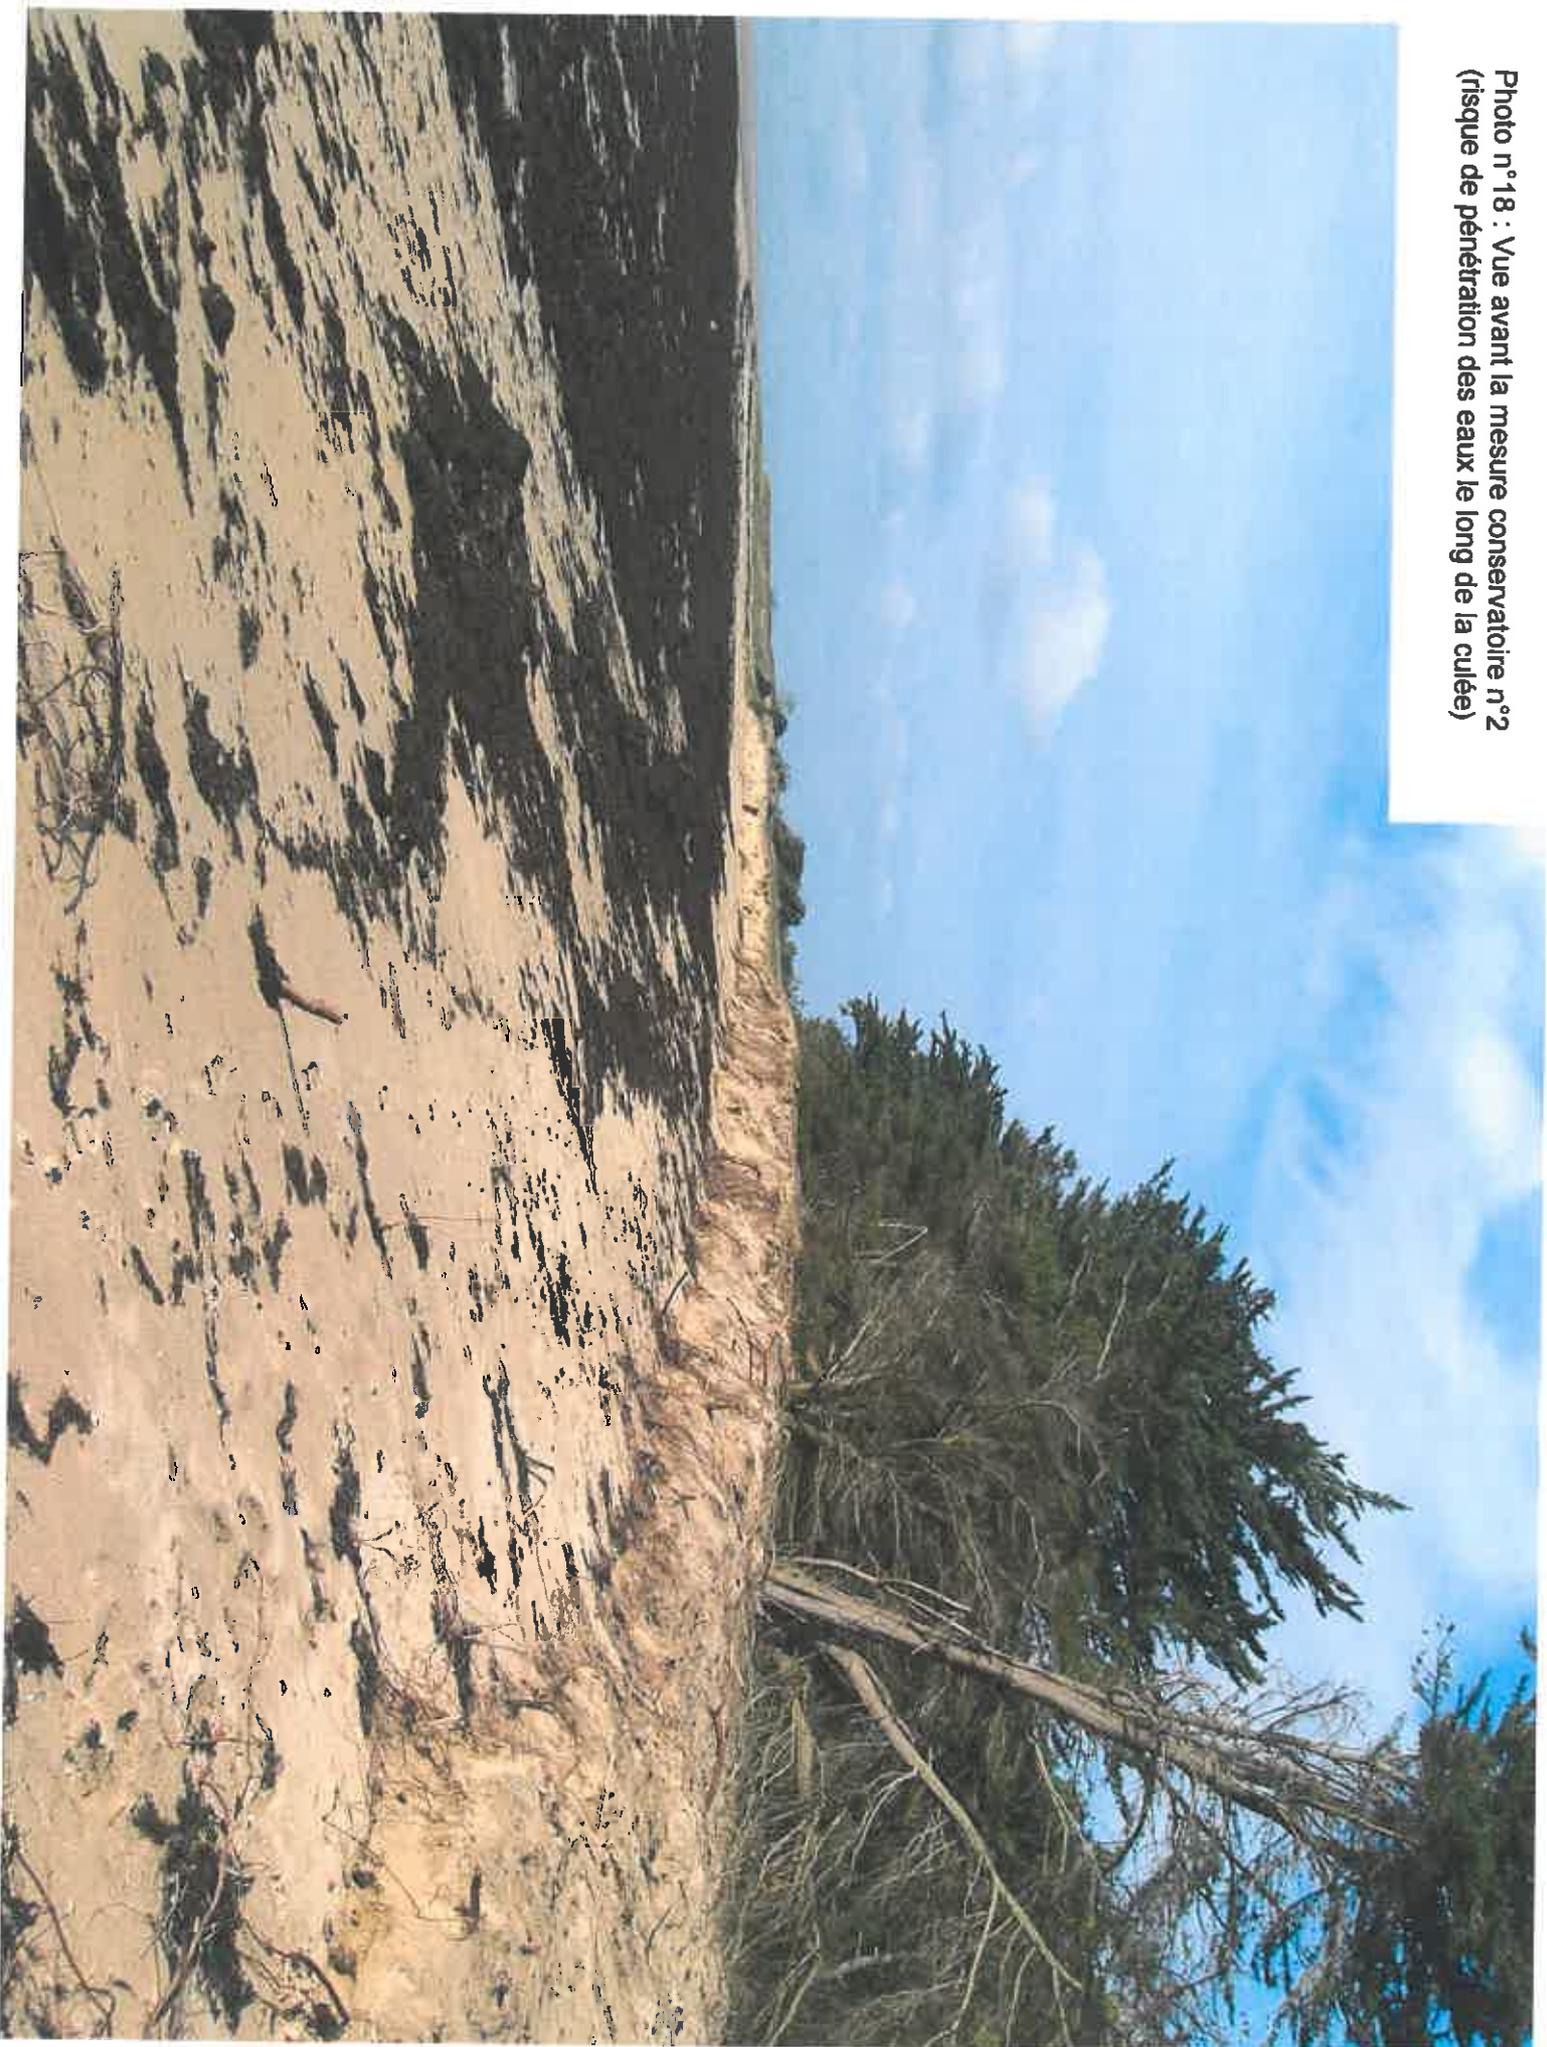
Photo n°18 : Vue avant la mesure conservatoire n°2  
(risque de pénétration des eaux le long de la culée)

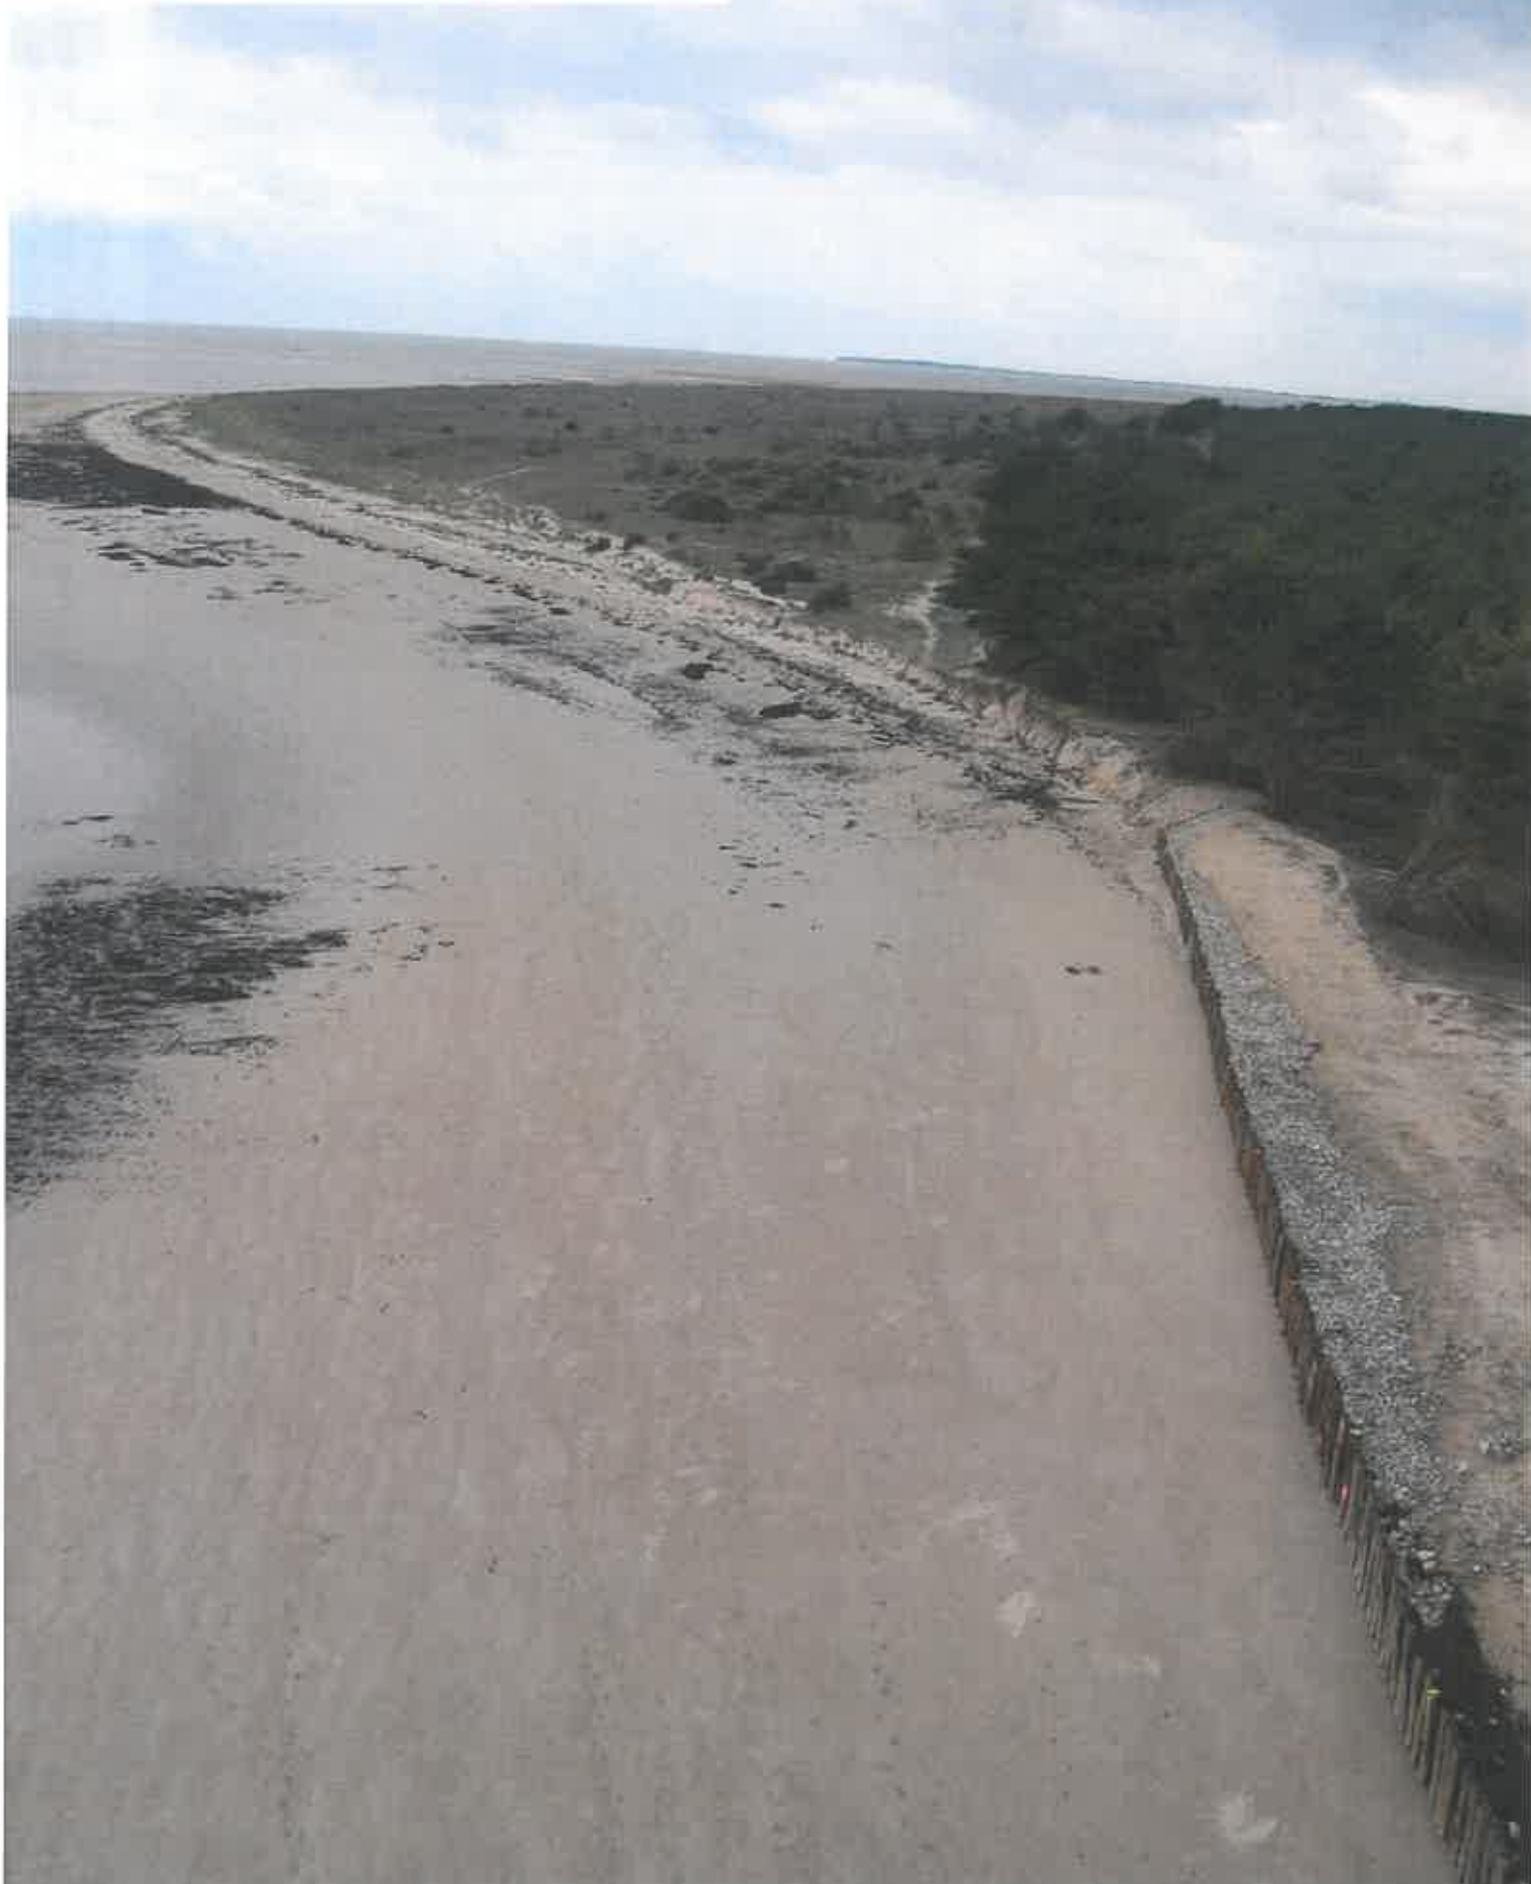
**Photo n°21 : Vue de la mesure conservatoire n°2  
(arrêt de l'érosion et du rsique de pénétration des eaux  
dans la forêt et le sur le coté du talus de la culée)**

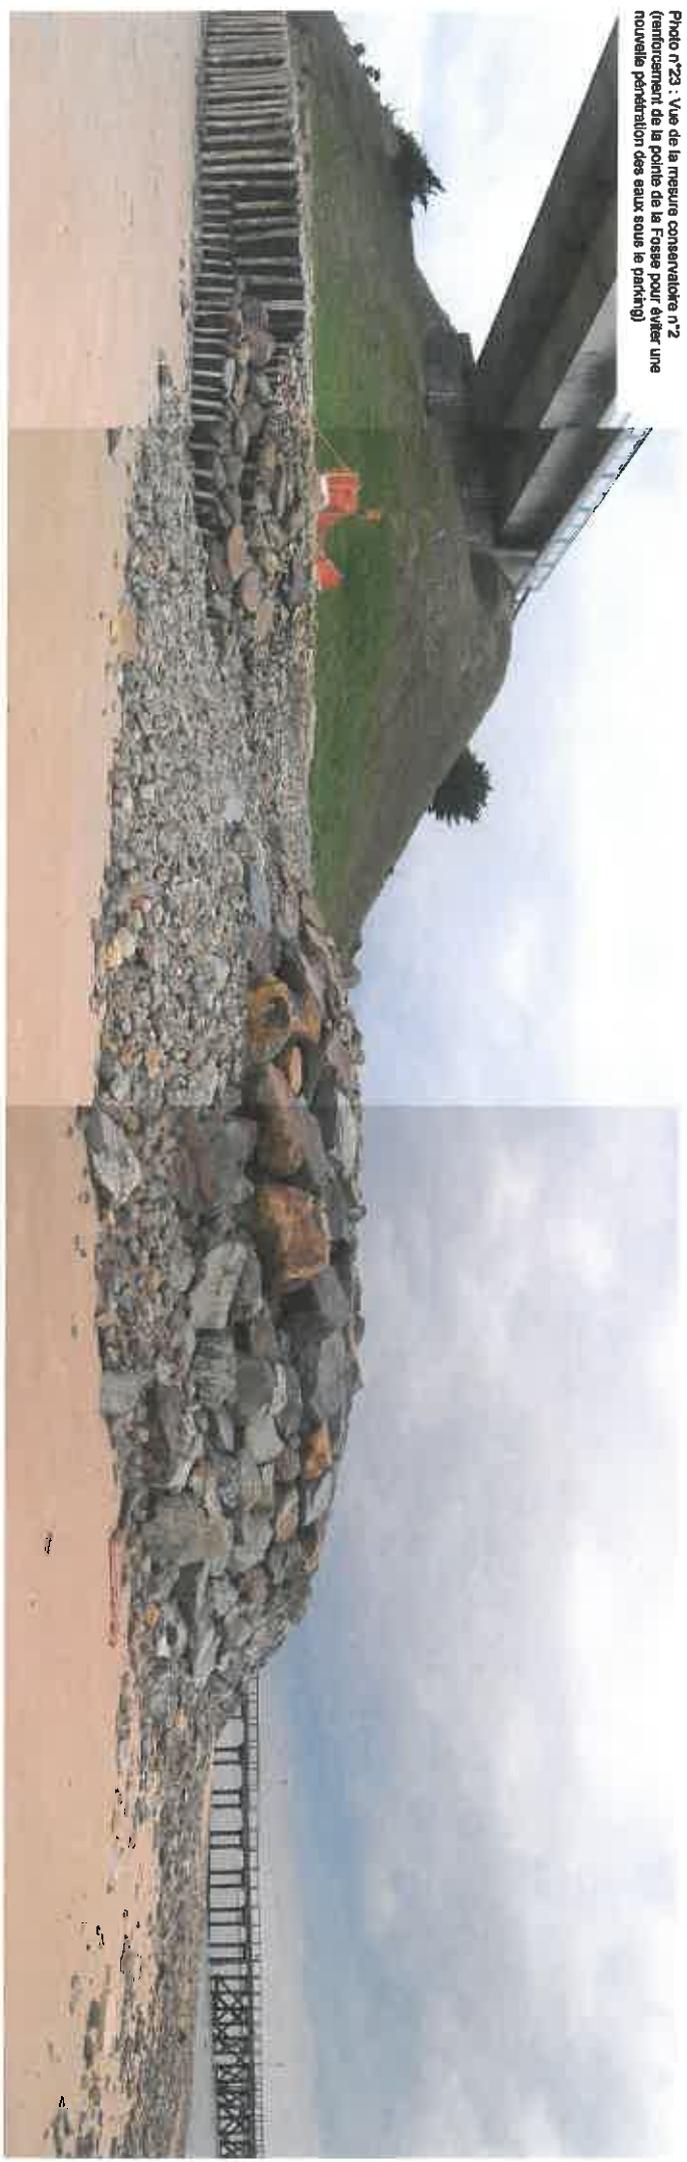
Photo n°23 : Vue de la mesure conservatoire n°2 (renforcement de la pointe de la Fosse pour éviter une nouvelle pénétration des eaux sous le parking)
