USIV
FICHES ET CARTES DES OUVRAGES

Nom de la commune: Saint-Brévin les Pins

Lieu-dit : Le Nez de Chien

N° de référencement : USIV – O1

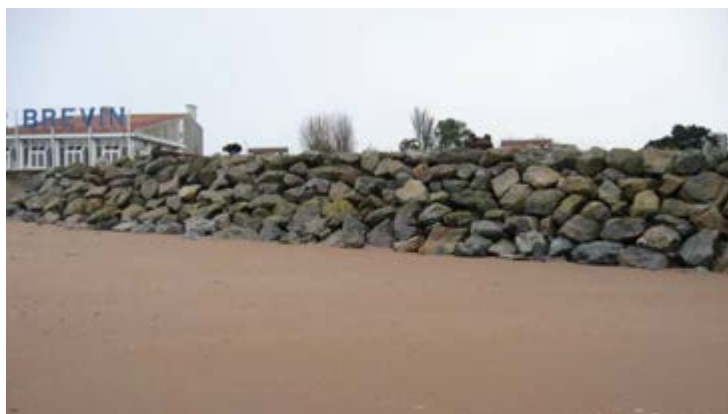
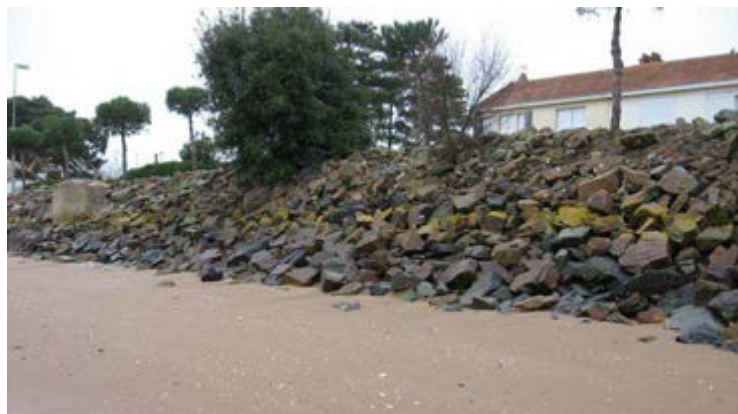
Protection en enrochements, on distingue deux zones, la première avec des blocs de taille moyenne, la structure de l'ensemble est conservée. La seconde zone est constituée de bloc plus petits et semble avoir perdu de son homogénéité.

Première zone : pas de pathologies visibles.

Seconde zone : des blocs ont été déplacés et on observe un glissement de l'ensemble.

Bon état général apparent pour la première zone, moyen pour la seconde.

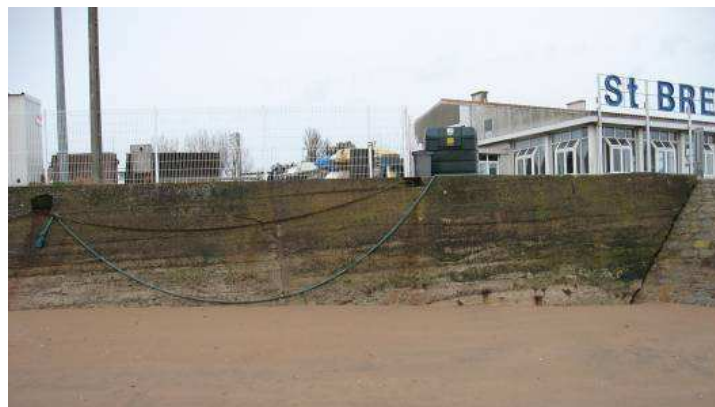
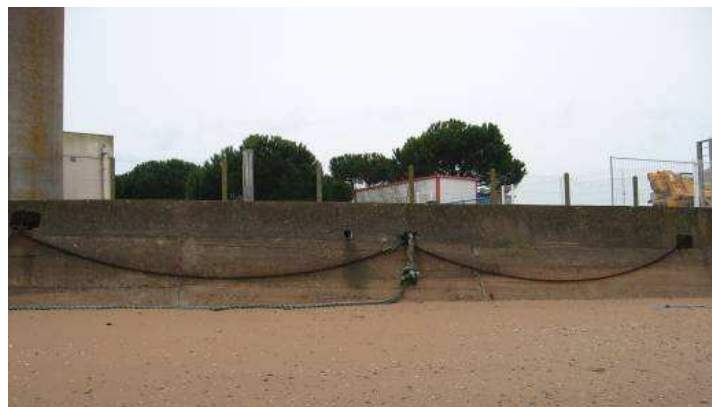
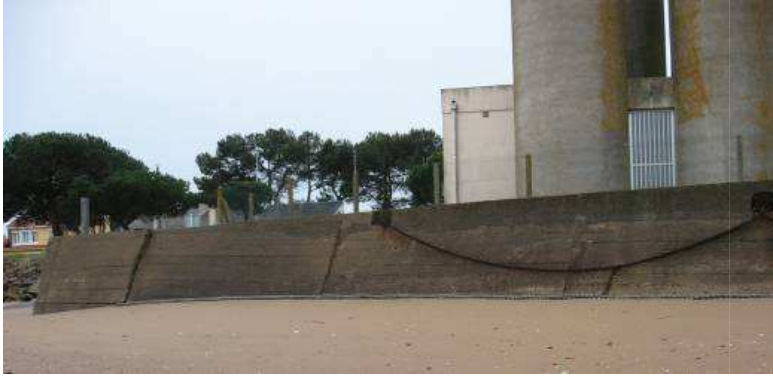
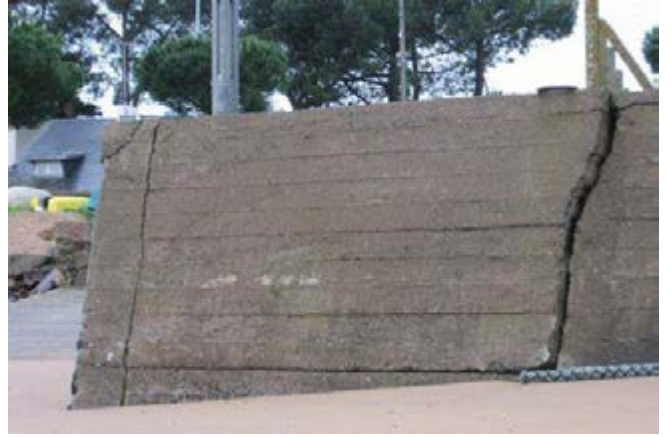
On observe une érosion généralisée de la surface du béton ainsi que de nombreuses fissures. Localement, on relève une fracture ayant engendré un glissement d'une partie de l'ouvrage sur l'extrémité Est.

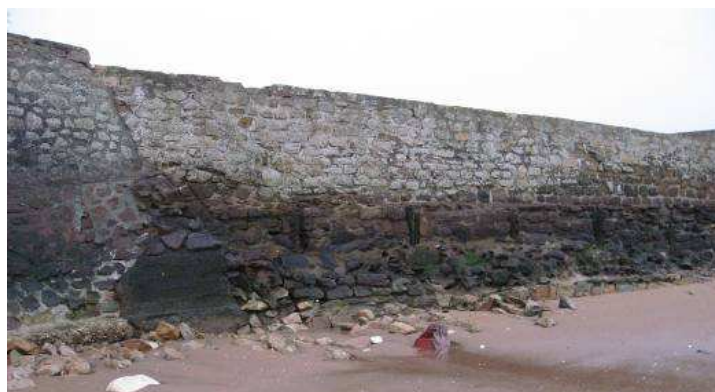
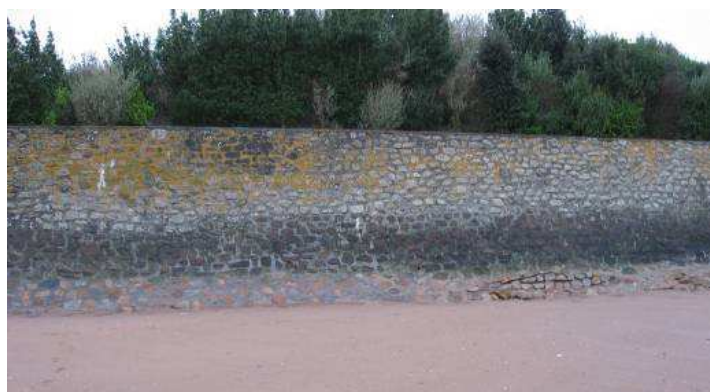
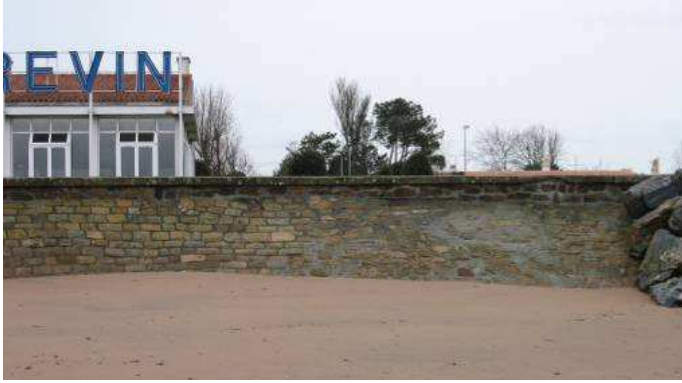
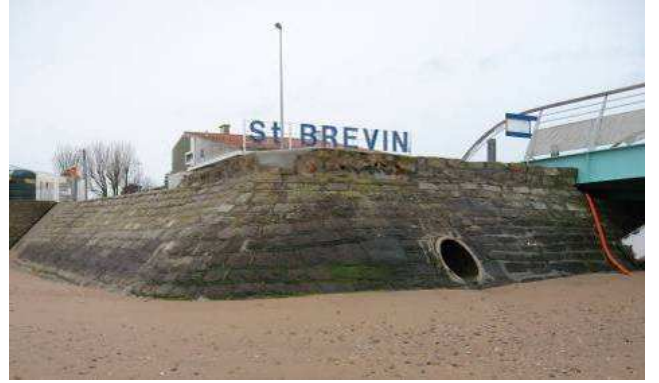
Mur en maçonnerie : un premier tronçon avec de nombreuses pathologies telles que des fissures, des fractures, du disjointoiement et du déchaussement. Une partie du haut de l'ouvrage semble s'être effondrée. Le second tronçon présente une légère altération généralisée des joints des pierres de parement, localement on observe un important disjointoiement en pied de l'ouvrage.

Perré maçonné : disjointoiement généralisé et quelques fissures localisées.

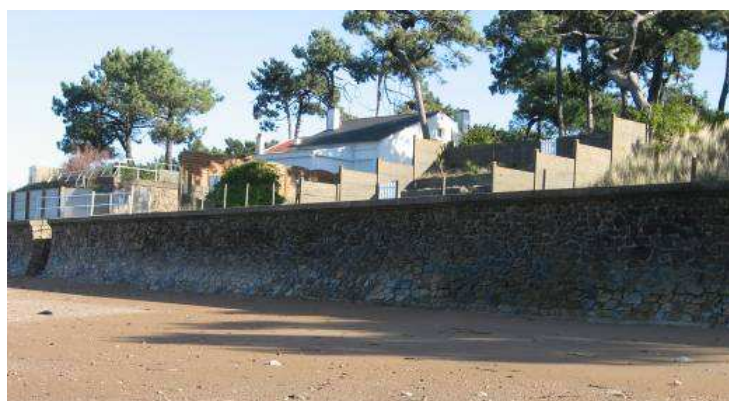
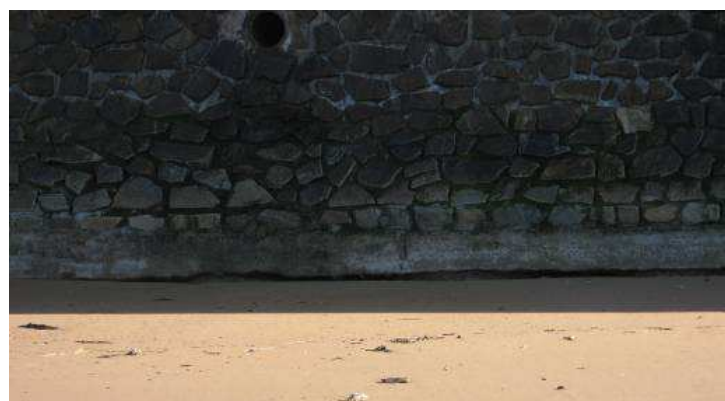
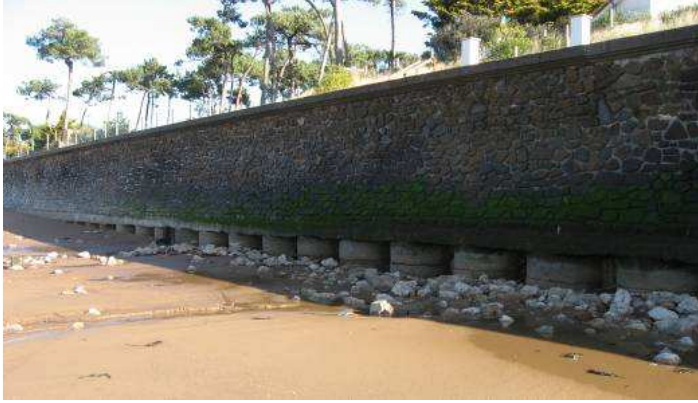
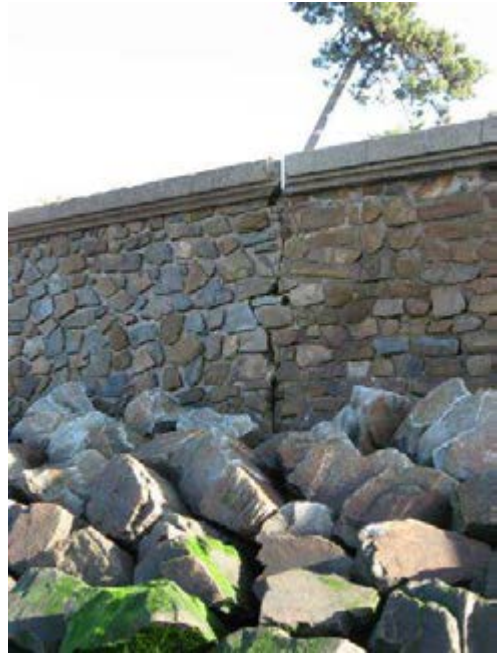
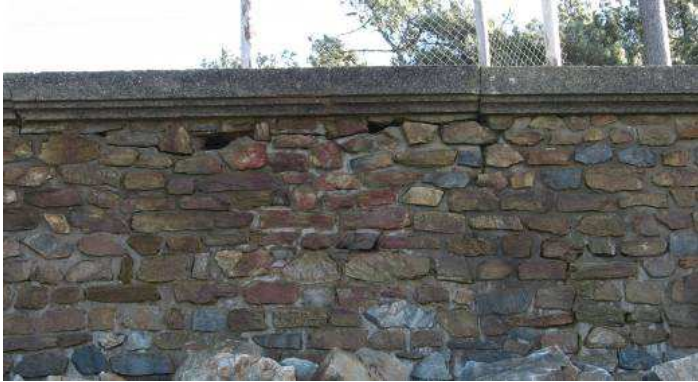
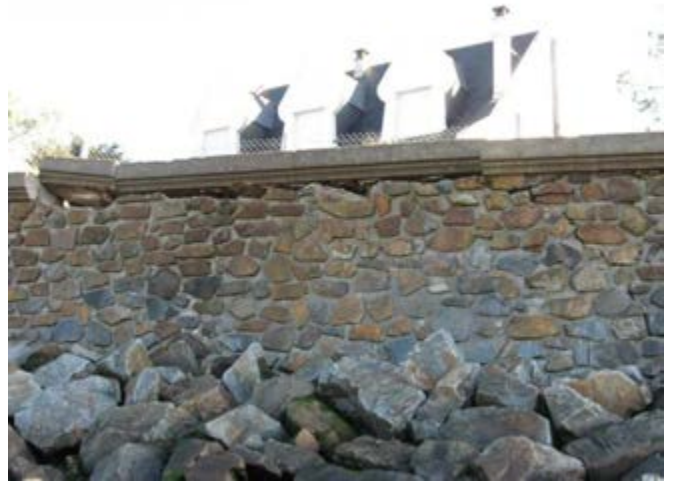
DESCRIPTIF VISUEL DE L'ETAT DE L'OUVRAGE
Descriptif général de l'ouvrage : Mur en maçonnerie avec couronnement en béton armé fondé sur des puits en béton. Une protection en enrochements est parfois présente en pied du mur, dans les zones qui semblent le plus attaquées par la mer.
Pathologies observables : Fissures et fractures localisées, notamment sous le couronnement parfois arraché et déplacé, disjointoiement et érosion généralisés des pierres de parement, affouillement localisé plus ou moins important.
Etat général de l'ouvrage : Etat général apparent moyen, ouvrage localement en mauvais état subissant fortement les efforts de la mer.

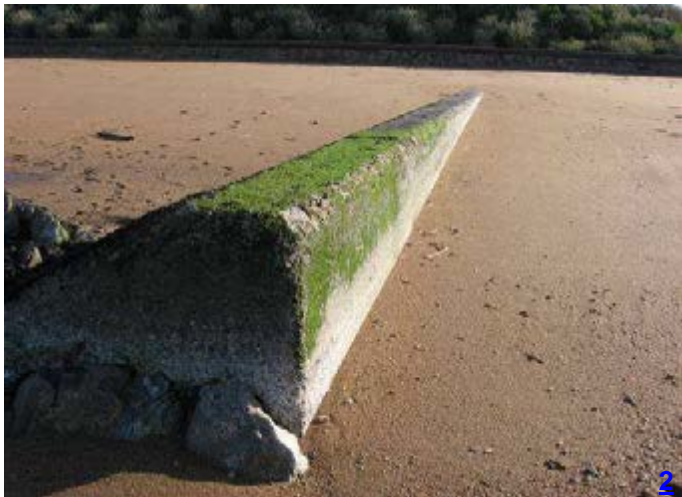
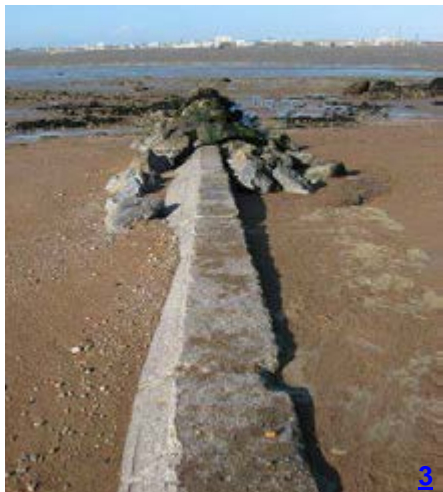
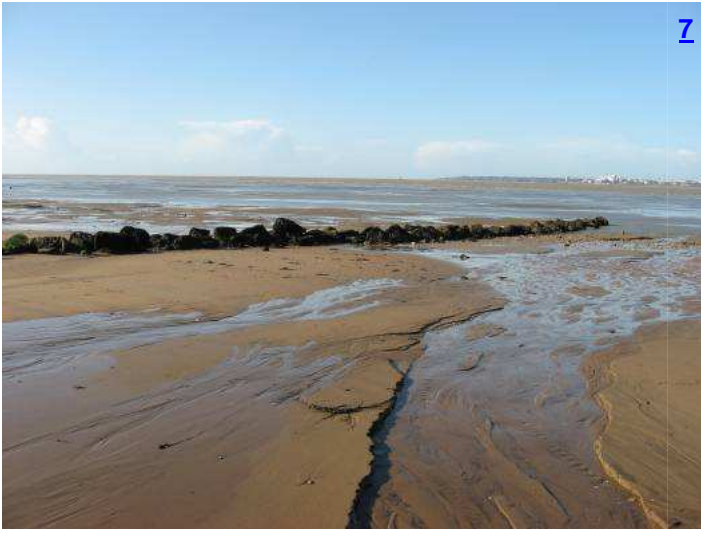
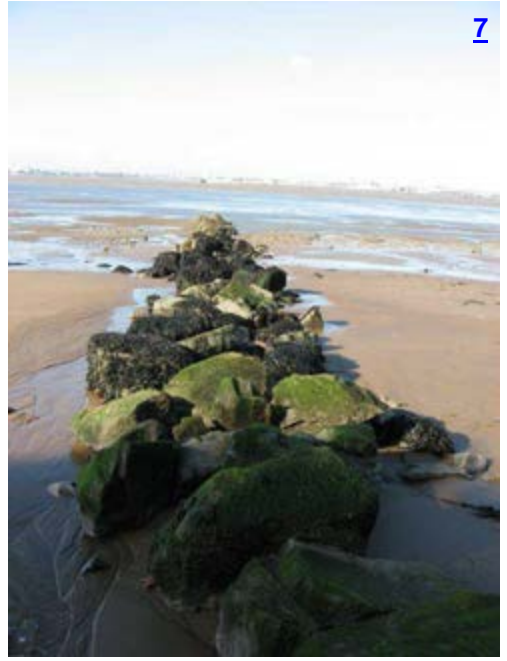
<p>Descriptif général des ouvrages : L'épi n°2 est en béton armé, l'épi n° 3 est composé d'une partie haute en béton armé et d'une partie basse en enrochements. L'épi n°7 est constitué d'enrochements.</p>
<p>Pathologies observables : Epi n°2 : fissures localisées et érosion du béton; E pi n°3 : fissures et fractures localisées, érosion et arrachement du béton ainsi que des blocs d'enrochements déplacés; Epi n°7 : localement disparition de blocs et réduction de la section.</p>
<p>Etat général de l'ouvrage : Etat apparent moyen pour les épis n°2 et n° 3 concernant la partie en béton armé. Mauvais état apparent pour les parties en enrochements des épis n°3 et n°7.</p>

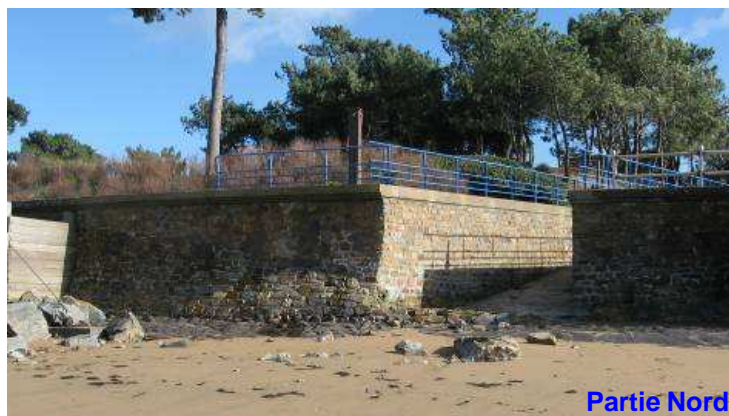
Partie Nord : disjointoiement et érosion généralisés des pierres de parement, localement on distingue des fissures, des fractures et de l'affouillement. On observe aussi un bombement sur l'extrémité Nord et des parties de corniches arrachées et déplacées.

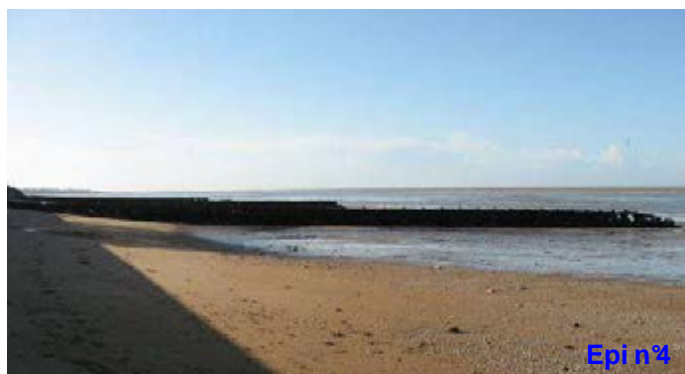
Epi n°4 et n°6 : vieillissement du bois et pourrissement prononcé dans les parties basses (morceaux arrachés).

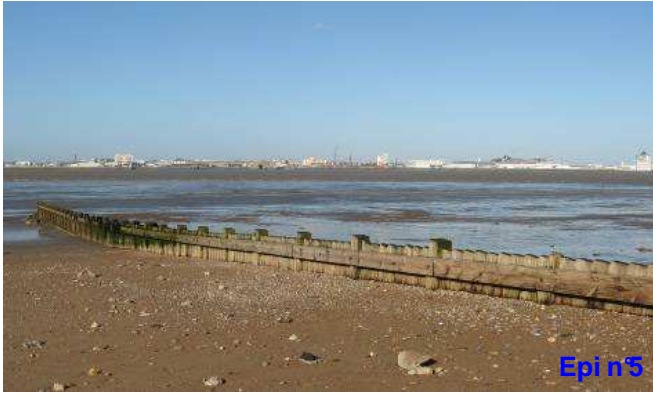
Epi n°5 : léger vieillissement du bois et début de pourrissement dans la partie basse.

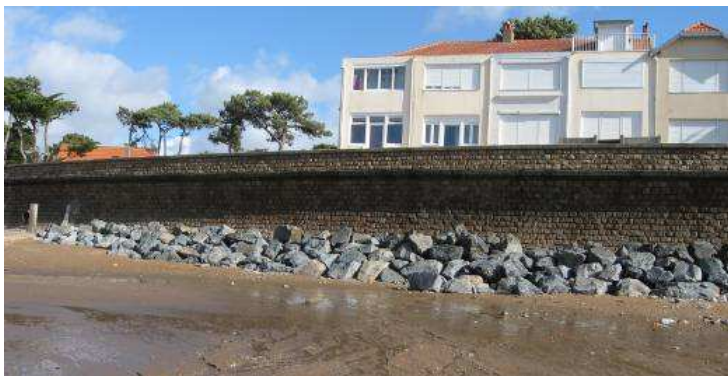
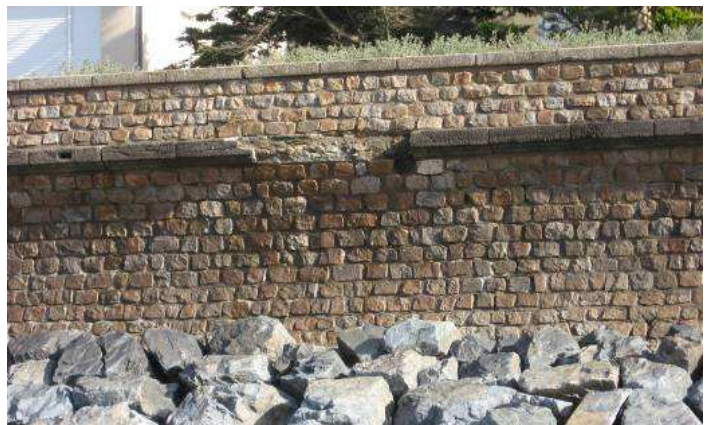
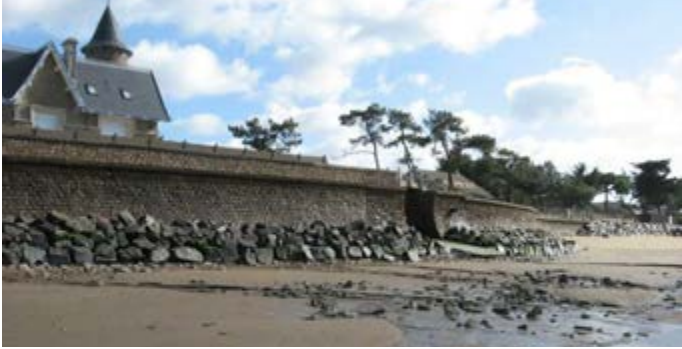
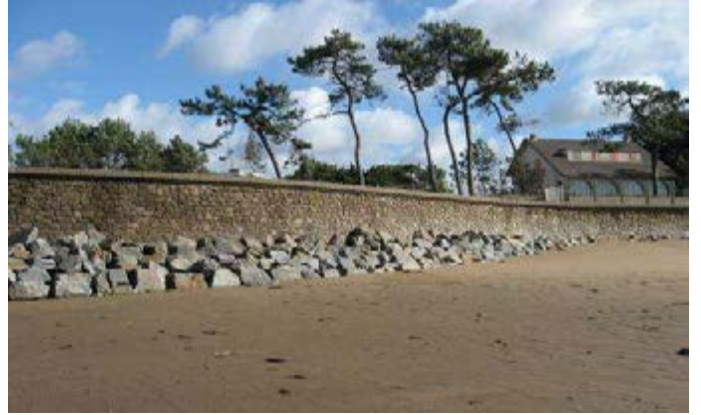
DESCRIPTIF VISUEL DE L'ETAT DE L'OUVRAGE
<p>Descriptif général de l'ouvrage : Mur en maçonnerie avec corniche et couronnement en béton armé, une protection en enrochements est présente en pied de l'ouvrage.</p>
<p>Pathologies observables : Légère altération généralisée des joints des pierres de parement, on observe localement des fissures et une partie de corniche arrachée.</p>
<p>Etat général de l'ouvrage : Bon état général apparent.</p>

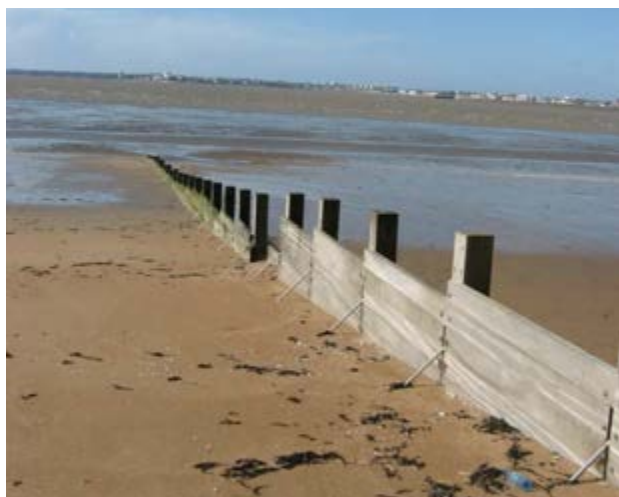
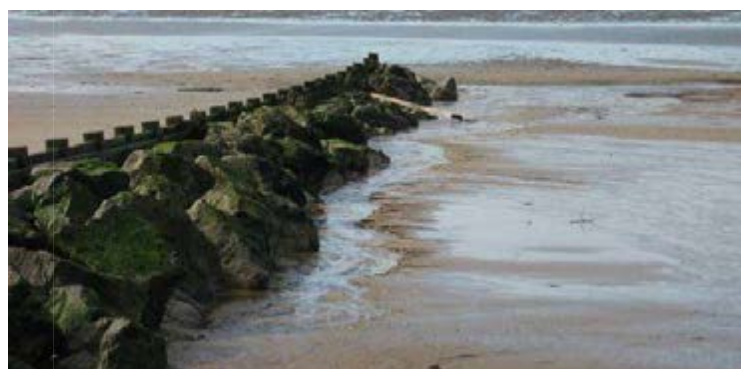
Léger vieillissement et pourrissement du bois pour l'ensemble des épis.

Accumulation de sables sur les faces avales (Sud) des ouvrages par blocage (total ou partiel) du transit littoral et phénomène de franchissement constaté pour les épis 8 à 13.

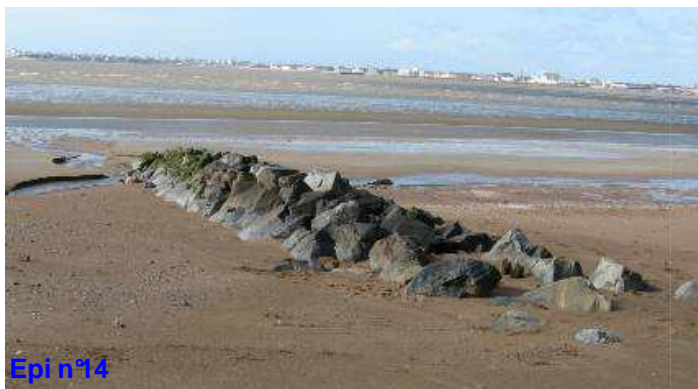
Epi n°14

Aucun dépôt constaté pour l'épis n°14, dépôt important pour l'épis n°15 et faible pour les épis n°16 à n°20.

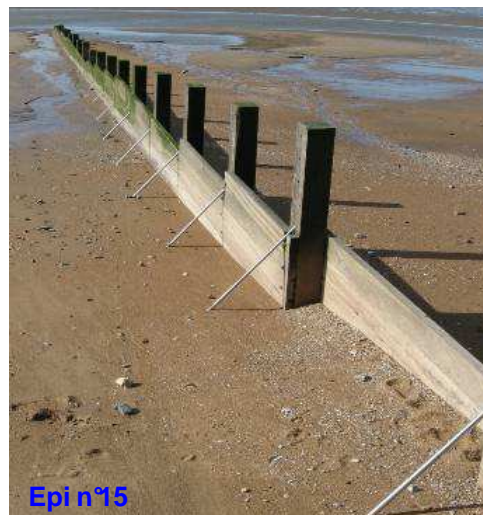
Epi n°15 : vieillissement du bois, pourrissement.

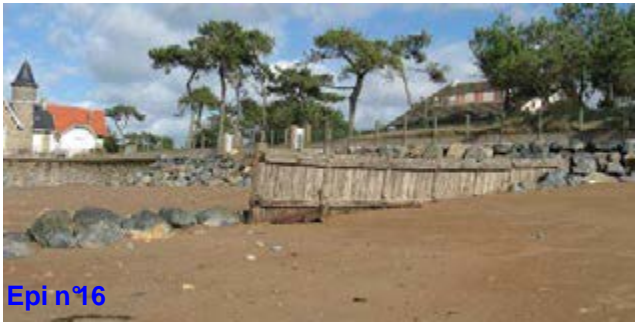
Epi n°16

Epis n°16 à 20 : Vieillissement du bois, pourrissement, oxydation des attaches, parties arrachées.

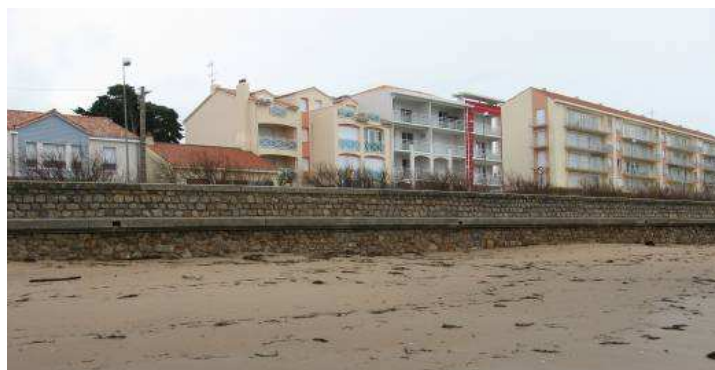
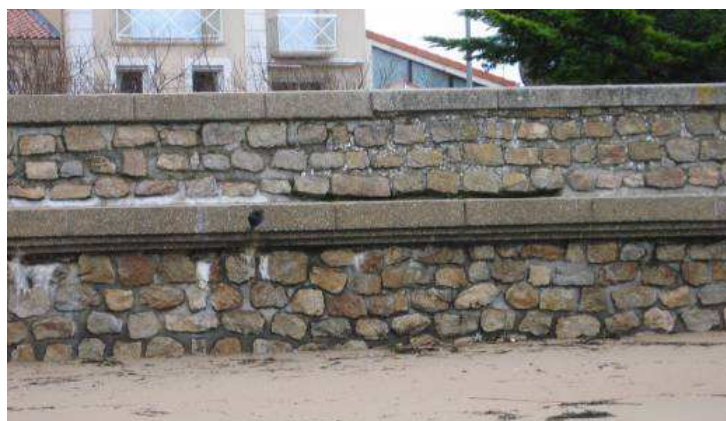
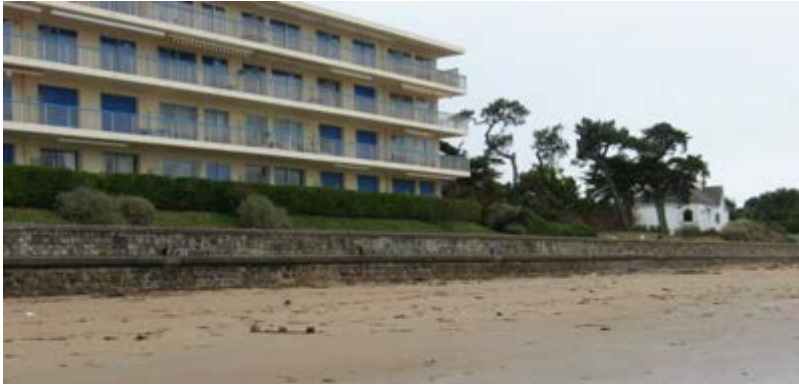
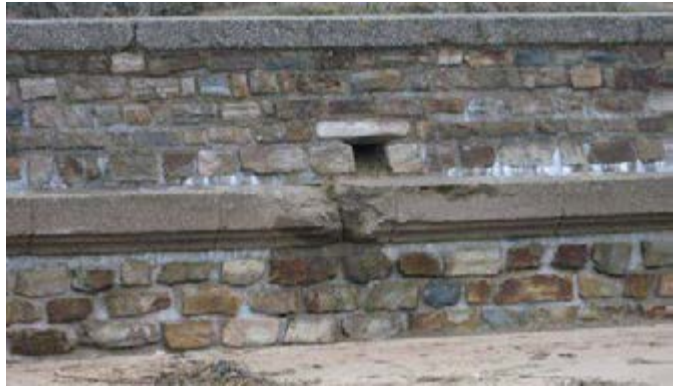
De manière générale on observe une érosion des pierres de parement et un disjointoiement. Quelques fissures localisées et une partie de corniche arrachée.

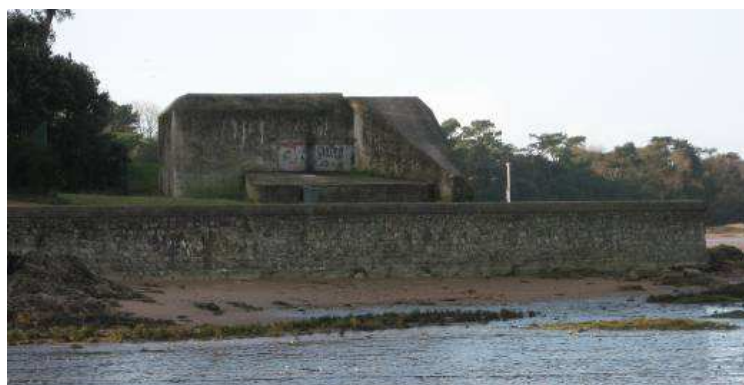
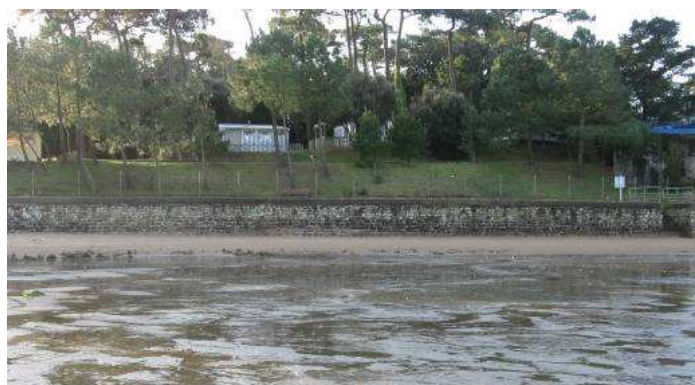
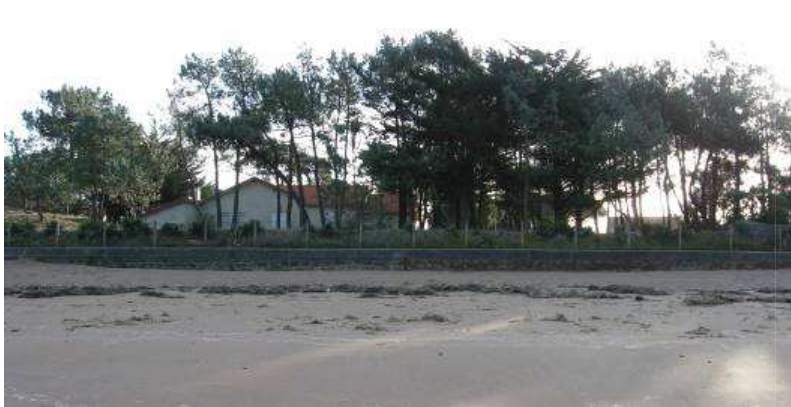
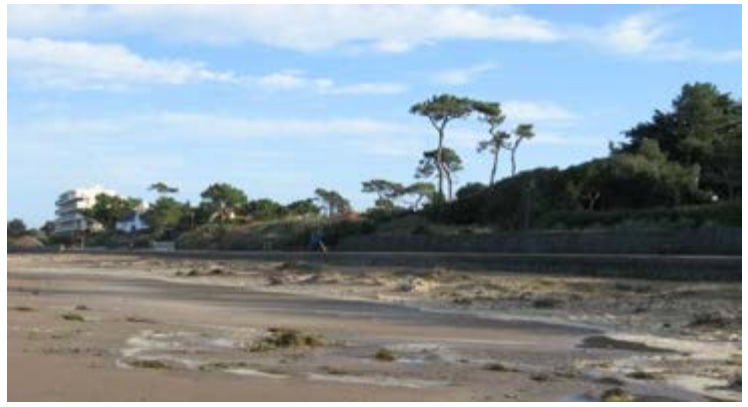
Erosion généralisée des pierres de parement, disjointoiement et fissures localisés.

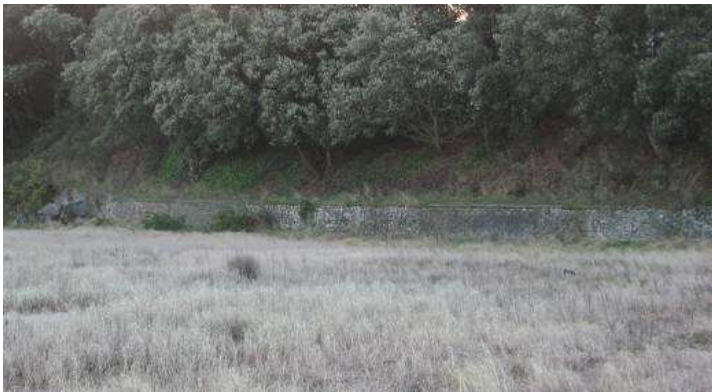
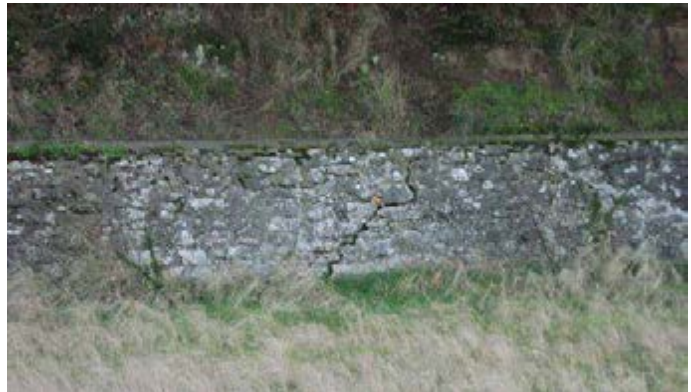
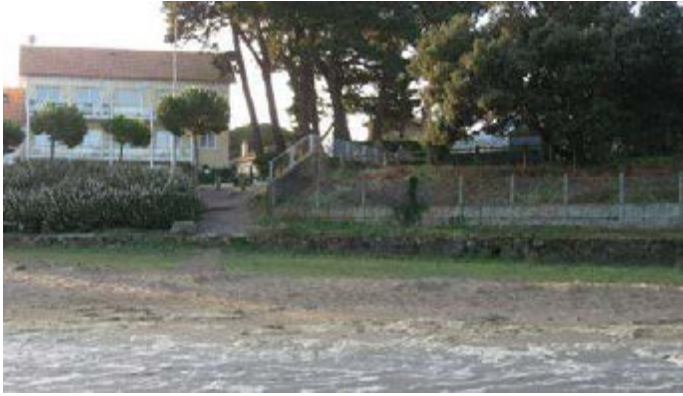
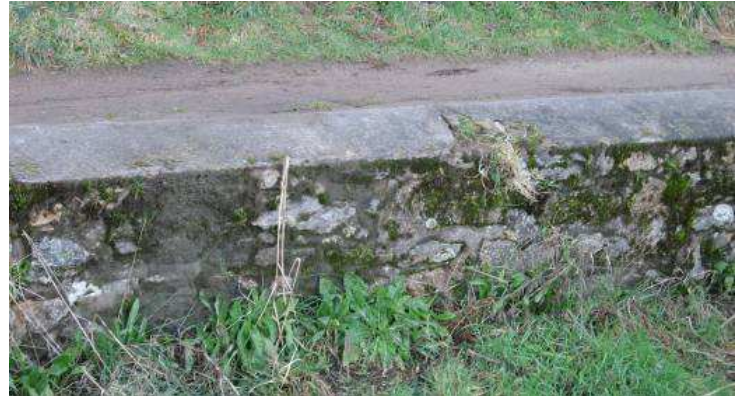
DESCRIPTIF VISUEL DE L'ETAT DE L'OUVRAGE
Descriptif général de l'ouvrage : Mur en maçonnerie ancien, de faible hauteur apparente, recouvert d'une couche de béton en tête. Il est envahi par la végétation par endroits.
Pathologies observables : On observe un disjointoiement généralisé, localement des fissures et des fractures sont visibles. La couche de béton est arrachée par endroits.
Etat général de l'ouvrage : Mauvais état général apparent.

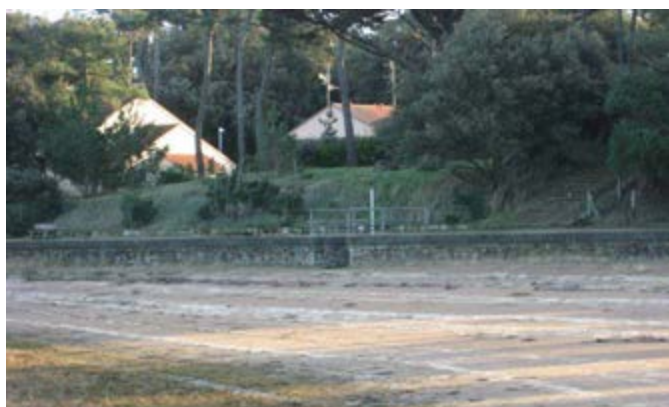
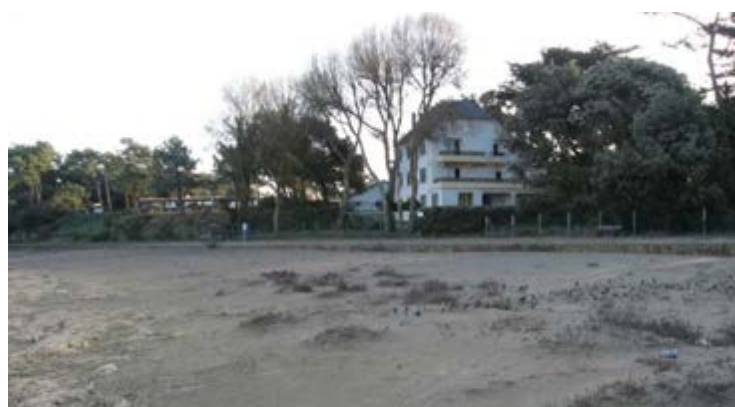
De manière générale on observe une érosion des pierres de parement et un léger disjointoiement. Plus localement, on distingue quelques fissures et parfois de l'efflorescence au niveau des joints.

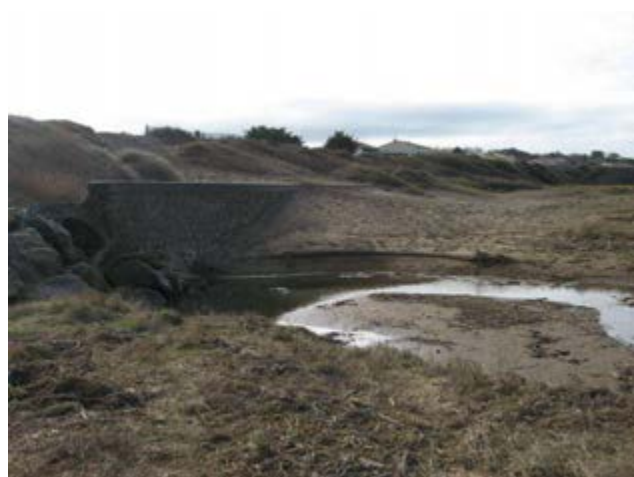
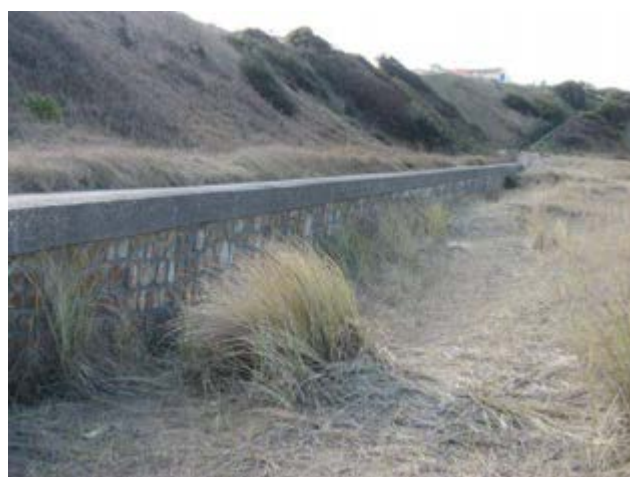
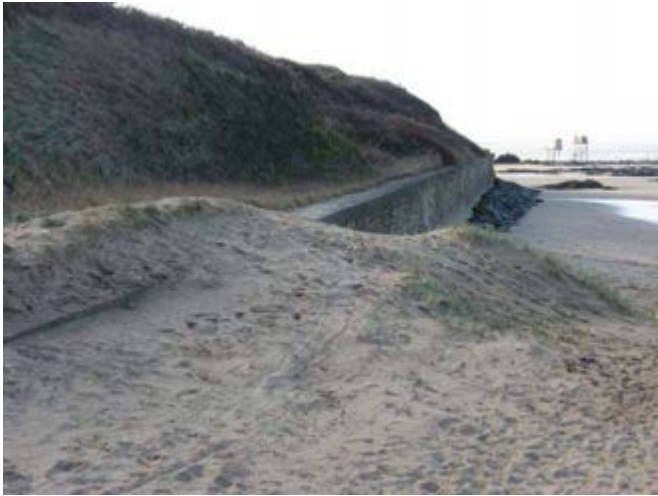
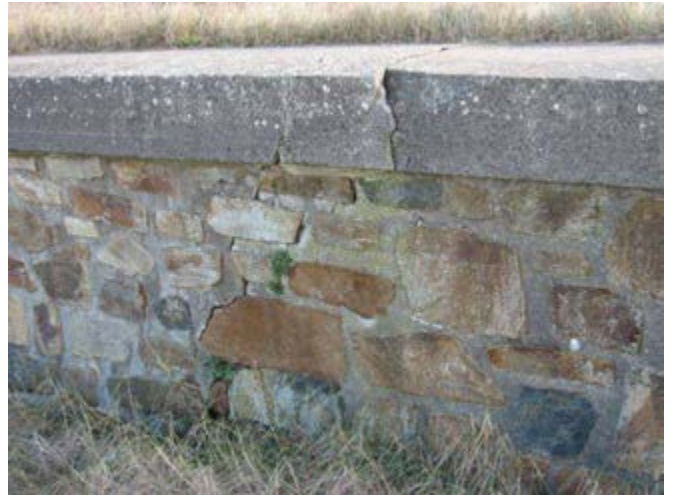
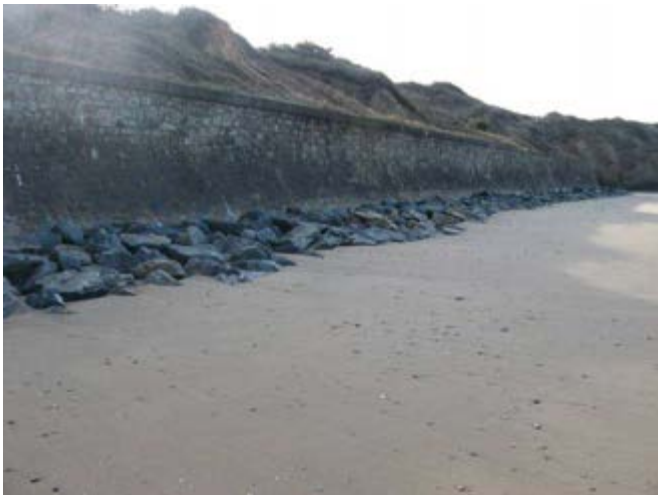
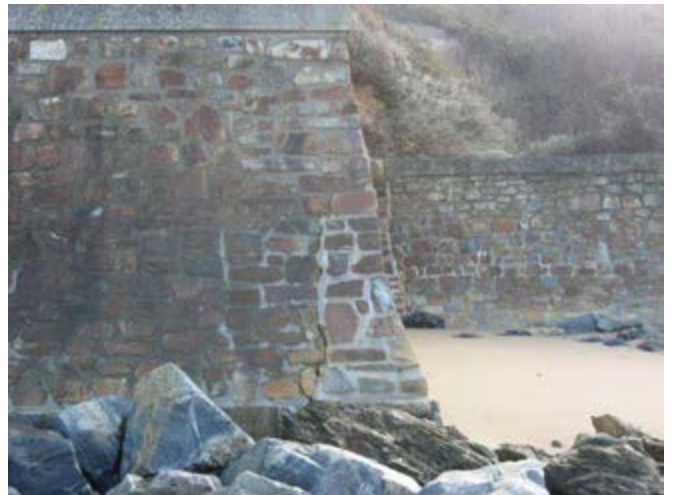
N° de référencement : USIV – O18

On observe localement une érosion des pierres de parement, du disjontoiement, de l'affouillement et des fissures, notamment aux angles de l'ouvrage.

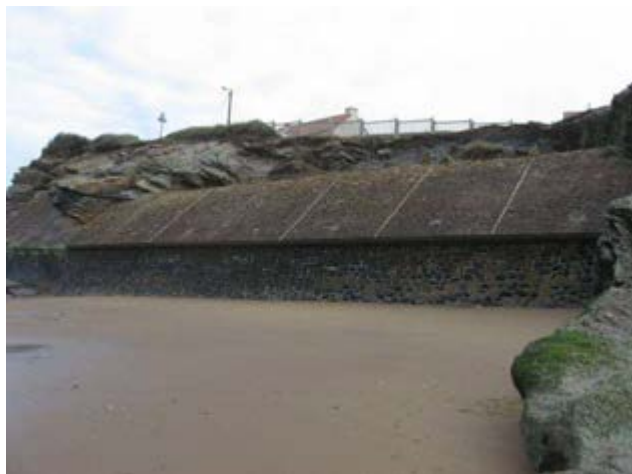
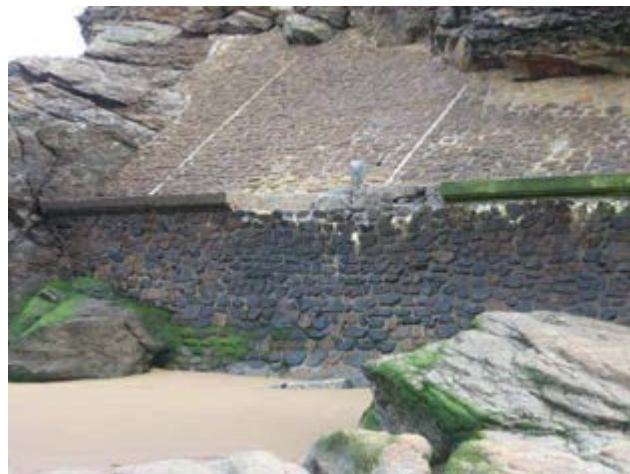
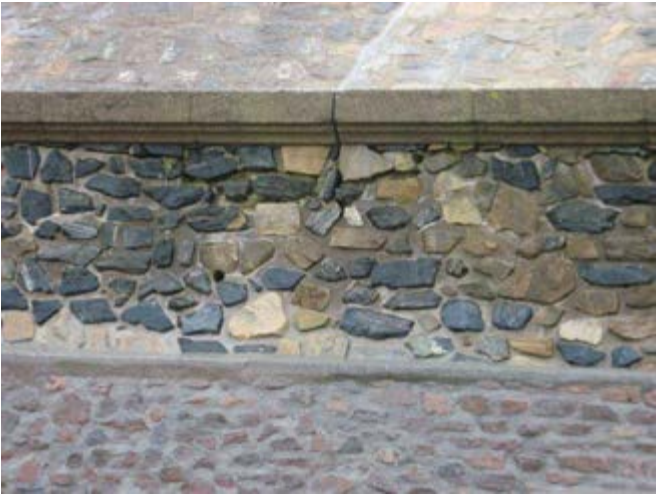
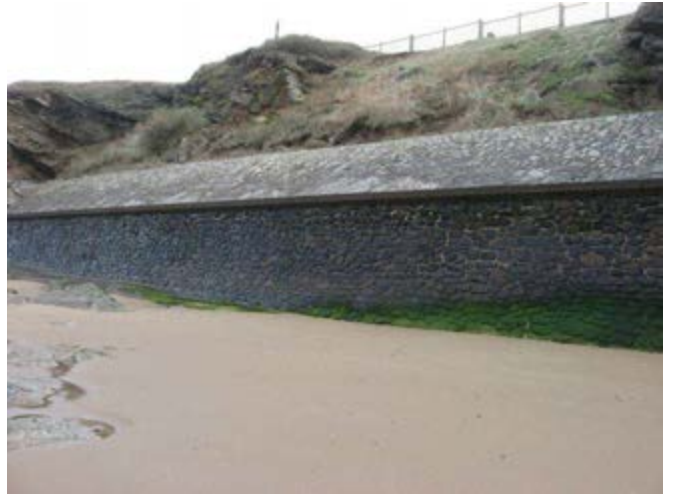
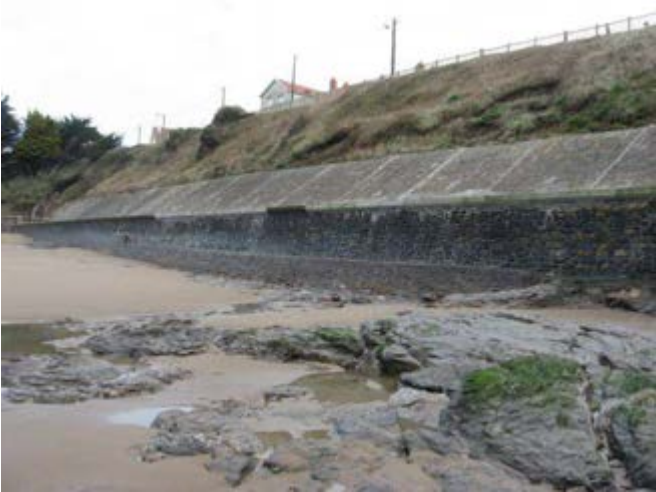
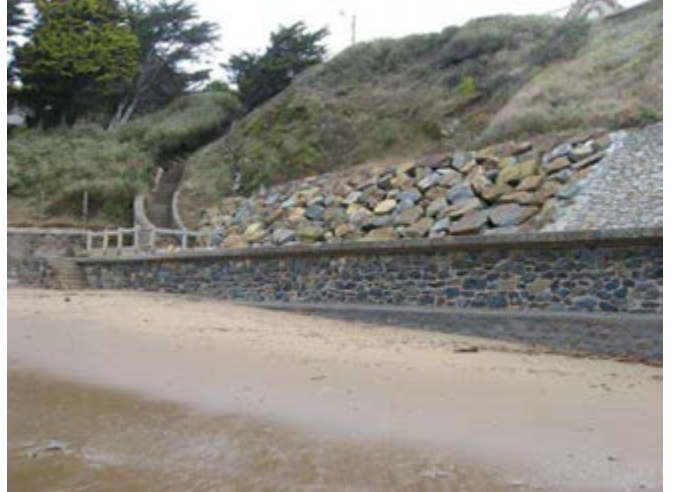
N° de référencement : USIV – O19

On observe localement des pathologies telles que des fissures, de l'affouillement, une érosion des pierres de parement, une partie de corniche arrachée et du disjointoiement.

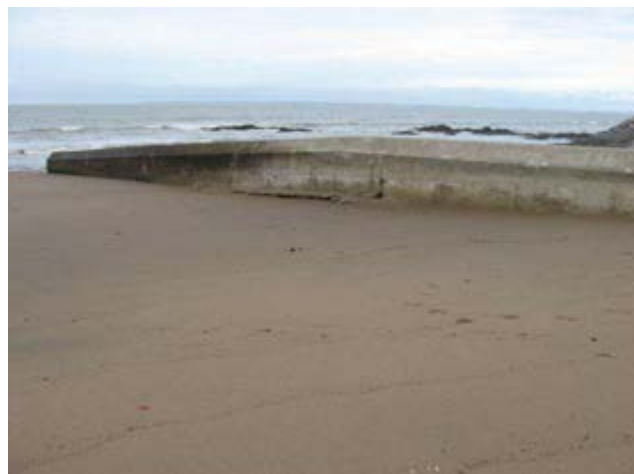
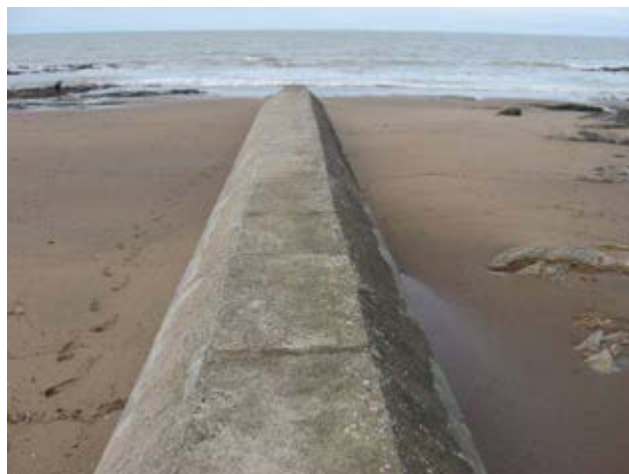
N° de référencement : USIV – O20

Erosion généralisée de la surface de l'ouvrage, quelques fissures et un léger affouillement localement.

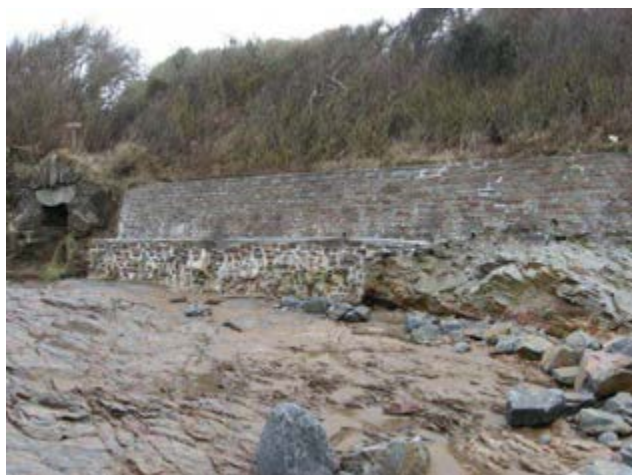
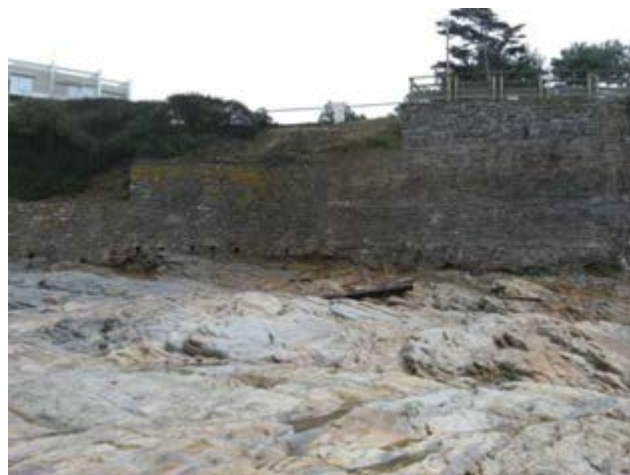
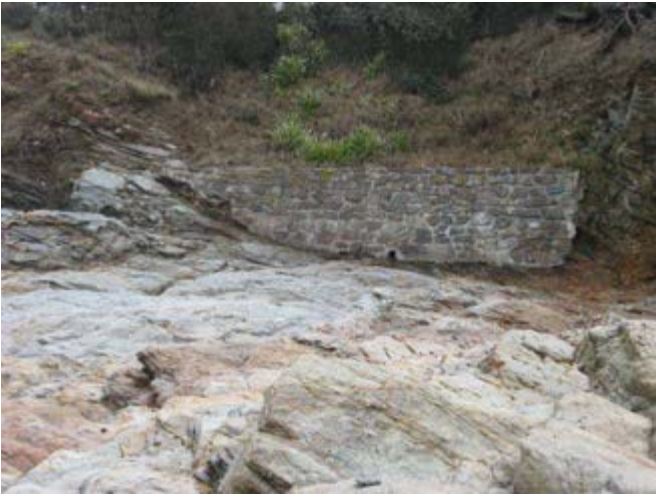
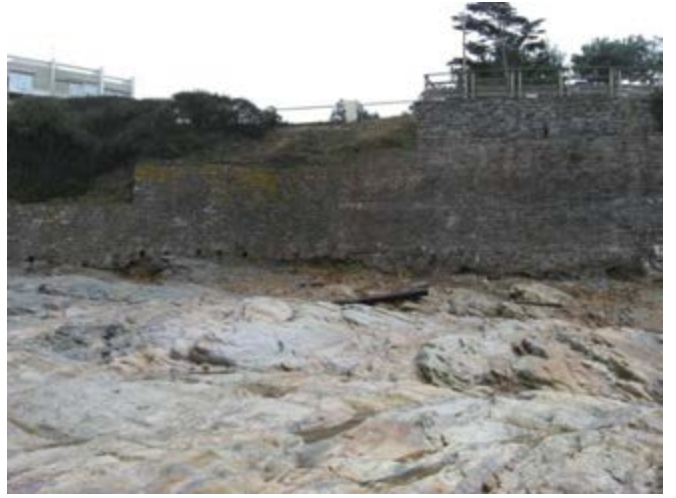
N° de référencement : USIV – O22

De manière générale on observe un disjointoiement et une érosion des pierres de parement. Localement, des fissures, du déchaussement et de l'efflorescence sont visibles.

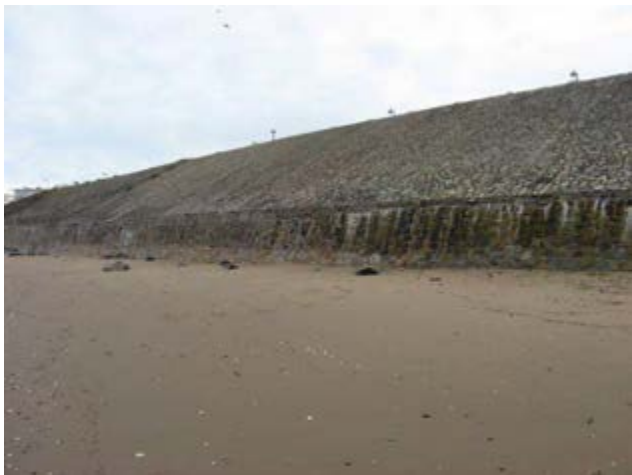
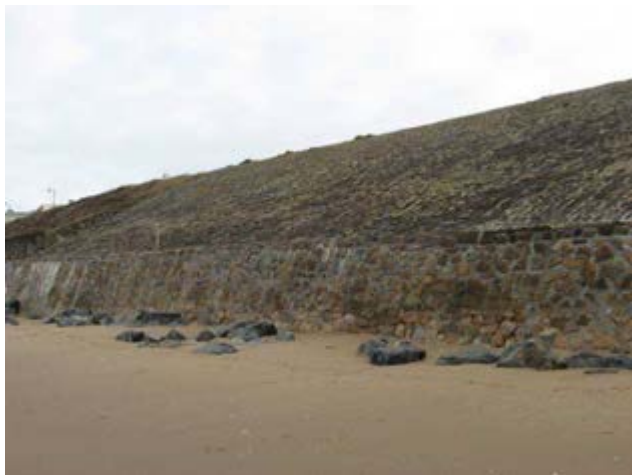
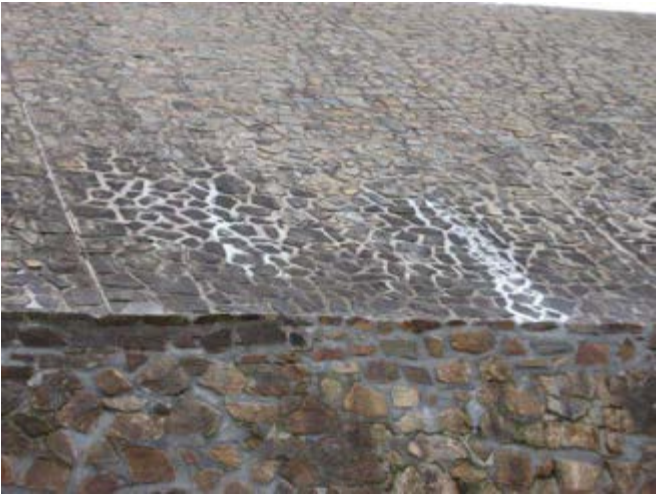
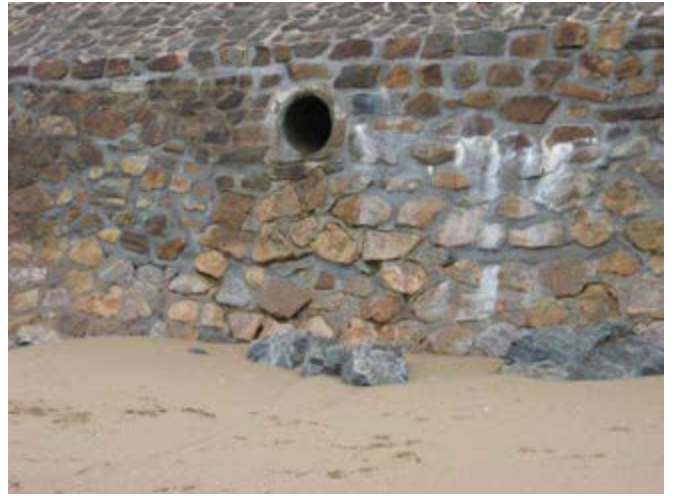
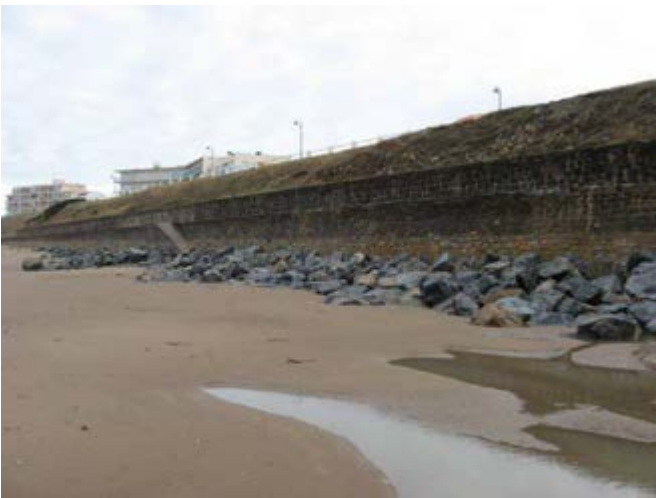
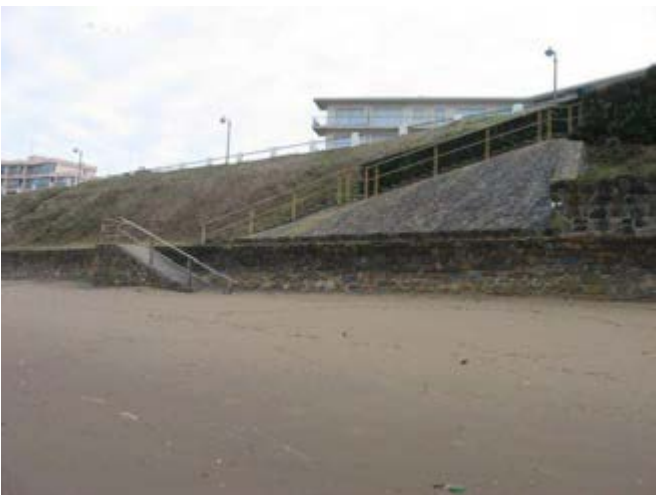
GENERALITES
Date visite terrain : 13/02/09
Nom de la commune: Saint-Michel-Chef-Chef Lieu-dit : Le Bois de Comberge
N° de référencement : USIV – O23

Descriptif général de l'ouvrage : Perré en maçonnerie avec localement des enrochements en pied. Trois parties sont distinctes , une 1 ^{ère} partie avec un ouvrage vertical en pied puis incliné suivant la pente de talus, une 2 nd e constituée d'un ouvrage avec une corniche et une dernière d'un ouvrage vertical simple. L'ouvrage a fait l'objet de plusieurs réparations.
Pathologies observables : Erosion généralisée des pierres de parement en pied d'ouvrage, localement on observe des fissures, de l'affouillement, du disjointoiement, ainsi que de l'efflorescence.
Etat général de l'ouvrage : Bon état général apparent.
