USIV
FICHES ET CARTES DES OUVRAGES

Nom de la commune: Saint-Brévin les Pins

Lieu-dit : Le Nez de Chien

N° de référencement : USIV – O1

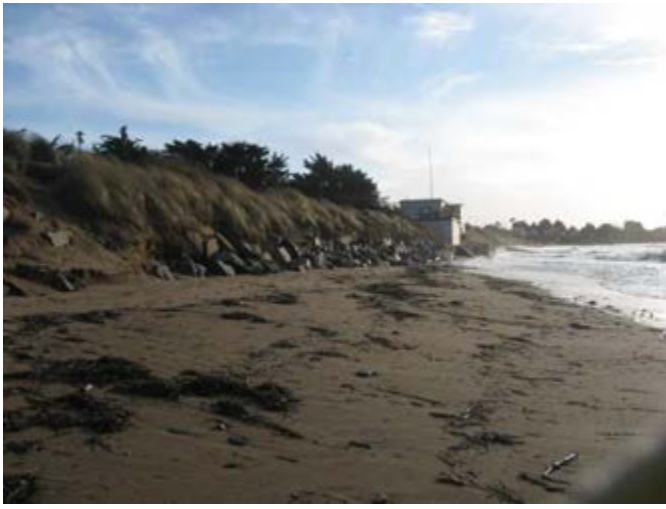
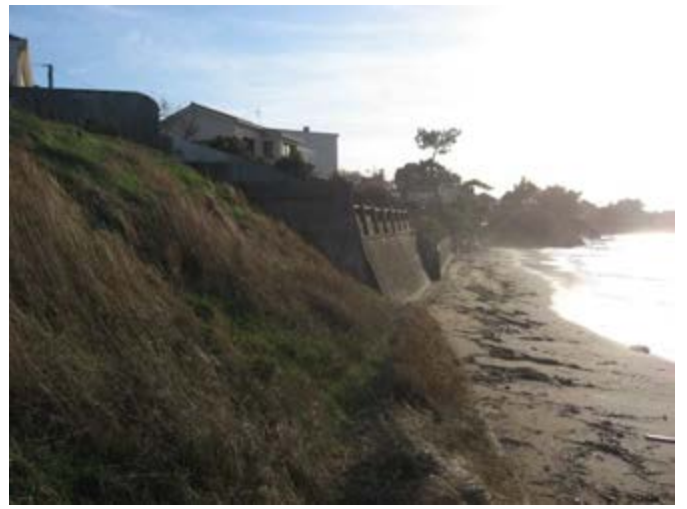
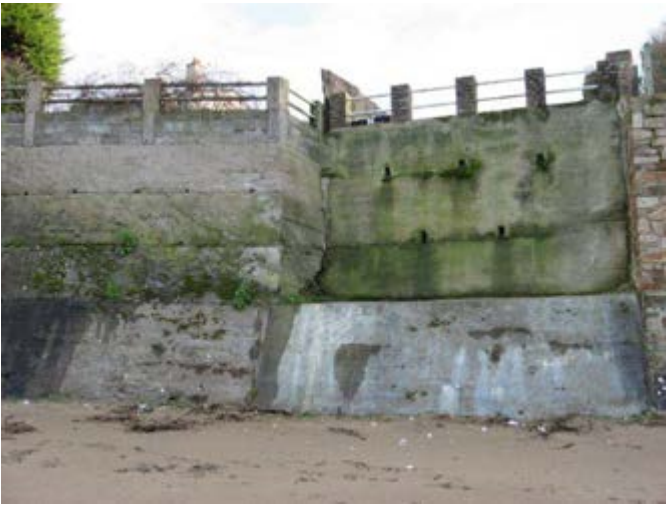
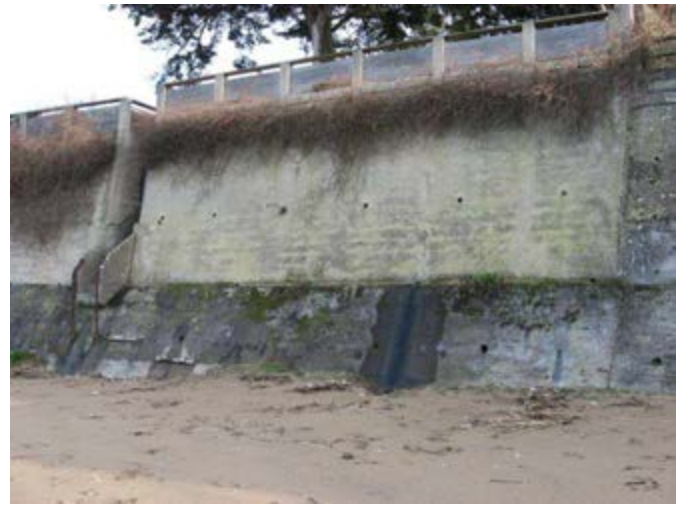
N° de référencement : USIV – O26

Le perré en enrochements est plus haut vers le Sud. Les enrochements présentent une faible cohésion. Le mur de soutènement montre un alignement correct de son couronnement et de légers disjointoiements. Pour l'ouvrage en béton, on observe une érosion généralisée de la surface du béton, fissures et arrachement localisés.

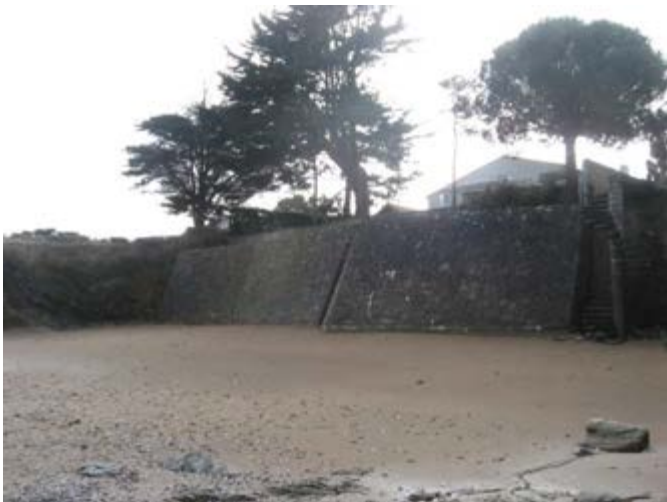
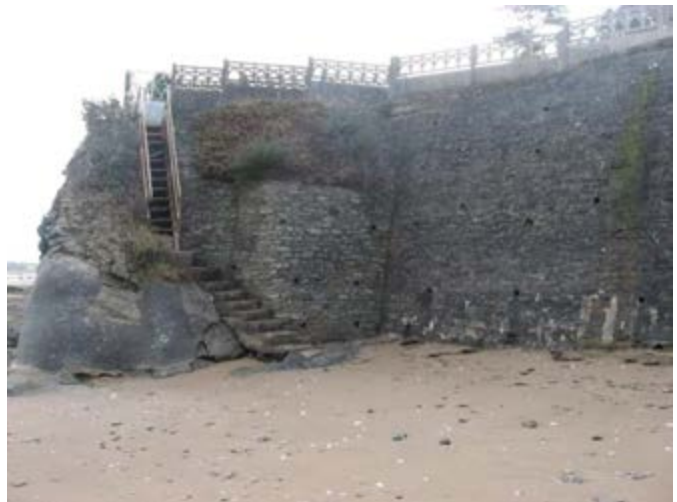
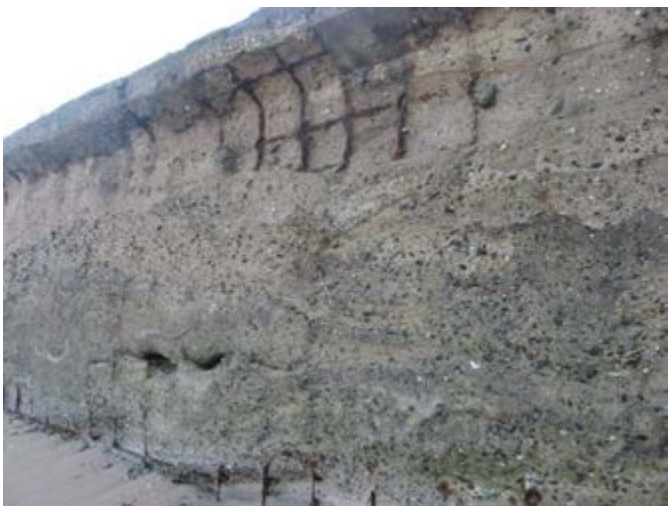
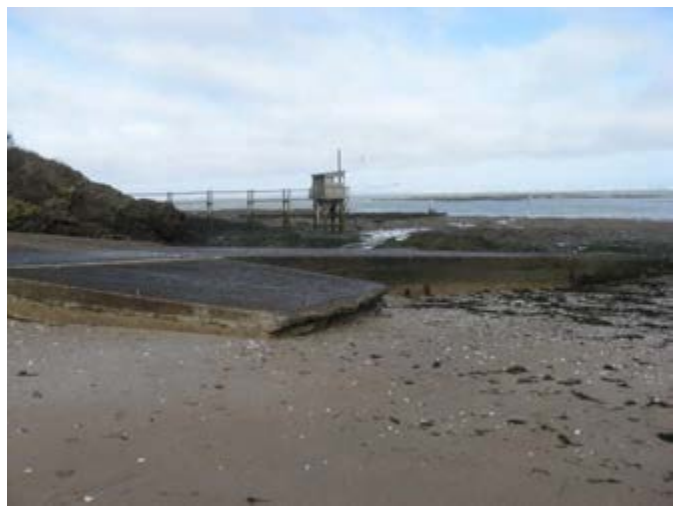
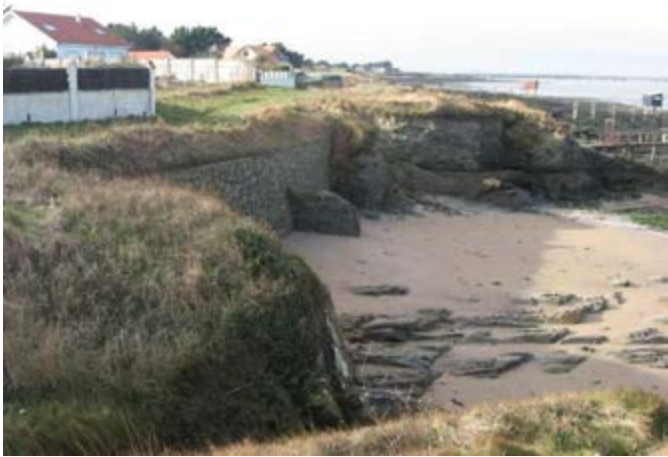
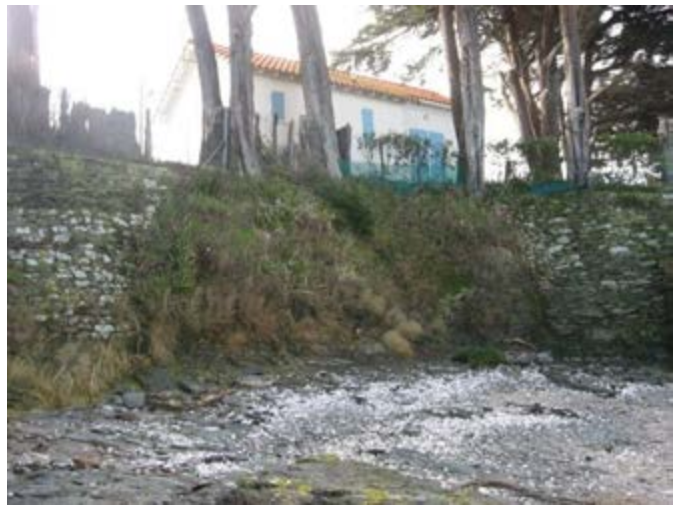
Descriptif général de l'ouvrage : Il s'agit essentiellement de murs en maçonnerie d'apparence variée, situés sur la hauteur de falaise et qui constituent la limite séparative entre les propriétés et la plage. Localement, certains ouvrages ne sont pas des murs délimitant les propriétés : un mur en béton armé et un perré en enrochements.
Pathologies observables : Les pathologies sont très variables selon les murs et les entretiens réalisés. On observe beaucoup de fissures, de joints abîmés, voir localement du disjointoiement (parfois les joints sont absents) et des affouillements. Certains murs paraissent plus récents. Sur le mur en béton le ferrailage est apparent et il y a des trous. Plusieurs blocs du perré en enrochements sont désolidarisés et on observe des érosions de la dune en arrière.
Etat général de l'ouvrage : Etat apparent globalement moyen à mauvais, exceptionnellement bon pour les ouvrages les plus récents.

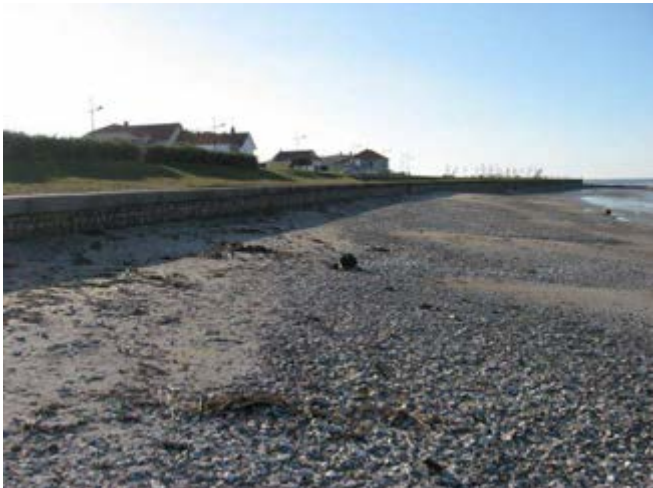
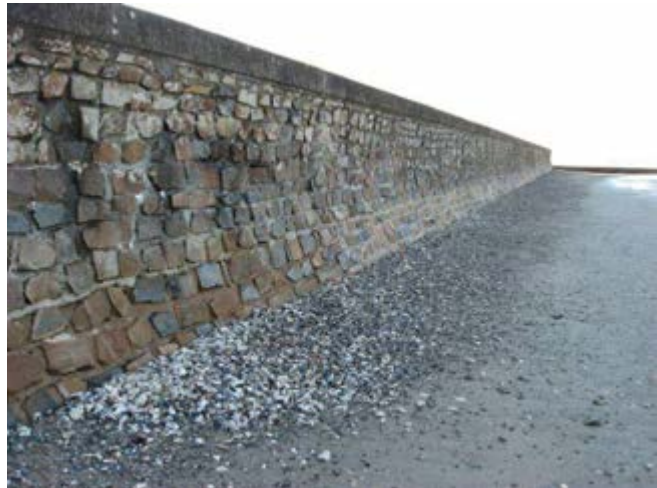
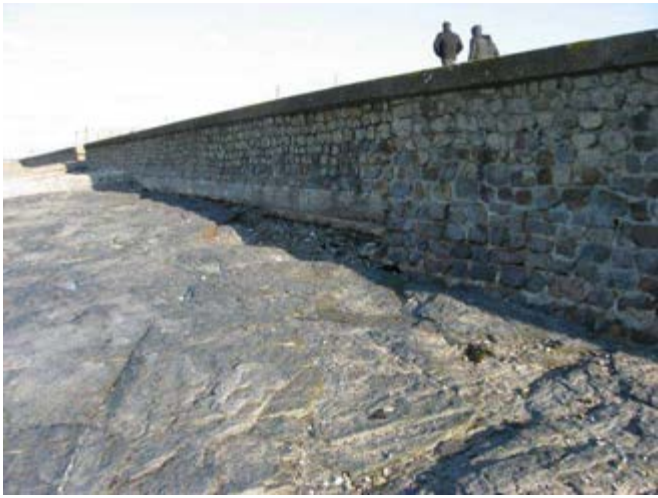
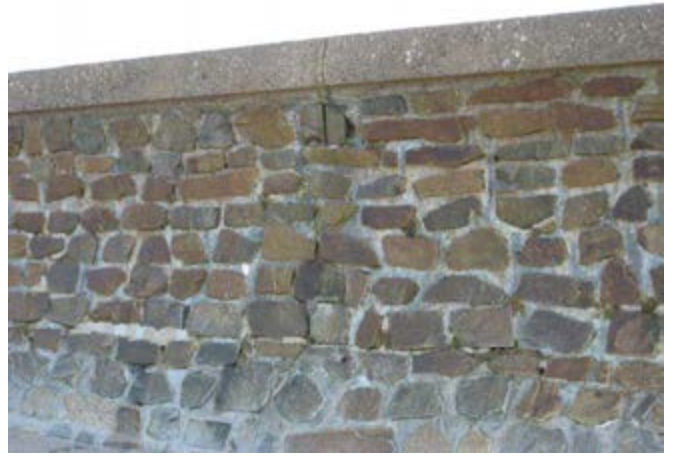
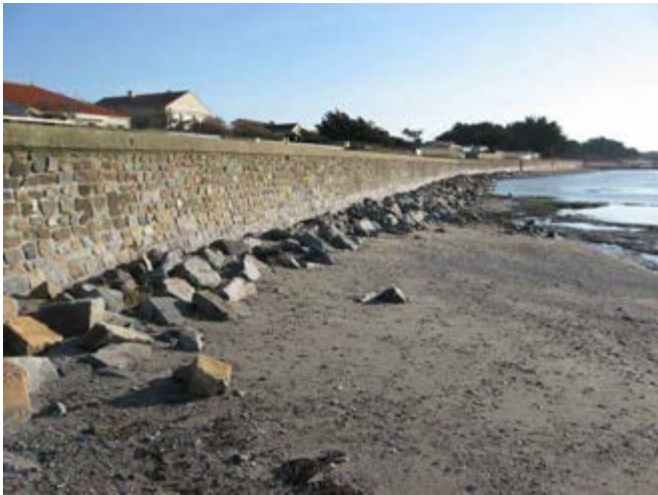
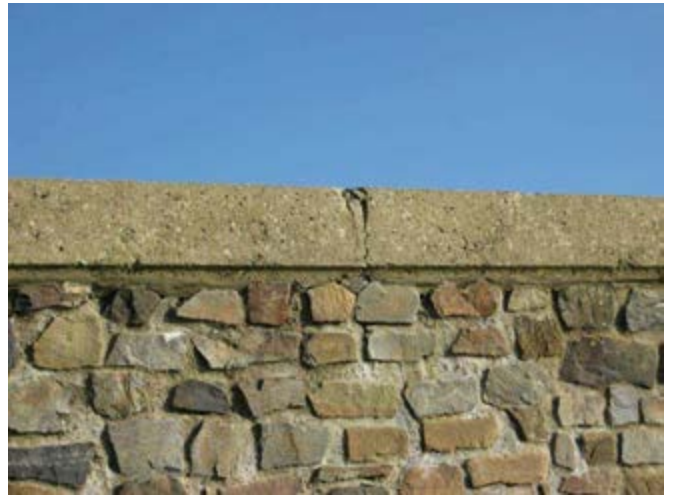
GENERALITES
Date visite terrain : 12/02/09
Nom de la commune: La Plaine sur Mer Lieu-dit : La Tara
N° de référencement : USIV – O30

DESCRIPTIF VISUEL DE L'ETAT DE L'OUVRAGE
Descriptif général de l'ouvrage : Mur en maçonnerie avec couronnement en béton armé, le pied du mur est parfois protégé d'enrochements.
Pathologies observables : De manière générale, on relève une érosion des pierres de parement en pied d'ouvrage. Localement, du disjointoiement, des fissures et de l'affouillement sont visibles.
Etat général de l'ouvrage : Bon état général apparent.

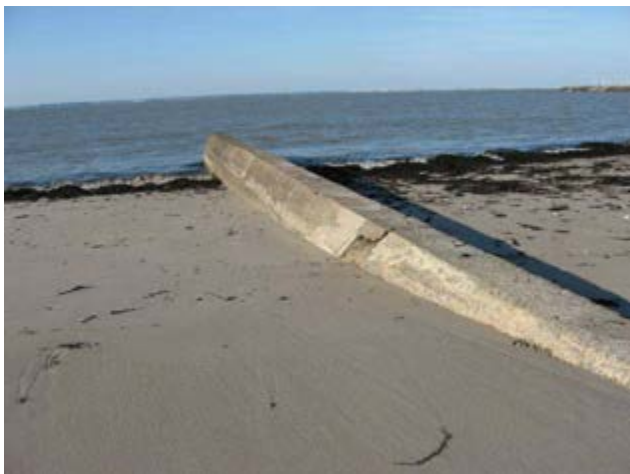
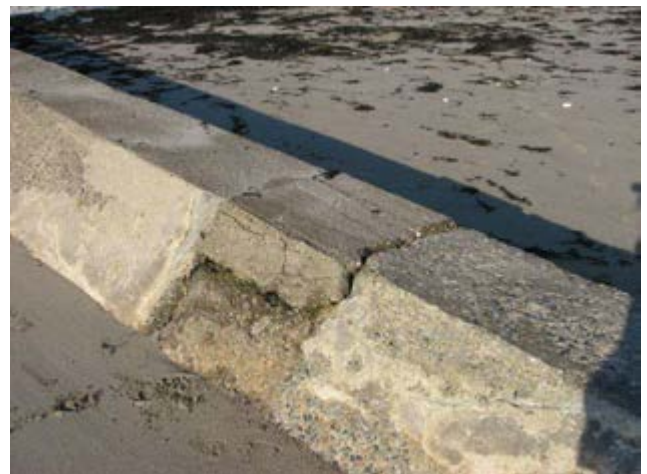
N° de référencement : USIV – O31

Fissures et fractures localisées, arrachement et érosion du béton.

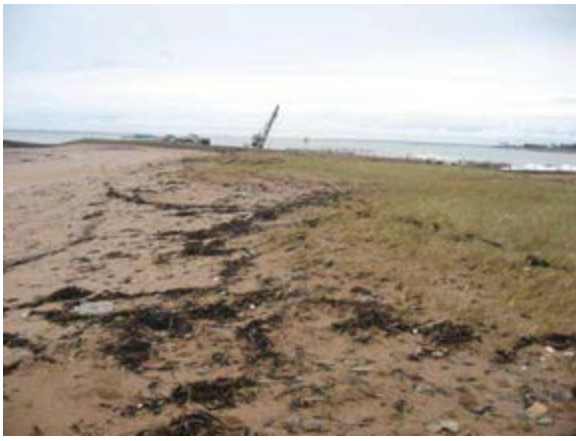
Plage derrière le port de Préfailles, végétation sur le haut

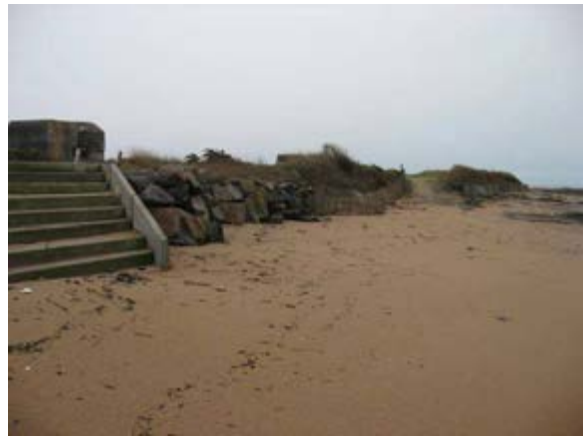
Accès escalier et rampe, présence d'enrochements puis de ganivelles

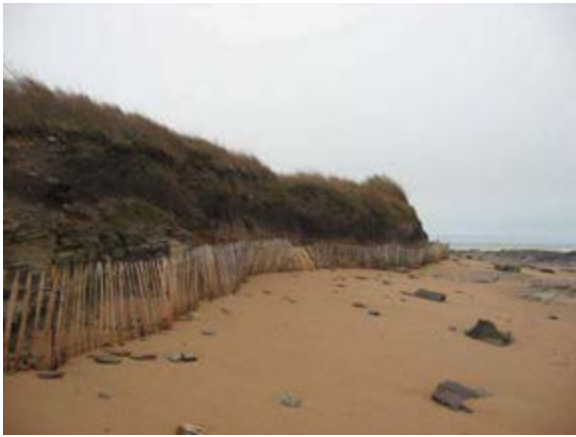
Ganivelles basculées et sommet du talus en érosion

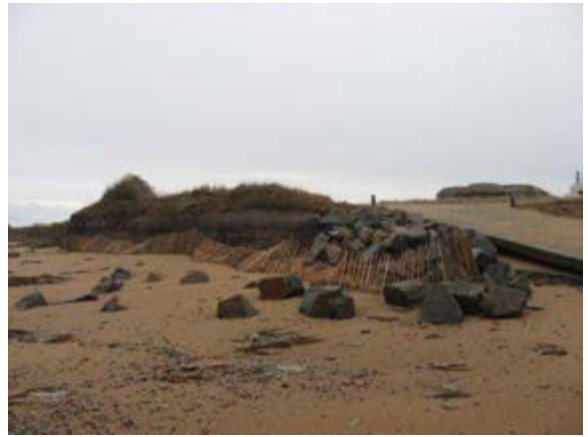
Cale de mise à l'eau et ganivelles basculées

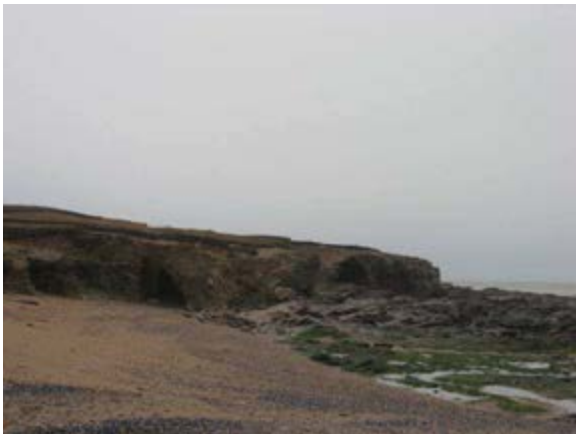
Falaises après la cale de mise à l'eau

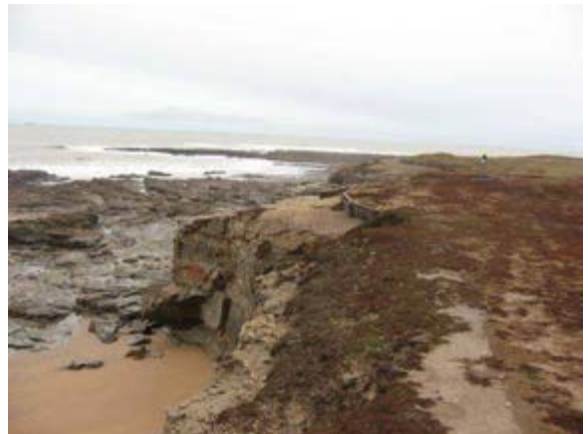
Système de fascines sur le sommet

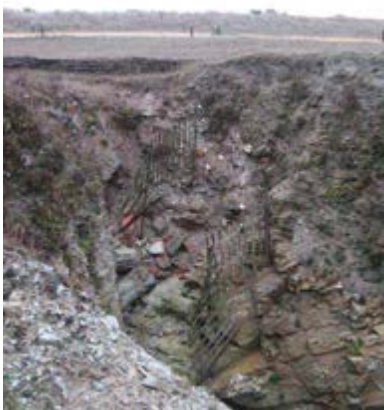
Ganivelles pour retenir les chutes de pierres

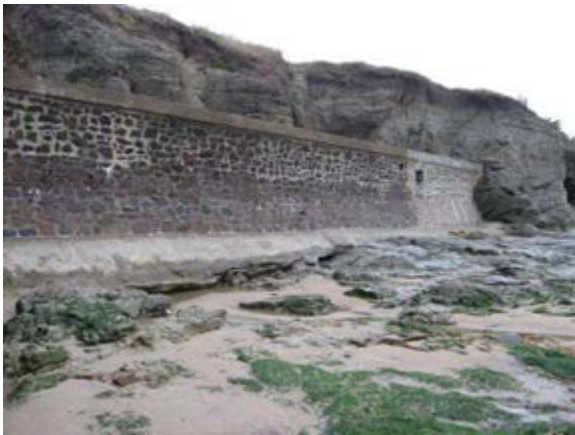
Anse du Sud: mur maçonné en pied de falaise

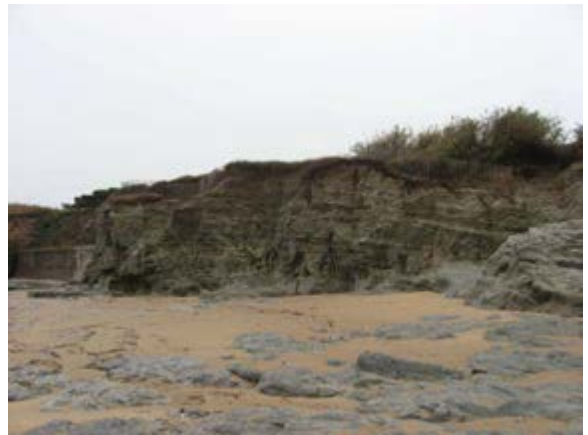
Anse du Sud: ganivelles au sommet de la falaise

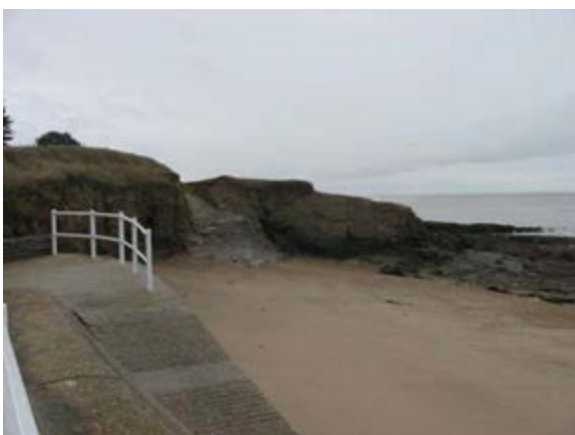
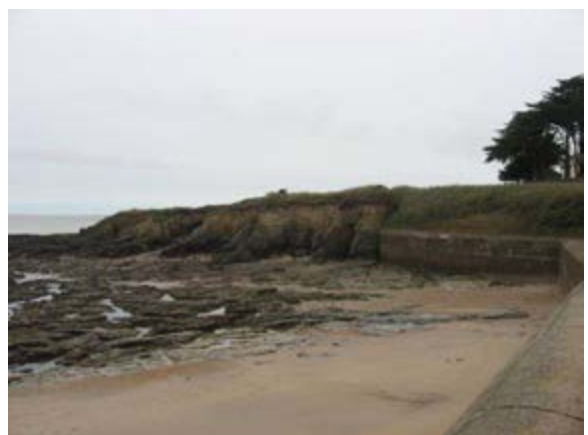
Plage de la Raise, mur bétonné et rampe d'accès

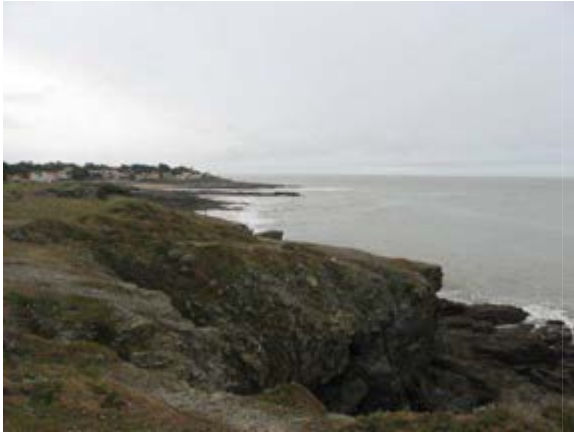
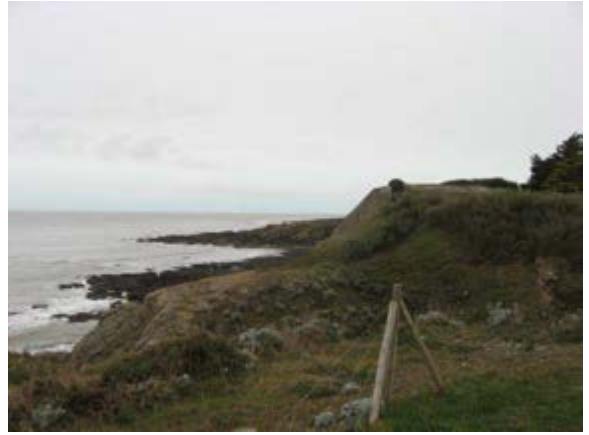
Vue sur la Hutte (à gauche) et falaises protégées par des barrières

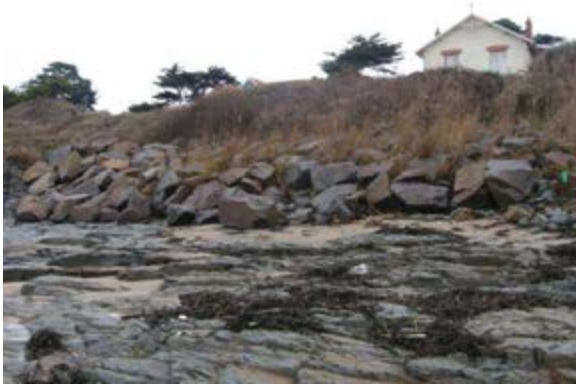
La Hutte. Enrochements en pied de talus

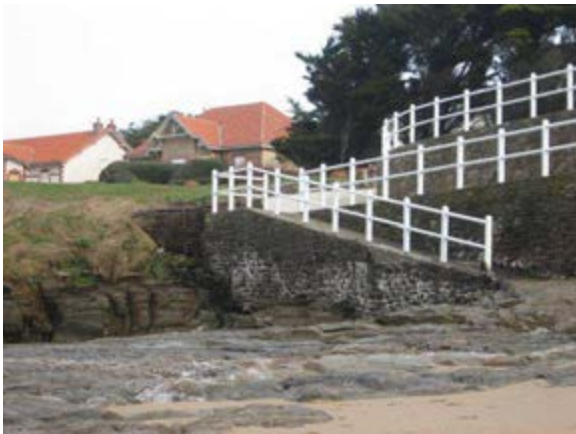
Accès PMR à la Plage de Préfailles et fascines retenant le talus

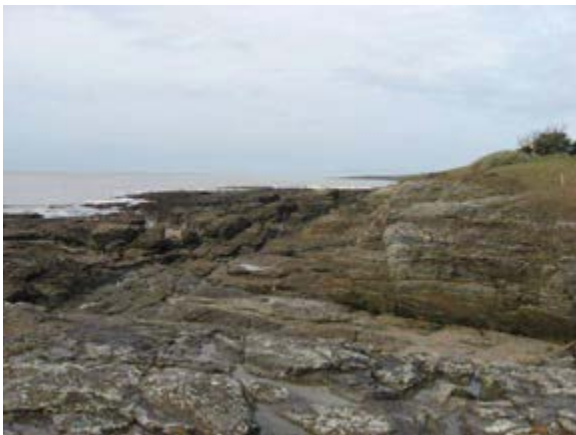
Entre Préfailles et Margaret Plage, falaises inclinées, platier rocheux et sentier bordé par une barrière

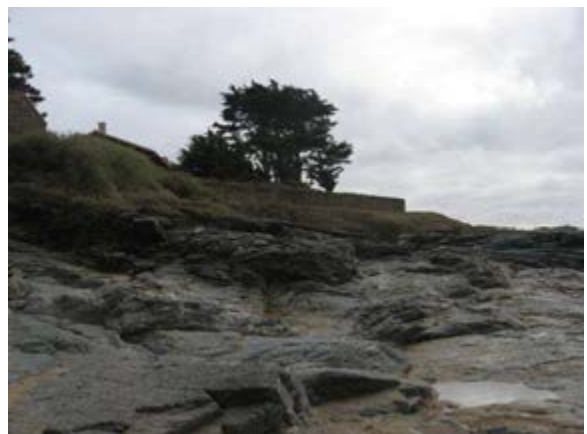
Platier rocheux sur la partie Est de Margaret Plage

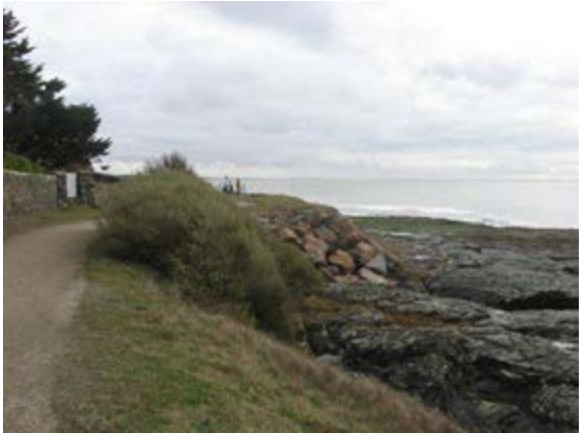
Enrochements contre la falaise après Margaret plage

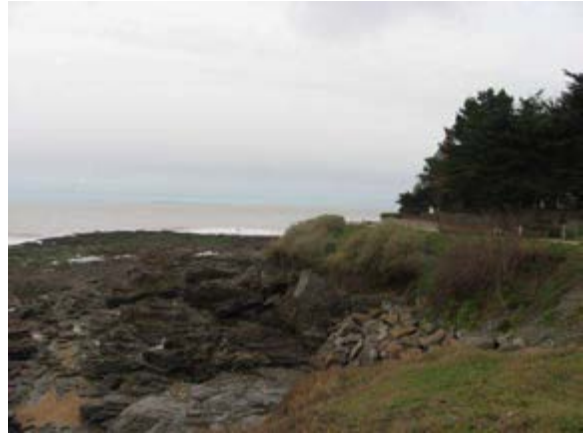
Un glissement et falaises inclinées

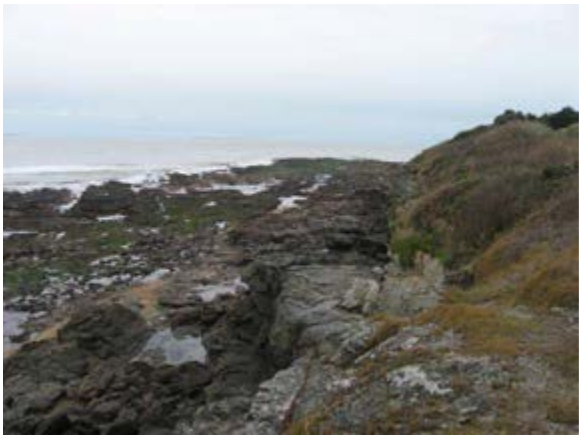
Falaises avant la Source

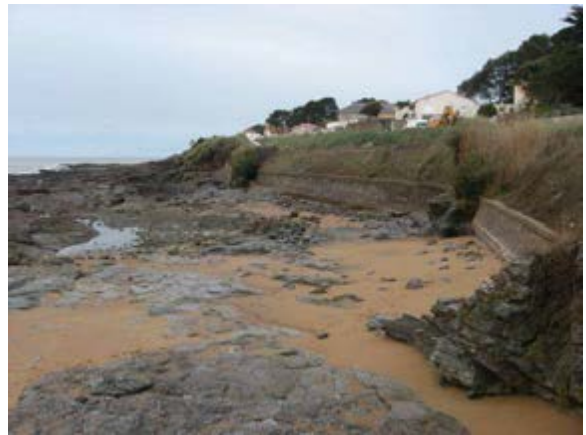
Perré à la Source

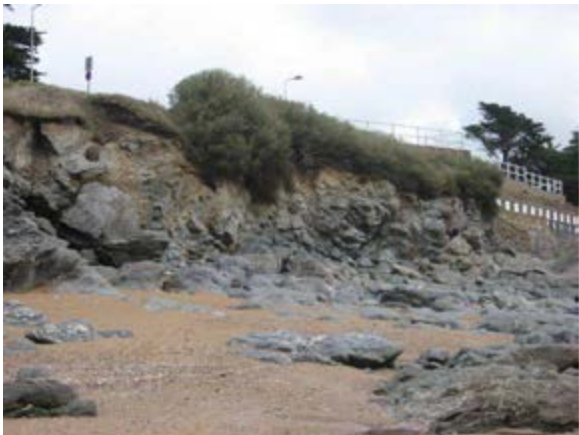
Falaises à Port Meleu

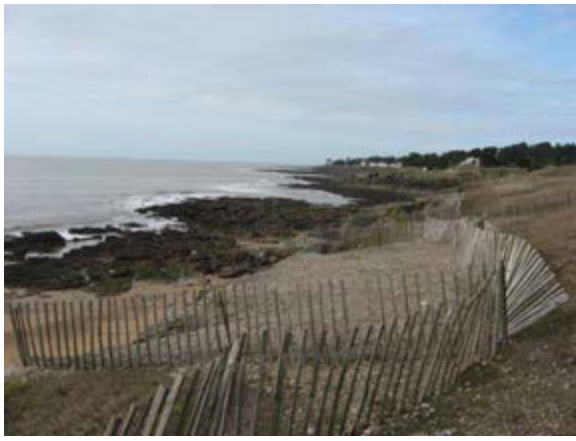
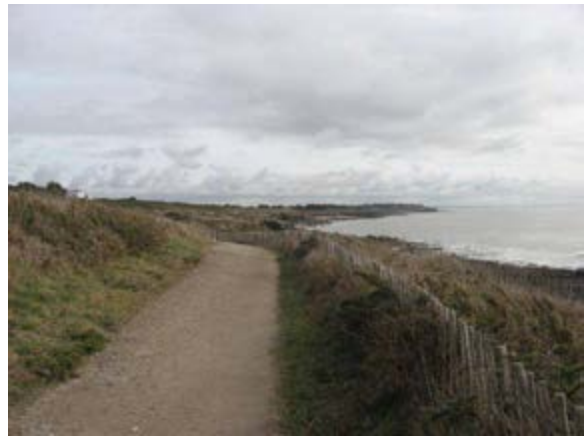
Vue vers Port aux Goths et vers Paquin, ganivelles en haut de falaise basculées, et sentier canalisé

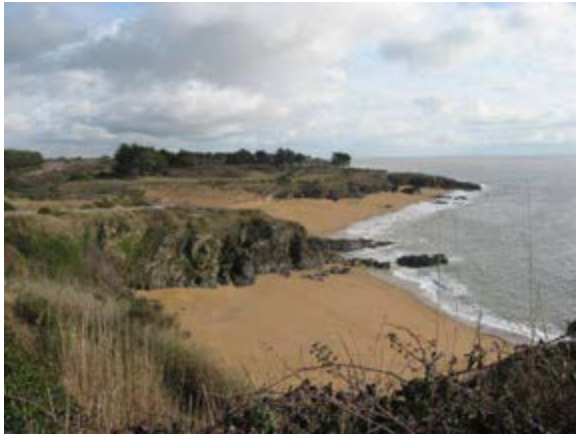
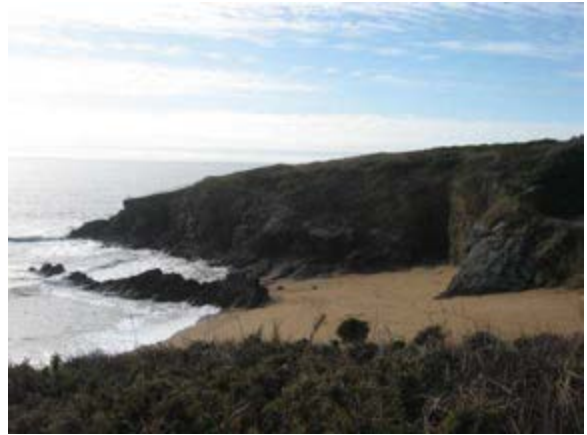
Vue sur la plage de l'Etang et sur une crique avant

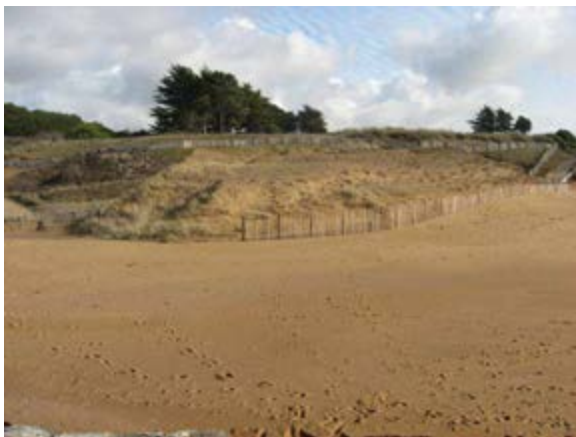
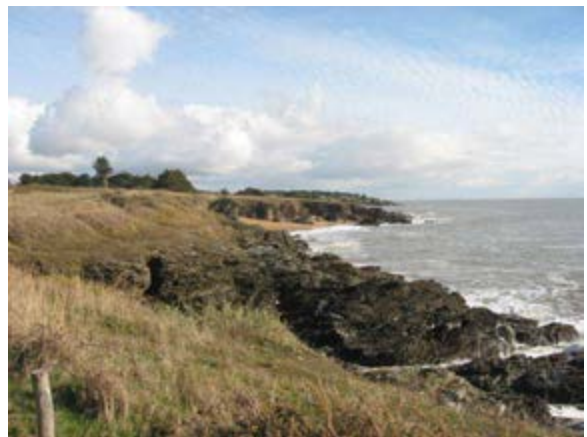
Dune protégée par des ganivelles à la plage de l'Etang

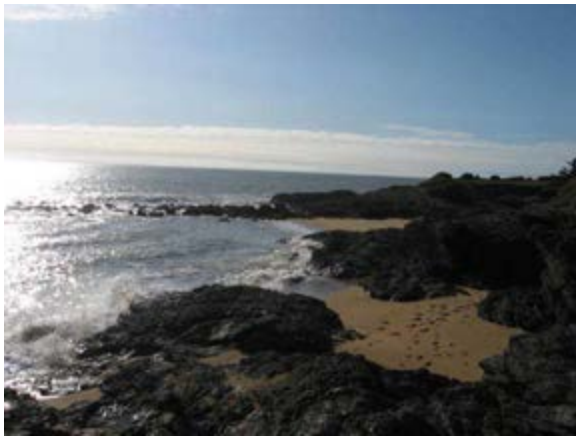
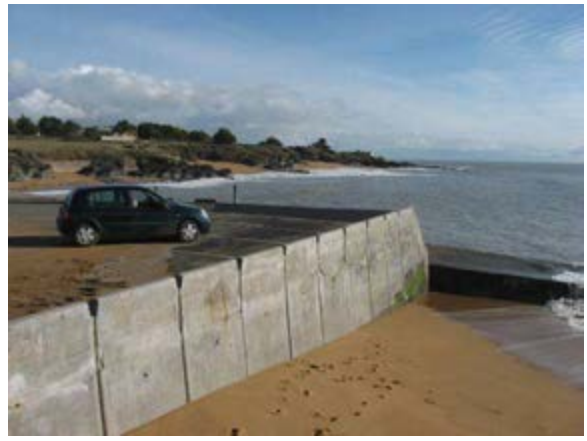
Epi en enrochements avant la plage du Portmain et parking au dessus de la plage

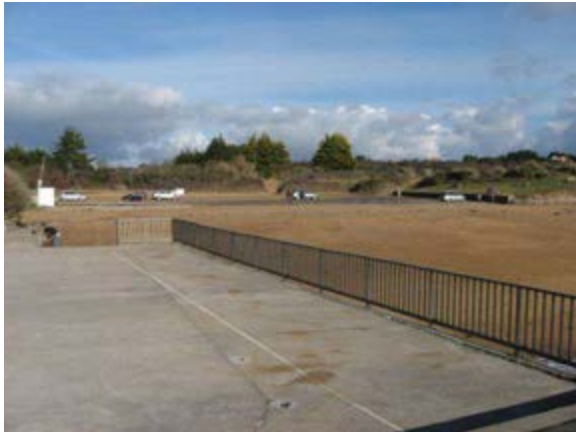
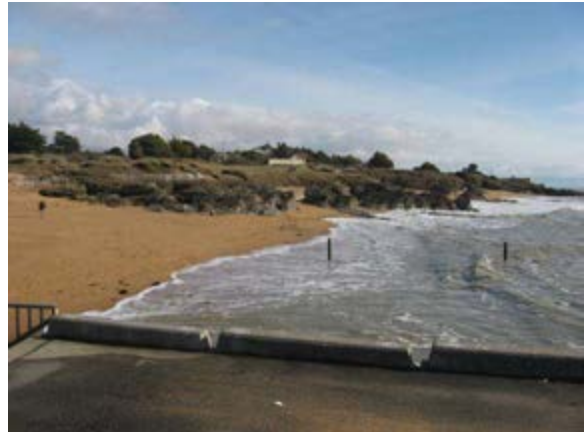
Terrasse bétonnée entre le parking et la plage et parking ouvert sur la plage du Portmain au fond

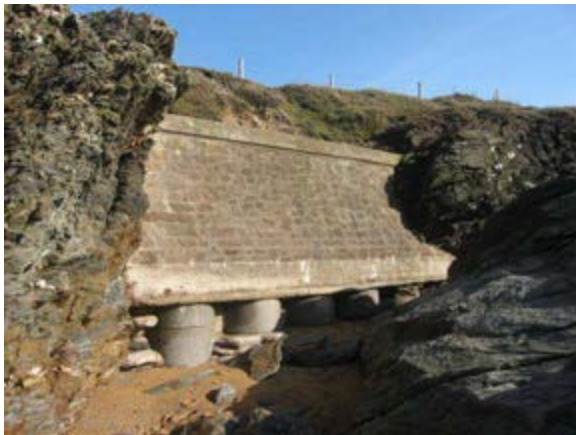
Mur maçonné de protection du talus

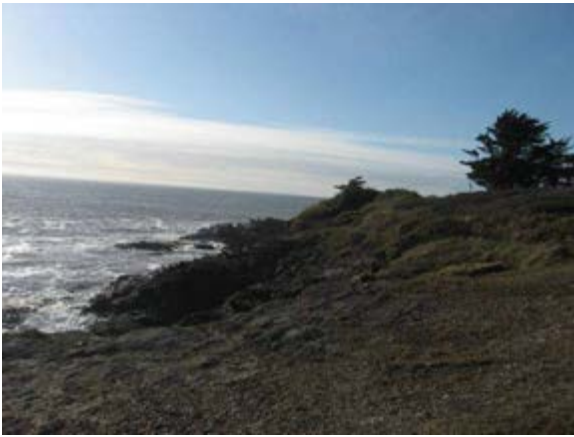
Falaises légèrement inclinées après la Gilardière

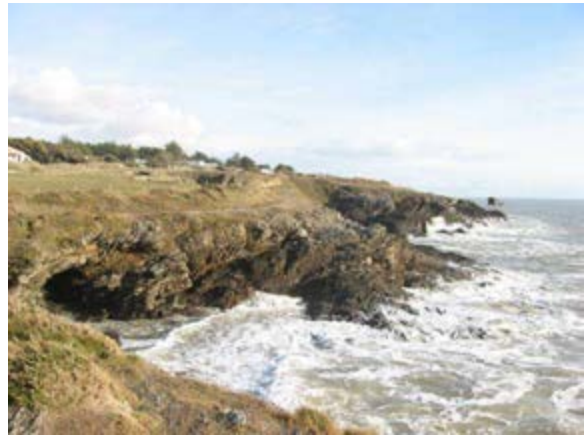
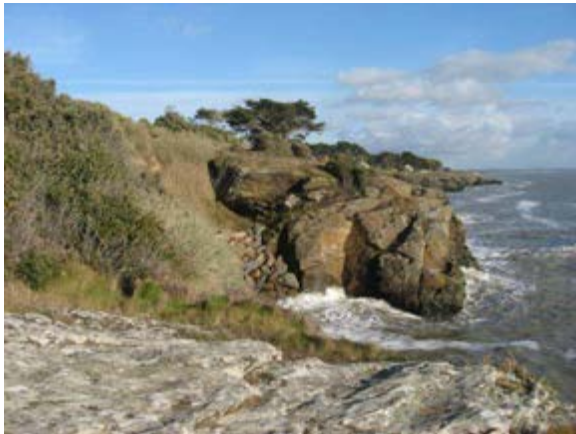
Falaises verticales à la Madrague, présence d'embrochements retenant un glissement

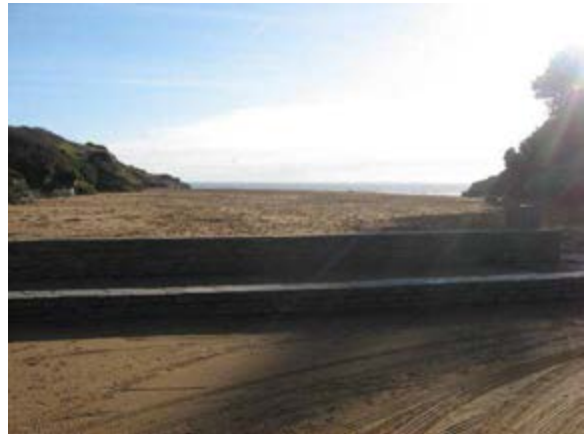
Plage du Porteau, ouvrage bas retenant le sable, large berme plate puis pente forte

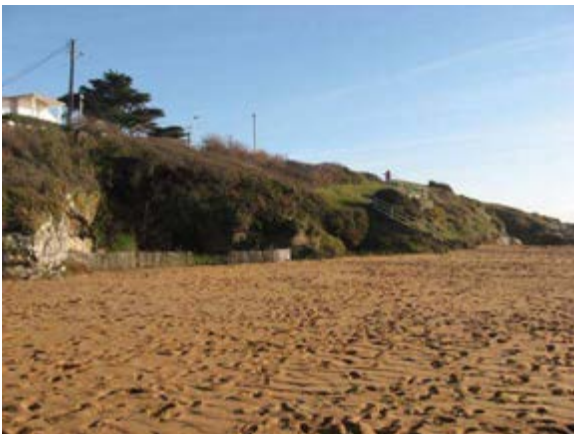
Plage du Porteau, ganivelles limitant l'accès au public

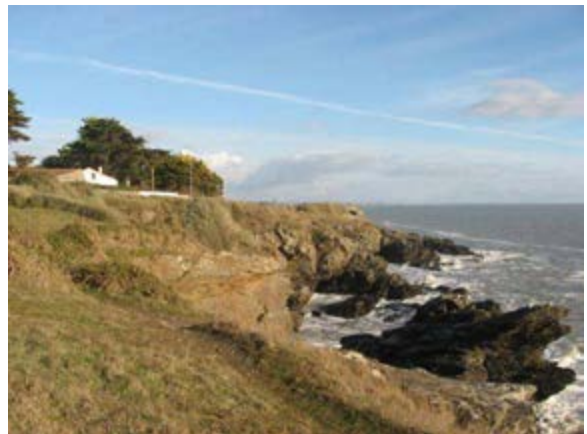
Après la Plage du Porteau, falaises légèrement inclinées

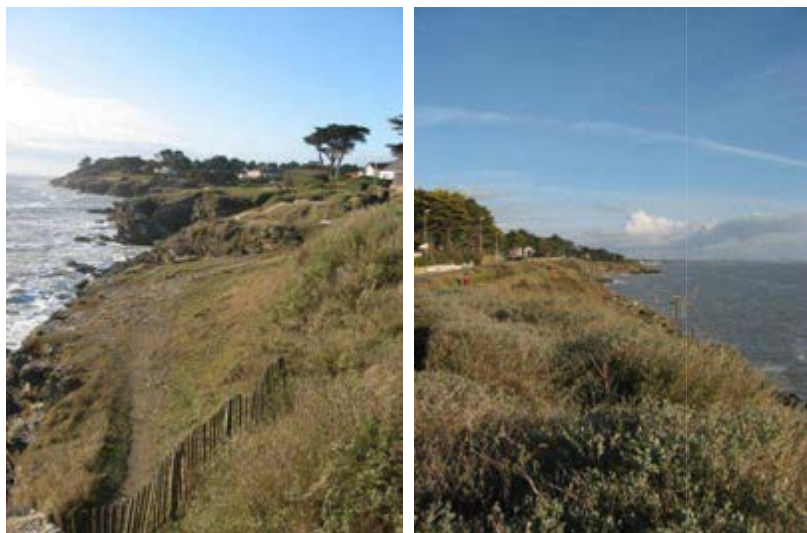
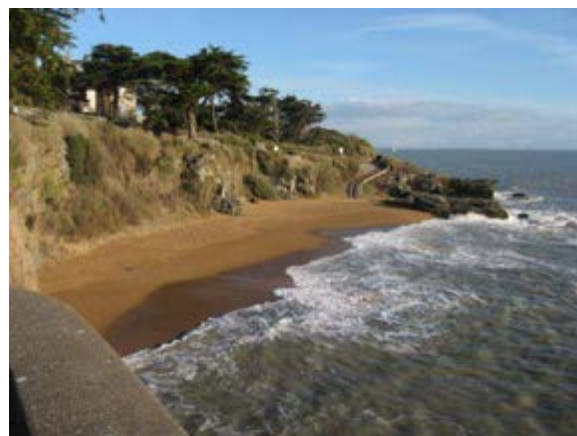
Plage des Sablons

Vue sur le Porteau et sur les Sablons, falaises verticales

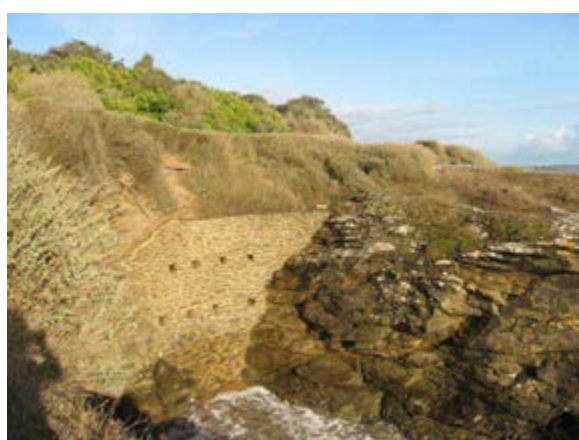
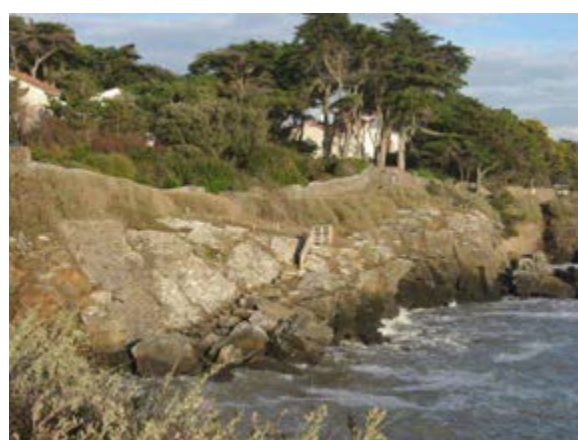
Falaises verticales avec mur, système de fascines et sentier littoral

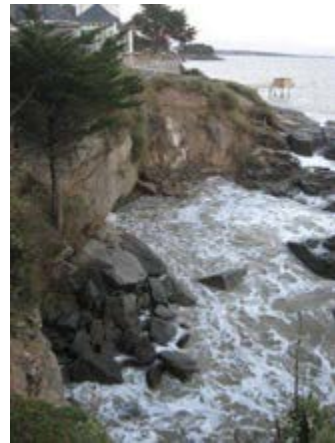
Eboulements avant la plage de La Source

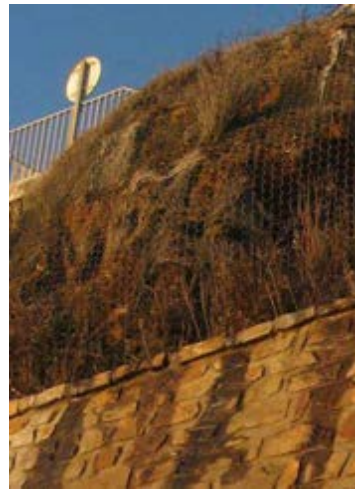
Perré et grillage au sommet

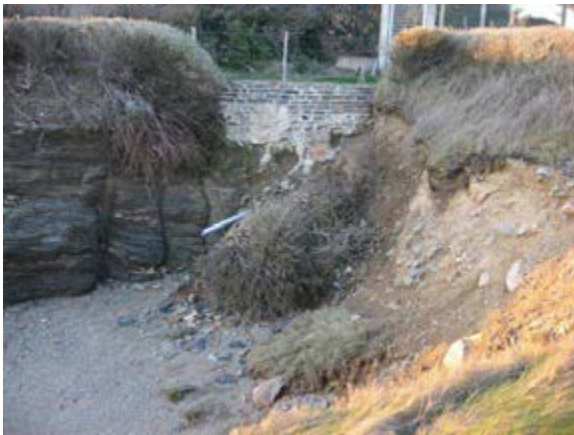
Glissement

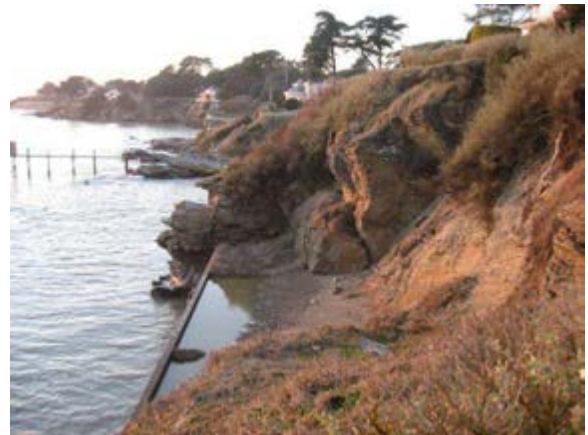
Glissement retenu par un perré et falaises légèrement sapées à la base

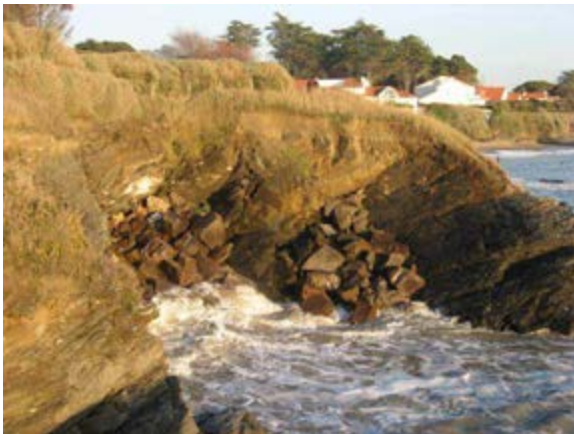
Enrochements en pied de falaise et sommet en érosion

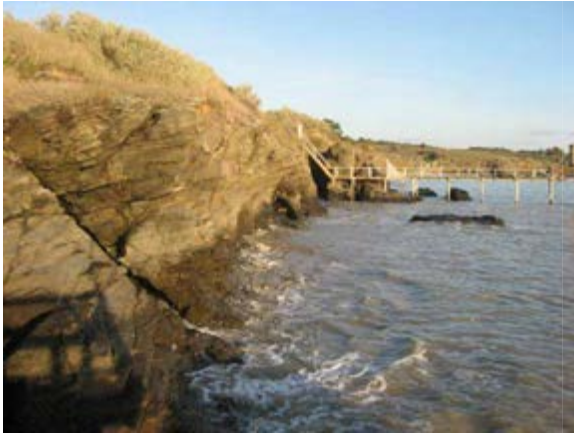
Vue depuis le dolmen de la Joselière, falaises de hauteur moyenne sapées à la base

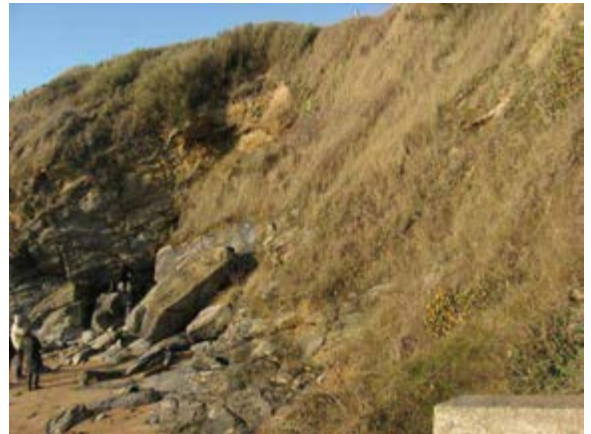
Plage de la Fontaine aux Bretons, glissements

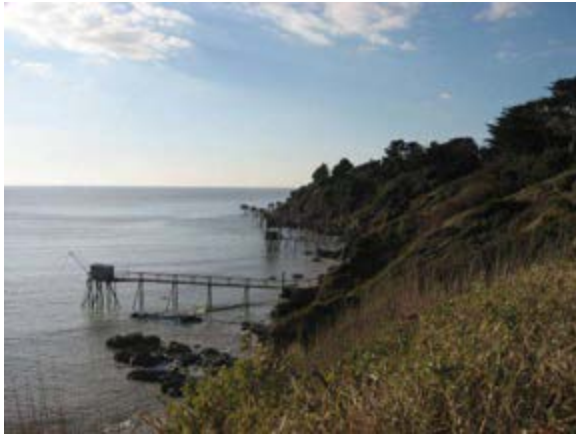
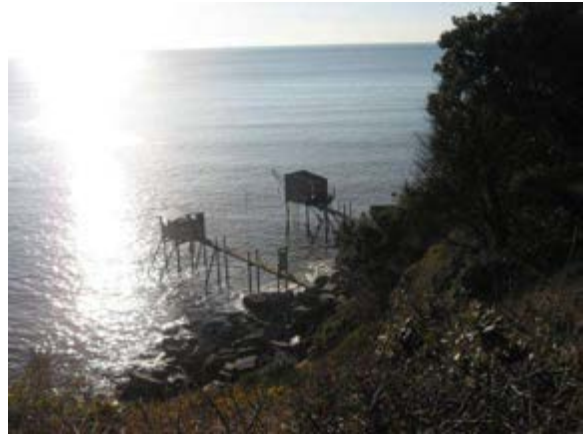
Entre Monval et La Boutinardière, zone de cabanes de pêcheurs avec éboulements

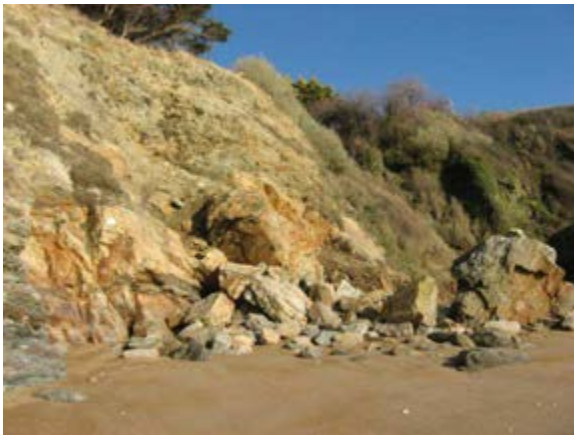
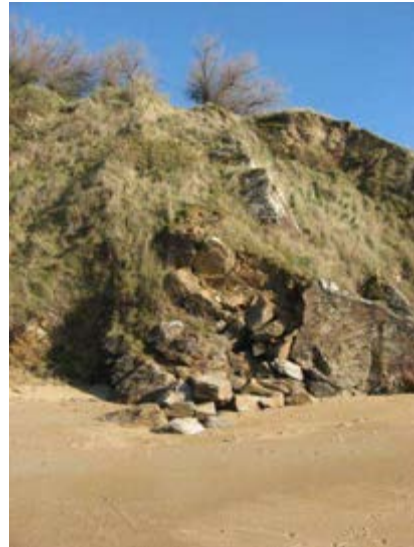
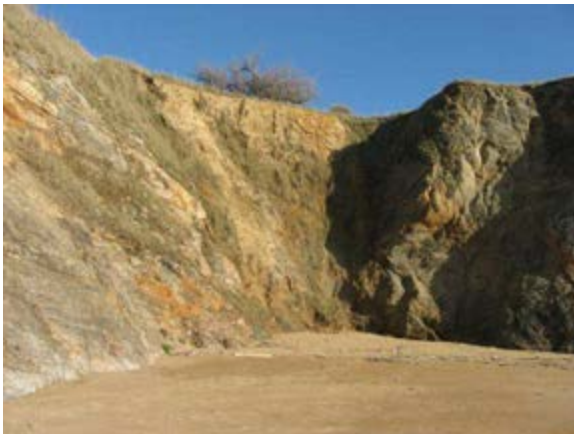
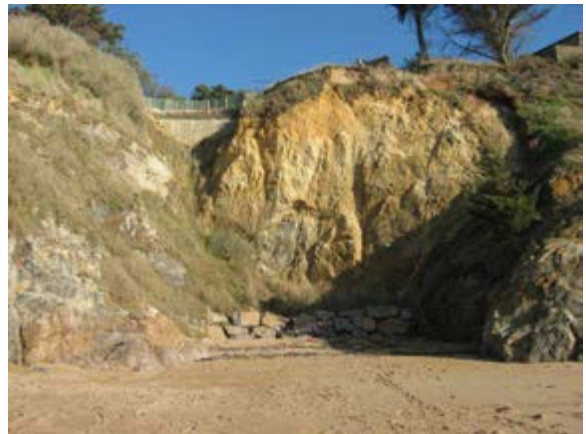
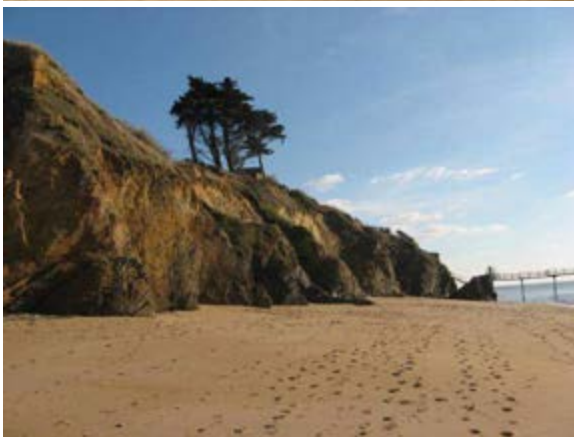
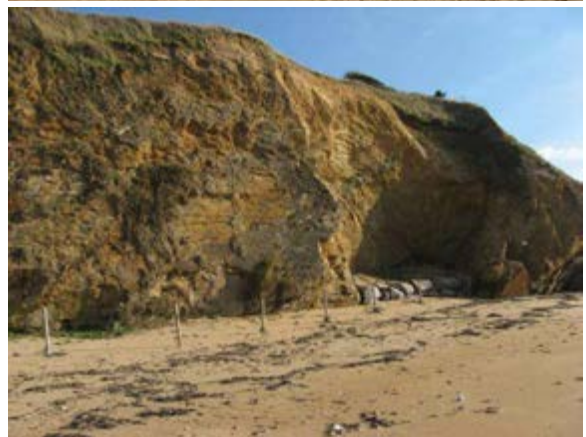
Zone de glissement sur toute la plage maintenue à la base par des enrochements et protégée par des barrières pour limiter l'accès

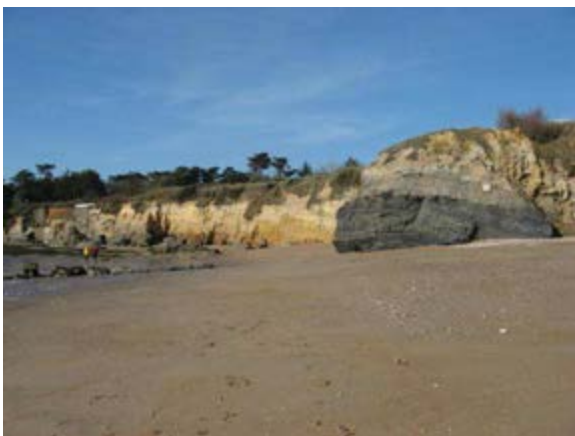
Roche altérée

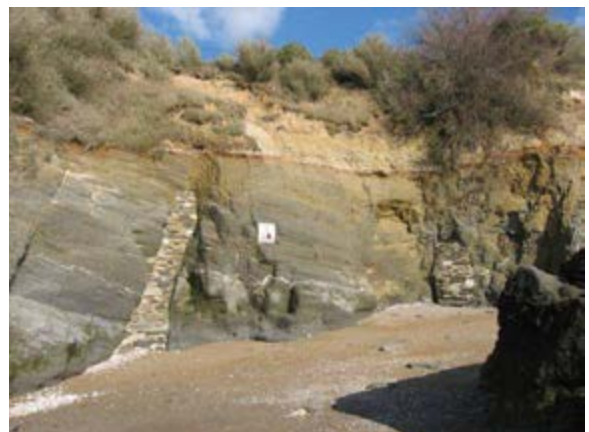
Falaises en érosion au sommet et panneau de prévention

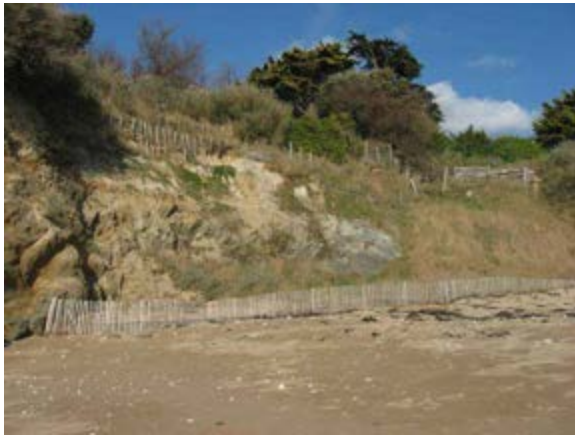
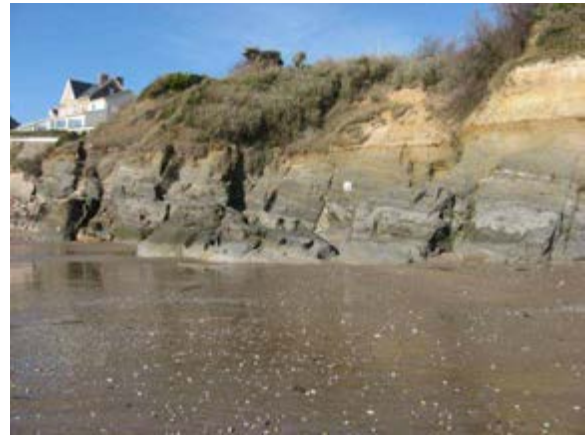
Falaise au Nord de la Grande Plage présentant un glissement et dont le sommet est en érosion
