USIV
FICHES ET CARTES DES OUVRAGES

Nom de la commune: Saint-Brévin les Pins

Lieu-dit : Le Nez de Chien

N° de référencement : USIV – O1

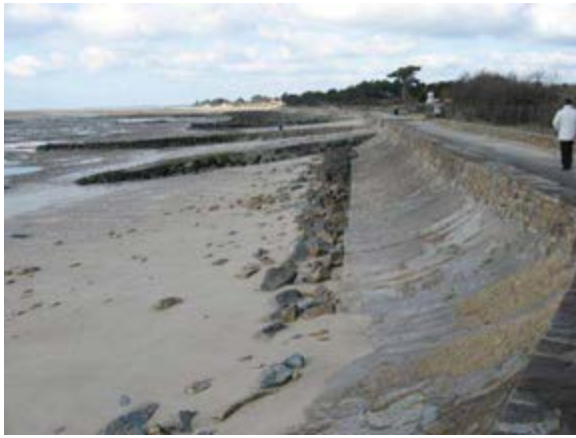
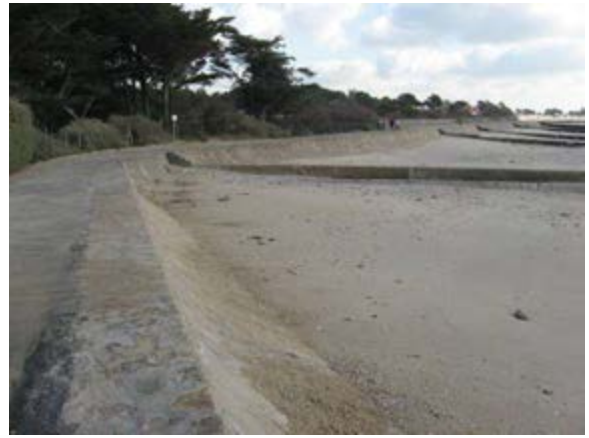
Vue depuis le camping de l'Ermitage vers le Nord (gauche), où le perré est affouillé à la base avec présence de blocs en pied, et vue vers le Sud (droite)

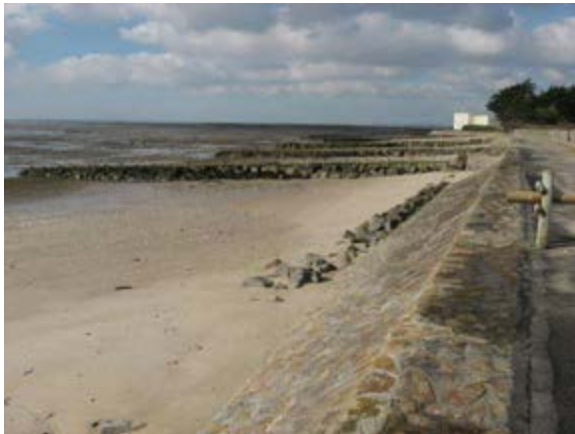
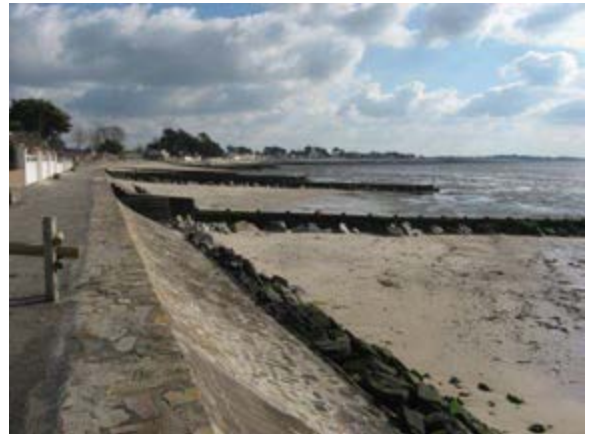
Plage de Pré Vincent, perré avec blocs en pied et promenade goudronnée en arrière

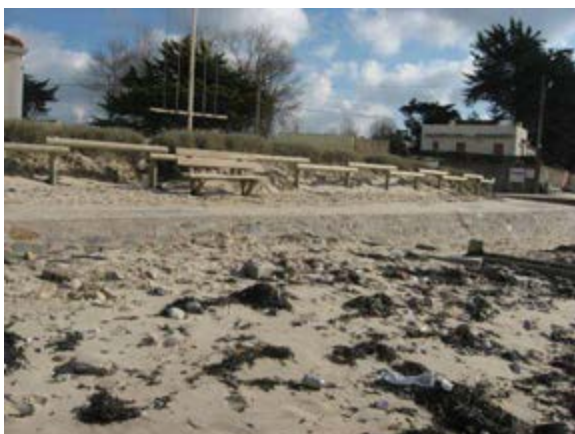
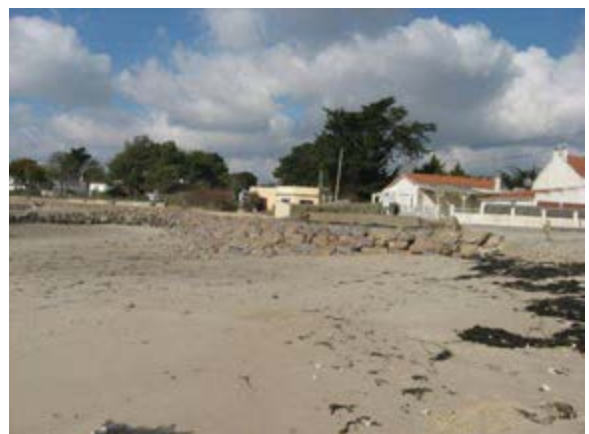
Perré enseveli du côté de l'épi, accumulation de sable

Perré en enrochements à la plage de Pré Vincent

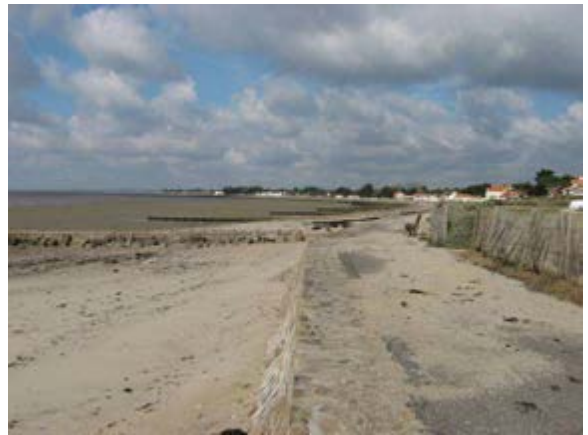
Sentier goudronné et ganivelles basculées côté habitations

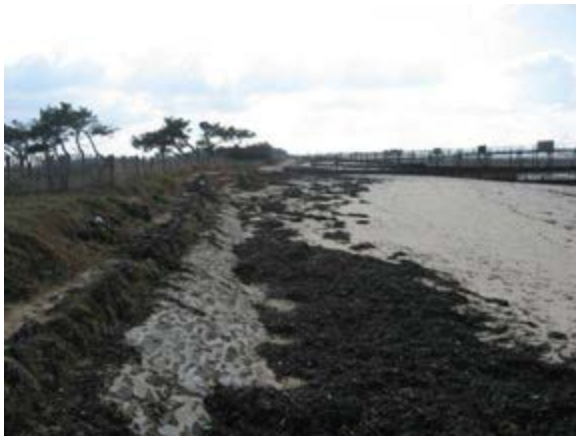
Au nord de la zone, perré en haut de plage ensablé et dont la partie sud entre les épis n'est jamais visible

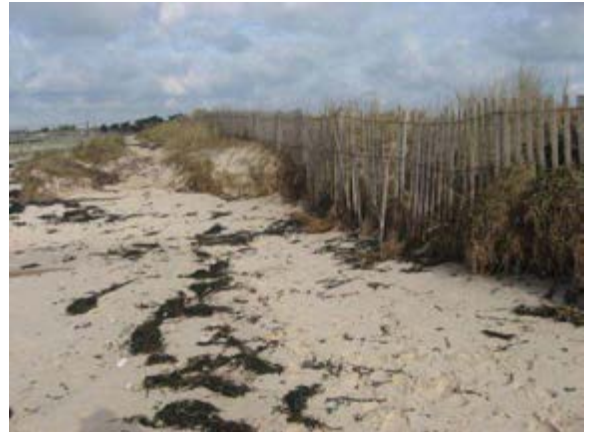
Sentier littoral entre le haut de plage et les ganivelles basculées, fronts d'érosion

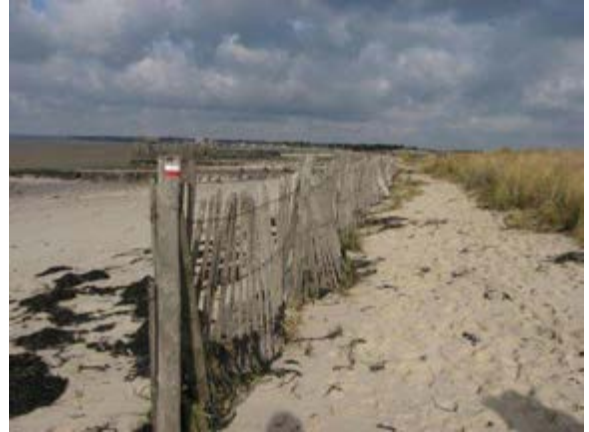
Sentier côtier canalisé, basculement des ganivelles

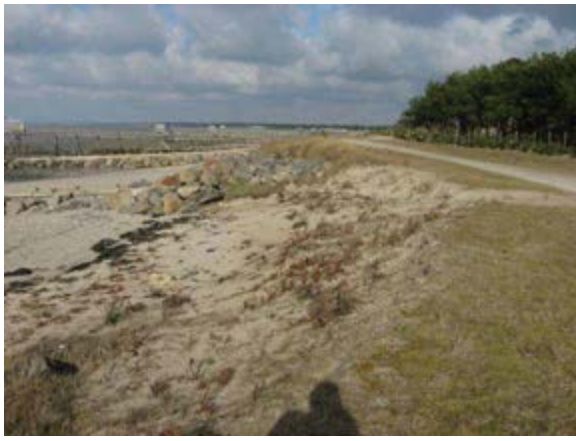
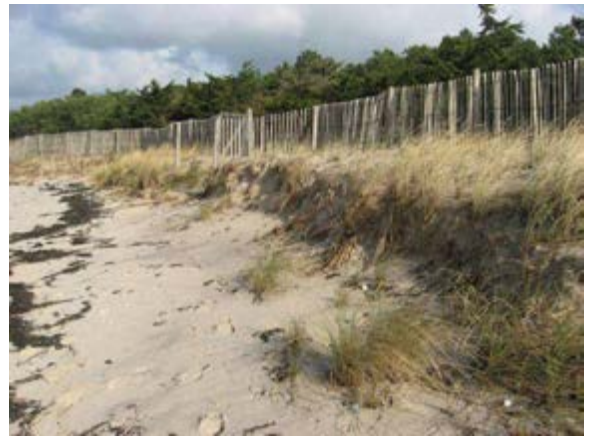
Perré en enrochements à la base de la dune, présentant quelques falaises d'érosion

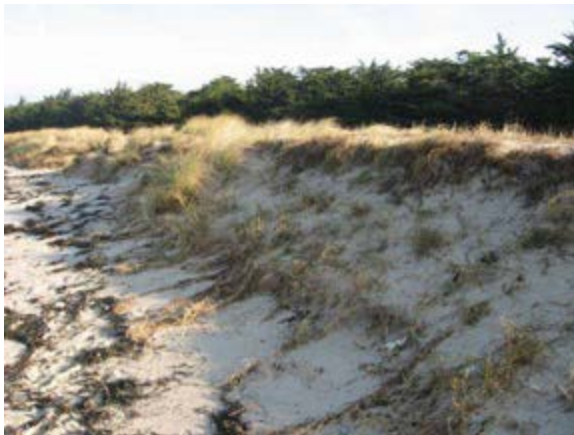
Le Collet, dune plus haute et fronts d'érosion

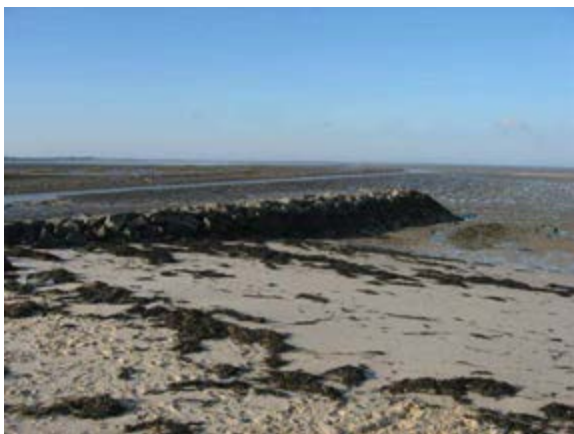
Entrée du port du Collet, épi en enrochements

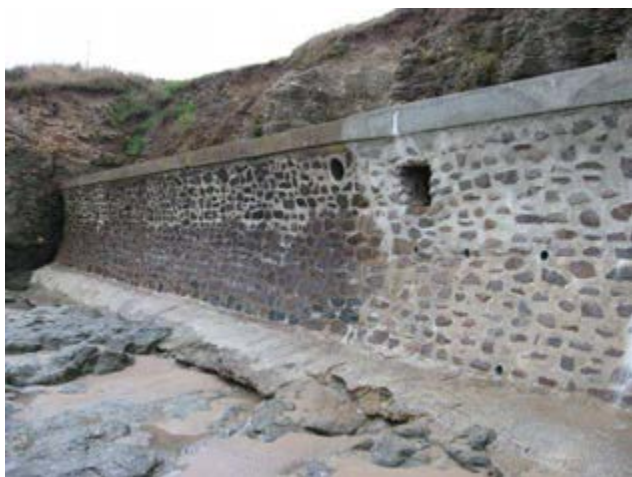
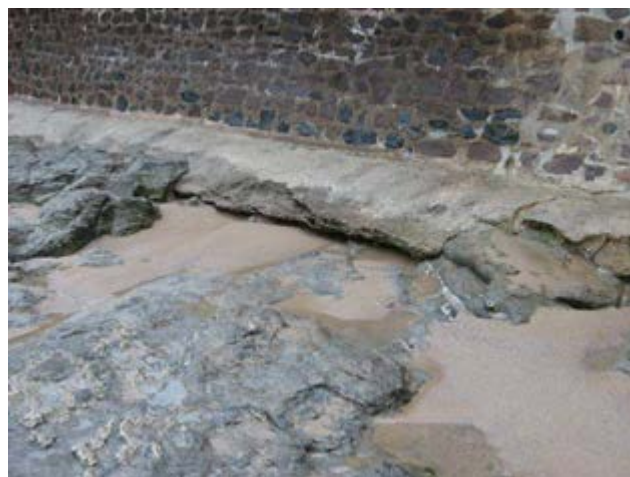
N°de référencement : USV – O1

Localement, quelques fissures et un léger affouillement sont visibles.

Réflexion des vagues en tempête, augmentation du courant de retour. Démaigrissement de la plage (ouvrage affouillé).

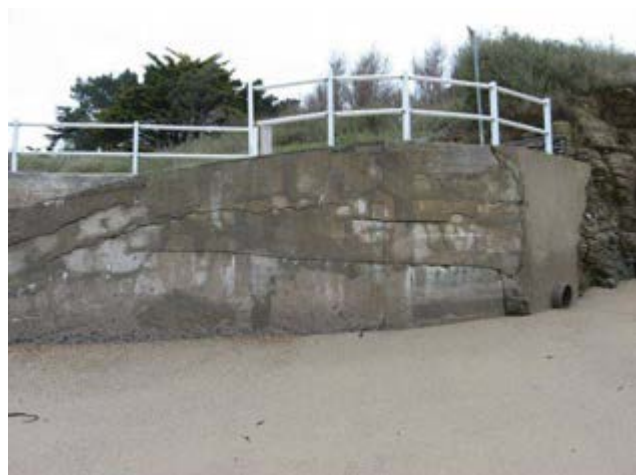
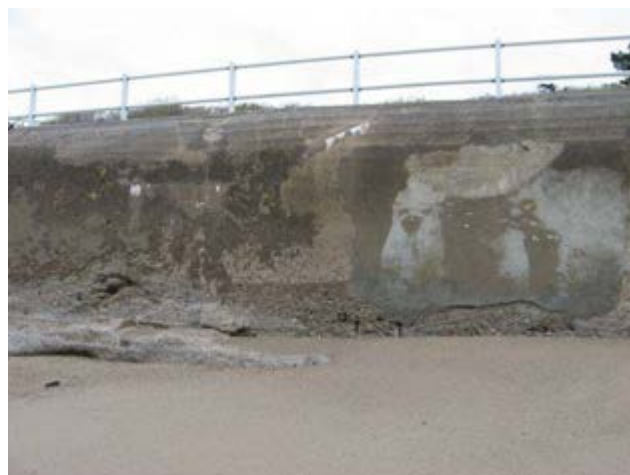
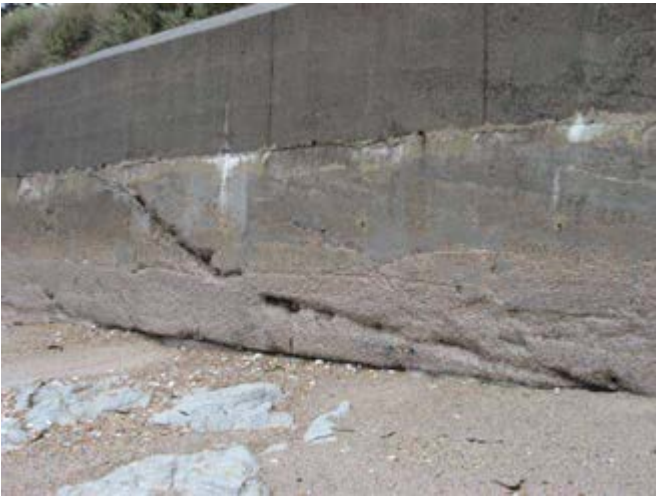
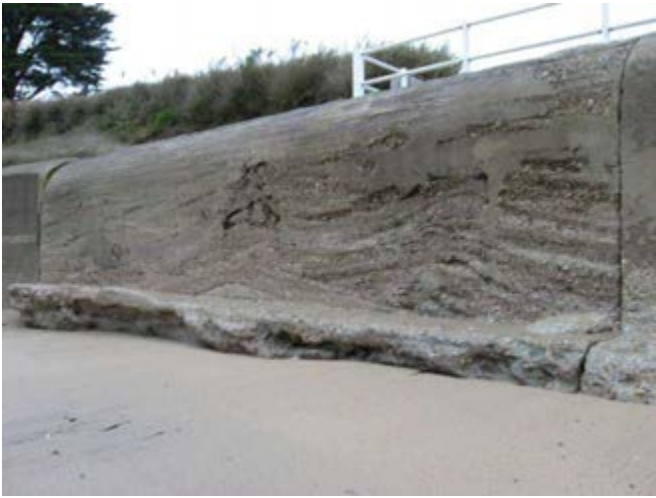
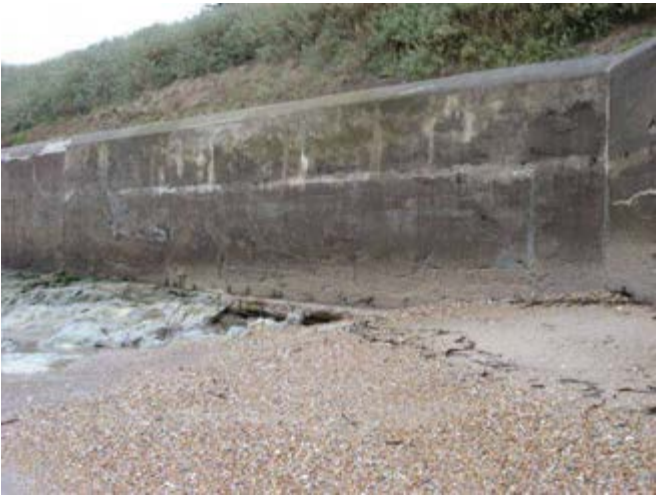
N°de référencement : USV – O2

Nombreux défauts de parements, nombreuses fractures avec efflorescences, érosion du pied avec affouillement, érosion du parement localement prononcée.

Réflexion des vagues en tempête, augmentation du courant de retour, risques de démaigrissement de la plage au droit de l'ouvrage.

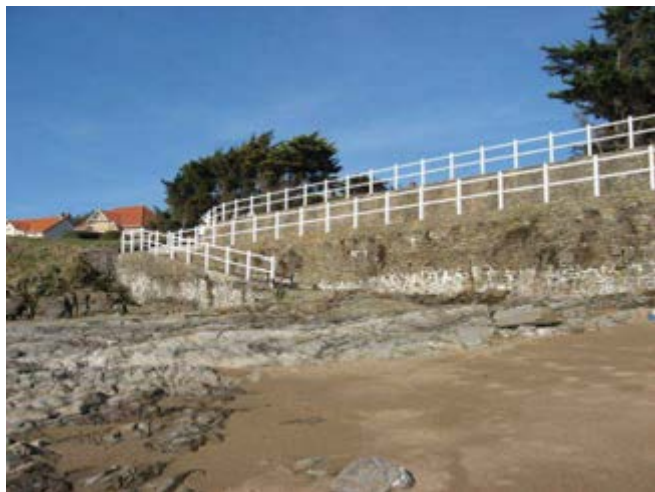
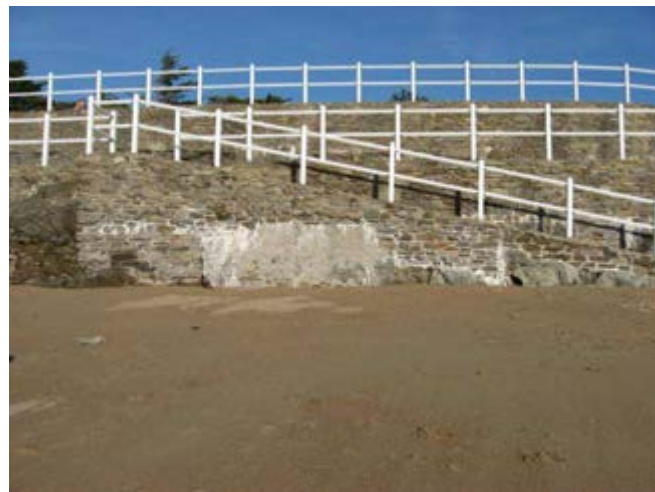
N°de référencement : USV – O3

Erosion généralisée des pierres de parement, fissures, disjointoiement et efflorescence localisés.

Réflexion des vagues en tempête, augmentation du courant de retour, risques de démaigrissement de la plage au droit de l'ouvrage.

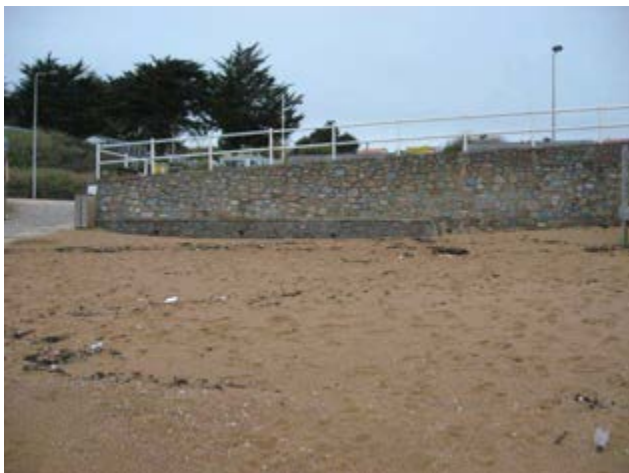
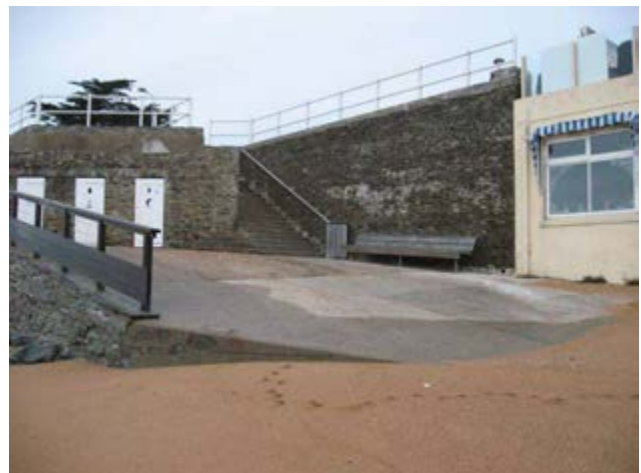
N°de référencement : USV – O6

Pathologies observables :
Erosion généralisée des pierres de parement en pied d'ouvrage. Localement, on relève des fissures, du disjointoiement et de l'affouillement.

Réflexion des vagues en tempête, augmentation du courant de retour.

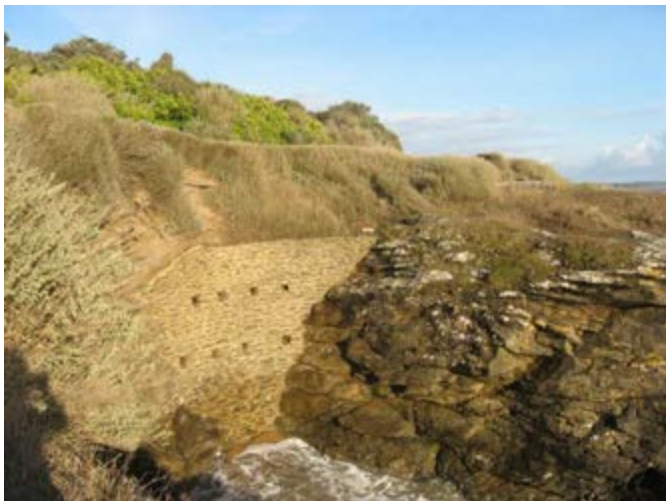
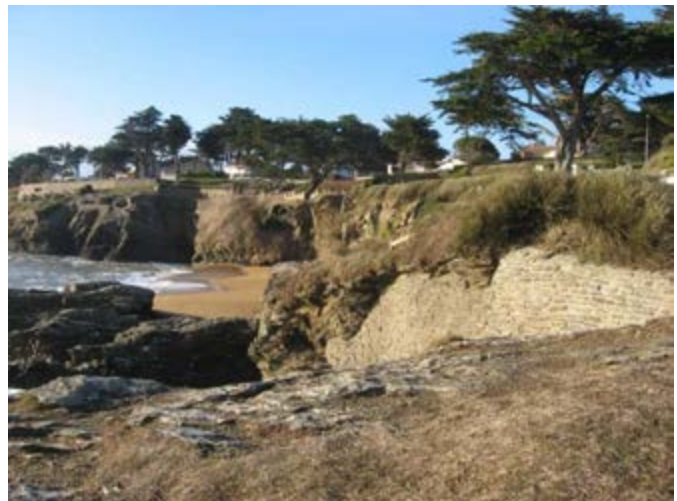
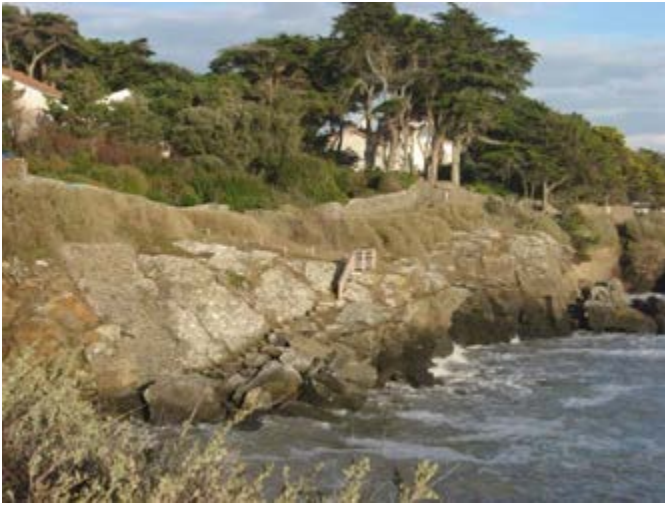
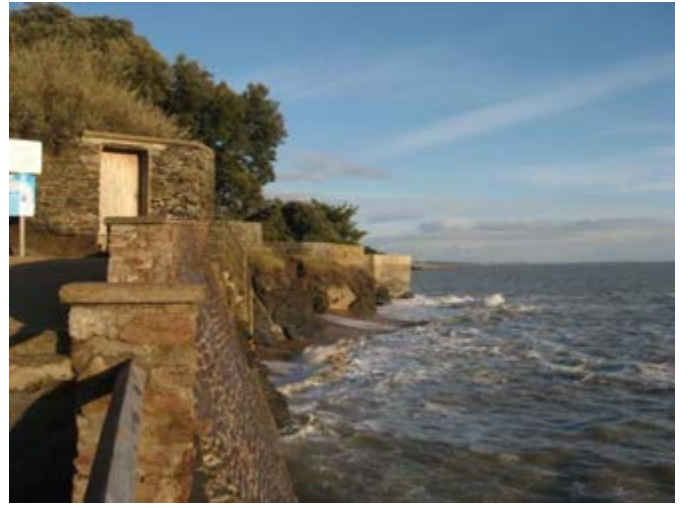
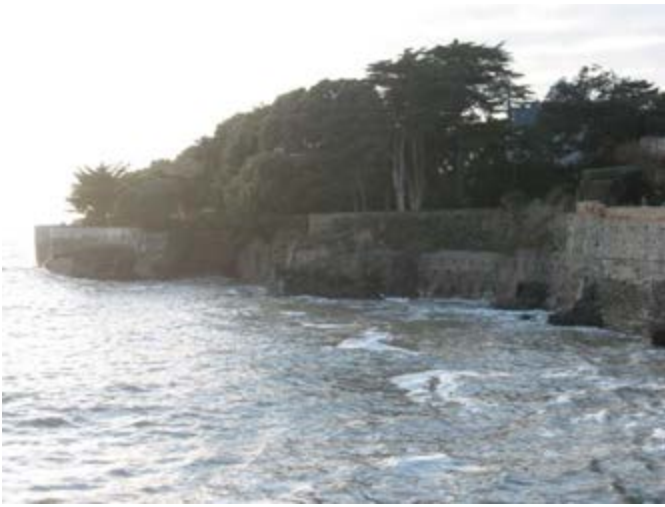
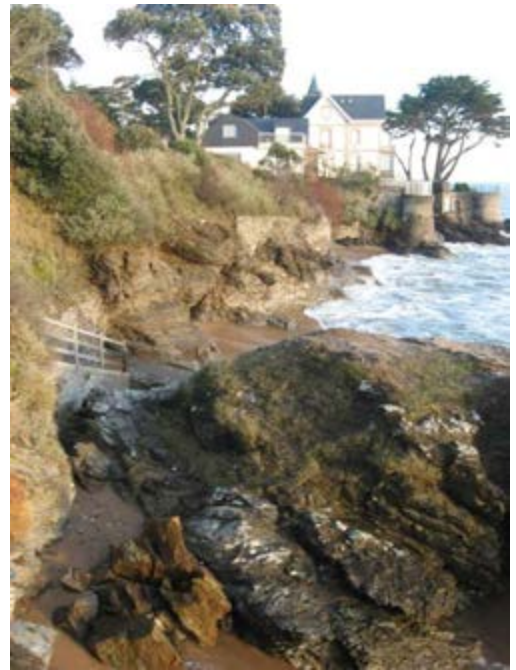
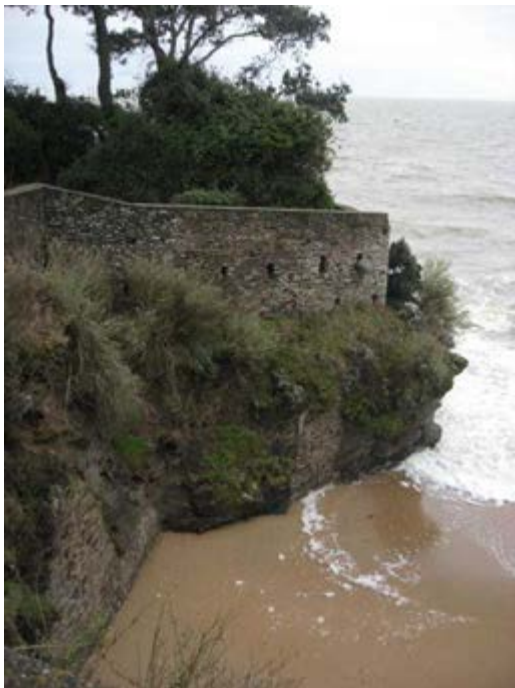
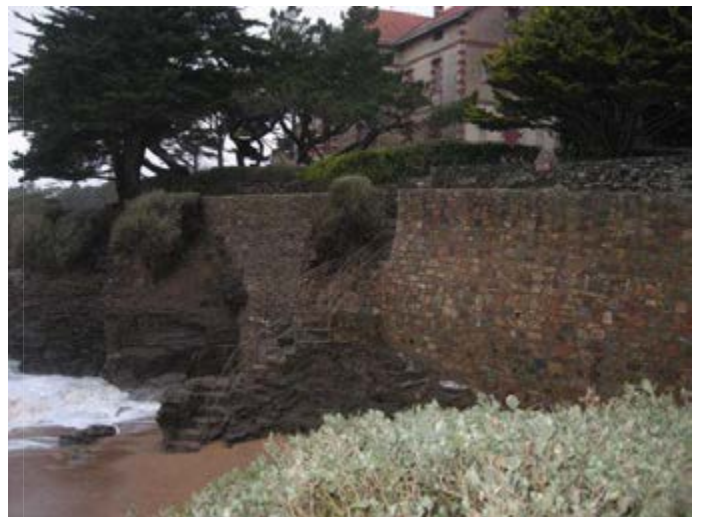
GENERALITES
Date visite terrain : 11/02/09
Nom de la commune: Pornic Lieu-dit : Sainte-Marie
N° de référencement : USV – O8

DESCRIPTIF VISUEL DE L'ETAT DE L'OUVRAGE
Descriptif général de l'ouvrage : Plusieurs murs en maçonnerie, d'apparence variée, situés sur la hauteur des falaises, pour confortement le long du sentier littoral ou comme limite séparative des propriétés privées vers Pornic.
Pathologies observables : Pathologies variables selon les entretiens réalisés, en particulier pour ceux situés en limite de propriété. Leur accès a parfois été difficile pour pouvoir faire l'inspection.
Etat général de l'ouvrage : Etat apparent général moyen.

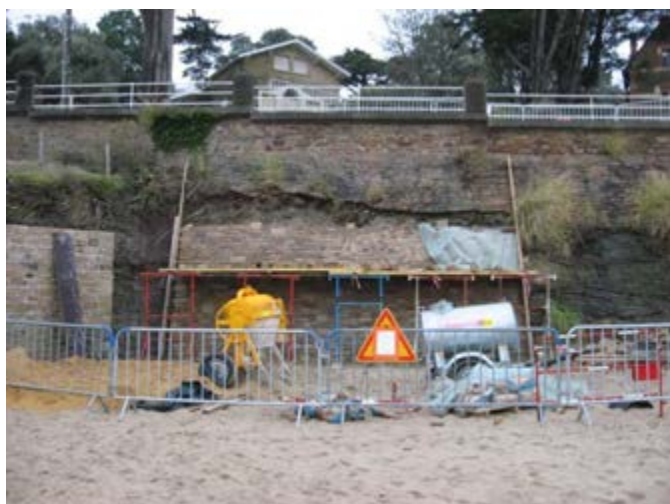
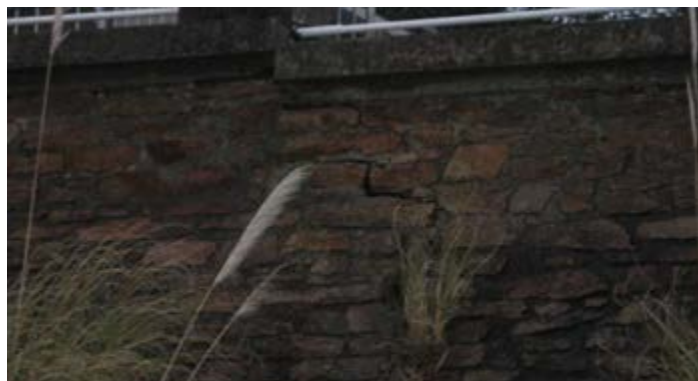
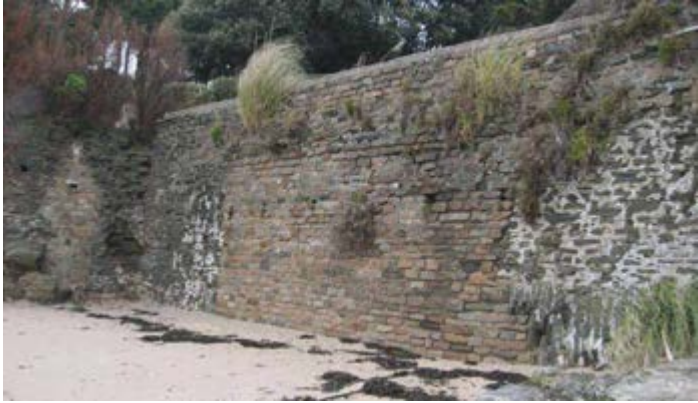
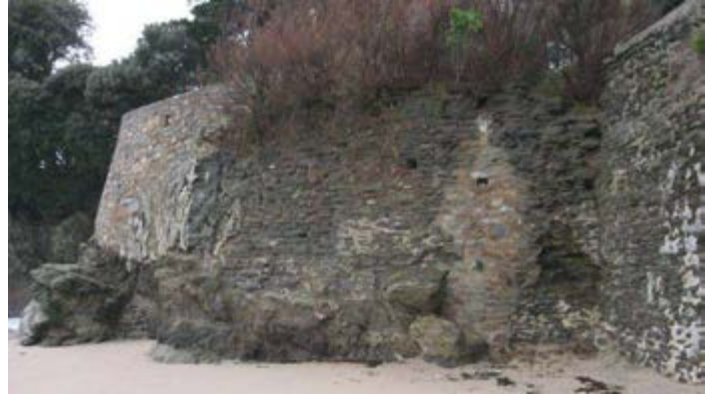
N° de référencement : USV – O9

D'une manière générale, disjointoiement et érosion des pierres de parement, plus localement, on distingue fissures, fractures et déchaussement.

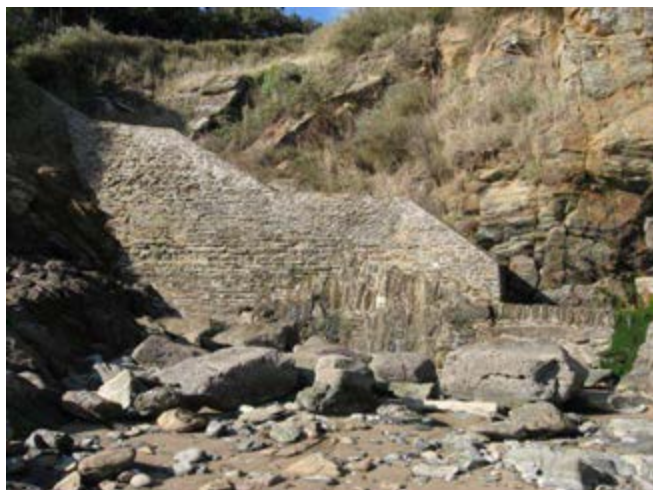
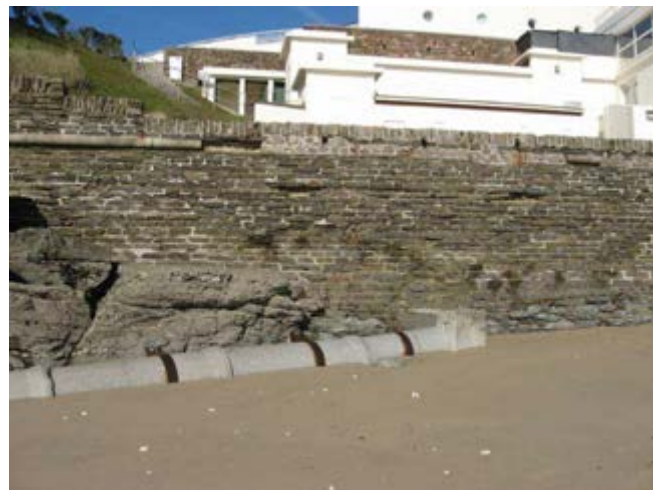
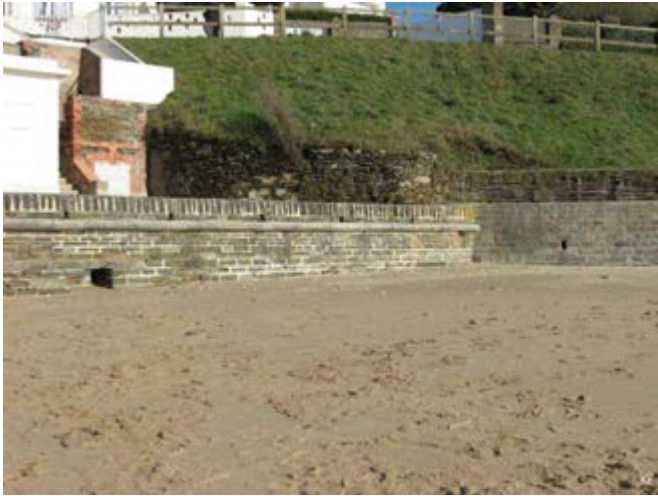
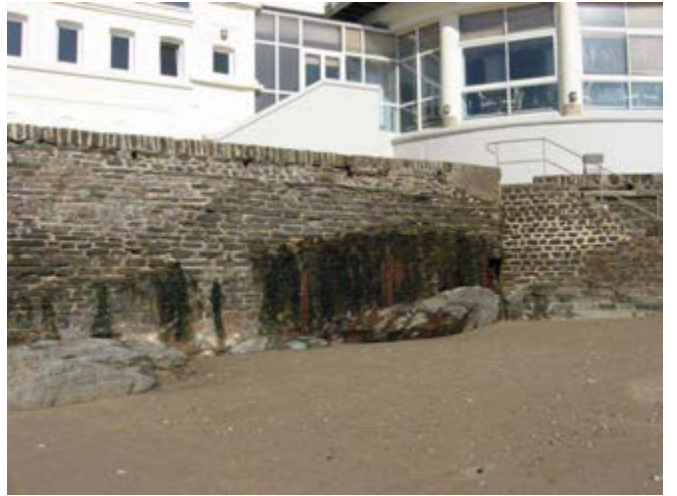
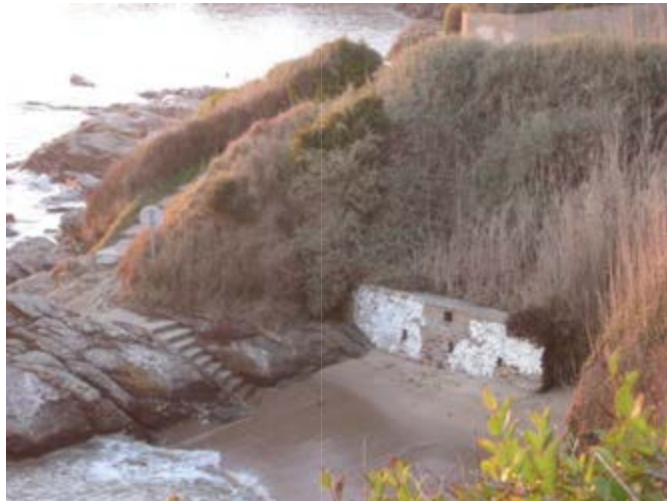
N° de référencement : USV – O11

On observe de manière générale un phénomène de disjointoiement et une érosion des pierres de parement. Plus localement on distingue fissures, fractures et déchaussements.

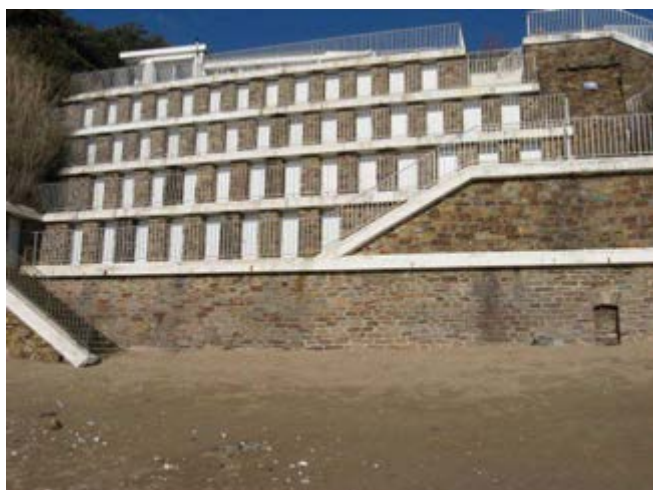
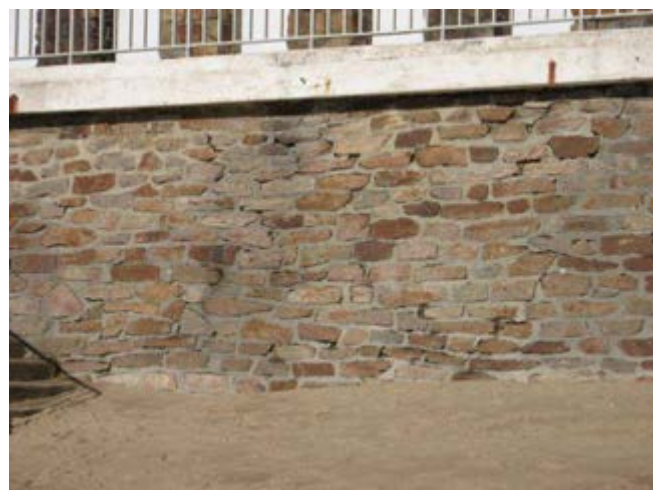
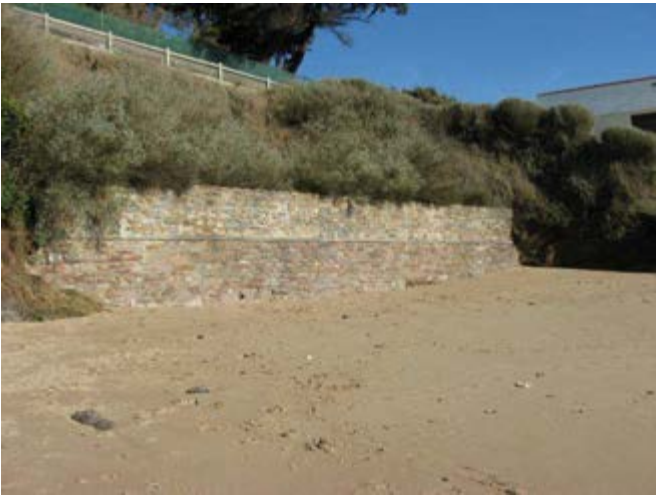
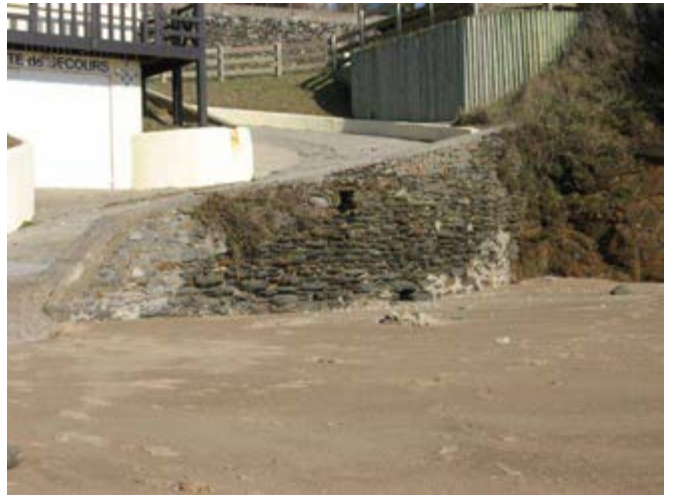
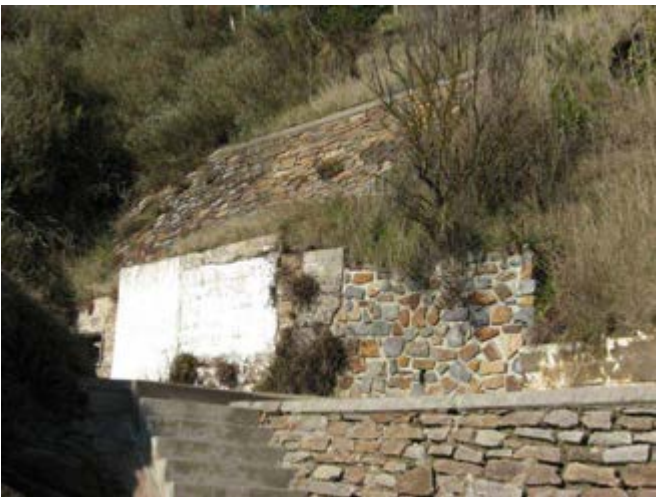
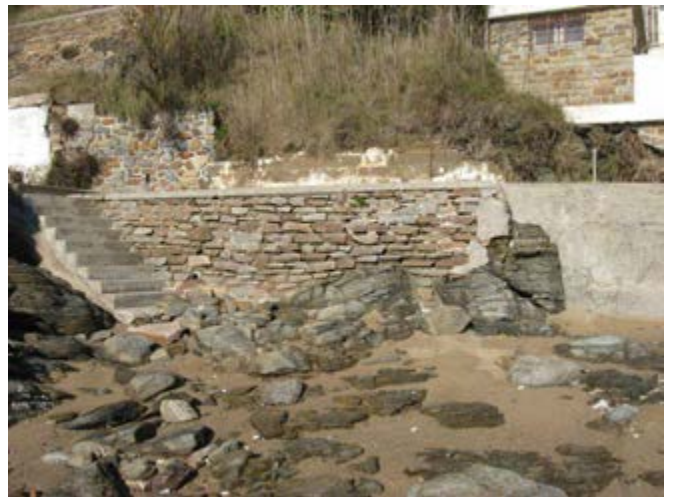
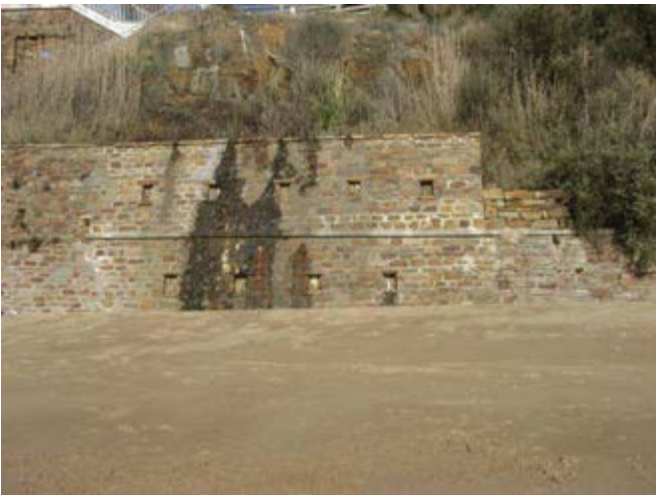
N° de référencement : USV – O12

Fissures localisées et pathologies plus généralisées telles un léger disjointoiment et une érosion des pierres de parement.

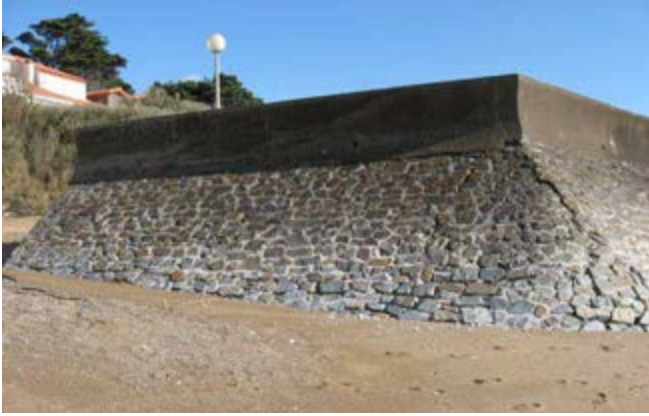
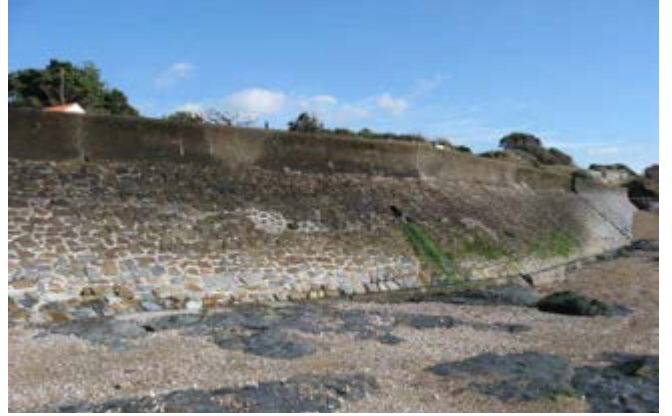
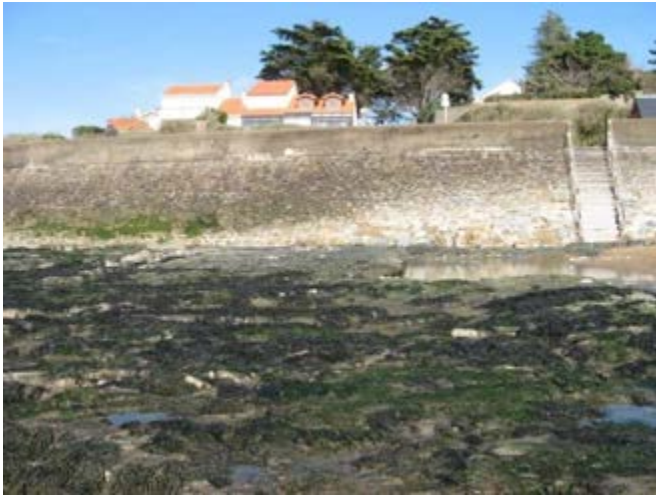
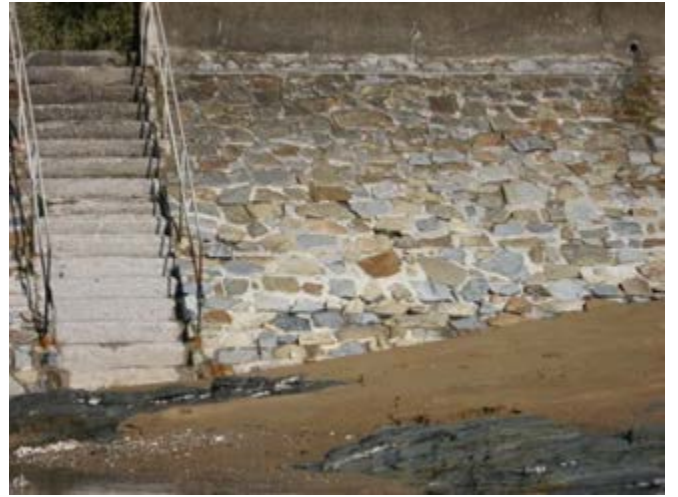
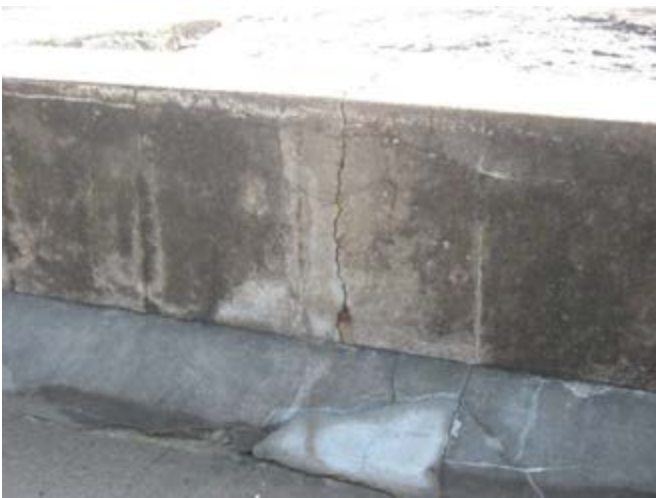
N° de référencement : USV – O14

- D'une manière générale : érosion des pierres de parement et disjointoiement.
- Fracture importante au niveau de l'angle Nord avec mouvements différentiels verticaux.
- Fissures verticales aux angles et parties arrondies.
- Affouillement et érosion du pied d'ouvrage dans la partie centrale.

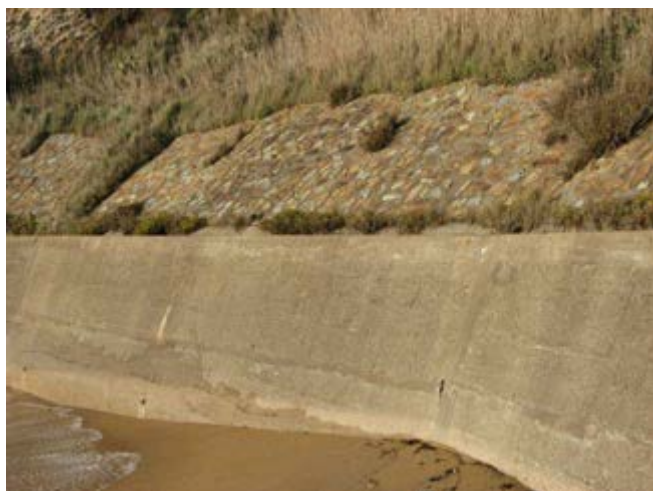
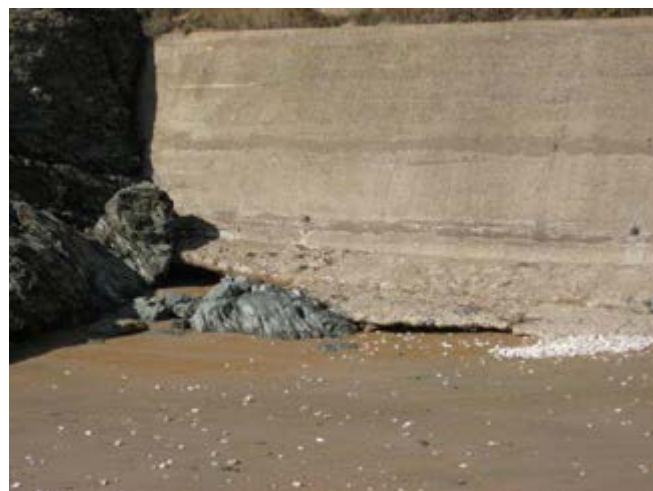
N°de référencement : USV – O15

Fissures et affouillement localisés, érosion généralisée du parement en pied de l'ouvrage en béton armé.

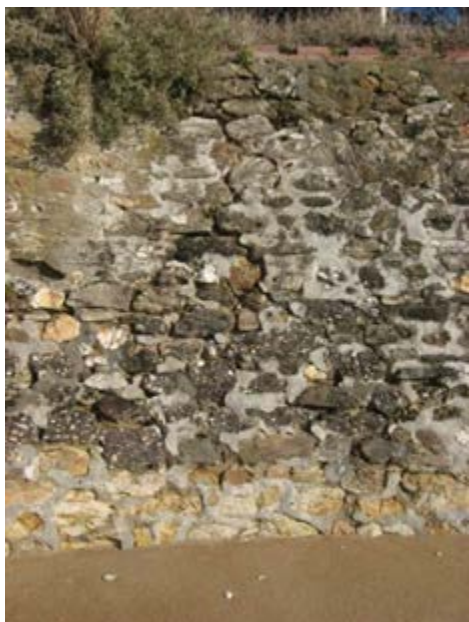
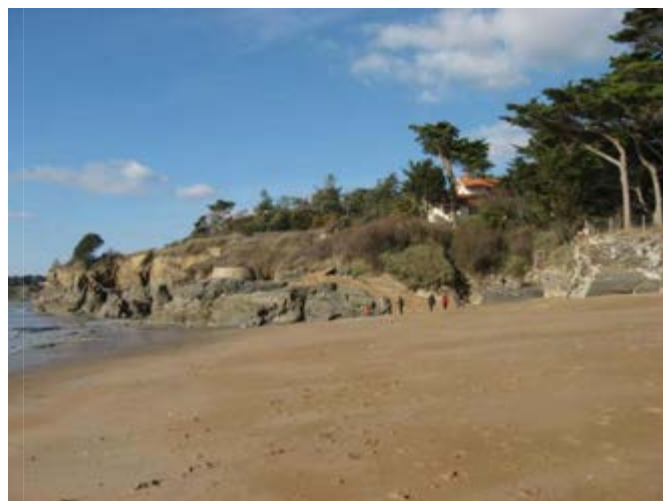
N° de référencement : USV – O17

Ouvrages souvent anciens. Pathologies variables selon les propriétés. Certains présentent des fissures. Pas de pathologies particulières pour l'enrochement.

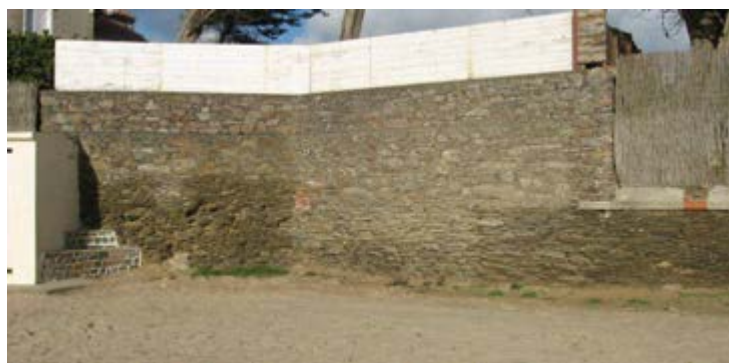
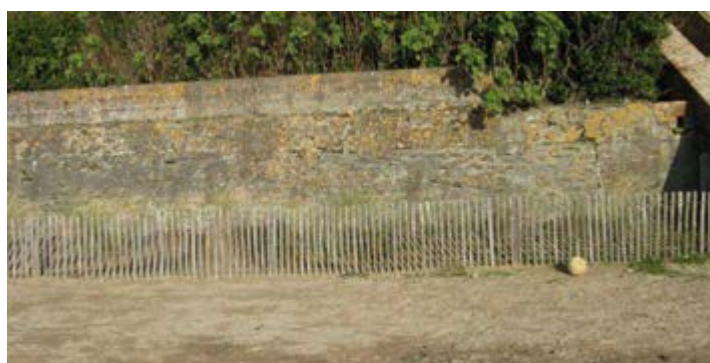
N° de référencement : USV – O18

Mur en maçonnerie d'apparence ancienne dans un état général moyen. L'ouvrage a fait l'objet de nombreuses reprises (rejointoiement, comblement de fissure). En pied de l'ouvrage se trouvent des espaces expérimentaux de reconstitutions de dunes.

Fissures, fractures, disjointoiement et déchaussement localisés.

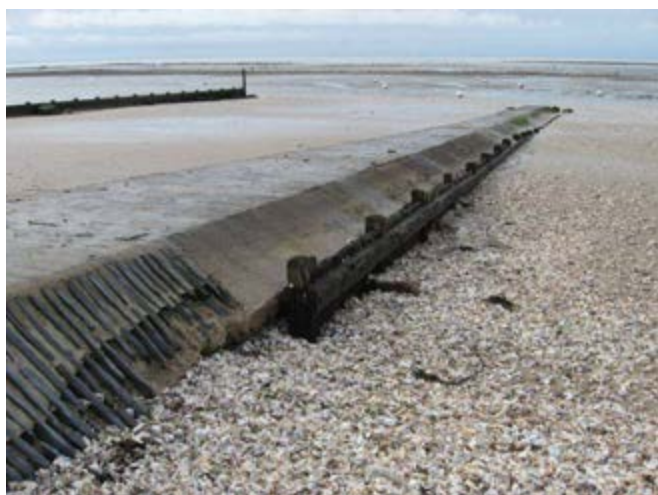
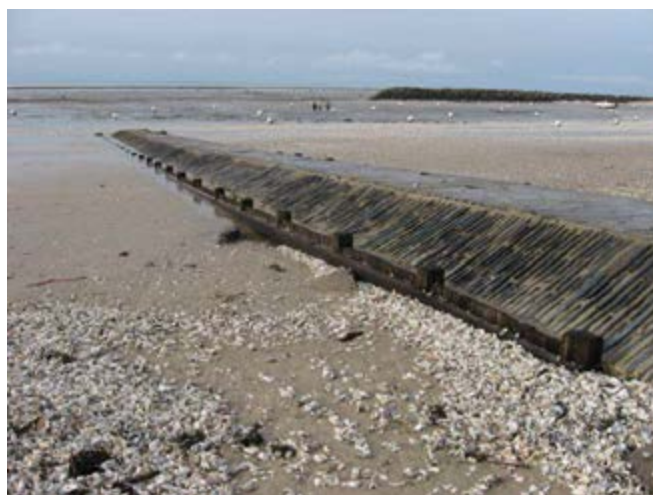
N° de référencement : USV – O20

Epis : pourrissement et vieillissement du bois.

Emissaire : érosion généralisée de la surface du béton, localement on relève des fissures, des parties arrachées et un léger affouillement.

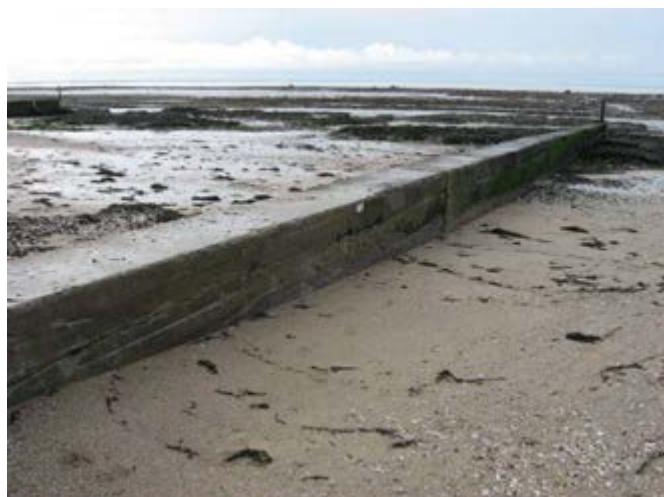
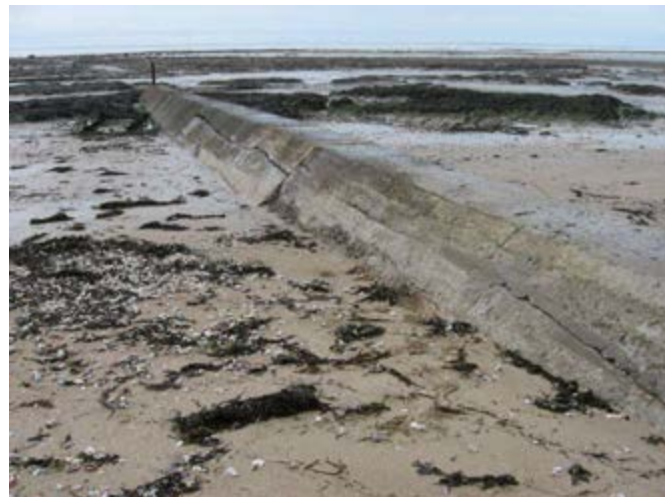
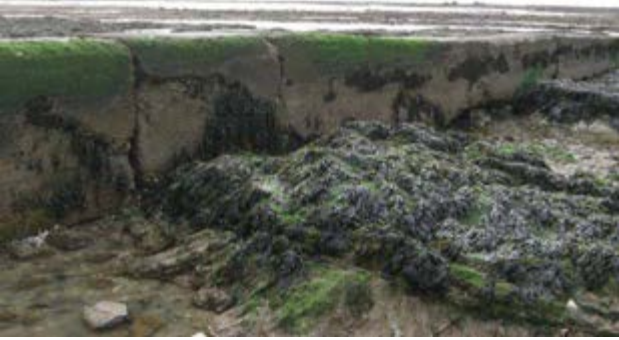
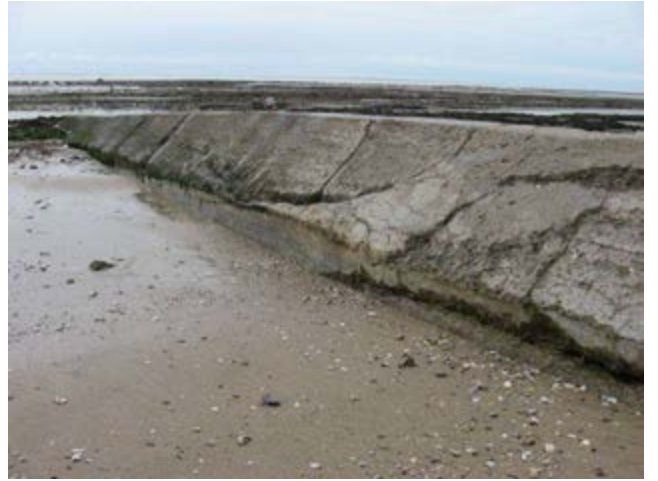
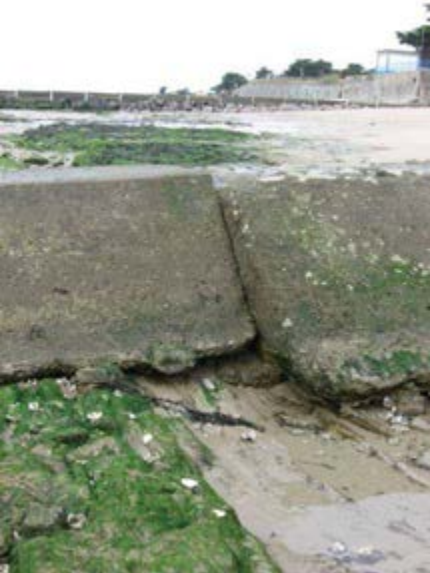
N° de référencement : USV – O22

On observe de nombreuses pathologies : fissures, fractures, arrachements, affouillement et dislocation des ouvrages dans leur partie basse.

Aucun : on ne constate pas de blocage des sables.
