USIV
FICHES ET CARTES DES OUVRAGES

Nom de la commune: Saint-Brévin les Pins

Lieu-dit : Le Nez de Chien

N° de référencement : USIV – O1

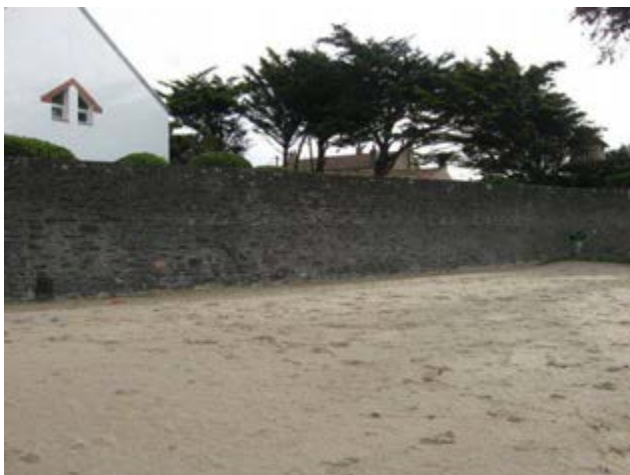
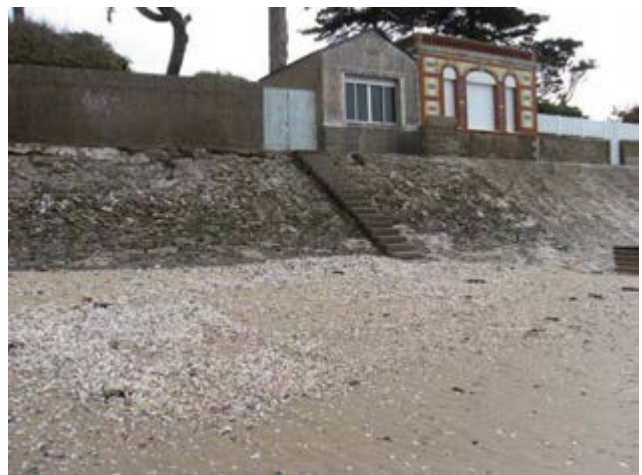
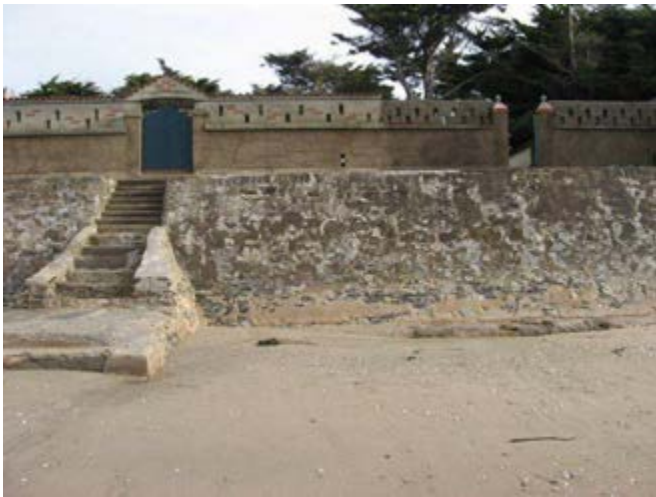
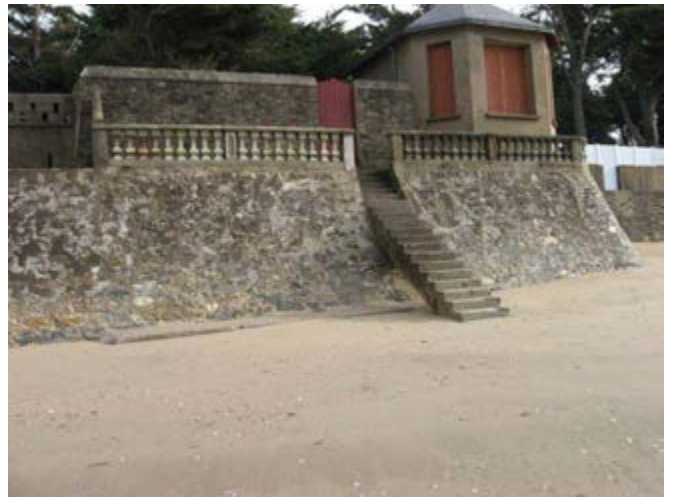
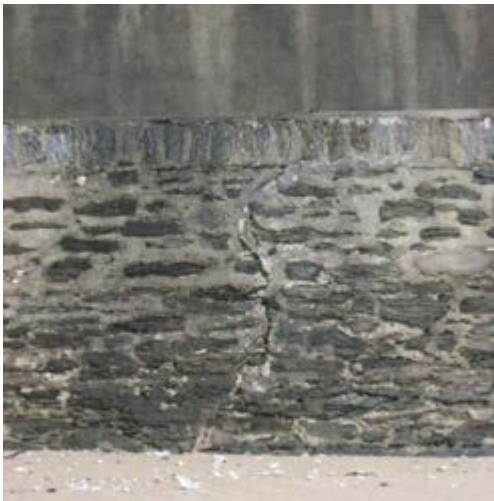
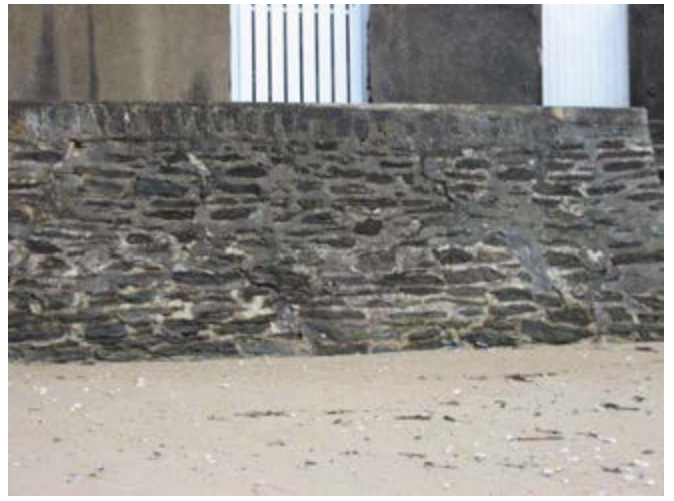
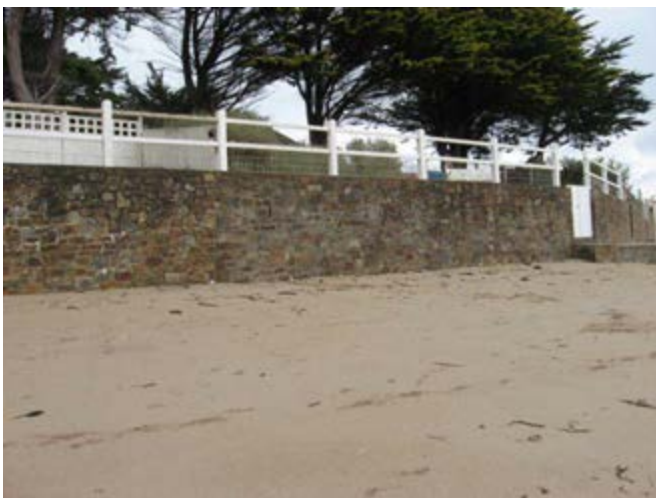
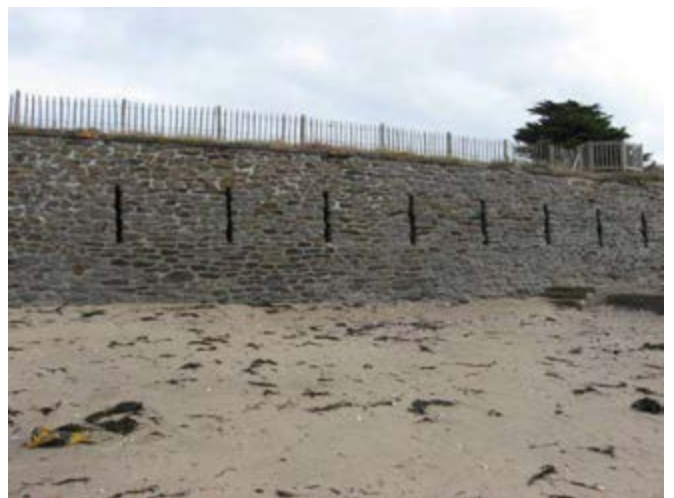
N° de référencement : USV – O23

Erosion généralisée des pierres de parement. Fissures, disjointoiement, déchaussement et léger affouillement localisés.

Réflexion des vagues en tempête, augmentation du courant de retour, risques de démaigrissement de la plage au droit de l'ouvrage.

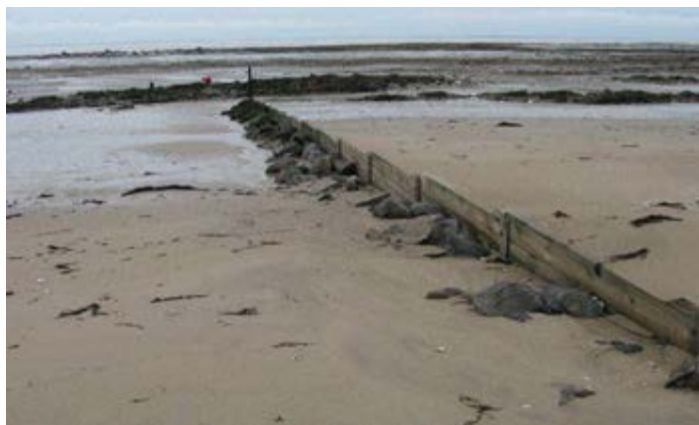
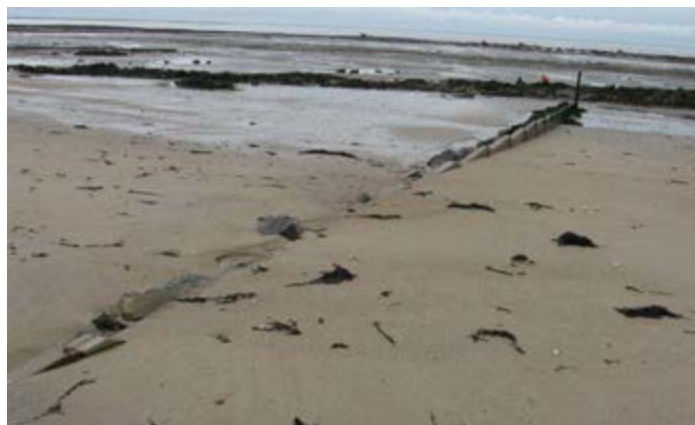
N° de référencement : USV – O24

Accumulation de sables sur les faces amonts (Nord) des ouvrages par blocage (total ou partiel) du transit littoral.

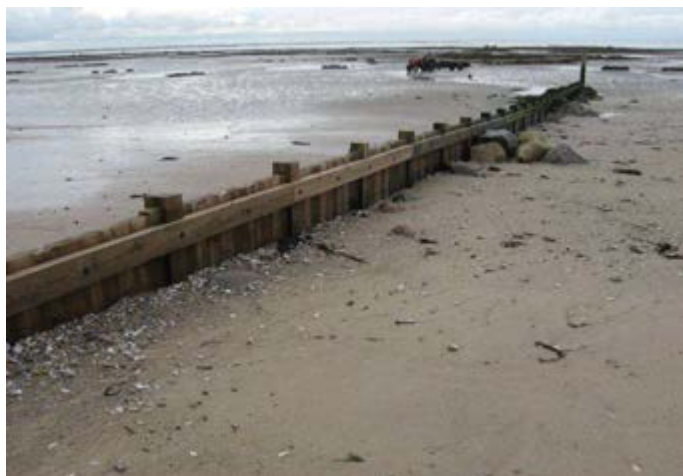
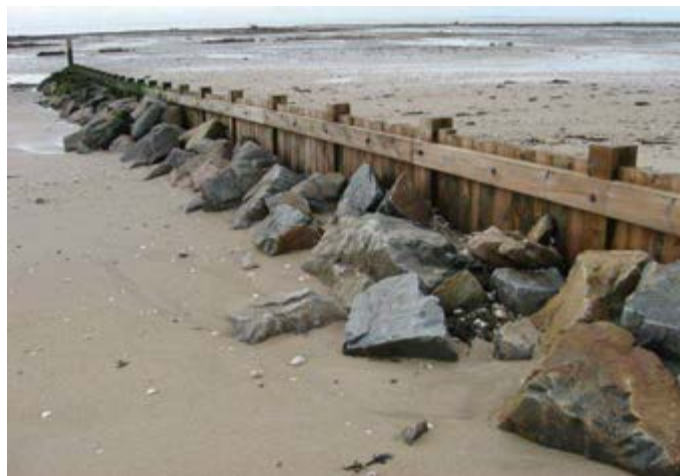
N° de référencement : USV – O25

Léger vieillissement et pourrissement du bois, oxydation des attaches.

Accumulation de sables sur les faces amonts des ouvrages par blocage (total ou partiel) du transit littoral.

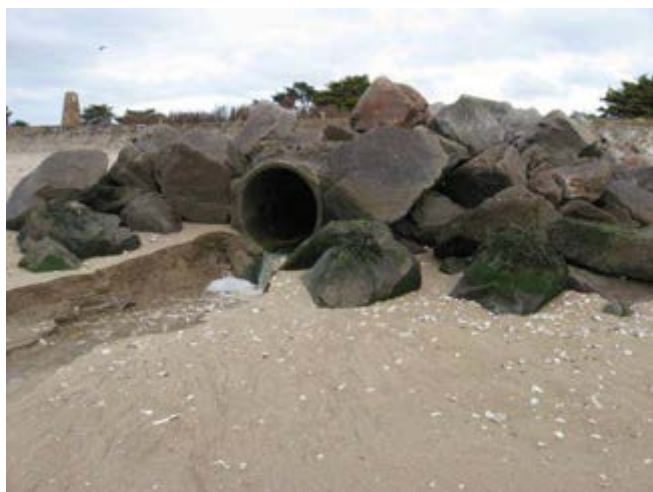
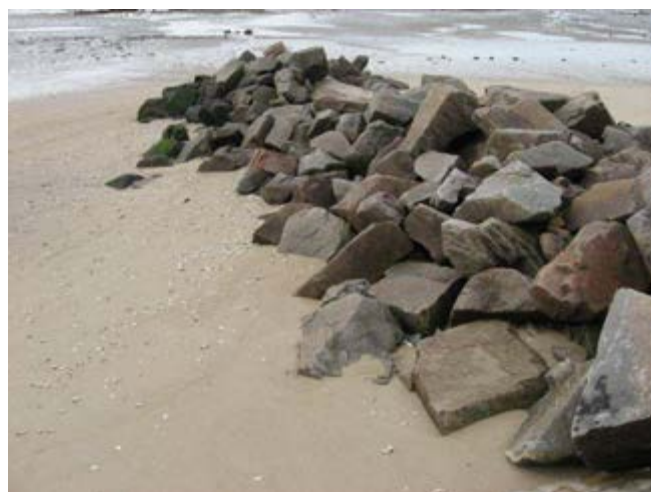
N°de référencement : USV – O26

Quelques fissures pour le béton. Localement la protection a disparu (mouvement des blocs) mettant l'émissaire à découvert.

Creusement créé par l'écoulement à la sortie de l'ouvrage et accumulation de sables sur la face amont de l'ouvrage par blocage (total ou partiel) du transit littoral.

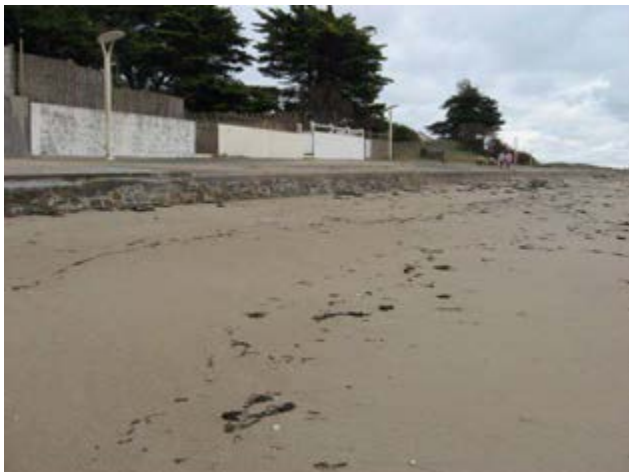
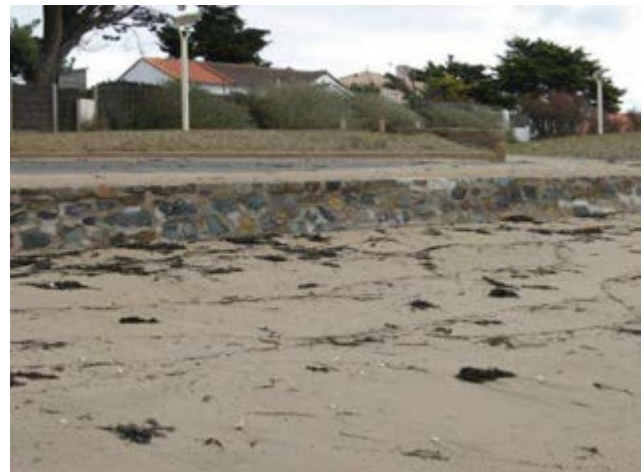
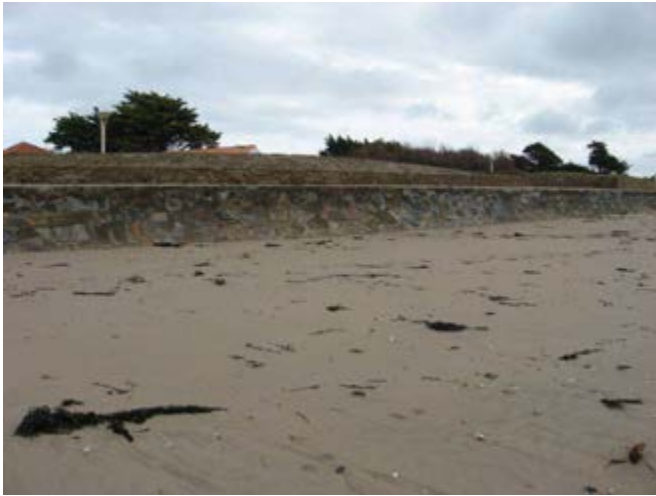
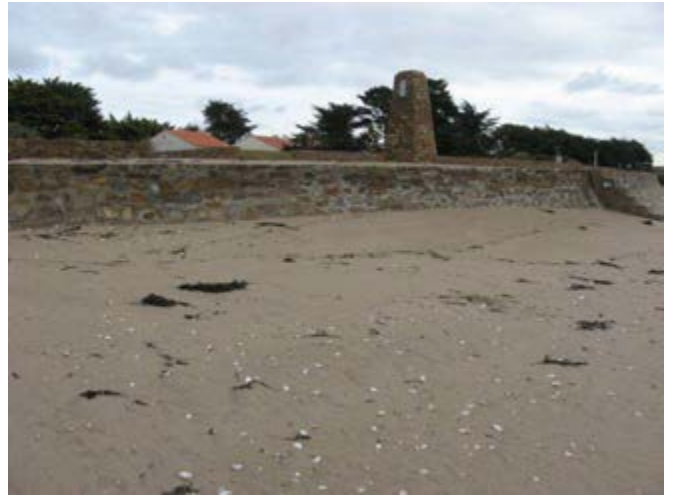
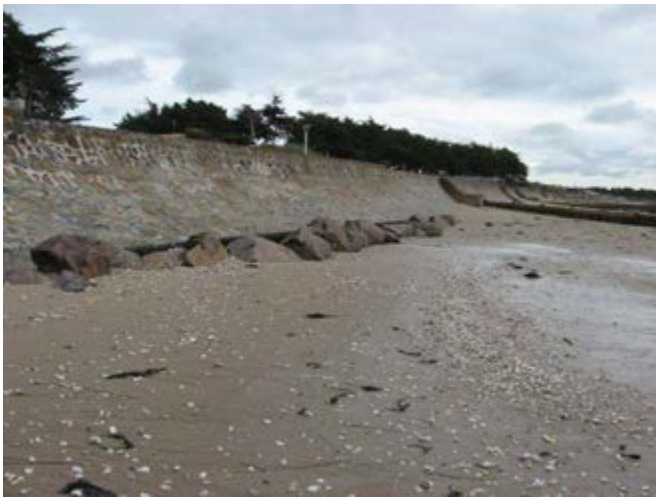
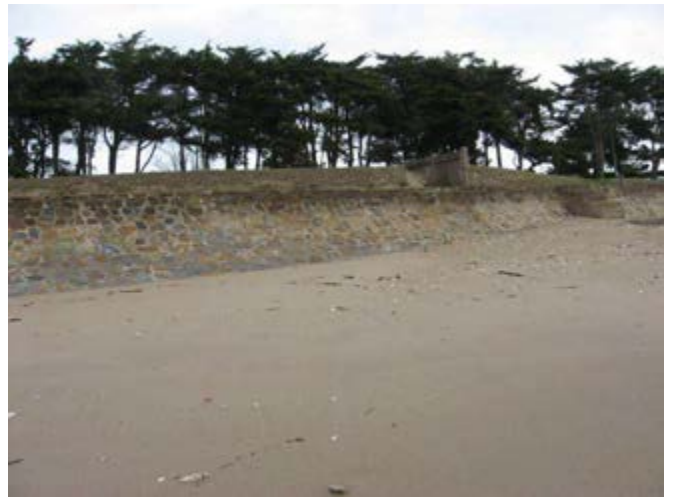
N° de référencement : USV – O27

Erosion généralisée des pierres de parement. Fissures, disjointoiement et affouillement localisés.

Aucun (car l'ouvrage est bas).

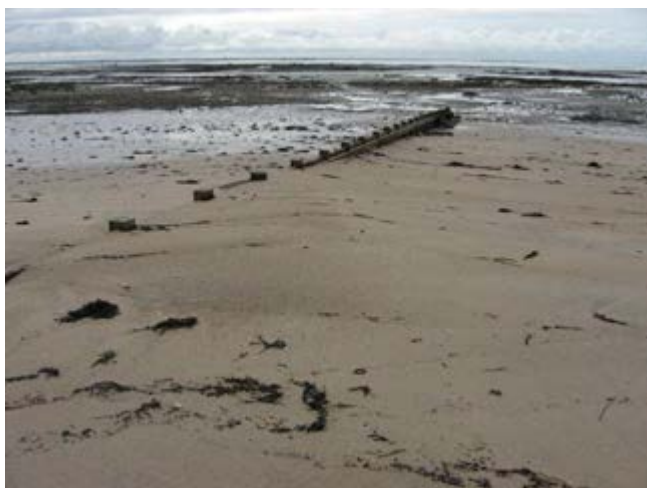
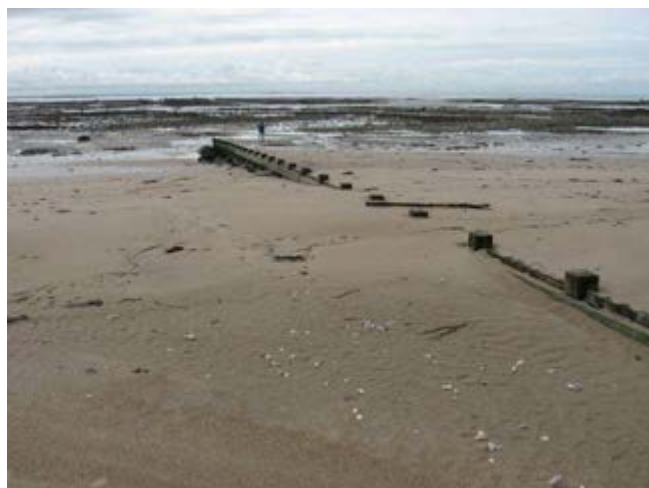
N° de référencement : USV – O28

Léger vieillissement et pourrissement du bois, oxydation des attaches.

Accumulation de sables sur les faces amonts (Nord) des ouvrages par blocage (total ou partiel) du transit littoral et phénomène de franchissement.

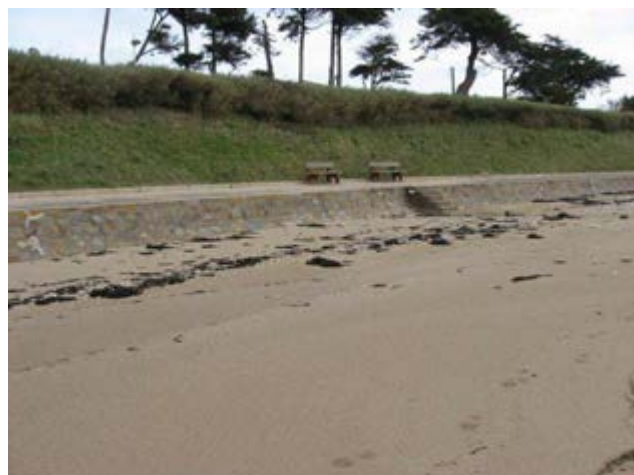
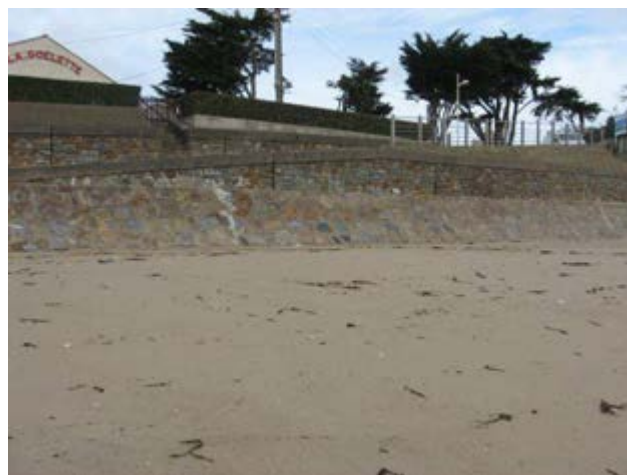
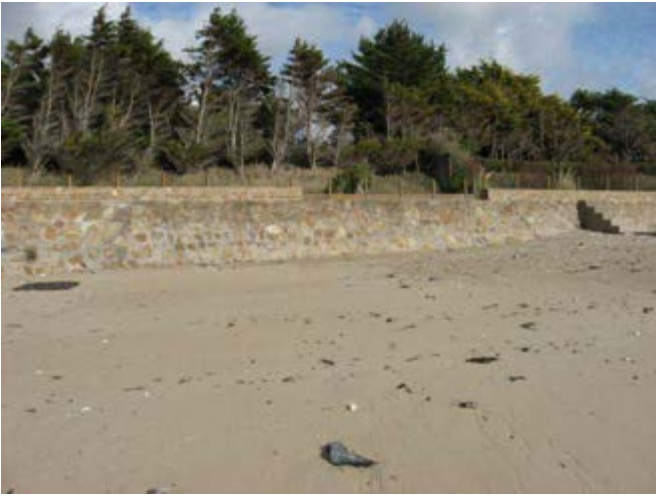
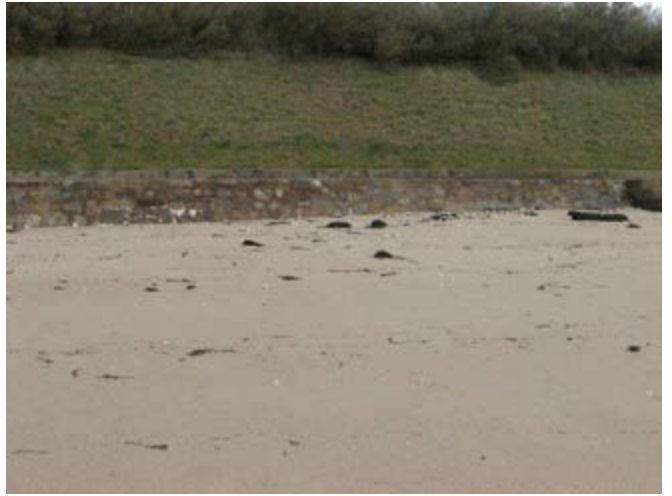
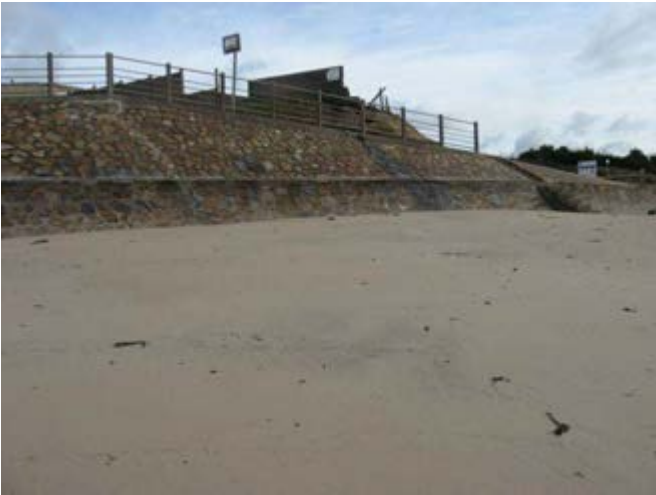
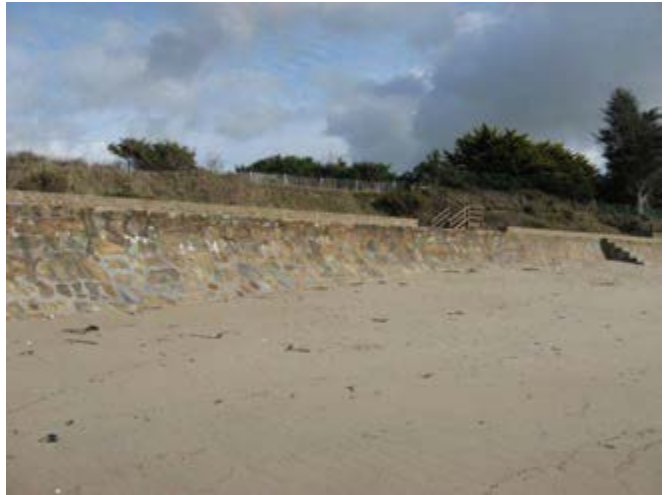
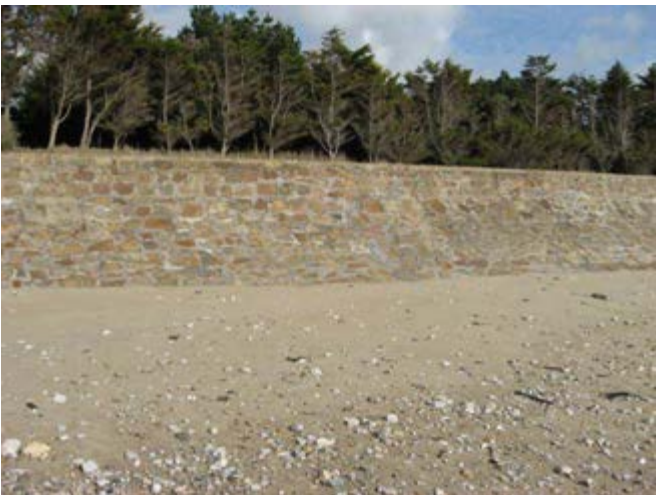
N° de référencement : USV – O30

Erosion généralisée des pierres de parement. Fissures, disjointoiement et efflorescence localisés.

Réflexion des vagues en tempête, augmentation du courant de retour, risques de démaigrissement de la plage au droit de l'ouvrage.

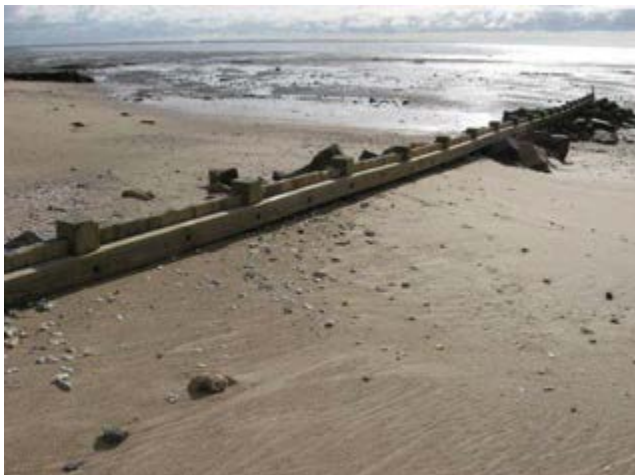
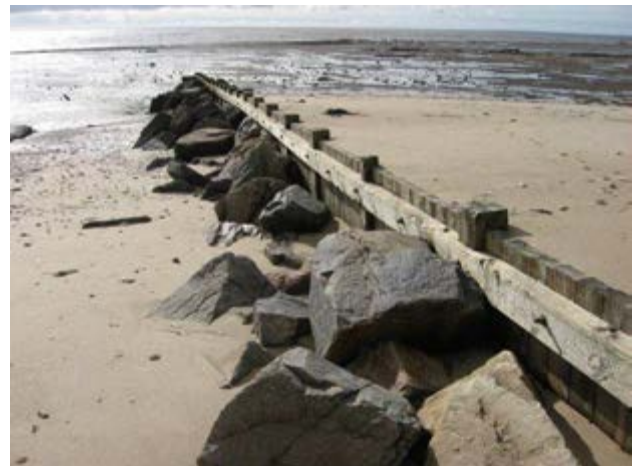
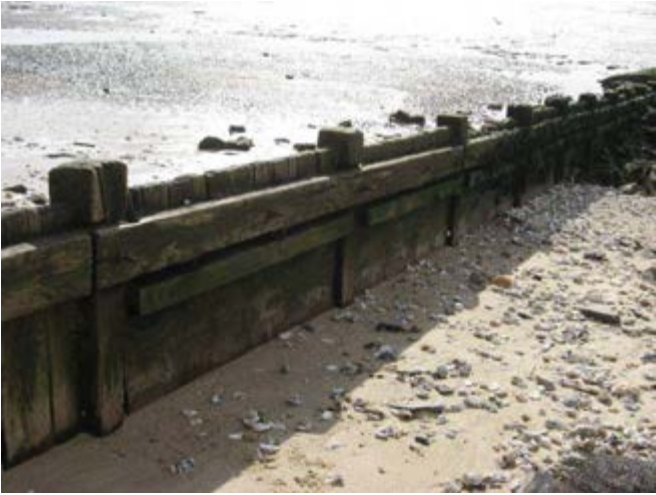
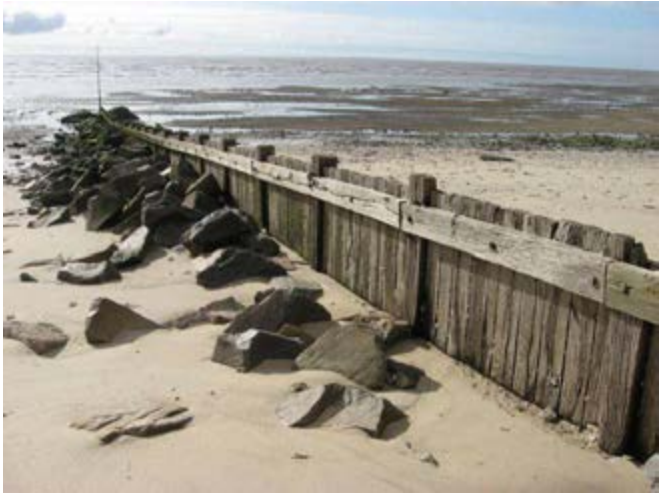
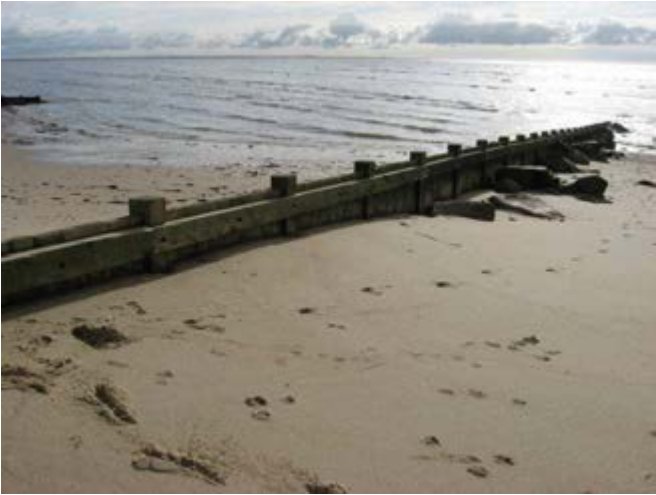
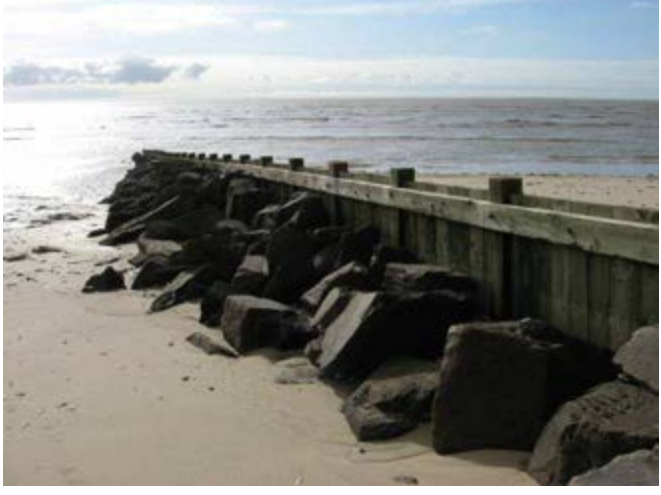
N° de référencement : USV – O31

Vieillessement et pourrissement du bois, fissures, oxydation des attaches.

Accumulation de sables sur les faces amonts des ouvrages par blocage (total ou partiel) du transit littoral.

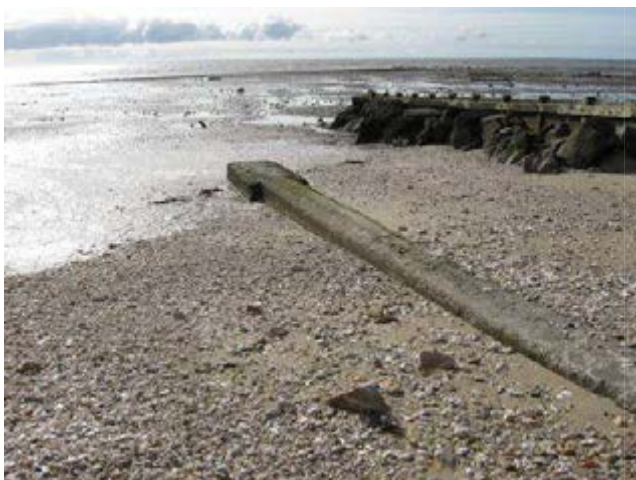
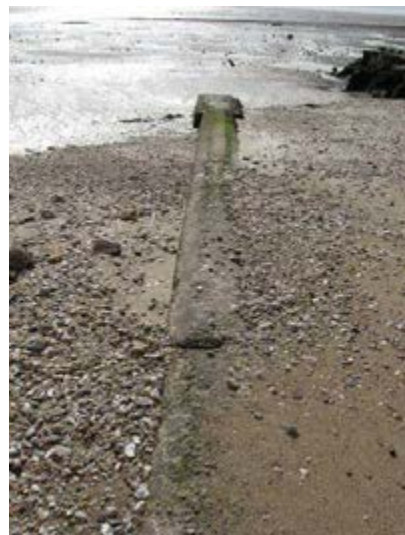
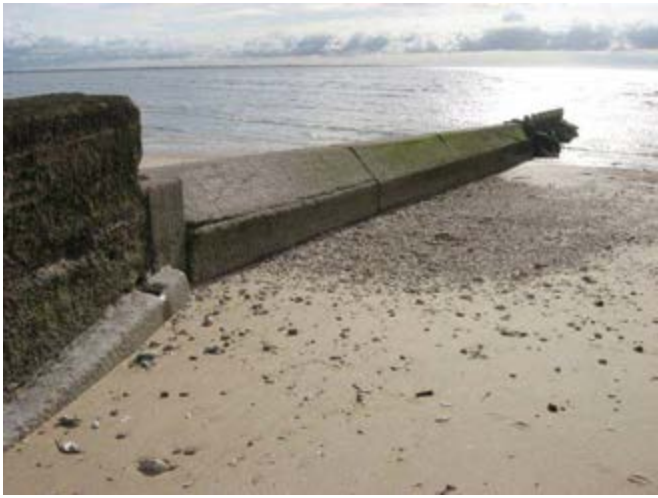
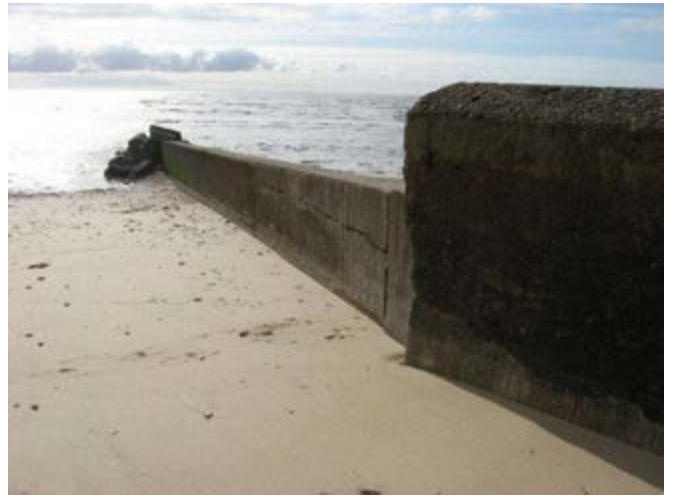
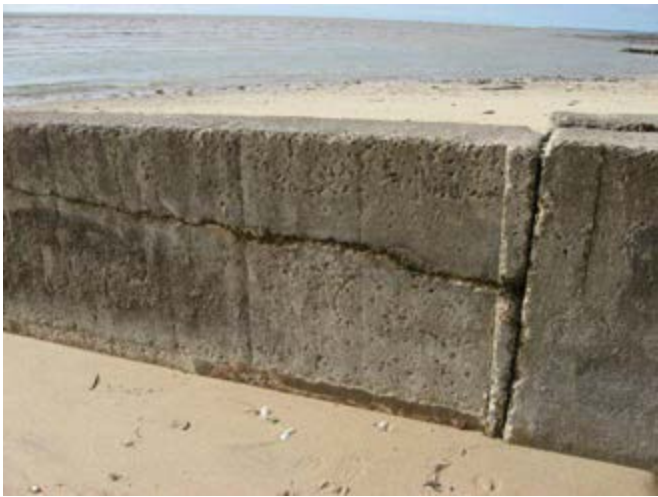
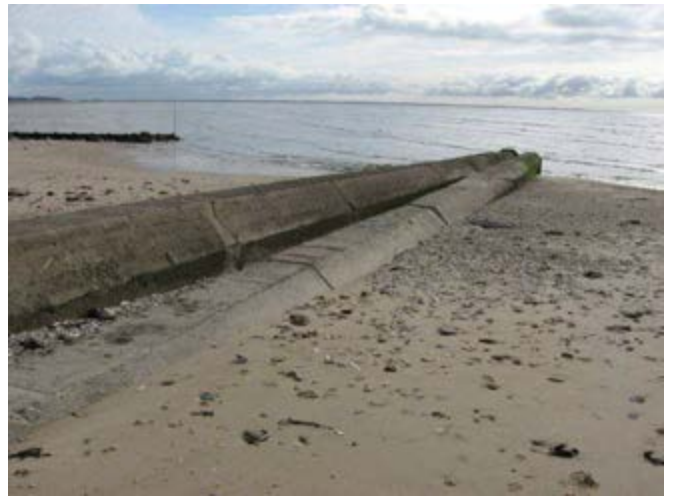
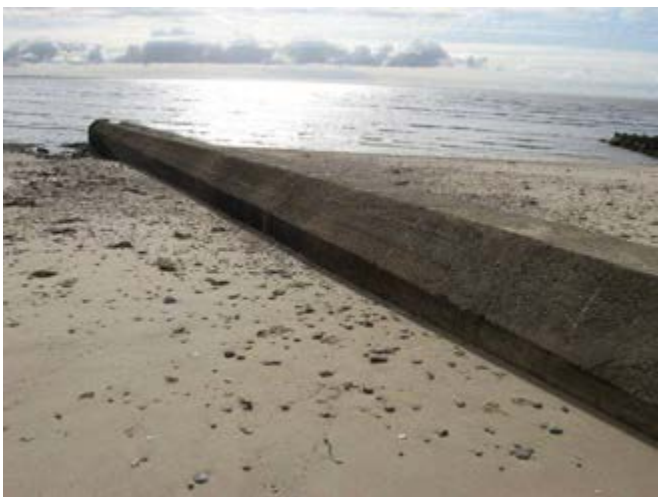
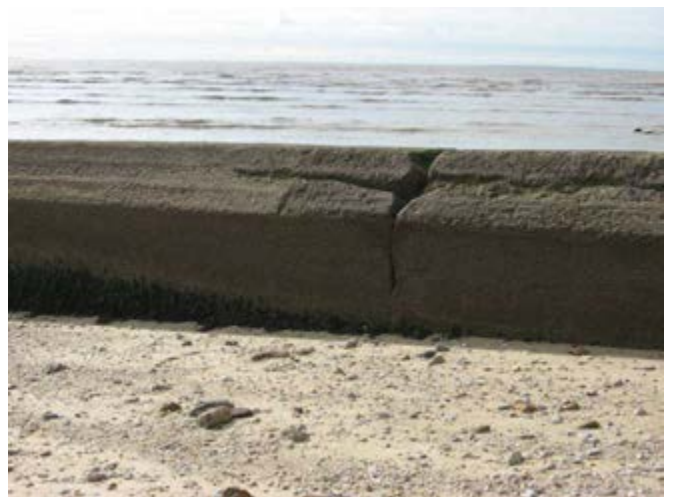
GENERALITES
Date visite terrain : 11/02/09
Nom de la commune: La Bernerie en Retz Lieu-dit : La Sennetière (ouvrages n°33, n° 36 et n°37)
N° de référencement : USV – O32

DESCRIPTIF VISUEL DE L'ETAT DE L'OUVRAGE
Descriptif général des ouvrages : Ouvrages hydrauliques en béton armé de différentes tailles et formes, situé en arrière (au Sud) d'un épi bois.
Pathologies observables : On observe une érosion généralisée de la surface du béton. Fissures, fractures et arrachement localisés.
Etat général des ouvrages : Mauvais état général apparent.

EFFET DE L'OUVRAGE SUR LE LITTORAL
Creusement créé par l'écoulement à la sortie de l'ouvrage et accumulation de sables sur la face amont (Nord) de l'ouvrage par blocage (total ou partiel) du transit littoral.

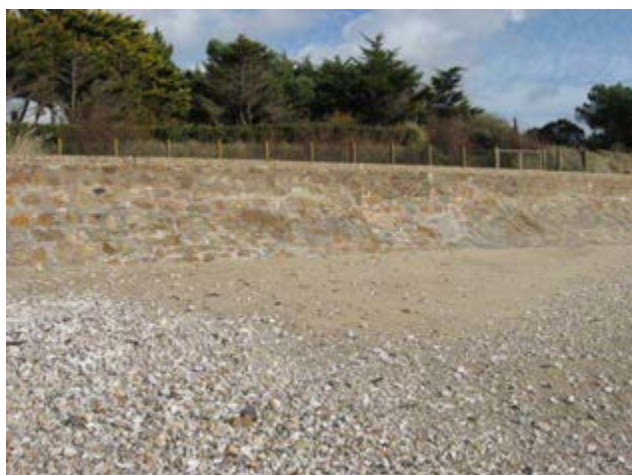
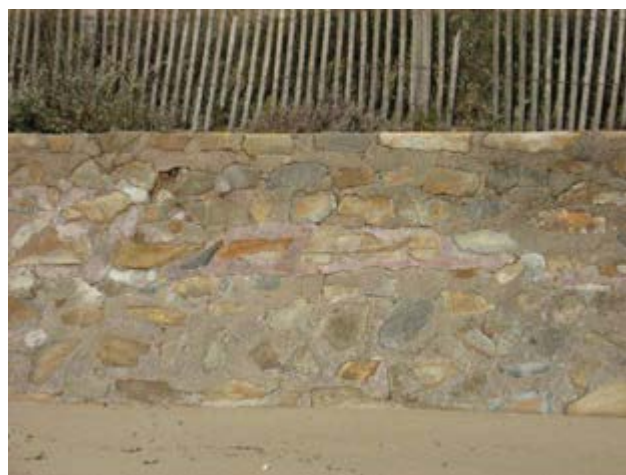
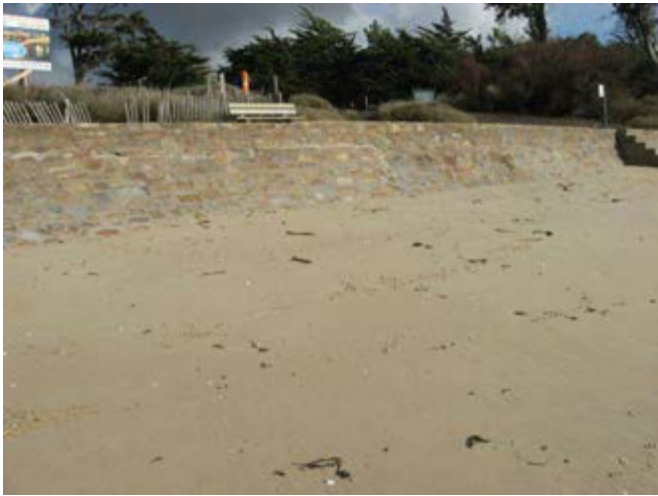
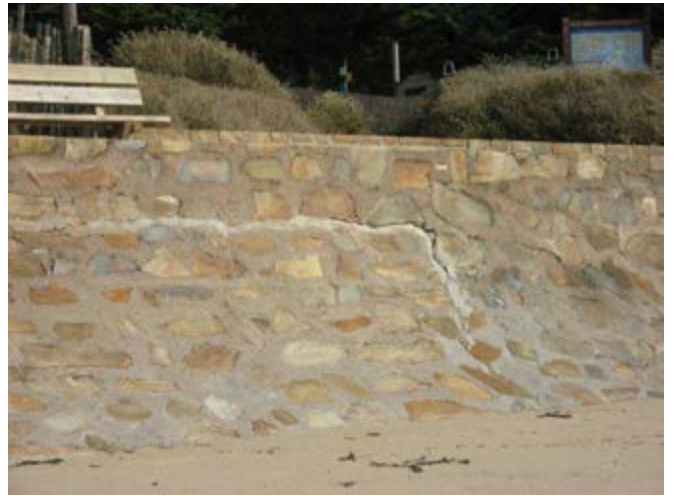
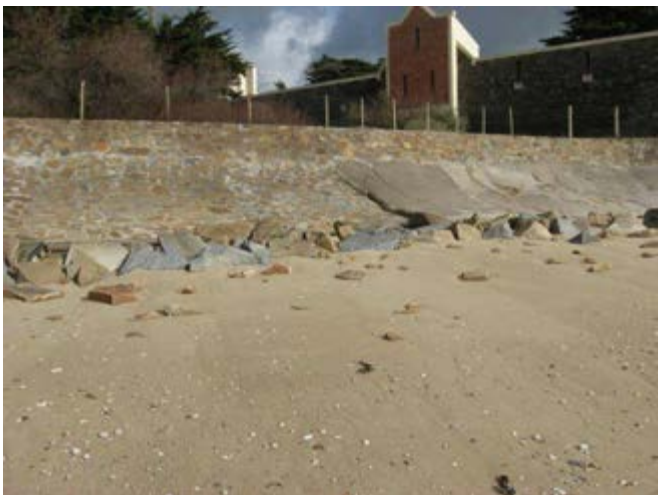
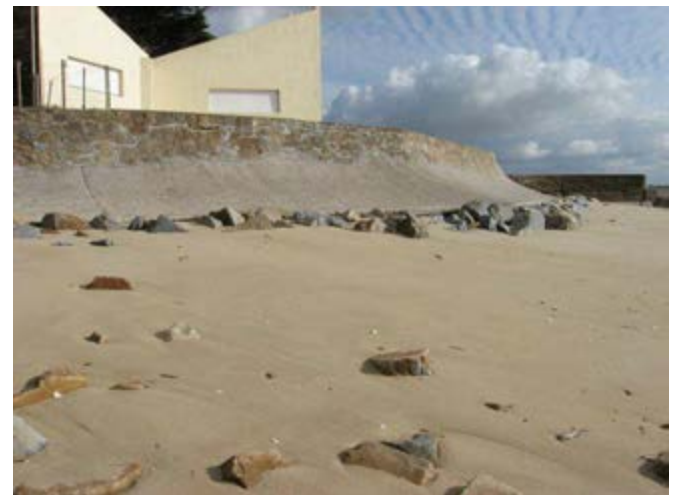
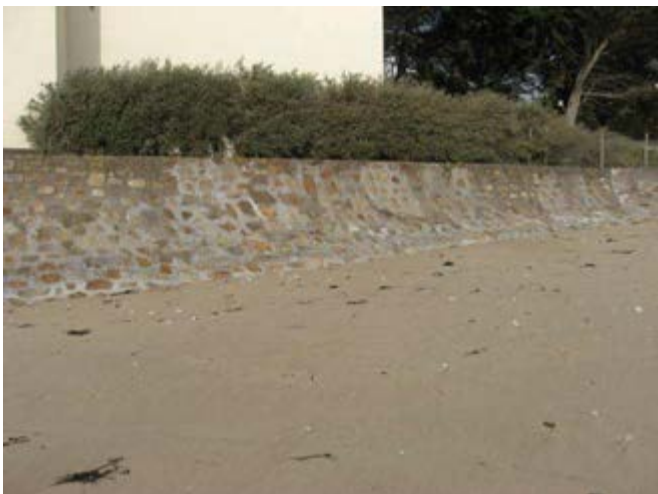
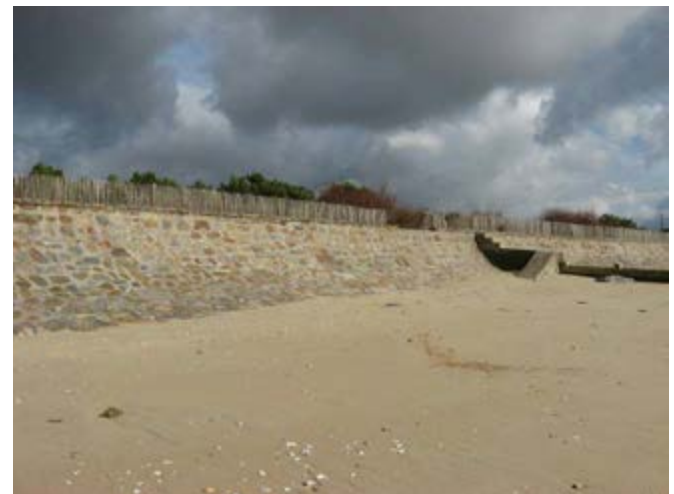
N°de référencement : USV – O33

Erosion généralisée des pierres de parement. Localement on relève des fissures, des fractures, de l'affouillement, du disjointoiement et de l'efflorescence.

Réflexion des vagues en tempête, augmentation du courant de retour, risques de démaigrissement de la plage au droit de l'ouvrage.

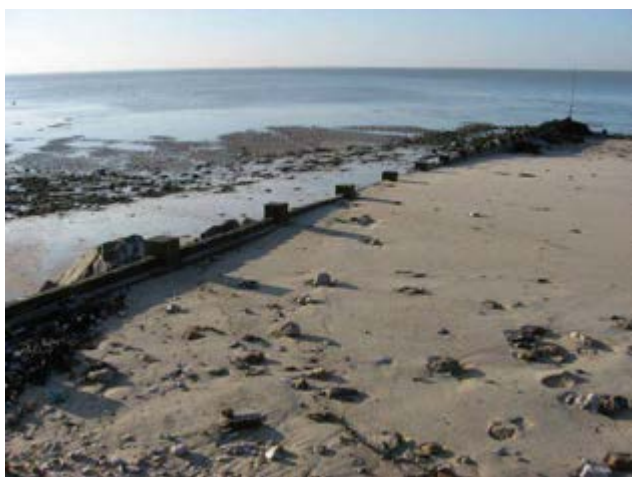
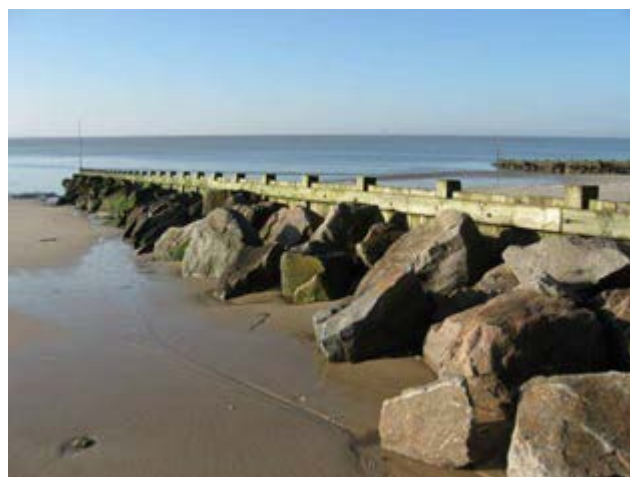
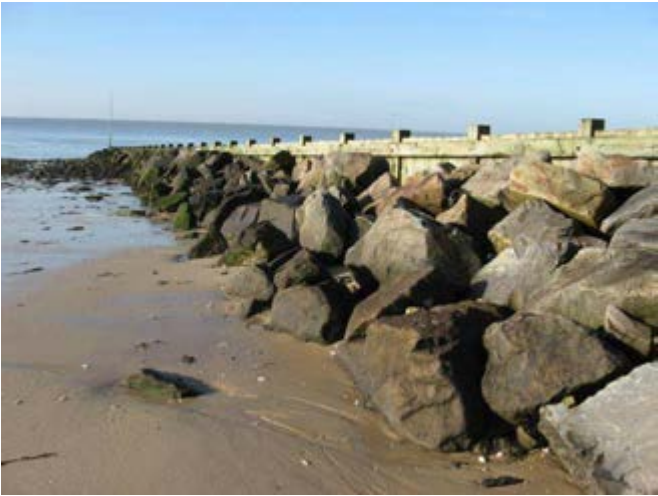
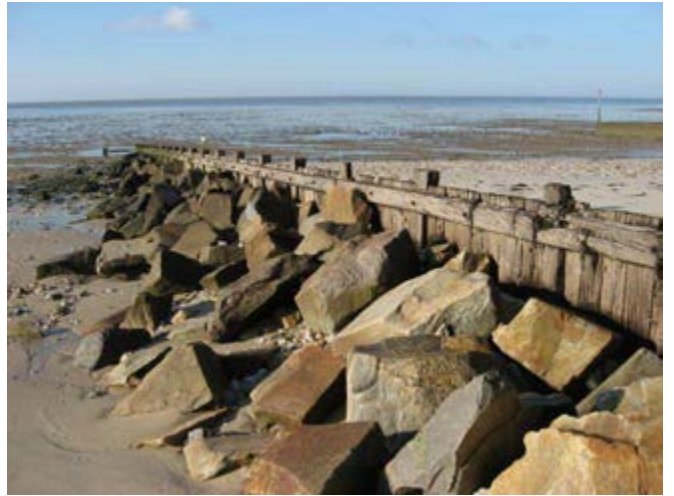
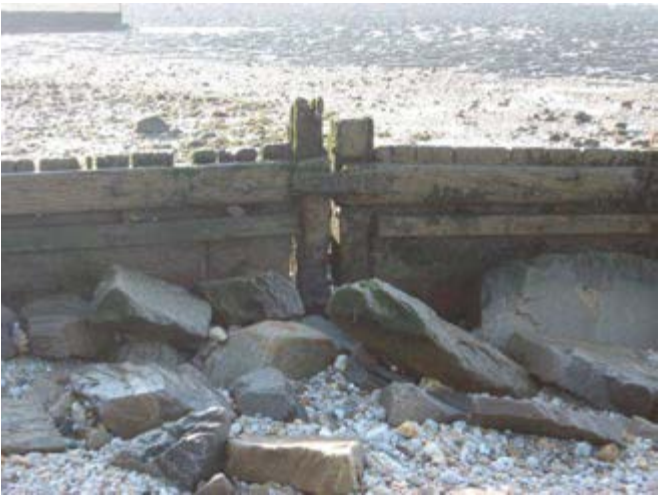
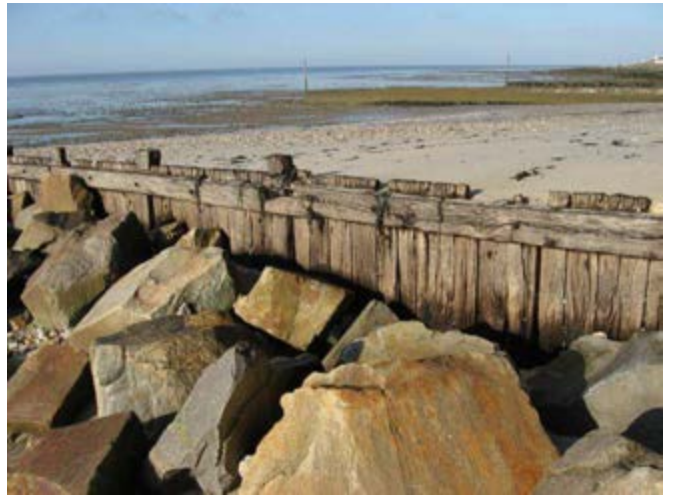
Epis n°41 à n° 46 : Léger vieillissement et pourrissement du bois dans la partie basse, traces de chocs, oxydation des attaches.

Epis n°47 à n° 49: Vieillissement et pourrissement avancé du bois, éclatement, fissures, oxydation des attaches, arrachement.

Accumulation de sables sur les faces amonts des ouvrages par blocage (total ou partiel) du transit littoral.

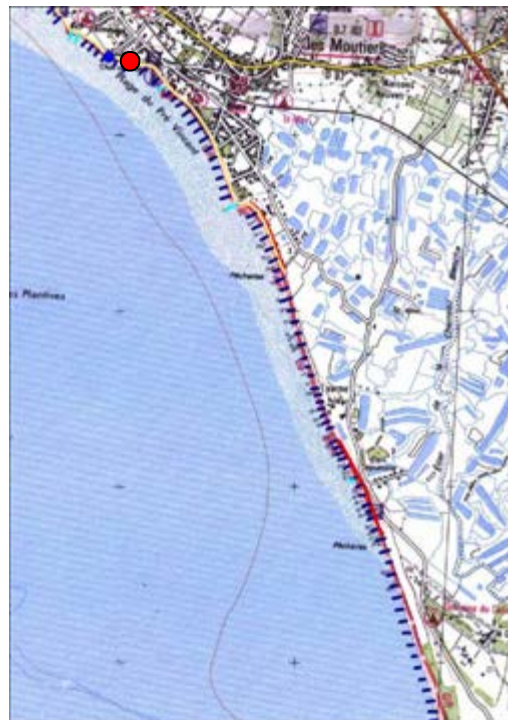
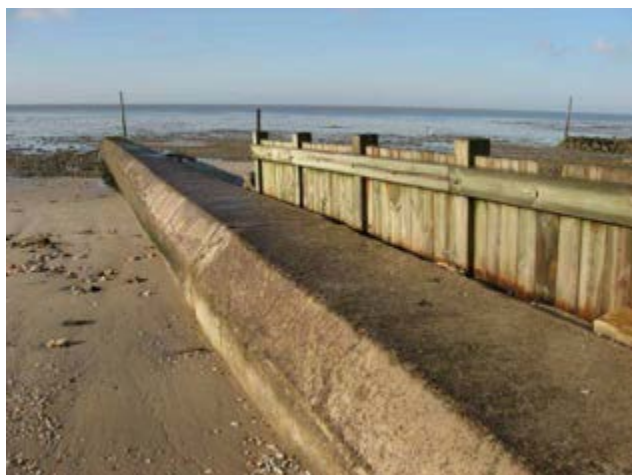
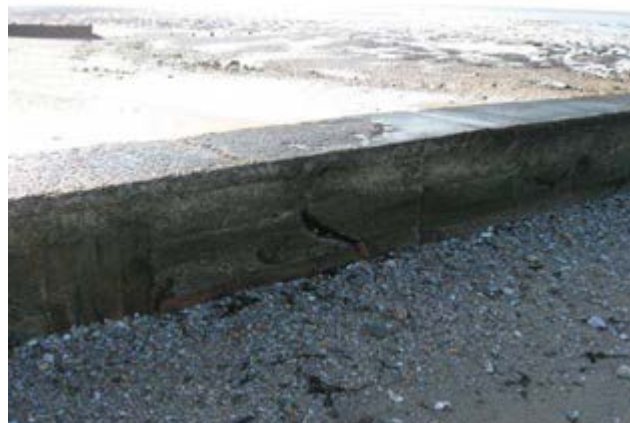
N° de référencement : USV – O35

Erosion généralisée de la surface du béton, fissures et arrachement localisés.

Accumulation de sables sur la face amont de l'ouvrage par blocage (total ou partiel) du transit littoral.

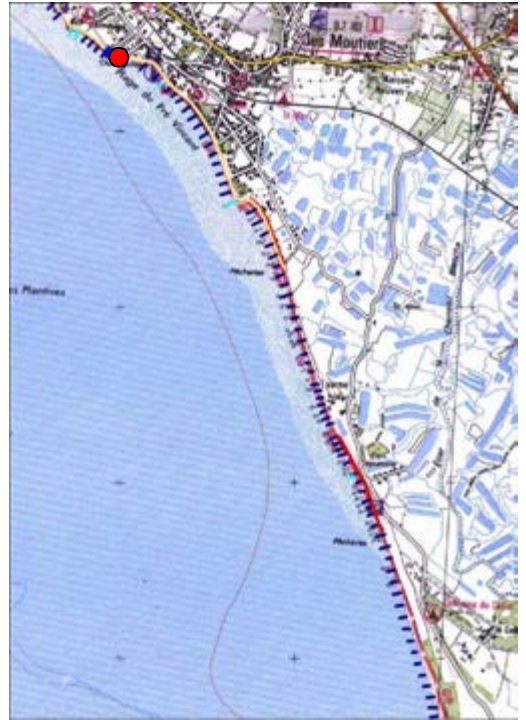
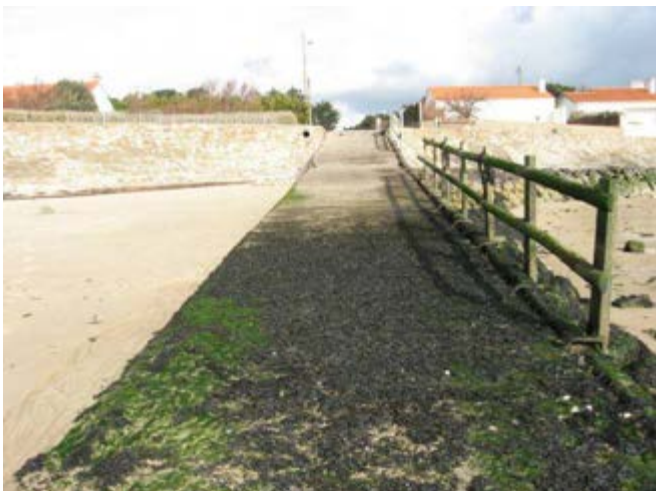
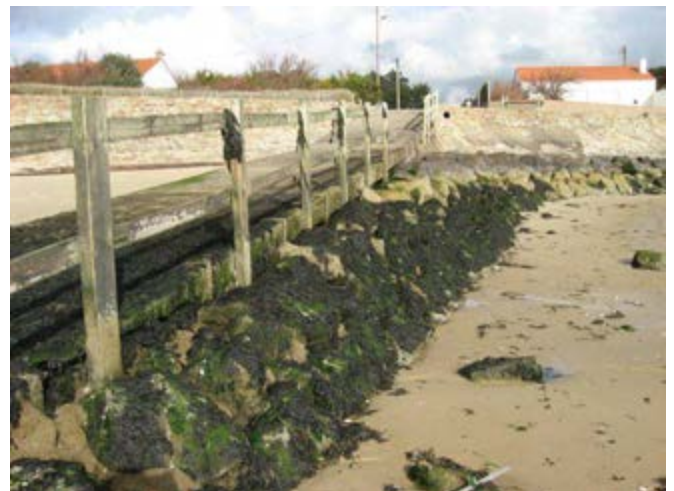
N° de référencement : USV – O36

Erosion généralisée de la surface du béton. Fissures, fractures et arrachement localisés.

Aucun (pas de blocage des sables observé).

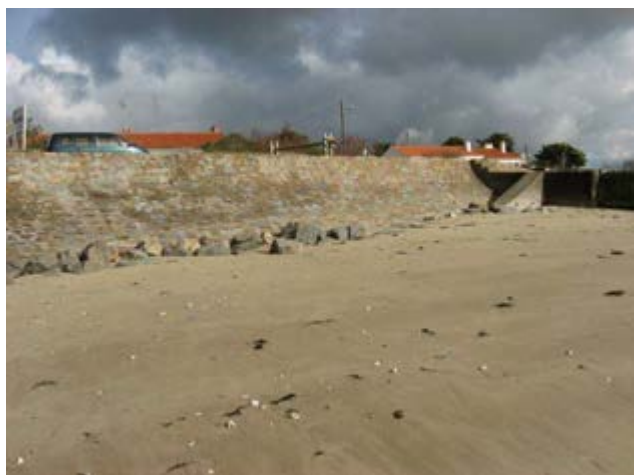
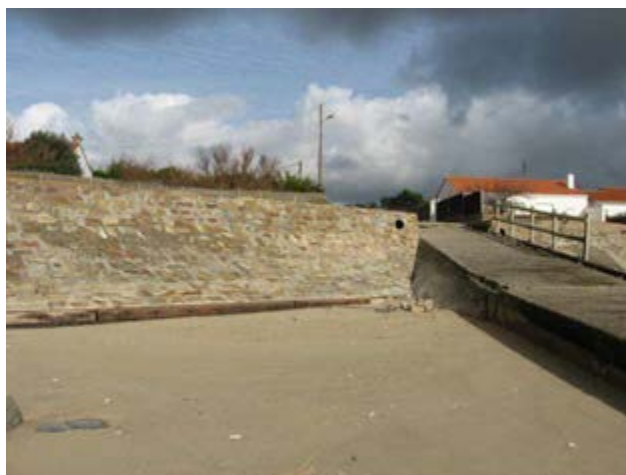
Erosion généralisée des pierres de parement. Fractures, affouillement et disjointoiement localisés.

Réflexion des vagues en tempête, augmentation du courant de retour, risques de démaigrissement de la plage au droit de l'ouvrage.

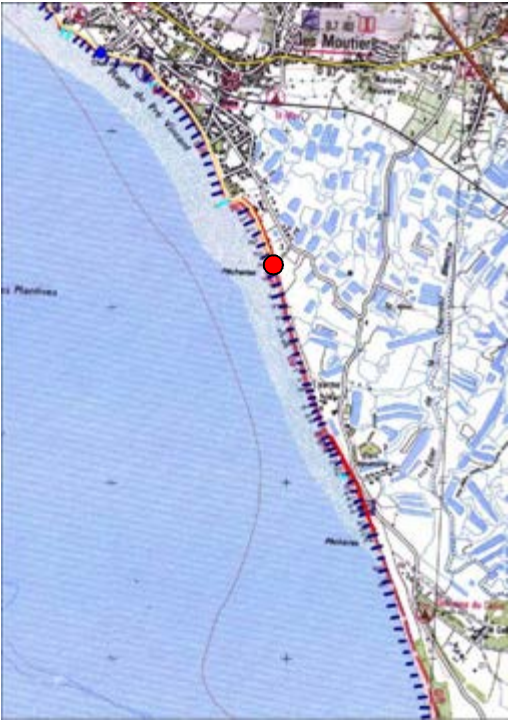
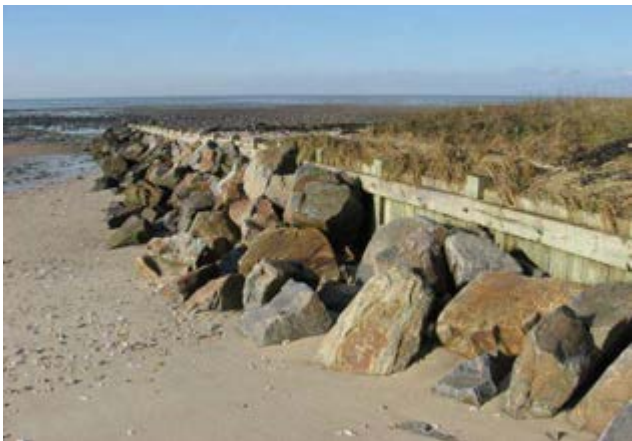
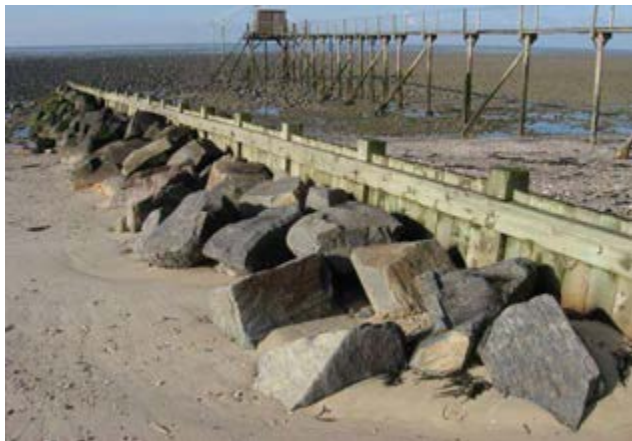
Descriptif général de l'ouvrage : Epis en bois avec poutre de couronnement, ils sont renforcés par des enrochements en pied sur leur face Sud ou leurs deux faces, ainsi que pour certains, par des plaques de bois sur leur face Nord. La partie haute des épis n°63, n°64 et n°66 à n°68 a été reconstruite.
Pathologies observables : Epis n°60, n°61, n°65 et n° 69 : léger vieillissement et pourrissement du bois, oxydation des attaches. Epis n°62 à n° 64 : vieillissement et pourrissement du bois, éclatement, fissures, oxydation des attaches. Epis n°66 à n° 68 : vieillissement avancé du bois, pourrissement, éclatement, arrachement, fissures, oxydation des attaches.
Etat général de l'ouvrage : Bon état général apparent pour les ouvrages n°60, n°61, n°65 et n°69, état moyen pour les ouvrages n°62 à n°64 et mauvais état pour les ouvrages n°66 à n°68.

Accumulation de sables sur les faces amonts des ouvrages par blocage (total ou partiel) du transit littoral.
--
