USIV
FICHES ET CARTES DES OUVRAGES

Nom de la commune: Saint-Brévin les Pins

Lieu-dit : Le Nez de Chien

N° de référencement : USIV – O1

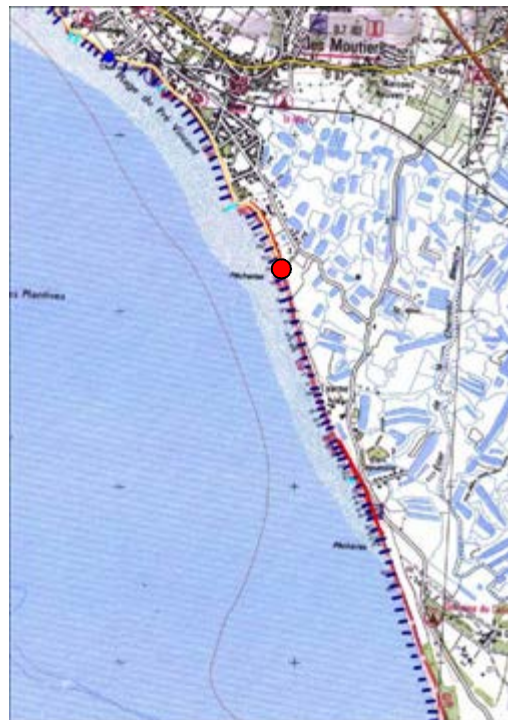
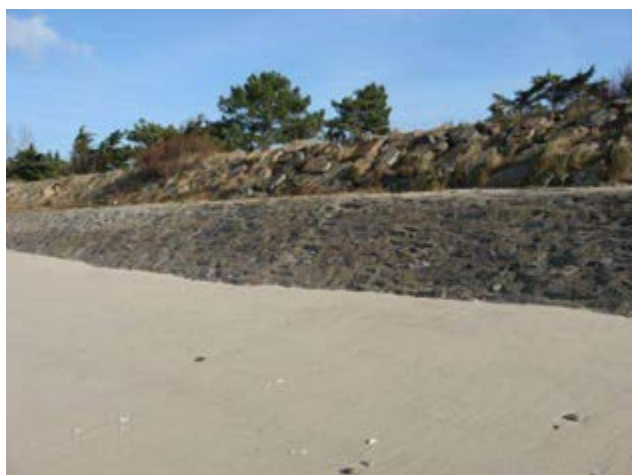
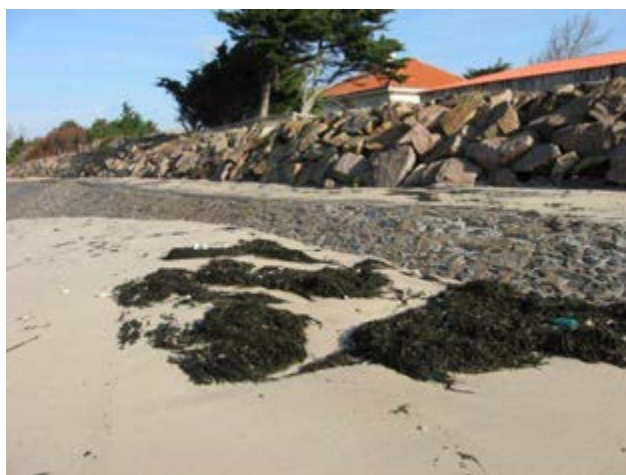
N° de référencement : USV – O42

Erosion généralisée des pierres de parement. Fissures, affouillement et disjointoiement localisés.

Réflexion des vagues en tempête, augmentation du courant de retour, risques de démaigrissement de la plage au droit de l'ouvrage.

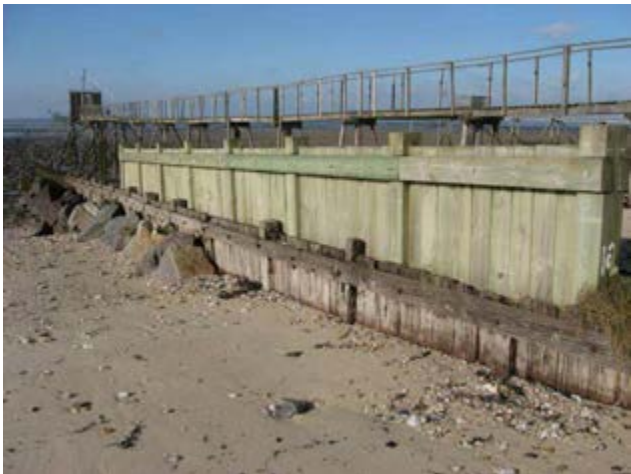
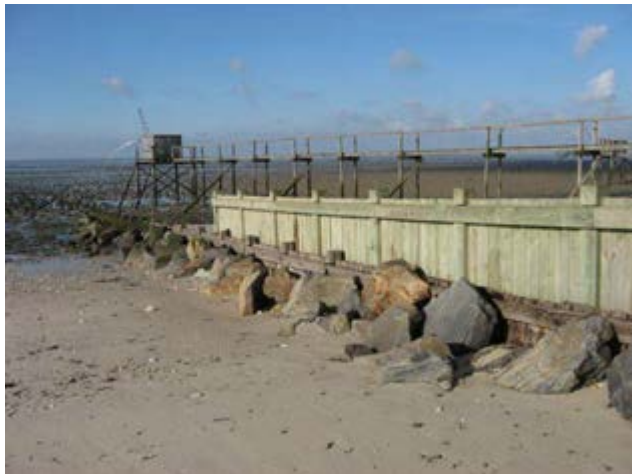
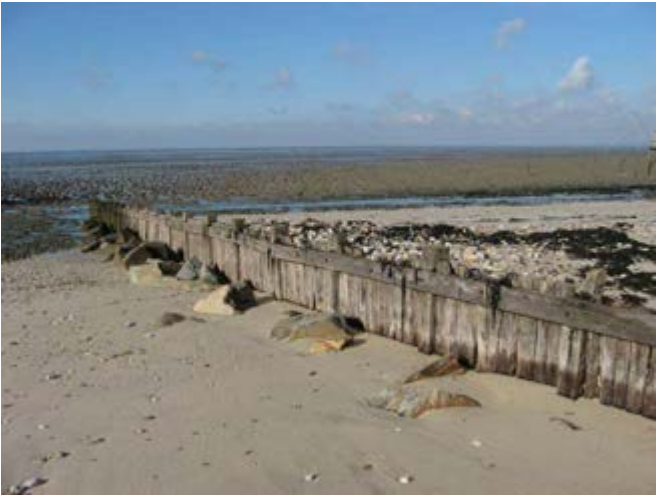
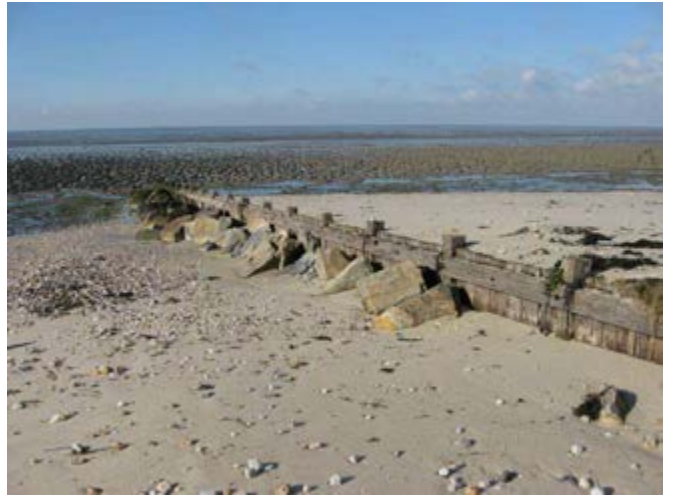
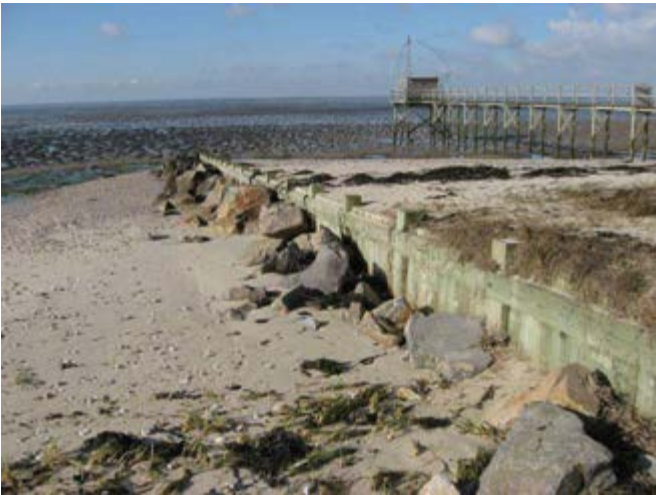
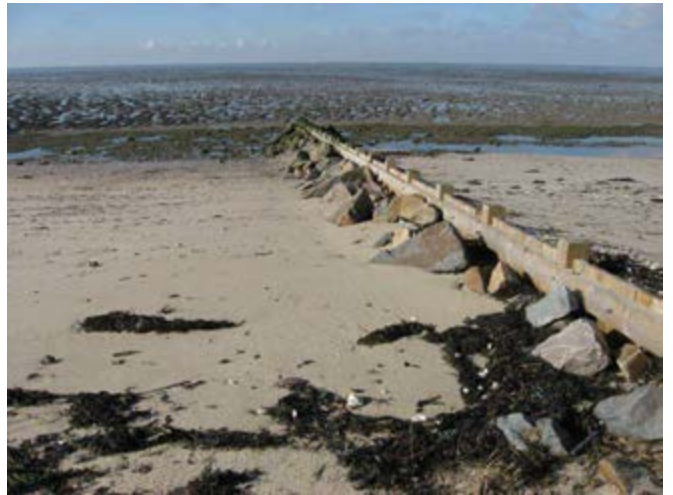
GENERALITES
Date visite terrain : 12/02/09
Nom de la commune: Les Moutiers en Retz Lieu-dit : Lyorne (ouvrages n°70 à n°79)
N° de référencement : USV – O43

DESCRIPTIF VISUEL DE L'ETAT DE L'OUVRAGE
Descriptif général de l'ouvrage : Epis en bois avec poutre de couronnement, ils sont renforcés par des plaques de bois sur leur face Nord et des enrochements en pied sur leur face Sud ou leurs deux faces. Les ouvrages n°70, n°72 et n°73 ont été renforcés dans leur partie haute par un tronçon neuf.
Pathologies observables : Epis n°70 à n° 76 : vieillissement avancé du bois, pourrissement, éclatement, arrachement, fissures, oxydation des attaches. Epis n°77 à n° 79 : léger vieillissement et pourrissement du bois en partie basse, oxydation des attaches.
Etat général de l'ouvrage : Etat général apparent mauvais pour les ouvrages n°70 à n°76 et bon état pour les ouvrages n°77 à n°79.

EFFET DE L'OUVRAGE SUR LE LITTORAL
Accumulation de sables sur les faces amonts des ouvrages par blocage (total ou partiel) du transit littoral.

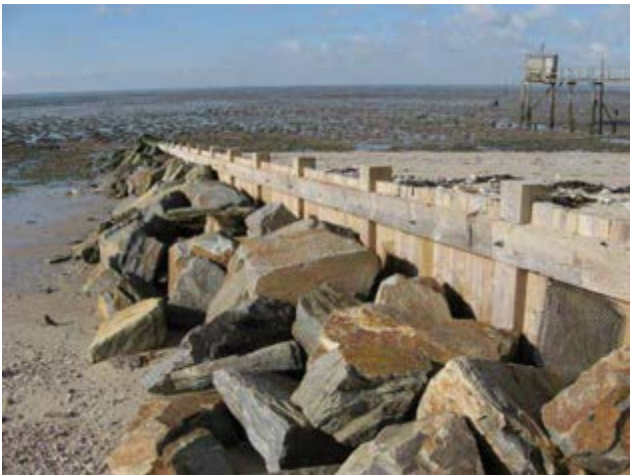
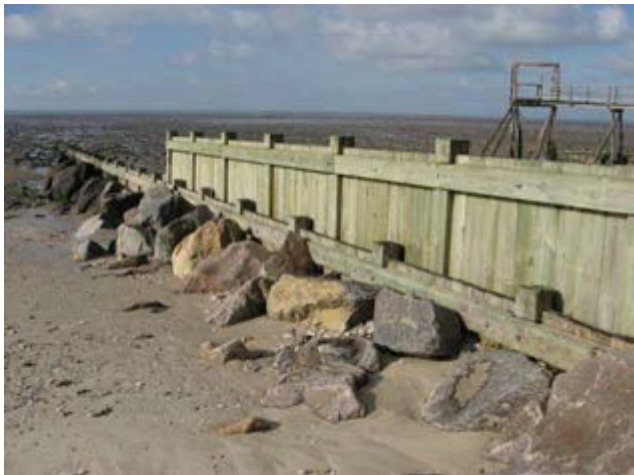
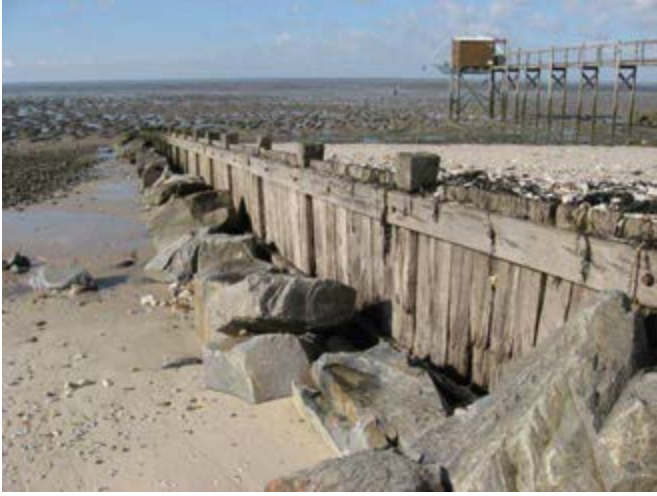
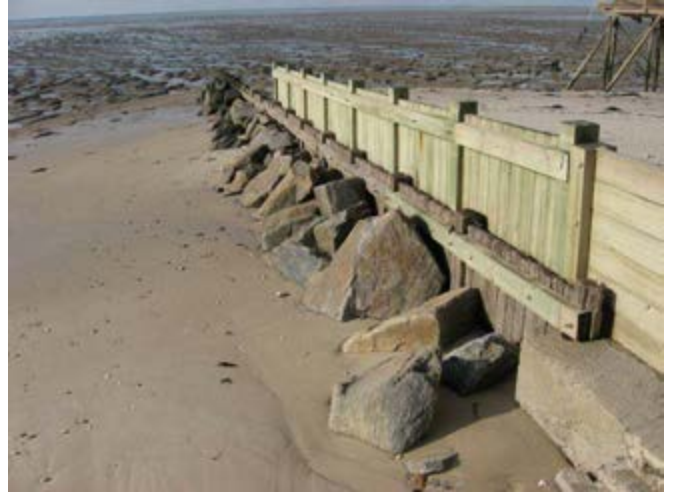
GENERALITES
Date visite terrain : 12/02/09
Nom de la commune: Les Moutiers en Retz Lieu-dit : L'Yorne (ouvrages n°80 à n°89)
N° de référencement : USV – O44

Descriptif général des ouvrages : Epis en bois avec poutre de couronnement. Ils sont renforcés par des enrochements en pied sur leur face Sud ou leurs deux faces, ainsi que pour certains, par des plaques de bois sur leur face Nord. Les épis n°87 et n°88 ont été rehaussés dans leur partie haute par un tronçon neuf
Pathologies observables : Epis n°80 à n°82 et n°85 à n°87 : léger vieillissement et pourrissement du bois en partie basse, oxydation des attaches. Epis n°83, n°84, n°88 et n°89 : vieillissement avancé du bois, pourrissement, éclatement, fissures, oxydation des attaches.
Etat général des ouvrages : Bon état général apparent pour les ouvrages n°80 à n°82 et n°85 à n°87, mauvais état pour les ouvrages n°83, n°84, n°87 et n°89.

Accumulation de sables sur les faces amonts des ouvrages par blocage (total ou partiel) du transit littoral.
--

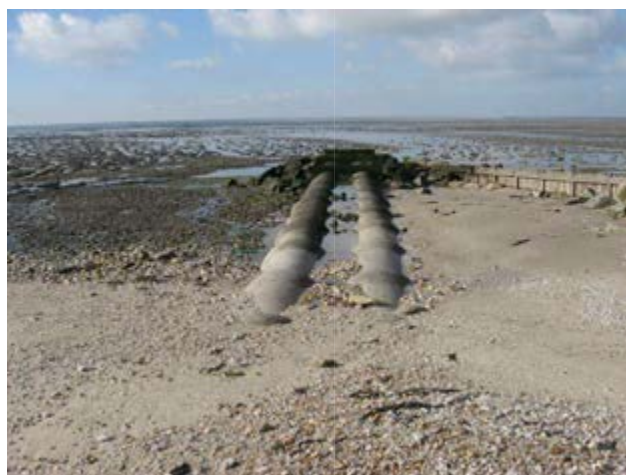
N° de référencement : USV – O45

Quelques fissures localisées.

Accumulation de sables sur la face amont de l'ouvrage par blocage (total ou partiel) du transit littoral.

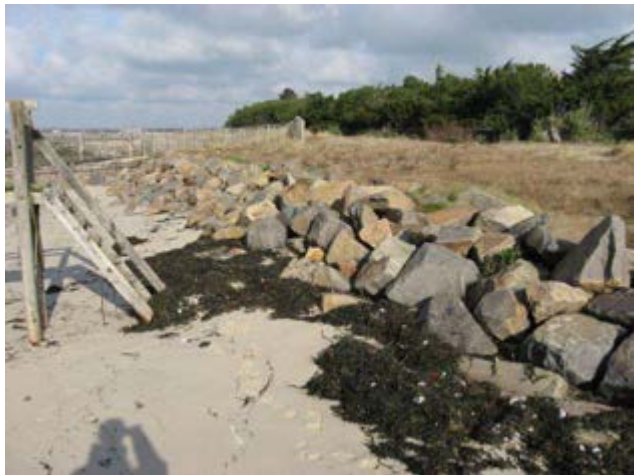
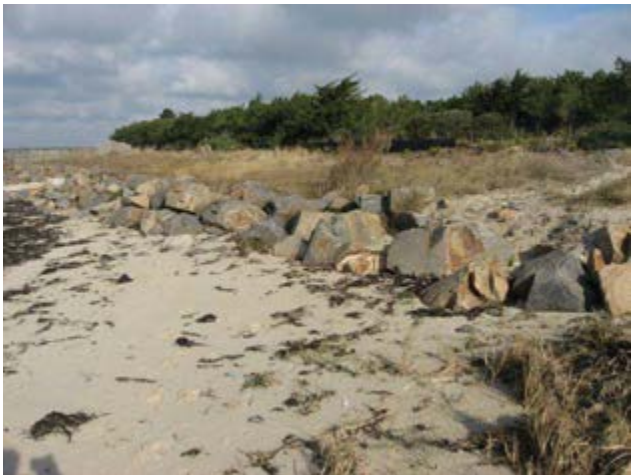
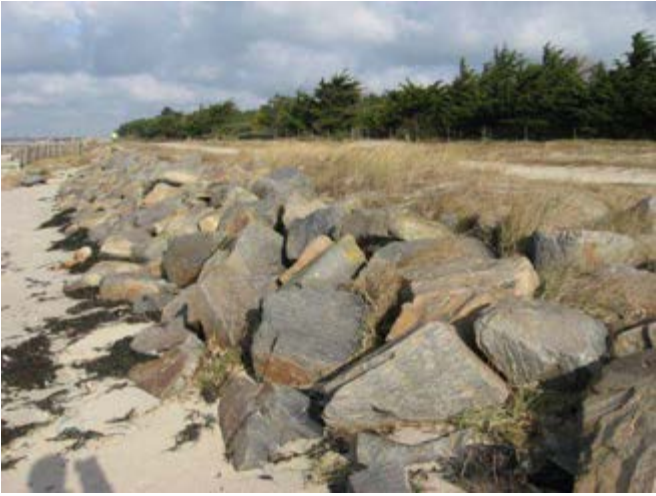
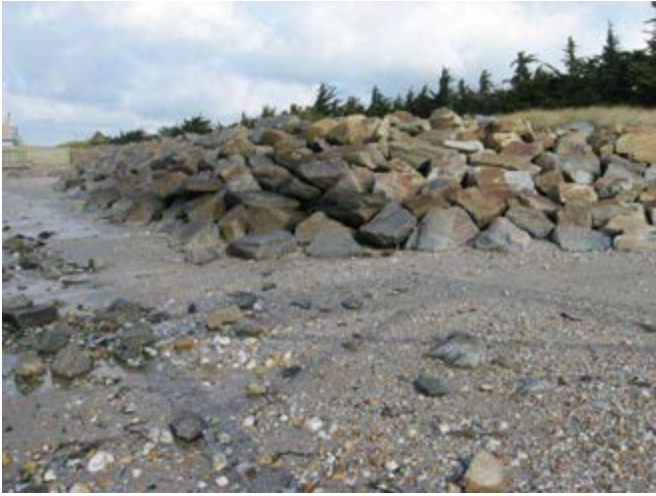
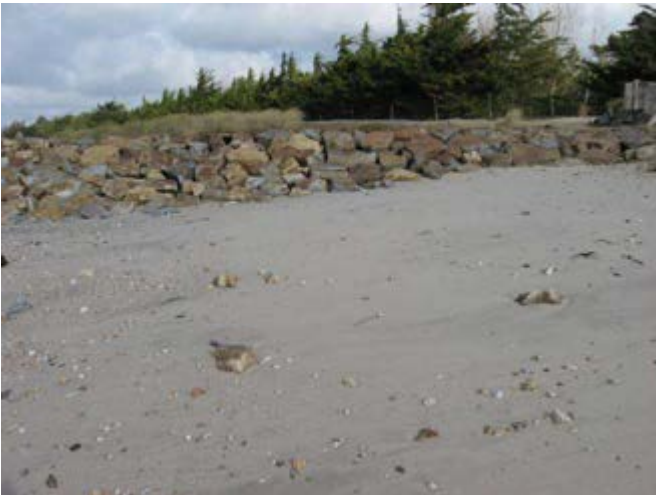
GENERALITES
Date visite terrain : 11/02/09
Nom de la commune: La Moutiers en Retz Lieu-dit : Plage du pré Vincent (zone épis n°81 à n°90)
N°de référencement : USV – O46

DESCRIPTIF VISUEL DE L'ETAT DE L'OUVRAGE
Descriptif général de l'ouvrage : Talus en enrochement.
Pathologies observables : Quelques blocs ont été déplacés.
Etat général de l'ouvrage : Bon état général apparent.

EFFET DE L'OUVRAGE SUR LE LITTORAL
Réflexion des vagues en tempête, augmentation du courant de retour, risques de démaigrissement de la plage au droit de l'ouvrage.

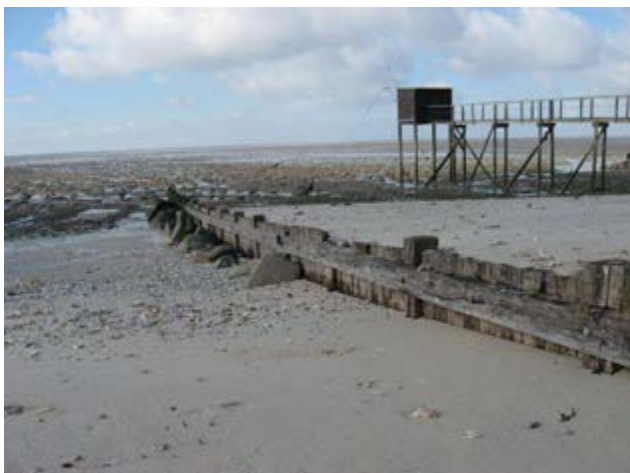
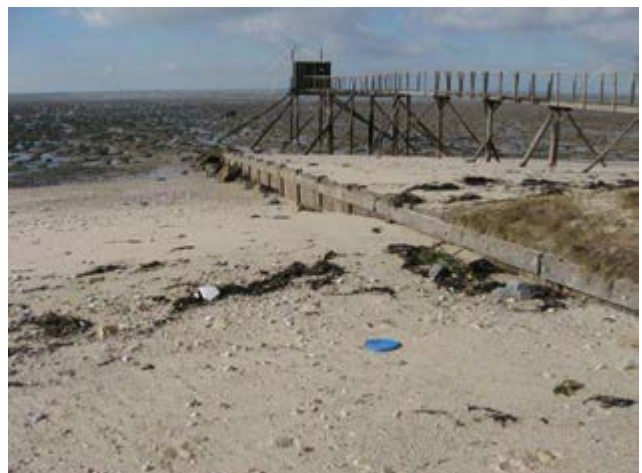
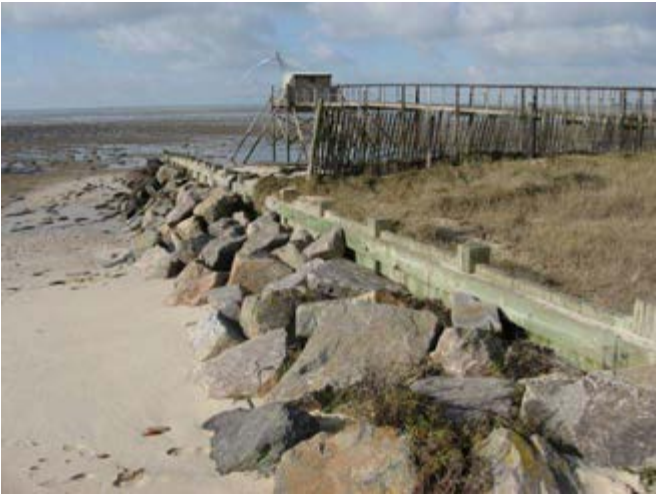
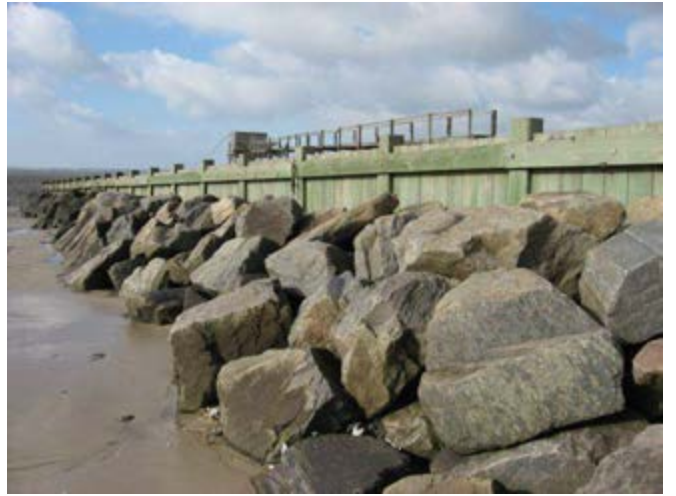
N° de référencement : USV – O47

Epis n°92, n°94 et n° 96 : vieillissement avancé du bois, pourrissement, éclatement, arrachement, fissures, oxydation des attaches.

Epis n°93, n°95 et n°97 à n° 101 : léger vieillissement et pourrissement du bois dans la partie basse, oxydation des attaches.

Accumulation de sables sur les faces amonts des ouvrages par blocage (total ou partiel) du transit littoral.

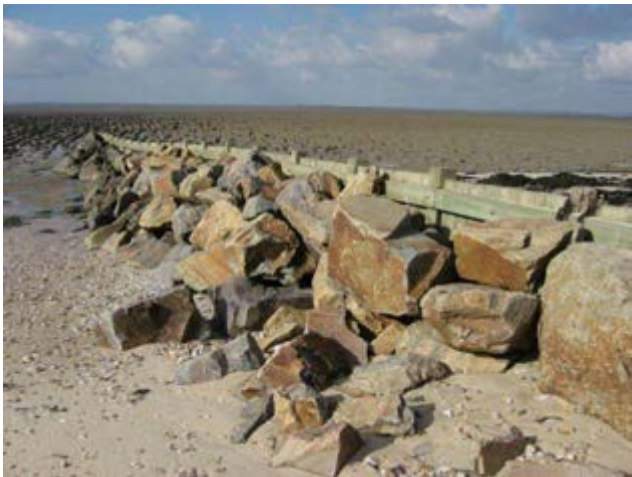
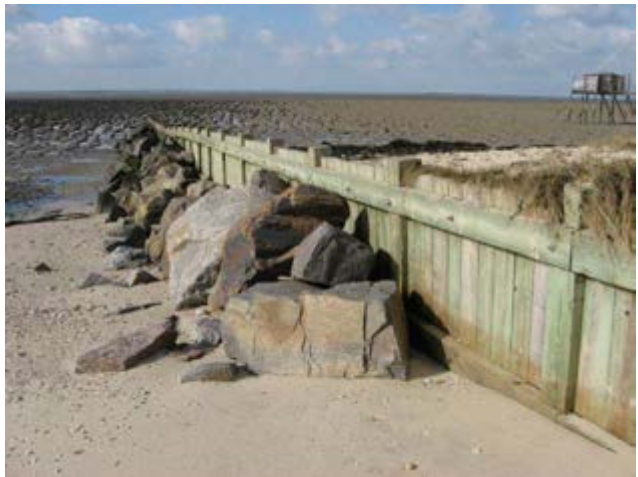
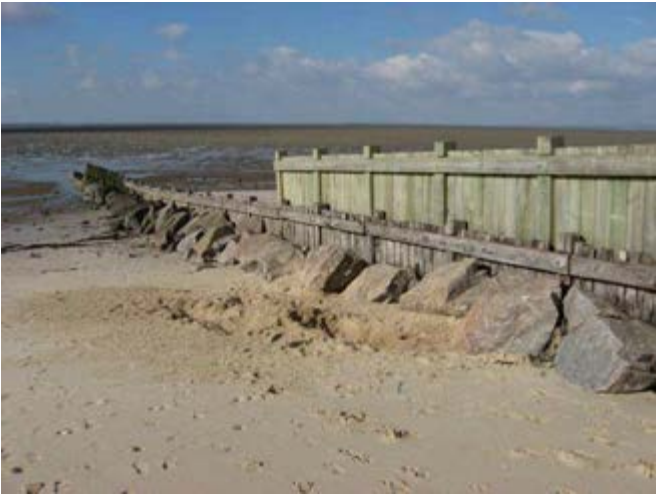
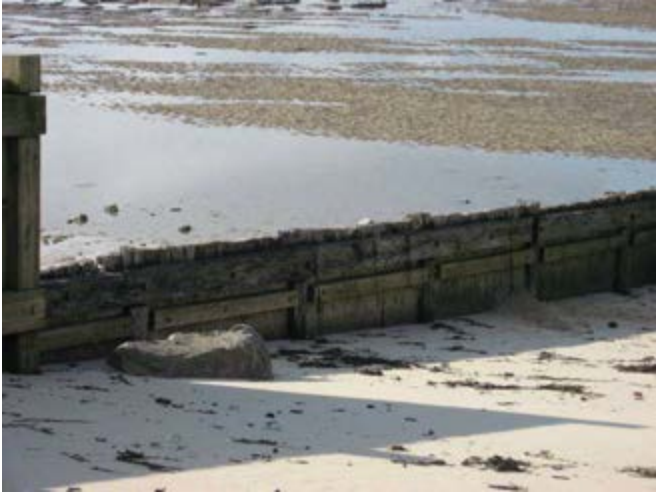
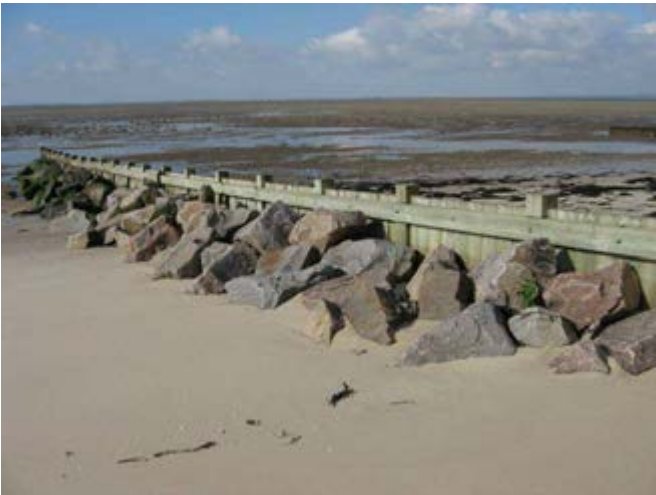
GENERALITES
Date visite terrain : 12/02/09
Nom de la commune: Les Moutiers en Retz Lieu-dit : Bourgneuf en Retz (ouvrages n°102 à n°114)
N° de référencement : USV – O48

DESCRIPTIF VISUEL DE L'ETAT DE L'OUVRAGE
Descriptif général des ouvrages : Epis en bois avec poutre de couronnement, ils sont renforcés par des enrochements en pied sur leur face Sud ou leurs deux faces, ainsi que pour certains, par des plaques de bois sur leur face Nord. La partie haute des épis n°112 et n°113 a été reconstruite et réhaussée.
Pathologies observables : Epis n°102 à n°110, n°111 et n° 114 : Léger vieillissement et pourrissement du bois en partie basse, oxydation des attaches. Epis n°112 et n° 113 : vieillissement avancé du bois, pourrissement, éclatement, fissures, arrachement, oxydation des attaches.
Etat général des ouvrages : Bon état général apparent pour les ouvrages n°102 à n°110, n° 111 et n°114. Mauvais état pour les ouvrages n°112 et n°113 .

EFFET DE L'OUVRAGE SUR LE LITTORAL
Accumulation de sables sur les faces amonts des ouvrages par blocage (total ou partiel) du transit littoral.

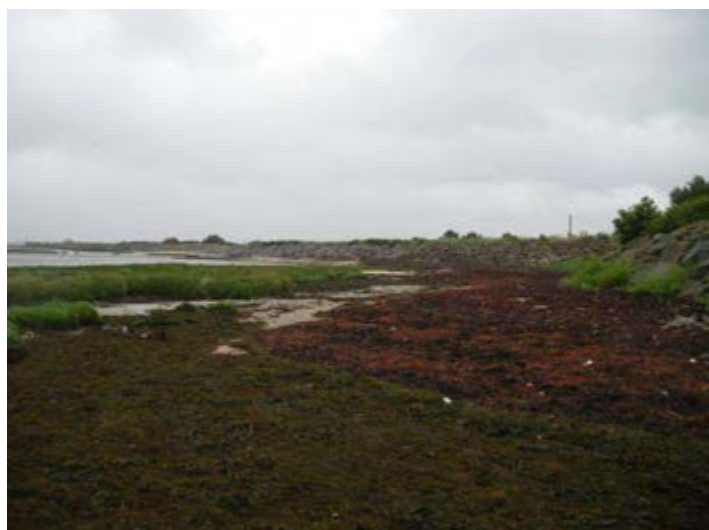
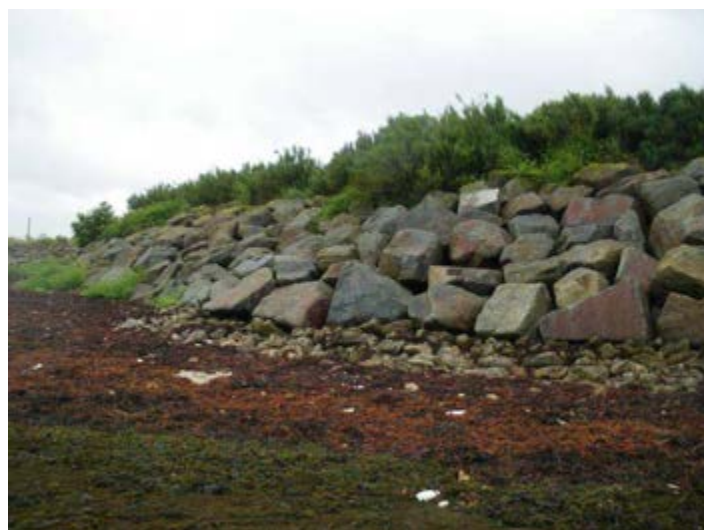
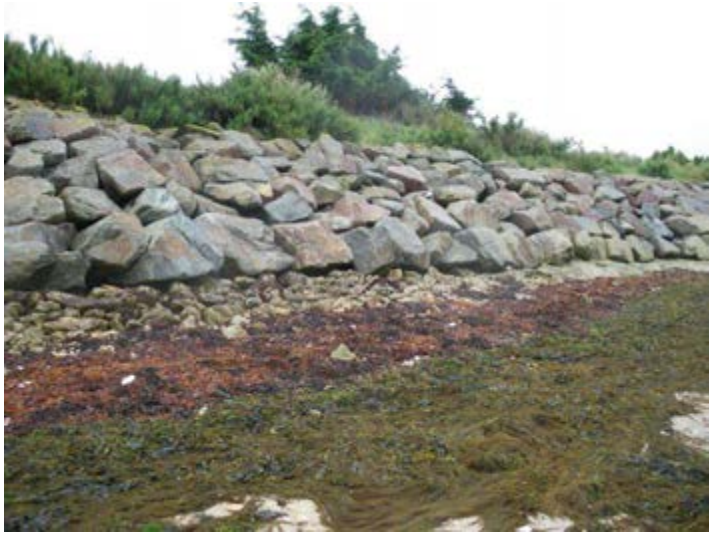
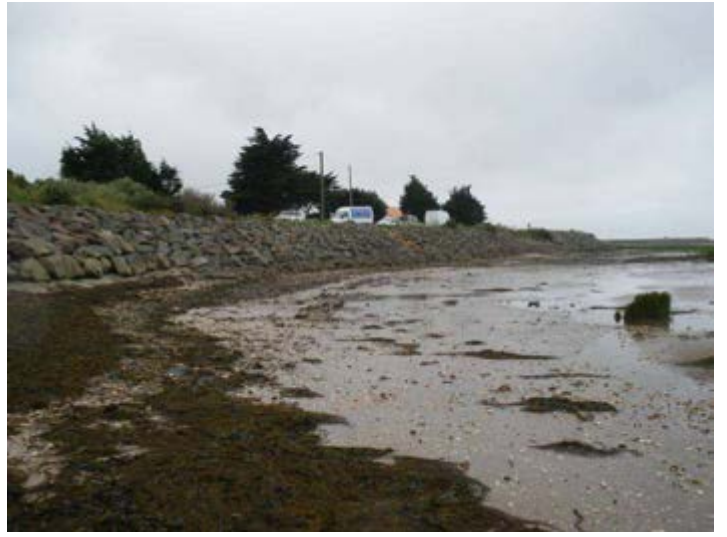
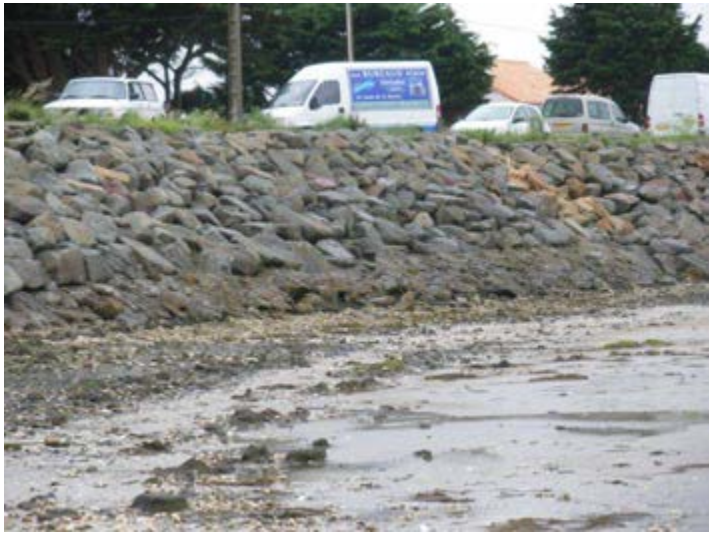
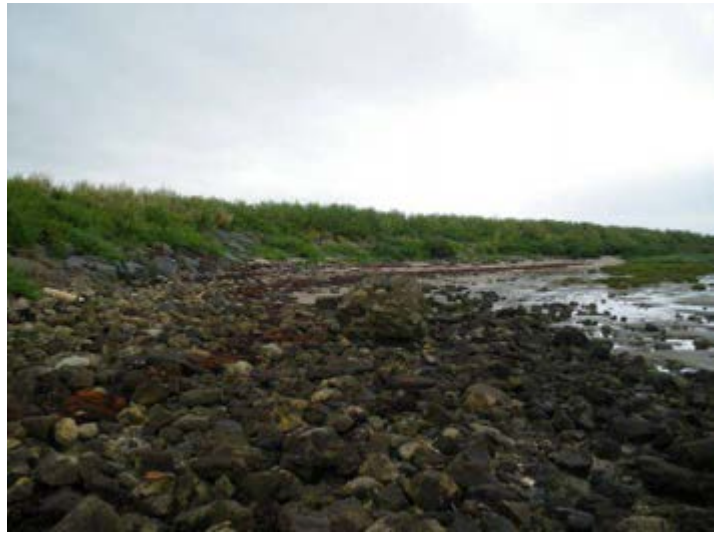
N° de référencement : USV – O49

Réflexion des vagues en tempête, augmentation du courant de retour. Risques de démaigrissement de l'estran.

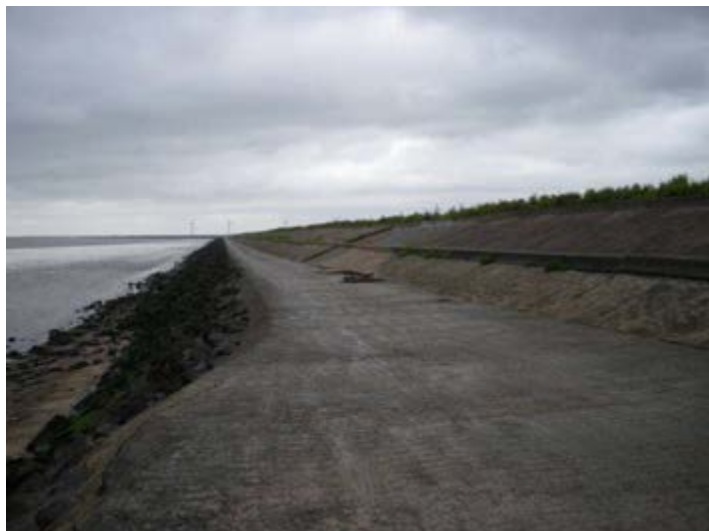
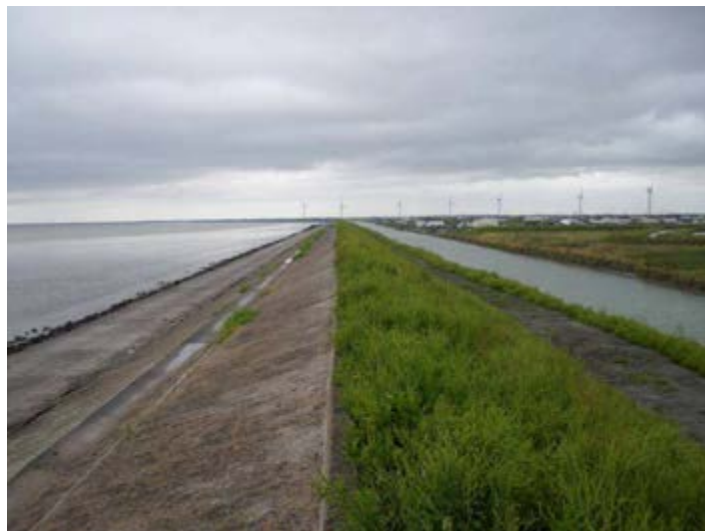
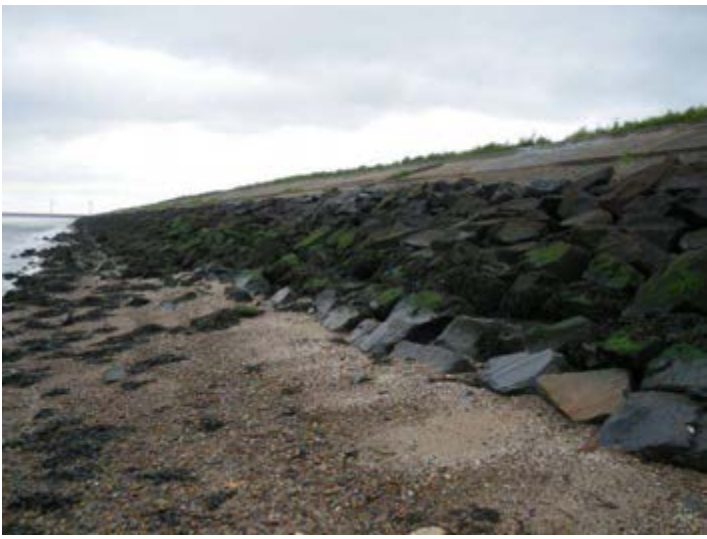
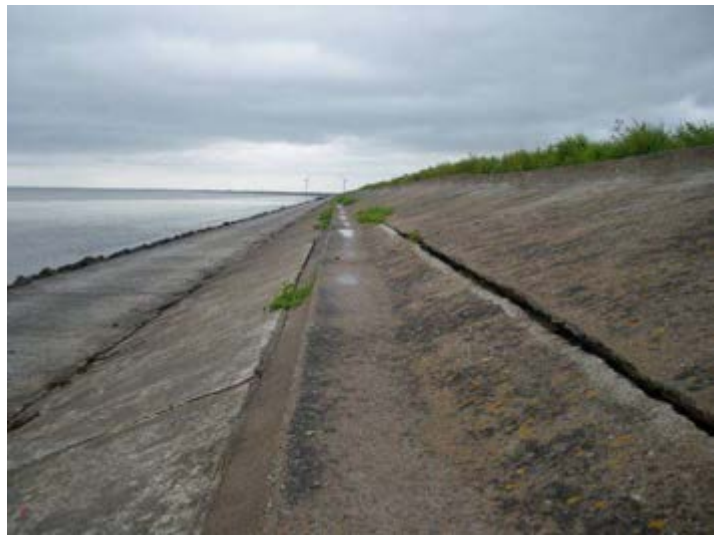
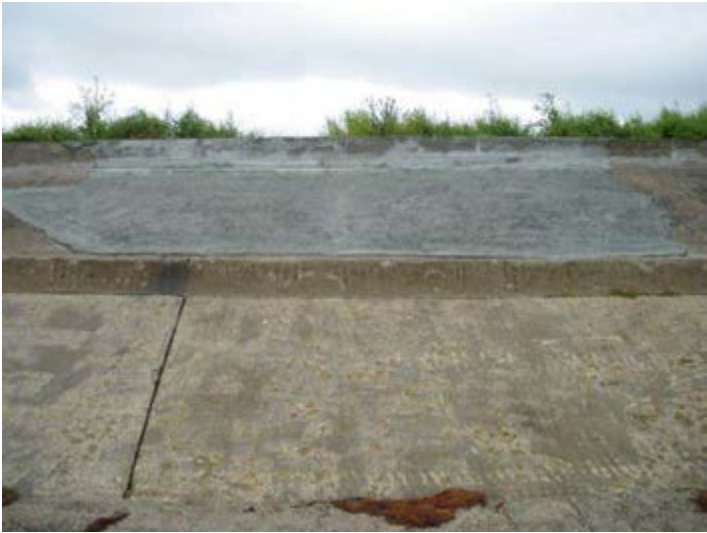
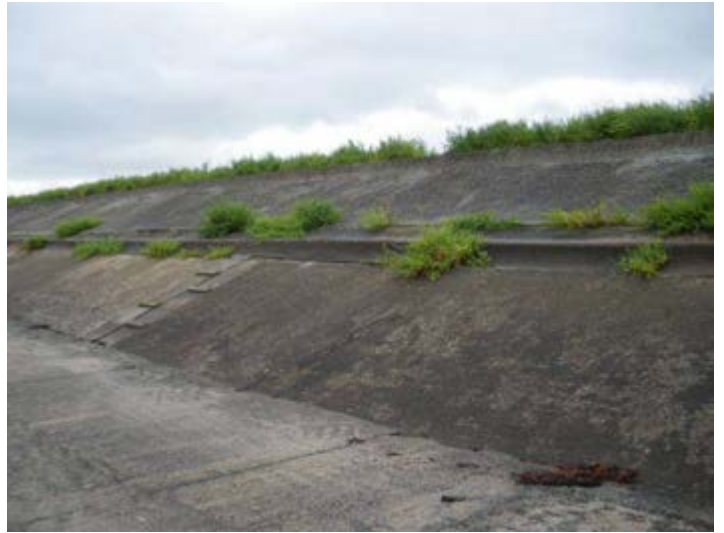
N° de référencement : USV – O51

De manière générale, on observe pour la partie béton, des fissures et des fractures. Localement, on distingue de légers affaissements. Pour la partie enrochements, quelques blocs ont été déplacés.

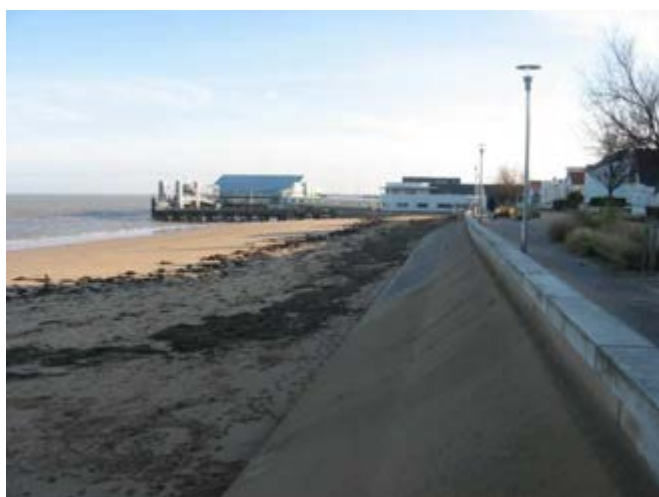
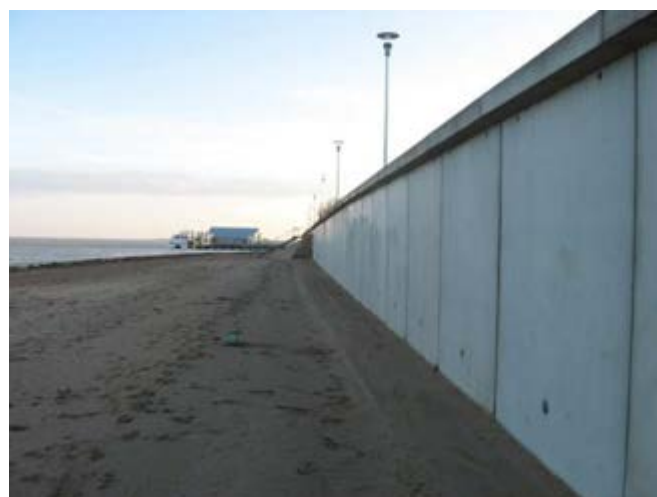
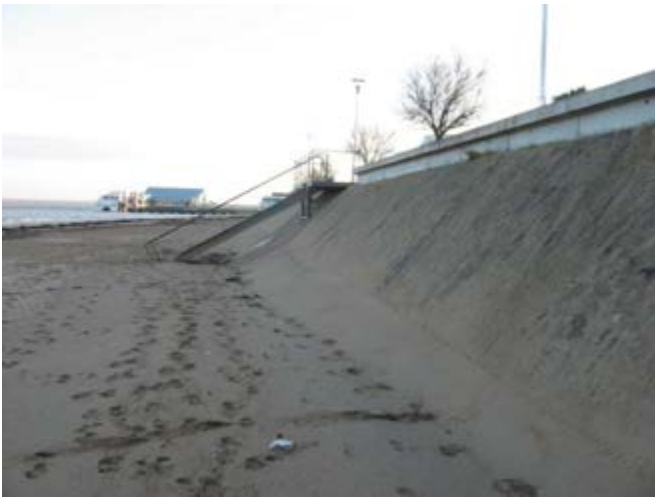
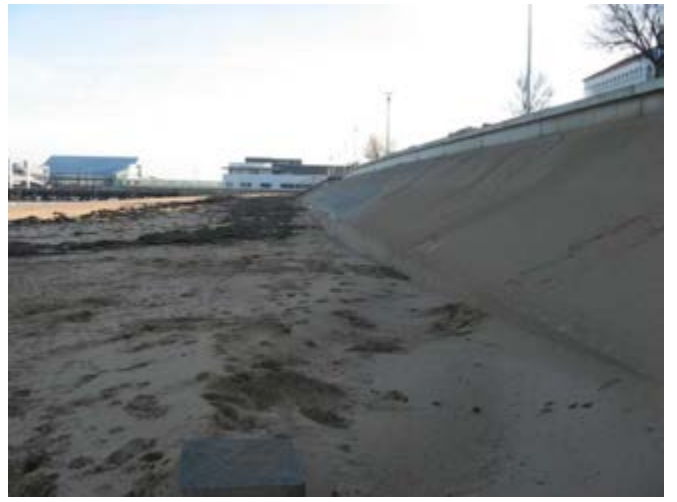
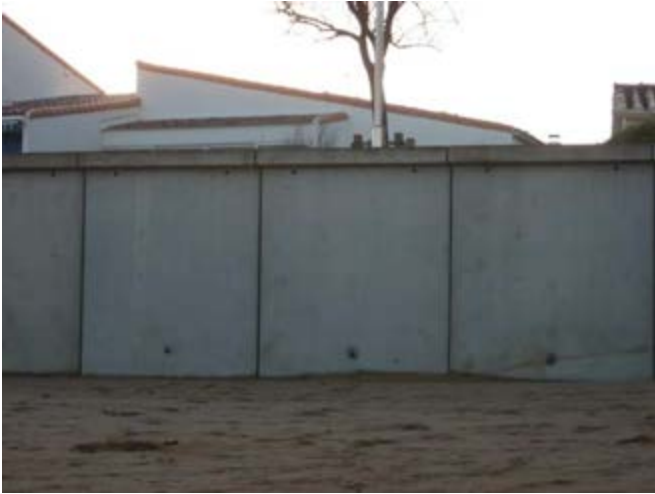
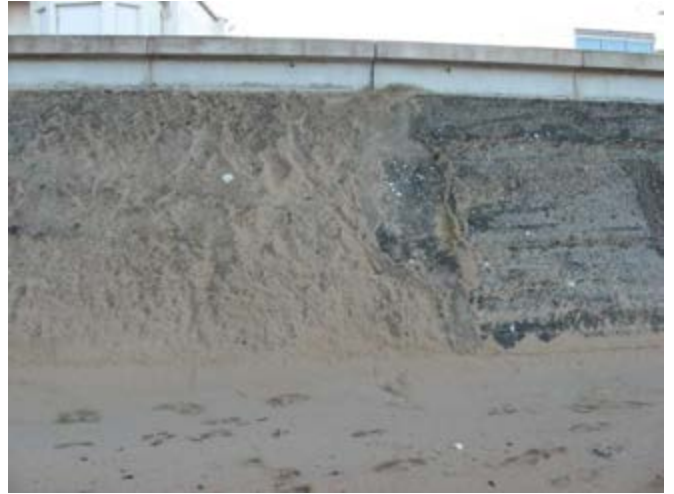
N° de référencement : USV – O52

Pas de pathologies particulières sur le mur. Par contre, on observe des fissures et de la végétation sur le perré.

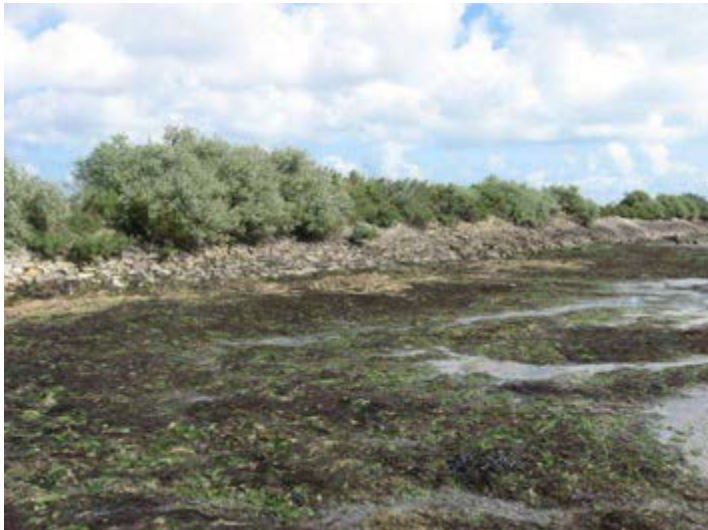
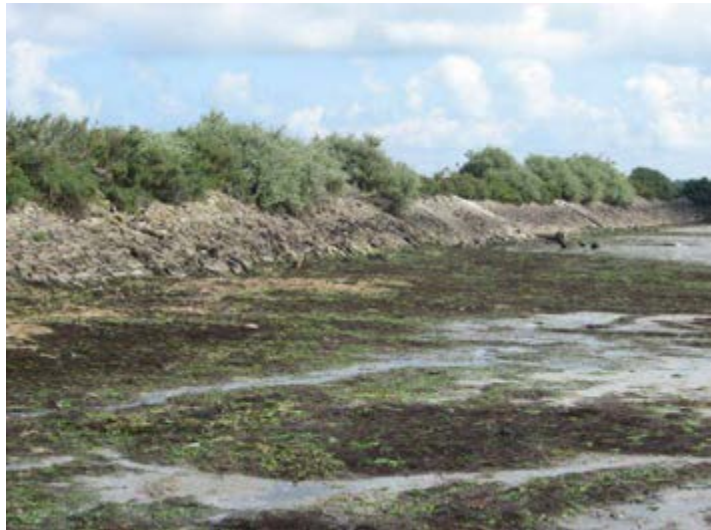
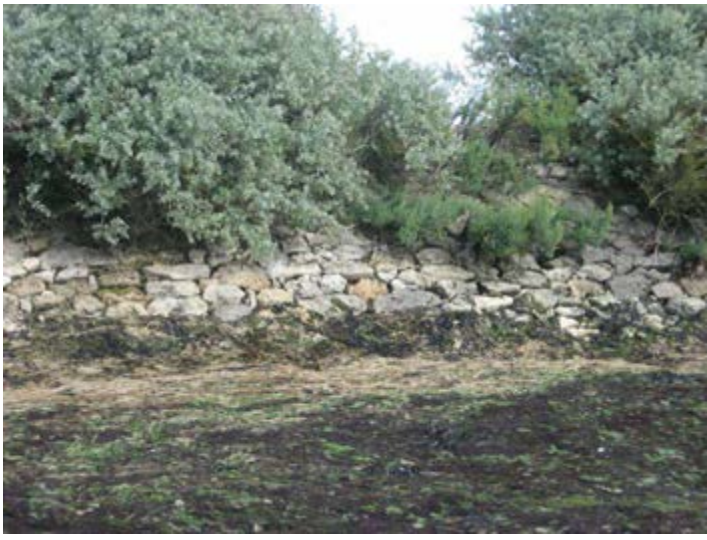
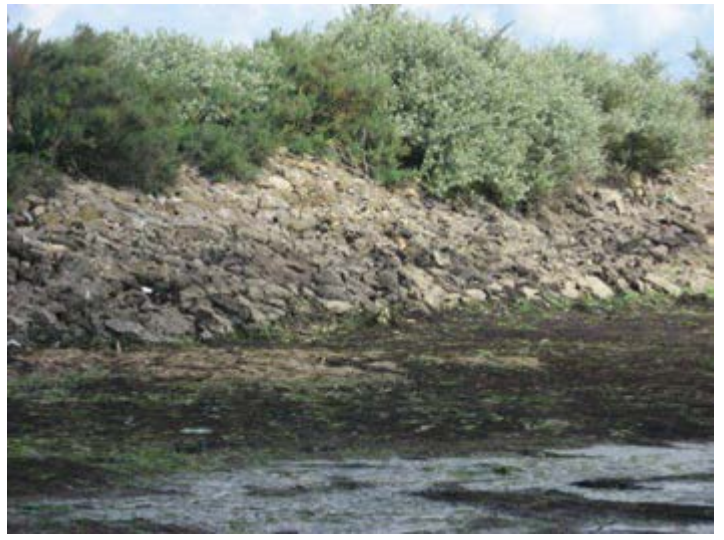
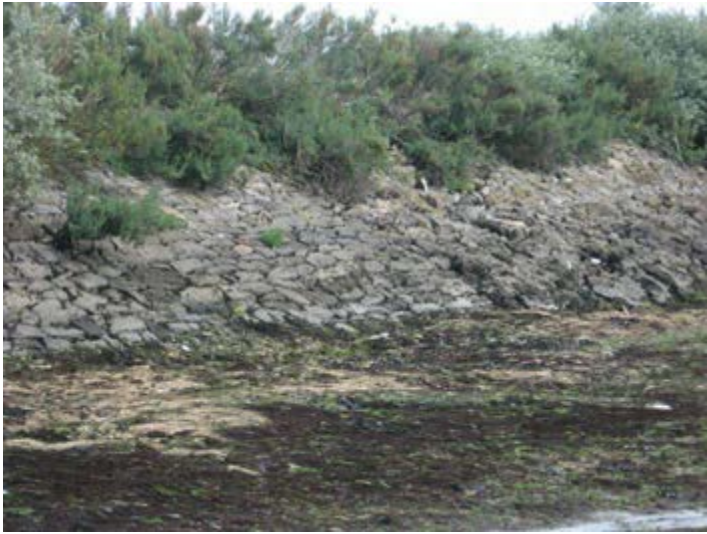
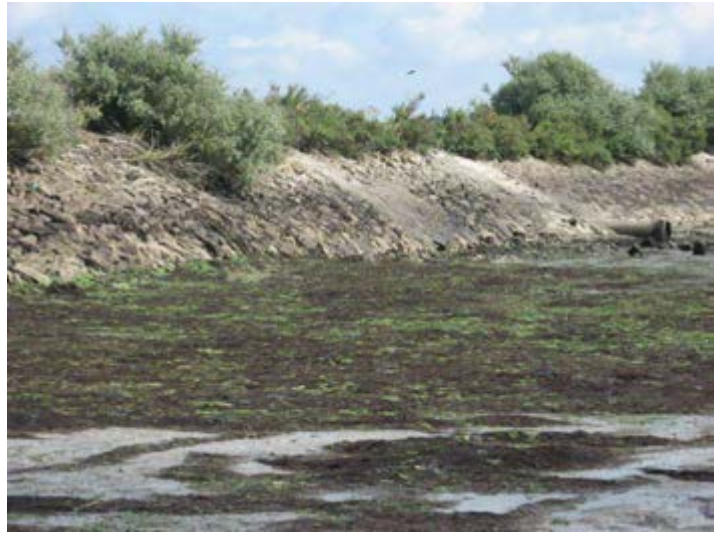
DESCRIPTIF VISUEL DE L'ETAT DE L'OUVRAGE
<p>Descriptif général de l'ouvrage : Dignes en terre avec perré en maçonnerie ancienne. La hauteur des ouvrages est approximativement de 1.5 à 2 m. La végétation est présente en tête de l'ouvrage et envahit parfois la partie haute. L'ouvrage a fait l'objet de plusieurs réparations..</p>
<p>Pathologies observables : De manière générale, on observe un disjointoiement important. Localement, on distingue du déchaussement et du descellement.</p>
<p>Etat général de l'ouvrage : Etat général apparent mauvais.</p>

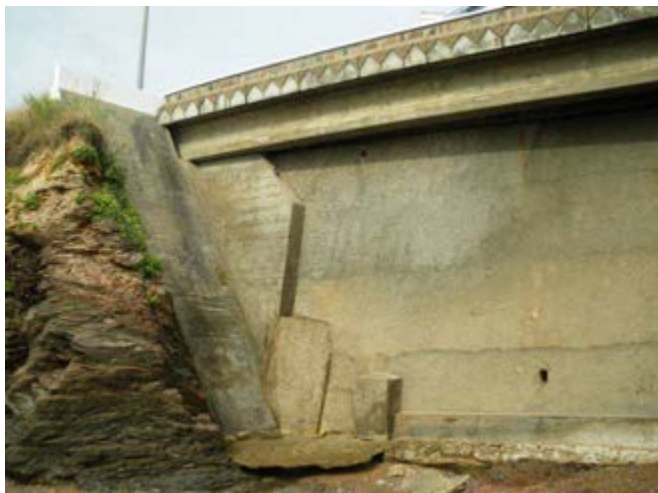
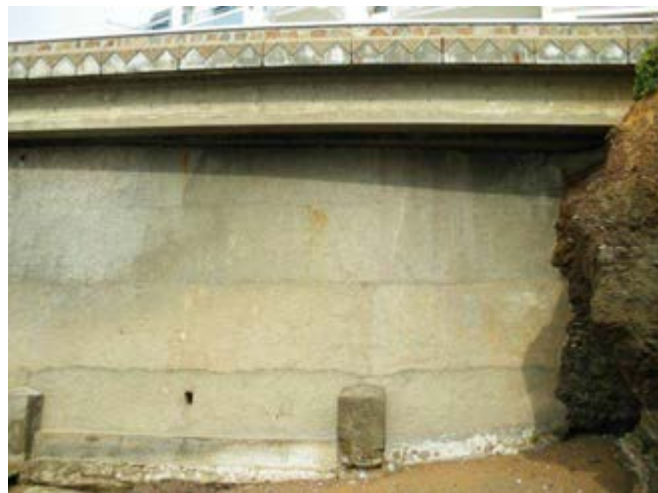
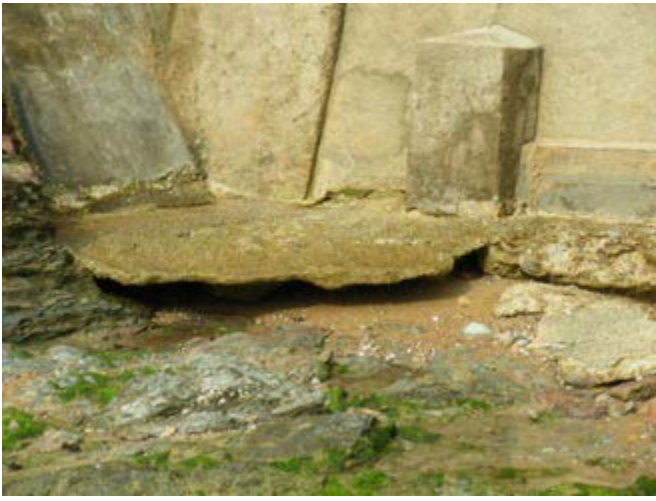
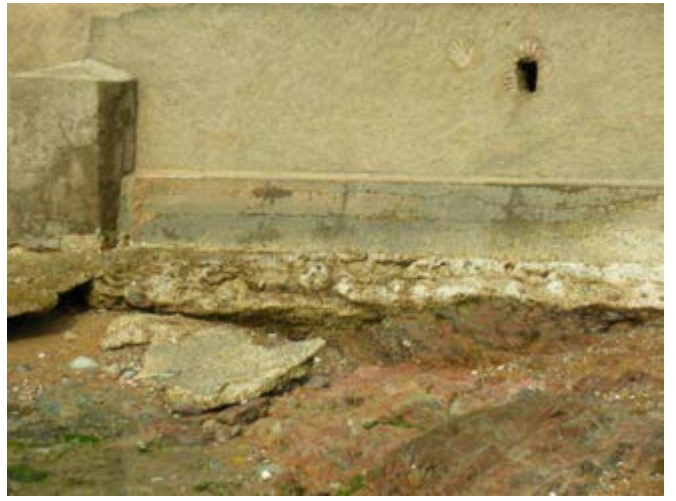
GENERALITES
Date visite terrain : 24/08/09
Nom de la commune: Saint-Gilles-Croix-De-Vie Lieu-dit : Plage de Boisvinet
N° de référencement : USIX – O1

On observe de manière générale une légère érosion des surfaces de parement. Plus localement on distingue des fissures verticales et de l'affouillement.

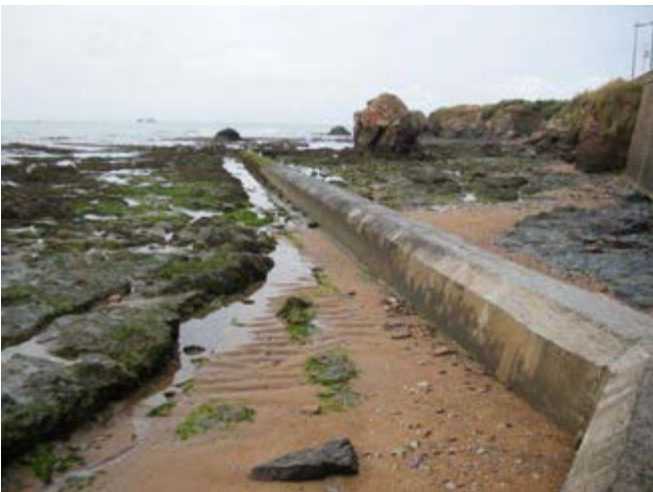
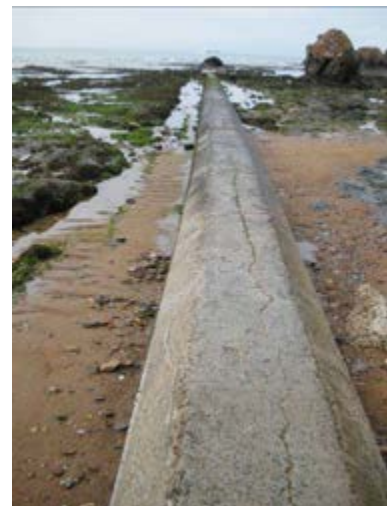
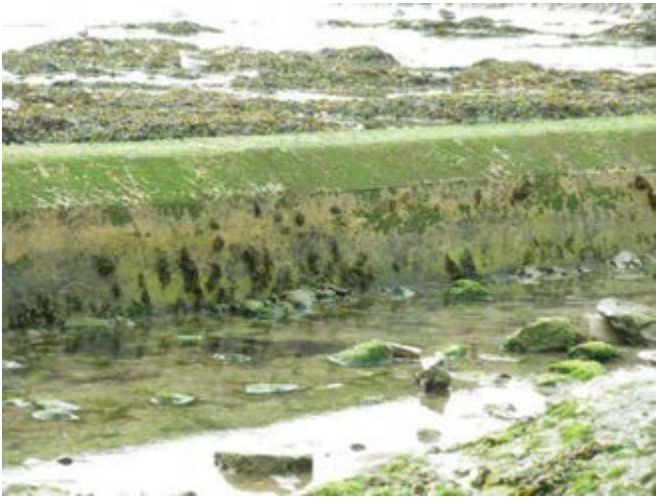
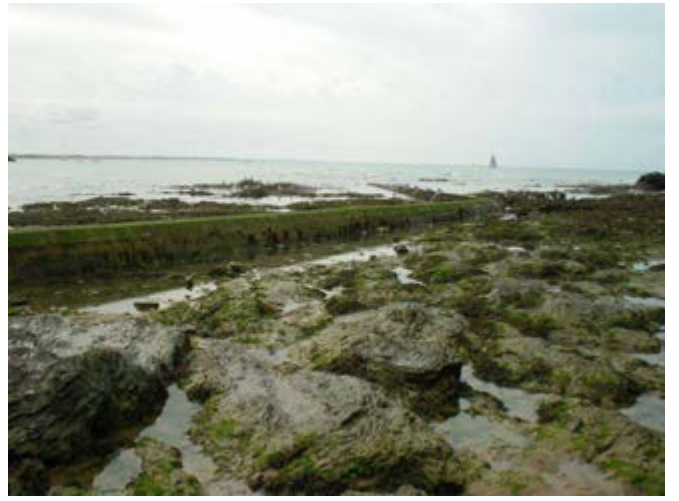
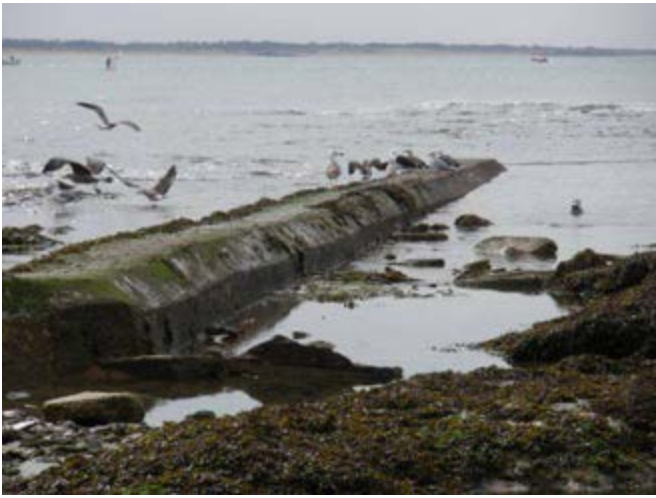
N° de référencement : USIX – O2

On observe de manière générale une érosion de la surface du béton ainsi que des fissures.

Bon état général apparent
