USIV
FICHES ET CARTES DES OUVRAGES

Nom de la commune: Saint-Brévin les Pins

Lieu-dit : Le Nez de Chien

N° de référencement : USIV – O1

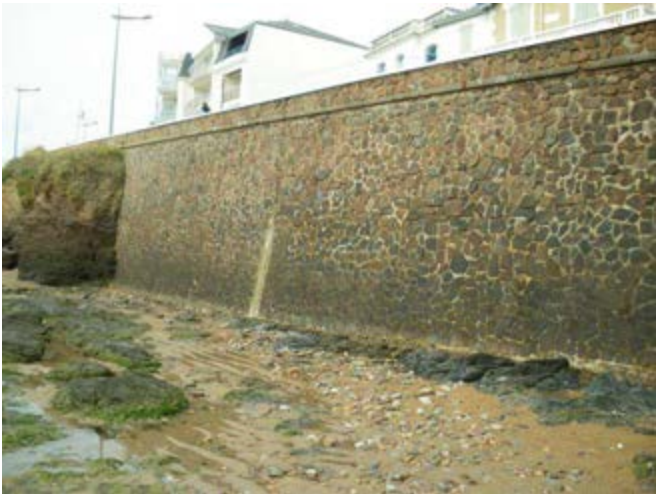
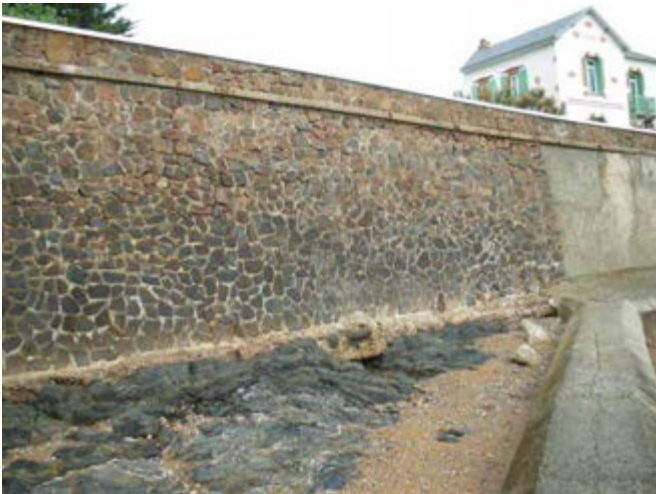
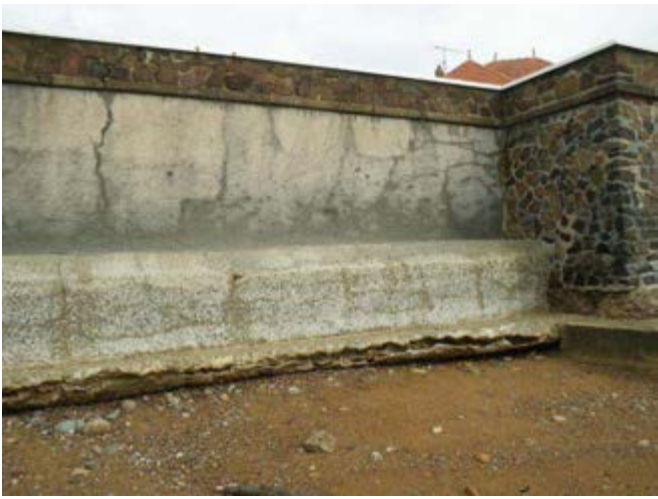
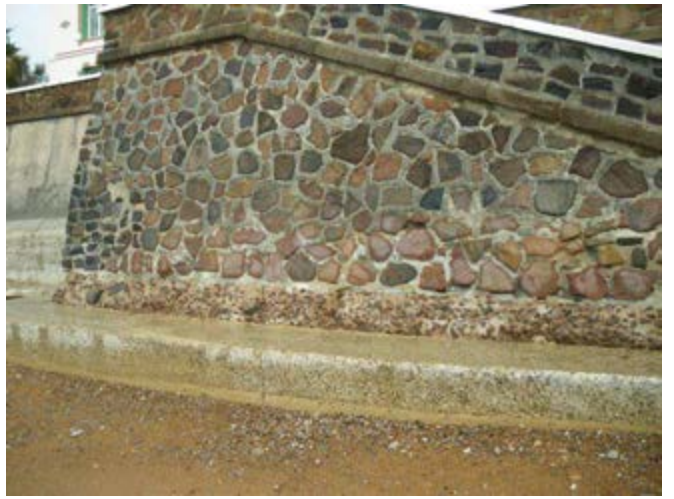
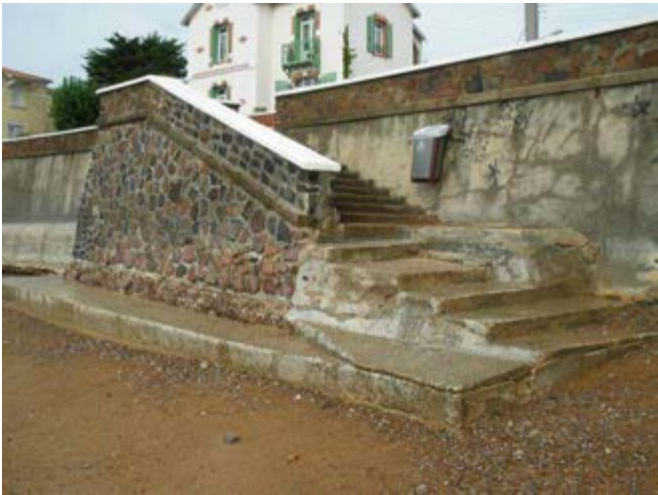
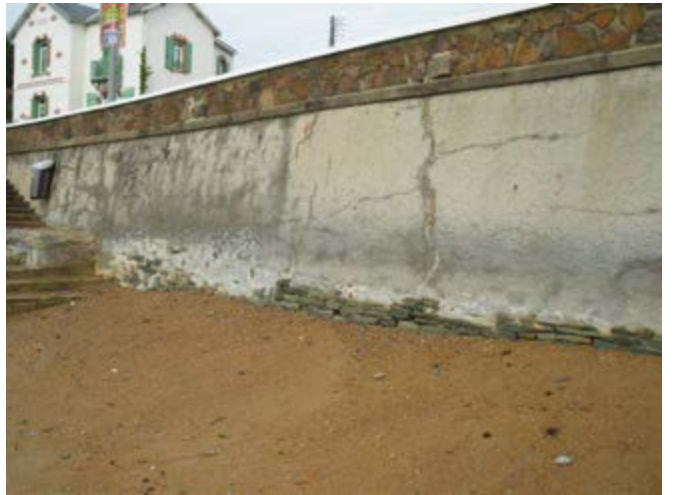
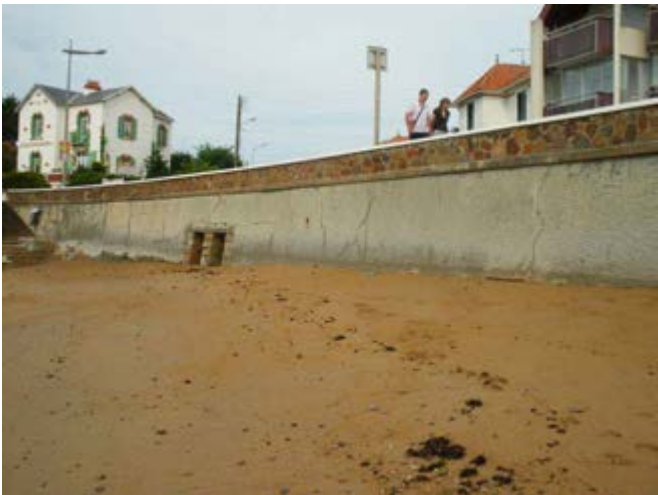
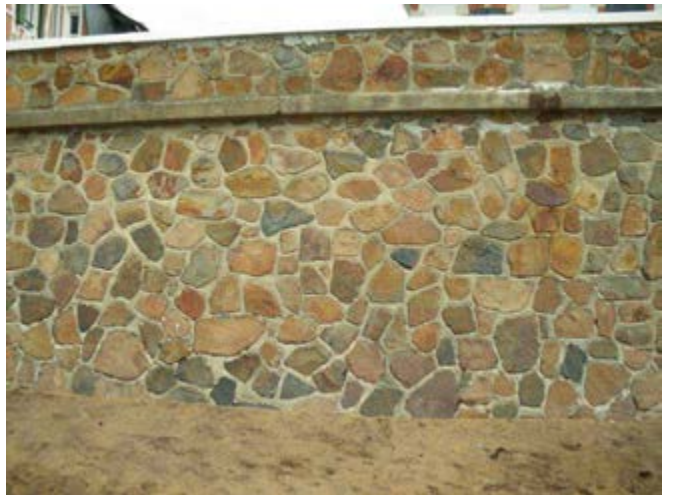
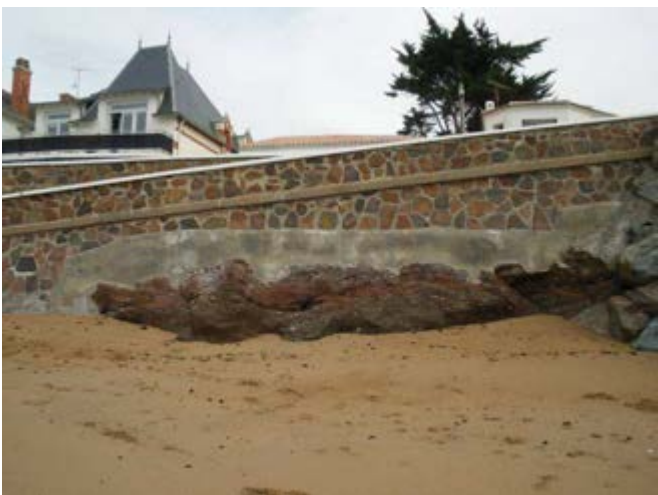
GENERALITES
Date visite terrain : 24/08/09
Nom de la commune: Saint-Gilles-Croix-De-Vie Lieu-dit : Plage de Boisvinet
N° de référencement : USIX – O3

<p>Descriptif général de l'ouvrage : Mur en maçonnerie d'apparence varié avec localement des reprises de parement en béton. L'ouvrage constitue la limite séparative entre la plage et la route. Il a fait l'objet de plusieurs réparations.</p>
<p>Pathologies observables : On observe de manière générale un phénomène léger de disjointoiement et une érosion des surfaces de parement. Plus localement on distingue des fissures, des fractures, du déchaussement et de l'affouillement.</p>
<p>Etat général de l'ouvrage : Etat général apparent moyen.</p>

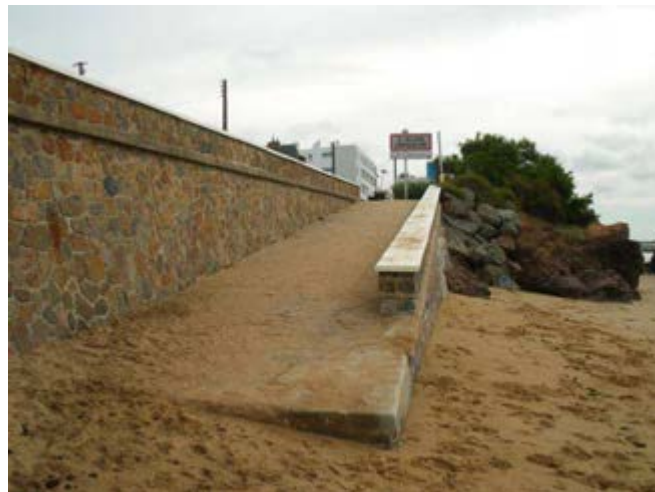
N° de référencement : USIX – O4

On observe localement quelques fissures et un peu d'arrachement.

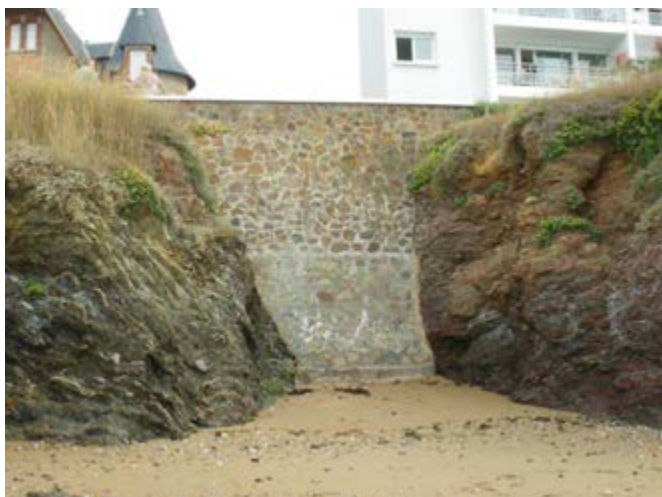
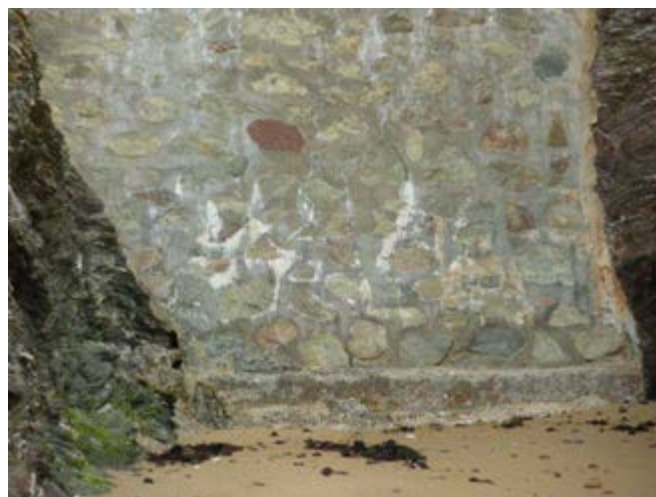
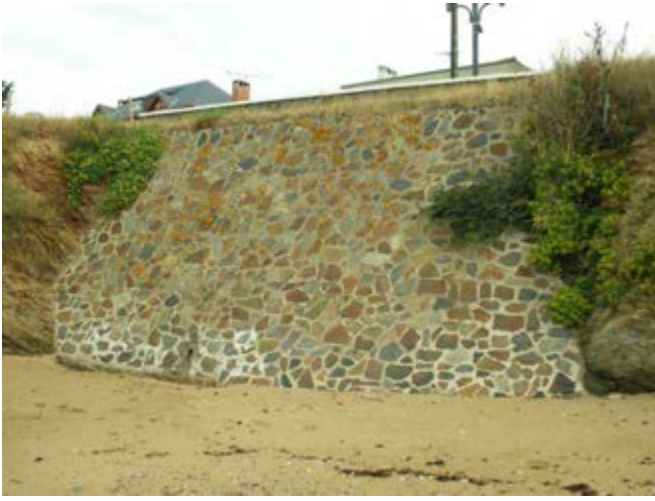
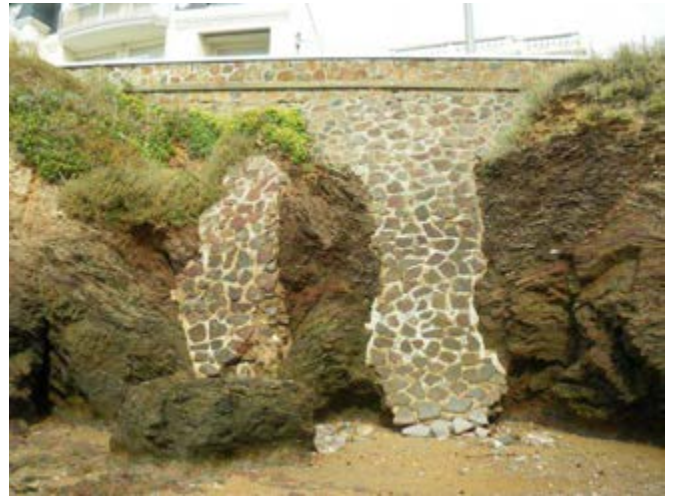
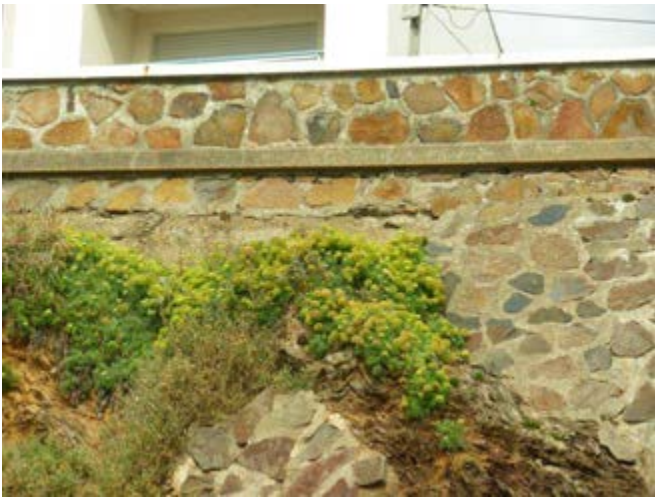
N° de référencement : USIX – O6

On observe de manière générale un phénomène de disjointoiement et une érosion des pierres de parement, importante par endroits. Plus localement on distingue des fissures, du déchaussement, de l'affouillement et de l'efflorescence.

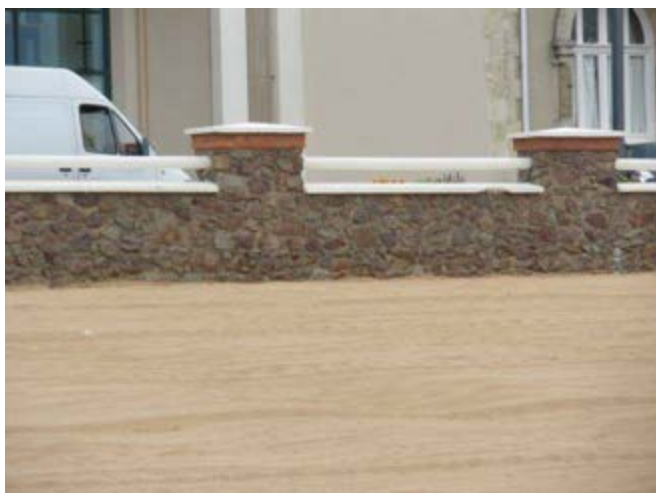
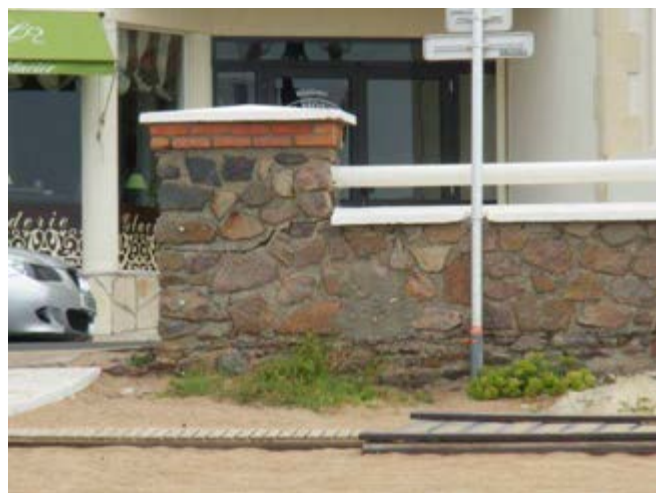
On observe de manière générale un phénomène léger de disjointoiement et une érosion des pierres de parement. Plus localement on distingue des fissures et des fractures.

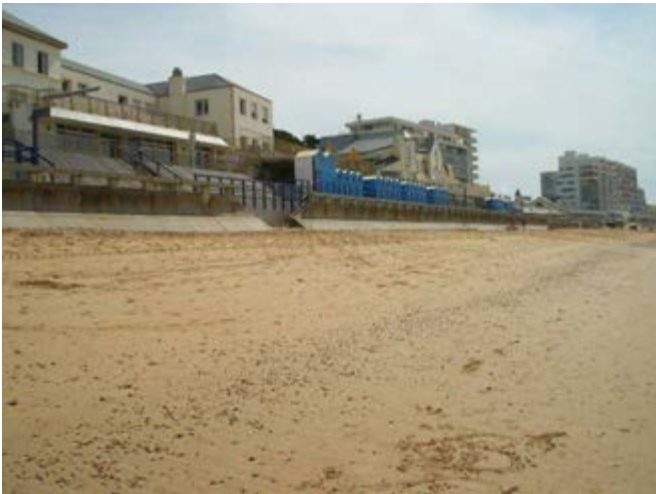
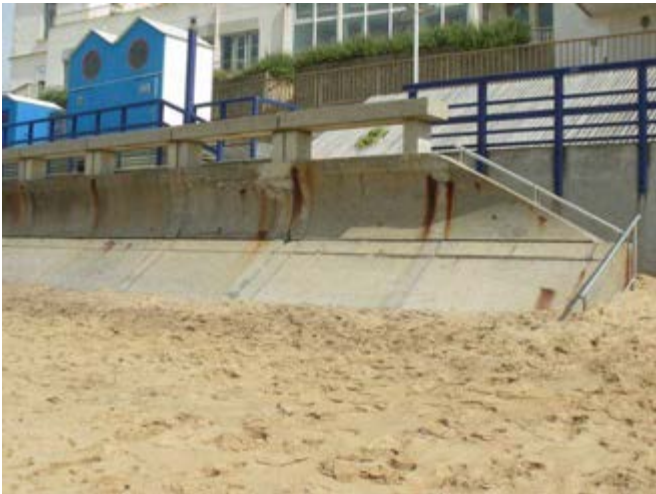
GENERALITES
Date visite terrain : 24/08/09
Nom de la commune: Saint-Gilles-Croix-De-Vie Lieu-dit : Grande plage
N° de référencement : USIX – O8

Descriptif général de l'ouvrage : Mur en béton avec garde-corps en béton pour couronnement. L'ouvrage constitue la limite séparative entre la plage et la promenade, il est partiellement dissimulé par la plage.
Pathologies observables : On observe de manière générale une légère érosion des surfaces de parement. Plus localement on distingue des fissures, des fractures, de l'arrachement et des traces d'oxydation.
Etat général de l'ouvrage : Etat général apparent moyen.

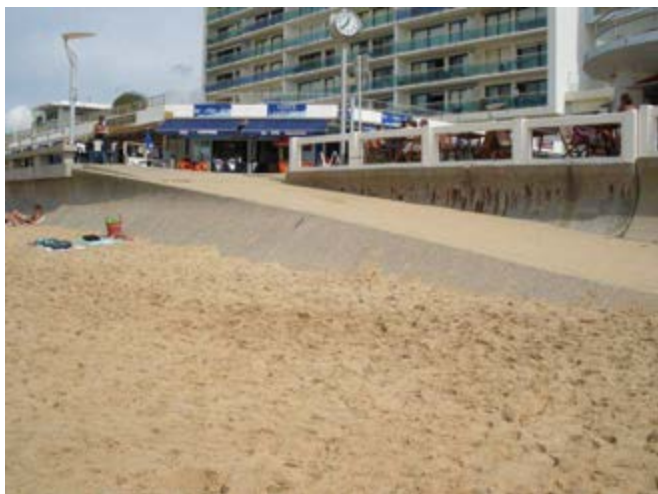
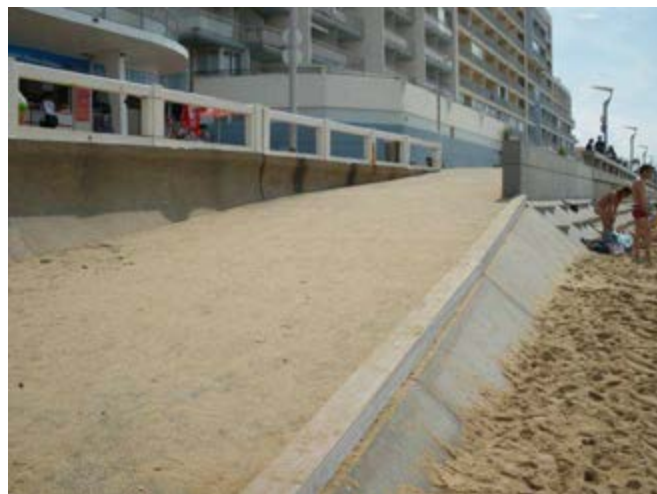
N° de référencement : USIX – O9

On observe localement quelques fissures et des traces d'oxydation.

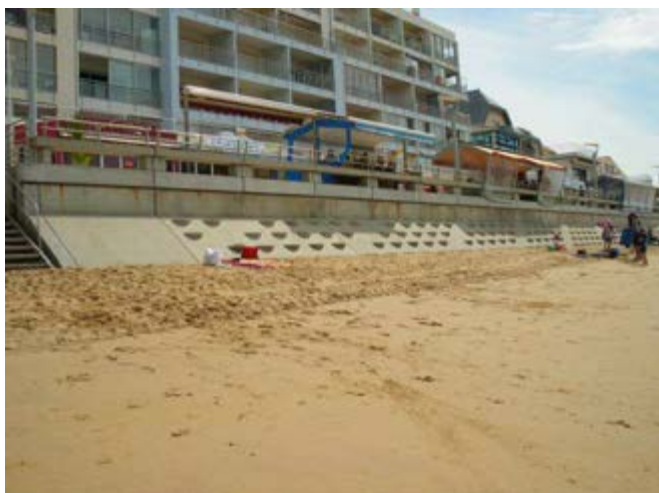
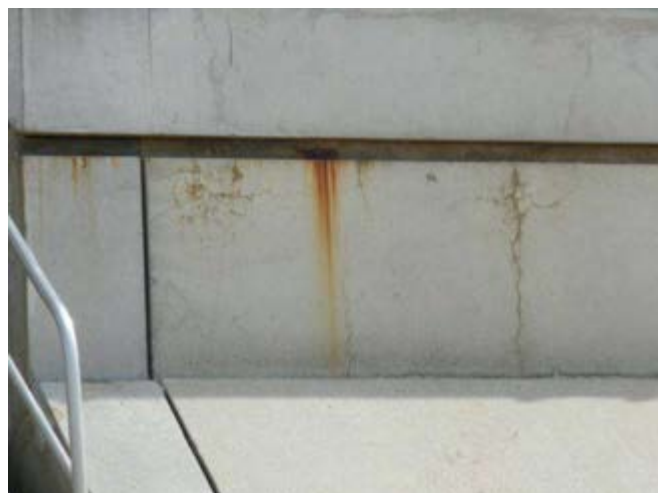
GENERALITES
Date visite terrain : 24/08/09
Nom de la commune: Saint-Gilles-Croix-De-Vie Lieu-dit : Grande plage
N° de référencement : USIX – O10

On observe de manière générale une légère érosion des surfaces de parement. Plus localement on distingue quelques fissures, de l'arrachement, de l'affouillement et des traces d'oxydation.

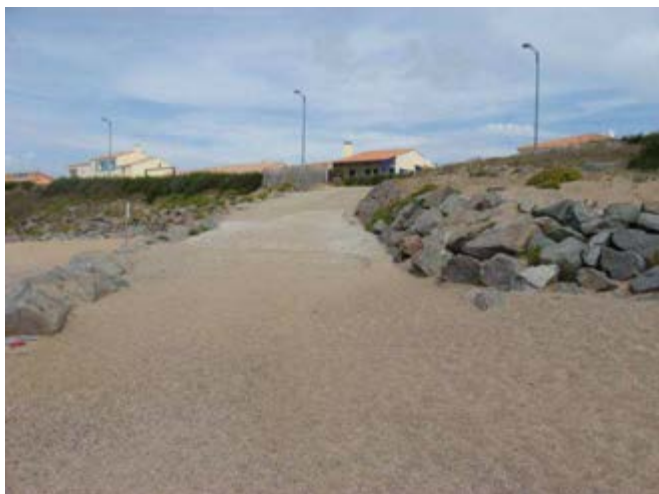
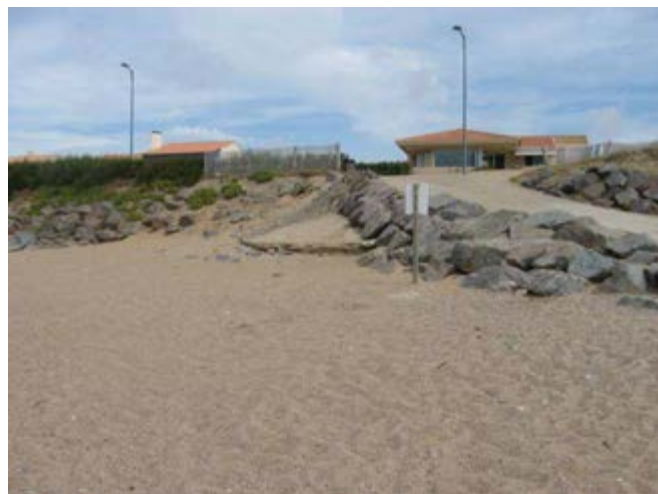
N° de référencement : USIX – O13

On observe localement quelques fissures.

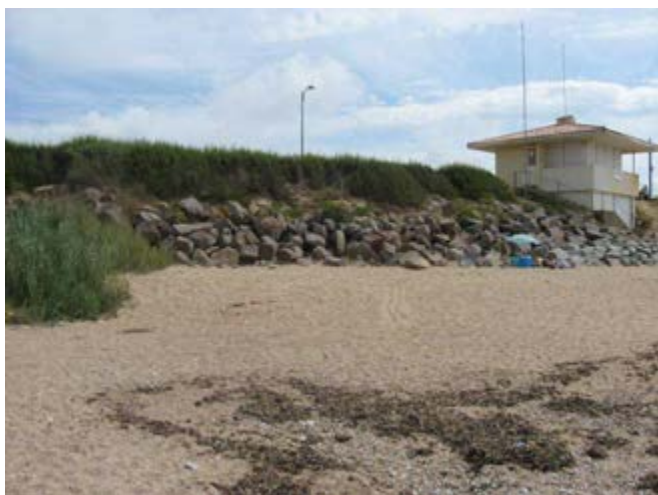
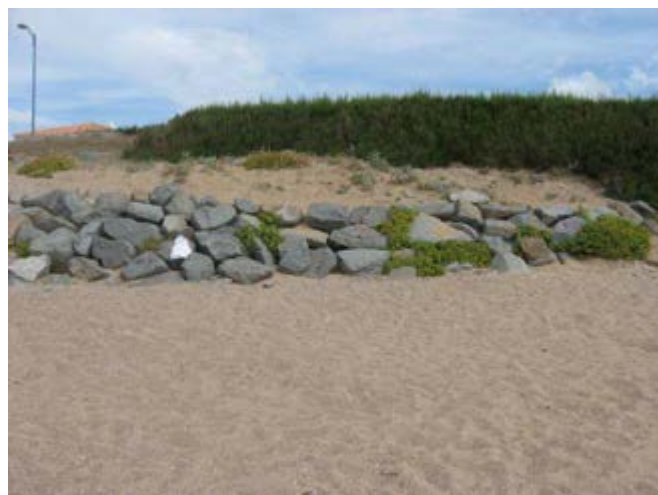
GENERALITES
Date visite terrain : 24/08/09
Nom de la commune: Brétignolles-sur-Mer Lieu-dit : Grande plage
N° de référencement : USIX – O14

DESCRIPTIF VISUEL DE L'ETAT DE L'OUVRAGE
<p>Descriptif général de l'ouvrage : Perré en enrochements, Il est partiellement envahit par la végétation.</p>
<p>Pathologies observables : On observe de manière générale des déplacements de quelques blocs. Localement, on distingue une érosion en surface de la partie en béton ainsi que de l'affouillement.</p>
<p>Etat général de l'ouvrage : Etat général apparent moyen.</p>

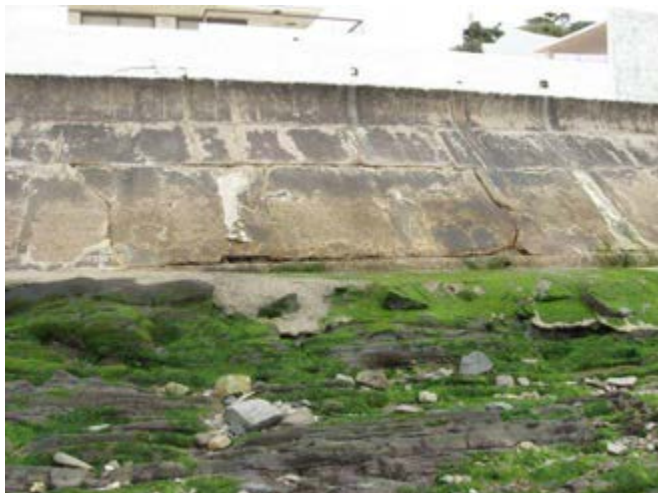
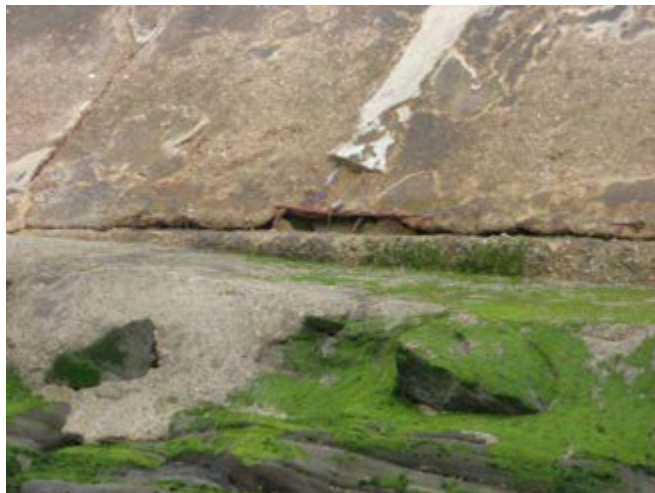
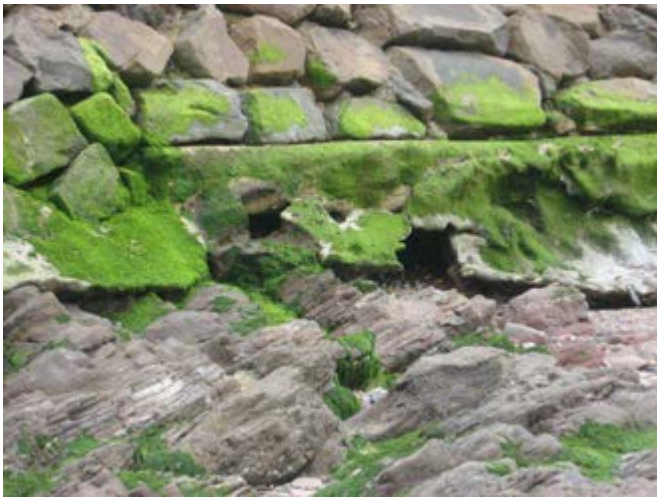
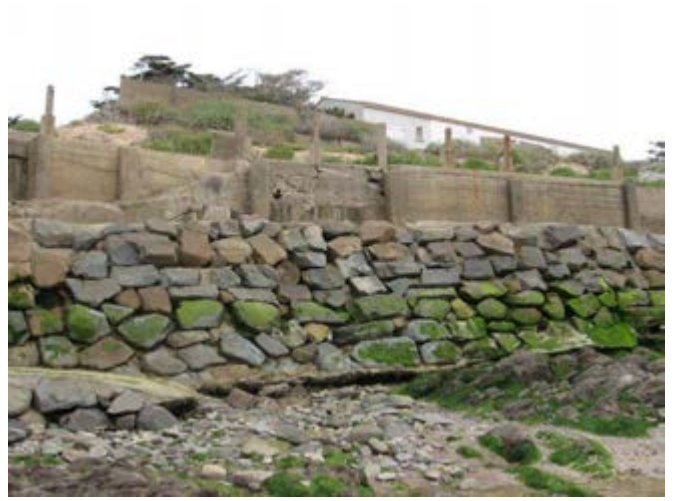
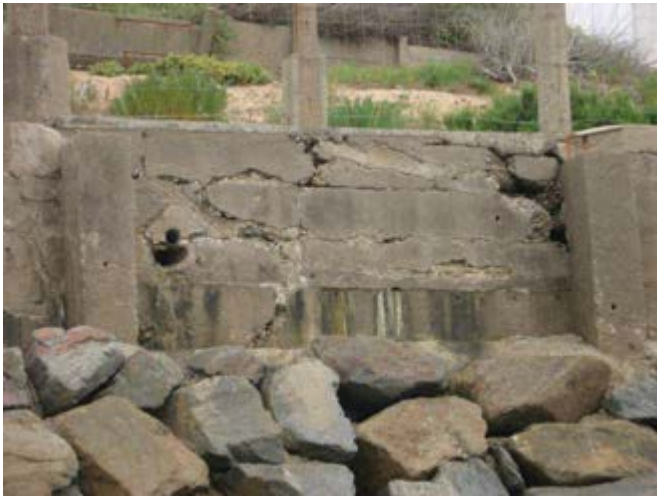
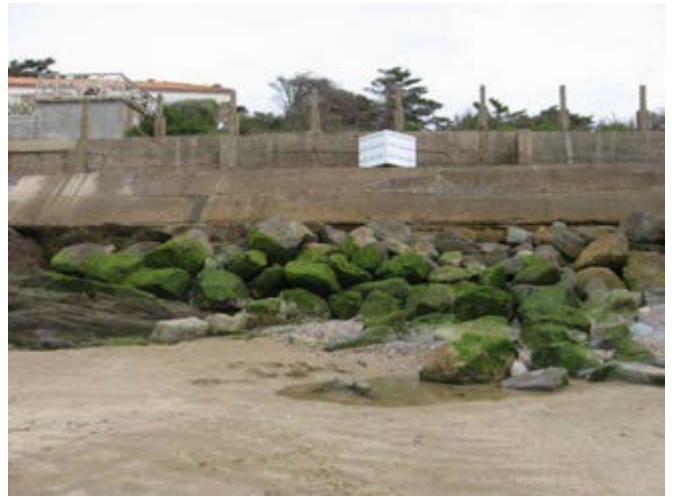
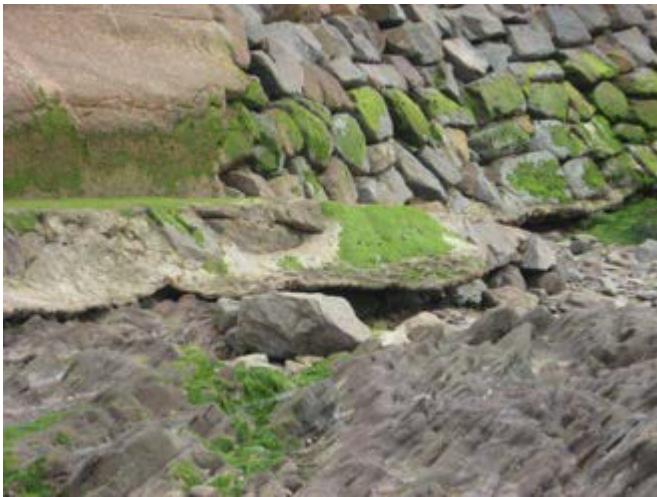
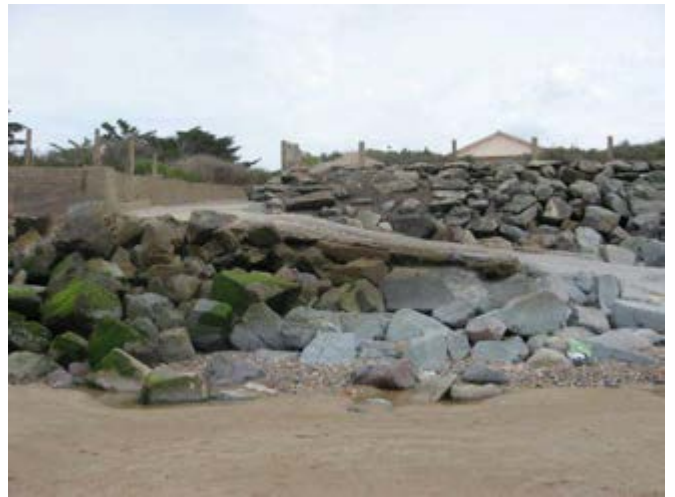
N° de référencement : USIX – O16

On observe de manière générale une érosion de la surface du béton, des fissures, des fractures, de l'arrachement et de l'affouillement. Localement on distingue aussi une mise à nu des armatures ainsi que de la corrosion. Quelques blocs ont été déplacés sur les parties en enrochements.

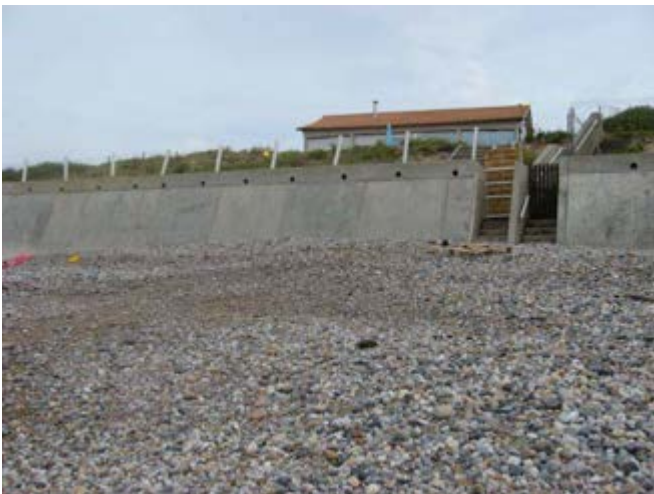
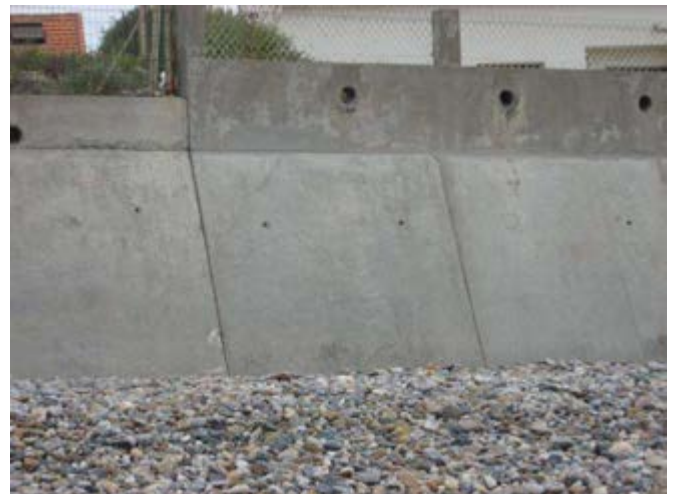
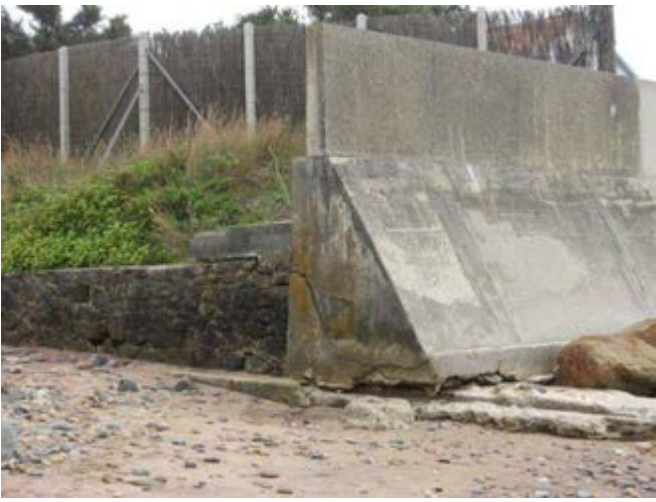
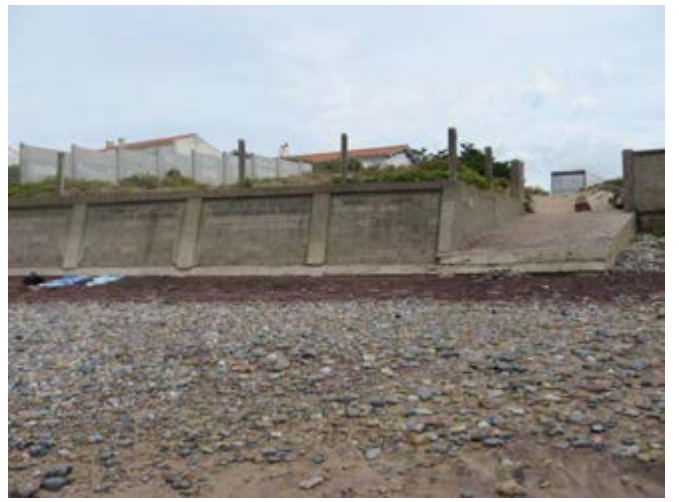
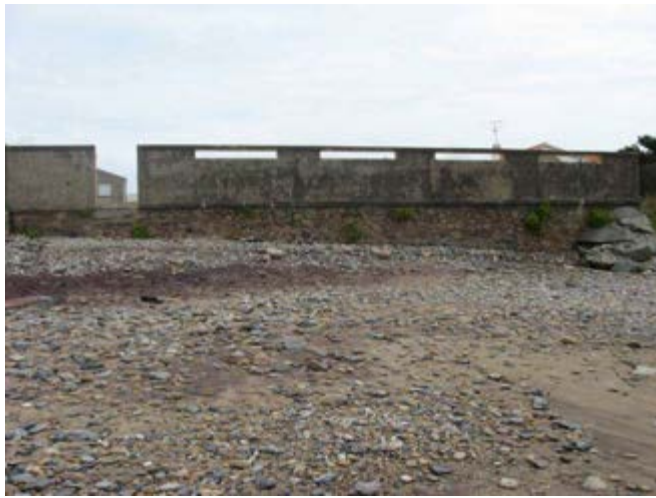
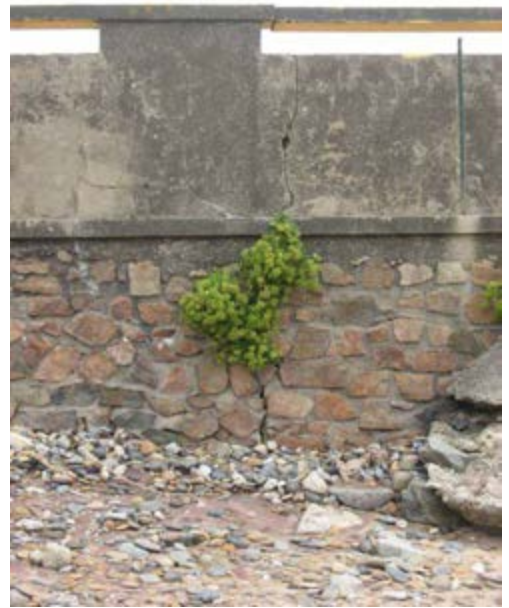
DESCRIPTIF VISUEL DE L'ETAT DE L'OUVRAGE
<p>Descriptif général de l'ouvrage : Mur en béton avec localement une partie en maçonnerie. Il constitue la limite séparative entre les propriétés et la plage. L'ouvrage a fait l'objet de plusieurs réparations.</p>
<p>Pathologies observables : On observe localement quelques fissures, une érosion de la surface de parement, du disjointoiement et de l'affouillement.</p>
<p>Etat général de l'ouvrage : Bon état général apparent à moyen localement.</p>

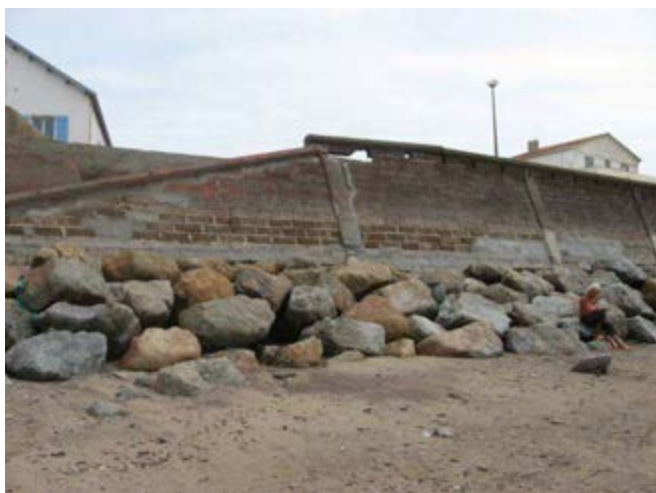
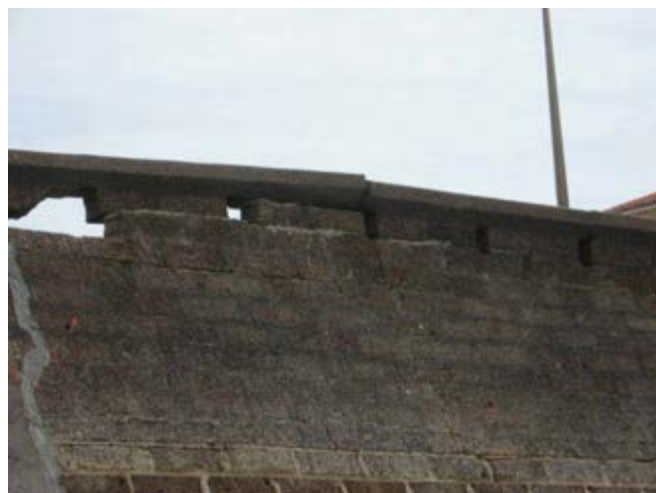
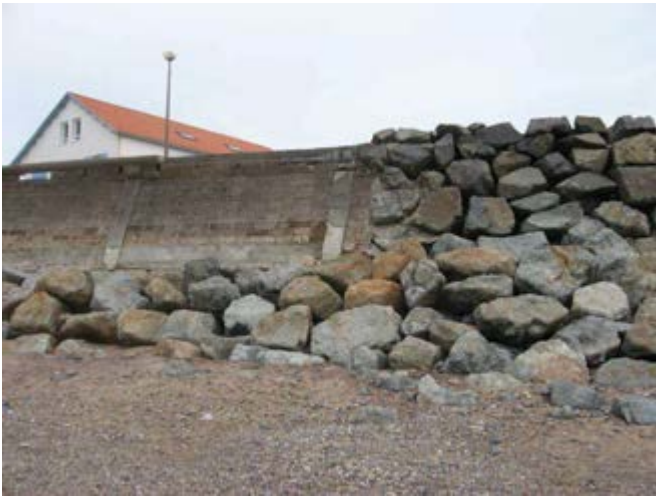
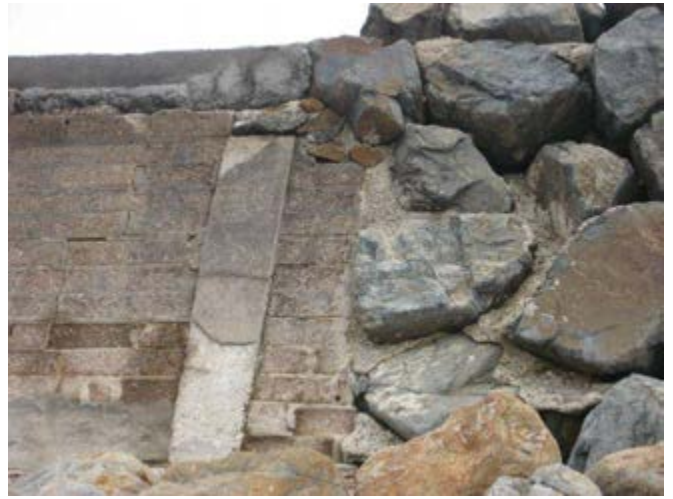
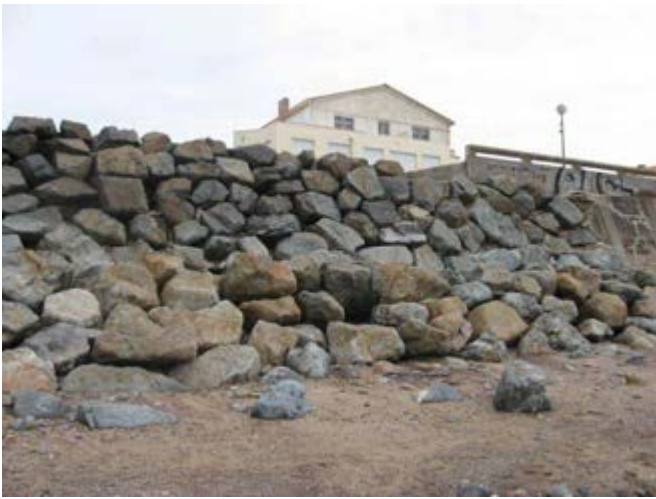
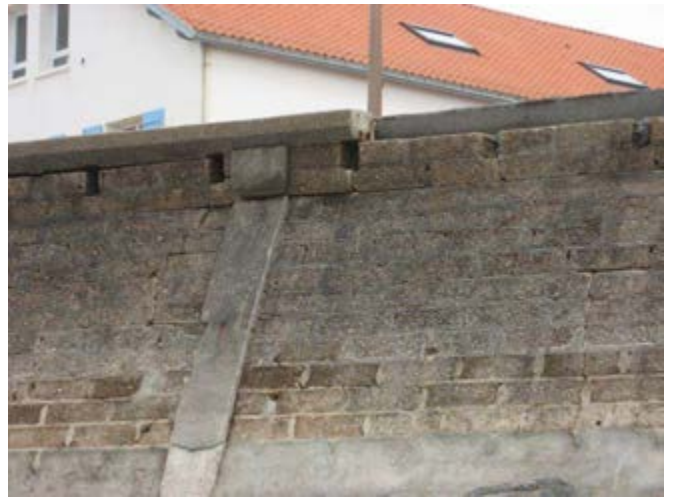
N° de référencement : USIX – O18

On observe de manière générale une érosion de la surface du béton, des fissures, des fractures et de l'arrachement. Localement on distingue une partie fracturé. Quelques blocs d'enrochements ont été déplacés.

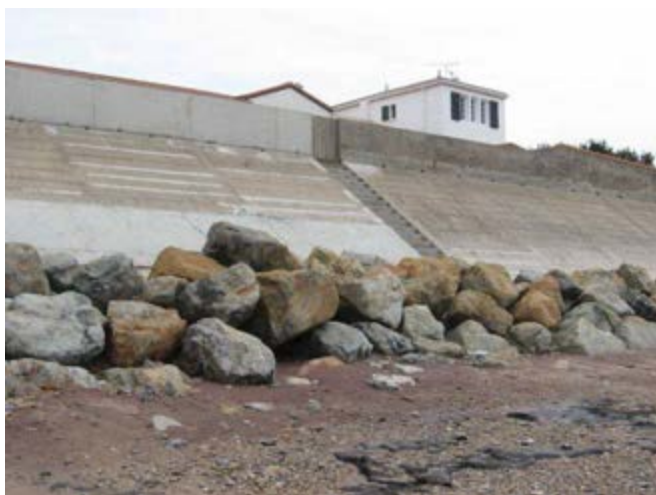
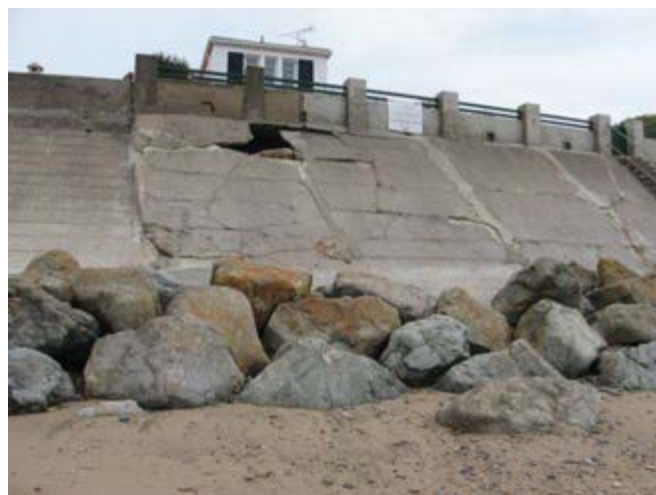
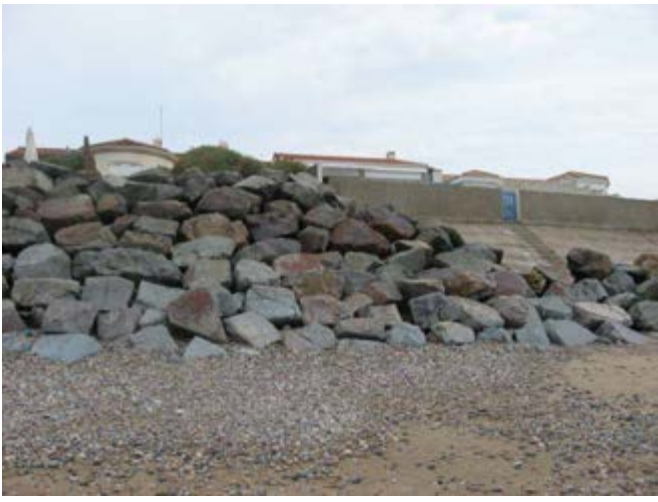
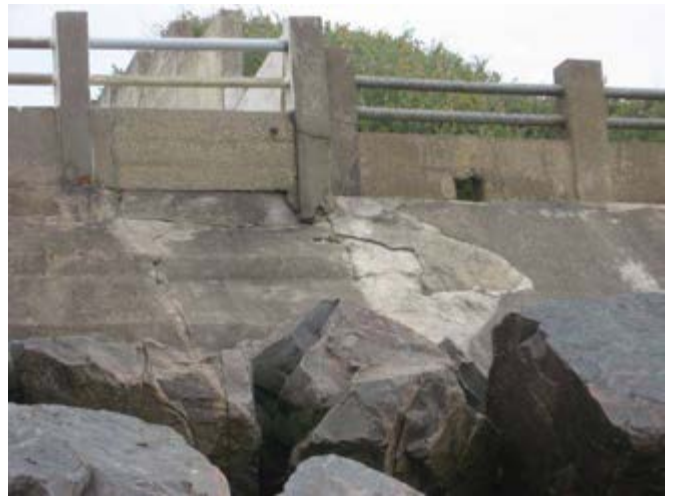
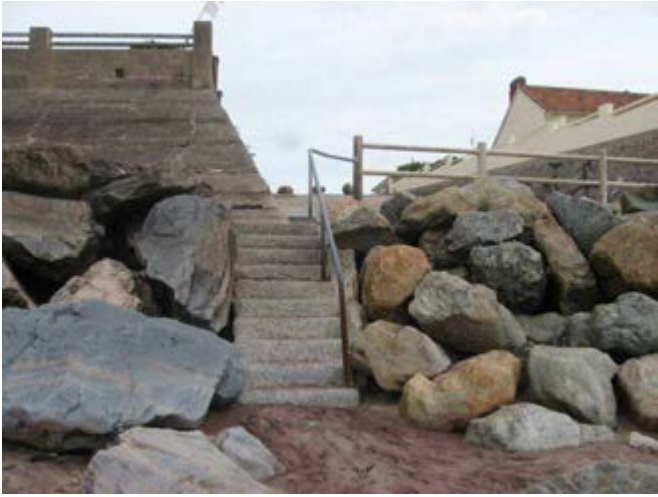
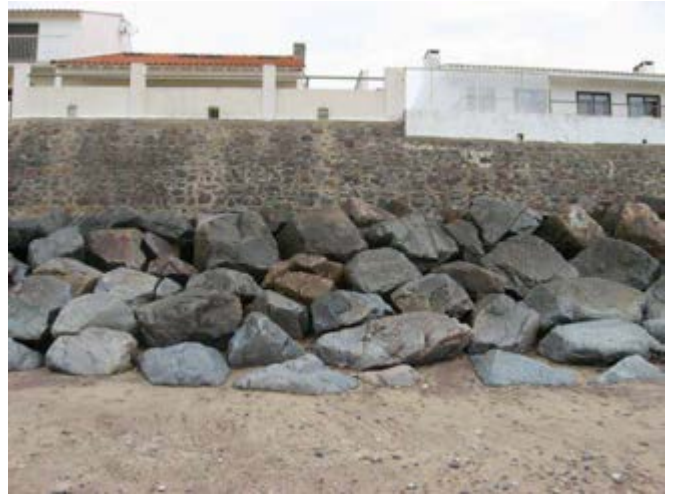
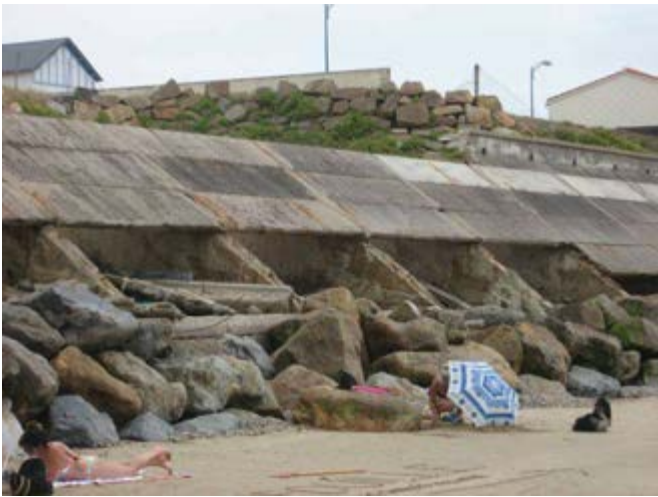
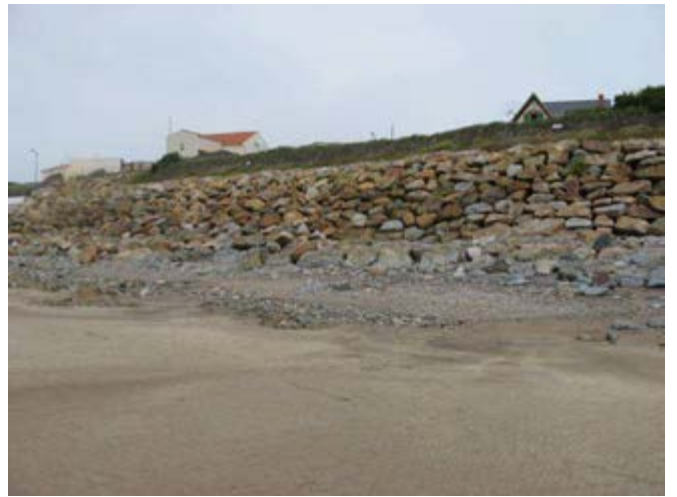
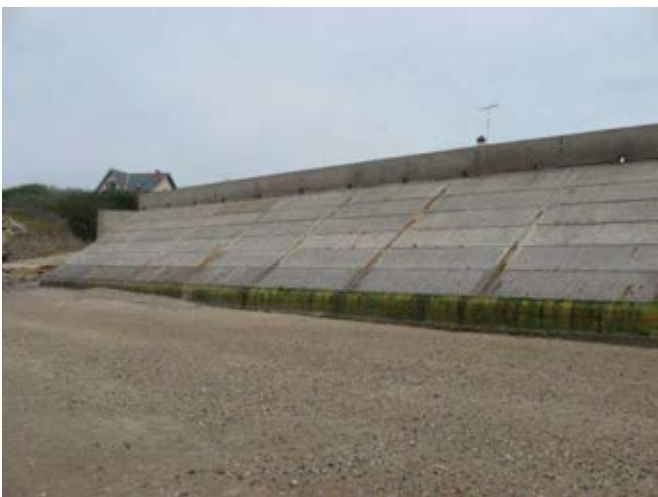
N° de référencement : USIX – O19

On observe de manière générale une érosion de la surface du béton, des fissures, des fractures et de l'arrachement. Localement on distingue des parties fracturées et arrachées. Quelques blocs d'enrochements ont été déplacés. La partie maçonnée présente une érosion des pierres de parement, du disjointoiement et du déchaussement.

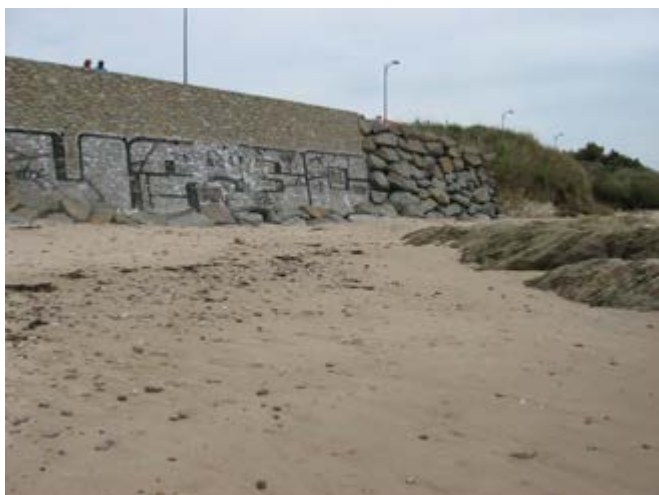
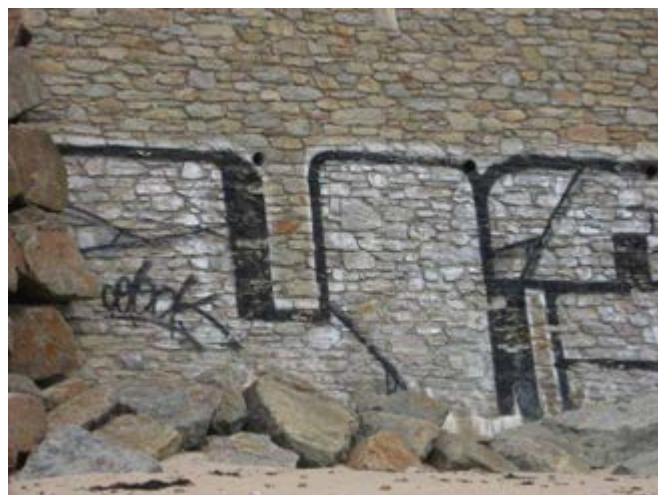
N° de référencement : USIX – O21

Réflexion des vagues en tempête, augmentation du courant de retour, risques de démaigrissement de la plage au droit de l'ouvrage.

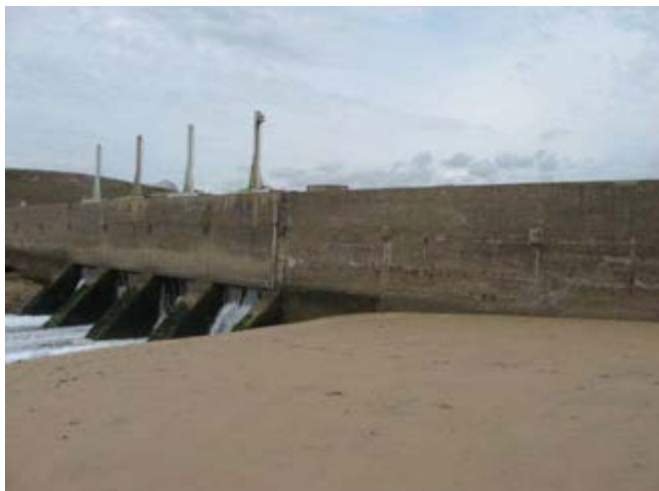
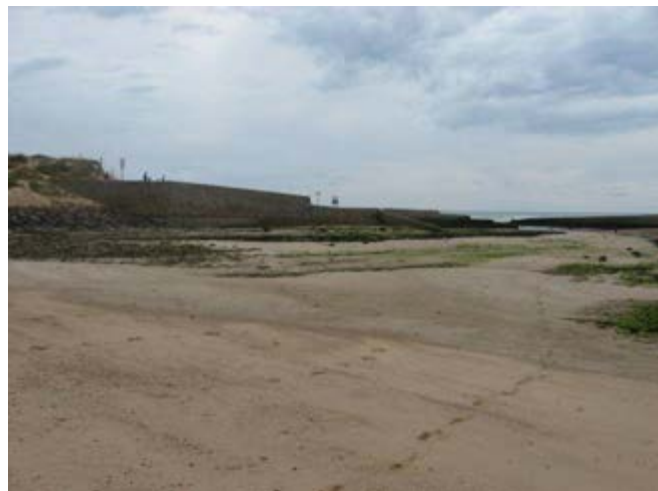
GENERALITES
Date visite terrain : 24/08/09
Nom de la commune: Brem-sur-Mer Lieu-dit : Les Granges
N° de référencement : USIX – O22

On observe de manière générale un phénomène de disjointoiement et une érosion des pierres de parement. Plus localement on distingue des fissures, des fractures et du déchaussement. Pour les parties en béton, on remarque une érosion en surface, des fissures et des fractures.

Réflexion des vagues en tempête, augmentation du courant de retour, risques de démaigrissement de la plage au droit de l'ouvrage.

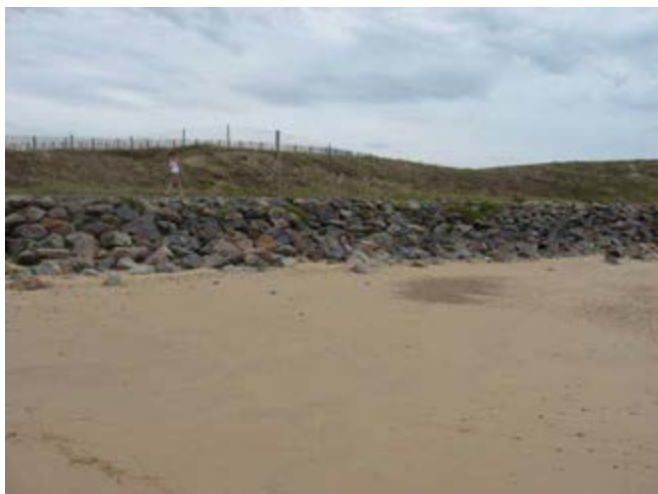
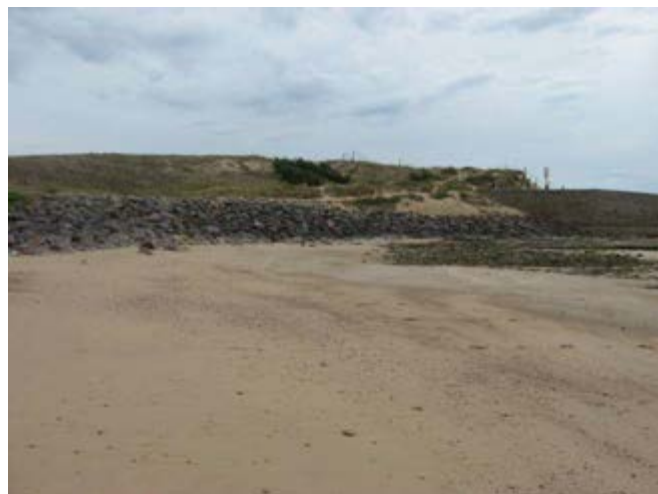
GENERALITES
Date visite terrain : 24/08/09
Nom de la commune: Brem-sur-Mer Lieu-dit : Les Granges
N° de référencement : USIX – O23

Réflexion des vagues en tempête, augmentation du courant de retour, risques de démaigrissement de la plage au droit de l'ouvrage.

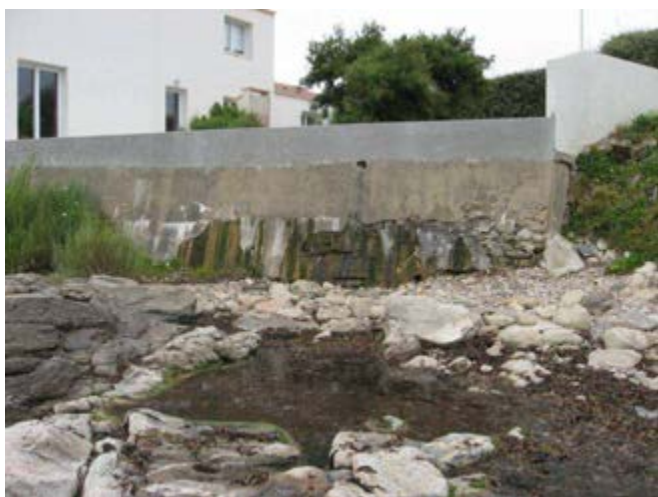
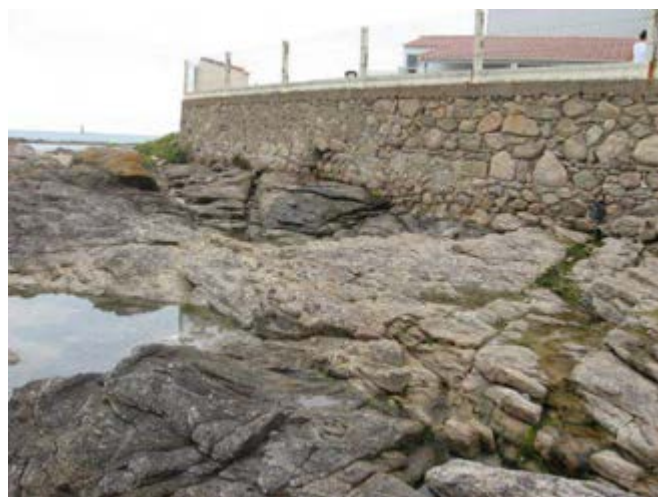
N° de référencement : USIX – O25

On observe de manière générale une érosion en surface du béton principalement en pied d'ouvrage. Localement on distingue des fissures, des fractures, de l'efflorescence et de l'affouillement. Pour les parties en maçonnerie on remarque en général du disjointoiement et une érosion des pierres de parement. Localement des fissures, des fractures et du déchaussement sont visibles.

Réflexion des vagues en tempête, augmentation du courant de retour, risques de démaigrissement de la plage au droit de l'ouvrage.
