USIV
FICHES ET CARTES DES OUVRAGES

Nom de la commune: Saint-Brévin les Pins

Lieu-dit : Le Nez de Chien

N° de référencement : USIV – O1

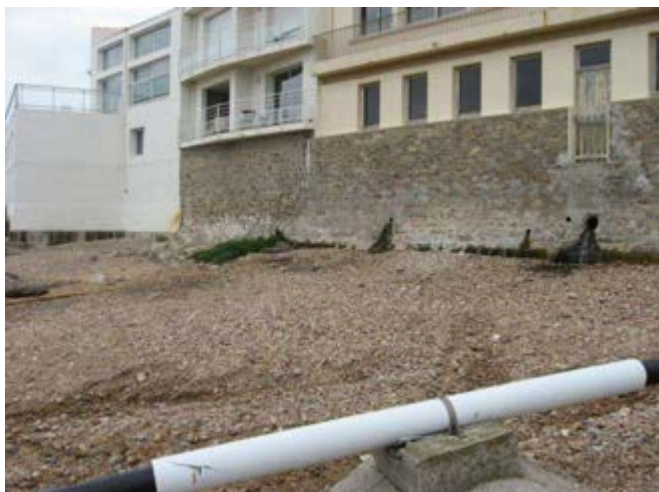
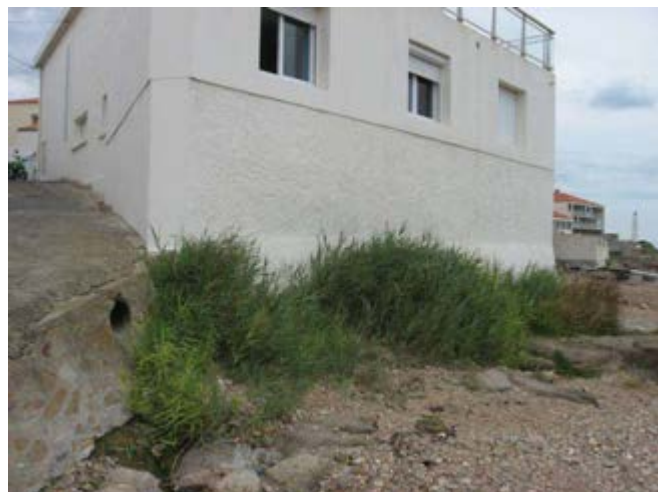
N° de référencement : USIX – O24

On observe de manière générale une érosion des pierres de parement et du disjointoiement. Localement on remarque des fissures, des fractures, du déchaussement, de l'efflorescence et de l'affouillement. Certaines parties sont disloquées. Pour les zones en béton, on distingue des fissures et de l'affouillement.

Réflexion des vagues en tempête, augmentation du courant de retour, risques de démaigrissement de la plage au droit de l'ouvrage.

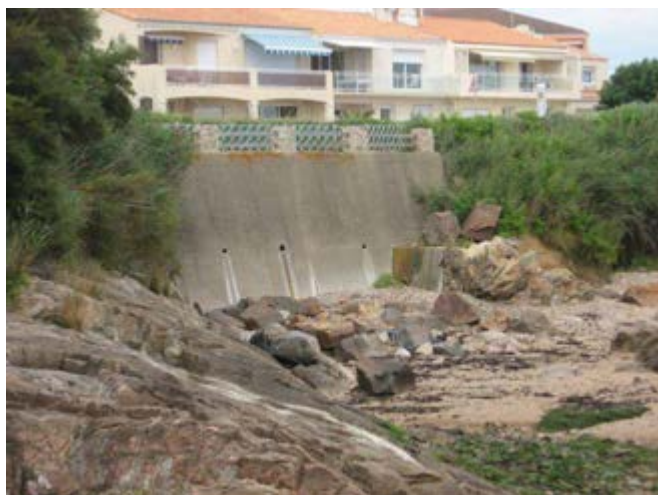
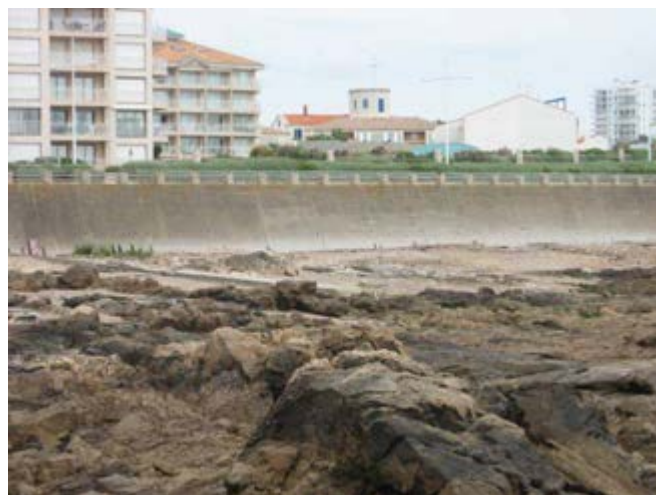
N° de référencement : USIX – O26

Réflexion des vagues en tempête, augmentation du courant de retour, risques de démaigrissement de la plage au droit de l'ouvrage.

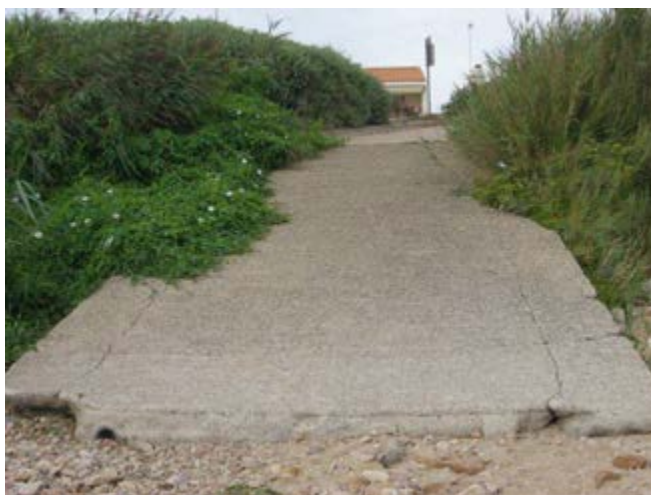
N° de référencement : USIX – O27

De manière générale on observe une érosion de la surface du béton. Localement on distingue quelques fissures et un léger affouillement en pied de cale.

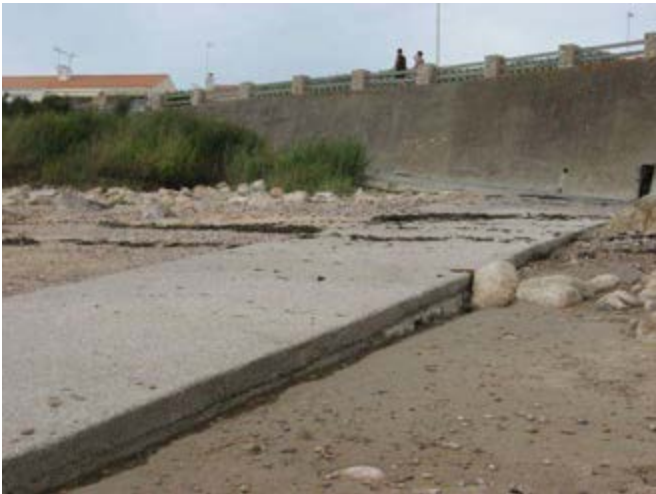
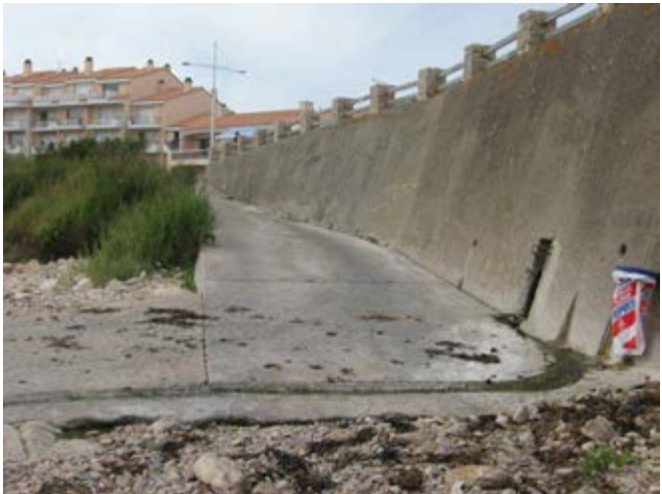
GENERALITES
Date visite terrain : 24/08/09
Nom de la commune: Les Sables-D'Olonne Lieu-dit : La Chaume
N° de référencement : USIX – O28

DESCRIPTIF VISUEL DE L'ETAT DE L'OUVRAGE
<p>Descriptif général de l'ouvrage : Cale en béton armé.</p>
<p>Pathologies observables : De manière générale on observe une érosion de la surface du béton. Localement on distingue quelques fissures et un léger affouillement en pied de cale.</p>
<p>Etat général de l'ouvrage : Bon état général apparent.</p>

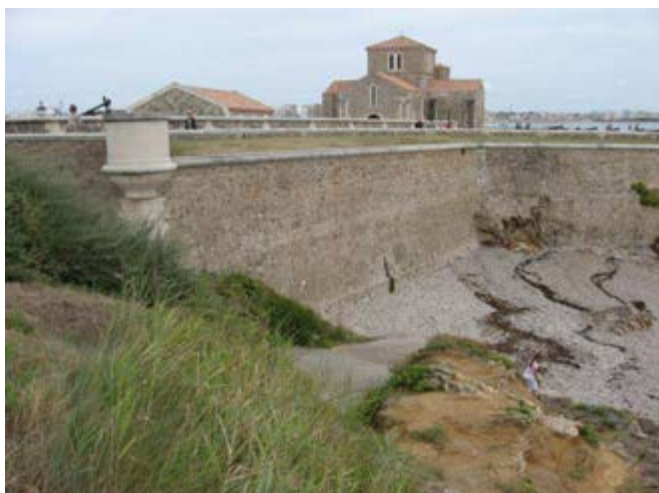
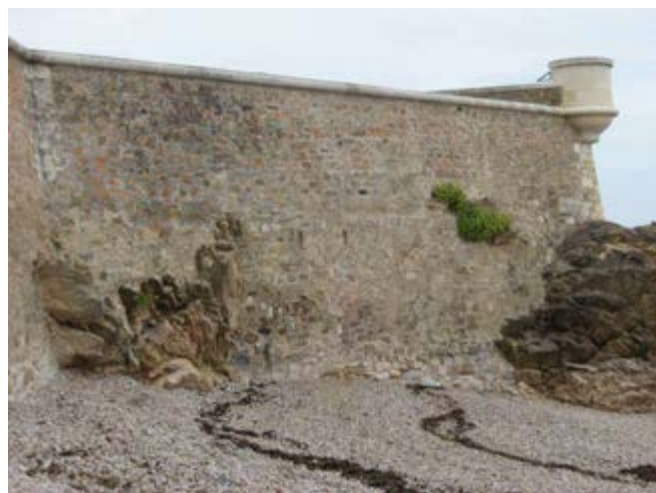
N° de référencement : USIX – O29

On observe de manière générale une érosion des pierres de parement et du disjointoiement, notamment en pied d'ouvrage. Localement on remarque quelques fissures.

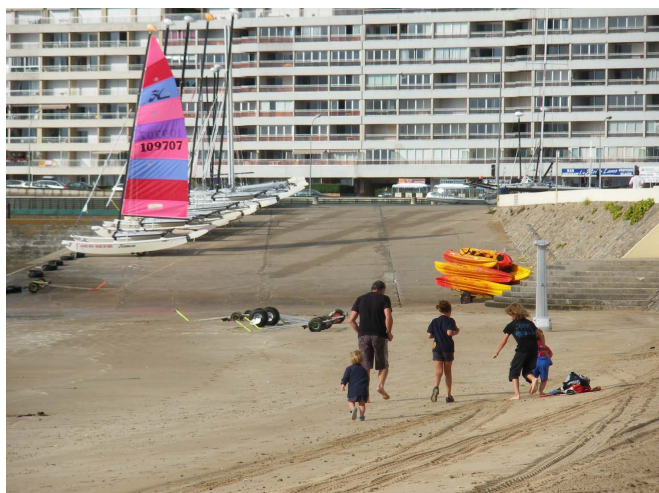
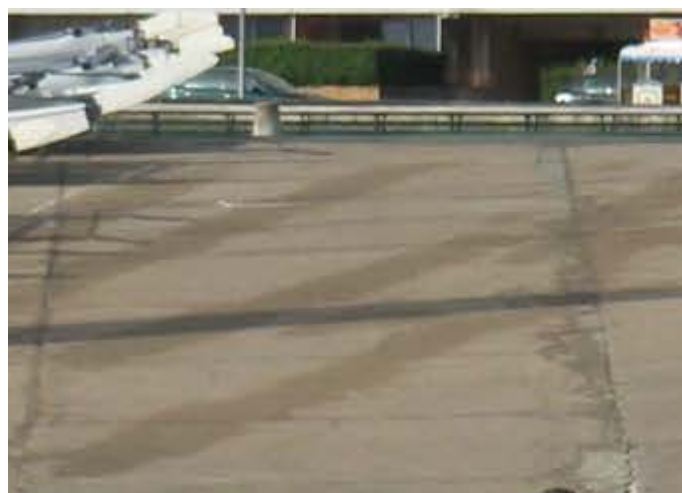
GENERALITES
Date visite terrain : 25/08/09
Nom de la commune: Les Sables-d'Olonne Lieu-dit : Le Remblai
N° de référencement : USX – O1

On distingue de manière générale une érosion de la surface du béton. Localement on observe des fissures, des fractures et de l'arrachement.

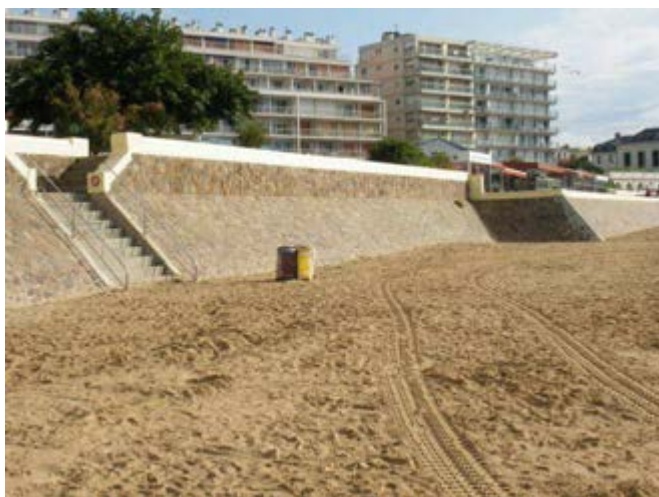
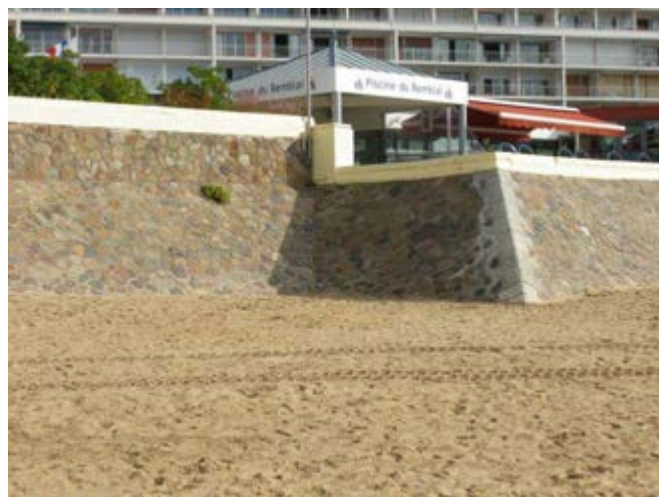
GENERALITES
Date visite terrain : 25/08/09
Nom de la commune: Les Sables-d'Olonne Lieu-dit : Le Remblai
N° de référencement : USX – O2

DESCRIPTIF VISUEL DE L'ETAT DE L'OUVRAGE
<p>Descriptif général de l'ouvrage :</p> <p>Perré en maçonnerie avec couronnement en béton, il constitue la limite séparative entre la plage et la route. L'ouvrage est localement envahi par la végétation, il a fait l'objet de plusieurs réparations. Il est partie masqué par le sable ou des installations.</p>
<p>Pathologies observables :</p> <p>On observe de manière générale un phénomène de disjointoiement et une érosion des pierres de parement. Plus localement on distingue des fissures, des fractures, du déchaussement, de l'affouillement et de l'efflorescence.</p>
<p>Etat général de l'ouvrage :</p> <p>Bon état général apparent à moyen localement.</p>

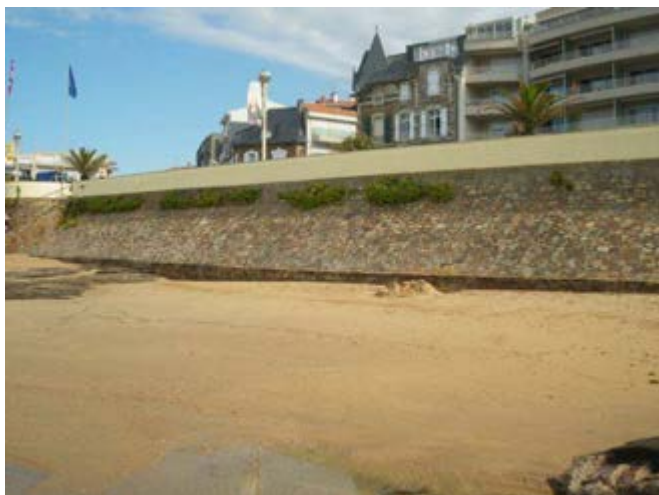
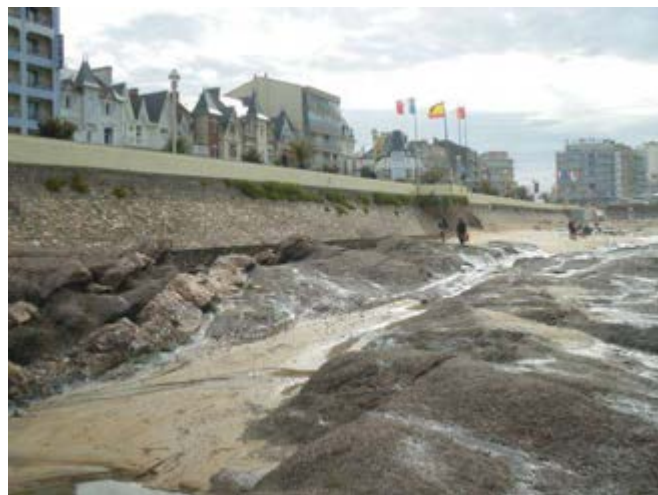
GENERALITES
Date visite terrain : 25/08/09
Nom de la commune: Les Sables-d'Olonne Lieu-dit : Le Remblai
N° de référencement : USX – O3

On observe de manière générale un phénomène de disjointoiement et une érosion des pierres de parement. Plus localement on distingue des fissures, des fractures, du déchaussement, de l'affouillement et de l'efflorescence. Les tronçons en béton présentent une érosion en surface, des fissures et des fractures.

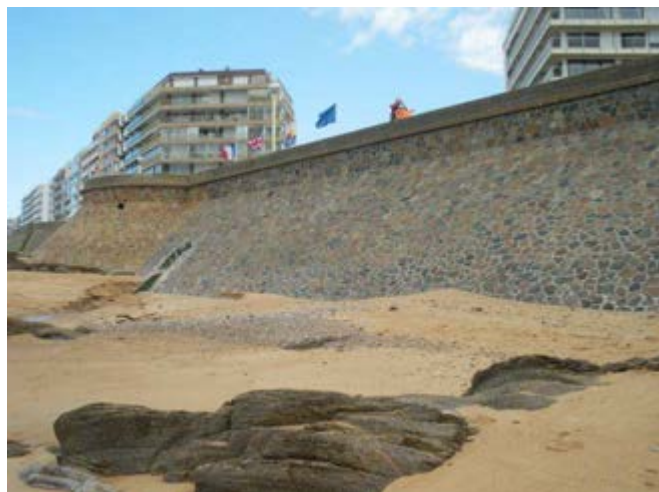
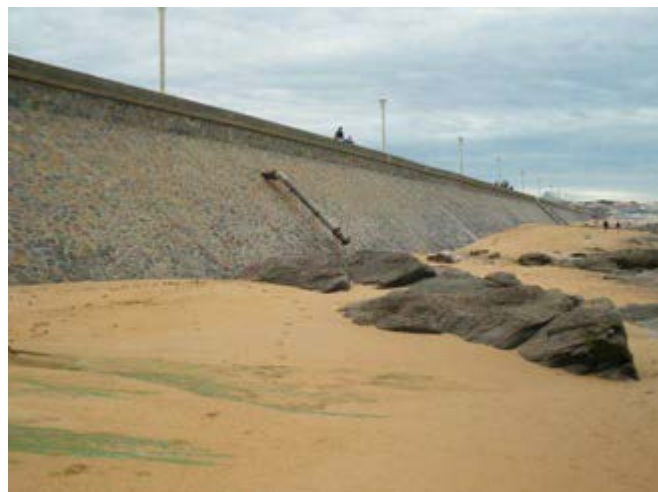
GENERALITES
Date visite terrain : 25/08/09
Nom de la commune: Les Sables-d'Olonne Lieu-dit : Le Remblai
N° de référencement : USX – O4

DESCRIPTIF VISUEL DE L'ETAT DE L'OUVRAGE
<p>Descriptif général de l'ouvrage :</p> <p>Perré en maçonnerie avec un couronnement en béton, il constitue la limite séparative entre la plage et la route. L'ouvrage a fait l'objet de plusieurs réparations.</p>
<p>Pathologies observables :</p> <p>On observe de manière générale un phénomène de disjointoiement et une érosion des pierres de parement. Plus localement on distingue des fissures, des fractures et du déchaussement.</p>
<p>Etat général de l'ouvrage :</p> <p>Bon état général apparent à moyen localement.</p>

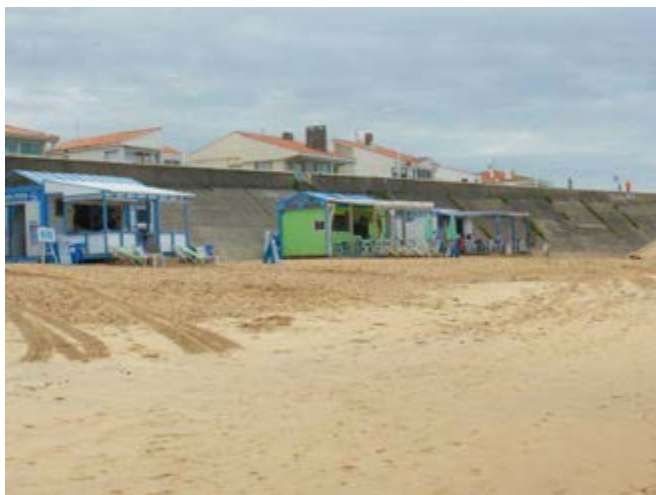
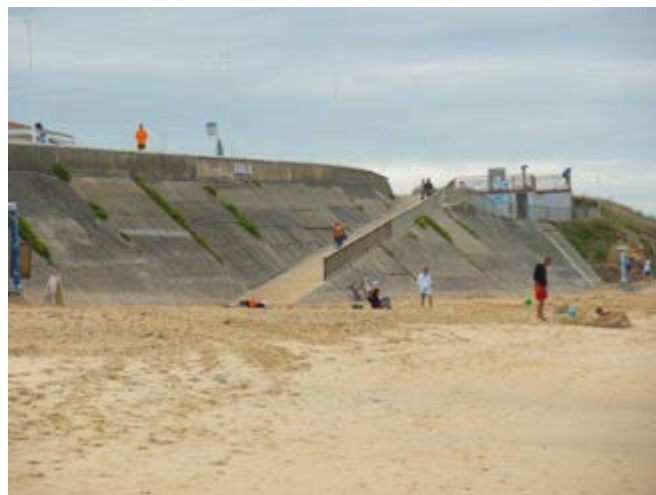
N° de référencement : USX – O5

On observe de manière générale une érosion de la surface du béton. Au niveau de l'accès on distingue des fissures, des fractures, des déformations du parement et des cavités au niveau des joints.

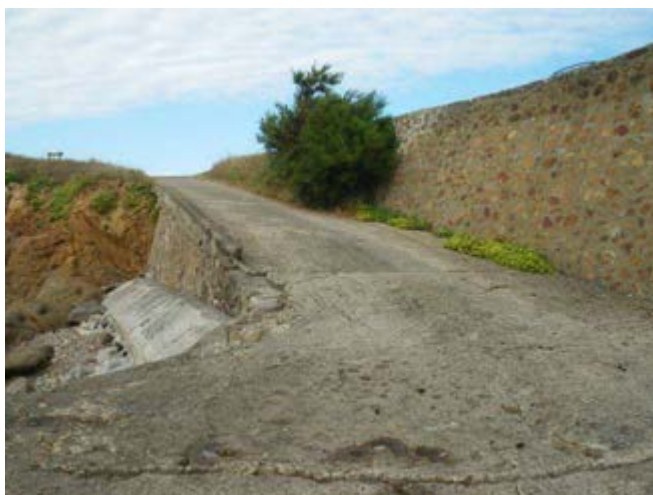
N° de référencement : USX – O6

De manière générale on observe une érosion de la surface du béton. Localement on distingue des fissures, des fractures et de l'arrachement.

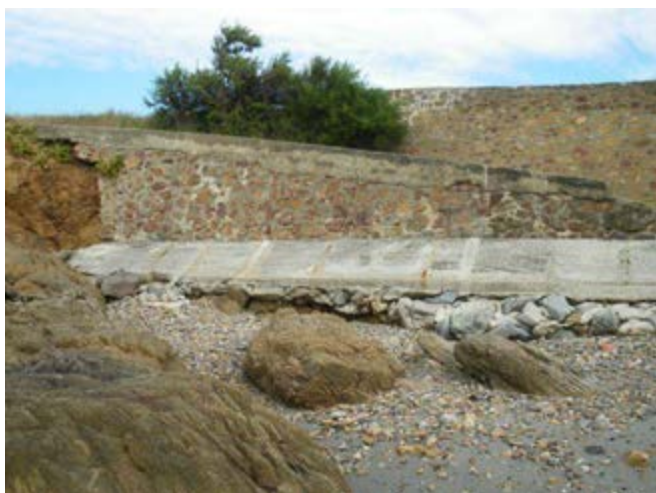
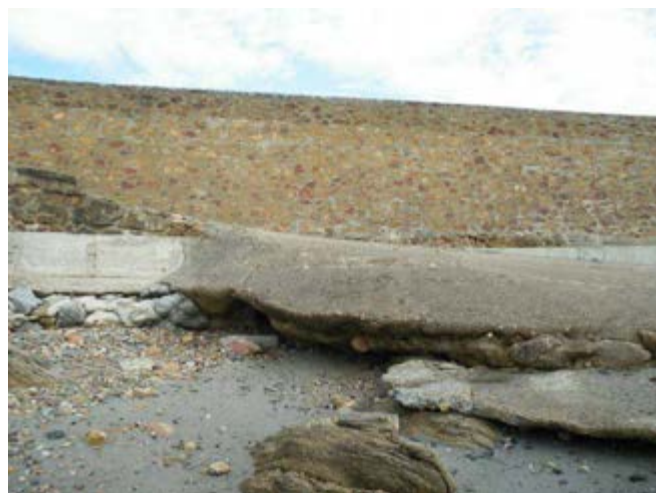
N° de référencement : USX – 07

On observe de manière générale un phénomène de disjointoiement et une érosion des pierres de parement. Plus localement on distingue des fissures, des fractures, du déchaussement et de l'affouillement.

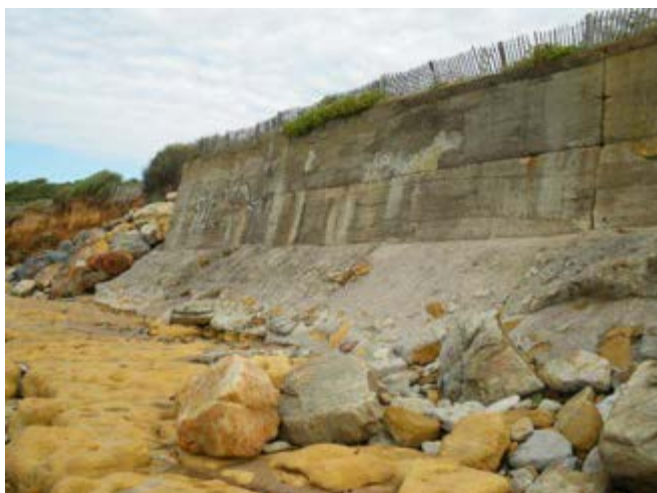
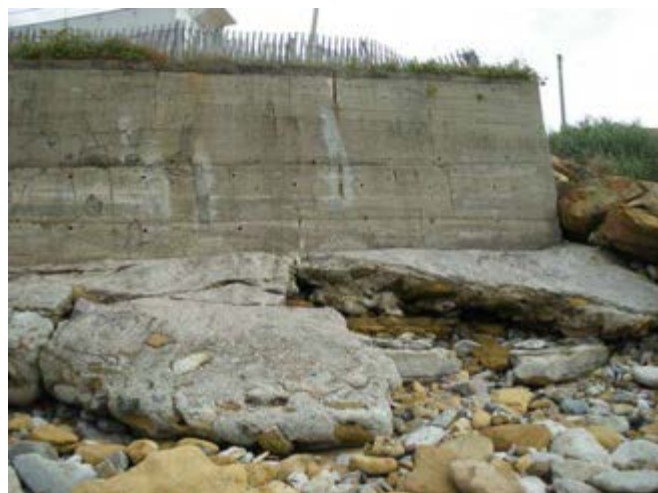
N° de référencement : USX – O10

De manière générale on observe une érosion de la surface du béton. Localement on remarque des fissures, des fractures, de l'affouillement et des parties du renforcement en pied arrachées.

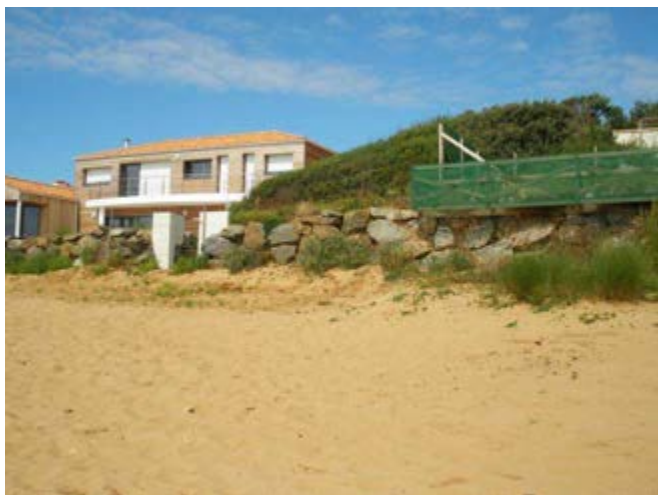
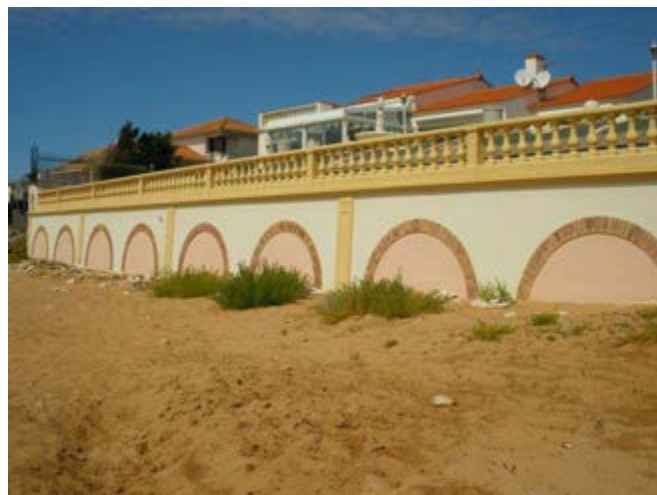
GENERALITES
Date visite terrain : 25/08/09
Nom de la commune: Jard-sur-mer Lieu-dit : les Gâts Greneaux
N° de référencement : USIX – O14

DESCRIPTIF VISUEL DE L'ETAT DE L'OUVRAGE
<p>Descriptif général de l'ouvrage :</p> <p>Mur en béton armé avec un tronçon en enrochements. Il constitue la limite entre les propriétés et la plage. L'ouvrage a fait l'objet de plusieurs réparations. La partie en enrochements est partiellement envahi par la végétation.</p>
<p>Pathologies observables :</p> <p>De manière générale on observe une érosion de la surface du béton. Localement on remarque des fissures et de l'affouillement. Pas de pathologies particulière pour les enrochements.</p>
<p>Etat général de l'ouvrage :</p> <p>Bon état général apparent à moyen localement.</p>

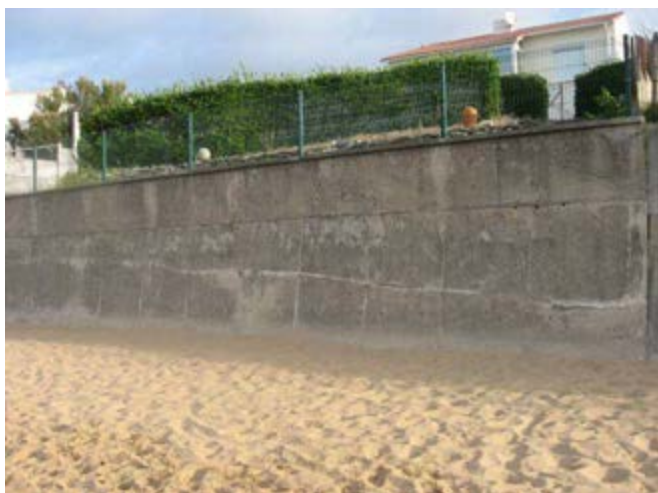
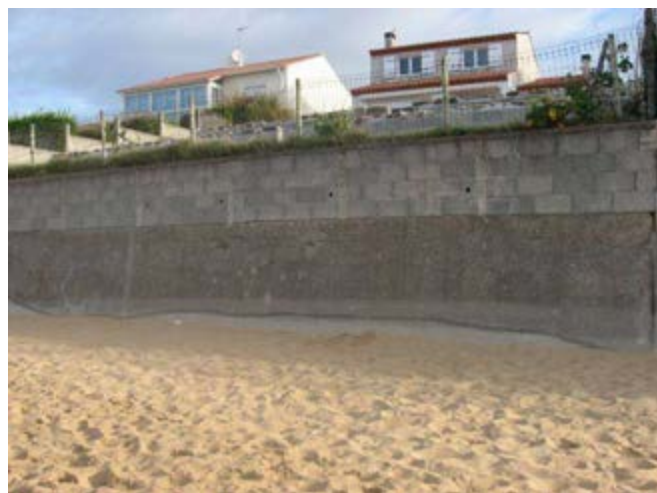
N° de référencement : USX – O15

De manière générale on observe une érosion de la surface du béton. Localement on remarque des fissures, des fractures, de l'efflorescence, des traces d'oxydation, du renversement et de l'affouillement.

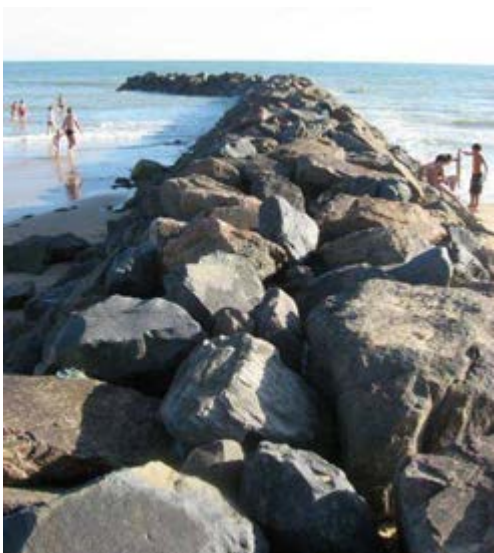
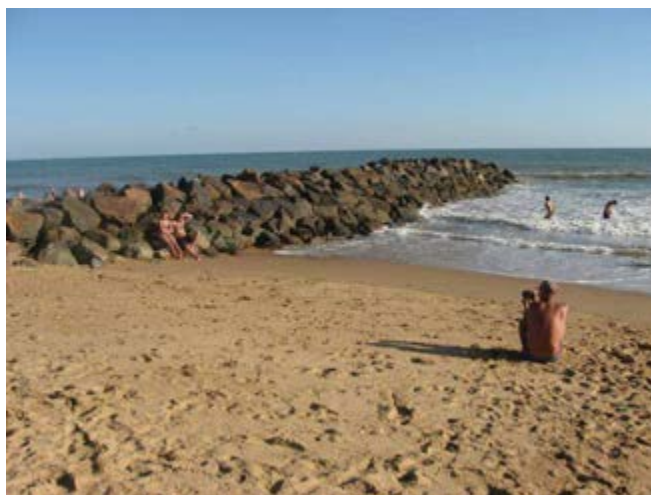
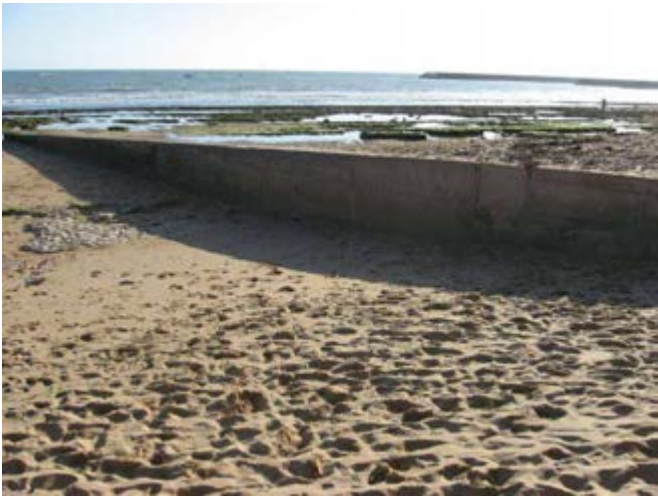
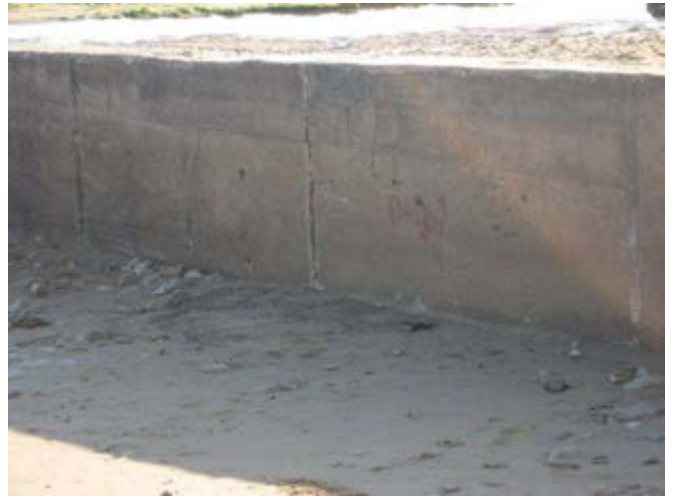
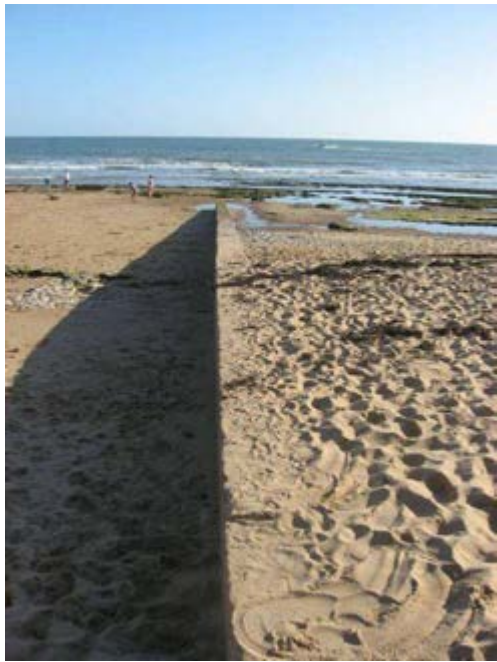
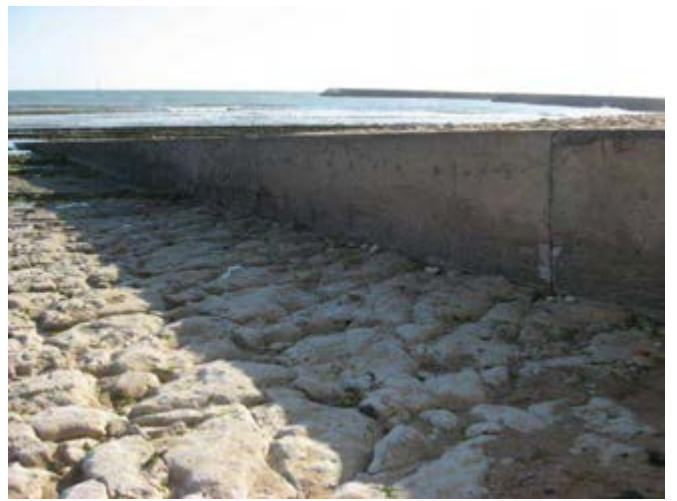
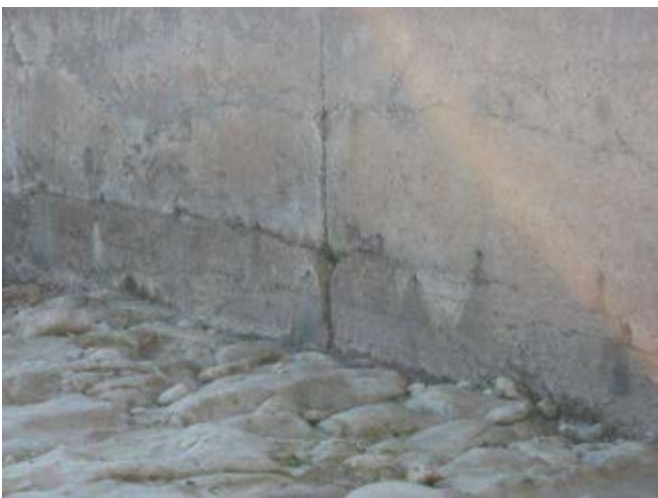
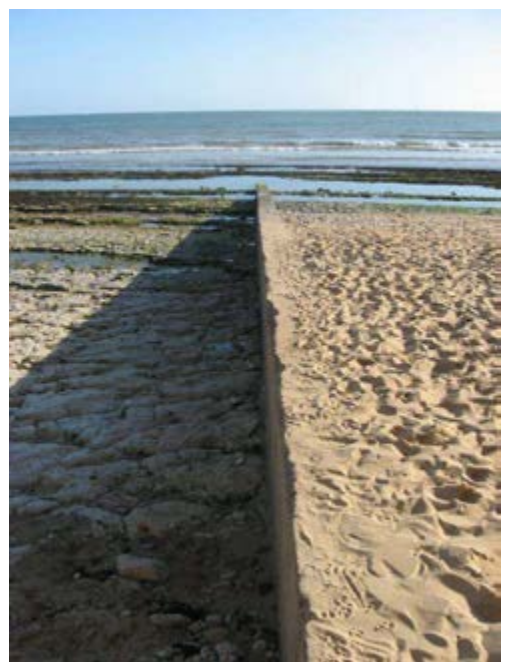
N° de référencement : USX – O16

Pathologies observables :
Pas de pathologies visible pour l'épi en enrochements. Les épis en béton présente de manière générale une érosion de surface, localement on distingue des fissures, des fractures et de l'arrachement. On observe aussi un phénomène de franchissement.

Accumulation de sables sur la face amont de l'ouvrage par blocage (total ou partiel) du transit littoral.

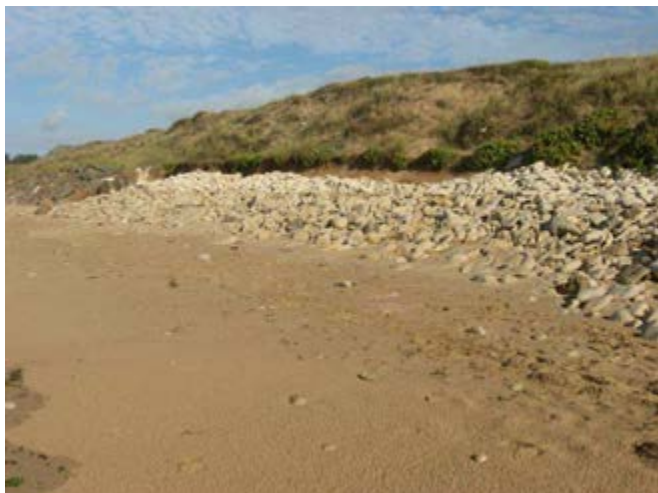
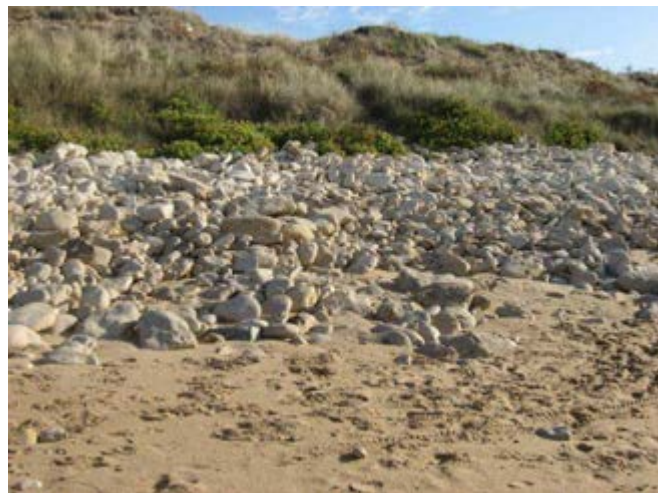
N° de référencement : USX – O17

Réflexion des vagues en tempête, augmentation du courant de retour, risques de démaigrissement de la plage au droit de l'ouvrage.

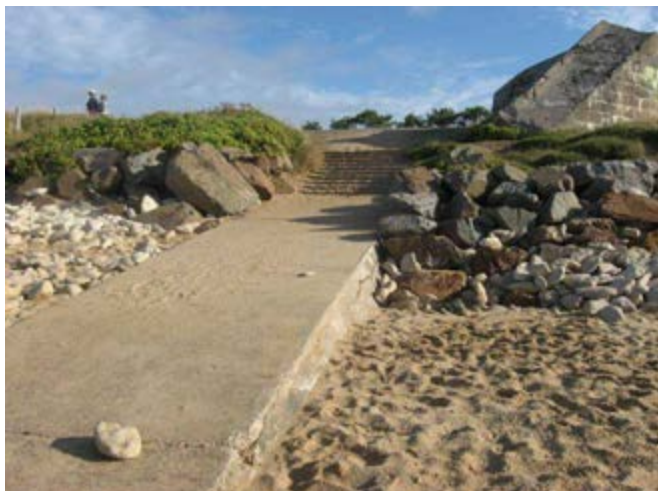
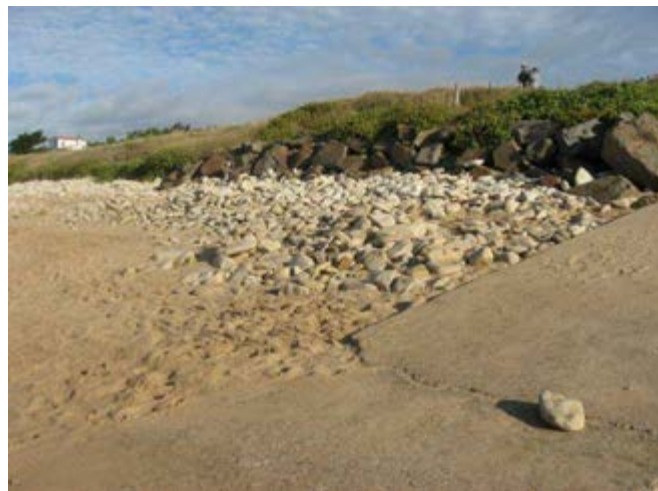
GENERALITES
Date visite terrain : 25/08/09
Nom de la commune: St-Vincent-sur-Jard Lieu-dit : Belesbat
N° de référencement : USX – O18

De manière générale on distingue une érosion de la surface de parement du béton. Localement on remarque des fissures, des fractures et de l'arrachement.

Réflexion des vagues en tempête, augmentation du courant de retour, risques de démaigrissement de la plage au droit de l'ouvrage.

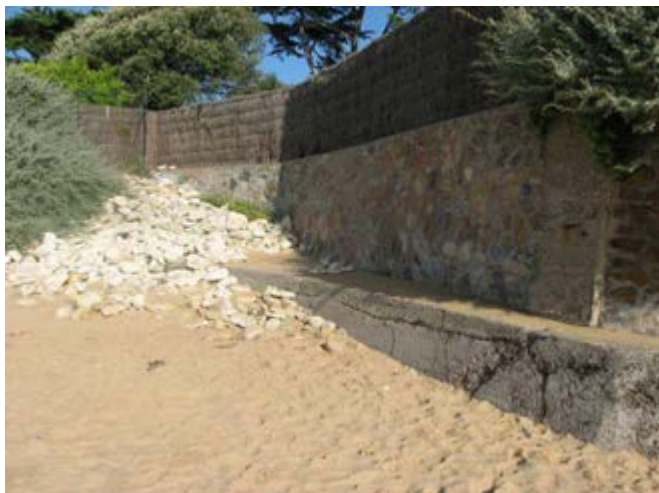
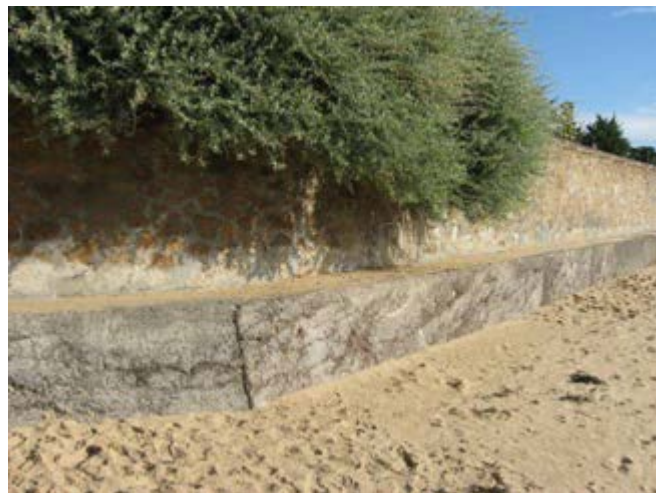
N° de référencement : USX – O19

De manière générale on observe une érosion des pierres de parement et de la surface du béton ainsi que du disjointoiment. Localement on observe des fissures, des fractures, de l'arrachement et de l'efflorescence.

Réflexion des vagues en tempête, augmentation du courant de retour, risques de démaigrissement de la plage au droit de l'ouvrage.

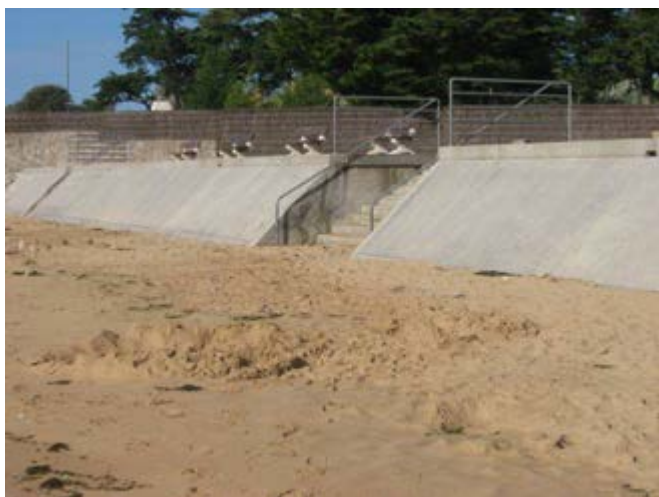
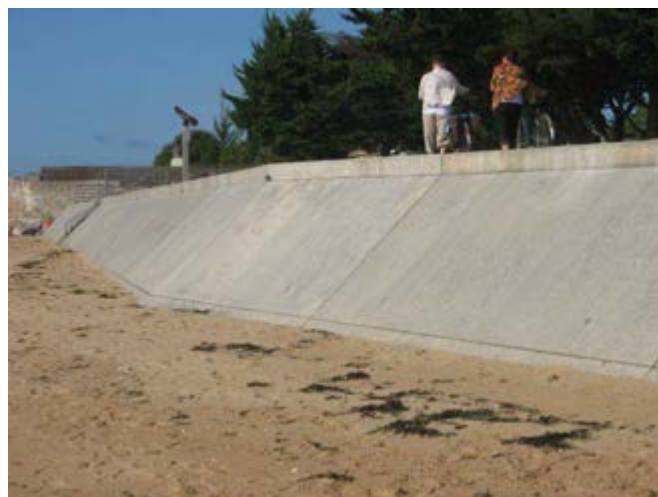
N° de référencement : USX – O20

On observe localement quelques fissures.

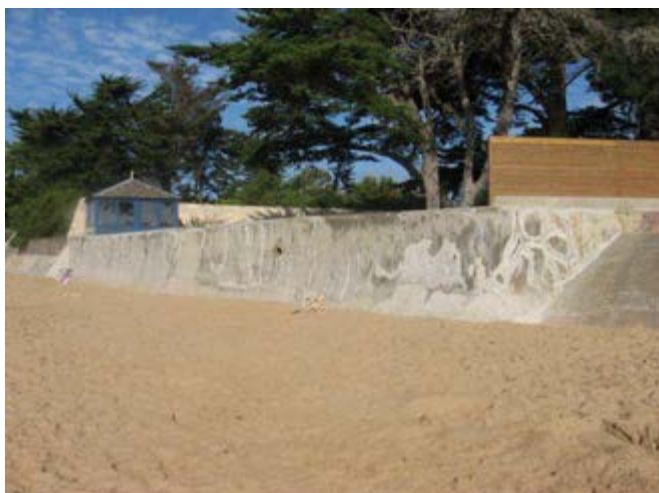
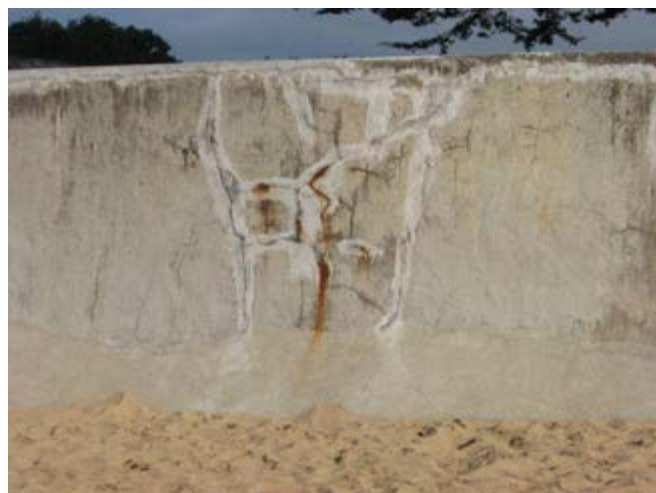
N° de référencement : USX – O23

De manière générale on observe une érosion de la surface du béton. Localement on distingue des fissures, des fractures et des traces d'oxydation.

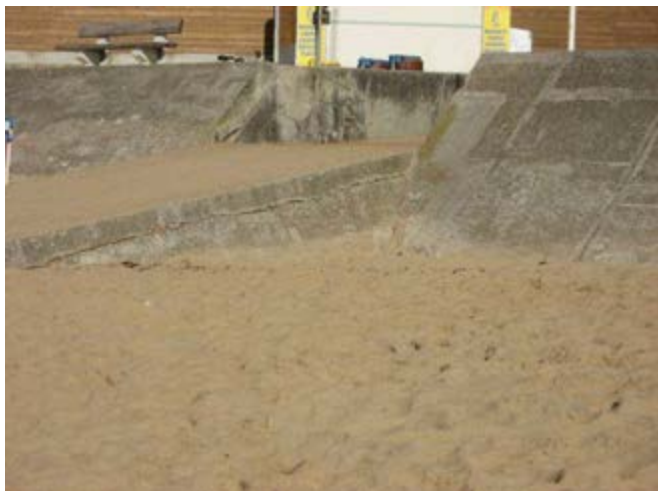
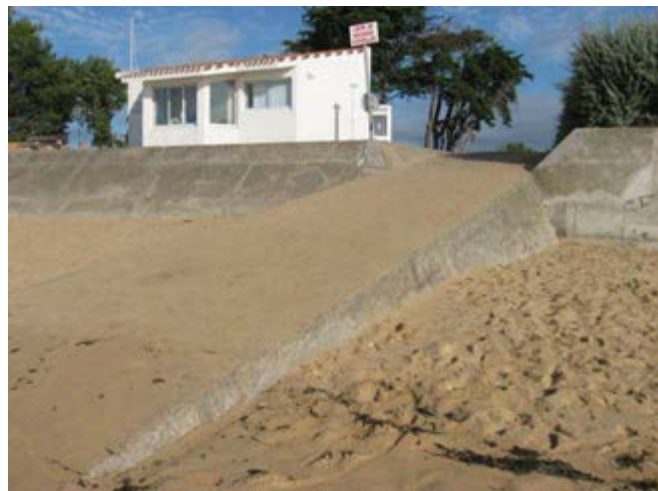
N° de référencement : USX – O24

De manière générale on distingue une érosion de la surface de parement du béton. Localement on remarque des fissures et de l'arrachement.

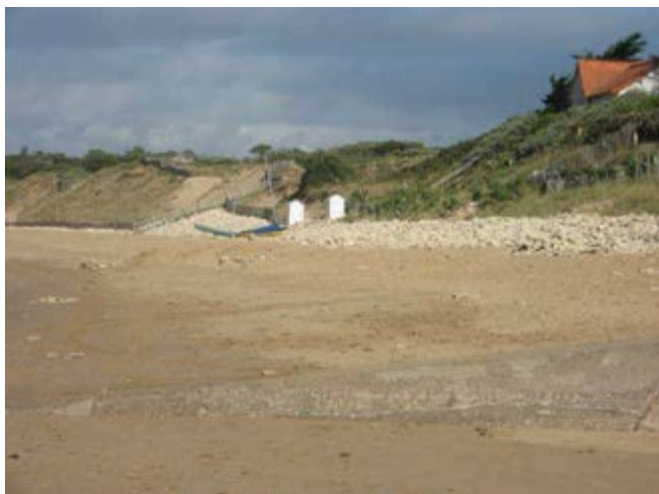
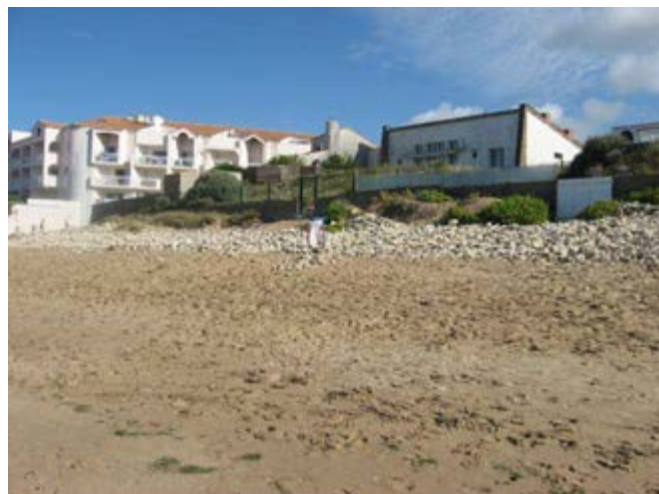
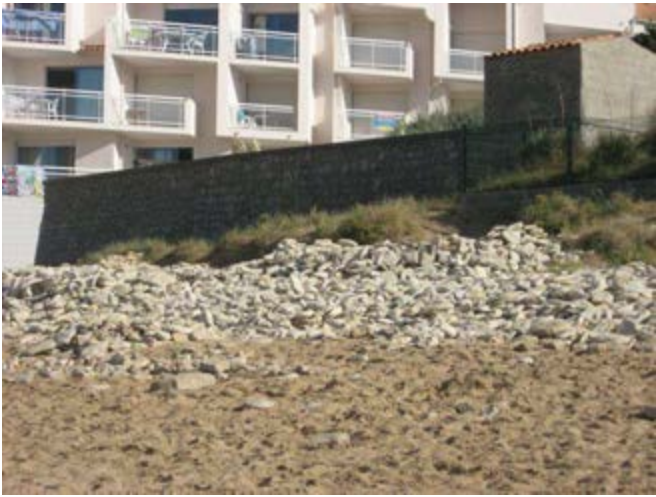
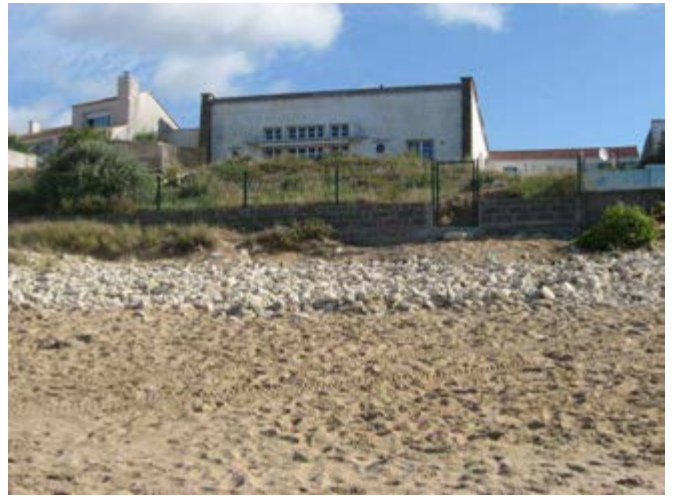
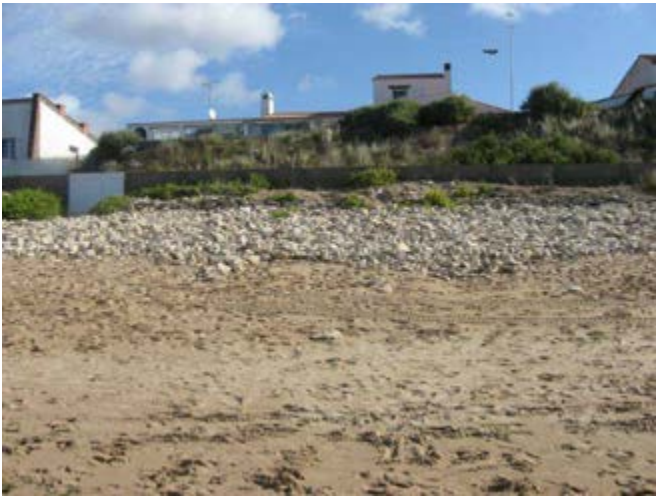
N° de référencement : USX – O28

De manière générale on observe une érosion de la surface du béton. Localement on remarque des fissures, des traces d'oxydation et des parties arrachées.

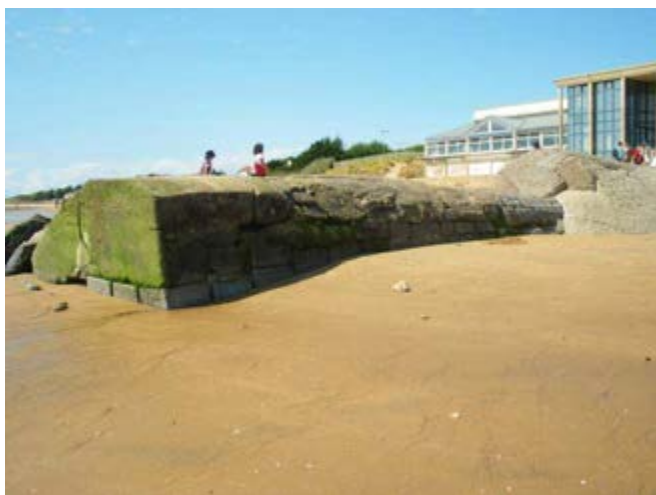
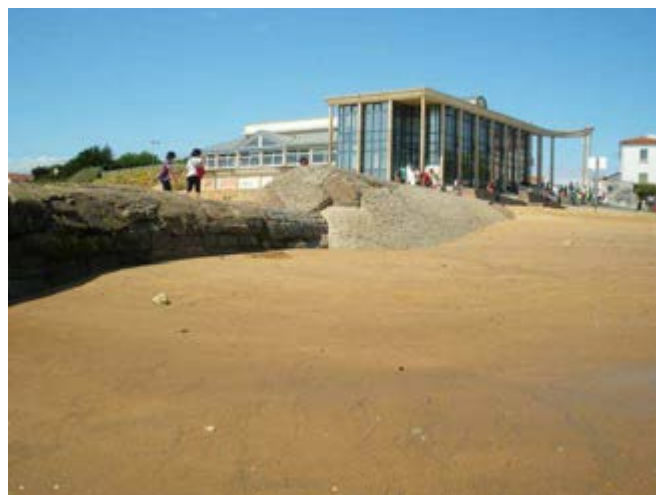
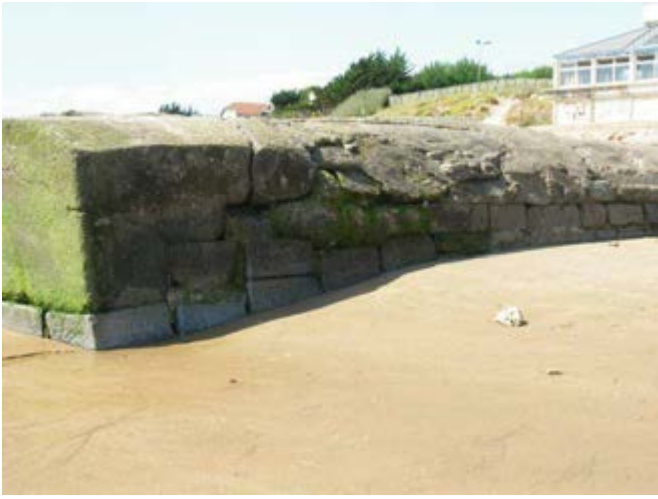
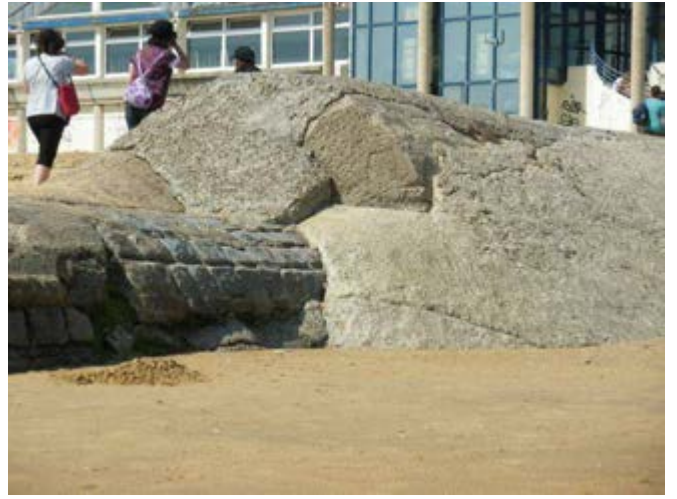
N° de référencement : USXI – O2

De manière générale on observe une érosion de la surface du béton. Localement on remarque des fissures, des fractures et de l'affaissement. Pas de pathologies particulière pour les enrochements.

Réflexion des vagues en tempête, augmentation du courant de retour. Risque de démaigrissement de la plage au droit de l'ouvrage, le phénomène est d'ailleurs visible au pied des enrochements.

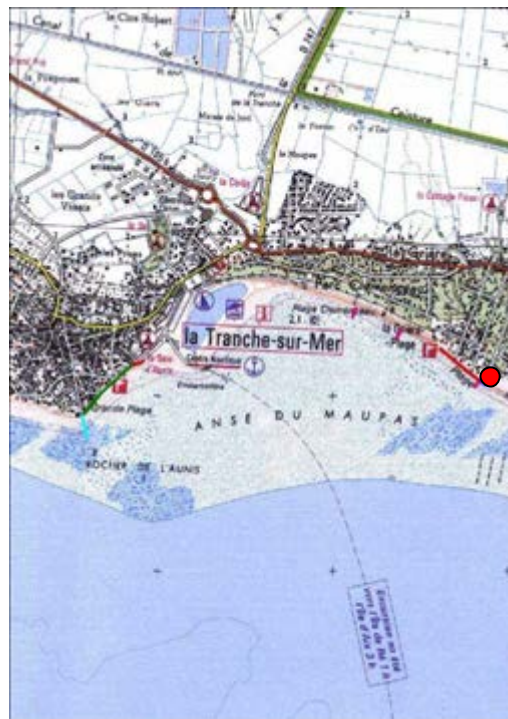
N° de référencement : USXI – O5

Réflexion des vagues en tempête, augmentation du courant de retour. Risque de démaigrissement de la plage au droit de l'ouvrage.

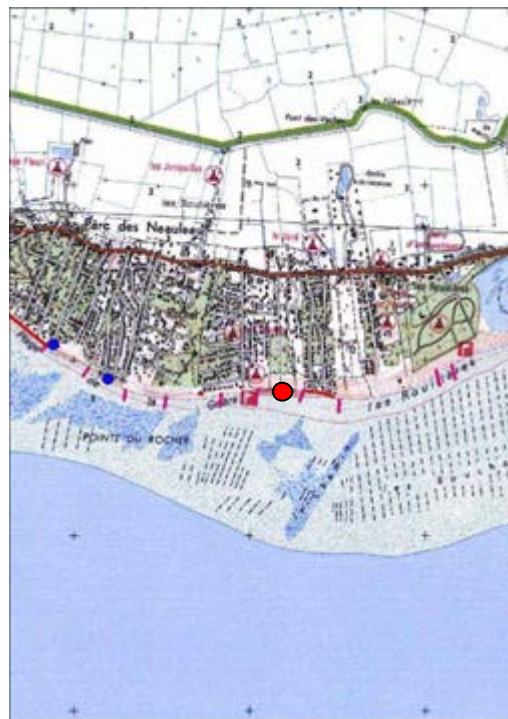
N° de référencement : USXI – O6

Réflexion des vagues en tempête, augmentation du courant de retour. Risque de démaigrissement de la plage au droit de l'ouvrage.

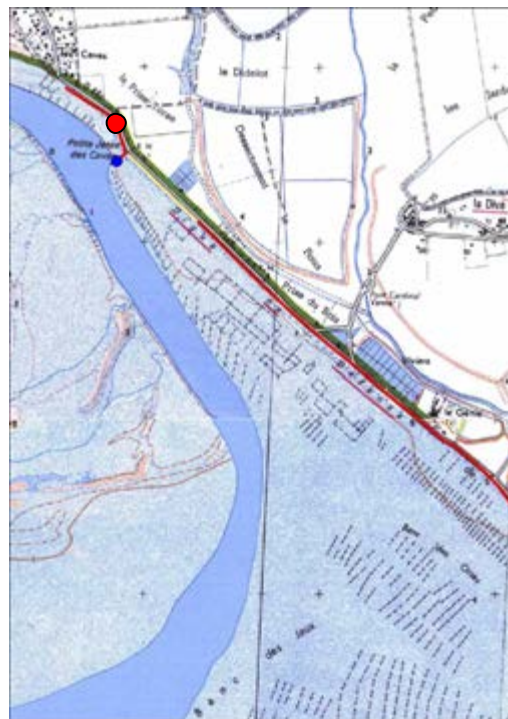
N° de référencement : USXI – O8

Réflexion des vagues en tempête, augmentation du courant de retour.

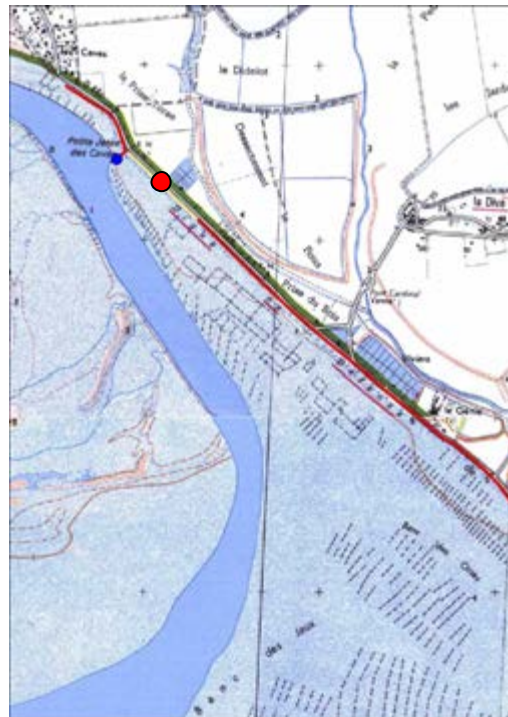
N° de référencement : USXI – O9

On observe de manière générale un phénomène de disjointoiement et une érosion des pierres de parement. Plus localement on distingue des fissures, des fractures, du déchaussement, du descellement et de l'arrachement. Quelques parties de maçonnerie ont été arrachées en pied d'ouvrage.

Réflexion des vagues en tempête, augmentation du courant de retour.

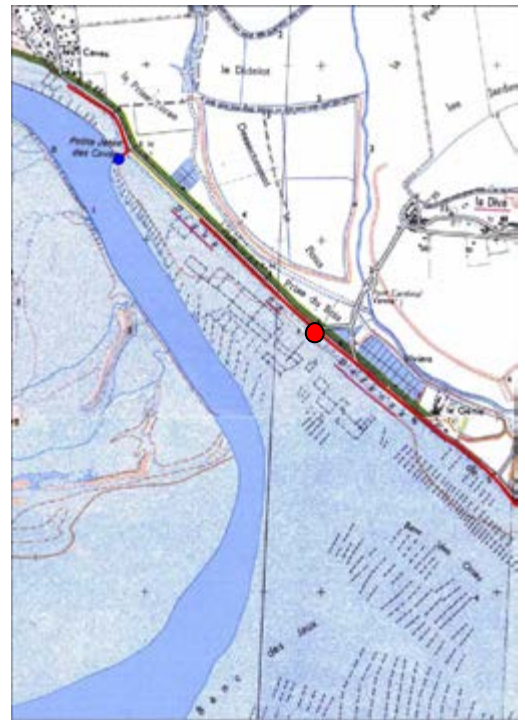
N° de référencement : USXI – O10

On observe de manière générale une érosion de la surface du béton. Localement on distingue des fissures et des fractures. Les enrochements ne présentent pas de pathologies particulières.

Réflexion des vagues en tempête, augmentation du courant de retour, risques de démaigrissement de la plage au droit de l'ouvrage.
