USIV
FICHES ET CARTES DES OUVRAGES

Nom de la commune: Saint-Brévin les Pins

Lieu-dit : Le Nez de Chien

N° de référencement : USIV – O1

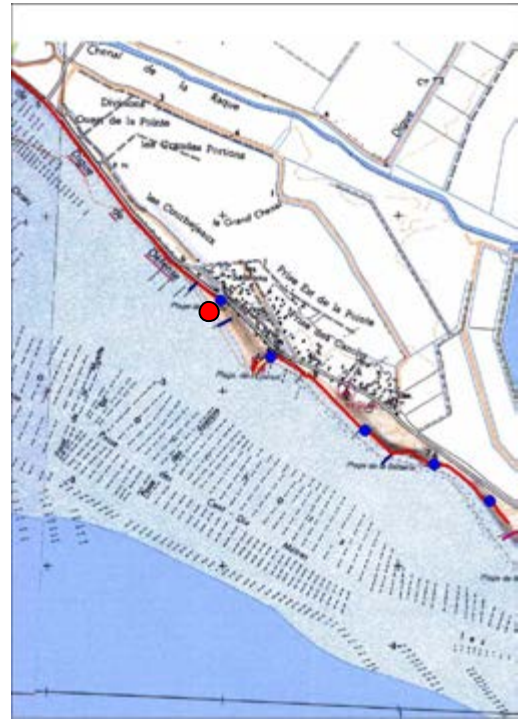
N° de référencement : USXI – O11

Vieillessement du bois, oxydation des attaches et léger pourrissement notamment dans la partie basse. Localement on observe quelques arrachements du bois.

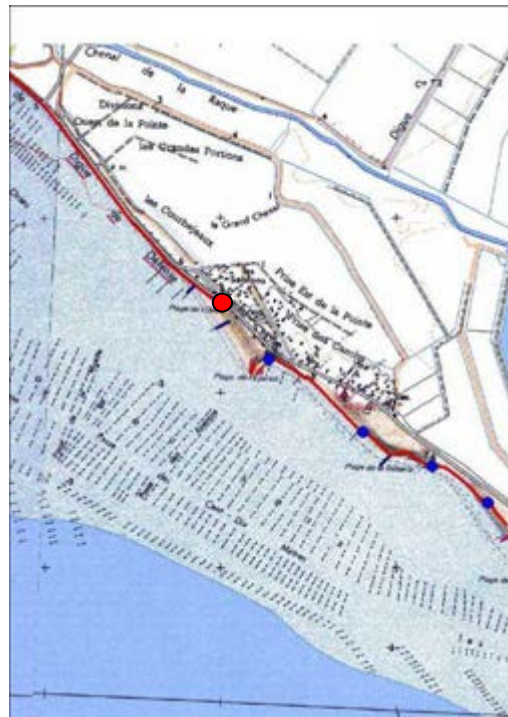
N° de référencement : USXI – O12

Réflexion des vagues en tempête, augmentation du courant de retour. Risque de démaigrissement de la plage au droit de l'ouvrage.

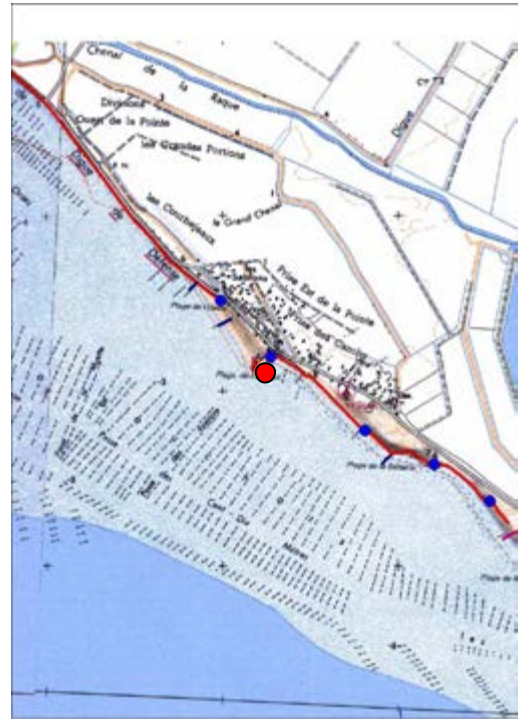
N° de référencement : USXI – O13

Pas de pathologies particulière pour la face en enrochements. Pour la maçonnerie, on observe de manière générale du disjointoiment et une érosion des pierres de parement. Localement on distingue des fissures, des fractures, du déchaussement et de l'arrachement. Le couronnement en béton présente des fissures, des fractures et de l'arrachement.

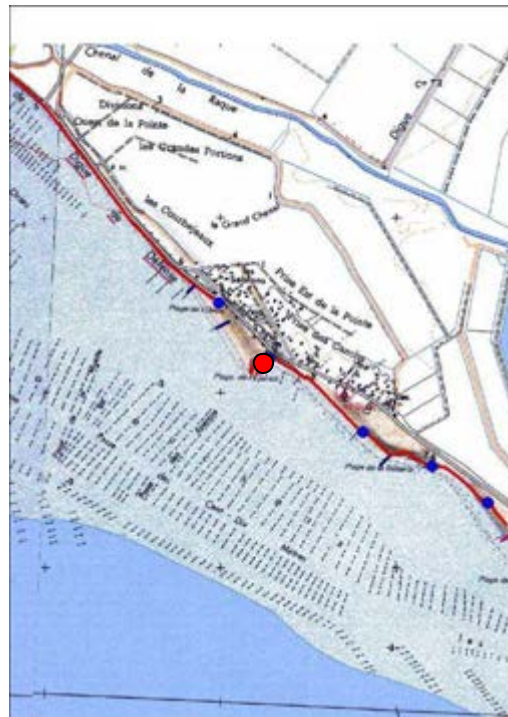
N° de référencement : USXI – O14

De manière générale on distingue une érosion de la surface du béton. Localement on observe quelques fissures.

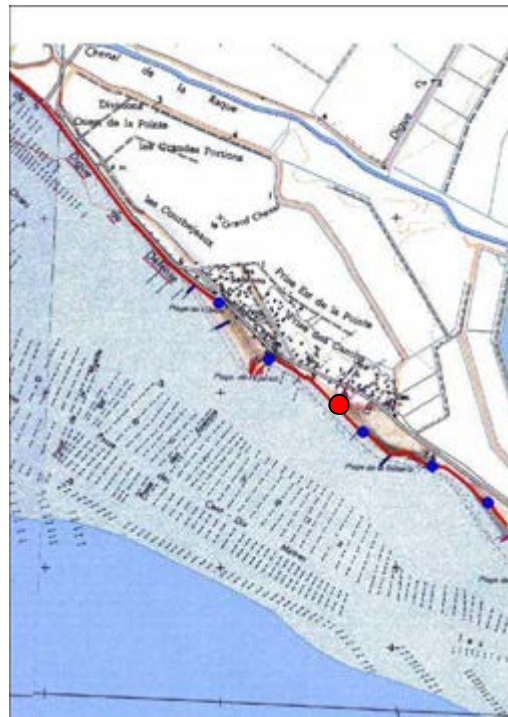
N° de référencement : USXI – O15

Réflexion des vagues en tempête, augmentation du courant de retour. Risque de démaigrissement de la plage au droit de l'ouvrage.

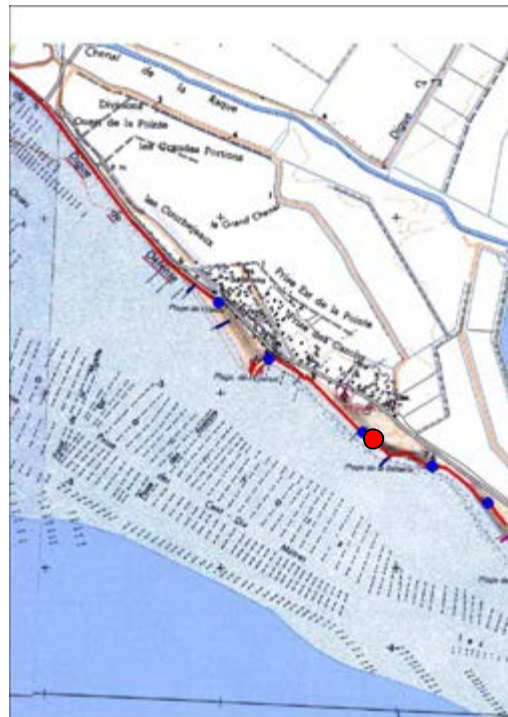
N° de référencement : USXI – O16

Pas ou peu d'action sur le transit littoral. En effet, aucune variation du niveau de la plage n'est observée sur les faces des épis.

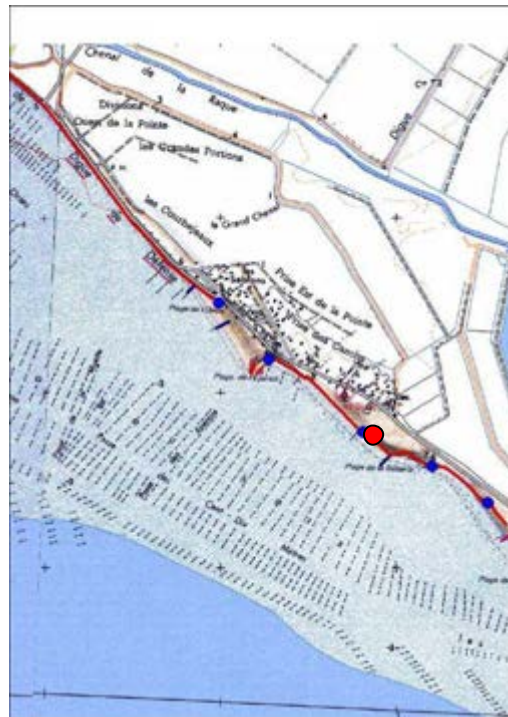
N° de référencement : USXI – O17

De manière générale on distingue une érosion de la surface du béton. Localement on observe quelques fissures et fractures.

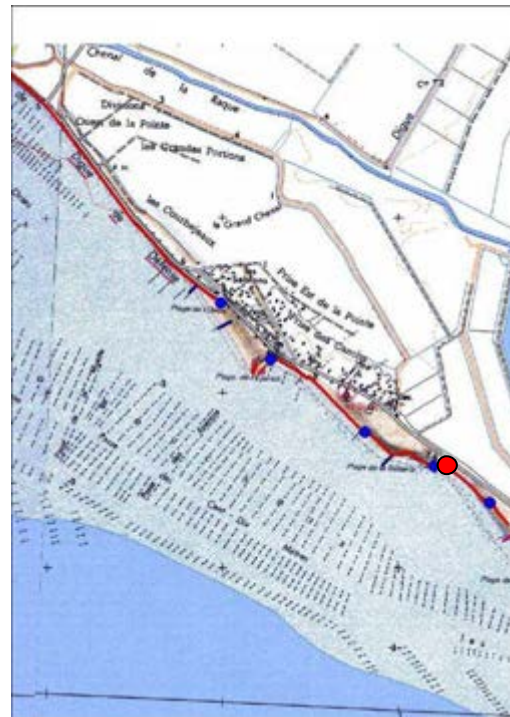
N° de référencement : USXI – O18

De manière générale on distingue une érosion de la surface du béton, des fissures, des fractures, de la dislocation et de l'affouillement.

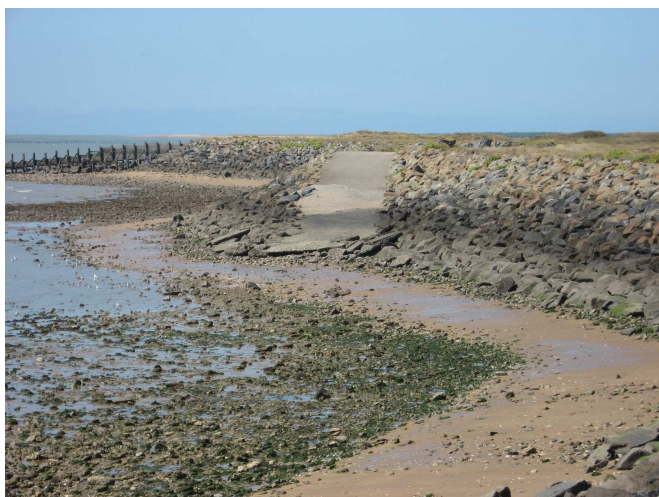
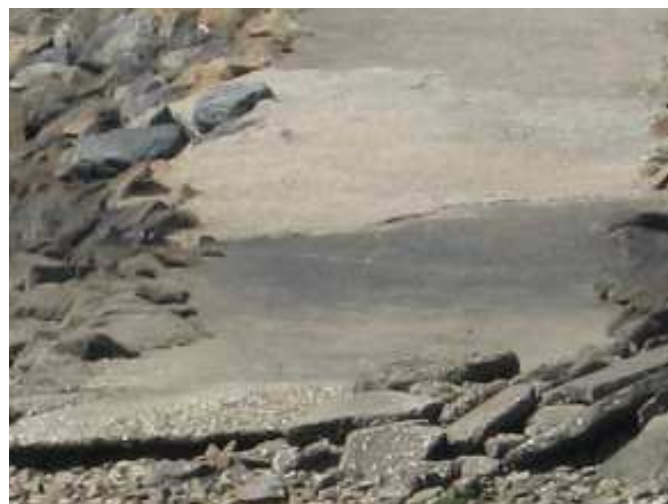
Réflexion des vagues en tempête, augmentation du courant de retour. Risque de démaigrissement de la plage au droit de l'ouvrage.

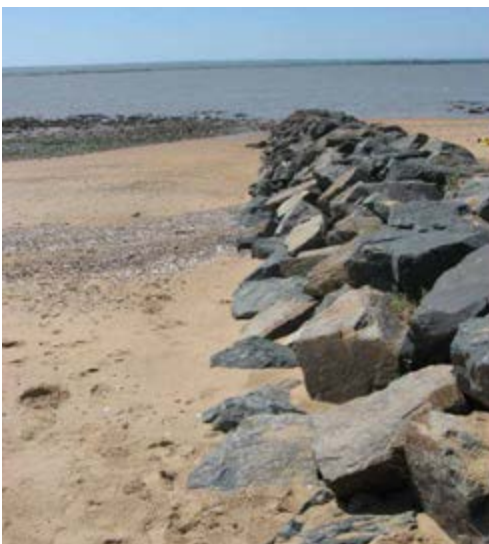
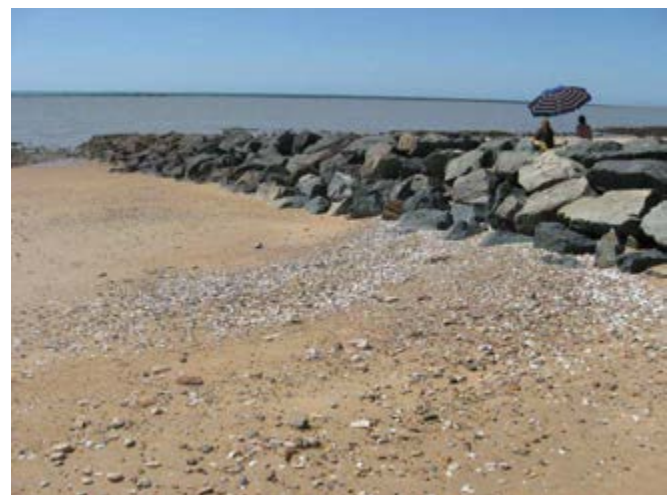
N° de référencement : USXI – O19

Bon état général apparent.

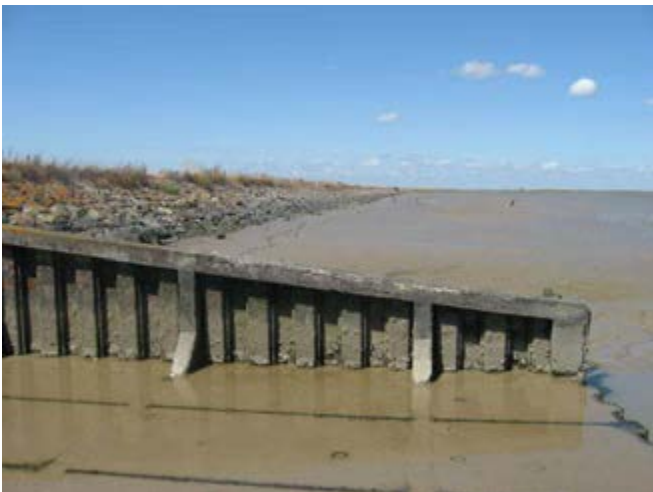
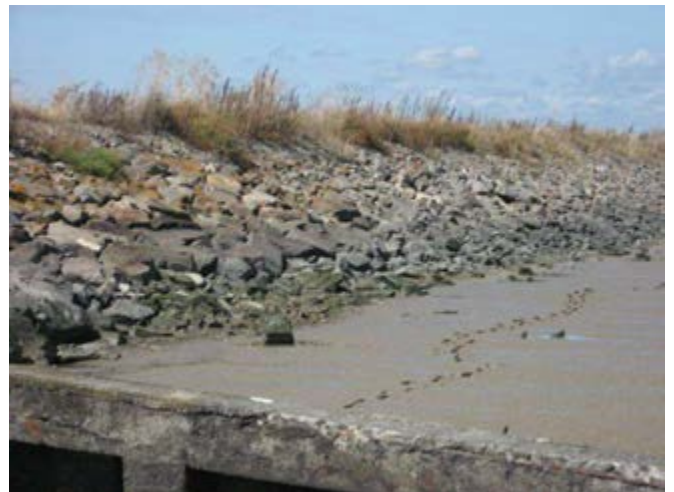
N° de référencement : USXI – O20

Réflexion des vagues en tempête, augmentation du courant de retour.
