# *La Tempête Xynthia*

*du 28 février 2010*

## *Retour d'expérience en Loire-Atlantique et en Vendée*

*Volet hydraulique et ouvrages de protection*

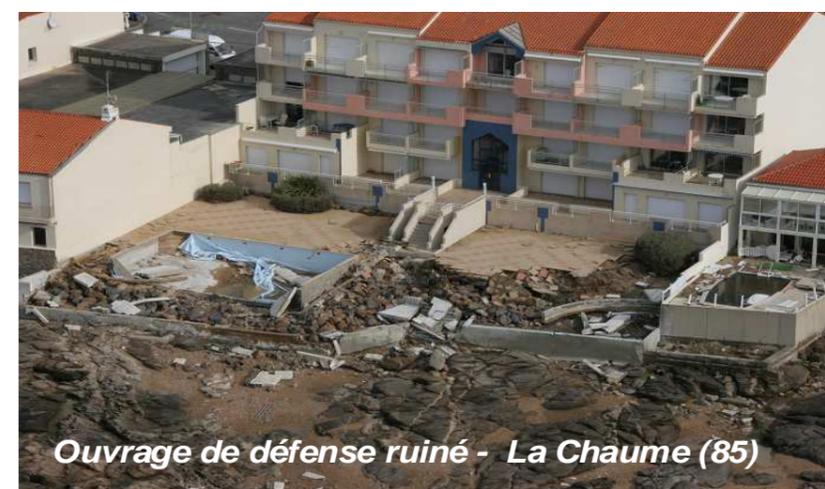
Ouvrage de défense ruiné - La Chaume (85)  
Illustration 3 : photographie aérienne oblique du 3 mars 2010 (La Chaume, Vendée)

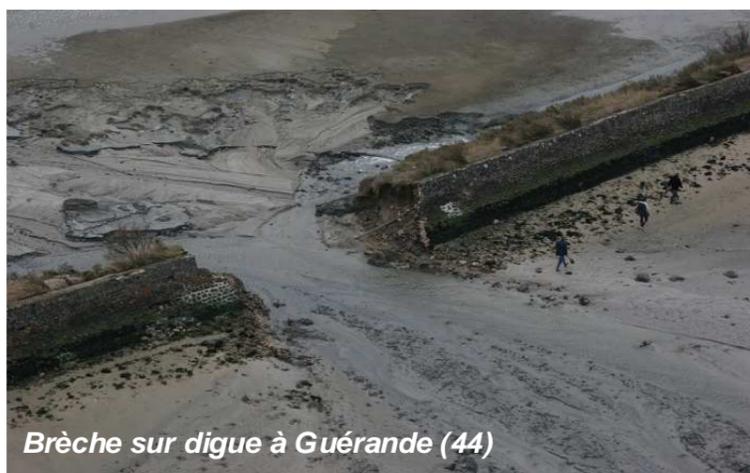
*Brèche sur digue à Guérande (44)*

*Illustration 4: photographie aérienne oblique du 3 mars 2010 (Guérande, Loire-Atlantique)*

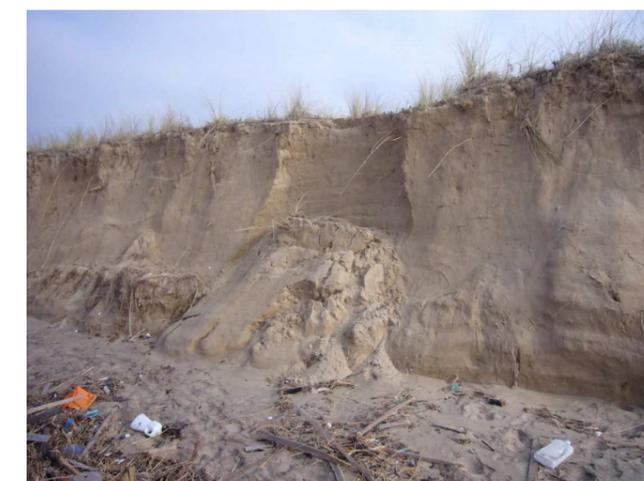
Illustration 26 : Falaise d'érosion dunaire et loupe de glissement sur dune de première ligne (Saint-Gilles-Croix-de-Vie, Vendée) - BRGM

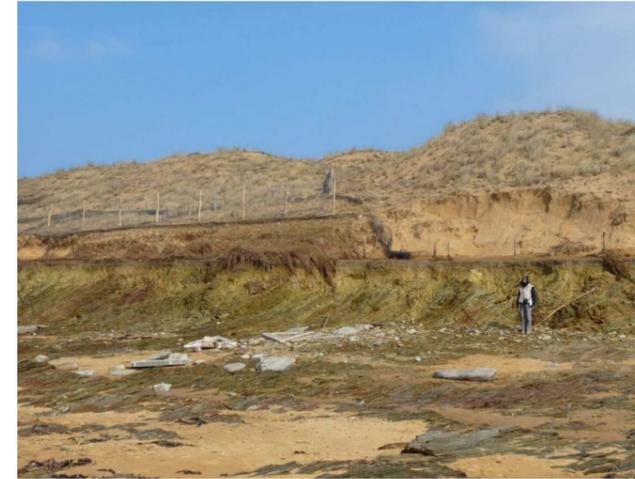
Illustration 55 : Recul du trait de côte en lien avec l'érosion externe directe d'un cordon dunaire reposant sur un substrat rocheux (Olonne-sur-Mer, Vendée) - BRGM

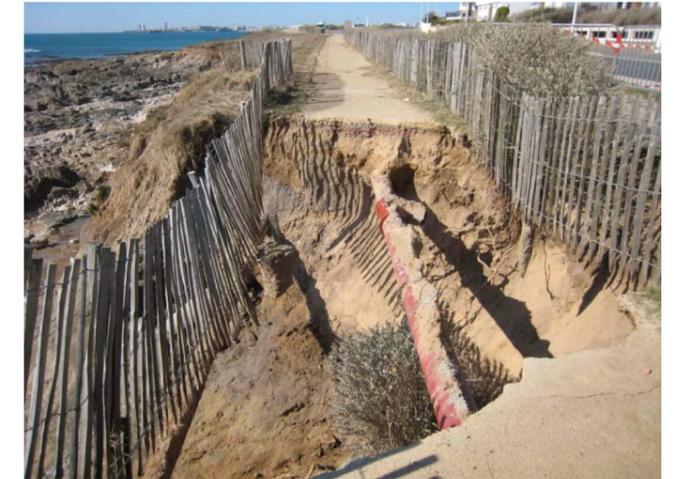
Illustration 56 : Recul du trait de côte en lien avec une érosion externe directe d'un cordon dunaire (Château-d'Olonne, Vendée) - CETEO-LRA

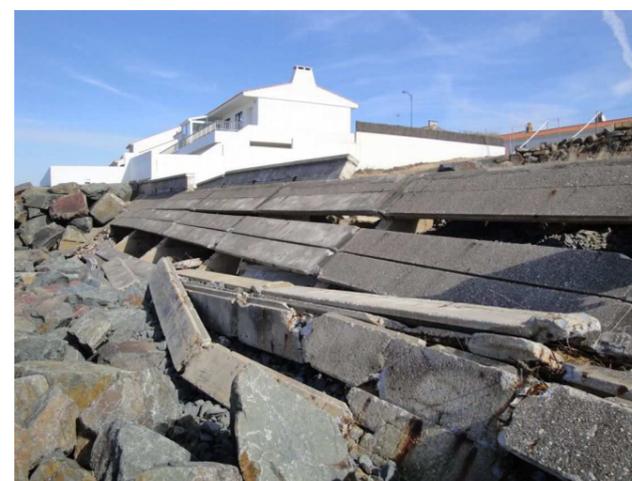
Les perrés montrent des désordres très majoritairement liés à de **l'érosion externe de contact et/ou consécutive à une surverse** (liée à une submersion ou à la projection de paquets de mer) : 90% des désordres (affouillements, disjointoiements et désorganisation des blocs [illustration 59], des parements [illustration 60], des revêtements, des enrochements de protection de pied, arrachement des parapets en crête d'ouvrage [illustration 61]) sont liés à ce mécanisme de rupture, que les ouvrages soient maçonnés ou en béton.

Illustration 60 : Destruction du parement béton d'un perré suite à une érosion externe (Brétignolles-sur-Mer, Vendée) - CETEO-LRA

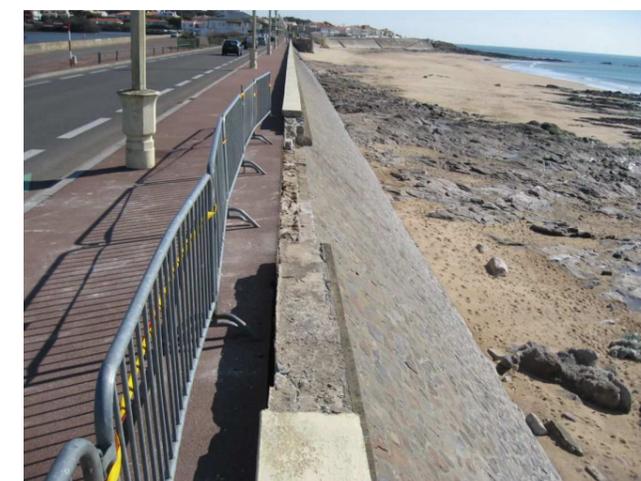
Illustration 61 : Disparition du parapet d'un perré maçonné consécutive à une érosion externe (Les Sables-d'Olonne, Vendée) - CETEO-LRA

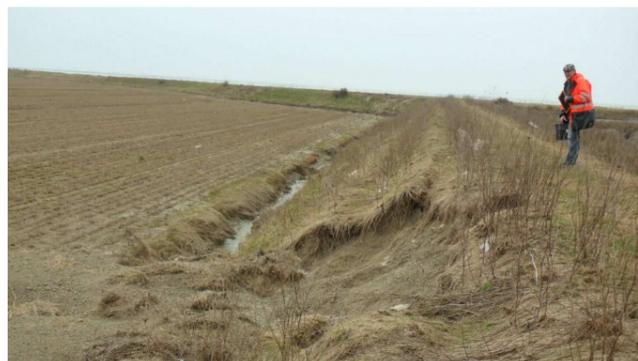
Les différents stades de cette érosion ont été constatés sur le terrain : **affouillements** en pied d'ouvrage, **glissements ponctuels** englobant l'ouvrage sur toute sa hauteur (illustrations 64 et 65), **brèches partielles** (écrêtage de l'ouvrage, illustration 66) ou **totales** (illustration 67). Ces désordres ont été constatés côté terre, indiquant une surverse de l'ouvrage au préalable (illustration 64), mais aussi côté mer, indiquant soit une érosion externe de contact (illustration 65), soit, dans certains cas, une érosion consécutive à une surverse en retour (reflux des eaux à la décrue).

Illustration 64 : Érosion côté terre d'une digue après surverse (La Barbâtre, Vendée) - CETEO-LRB

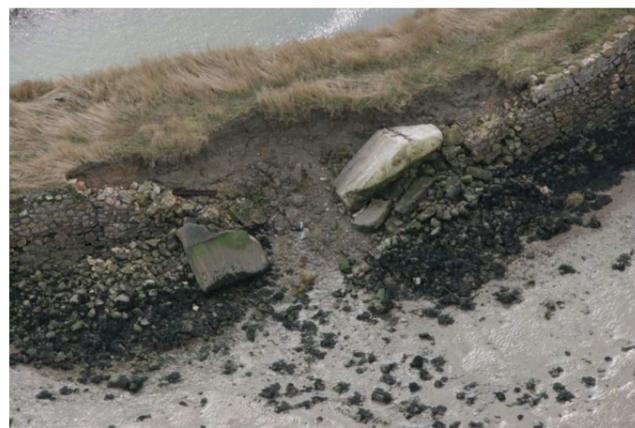
Illustration 65 : Érosion côté mer d'une digue protégée par une carapace en maçonnerie (Mesquer, Loire-Atlantique) - DREAL Pays de la Loire/DDTM 85

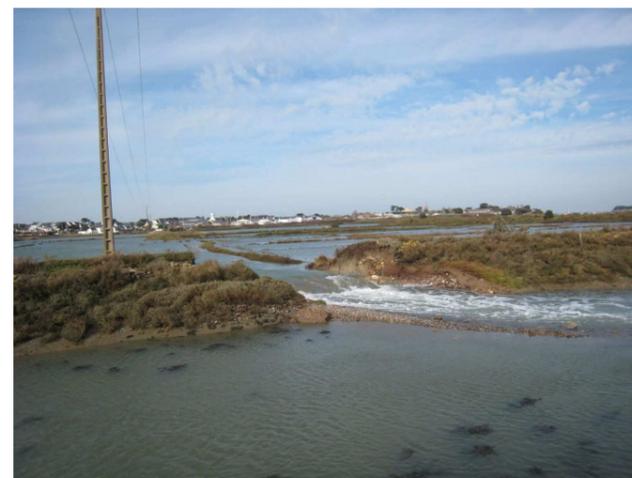
Illustration 67 : Brèche totale d'une digue en terre consécutive à une érosion externe après surverse (Batz-sur-Mer, Loire-Atlantique) - CETEO-LRA

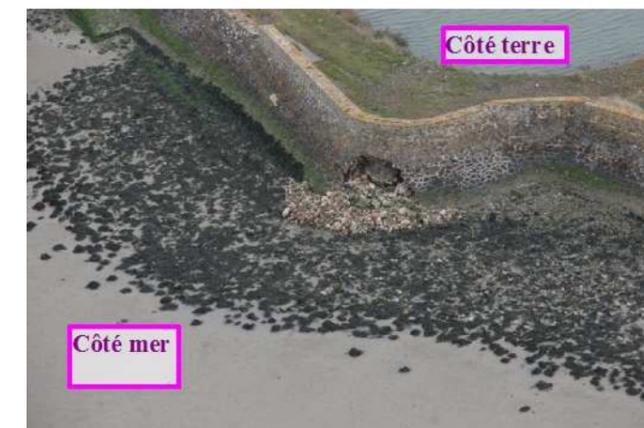
Lorsque l'ouvrage possédait une carapace (maçonnerie ou béton), des figures d'érosion spécifiques à ces matériaux ont été relevées : dispersion et arrachement des blocs de maçonnerie (illustration 68), fracturation (illustration 69) et arrachement (illustration 70) des revêtements, destruction des banquettes (illustration 71), disparition des parapets, désorganisation et dispersion des enrochements de protections de pied. Ce type de désordre est à mettre en relation avec la puissance de l'événement et l'existence de phénomènes houleux.

Illustration 68 : Destruction partielle de la carapace maçonnée d'une digue en terre par érosion externe (Batz-sur-Mer, Loire-Atlantique) - DREAL Pays de la Loire/DDTM 85

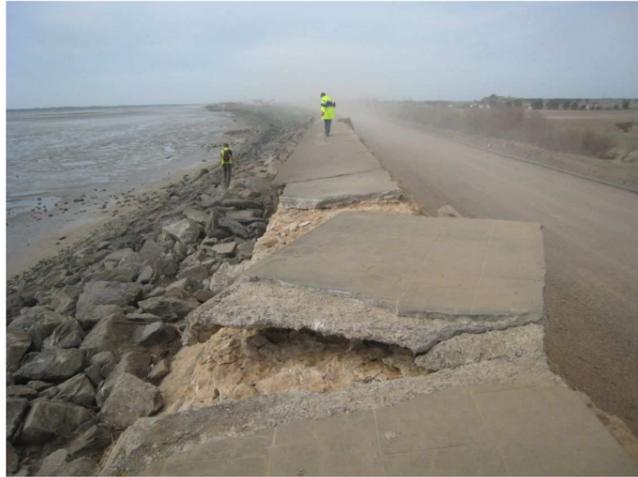
Illustration 71 : Arrachement de la banquette béton de crête de digue par érosion externe de contact (L'Aiguillon-sur-Mer, Vendée) - CETEO-LRA

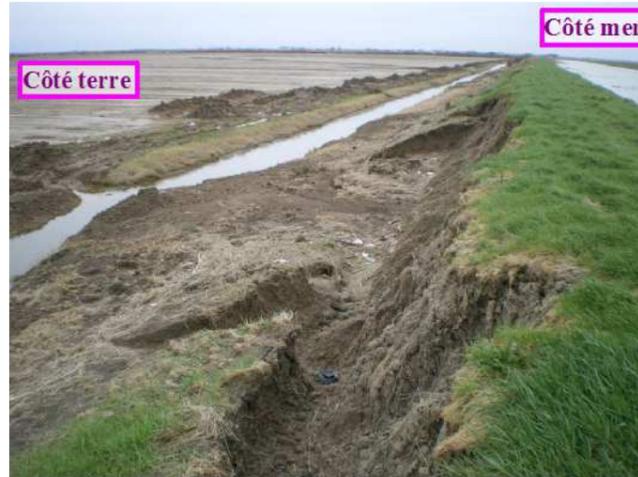
Un deuxième mécanisme de rupture a été identifié sur les digues de protection en terre en Vendée : un peu moins de 10% des désordres sont des **glissements d'ensemble** (illustration 72) ou des fissures et fractures indiquant une instabilité d'ensemble de l'ouvrage. Ce type d'instabilité concerne quasi-exclusivement les digues des polders, réalisées de façon artisanale par les exploitants agricoles lors de l'assèchement des terres, en utilisant les terres argileuses extraites au pied même de ces ouvrages. Les règles de l'art en matière de dimensionnement de tels ouvrages n'ont manifestement pas été observées, notamment en terme de pente de talus.

Illustration 72 : Loupe de glissement d'une digue en lien avec une instabilité d'ensemble, suite à surverse (Puyravault, Vendée) - CETEO-LRA

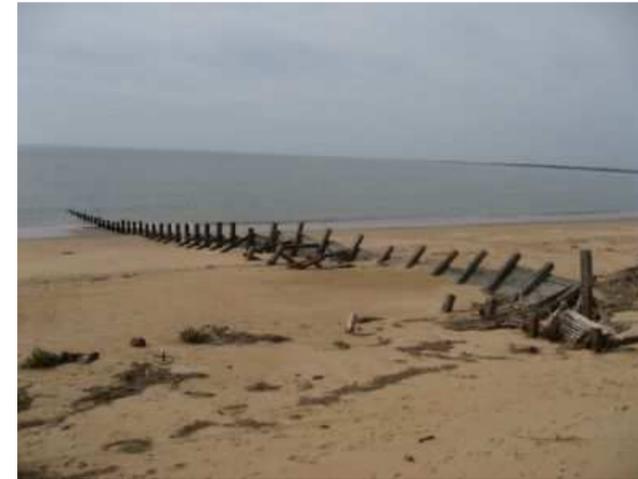
Illustration 73 : Destruction partielle d'un épi bois (L'Aiguillon-sur-Mer, Vendée) - CETEO-LRA

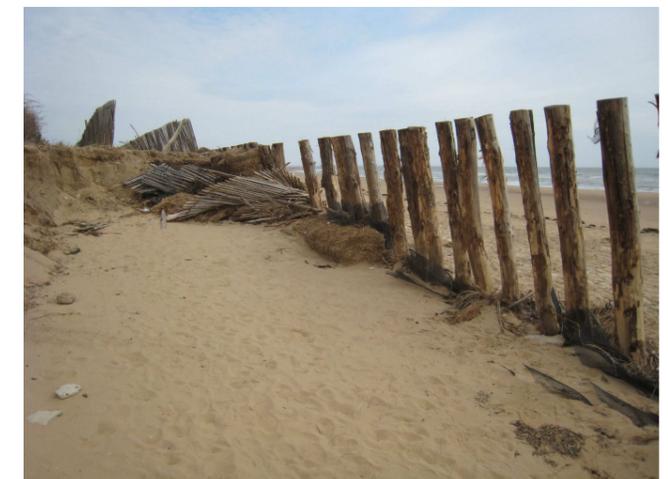
Illustration 74 : Érosion dunaire en arrière d'une rangée de pieux battus (à noter la dispersion des bottes de paille) (La Tranche-sur-Mer, Vendée) - CETEO-LRA

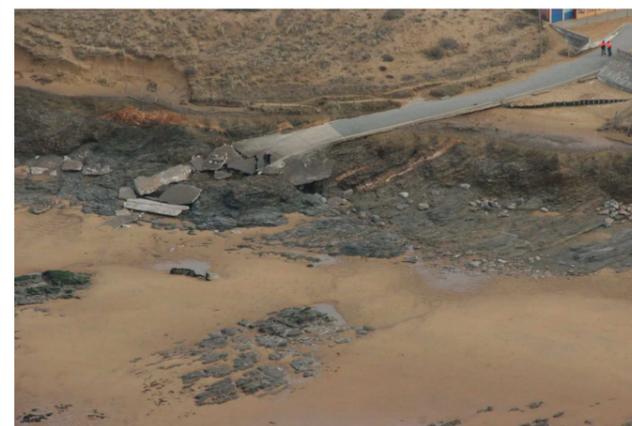
Ces ouvrages ont pour la plupart subi des dégâts importants en lien avec la force des vagues, l'intensité des courants et la surverse : arrachement et destruction des revêtements béton des cales d'accès à l'eau (illustration 76), affouillements du sol support sous l'extrémité des cales (illustration 77), des voies d'accès aux plages (illustration 78) et des escaliers (illustration 79), destruction par érosion des accès piétonniers aux plages (illustration 80), destruction plus ou moins complète d'ouvrages d'art (illustration 81), etc.

Illustration 76 : Destruction de l'extrémité d'une cale (Brem-sur-Mer, Vendée) - DREAL Pays de la Loire/DDTM 85

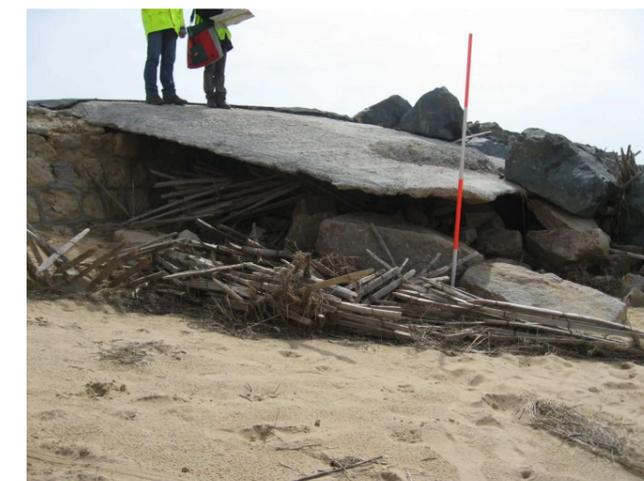
Illustration 77 : Affouillement sous l'extrémité d'une cale (L'Aiguillon-sur-Mer, Vendée) - CETEO-LRA

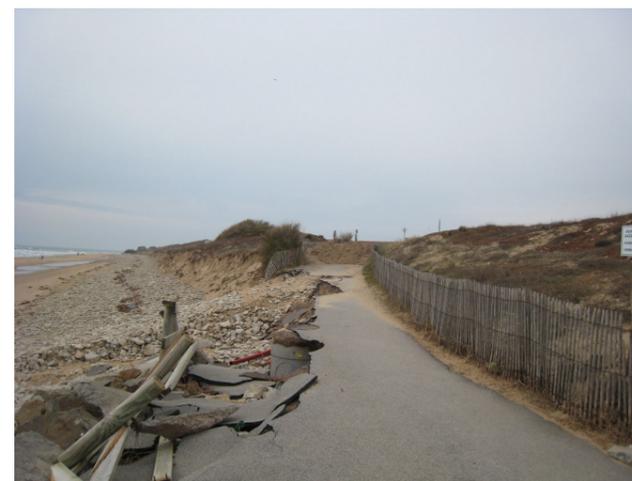
Illustration 78 : Destruction par érosion de contact d'une voie d'accès à la plage (La Tranche-sur-Mer, Vendée) - CETEO-LRA

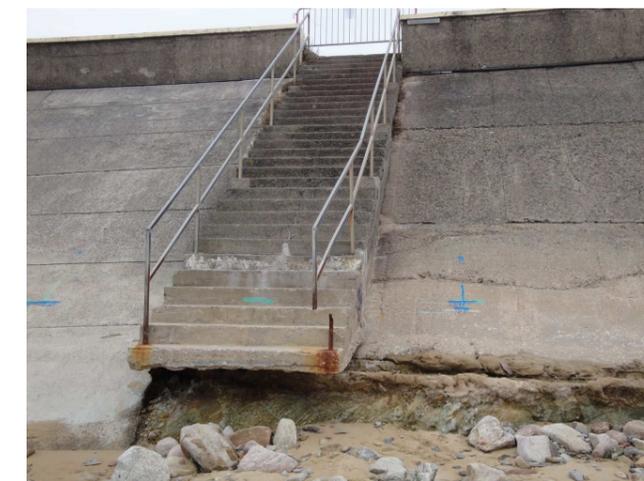
Illustration 79 : Affouillement sous un escalier d'accès à la plage (Les Sables-d'Olonne, Vendée) - CETEO-LRA

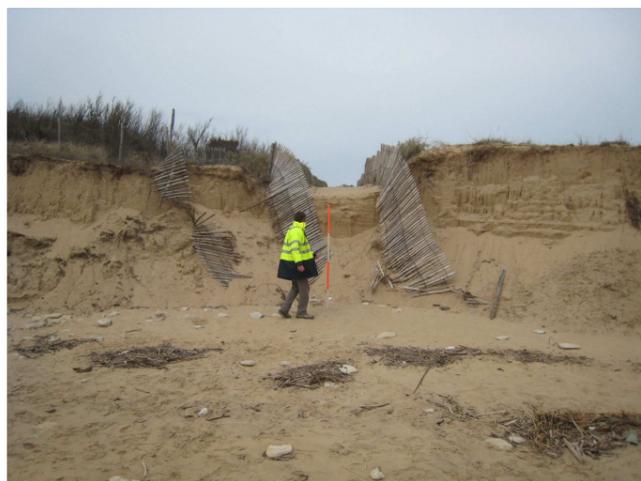
*Illustration 80 : Destruction par érosion de contact de l'extrémité d'un accès piétonnier à la plage (La Tranche-sur-Mer, Vendée) - CETEO-LRA*

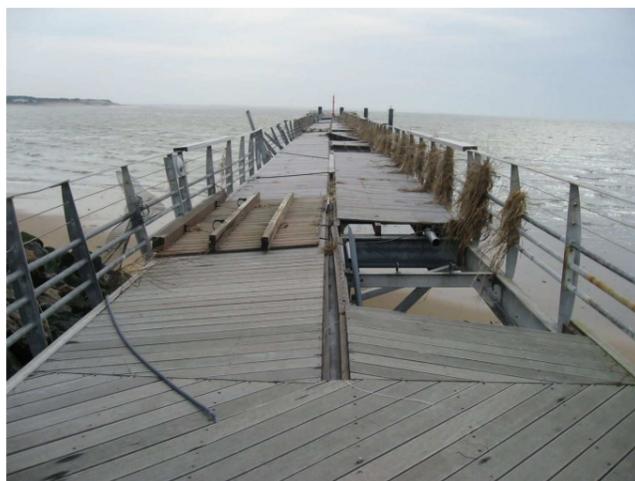
*Illustration 81 : Destruction partielle des éléments constitutifs d'une passerelle submergée lors de Xynthia (La Tranche-sur-Mer, Vendée) - CETEO-LRA*

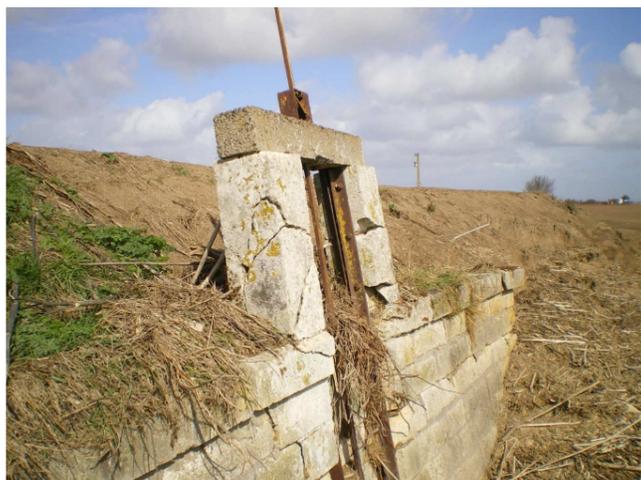
Les ouvrages hydrauliques ont été impactés par les effets des vagues et des courants hydrauliques : certains des ouvrages présentent des pathologies empêchant leur bon fonctionnement (illustration 82), d'autres sont totalement ruinés (illustration 83).

*Illustration 82 : Vanne affectée de pathologies structurelles importantes empêchant son bon fonctionnement (Triaize, Vendée) - CETEO-LRA*

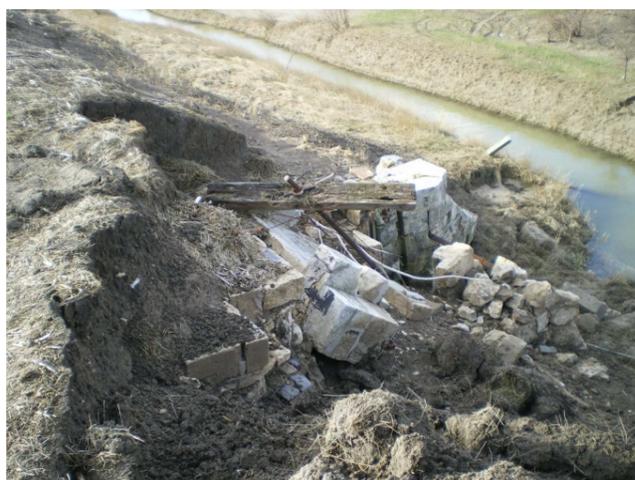
*Illustration 83 : Vanne ruinée (Triaize, Vendée) - CETEO-LRA*

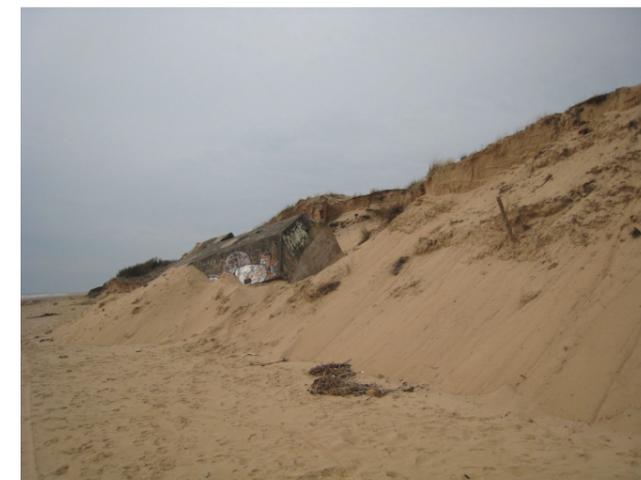
*Illustration 85 : Basculement d'un blockhaus suite à l'érosion du sol support (La Tranche-sur-Mer, Vendée) - CETEO-LRA*

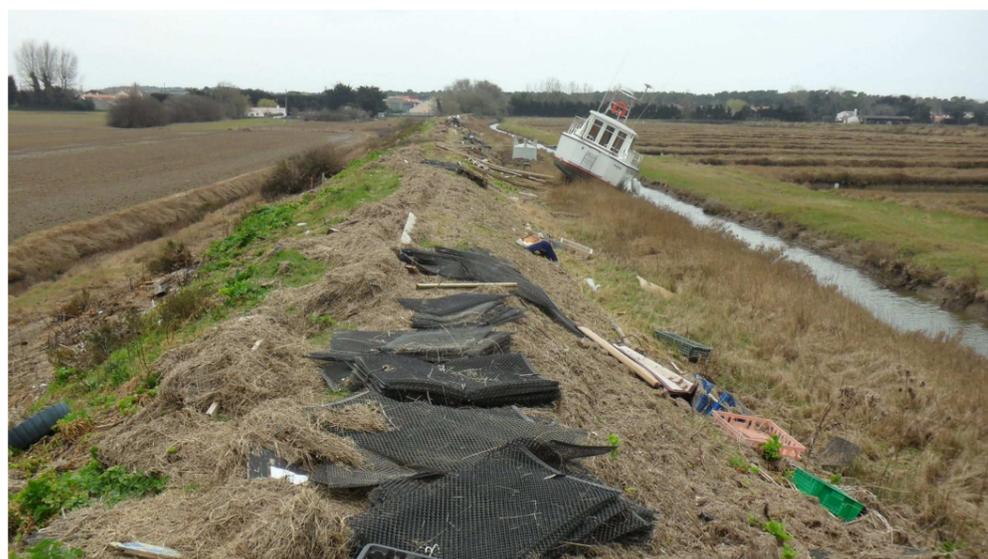
Ces différents éléments nous permettent d'affirmer que **les brèches survenues sur les digues en terre ont été causées par une surverse de l'ouvrage**.

Illustration 87 : Laissez de submersion sur digue en terre (La Barre-de-Monts, Vendée) - CETEO-LRB

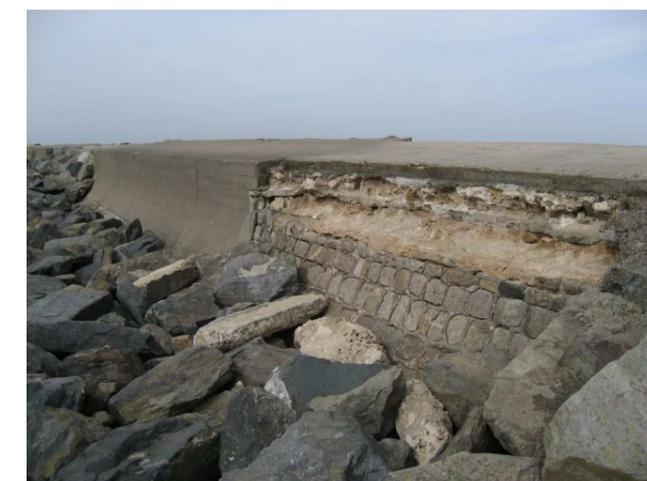
De même, les réparations anciennes de certains ouvrages ont été des points durs qui ont bien résisté aux effets de la tempête et de la submersion, alors que les zones non réparées de part et d'autre ont été le siège de désordres plus importants. Ce fait a été particulièrement mis en évidence sur la digue du Génie à l'Aiguillon-sur-Mer (illustration 90).

Illustration 90 : Hétérogénéité du revêtement de la digue du Génie à l'origine d'une érosion différentielle (L'Aiguillon-sur-Mer, Vendée) - CETEO-LRA

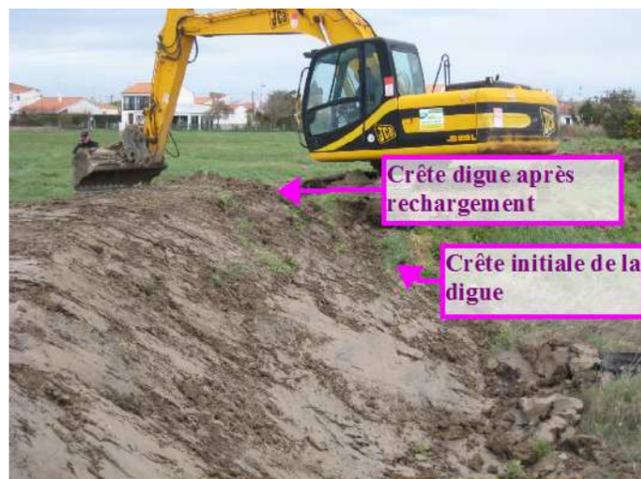
Bien que l'objectif des travaux d'urgence soit de rendre aux ouvrages leur capacité initiale de protection, certains rechargements ont nettement dépassé la cote originelle de l'ouvrage (illustrations 105 et 106), parfois sur près d'un mètre de hauteur.

Illustration 105 : Surélévation d'une digue en terre par rechargement en terre (L'Aiguillon-sur-Mer, Vendée) - CETEO-LRA

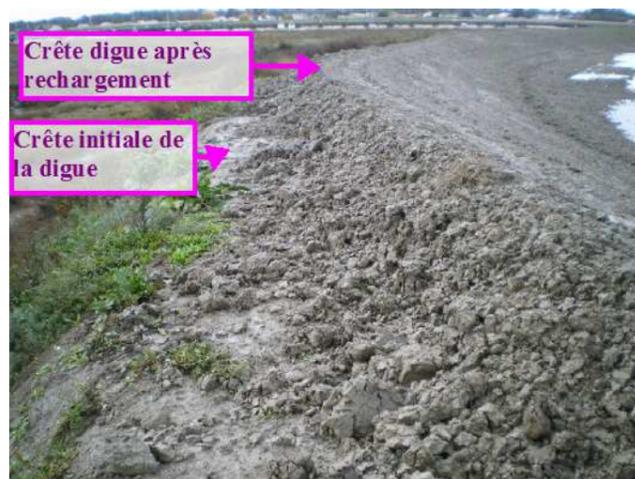
Illustration 106 : Digue surélevée par rechargement en terre (L'Aiguillon-sur-Mer, Vendée) - CETEO-LRA

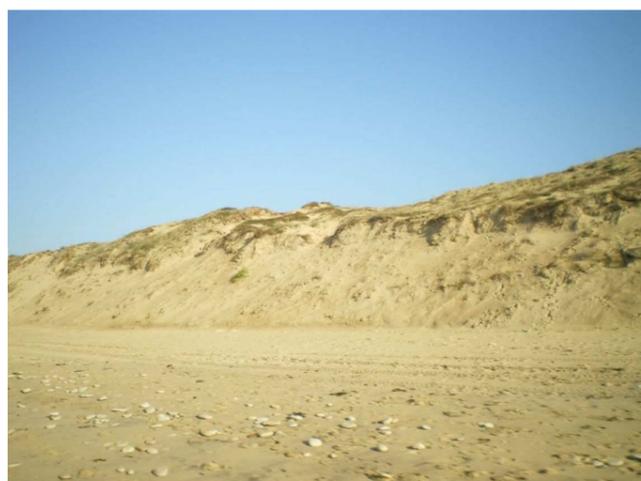
Les cordons dunaires sans enjeux forts en arrière n'ont le plus souvent fait l'objet d'aucun travaux de confortement. L'évolution naturelle des dunes a pu être observée lors des diagnostics complémentaires de novembre 2010 : adoucissement de la pente des falaises d'érosion (retour au profil d'équilibre, illustration 108), engraissement du haut de plage (illustration 107).

Illustration 108 : Adoucissement de la falaise d'érosion dunaire (Longeville-sur-Mer, Vendée) - CETEO-LRA

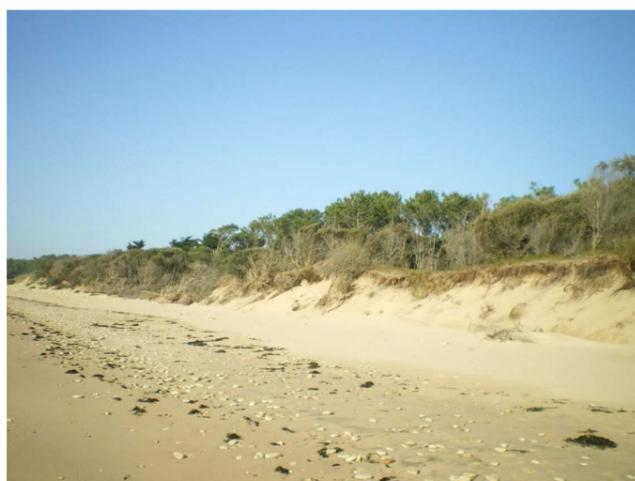
Illustration 107 : Engraissement du pied de cordon dunaire (Longeville-sur-Mer, Vendée) - CETEO-LRA

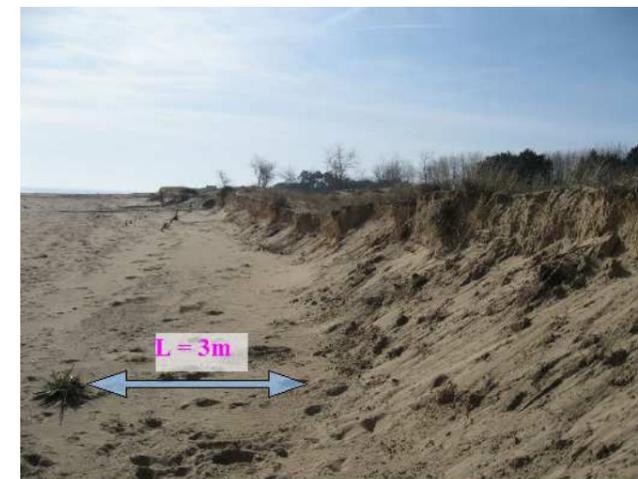
Illustration 109 : Recul du cordon dunaire (La Tranche-sur-Mer, Vendée) - CETEO-LRA

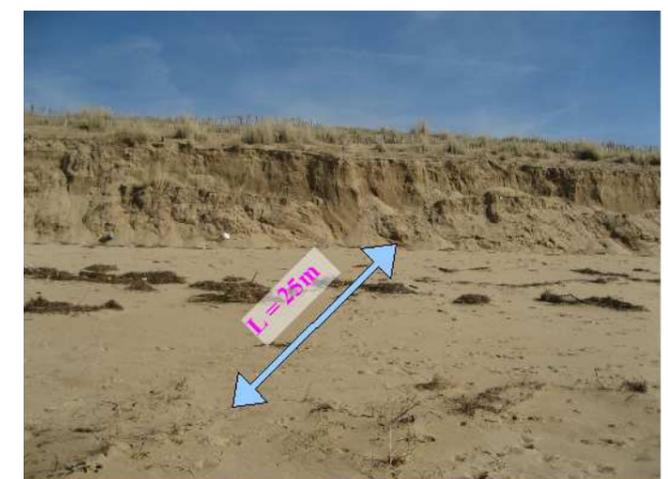
Illustration 110 : Recul du cordon dunaire (La Tranche-sur-Mer, Vendée) - CETEO-LRA

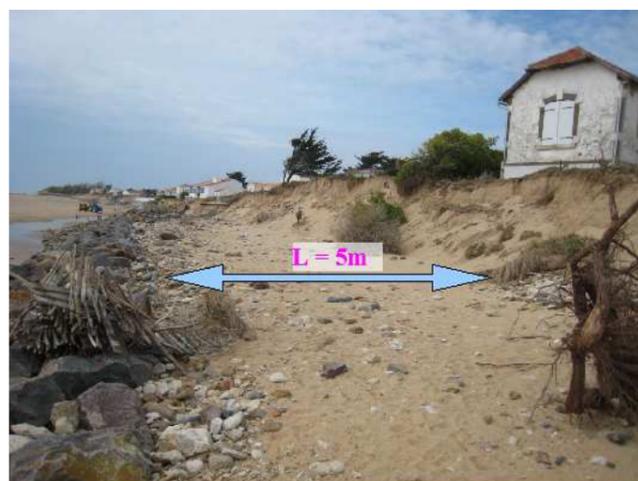
Pour les cordons dunaires protégés en pied par des enrochements ou d'autres structures (murs), le recul a pu atteindre dans certains cas 10 mètres (illustrations 111 et 112).

Illustration 111 : Recul du cordon dunaire derrière la protection en enrochements (La Tranche-sur-Mer, Vendée) - CETEO-LRA

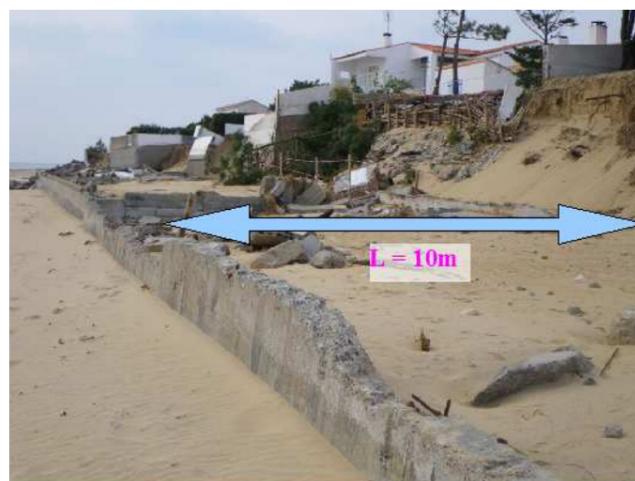
Illustration 112 : Recul du cordon dunaire derrière un mur béton (La Tranche-sur-Mer, Vendée) - BRGM

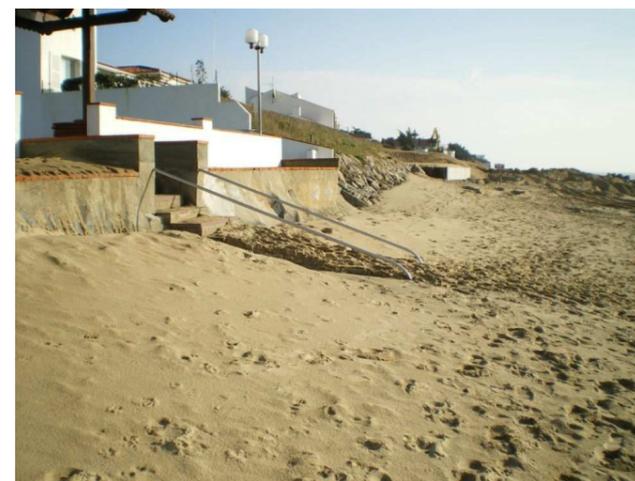
Illustration 113 : Ré-ensablement naturel d'une plage (La Tranche-sur-Mer, Vendée) - CETEO-LRA

Les constats réalisés quelques mois après l'événement montrent que certaines des plages qui n'ont pas fait l'objet de travaux se sont rechargées naturellement pendant l'été (illustration 113).

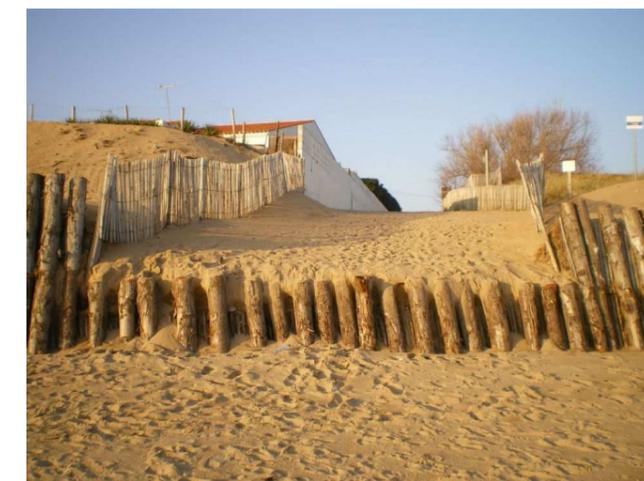
Illustration 114 : Disparition du rechargement en sable mis en place sur un accès plage (La Tranche-sur-Mer, Vendée) - CETEO-LRA

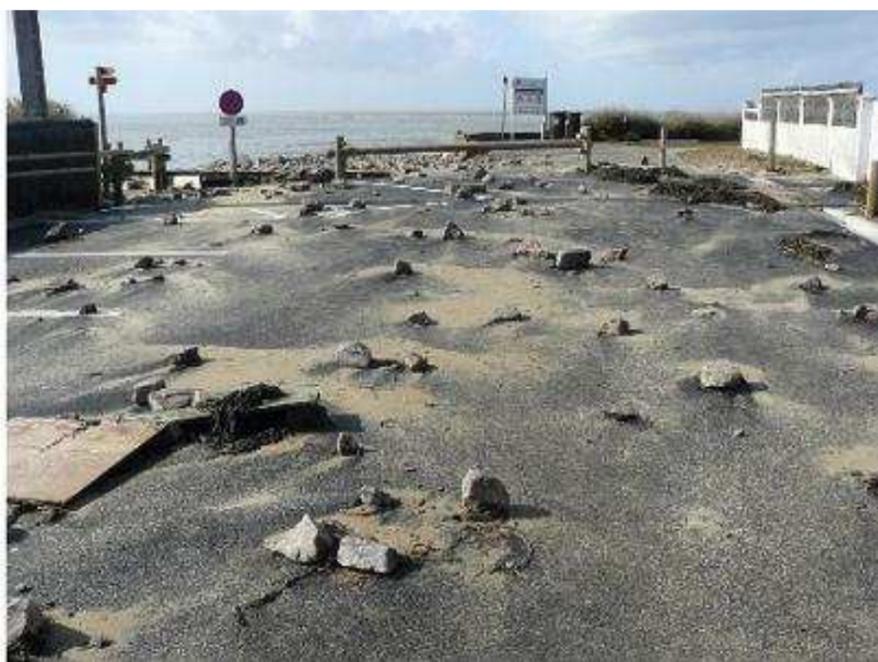
Plus au sud, le bourg des Moutiers-en-Retz a été largement submergé (illustrations 127, 128 et 129). La progression de la submersion a été stoppée par le remblai de la voie ferrée, hormis un secteur où l'eau a pu progresser par un ouvrage hydraulique sous la voie.

Les entrées d'eau ont pu se produire dans les parties les plus basses de la protection de la côte (inférieures à 4,50 m NGF), composée d'un cordon dunaire surmonté d'un muret. Il est cependant difficile d'estimer si elles sont dues à des franchissements par surverse ou par paquets de mer.

Illustration 127 : Traces de surverse, Les Moutiers-en-Retz

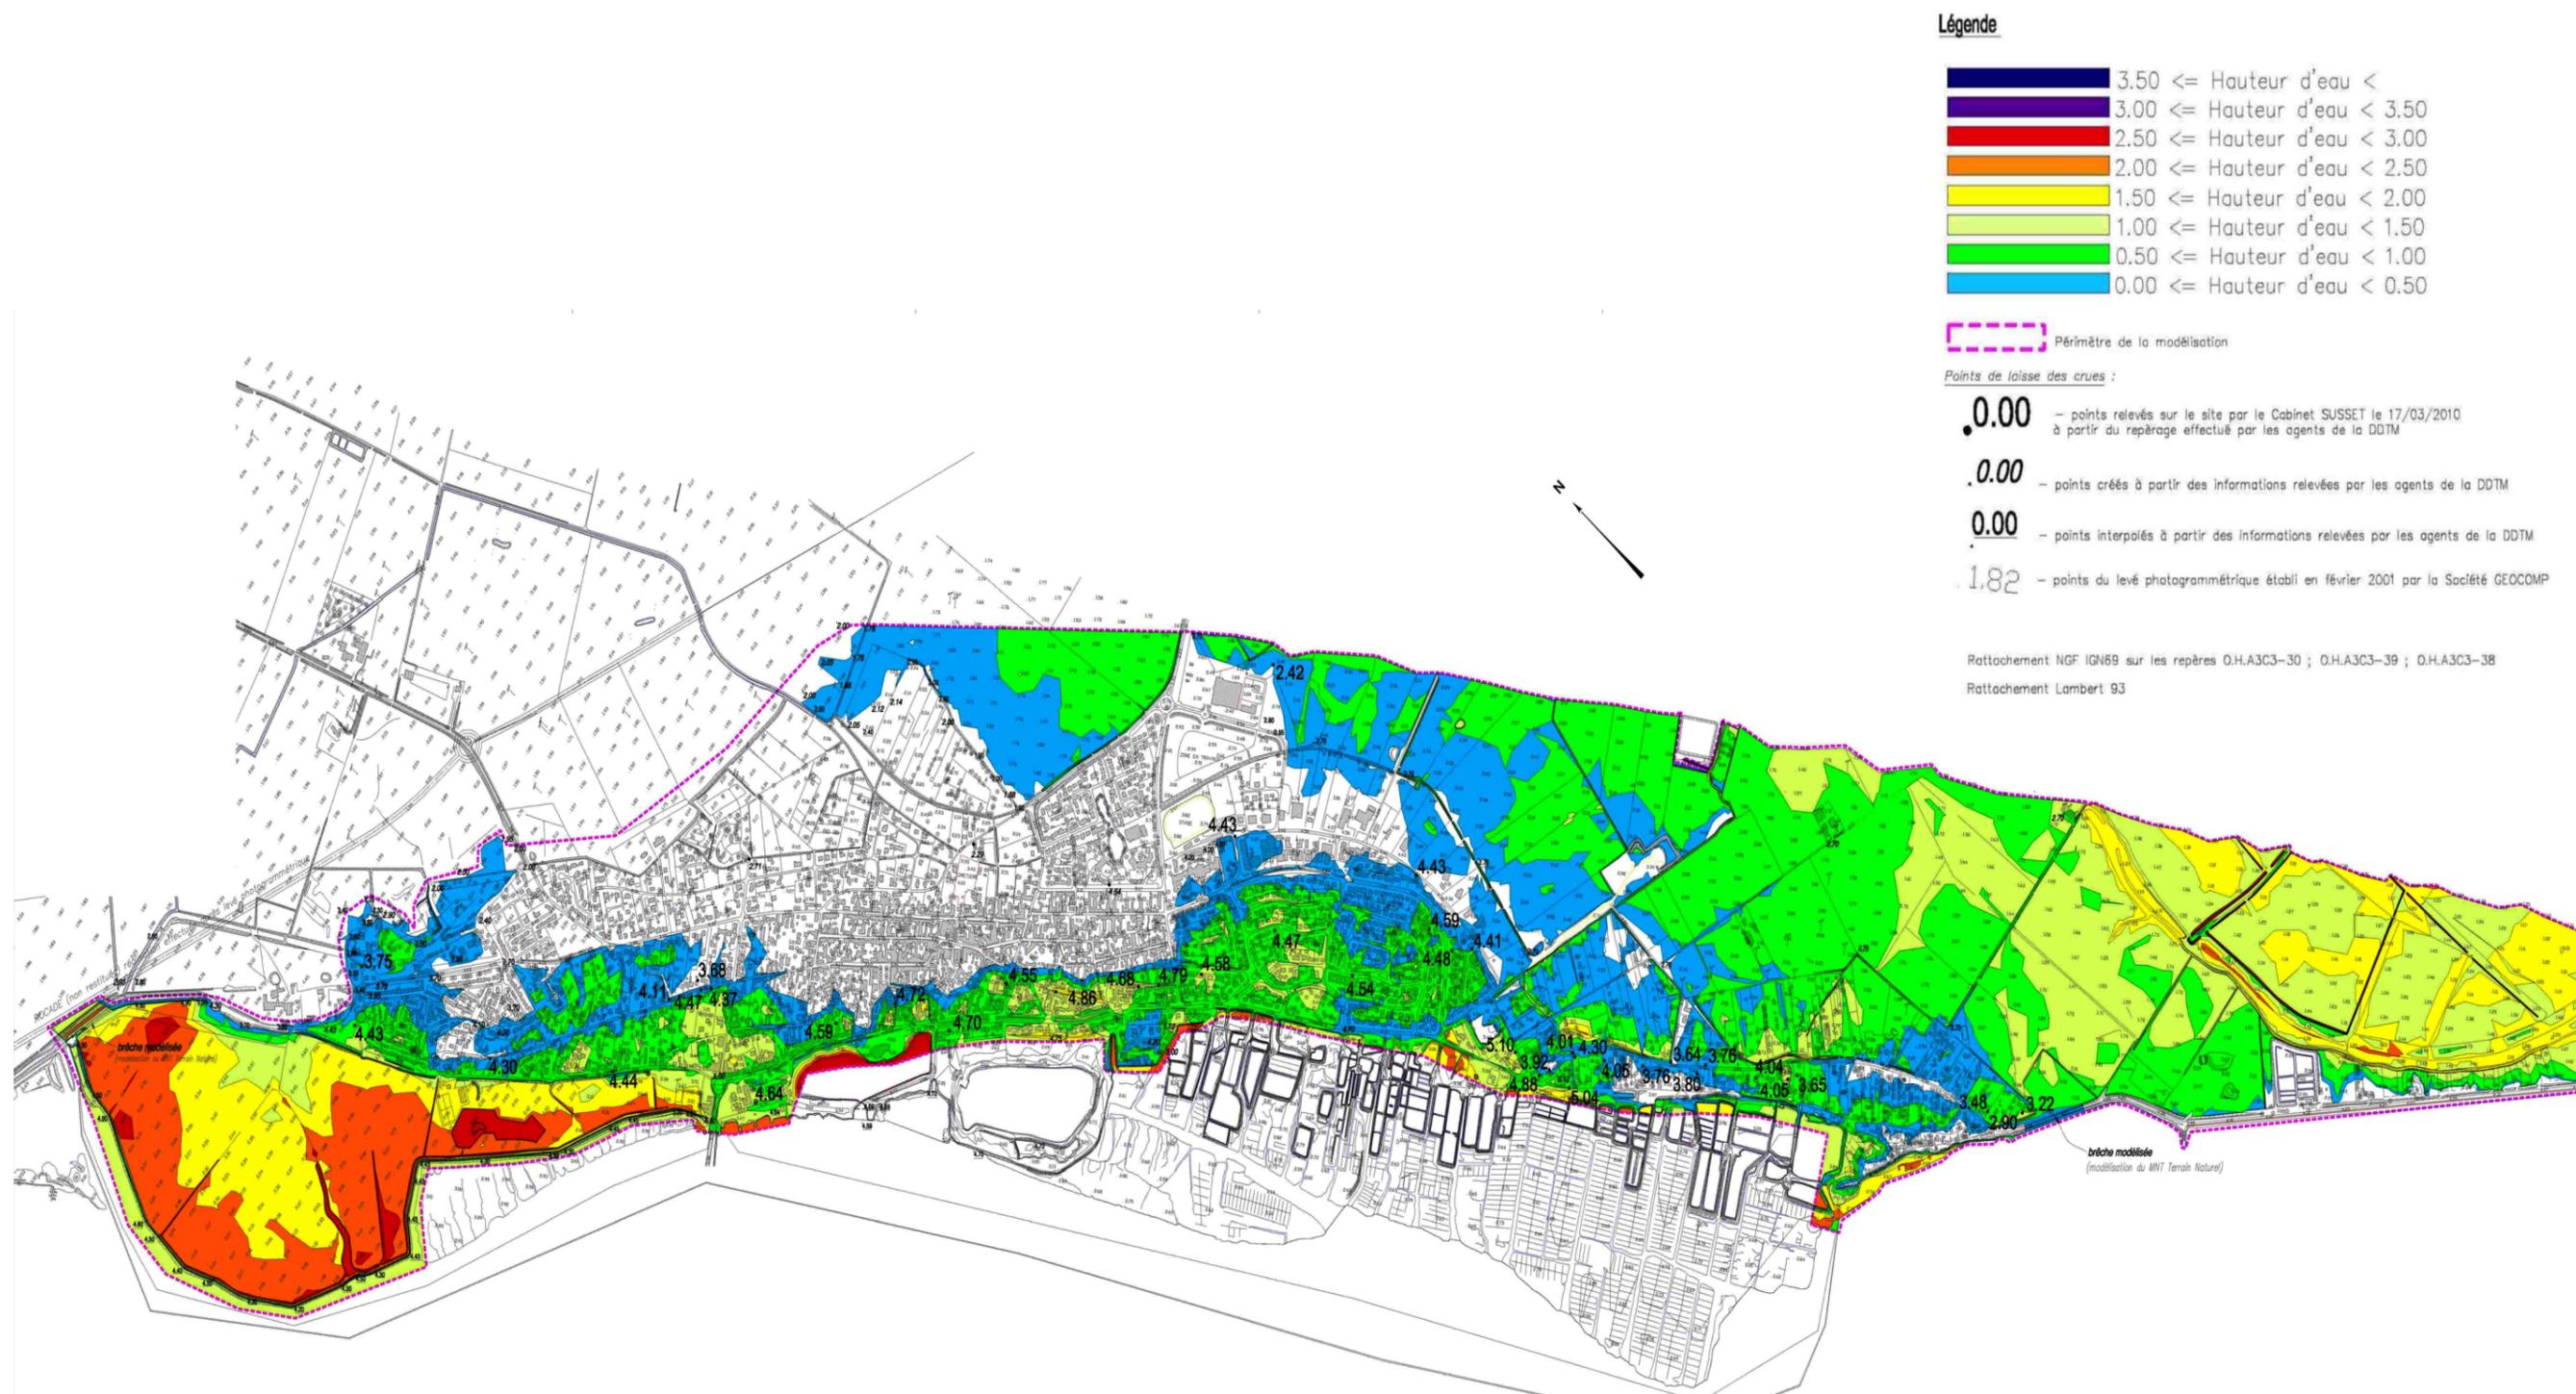
Illustration 139 : Écoulements et hauteurs de submersion (L'Aiguillon-sur-Mer) – DDTM85 « Tempête Xynthia – Rapport technique de première analyse »

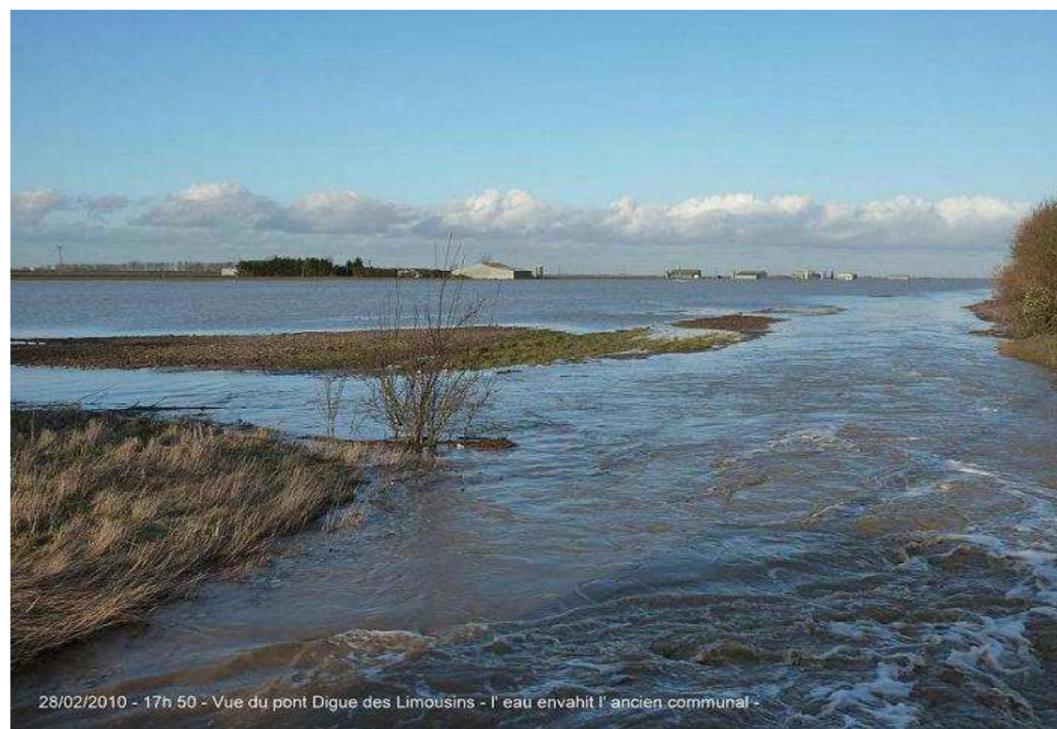
D'après les informations fournies par la commune, le 1<sup>er</sup> mars au matin après la tempête, la submersion avait atteint au nord la Prise de la Cartelée et le lieu-dit les Novelins puis a continué sa progression au delà de la digue des Limousins (illustration 141) par écoulement dans les canaux. La hauteur maximale de la submersion a été atteinte le 2 mars.

28/02/2010 - 17h 50 - Vue du pont Digue des Limousins - l'eau envahit l'ancien communal -

*Illustration 141 : Progression de la submersion au delà de la digue des Llimousins – Commune de Saint-Michel-en-l'Herm*

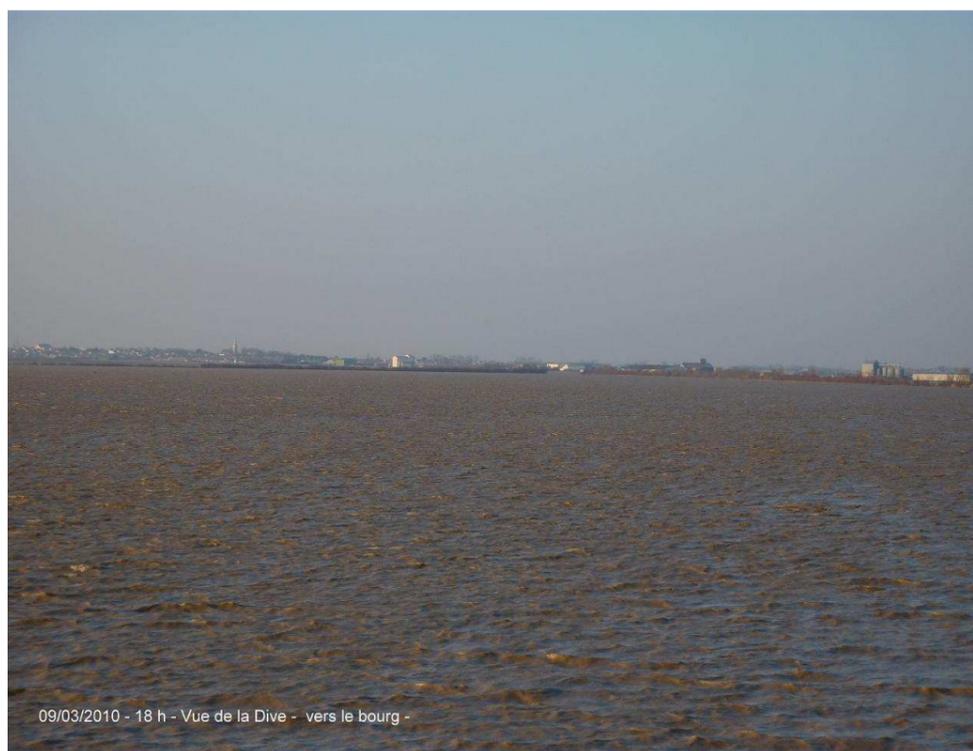
Les illustrations 142 à 144 permettent de bien se rendre compte de l'ampleur de la submersion atteinte dans le Marais Poitevin sur la commune ainsi que des dégâts sur les digues.

09/03/2010 - 18 h - Vue de la Dive - vers le bourg -

*Illustration 142 : Bourg de St Michel-en-l'Herm vu de la Dive – Commune de Saint-Michel-en-l'Herm*

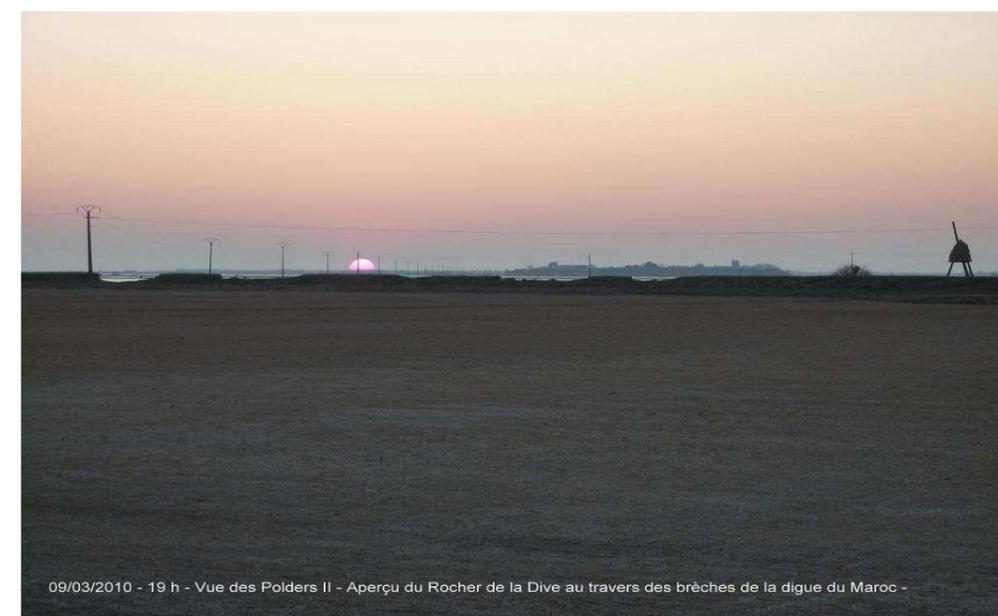
09/03/2010 - 19 h - Vue des Polders II - Aperçu du Rocher de la Dive au travers des brèches de la digue du Maroc -

*Illustration 143 : Brèches dans la digue du Maroc – Commune de Saint-Michel-en-l'Herm*

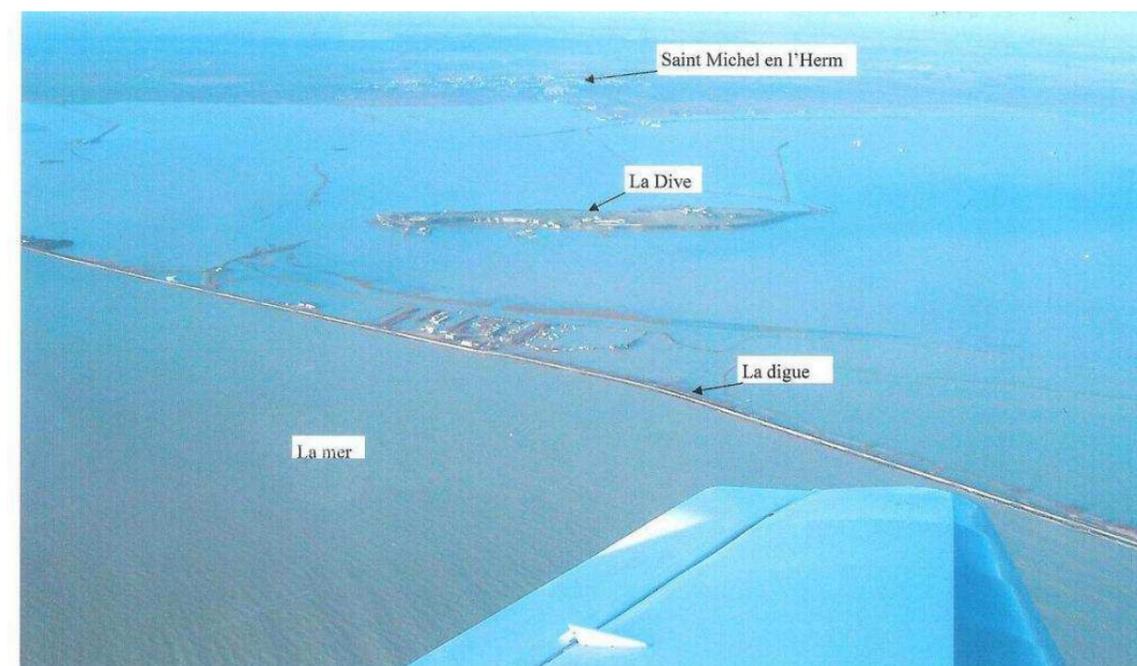
*Illustration 144 : Vue aérienne du marais de Saint-Michel-en-l'Herm*
