SALLE POLYVALENTE DE MOUAIS

FICHE RECAPITULATIVE

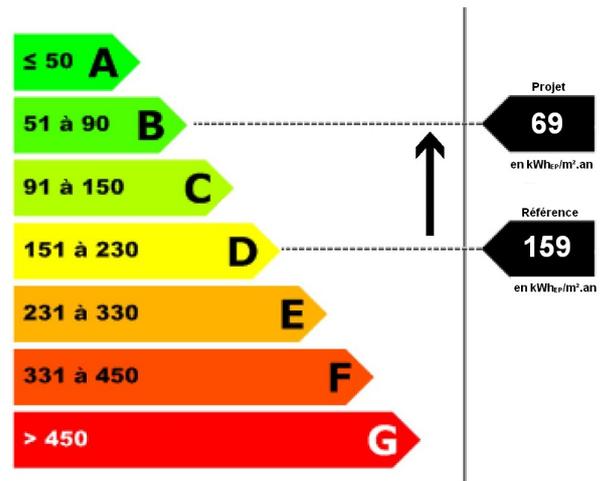
Diagnostic de Performance Énergétique

Soit 56% de consommations énergétiques de moins que la référence RT2005 = niveau BBC RT2005 tertiaire.

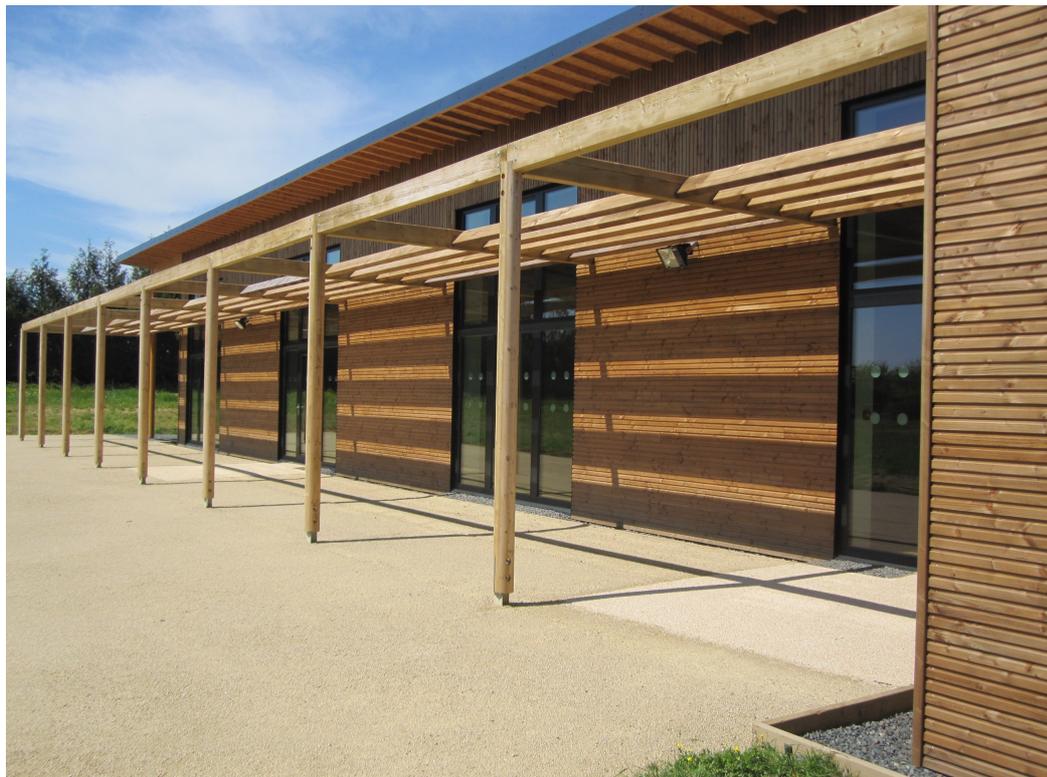
Vue de la paroi sud du projet

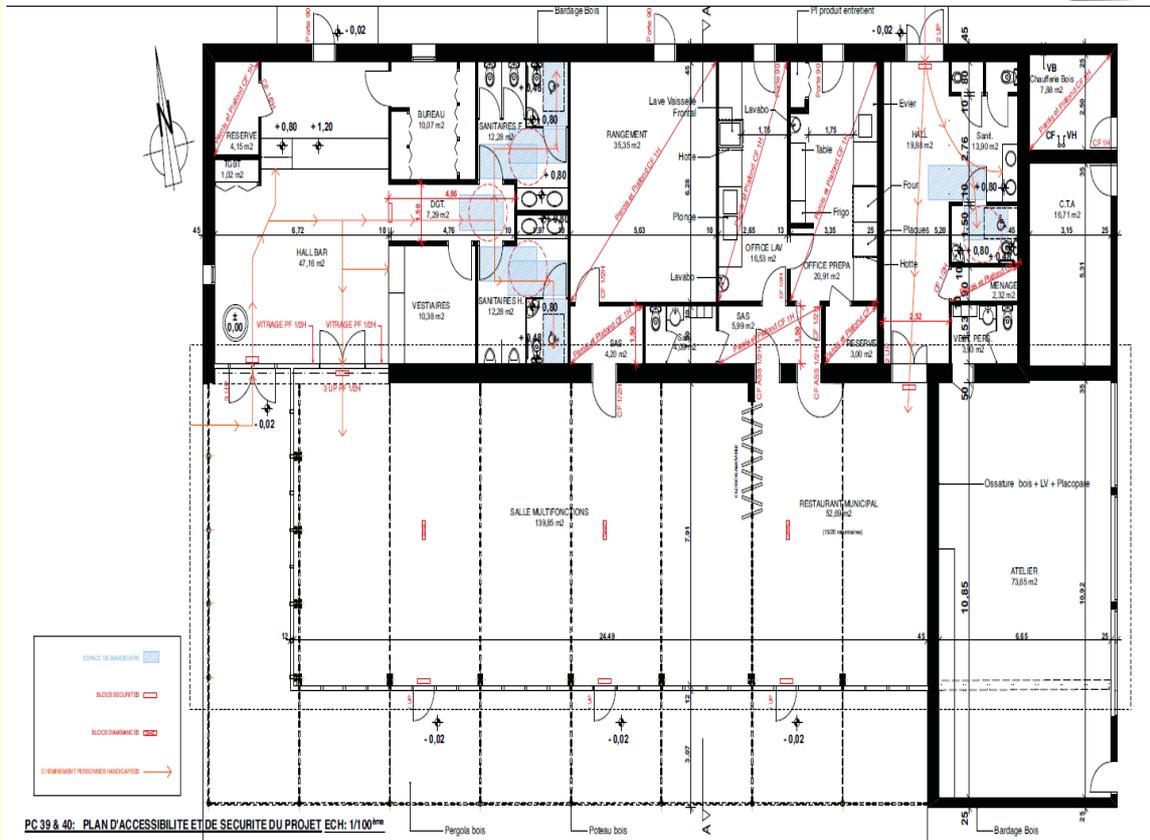
Plan Général

source : SELA – Xavier Ménard Architecte

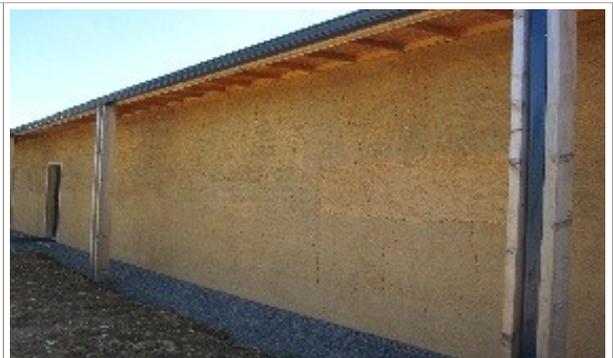
Vue du mur nord rempli de paille

Le mur est en ossature bois, en forme de U et, à l'intérieur, sont placées des bottes de paille serrées. Pour cela une planche est posée sur la botte et, par un système de vérins, une compression est réalisée, au point que la botte est réduite en hauteur de 20 à 25 %. Quand la première botte est bien tassée, la planche de bois est fixée et une deuxième botte posée de la même façon.

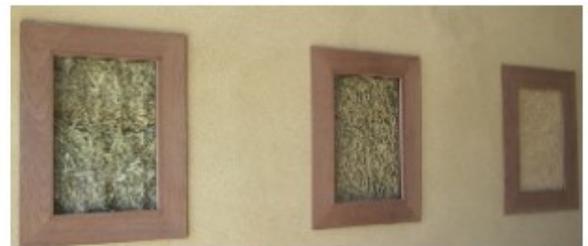
On retrouve les six étapes constituant la construction du mur paille.

Démonstration paille

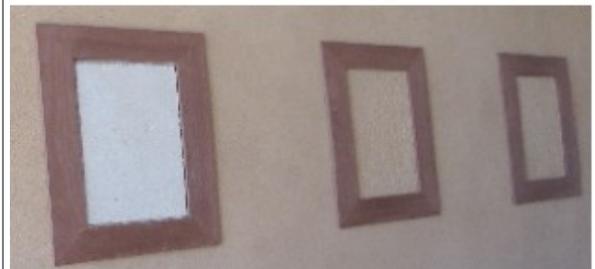
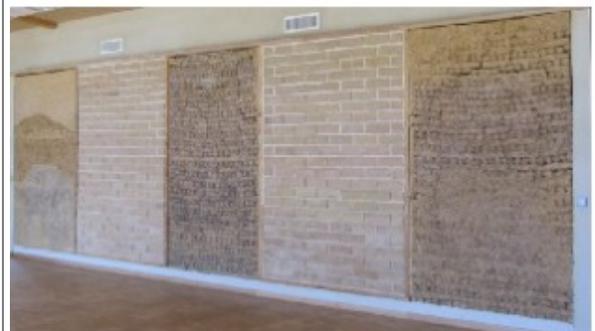
L'autre mur de démonstration est un mur interne constitué par trois techniques de construction en terre crue :

- pisé
- bauge
- adobe

Démonstration terre crue

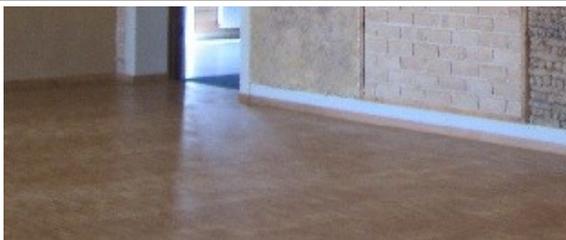
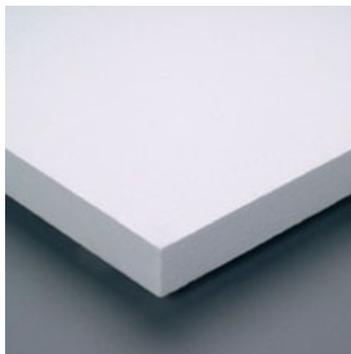
Le sol

L'isolation du plancher a été assurée par deux couches de polystyrène expansé de 60 mm à très haute performance thermique, $\lambda = 0,034 \text{ W/m.K}$ (marque : Maxisol de Placo).

Ainsi ce plancher possède une résistance thermique $R= 3,5 \text{ m}^2.\text{k/W}$

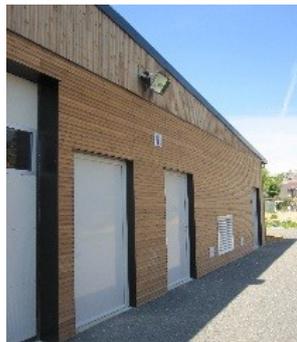
Une VMC double-flux avec échangeur de chaleur a été installée afin de limiter au mieux les pertes de calories.
