## Retour d'expérience sur la rénovation de la maison communale Denazé (53)

- MOA : Mairie de Denazé
- MOE : Anthony MORIN
- Livraison : 2018
- Durée des travaux : 12 mois
- Surface : 240 m<sup>2</sup>

## Conception du bâtiment et intégration de matériaux biosourcés

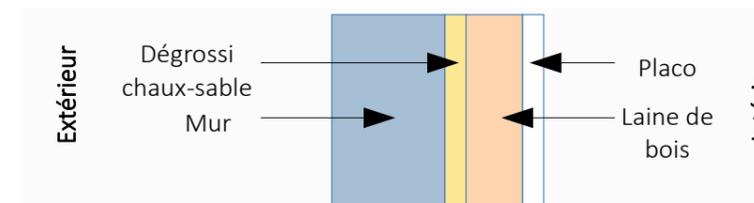
Habituellement, pour cette typologie de bâtiment, une membrane d'étanchéité à l'air est positionnée entre la paroi isolée et le parement intérieur. Dans la maison communale, les multiples solives du plafond rendent complexe cette pose (nombreuses découpes à réaliser) et ne permettent pas de garantir une bonne étanchéité à l'air. Le risque est alors de provoquer de nombreuses pathologies. La solution technique retenue a été de réaliser un dégrossi chaux-sable sur les murs qui fait office de "peau", étanche à l'air mais perméable à la vapeur d'eau, sans discontinuité et maîtrisé techniquement. Cette technique explique le bon résultat du test d'infiltrométrie. La composition des murs est la suivante :

L'isolation des murs a été faite par l'intérieur, avec de la laine de bois en 145 mm d'épaisseur pour les murs donnant sur l'extérieur ainsi que les murs de l'extension en ossature bois et en 60mm d'épaisseur pour les murs intérieurs (refends et cloisons).
