INTERPRÉTATION DE L'ETAT DES MILIEUX (IEM) DU SITE D'ABBARETZ (44)

RÉUNION PUBLIQUE DU 04/07/2019
SALLE POLYVALENTE, ABBARETZ

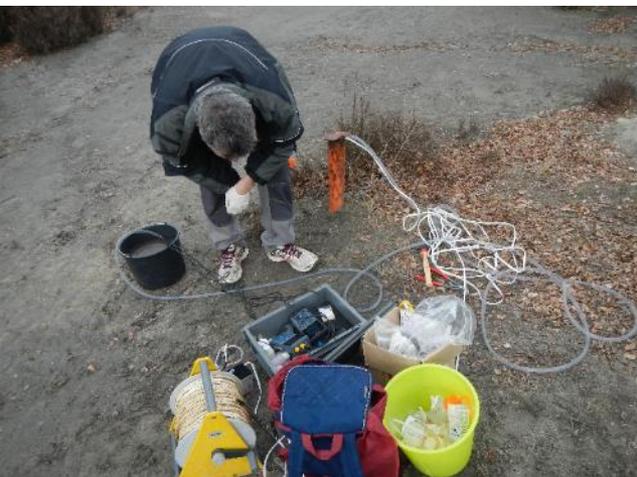
● Sols superficiels

- Réalisation de 180 mesures de terrain à fluorescence X portable (pXRF)
- Prélèvements d'une dizaine d'échantillons et analyses en laboratoire:
 - ETM (éléments traces métalliques)
 - Granulométrie
 - DRX (diffraction de rayons X)
 - Tests de bioaccessibilité

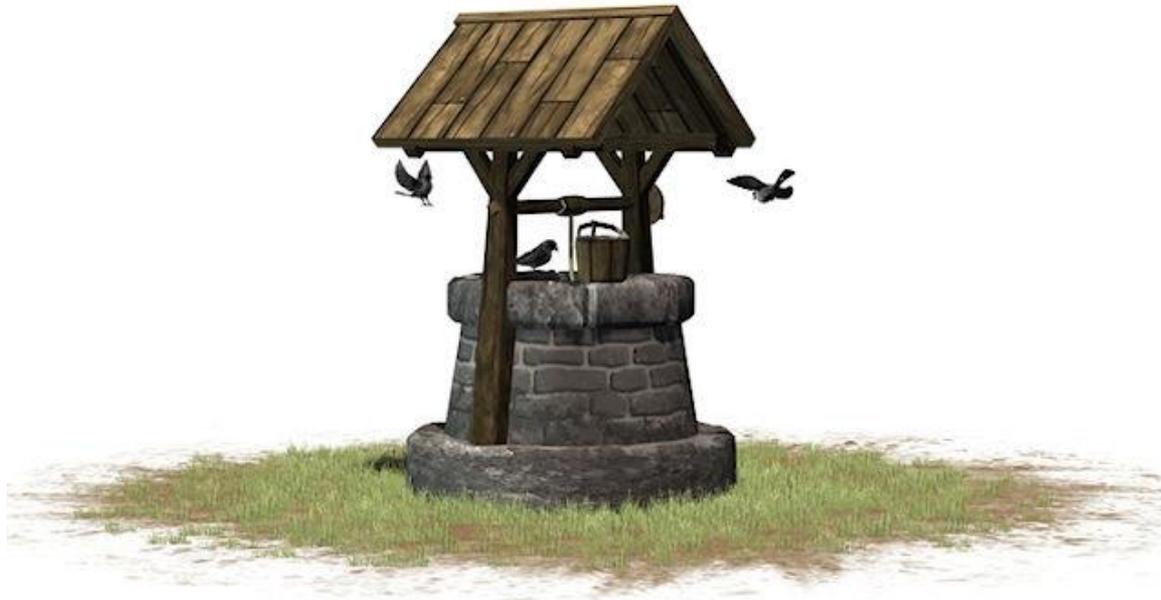
Eaux souterraines

- Les déferriseurs installés sur certains puits abaissent correctement les concentrations en arsenic
- Certains puits présentent des concentrations supérieures aux valeurs réglementaires (abreuvement et/ou eau potable)
- Un propriétaire a refusé qu'un prélèvement soit réalisé chez lui

Puits	Mesures de gestion proposées
Puits à usage non compatible	Information des propriétaires et restriction d'usage
Puits compatible après déferriseur ou sans déferriseur	Renforcer la connaissance de la qualité des eaux <i>a minima</i> sur une année par un suivi régulier de la qualité des eaux et suivi de l'efficacité du système de traitement
Puits à compatibilité inconnue	Prélèvement et analyses à réaliser
Puits sans usage actuellement	Mise en place d'un mécanisme de conservation de la mémoire et vérifier la compatibilité en cas de changement d'usage

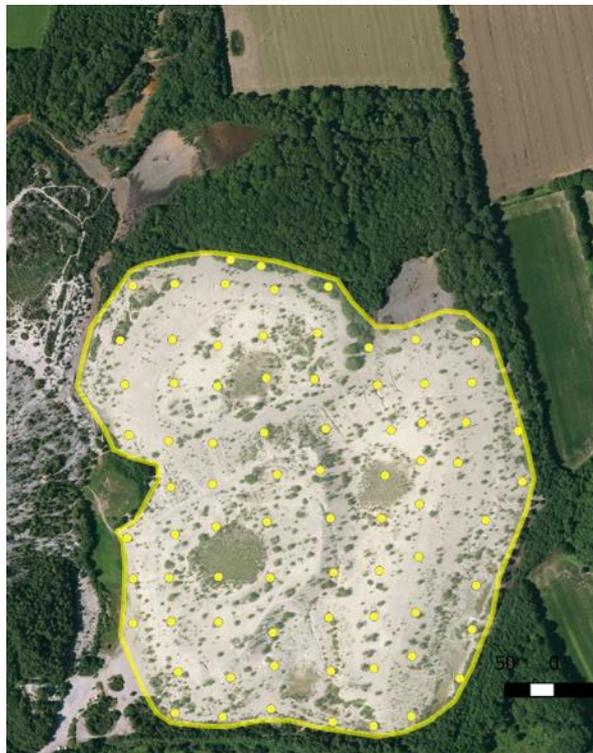
Zone 2 : terrils tabulaires
(randonnée, promenade,
jogging, VTT, équitation,
BMX)

Zone	Usage	Résultats
1 : le long des sentiers et chemins	Promenade, randonnée, jogging	Compatible
2 : Dépôts tabulaires de résidus	Promenade, randonnée, jogging	Incompatibilité
	VTT, équitation	Incompatibilité
	BMX	Incompatibilité
3 : Flanc nord du terril conique	BMX	Incompatibilité
4 : Flanc sud du terril conique	VTT de descente	Incompatibilité
Aire de pique-nique	Repas/zone de jeux pour enfants	Incompatibilité

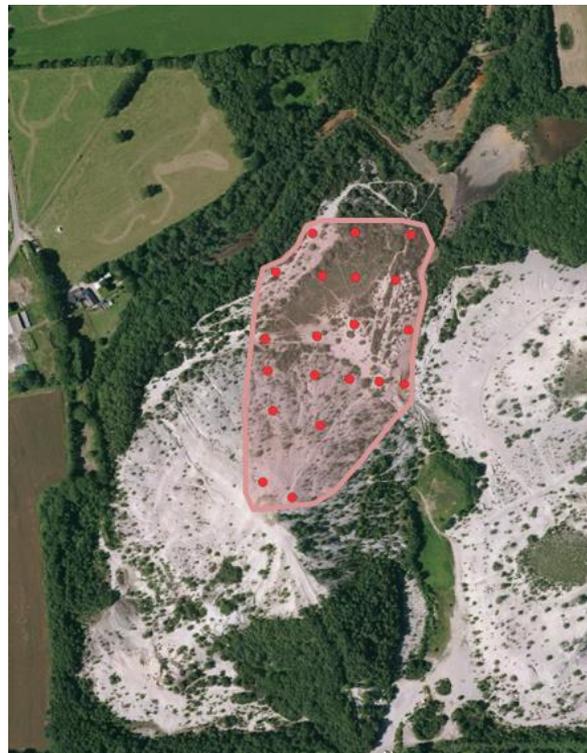
Zone 3 : flanc nord du
terril conique (BMX)

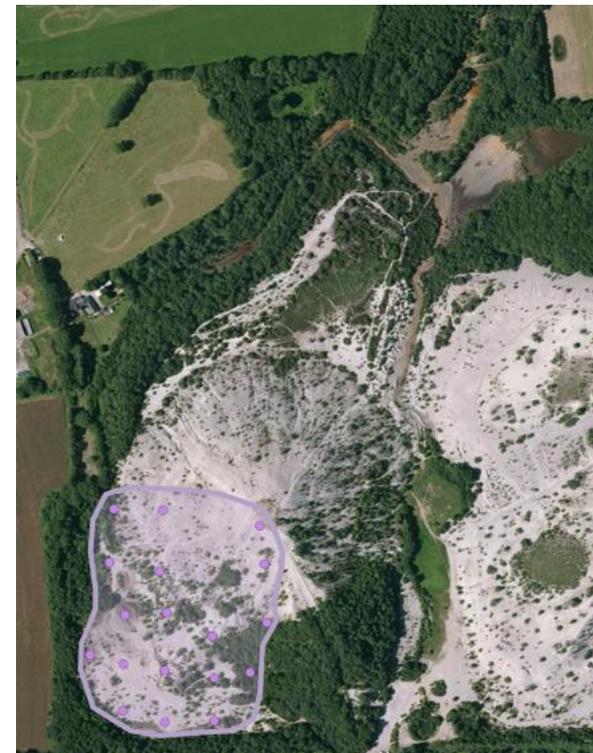
Zone 4 : flanc sud
du terril conique
(VTT de descente)
