Saint Hilaire de Riez

Résultats de la simulation pour la période de retour T=20 ans en situation actuelle – Marée basse

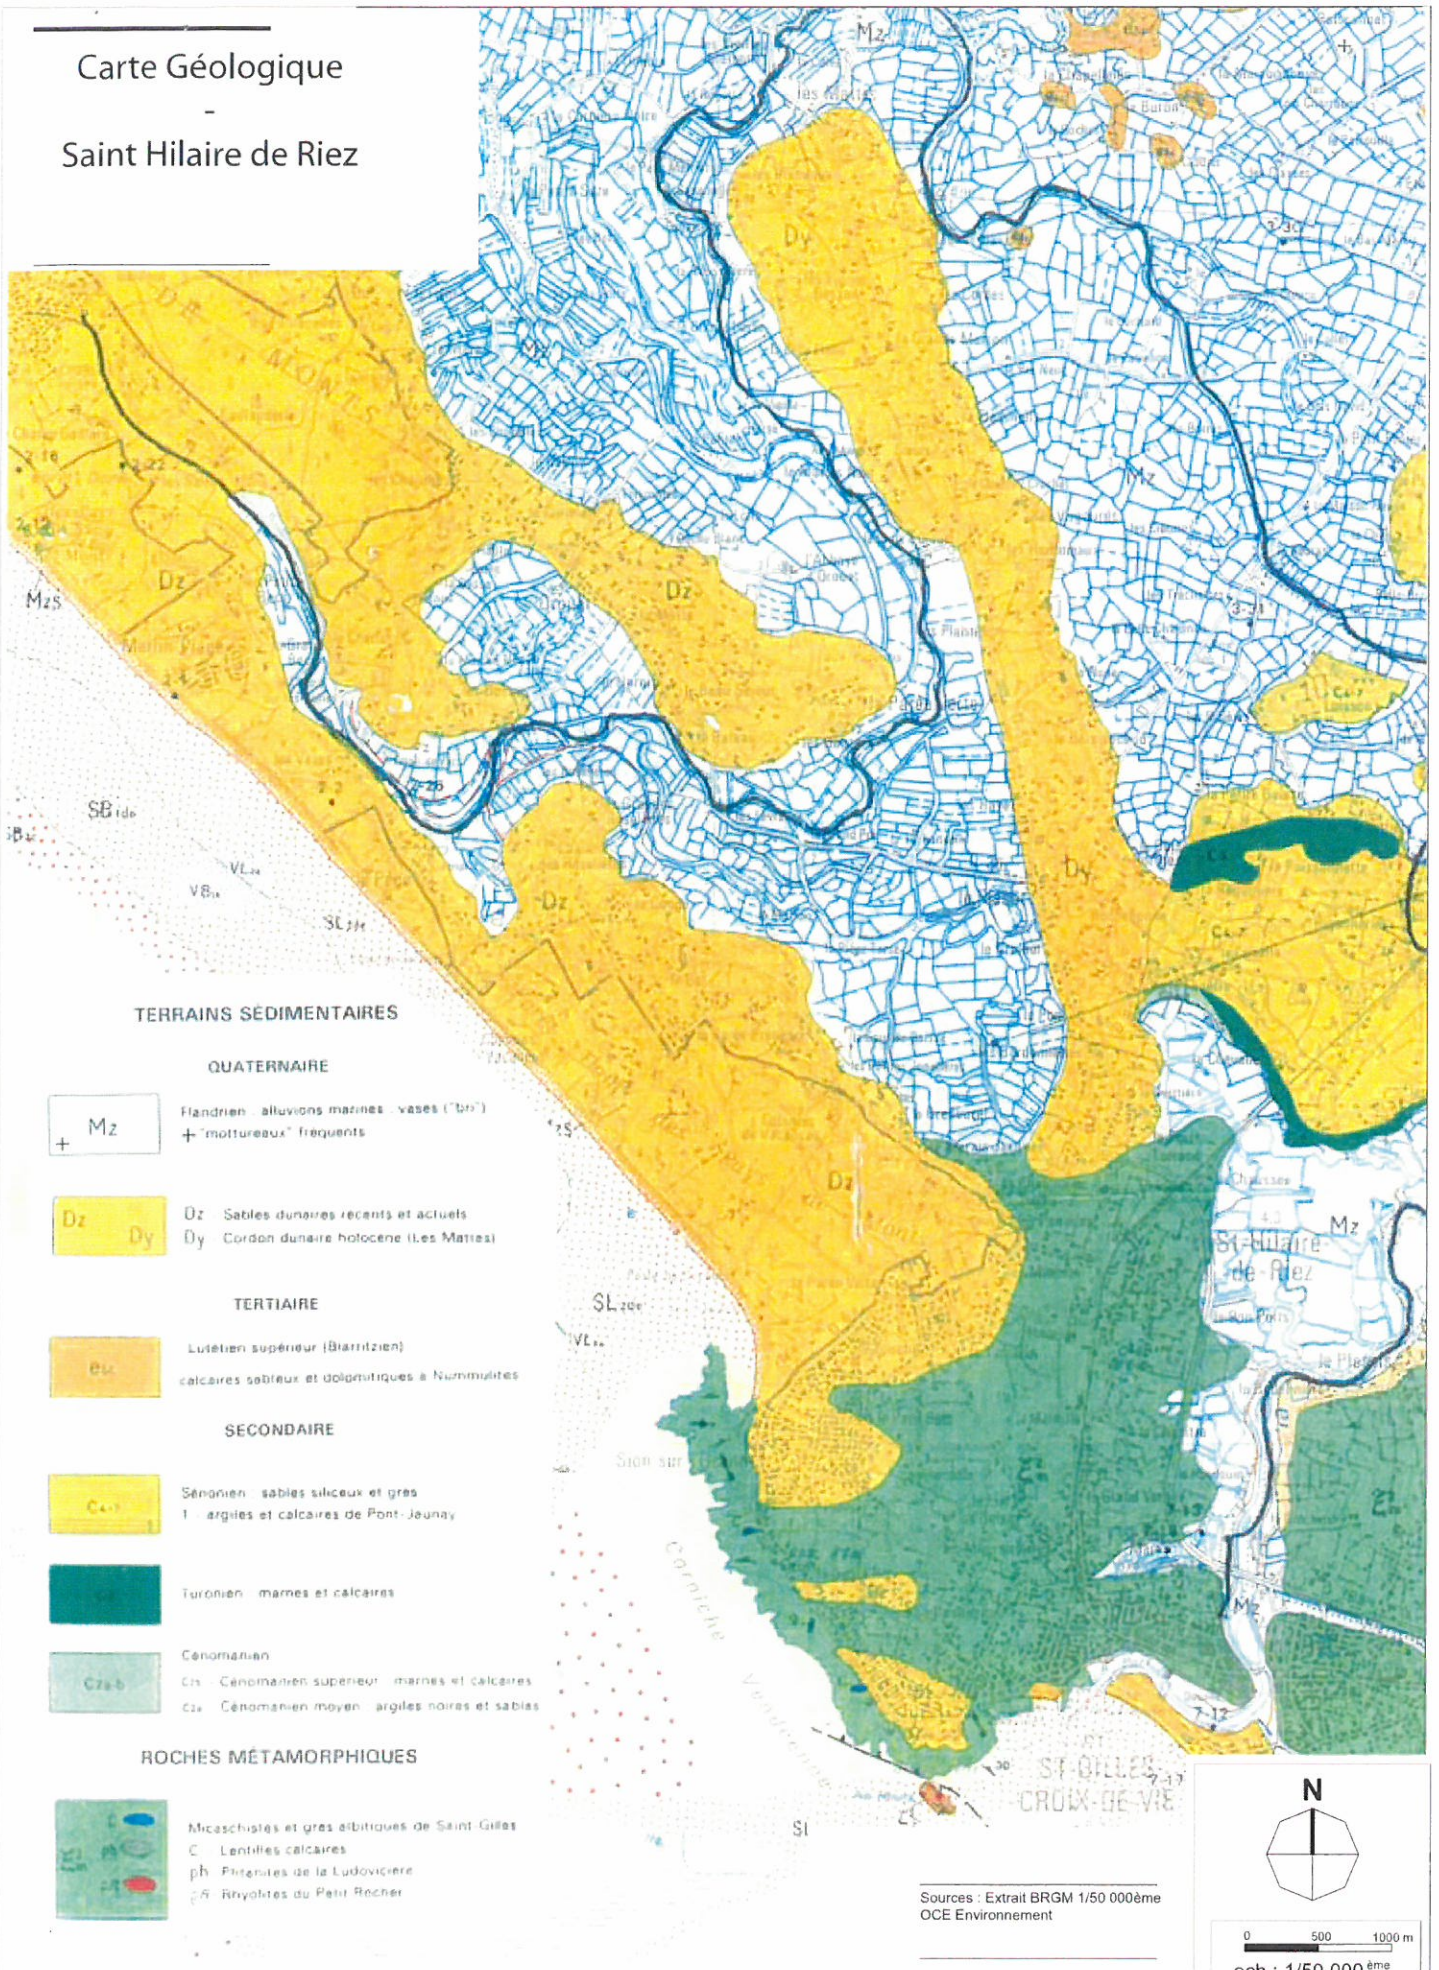
Diagnostic capacitaire des conduites :

- Conduite utilisée à moins de 80 % de sa capacité
- Conduite utilisée entre 80 % et 100 % de sa capacité
- Conduite utilisée entre 100 % et 150 % de sa capacité
- Conduite utilisée à plus de 150 % de sa capacité

Débordements aux nœuds :

Volume débordé inférieur à 10 m³
-

Volume débordé compris entre 10 et 50 m³
-

Volume débordé compris entre 50 et 100 m³
-

Volume débordé supérieur à 100 m³

Dysfonctionnements :

- Rue des Tressanges Non recensé
- Place des Minées Répertorié 29/07/02
- Rue des Puits Connu / récurrent
