Pont de Noirmoutier

**Demande d'examen au cas par cas
préalable à la réalisation d'une étude
d'impact – CERFA 141734*02**

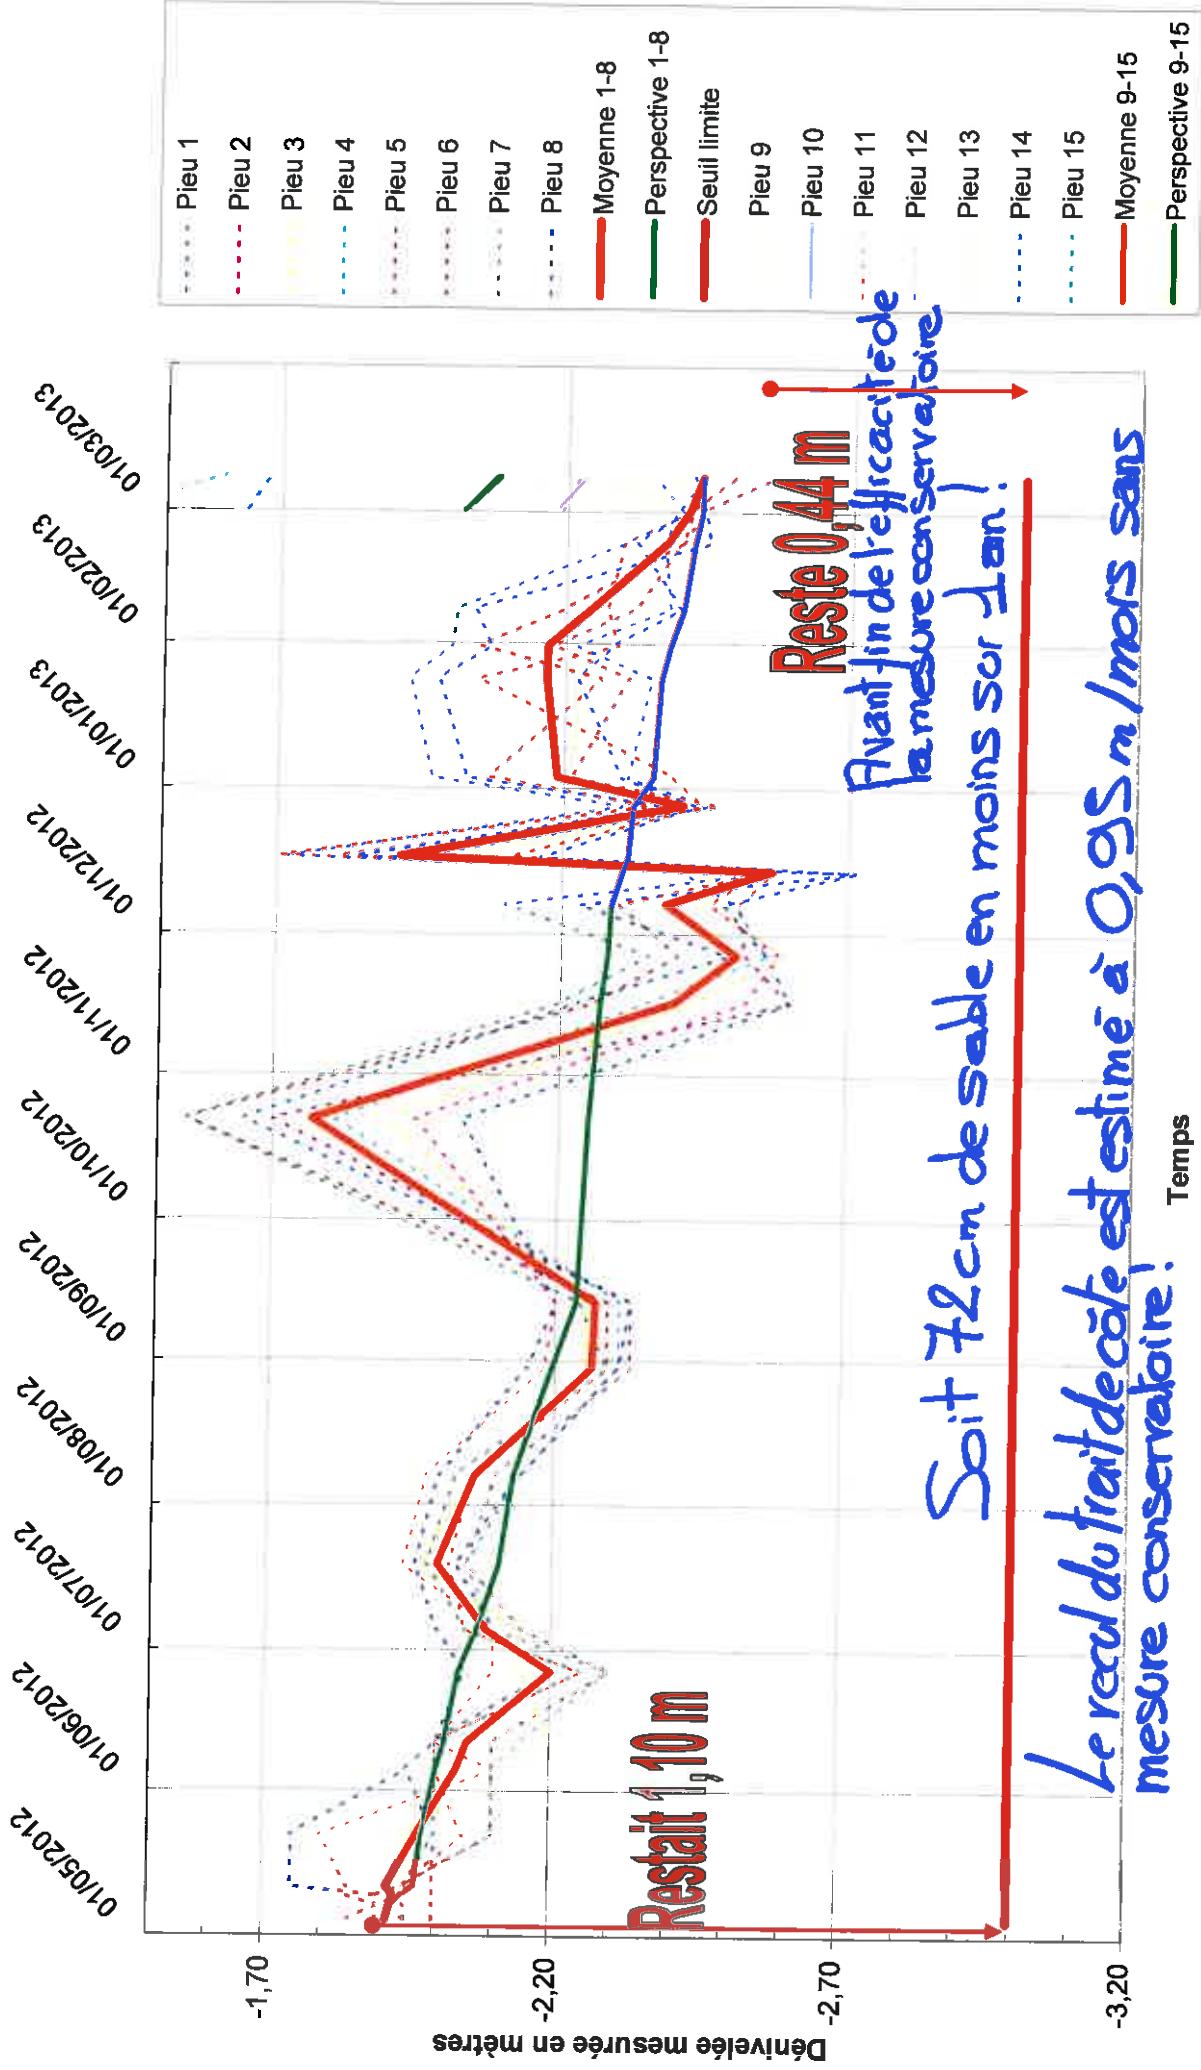
Evolution du désensablement (en hauteur)

Evolution des affouillements au bas des pieux 1 à 15

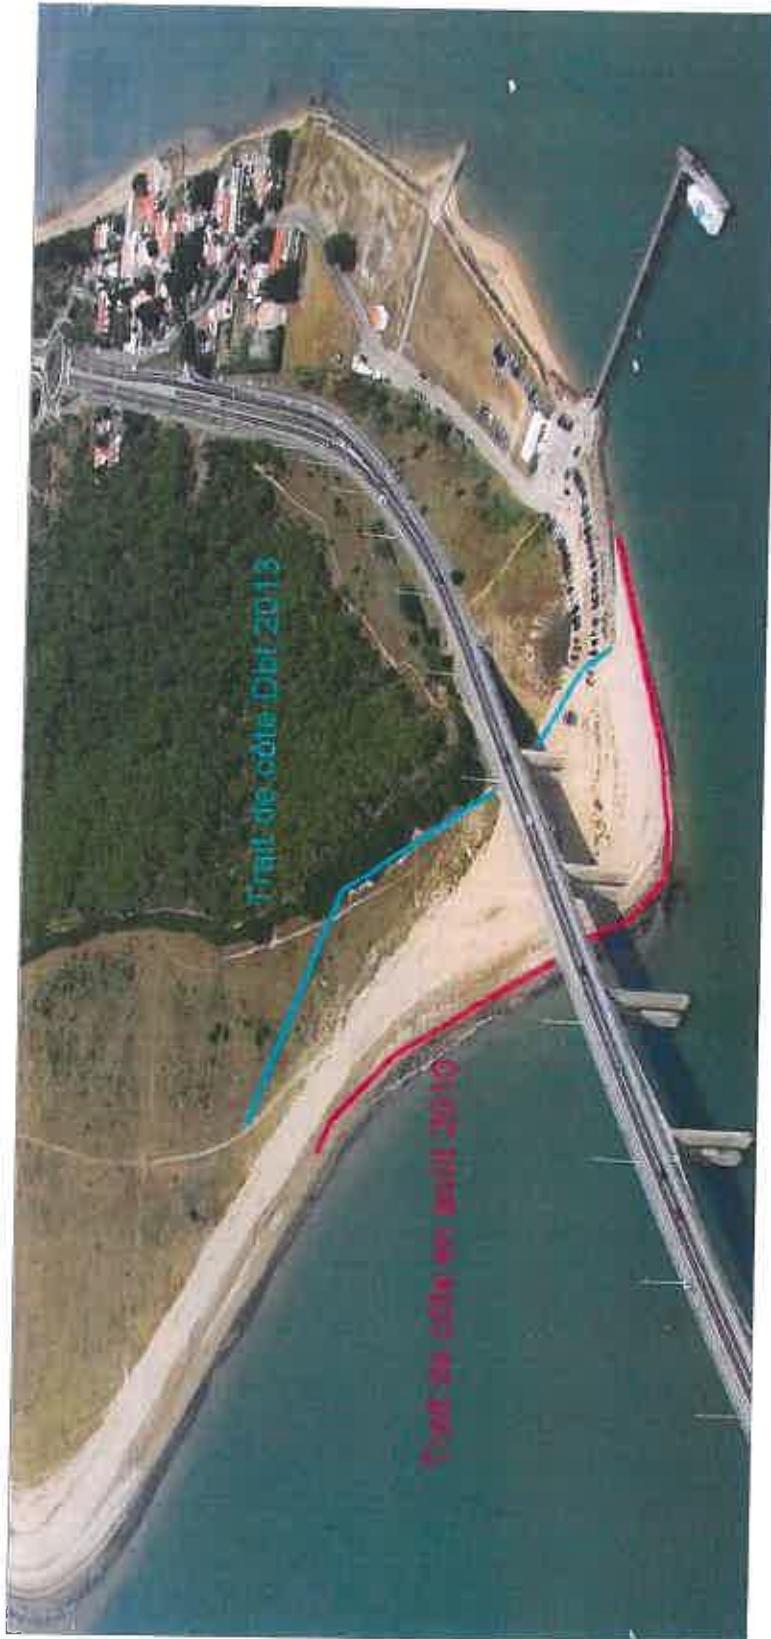
Evolution du trait de côte au droit du pont
