COMPLEMENT RUBRIQUE 5 CONCERNANT LES ZONES HUMIDES

Situation par rapport aux zones humides

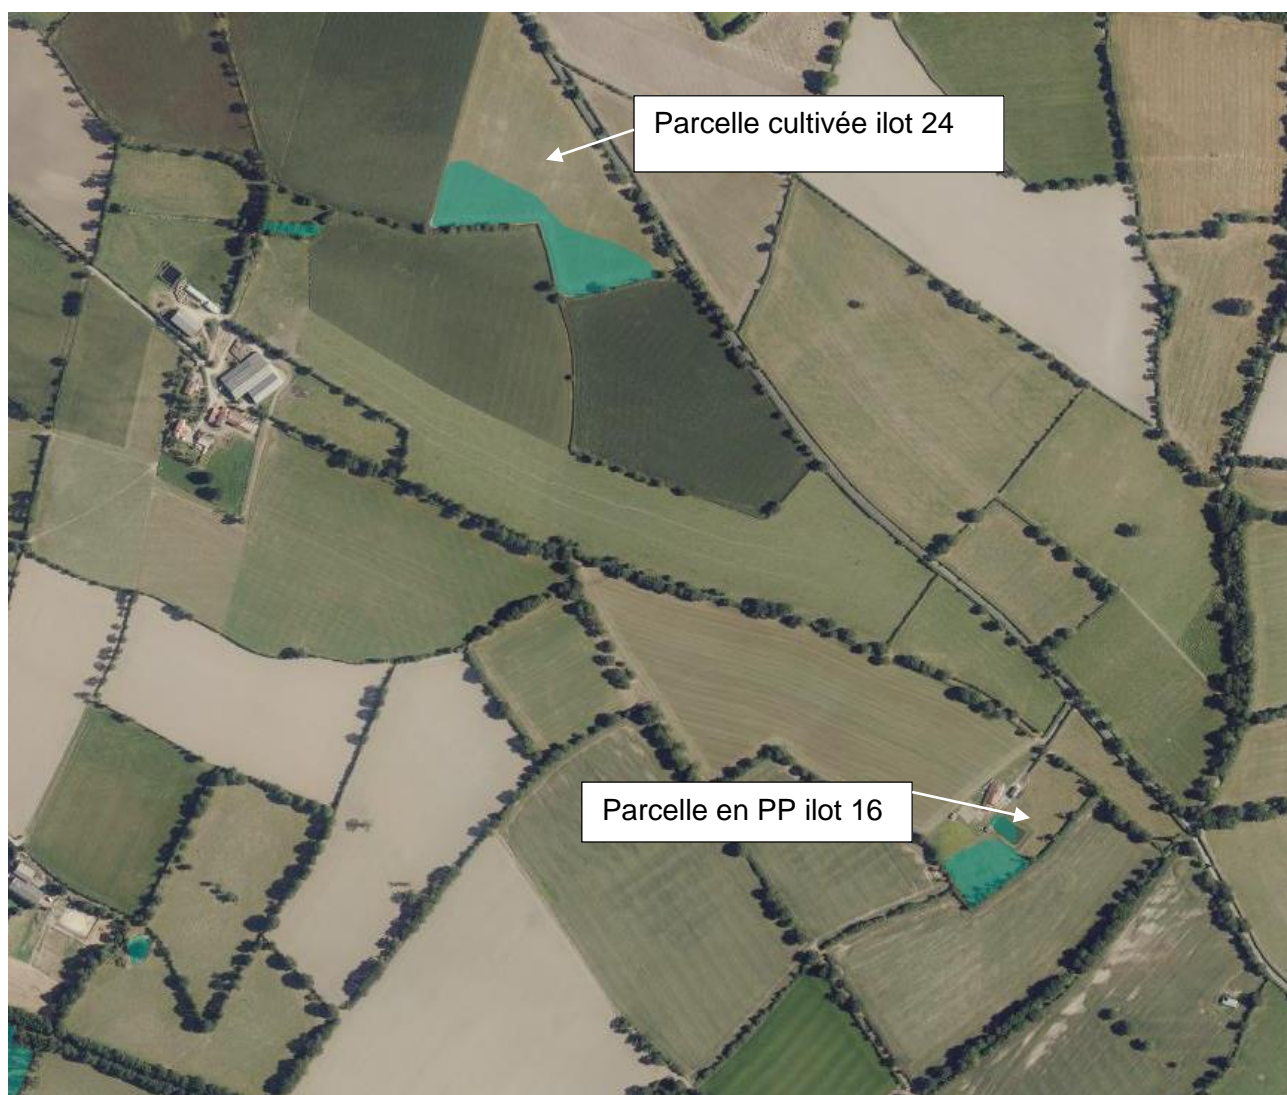
Parcelle cultivée ilot 24

Parcelle en PP ilot 16

En particulier deux zones humides dites « probables » sont identifiées sur l'ilot 16 et sur l'ilot 24.

L'ilot 16 est en prairie permanente. L'étude pédologique à la tarière a confirmé la présence de profil humide. Cet ilot a été classé inapte à l'épandage et ne recevra aucun effluents.

Par contre, la parcelle concernée par l'autre zone humide probable est une parcelle cultivée. L'étude agropédologique a conclu à un profil sain et en l'absence de zone humide. Aucune plante indicatrice de zone humide n'a par ailleurs été identifiée sur cette zone. Cette parcelle correspond à la vue 2 de l'annexe 4 photos (cultivée en céréales en 2023).
