**DIRECTION REGIONALE DE L'ENVIRONNEMENT,  
DE L'AMENAGEMENT ET DU LOGEMENT DES  
PAYS DE LA LOIRE**

**ÉTUDE RELATIVE A LA GESTION DURABLE DU TRAIT DE  
COTE DE LA REGION DES PAYS DE LA LOIRE**

**FASCICULE B  
FICHES D'INSPECTION DU LITTORAL**

MARS 2012  
N° 1711836R2

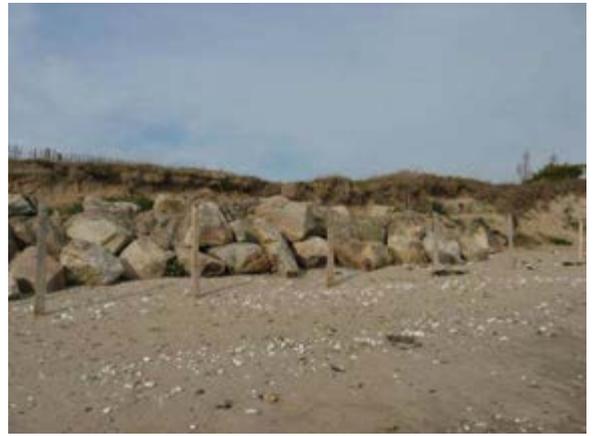
Cordon dunaire en érosion, protégé par un perré en enrochements

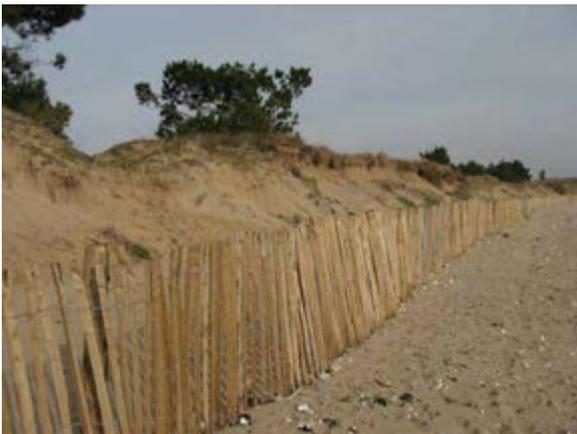
Ganivelles neuves en pied du cordon dunaire, présentant des falaises d'érosion (vue vers l'Est)

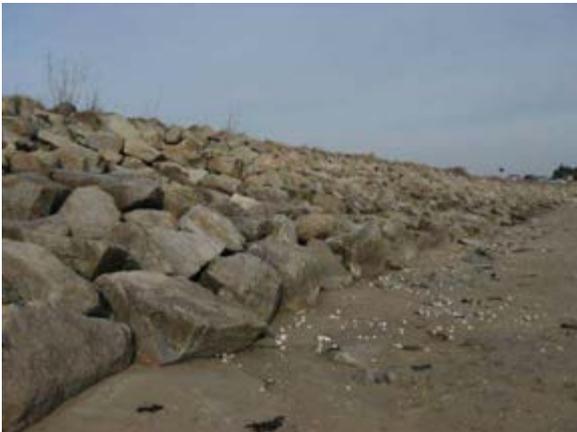
Perré en enrochements en bas du parking le long de la route

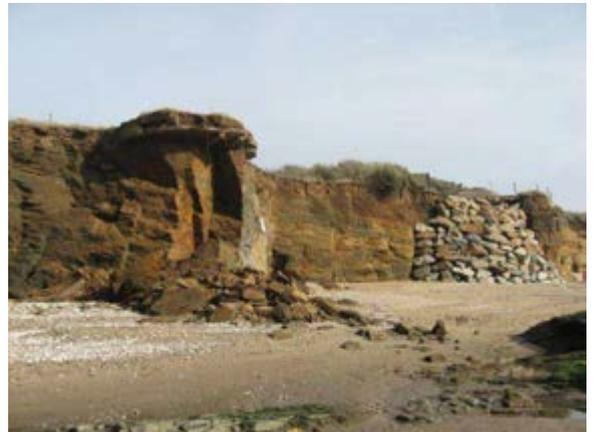
Falaises d'arrière plage de la pointe du Bile confortées par des enrochements

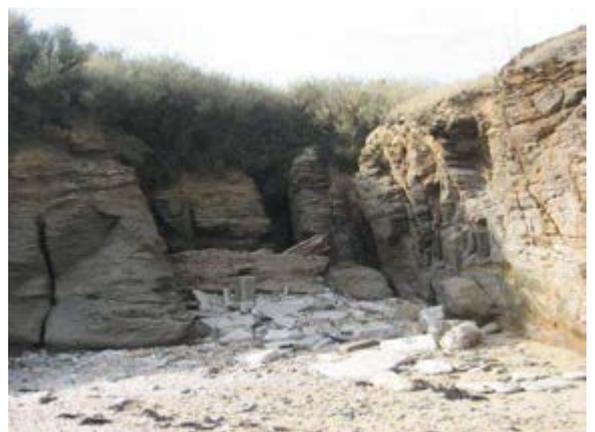
Eboulements

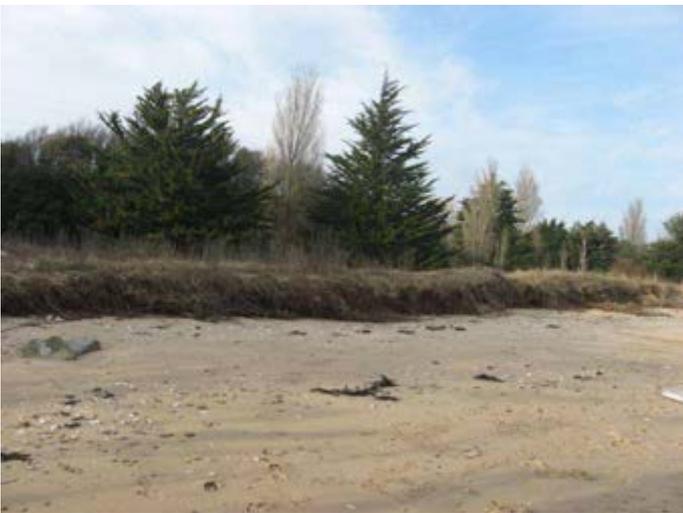
Erosion du pied de dune côté Ouest de la baie

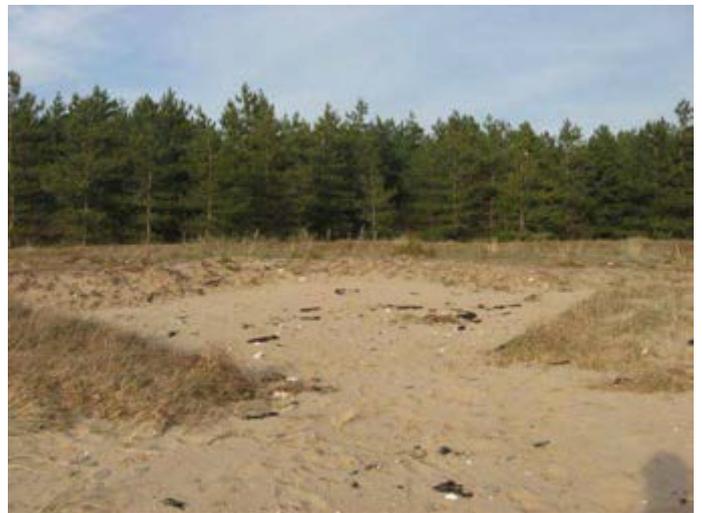
Brèche dans le cordon dunaire

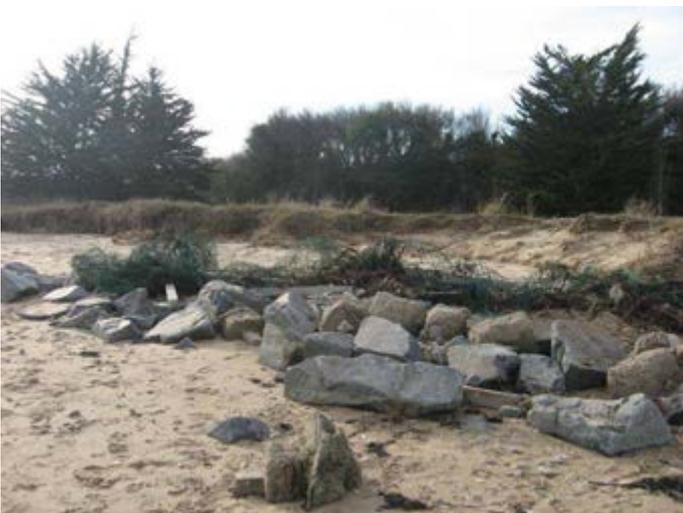
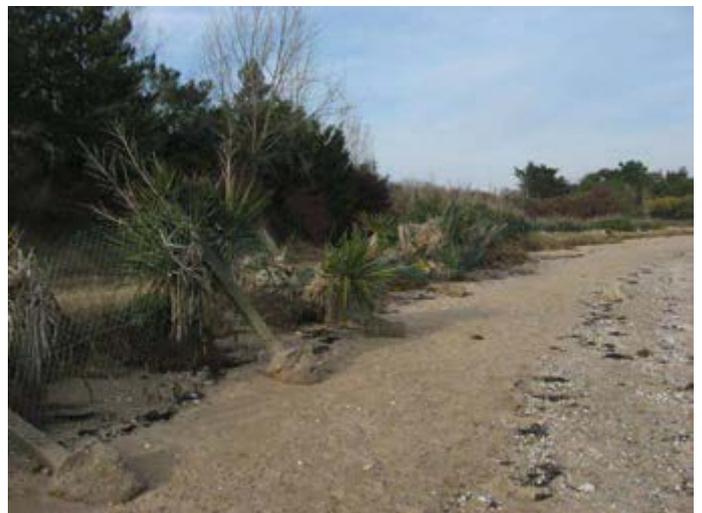
Blocs épars, piquets bétonnés, et grillage déroulé environ 2 mètres devant le cordon dunaire. Plus loin, des arbres sont déracinés, et des piquets en béton tombés.

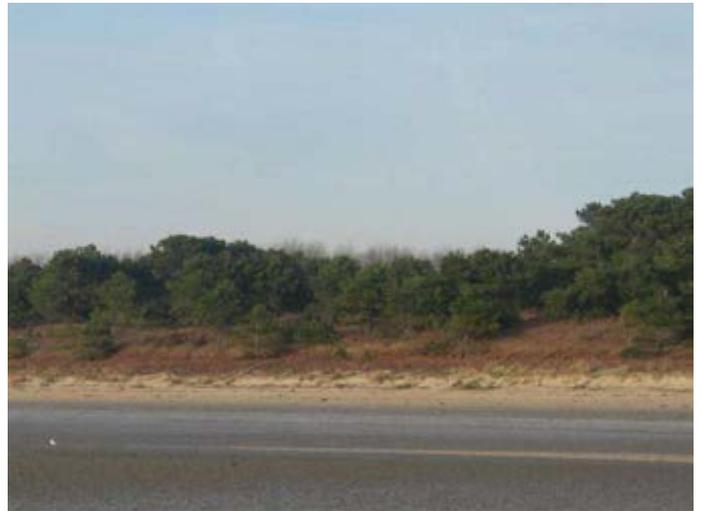
Erosion du pied de dune sur la partie Est de la baie

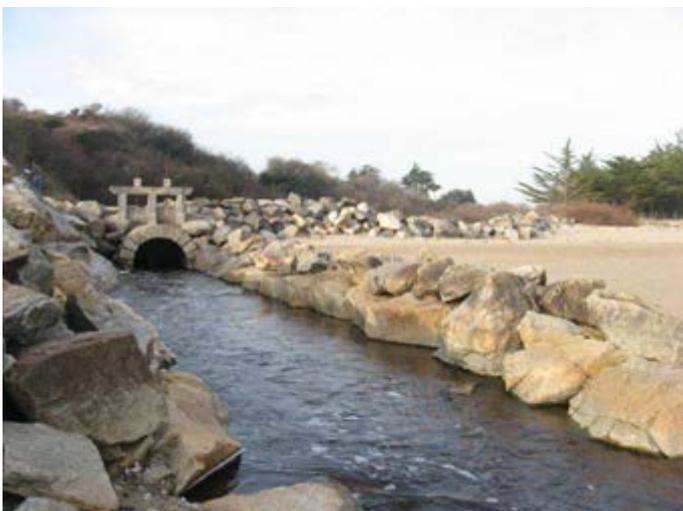
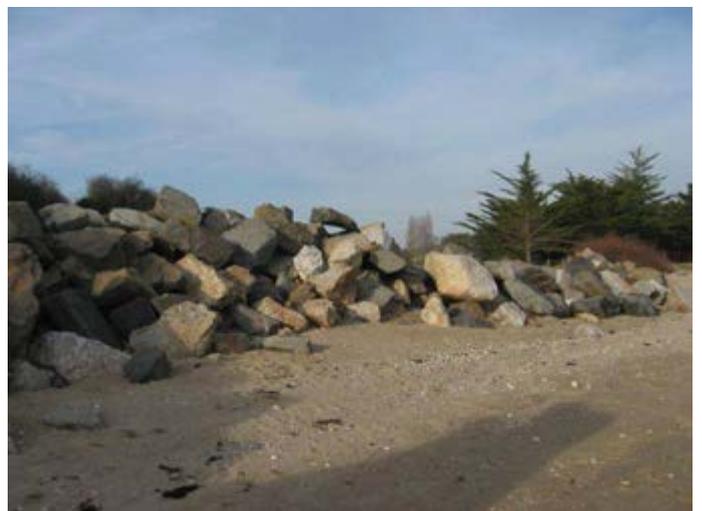
Enrochements au débouché de l'étier de Pont-Mahé

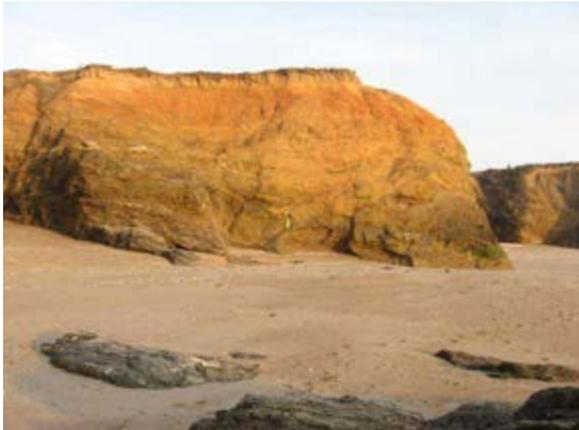
Falaise en érosion au sommet

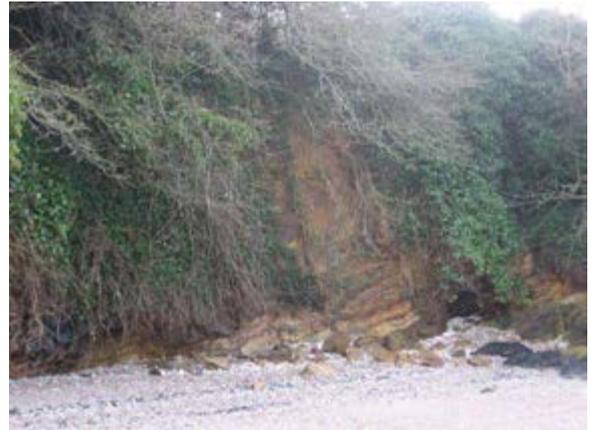
Chutes de quelques pierres

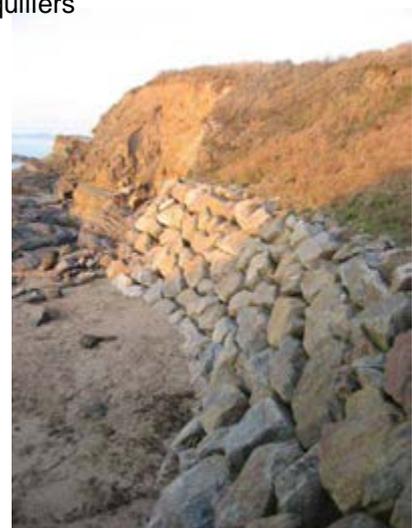
Perré en enrochement retenant un glissement

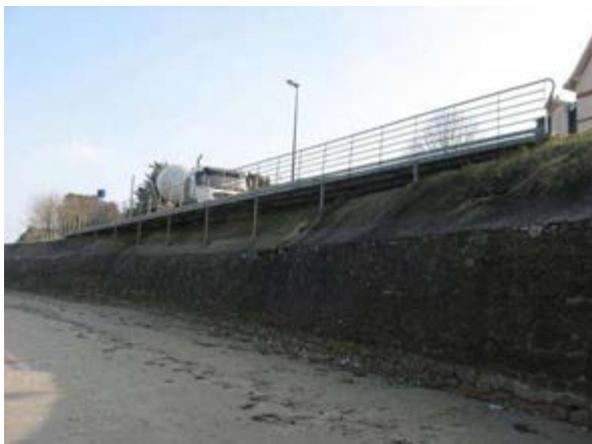
Route passant en bord de plage. Perré maçonné

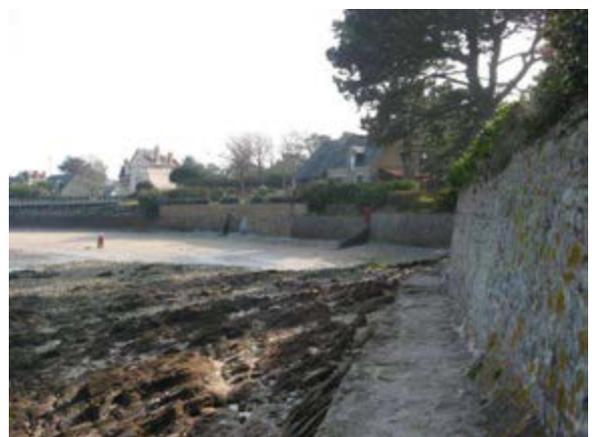
Perrés verticaux au droit des habitations sur la plage de Sorloc

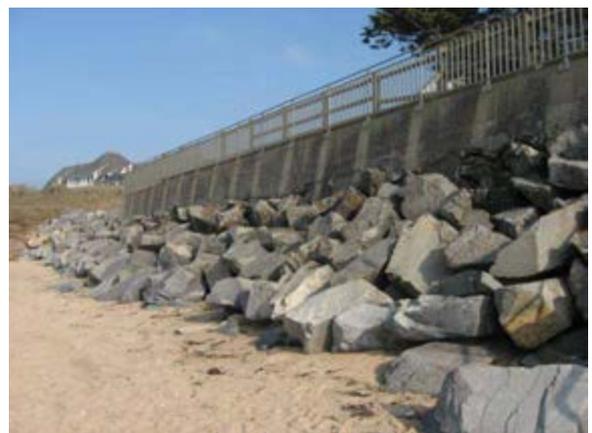
Perré en enrochements sous le passage littoral après la plage de Sorloc

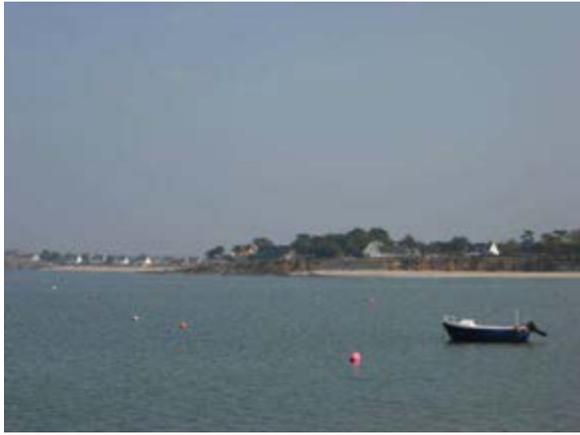
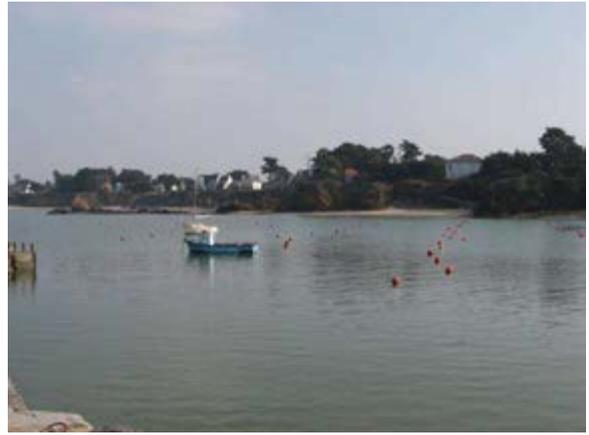
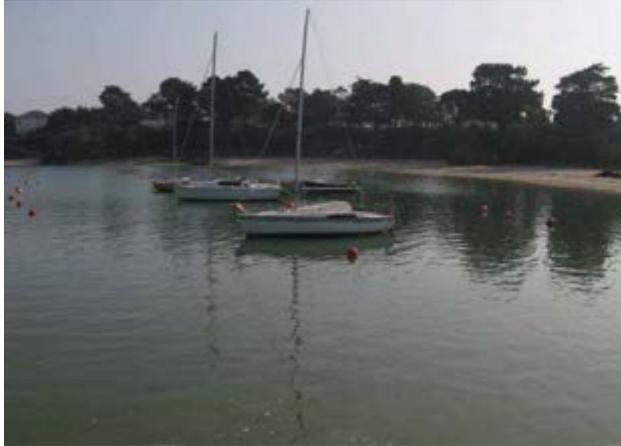
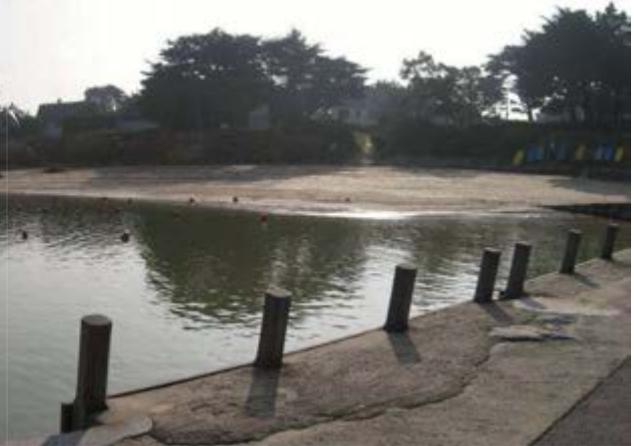
Panorama sur la plage du Cabonnais, de la Pointe de Sorloc (en haut à gauche), à la digue protégeant la zone de mouillage à la Pointe du Touru (en bas à droite).

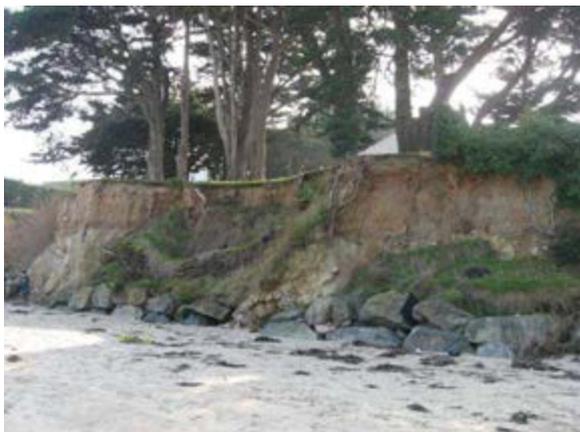
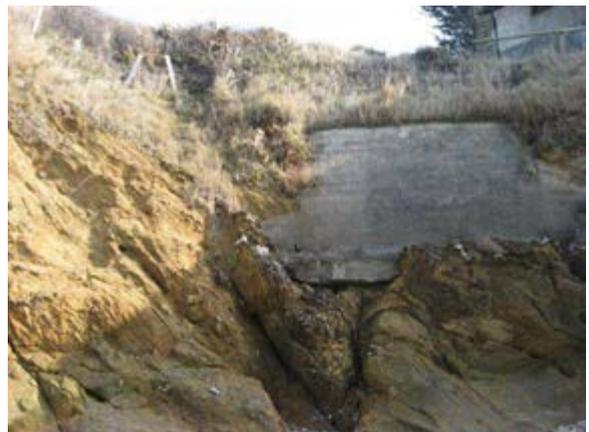
Falaises d'arrière plage en érosion avec maintien par des ouvrages de confortements (ici mur bétonné et grillage)

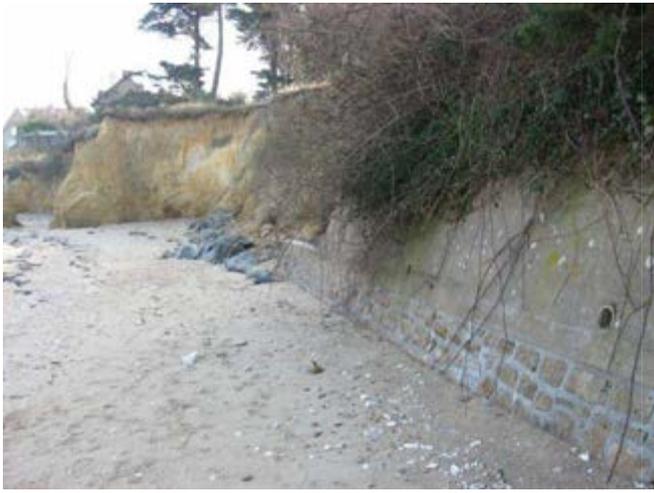
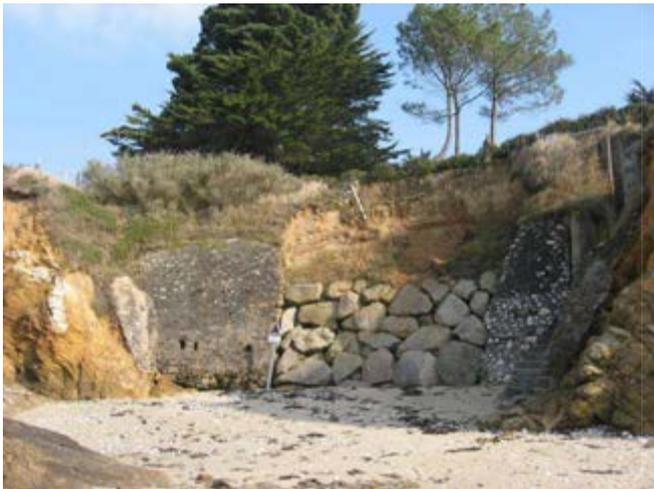
Falaises d'arrière plage en érosion, arbres déracinés

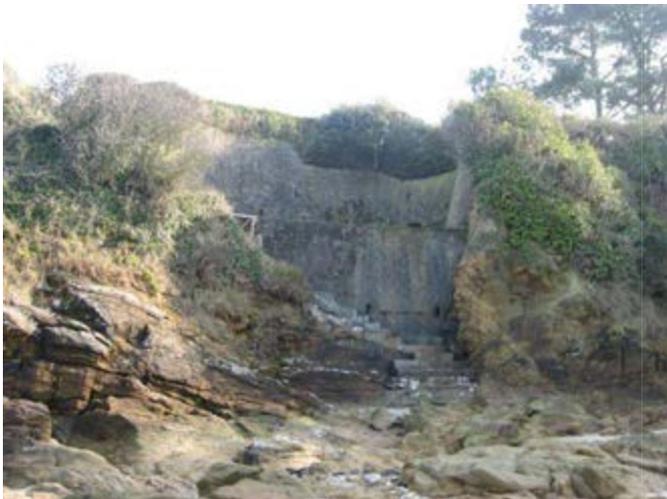
Ouvrages de confortement de l'arrière plage

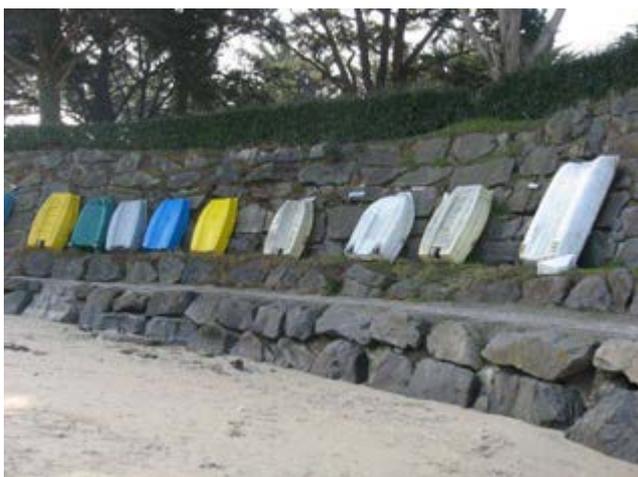
Perré de promenade au niveau de la Pointe du Touru

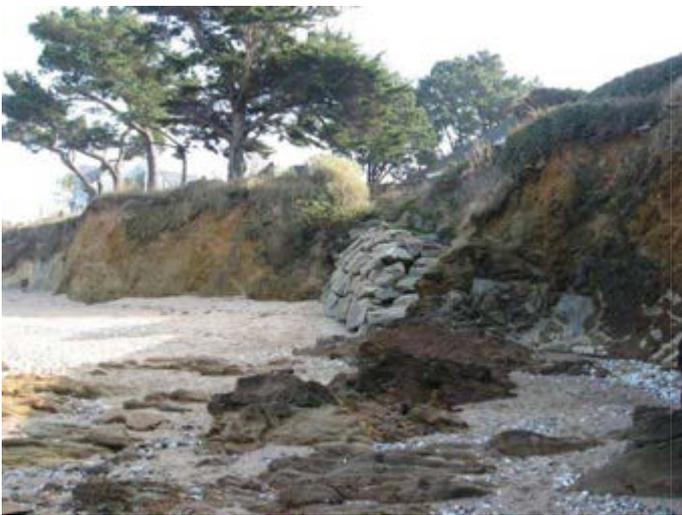
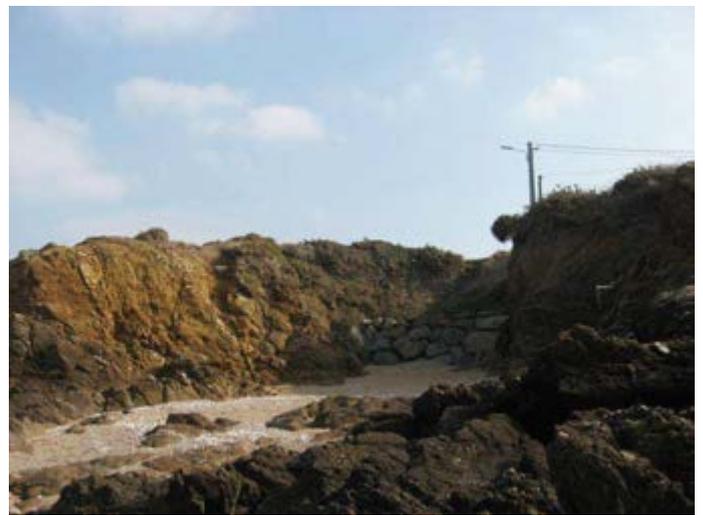
Falaises de Port du Moulin en érosion confortées par des enrochements

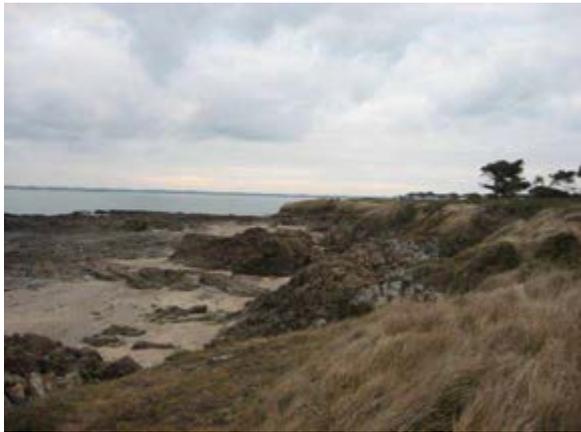
Pointe de la Croix, vue vers le Nord, falaises en érosion

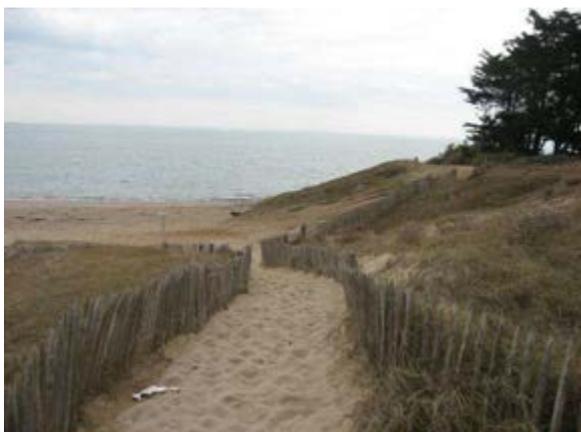
Porh-er-Ster, dune végétalisée avec ganivelles

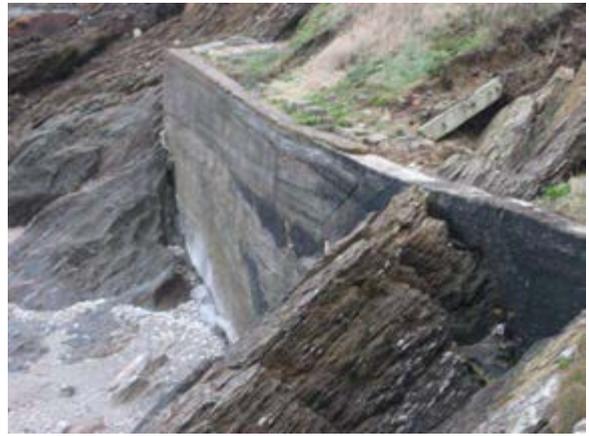
Entre Port au Loup et Port Kennet, perré bétonné maintenant glissement

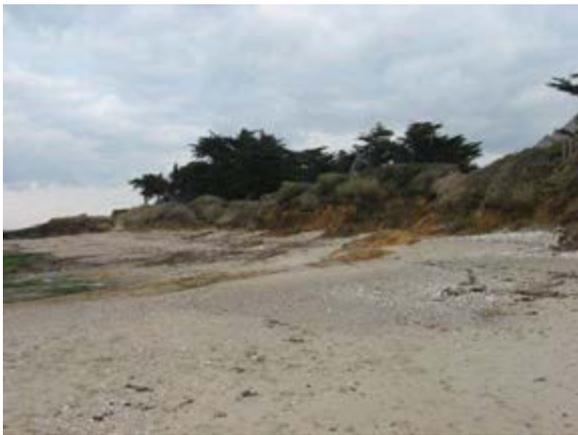
Port Kennet, falaises d'érosion, vue vers le Nord (gauche), puis vers le Sud (droite)

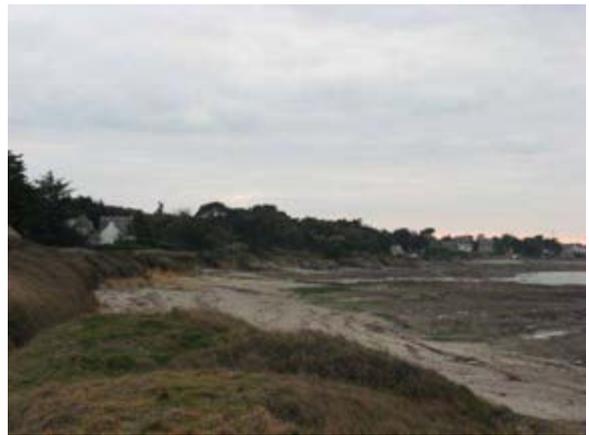
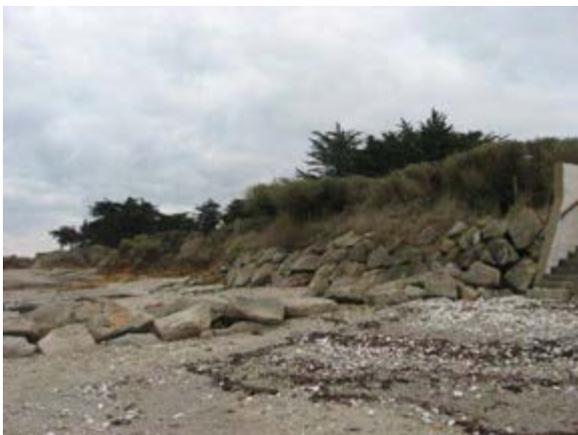
Après Port Kennet, perré de haut de plage et émissaire

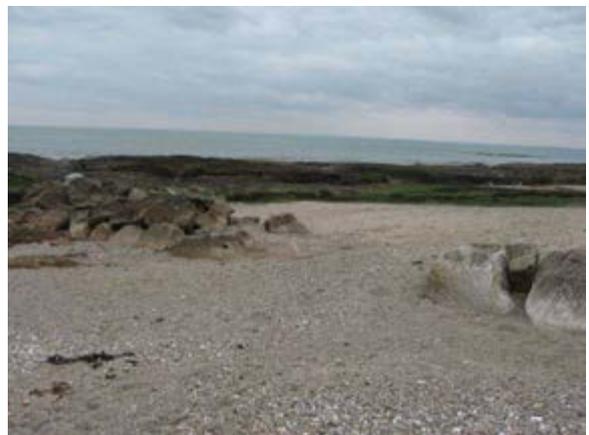
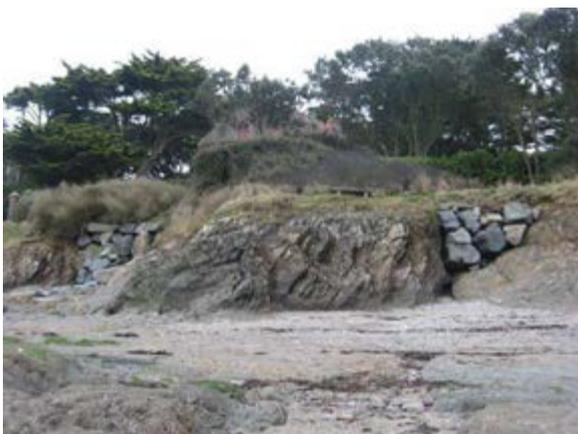
Falaises inclinées et enrochements

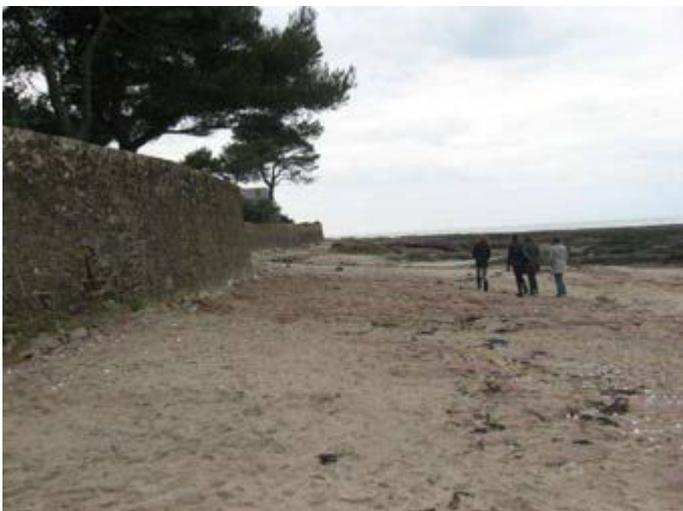
Perrés d'habitation au niveau de Chatousseau

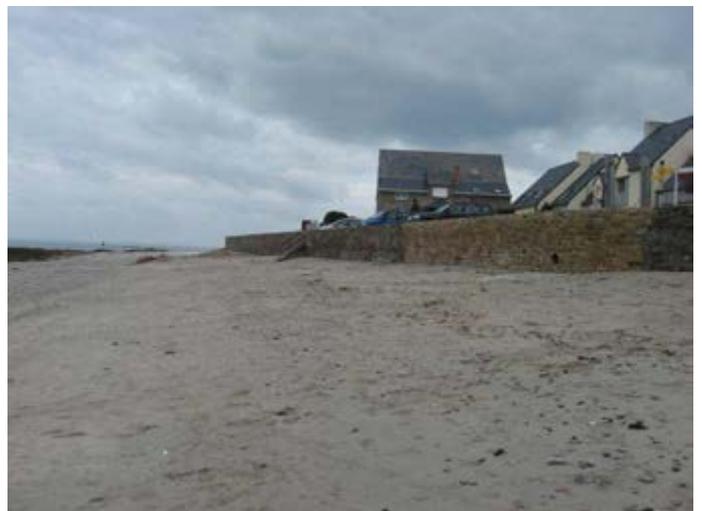
Plage du Closillot, vue vers Chatousseau

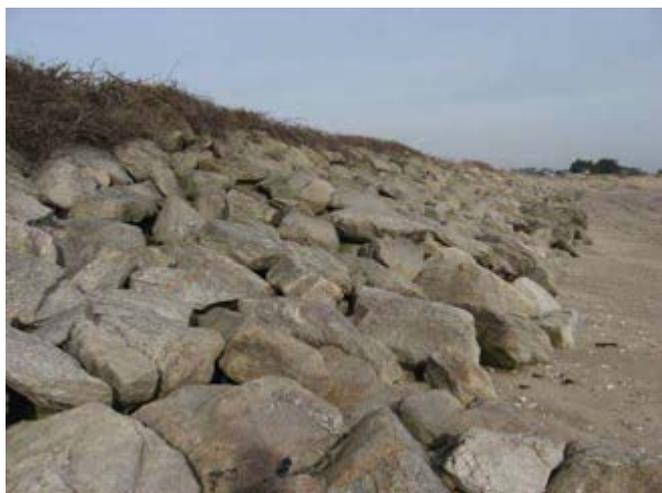
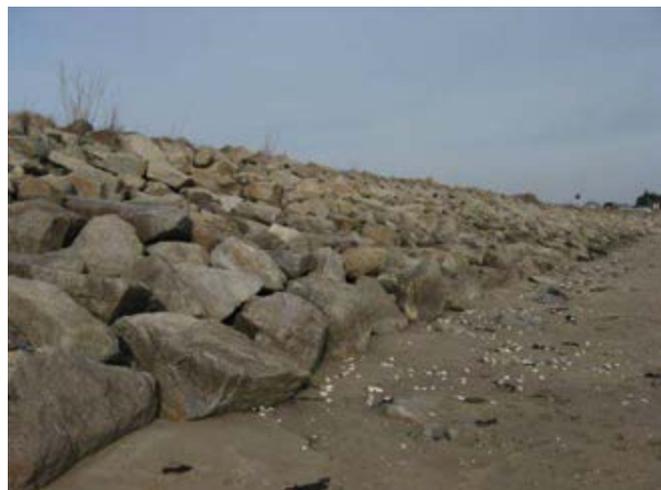
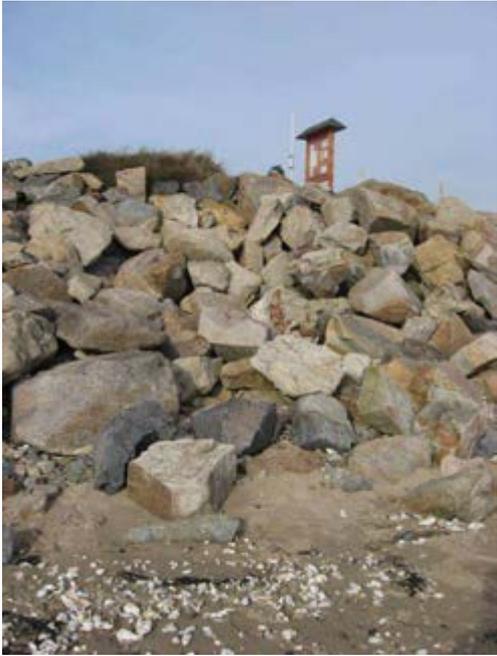
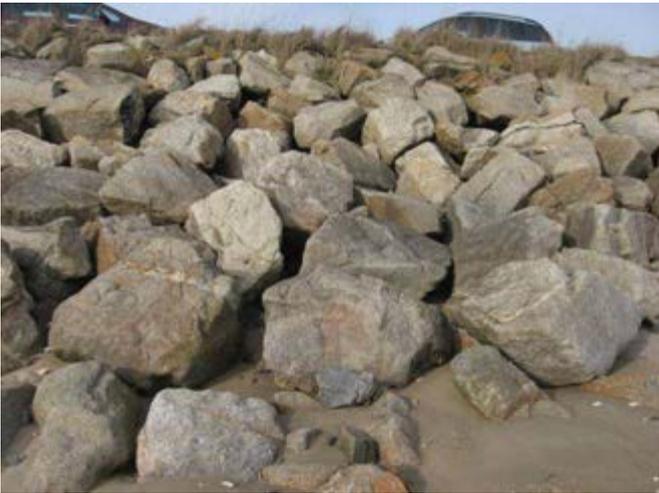
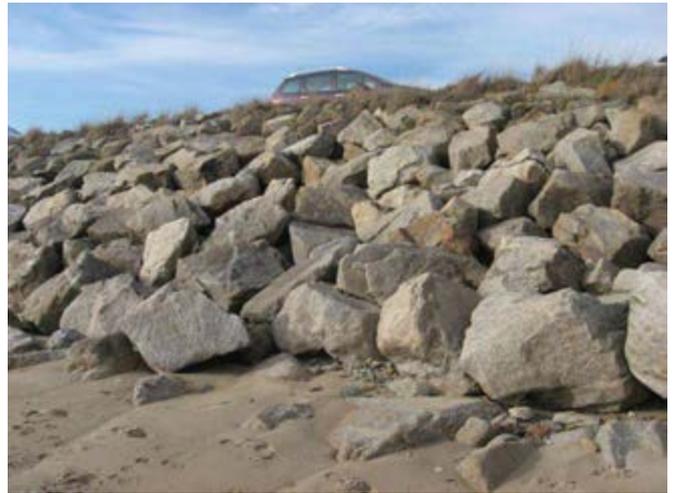
GENERALITES
Date visite terrain : 16/02/09
Nom de la commune: Pénestin Lieu-dit : Baie du Bile
N°de référencement : USI – O1

<p>Réflexion des vagues en tempête, augmentation du courant de retour, risques de démaigrissement de la plage au droit de l'ouvrage.</p>
--

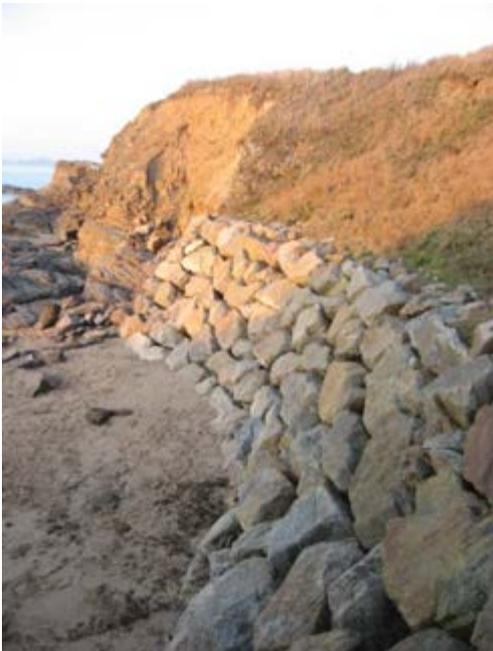
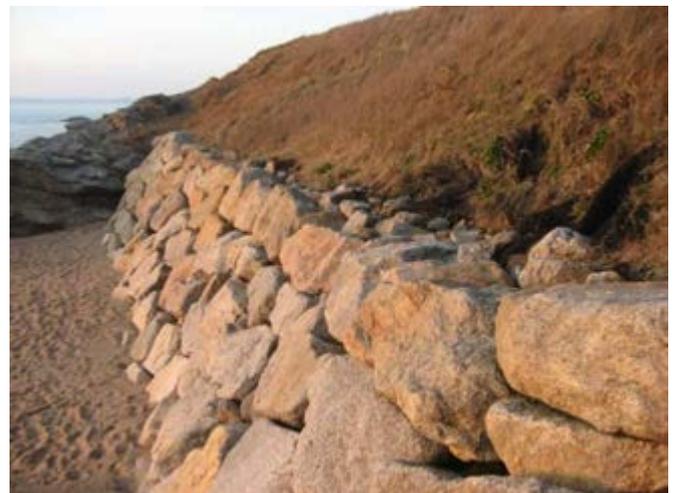
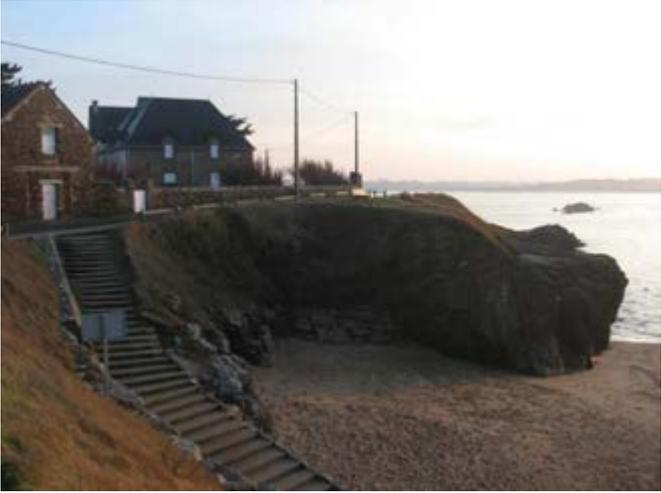
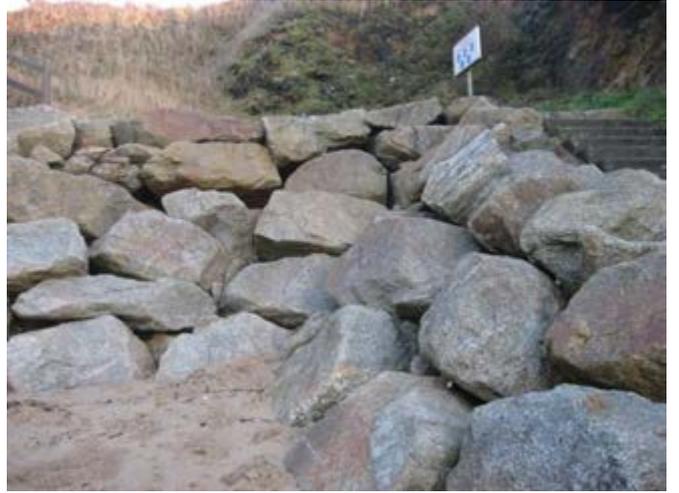
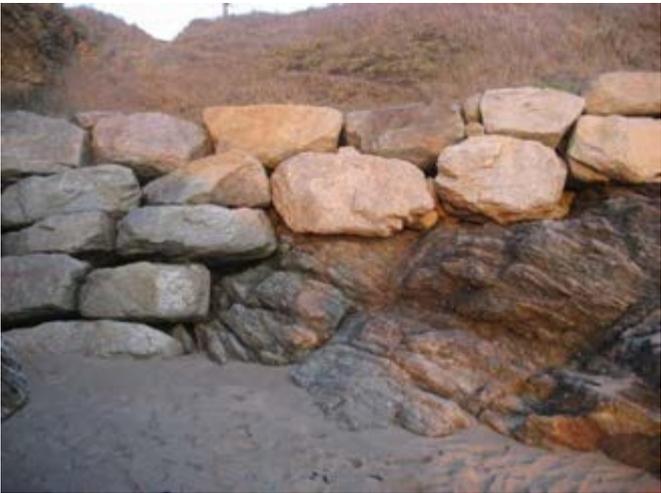
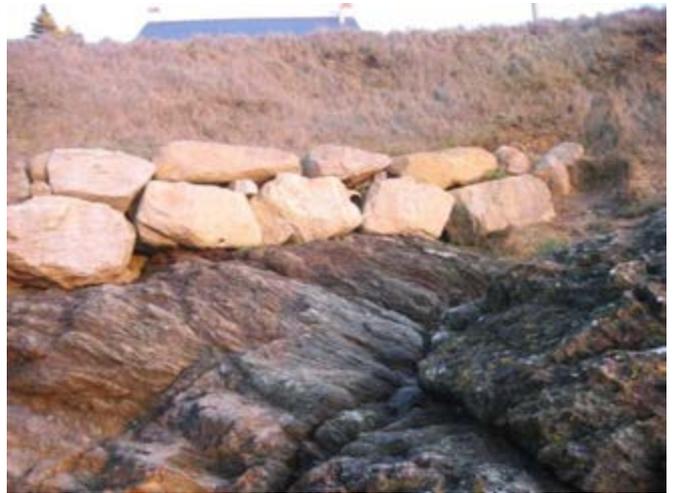
GENERALITES
Date visite terrain : 16/02/09
Nom de la commune: Assérac Lieu-dit : Pen-Bé
N° de référencement : USI – O2

DESCRIPTIF VISUEL DE L'ETAT DE L'OUVRAGE
<p><b>Descriptif général de l'ouvrage :</b> Trois perrés en enrochements, non maçonnés, quasiment verticaux, localisés en fond de crique.</p>
<p><b>Pathologies observables :</b> Aucune.</p>
<p><b>Etat général de l'ouvrage :</b> Etat général apparent bon.</p>

EFFET DE L'OUVRAGE SUR LE LITTORAL
<p>Réflexion des vagues en tempête, augmentation du courant de retour, risques de démaigrissement de la plage au droit de l'ouvrage.</p>

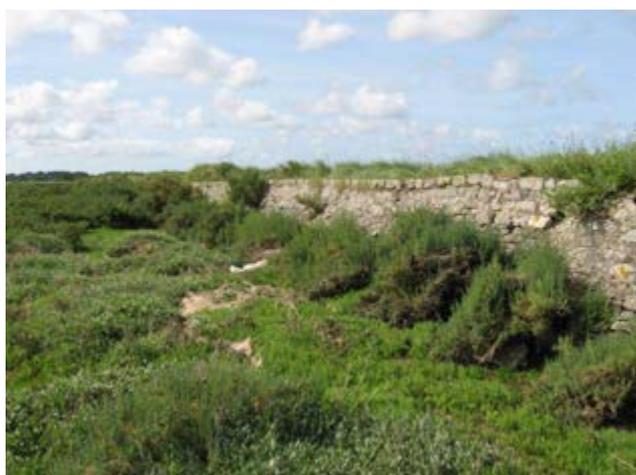
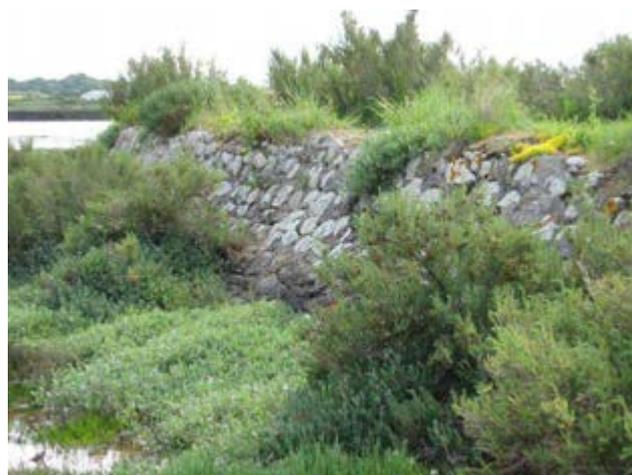
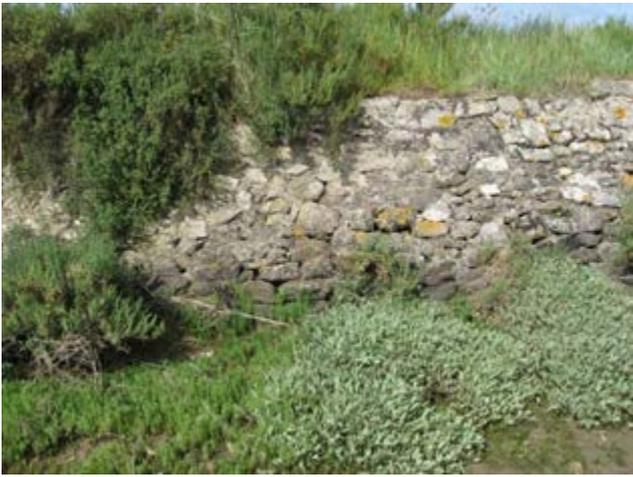
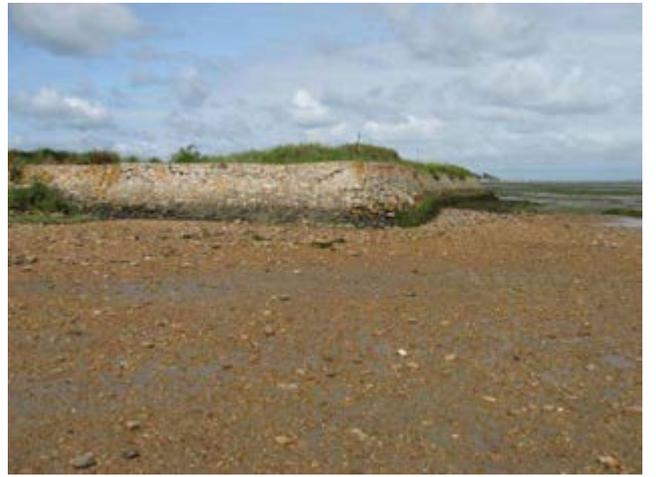
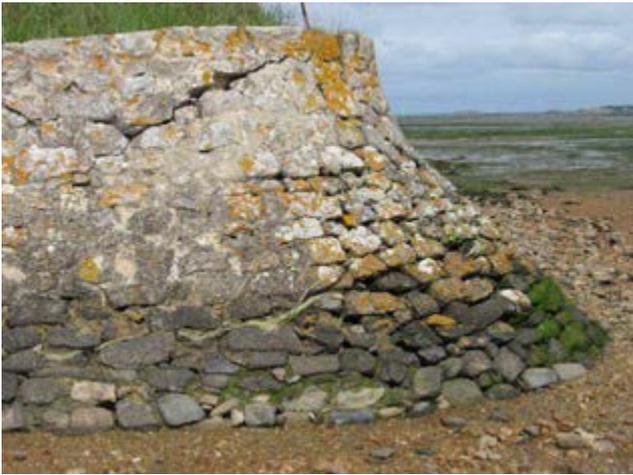
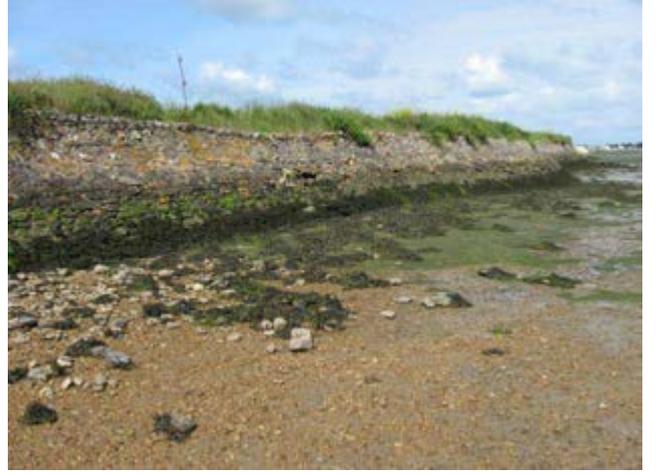
N° de référencement : USI – O3

De manière générale on observe une érosion des pierres de parement et un disjointoiement important accompagné parfois de descellement en pied d'ouvrage. Localement, on distingue des fissures, des fractures, du déchaussement, de l'affaissement et une destruction partielle des ouvrages.

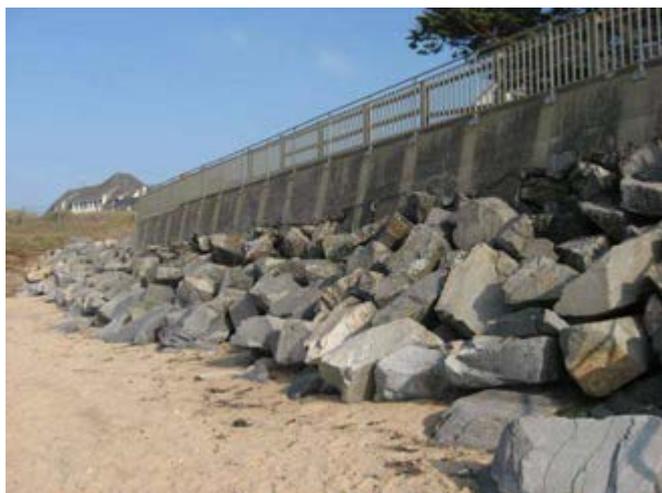
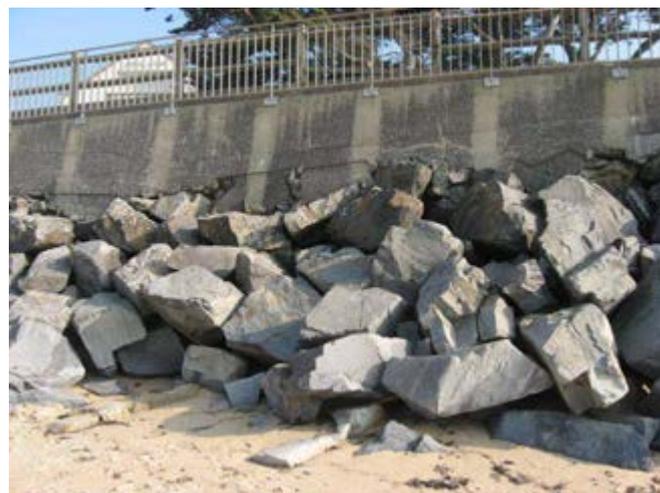
N° de référencement : USI – O4

Pour le mur béton : on observe localement des fissures et des fractures, certaines parties du mur sont enfoncées. Une légère efflorescence est parfois présente.

Pour la digue promenade : localement quelques fissures et un trou.

Réflexion des vagues en tempête, augmentation du courant de retour, risques de démaigrissement de la plage au droit de l'ouvrage.

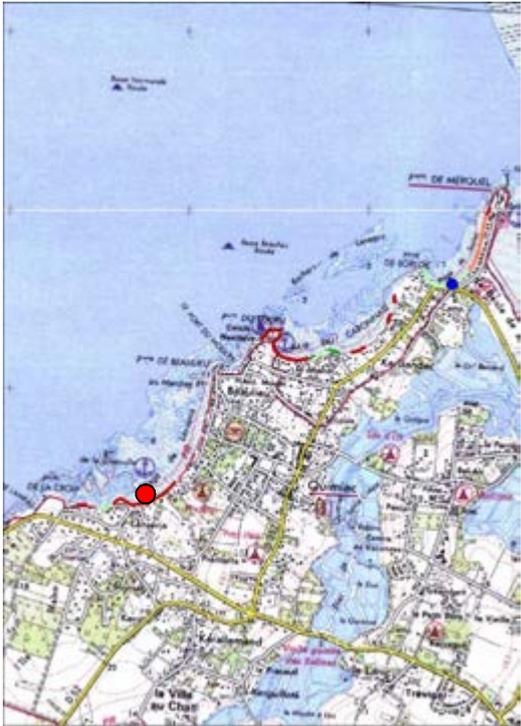
GENERALITES
Date visite terrain : 17/02/09
Nom de la commune: Mesquer Lieu-dit : Plage de Lanseria
N° de référencement : USI – 07

<p>Réflexion des vagues en tempête, augmentation du courant de retour, risques de démaigrissement de la plage au droit de l'ouvrage.</p>
--

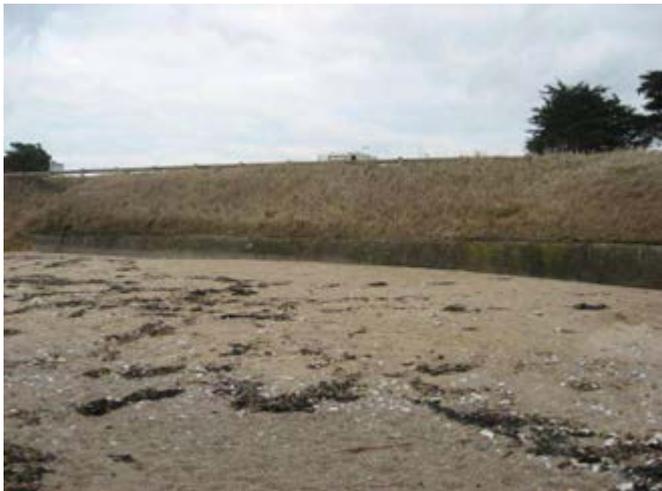
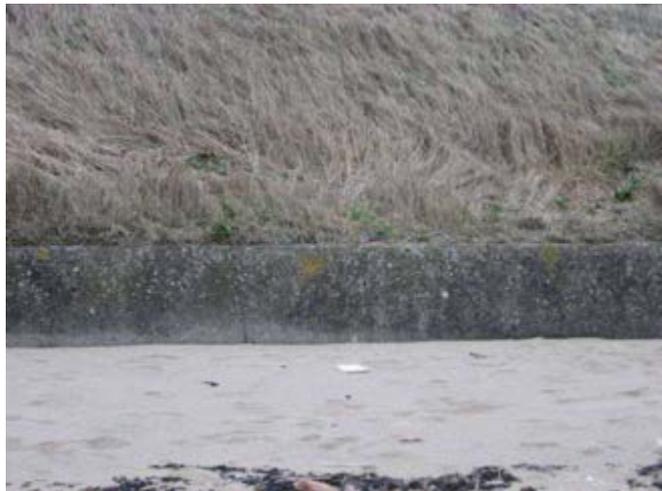
GENERALITES
Date visite terrain : 20/02/09
Nom de la commune: Piriac-sur-Mer Lieu-dit : Kerdrien
N° de référencement : USI – O8

<p><b>Descriptif général de l'ouvrage :</b></p> <p>Plusieurs ouvrages singuliers, de nature différente : murs en béton et perrés en enrochement ou maçonnés, situés en pied de falaise pour protéger les propriétés privées.</p>
<p><b>Pathologies observables :</b></p> <p>Baie de Toulport : murs bas en béton ancien avec quelques fissures. A Port au Loup, perré maçonné affouillé et joints abîmés à la base, présence de végétation. Pas d'observations particulières à Port Kennet.</p>
<p><b>Etat général de l'ouvrage :</b></p> <p>Etat globalement moyen.</p>

<p>Réflexion des vagues en tempête, augmentation du courant de retour, risques de démaigrissement de la plage au droit de l'ouvrage.</p>
--

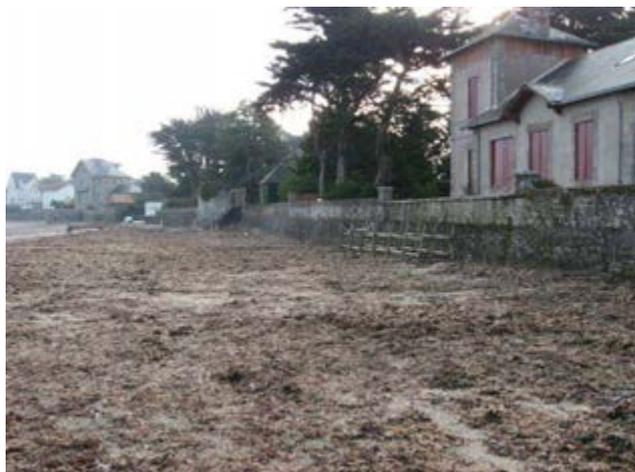
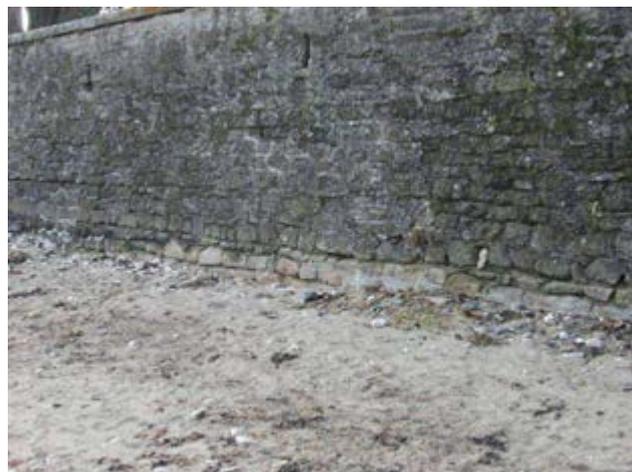
N° de référencement : USI – O9

Disjointoiement et érosion des pierres de parement généralisés. Localement, on observe des fissures et de l'affouillement.

Réflexion des vagues en tempêtes, augmentation du courant de retour, risques de démaigrissement de la plage au droit de l'ouvrage.

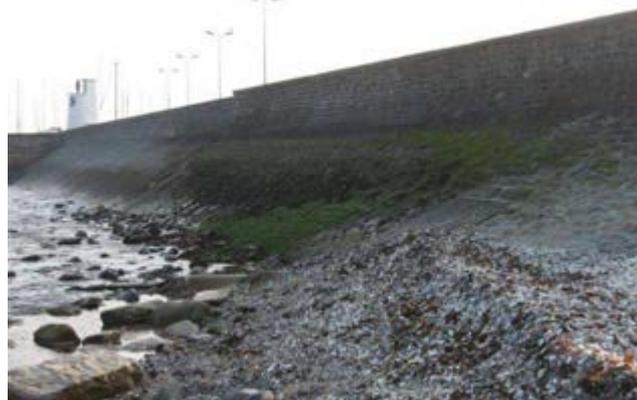
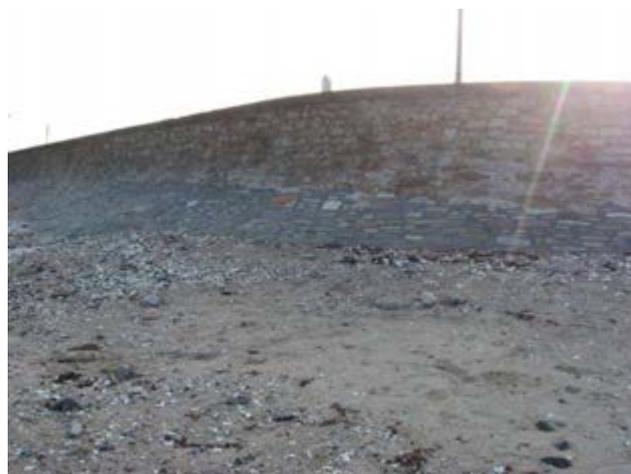
N° de référencement : USI – O10

On observe un disjointoiement et une érosion des pierres de parement généralisée ainsi que des fissures et du déchaussement localement.

Blocage des échanges sableux longitudinaux.

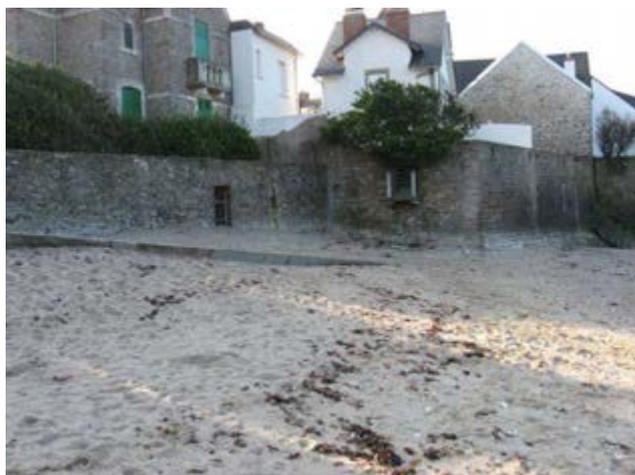
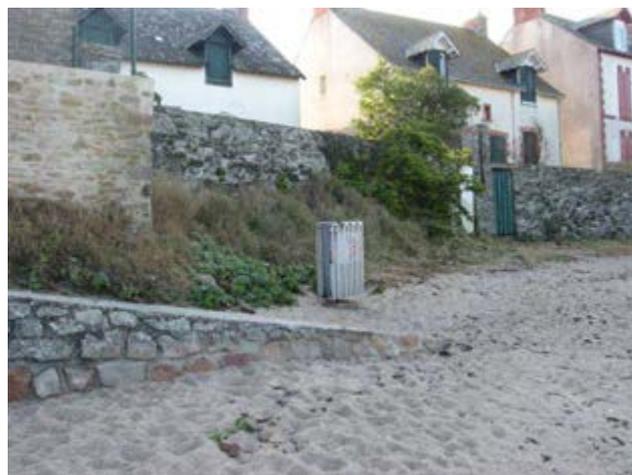
N° de référencement : USI – O11

Disjoints et érosion des pierres de parement généralisés. On observe des fissures localement.

Réflexion des vagues en tempêtes, augmentation du courant de retour, risques de démaigrissement de la plage au droit de l'ouvrage.

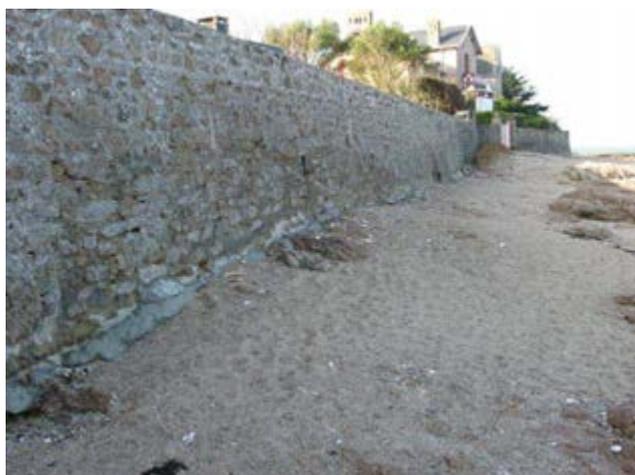
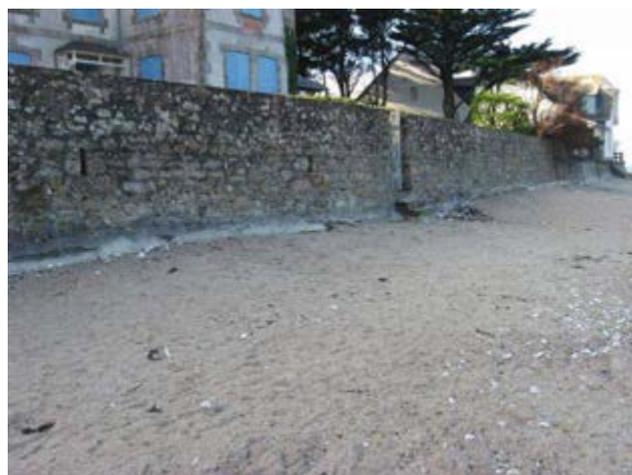
N° de référencement : USI – O12

De manière générale, on observe du disjointoiement et une érosion des pierres de parement. Localement, des fissures sont visibles et des parties de l'ouvrage ont été arrachées.

Réflexion des vagues en tempêtes, augmentation du courant de retour, risques de démaigrissement de la plage au droit de l'ouvrage.

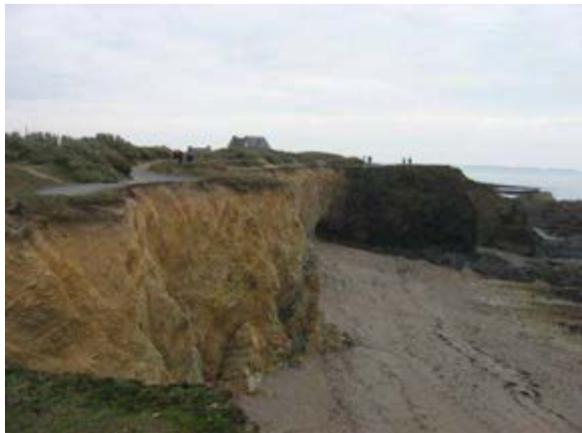
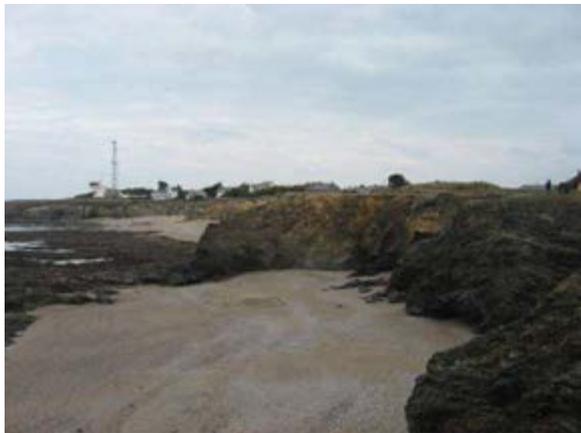
Vue vers le Sud, puis vers le Nord, vers la pointe, falaises en érosion au sommet
