**DIRECTION REGIONALE DE L'ENVIRONNEMENT,  
DE L'AMENAGEMENT ET DU LOGEMENT DES  
PAYS DE LA LOIRE**

**ÉTUDE RELATIVE A LA GESTION DURABLE DU TRAIT DE  
COTE DE LA REGION DES PAYS DE LA LOIRE**

**FASCICULE B  
FICHES D'INSPECTION DU LITTORAL**

MARS 2012  
N° 1711836R2

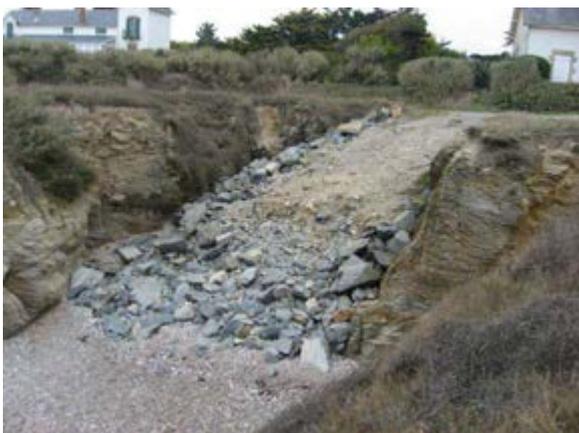
Signes d'érosion sur la falaise vive

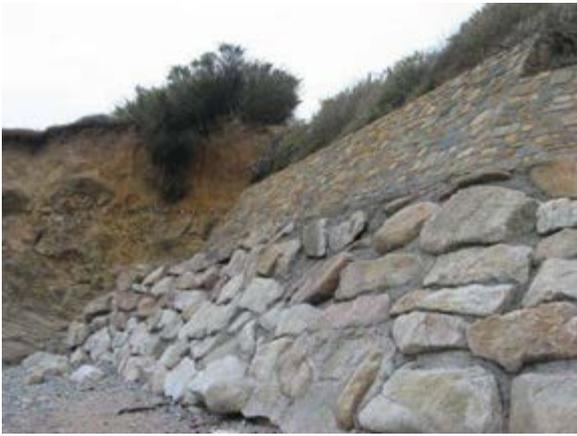
Plage du Bichet, ouvrage et falaise d'érosion

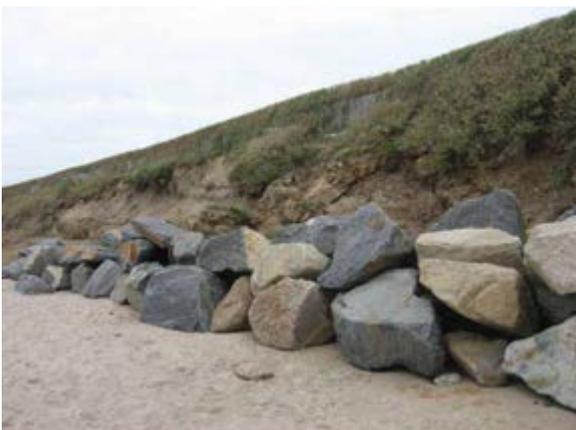
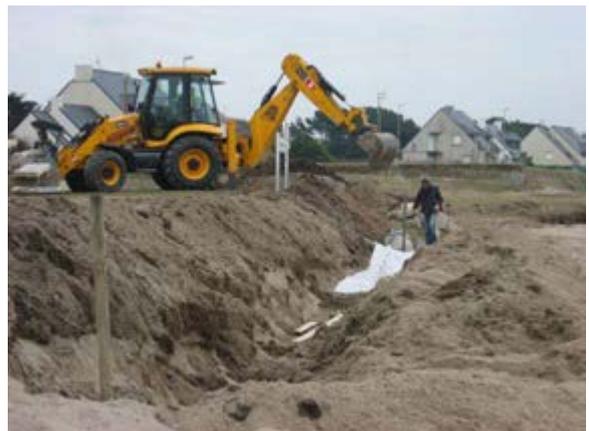
Plage du Grand Lanroué, enrochements et falaises d'érosion derrière, et construction d'un nouveau perré en enrochements

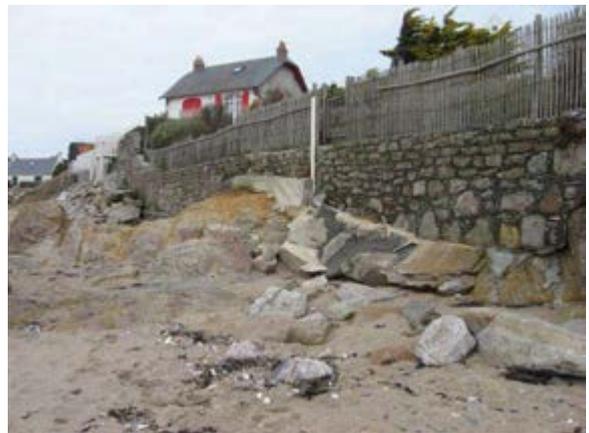
Habitations en bord de mer et perrés de propriétés privées

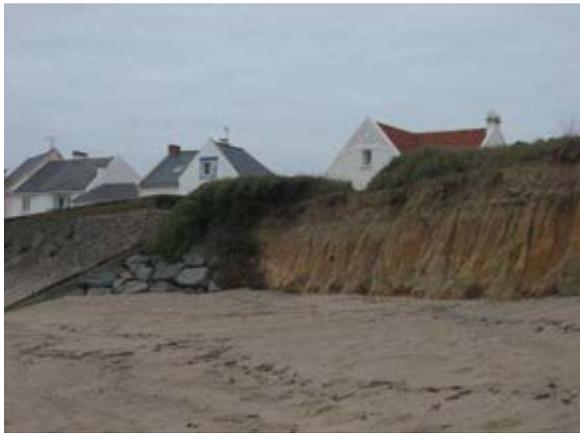
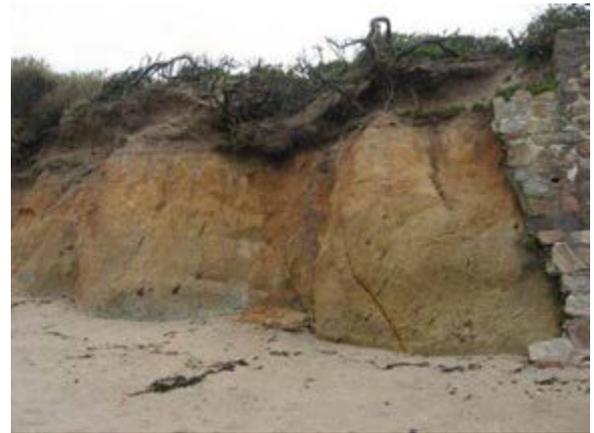
Anse de Lérat: Falaises d'arrière plage en érosion et accès à la plage par escalier

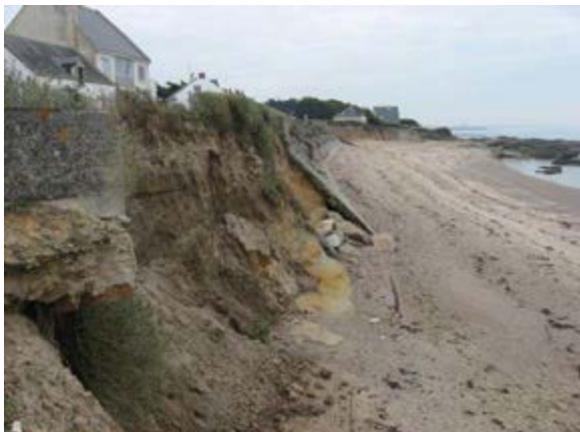
Anse de Lérat: Glissements entre les perrés

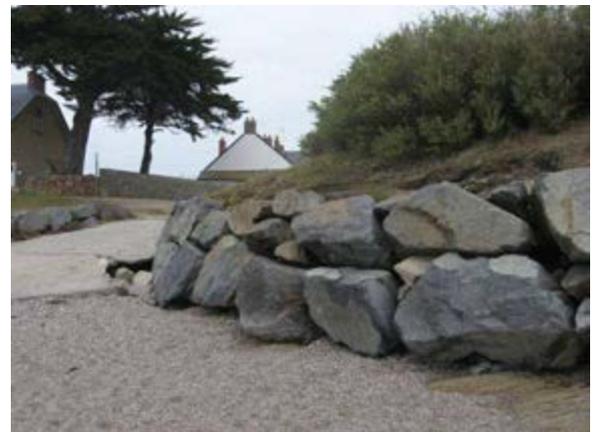
Anse de Lérat: Rampe d'accès affouillé à la base

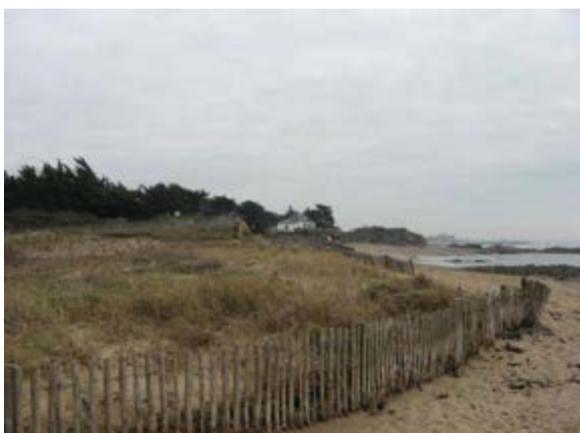
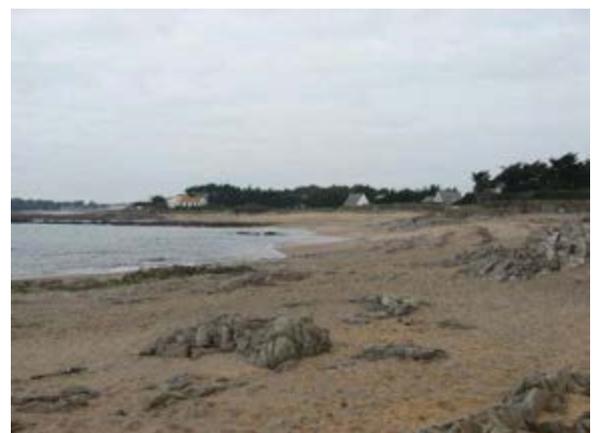
Carré Douce: Vue vers le Sud (gauche) puis vers le Nord (droite). Cordon dunaire bordé de ganivelles basculées, platier rocheux

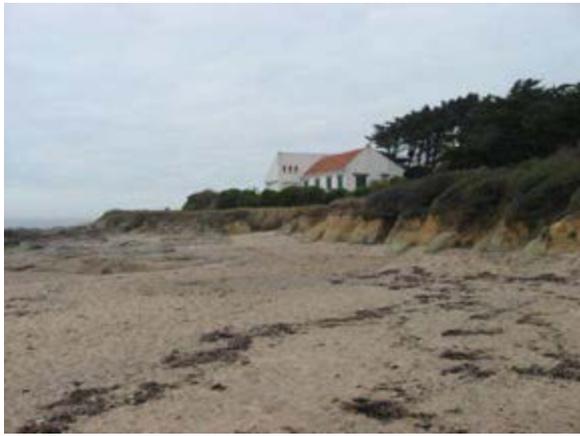
Carré Douce

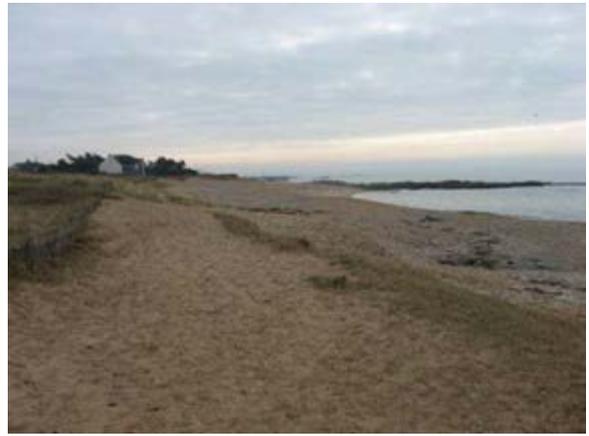
Port Creux: Vue vers le Sud, végétation en pied de dune

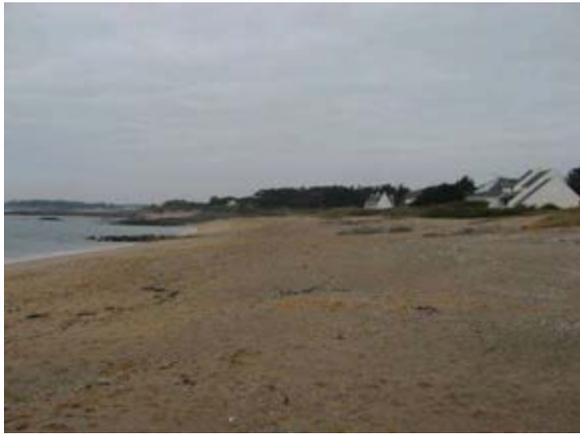
Port Creux: Vue vers le Nord

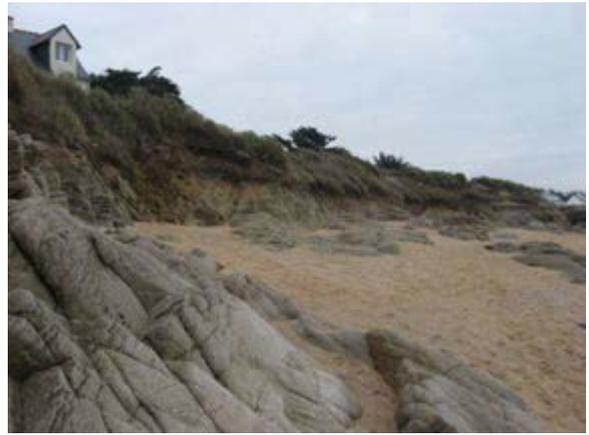
Port Creux: platier rocheux remontant en haut de plage

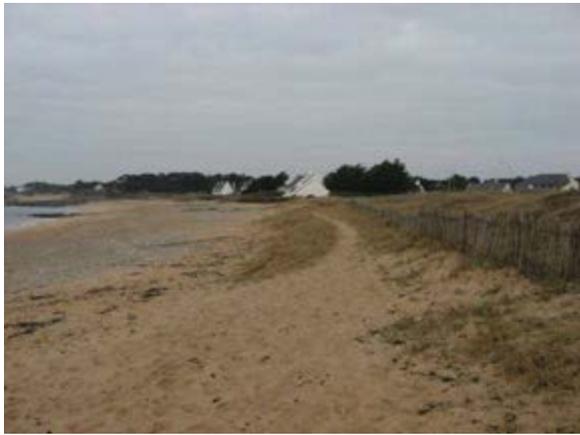
Port Creux: Cordon dunaire protégé au pied par des ganivelles. Végétation en pied de dune et devant les ganivelles, dégradation progressive du cordon dunaire.

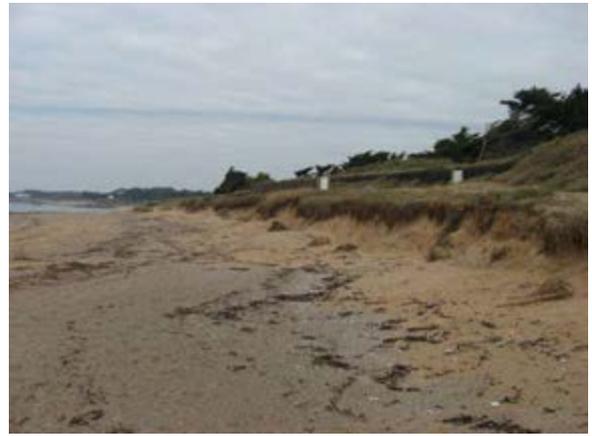
Port Levène: érosion du cordon dunaire

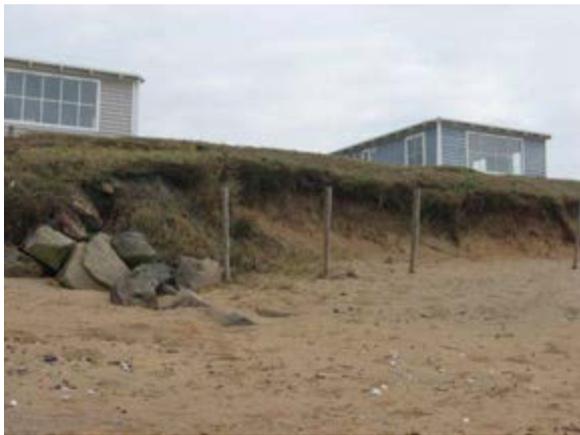
Port Levène: érosion du cordon dunaire et protection par des perrés en enrochements de haut de plage

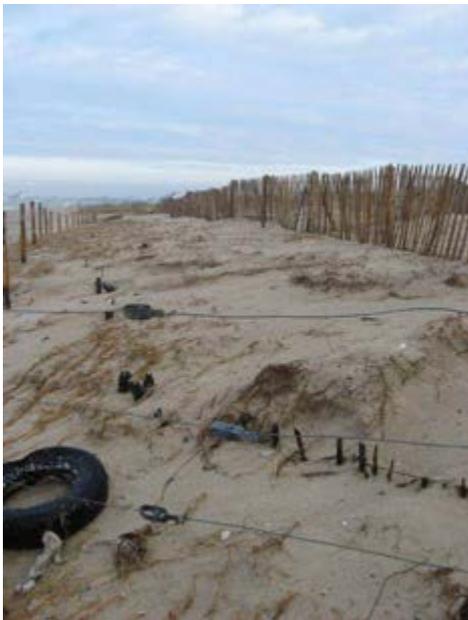
Ancienne rangée de ganivelles ensevelies derrière la barrière

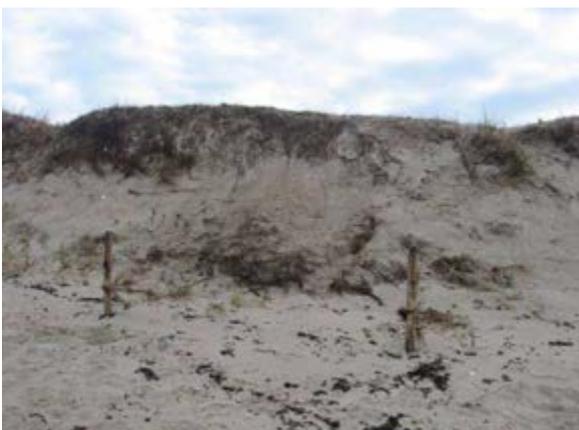
Erosion du front dunaire

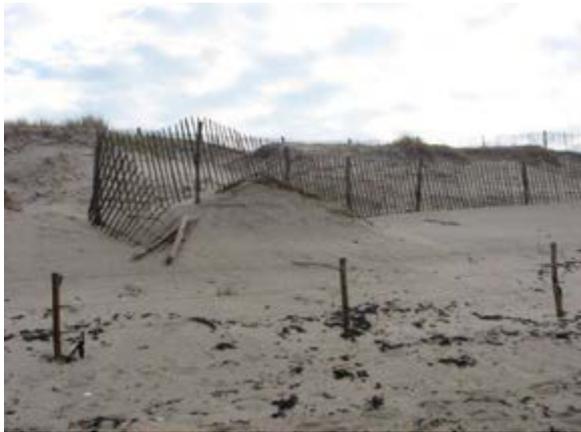
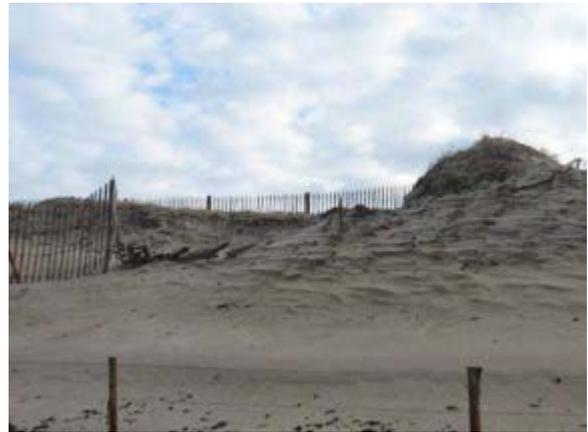
Ganivelles basculées

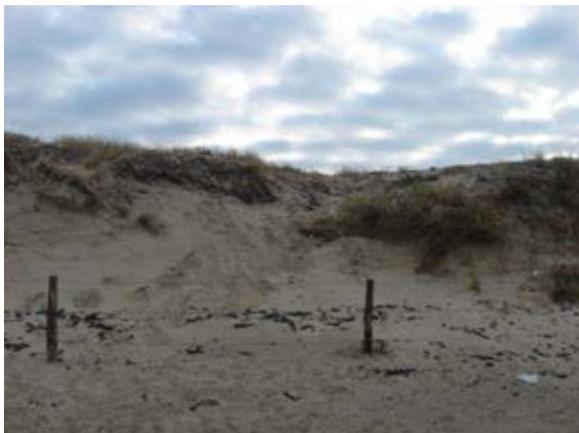
Brèche dans le cordon dunaire

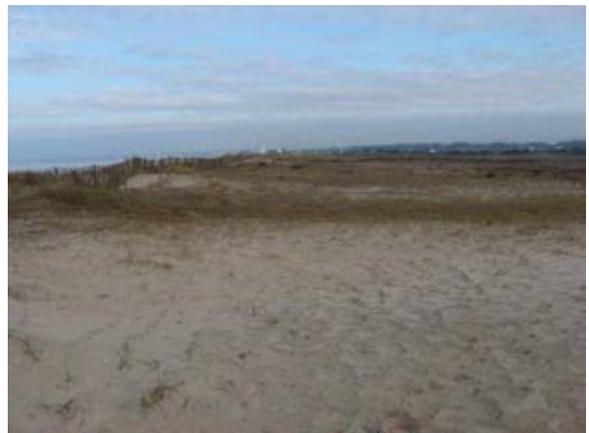
Végétalisation sur la dune

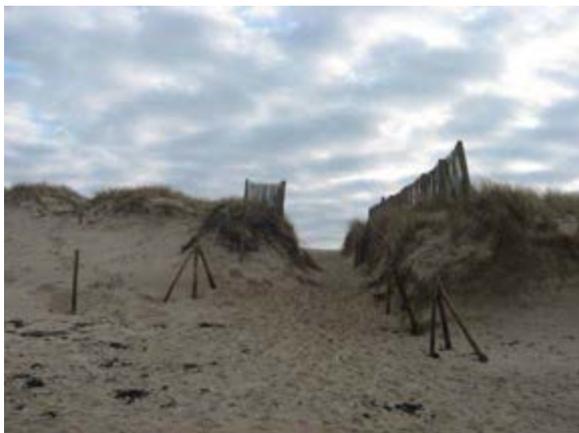
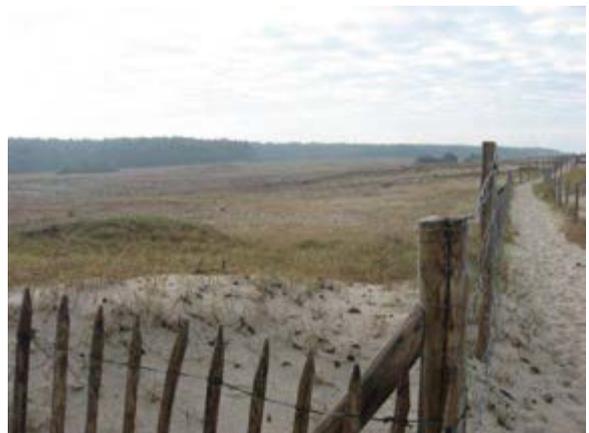
Chemins d'accès canalisés par des ganivelles

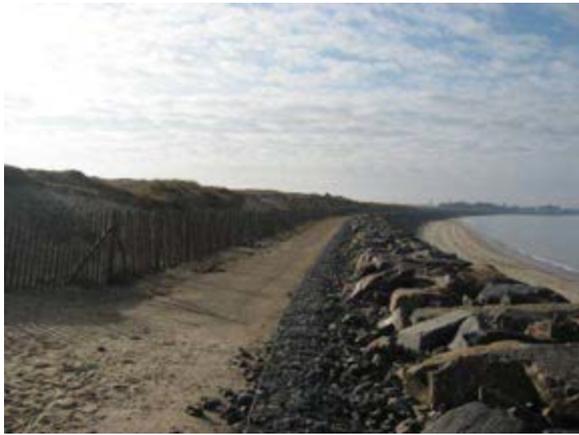
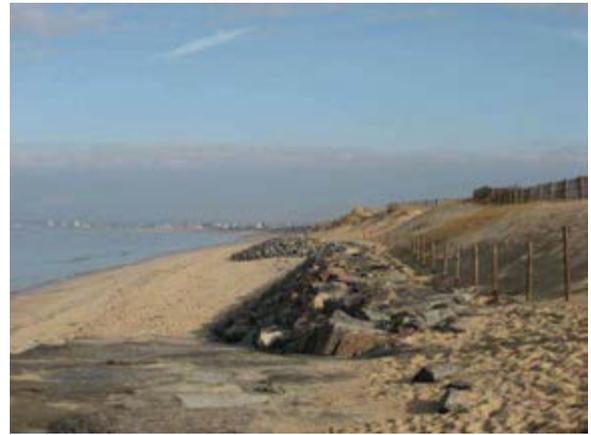
Vue vers le Sud (gauche) puis vers le Nord (droite).  
Plage étroite, perré en enrochements, chemin, puis cordon dunaire

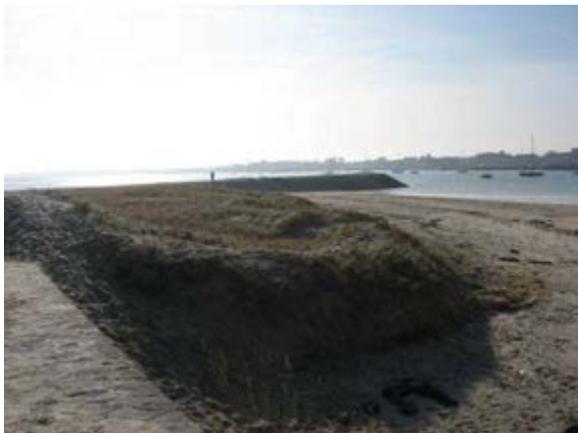
Epi à la pointe et petite dune végétalisée

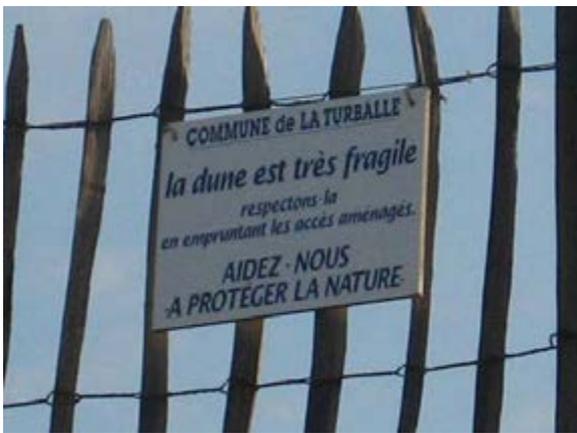
Panneau de sensibilisation « Dune fragile »

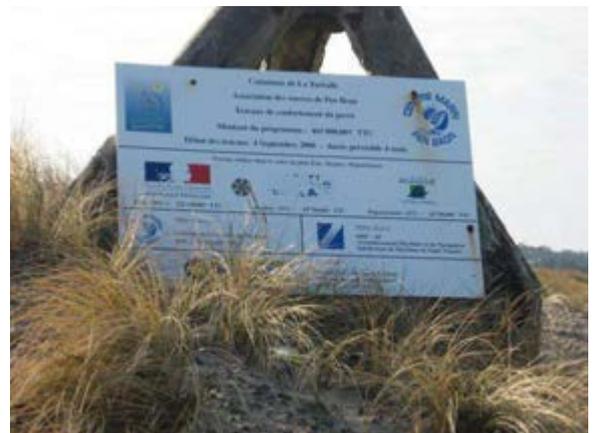
Panneau: information de travaux: confortement du perré

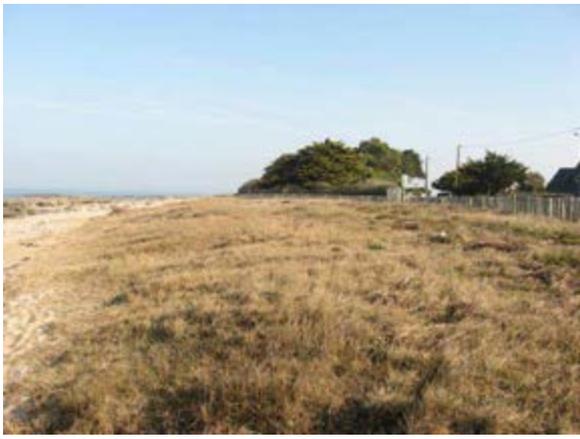
Petit cordon dunaire protégé par des ganivelles côté sentier

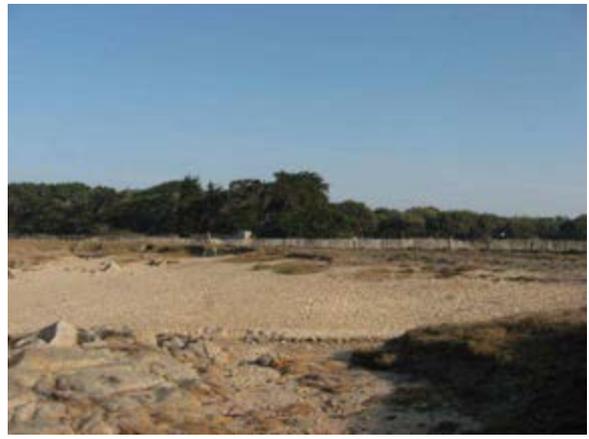
Quelques points d'érosion sur le cordon dunaire

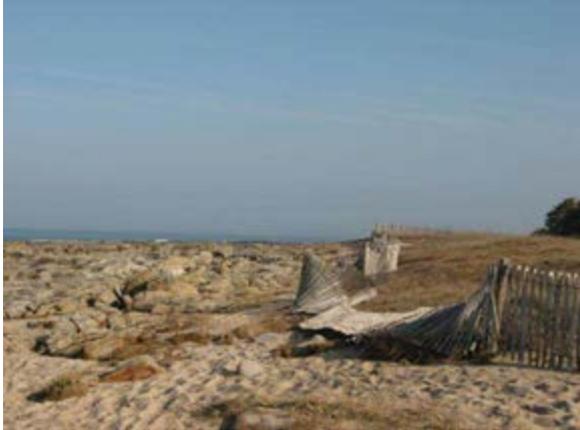
Ganivelles basculées

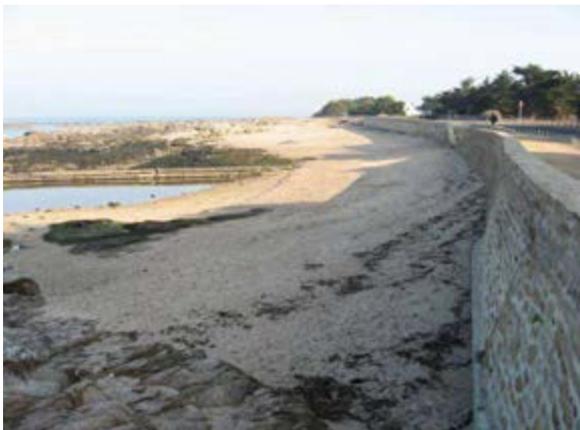
Perré maçonnés de haut de plage. Accès par escaliers

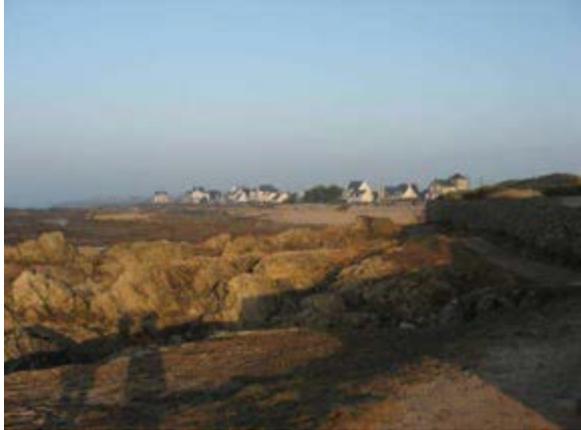
Zone d'éboulements de la falaise (Baie du Crucifix)

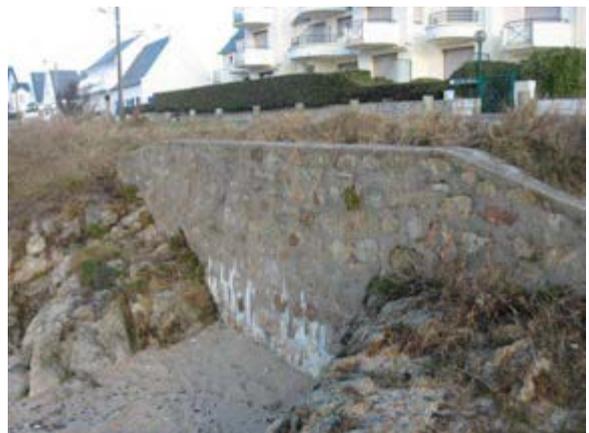
Les ouvrages de confortement: (1) perré en enrochements avec rampe à gauche, (2) perré maçonné à droite (Baie du Crucifix)

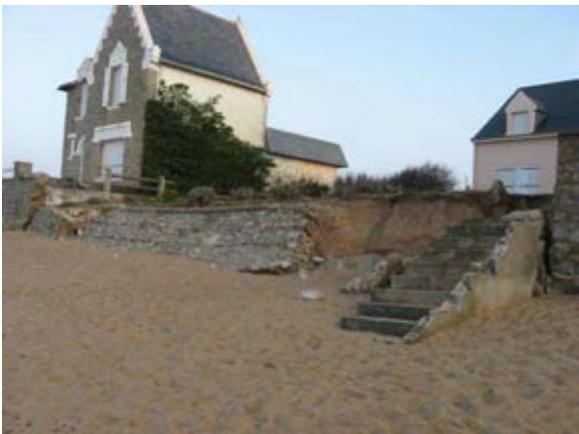
Destruction du perré de haut de plage

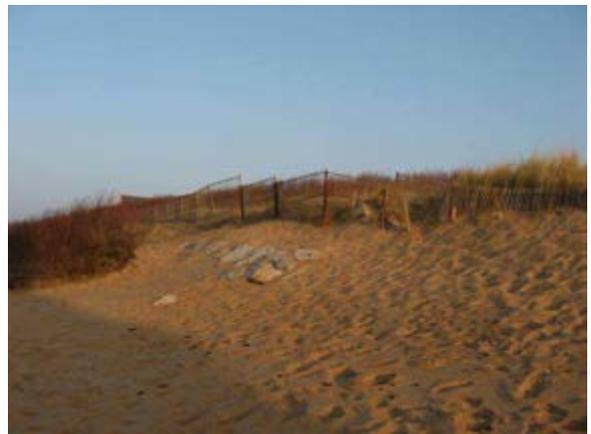
Cordon dunaire végétalisé protégé par des ganivelles basculées et des barrières

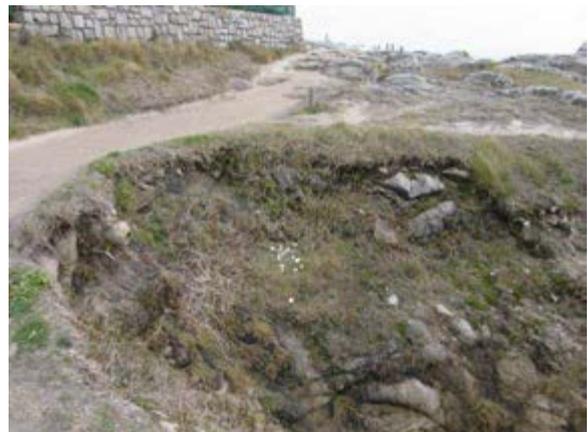
Erosion du sommet de falaise

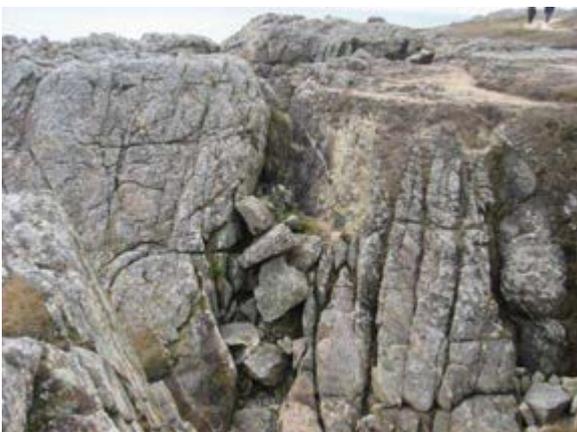
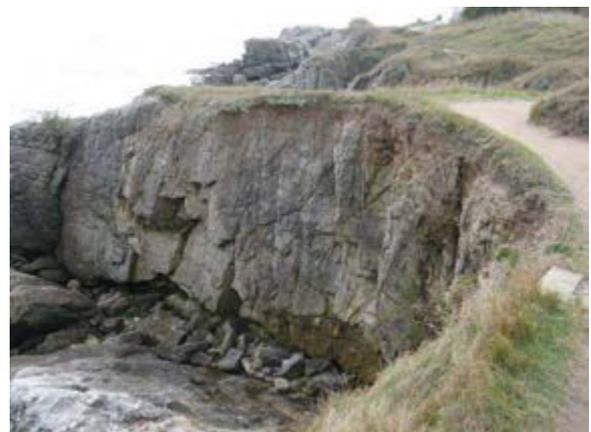
Zones d'éboulement

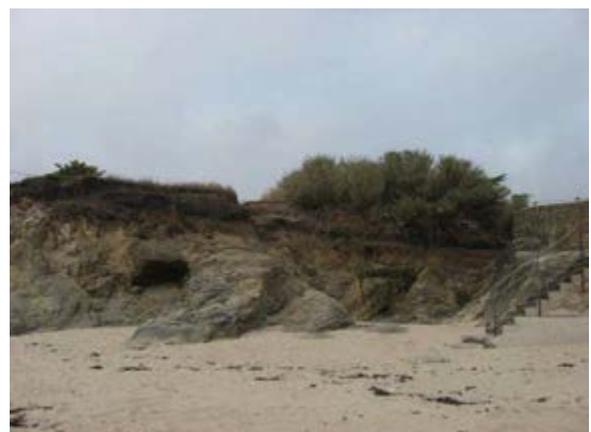
Baie du Dervin, falaises en érosion

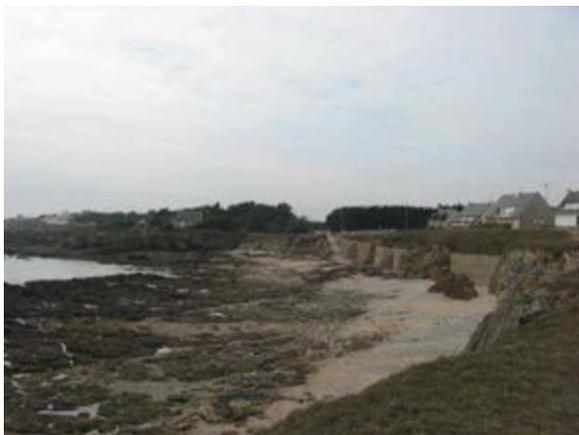
Baie du Manneric, plusieurs ouvrages de protection de la falaise (perré en enrochements, murs verticaux)

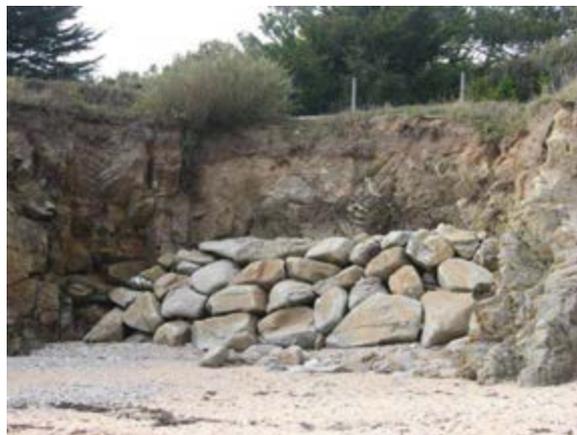
Baie de la Govelle, avec une partie dunaire, et l'autre de falaises soutenues par des enrochements

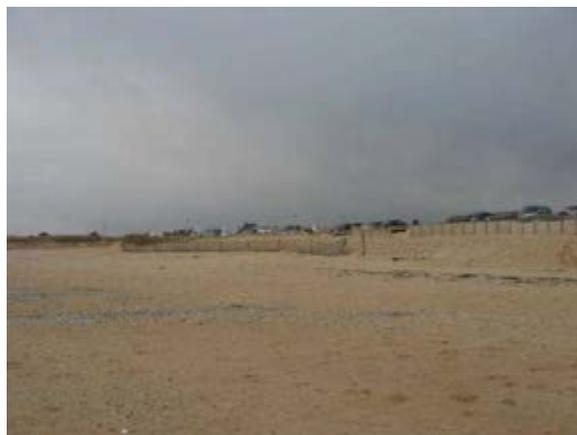
Plage de la Govelle, partie dunaire avec ganivelles

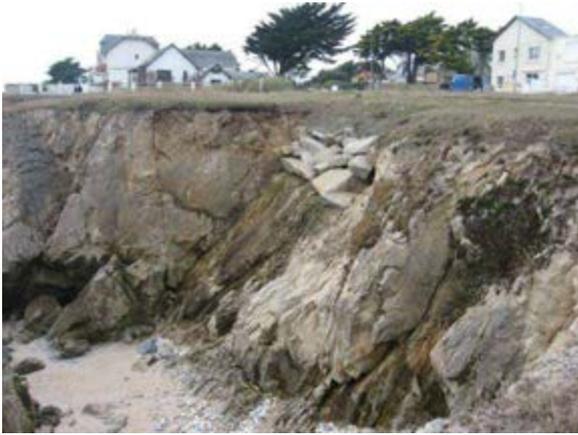
Zone d'éboulements

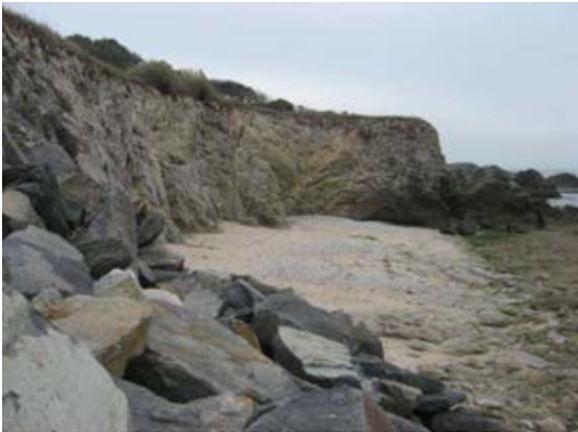
Baie de Lalande, glissements

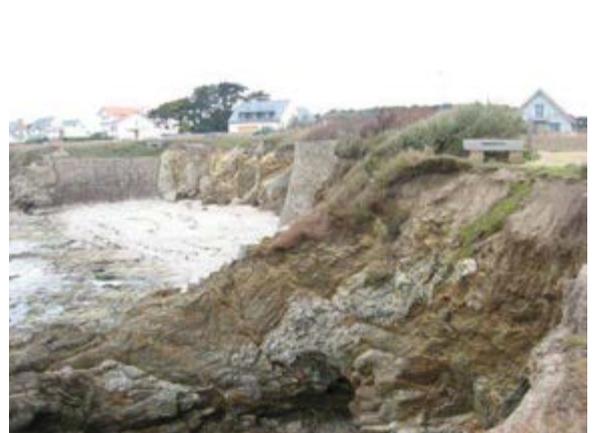
Plage du Pavillon, signes d'érosion et éboulements

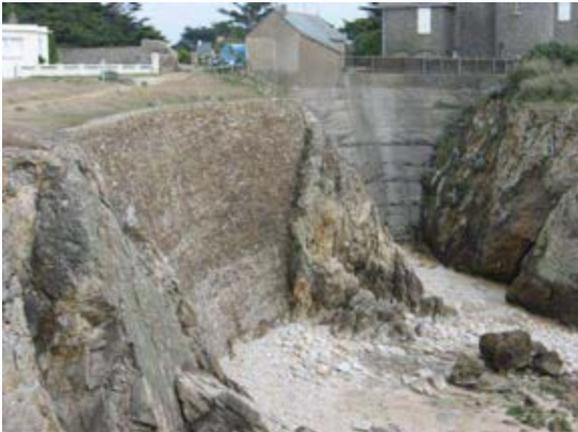
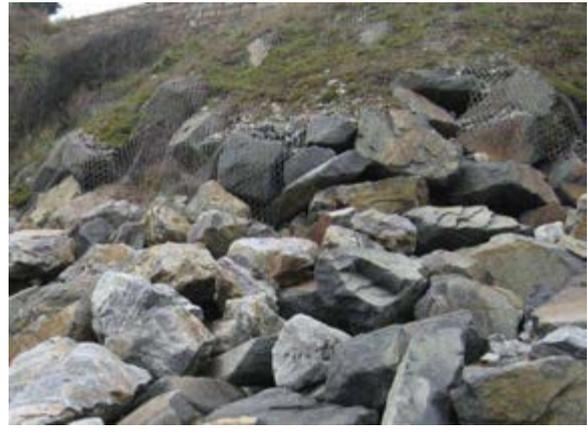
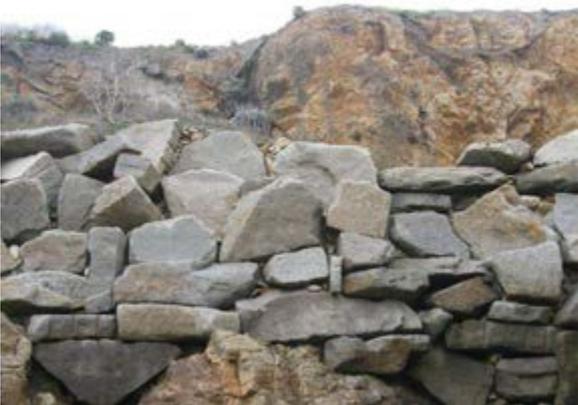
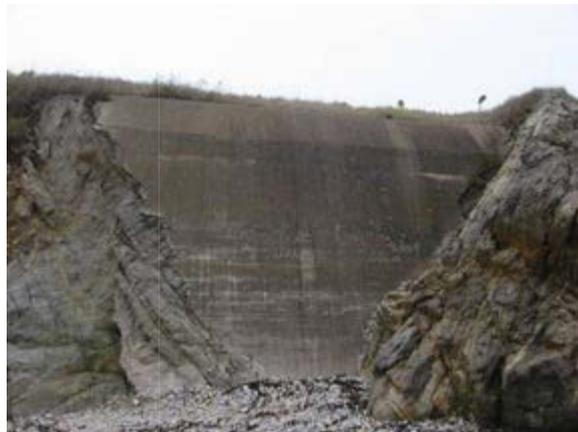
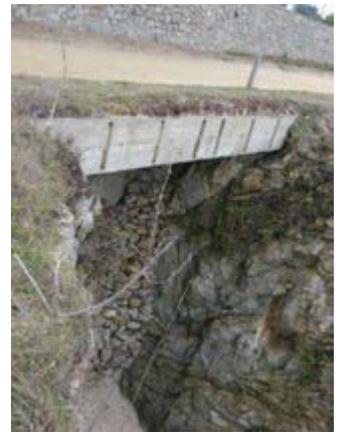
Ouvrages de confortement : mur bétonné ou maçonné, perré en enrochements, grillage et renforcement du sentier littoral

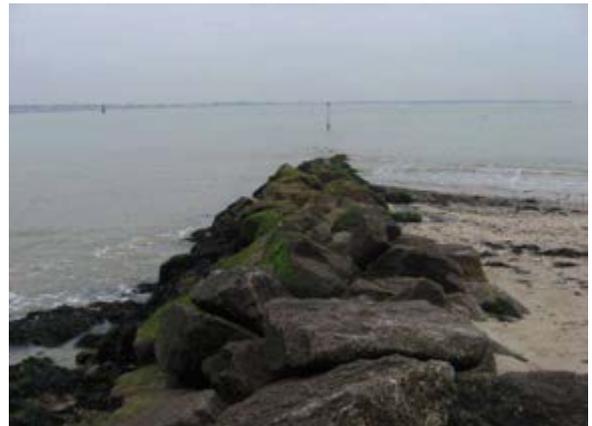
Epi en enrochement, plage plus haute au Sud

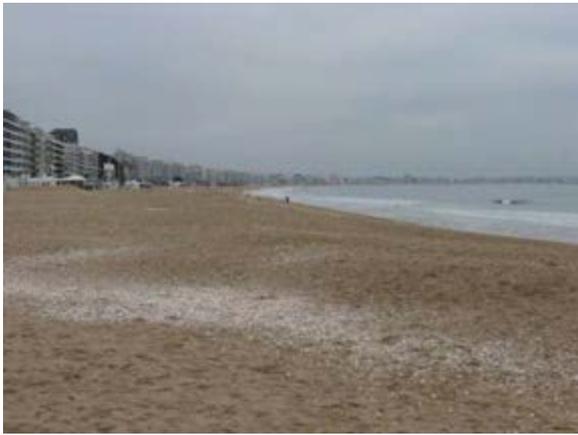
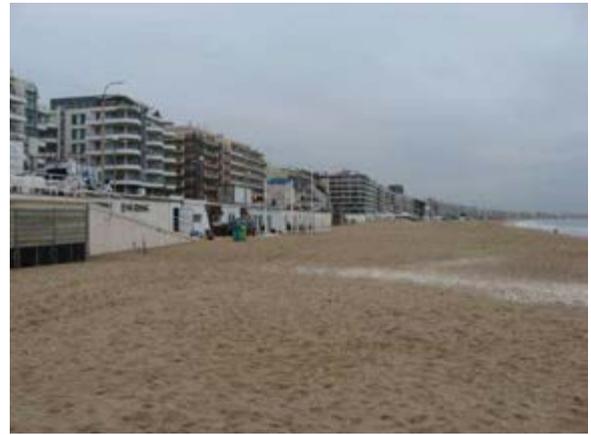
Partie Est de la zone couverte, vue vers l'Est (gauche) puis vers l'Ouest (droite). La pente de la plage commence à s'accroître vers l'Est.

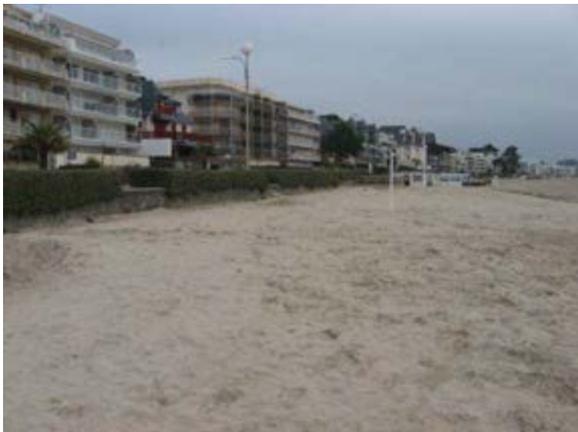
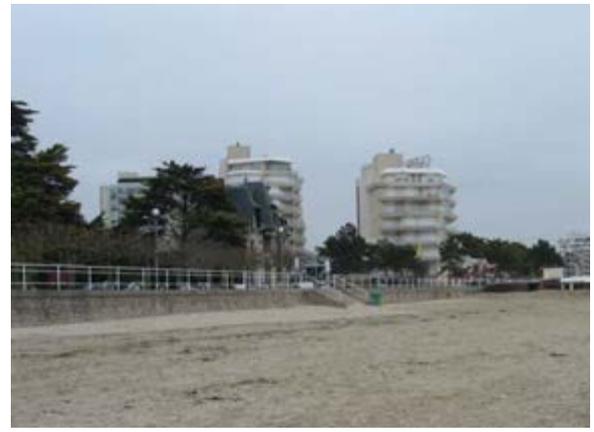
Tas de sable devant les bâtiments sur la plage

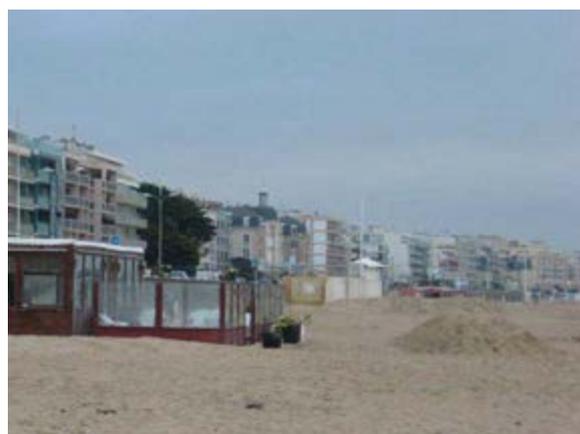
Tas de sable devant restaurant

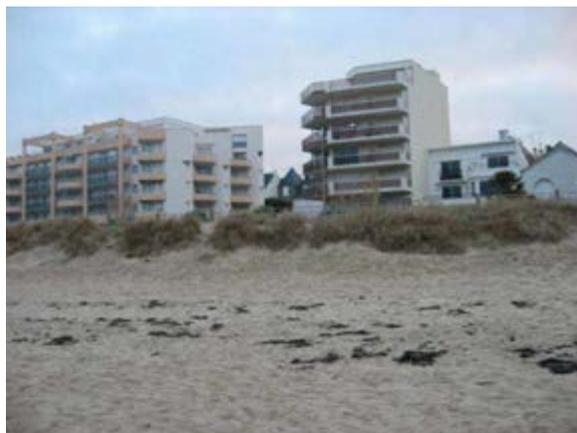
Légères érosions du front dunaire

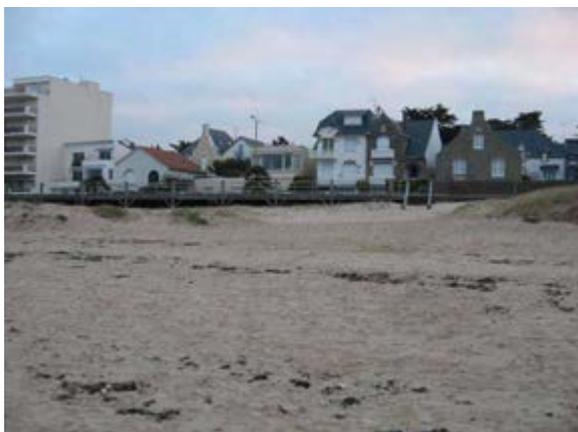
Brèche (ou siffle-vent) sur le cordon dunaire

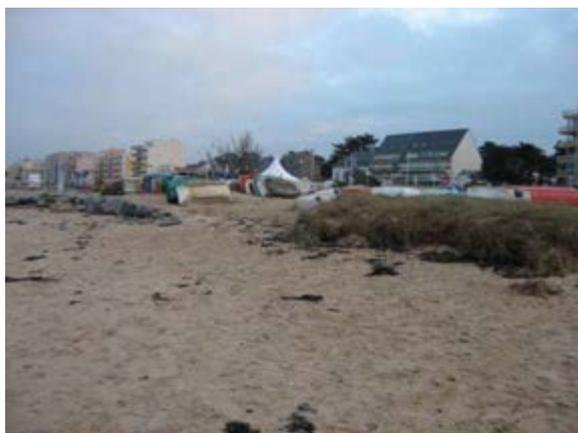
Brèche dans le cordon dunaire au niveau de la zone des annexes

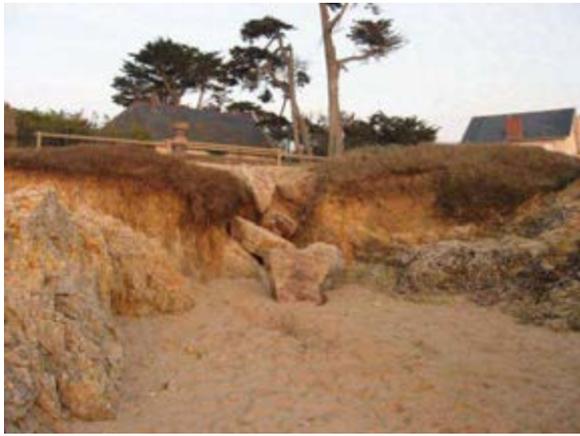
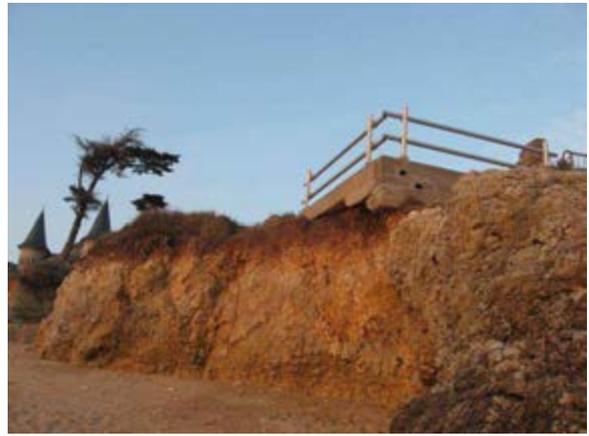
OBSERVATIONS DIVERSES
Littoral délimité par le port de Pornichet et la Pointe de Congrigoux Sur les plages, le cordon dunaire est généralement protégé par plusieurs rangées de ganivelles dont certaines peuvent présenter des désordres (ganivelles cassées, basculées ou ensevelies...) Les falaises d'arrière plage au niveau de Pornichet présentent des signes de fragilisation.

Falaises côté port de Pornichet

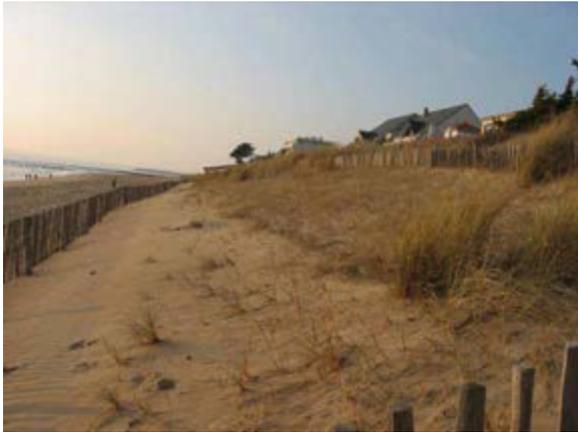
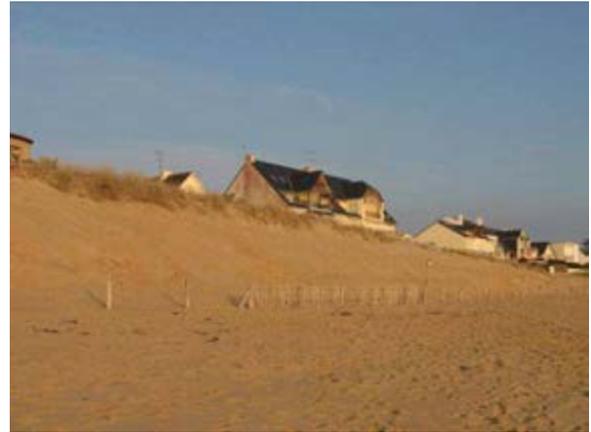
Falaises de la Pointe de Congrigoux

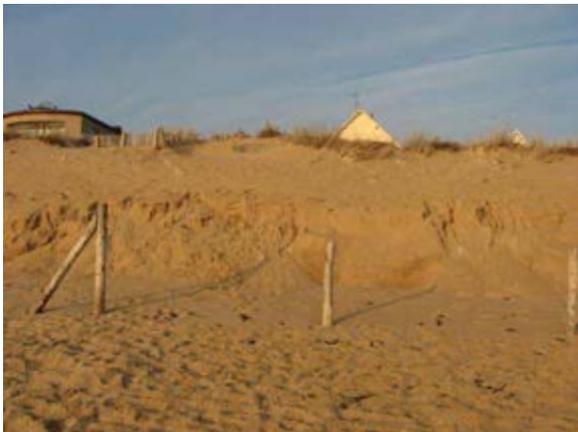
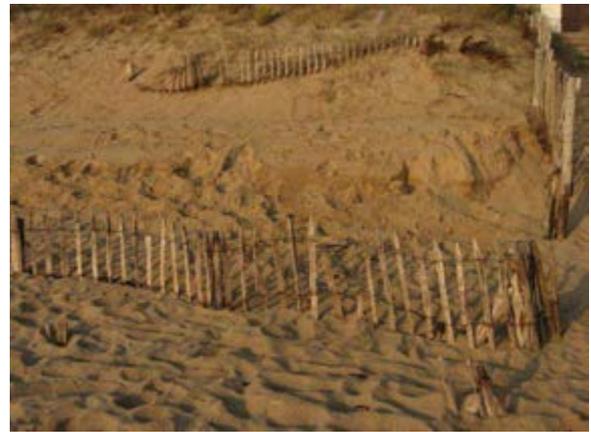
Zone de sable nu plus ou moins importante derrière la première rangée de ganivelles  
Ganivelles manquantes par endroits

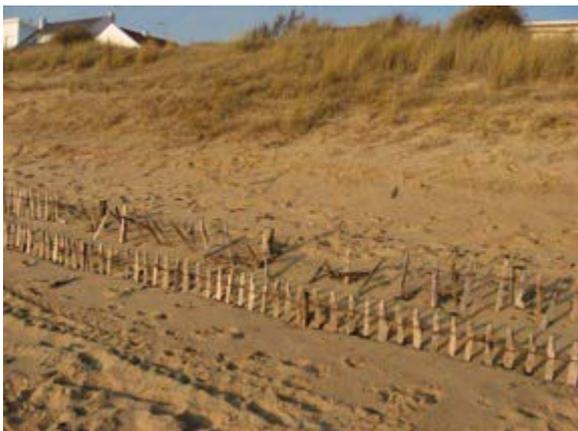
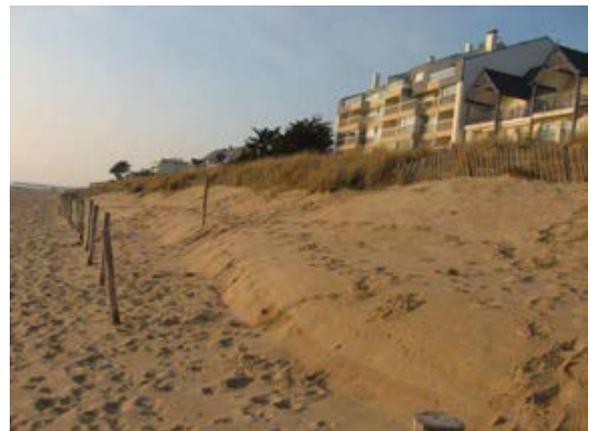
Falaises d'érosion

Ganivelles en mauvais état et présence d'érosion

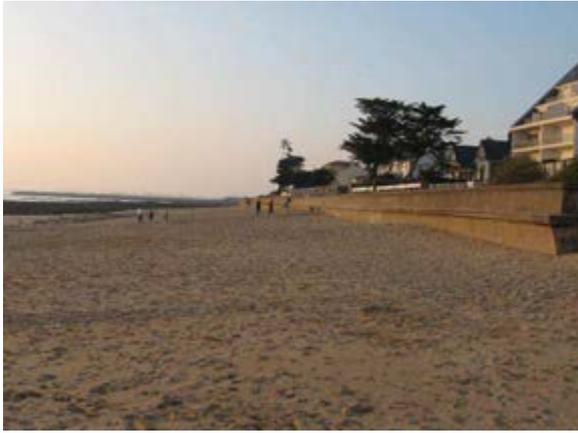
Ganivelles en mauvais état

Barrière en pied de dune

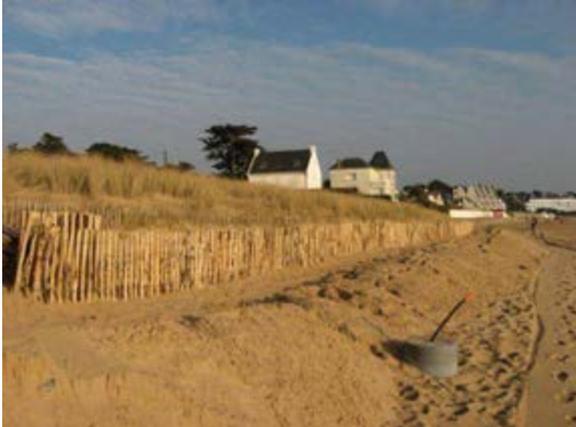
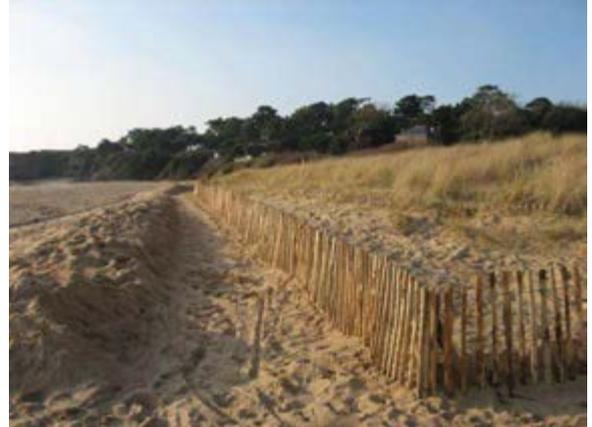
Cordon dunaire avec ganivelles neuves et tas de sable en pied  
Zone de sable nu entre les deux rangées de ganivelles puis végétation dense

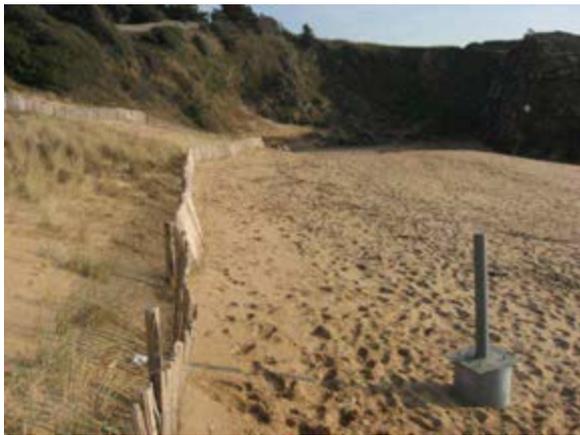
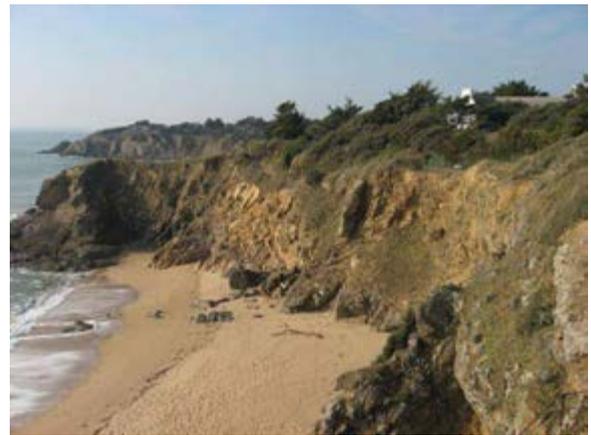
Cordon dunaire de la plage des Jaunais  
protégé par des ganivelles en bon état

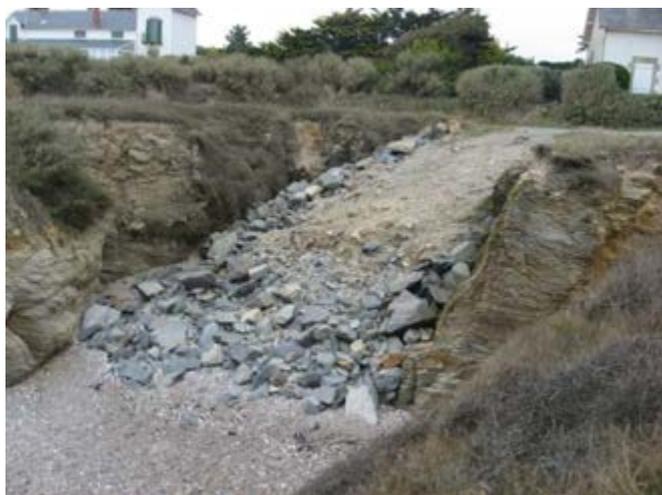
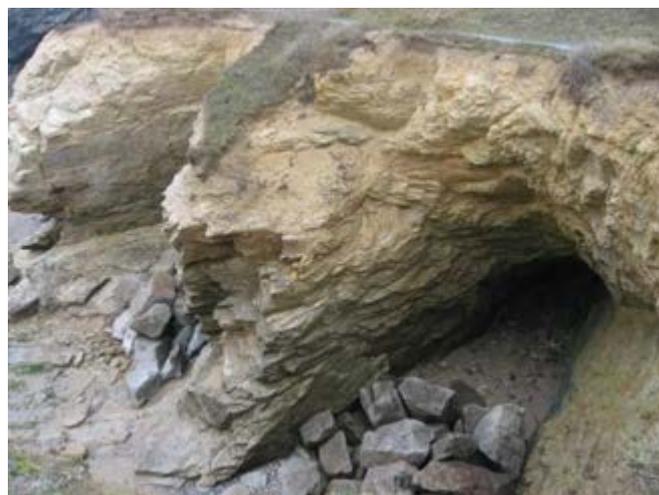
N°de référencement : USII – O1

Réflexion des vagues en tempête, augmentation du courant de retour, risques de démaigrissement de la plage au droit de l'ouvrage.

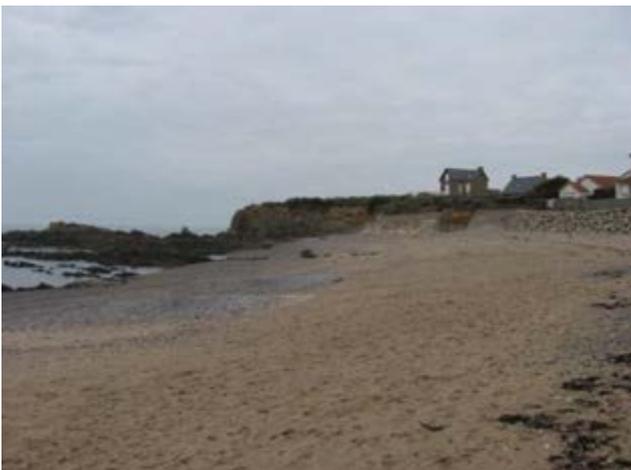
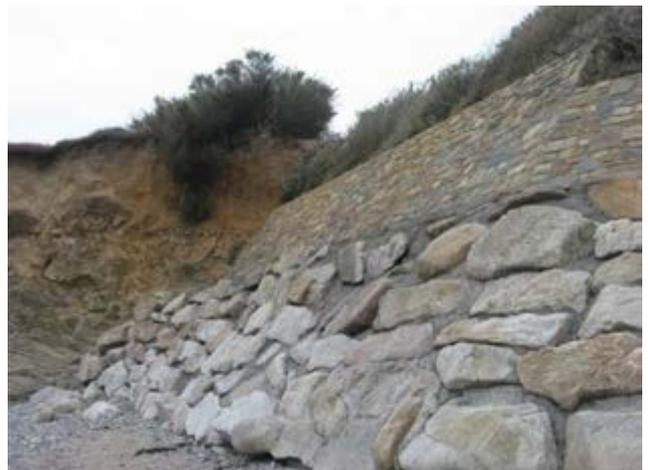
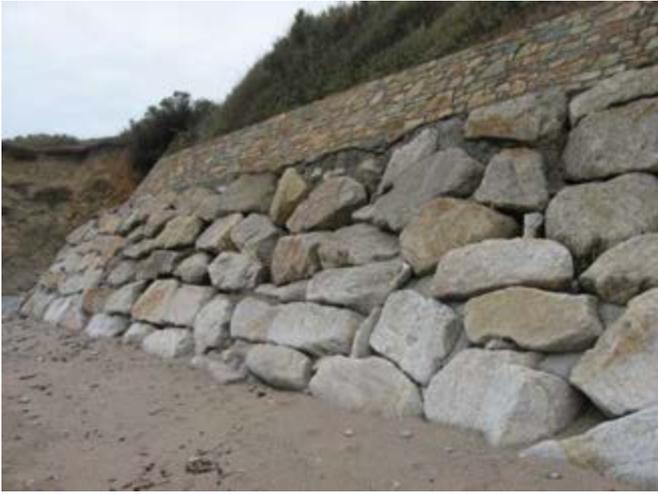
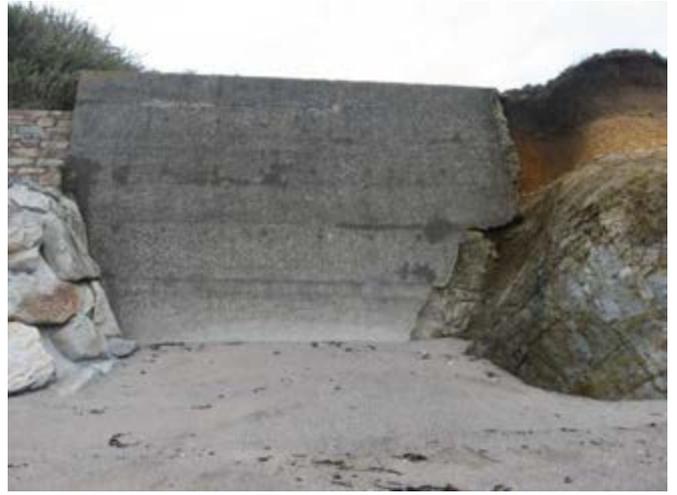
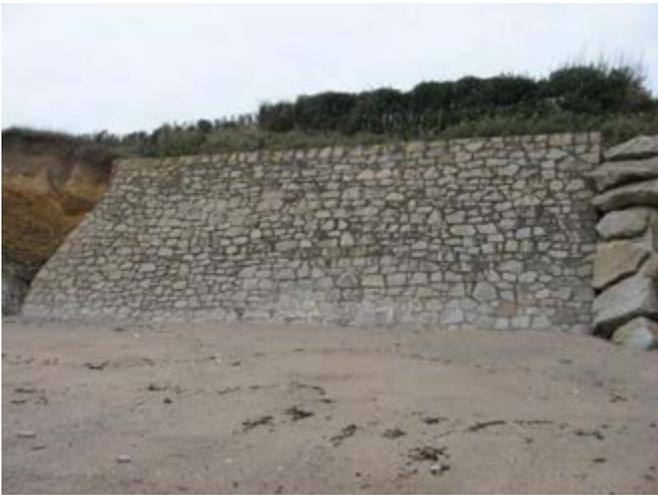
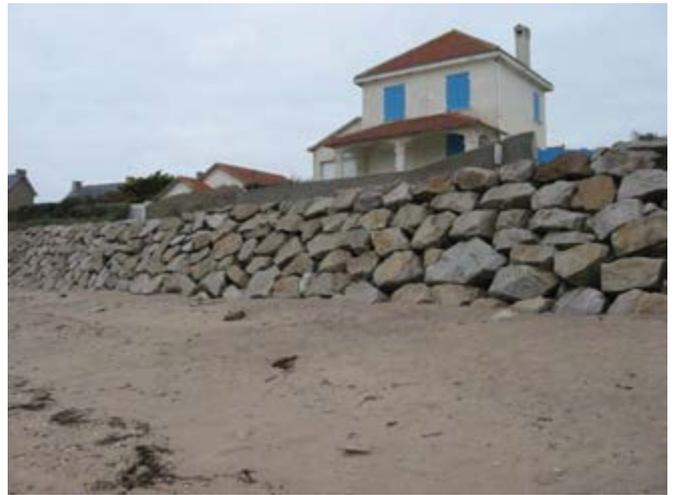
N°de référencement : USII – O2

Ouvrages 1 et 2 : quelques affouillements et fissures.  
 Ouvrage 3 : quelques joints érodés.

Réflexion des vagues en tempête, augmentation du courant de retour, risques de démaigrissement de la plage au droit de l'ouvrage.
