**DIRECTION REGIONALE DE L'ENVIRONNEMENT,  
DE L'AMENAGEMENT ET DU LOGEMENT DES  
PAYS DE LA LOIRE**

**ÉTUDE RELATIVE A LA GESTION DURABLE DU TRAIT DE  
COTE DE LA REGION DES PAYS DE LA LOIRE**

**FASCICULE B  
FICHES D'INSPECTION DU LITTORAL**

MARS 2012  
N° 1711836R2

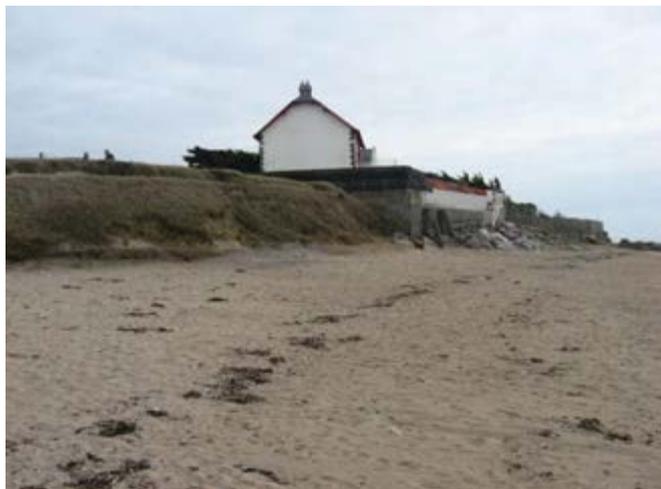
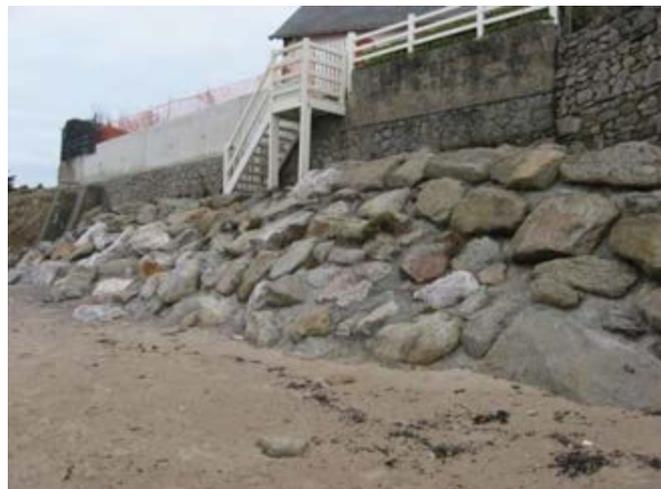
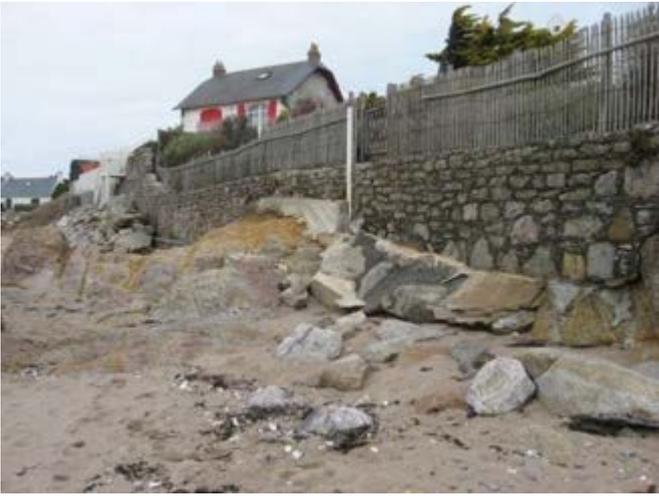
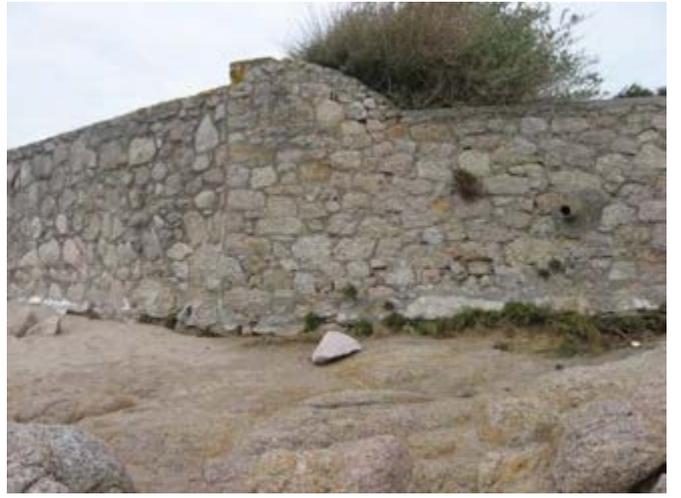
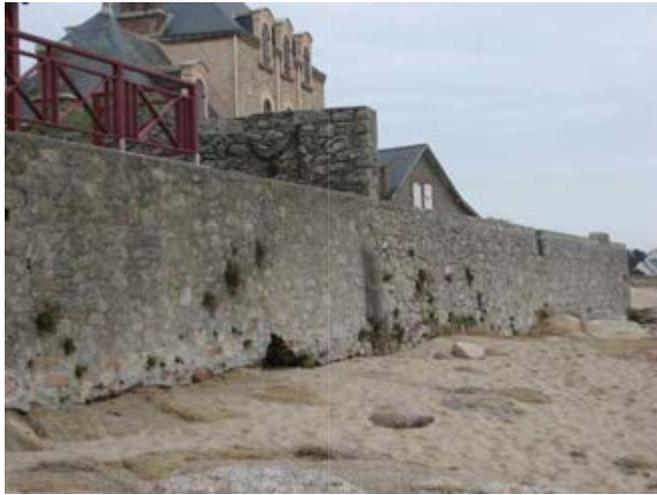
N° de référencement : USII – O3

De manière générale, on observe des affouillements, des fissures, de la végétation qui s'est installée, du disjointoiment, localement des pierres de parements érodées. Pour certaines propriétés, les joints ont été refaits, en particulier à la base de l'ouvrage.

Réflexion des vagues en tempête, augmentation du courant de retour, risques de démaigrissement de la plage au droit de l'ouvrage.

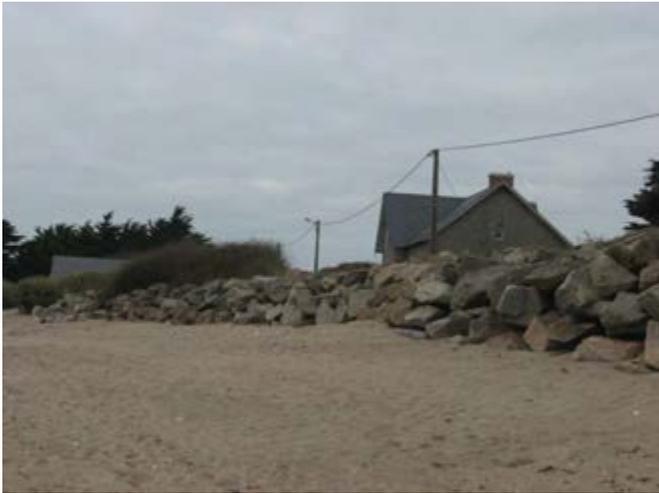
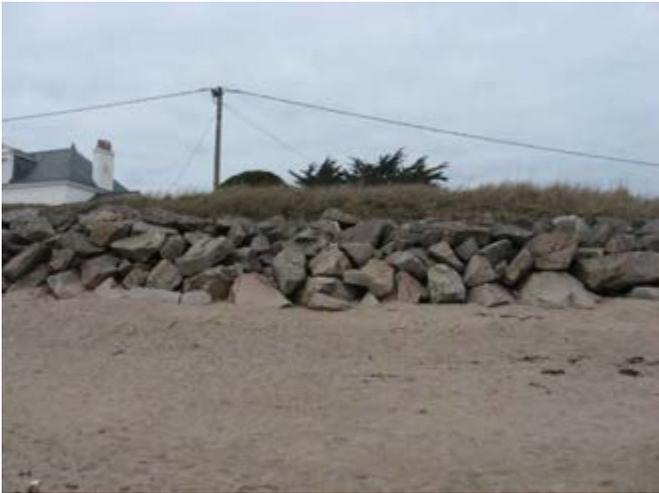
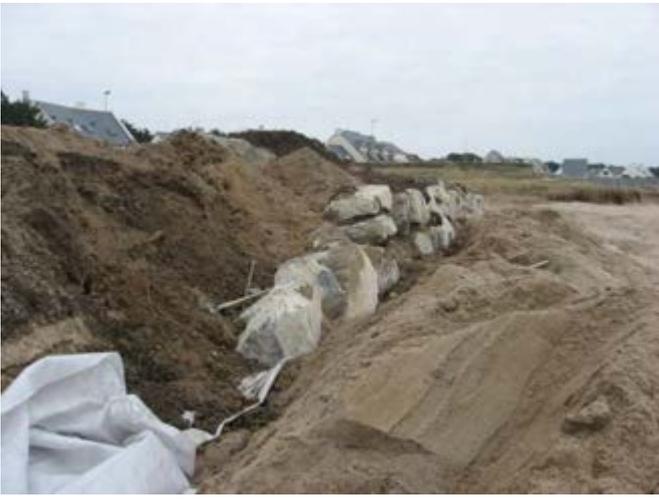
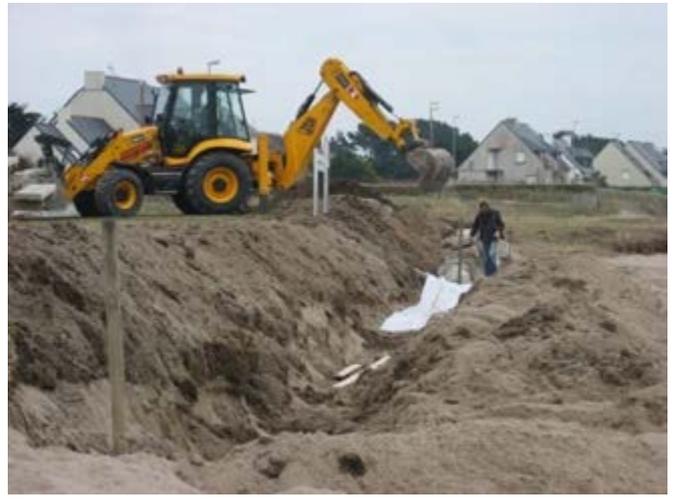
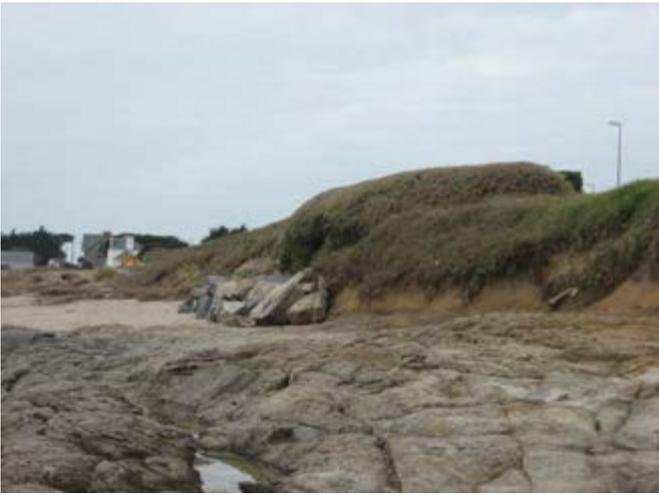
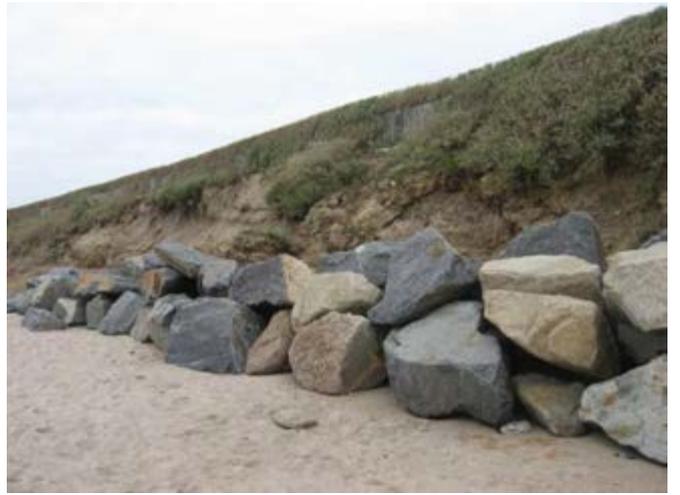
Réflexion des vagues en tempête, augmentation du courant de retour, risques de démaigrissement de la plage au droit de l'ouvrage.
---

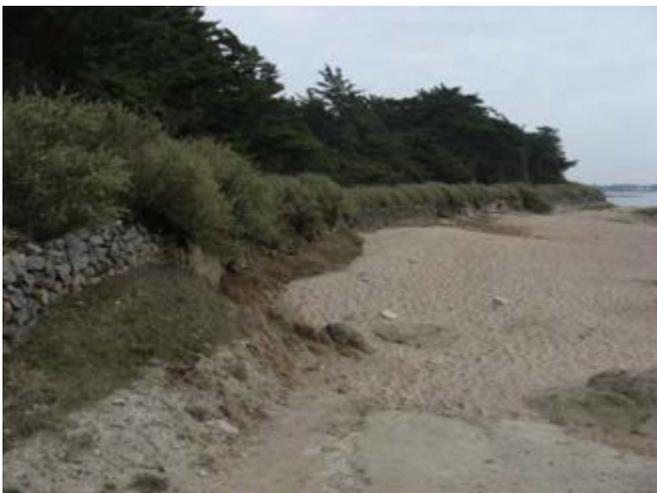
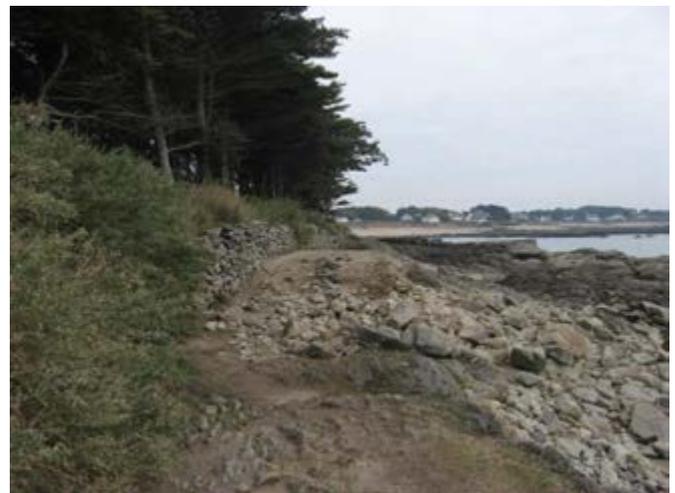
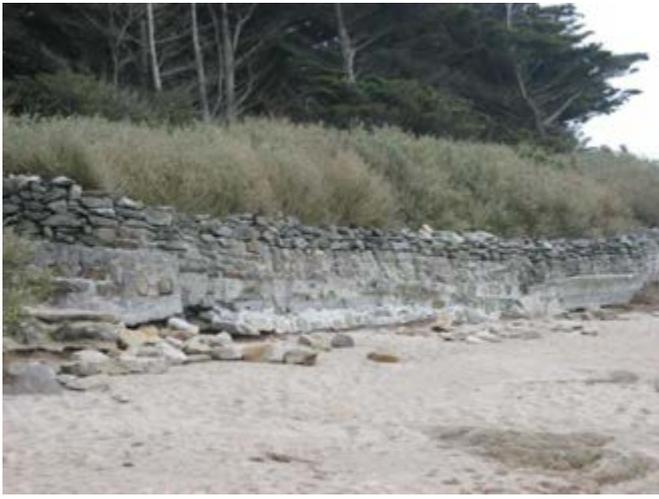
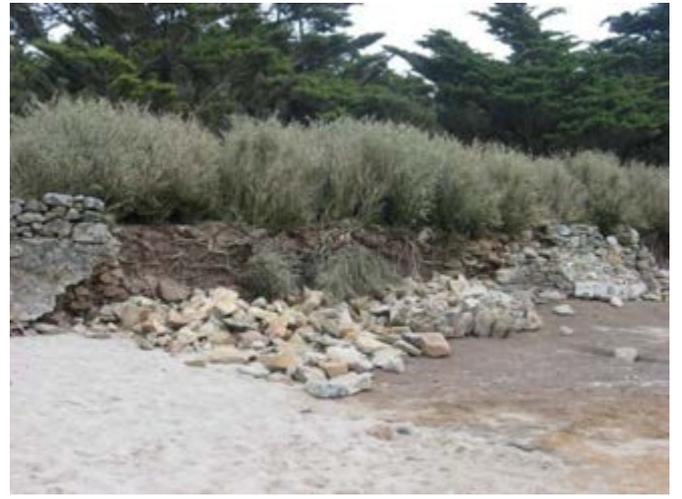
N°de référencement : USII – O5

Réflexion des vagues en tempête, augmentation du courant de retour, risques de démaigrissement de la plage au droit de l'ouvrage.

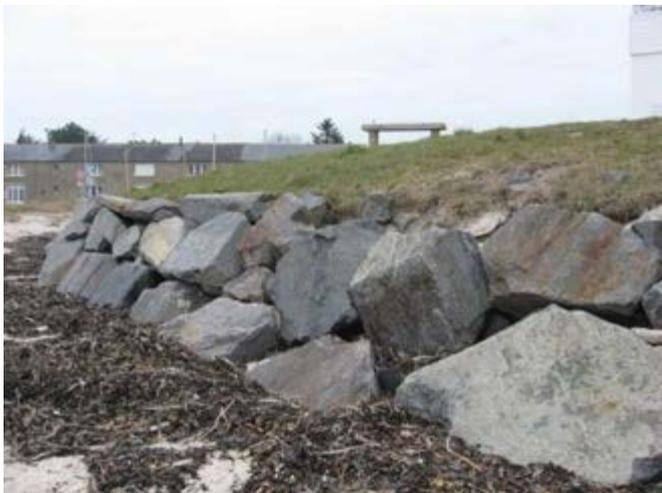
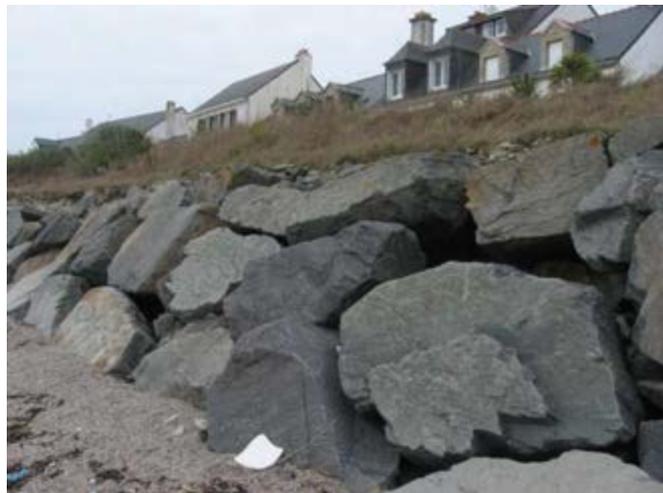
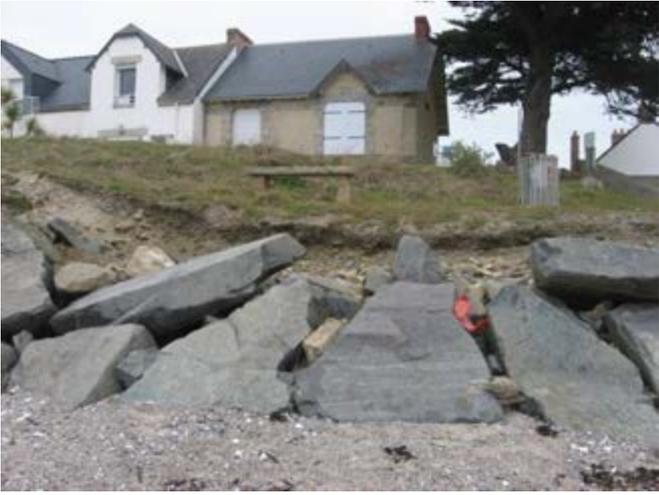
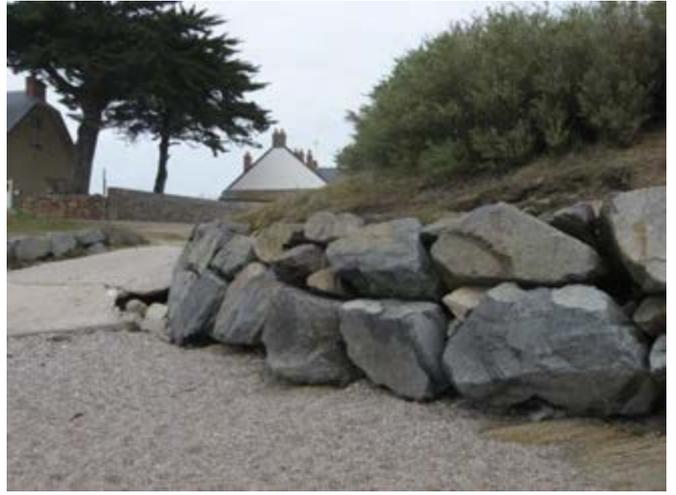
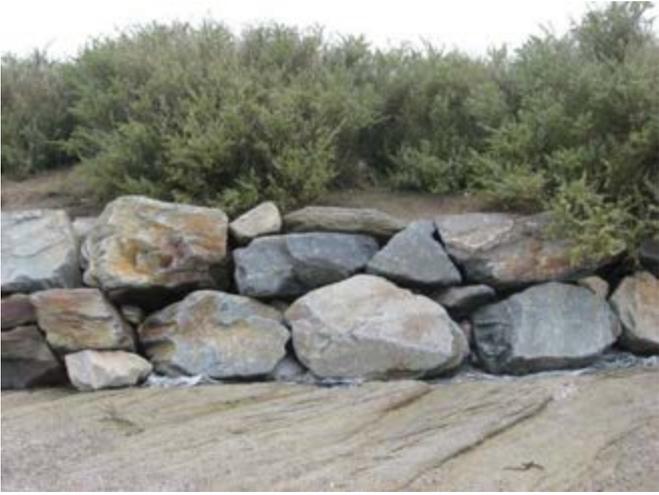
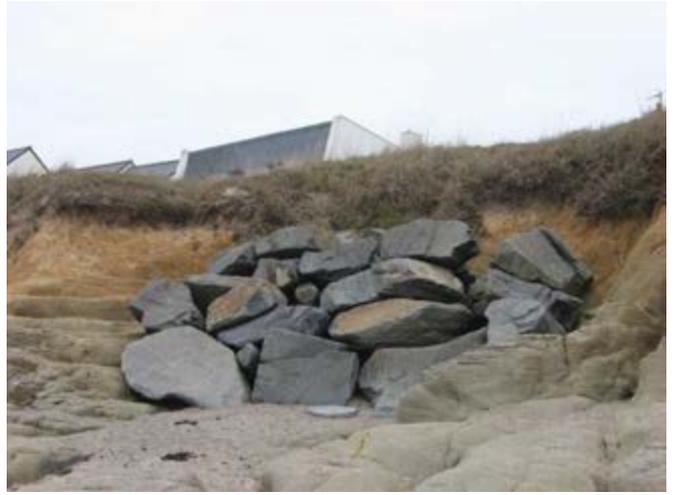
DESCRIPTIF VISUEL DE L'ETAT DE L'OUVRAGE
<p><b>Descriptif général de l'ouvrage :</b> Plusieurs portions de protections en enrochements, de faible hauteur, assez pentues et mises en place pour limiter le recul des terrains.</p>
<p><b>Pathologies observables :</b> Erosion des terrains observée d'une manière générale en arrière de la protection. Localement, quelques blocs basculés et de l'affouillement en pied.</p>
<p><b>Etat général de l'ouvrage :</b> Etat général apparent moyen</p>

EFFET DE L'OUVRAGE SUR LE LITTORAL
Réflexion des vagues en tempête, augmentation du courant de retour, risques de démaigrissement de la plage au droit de l'ouvrage.

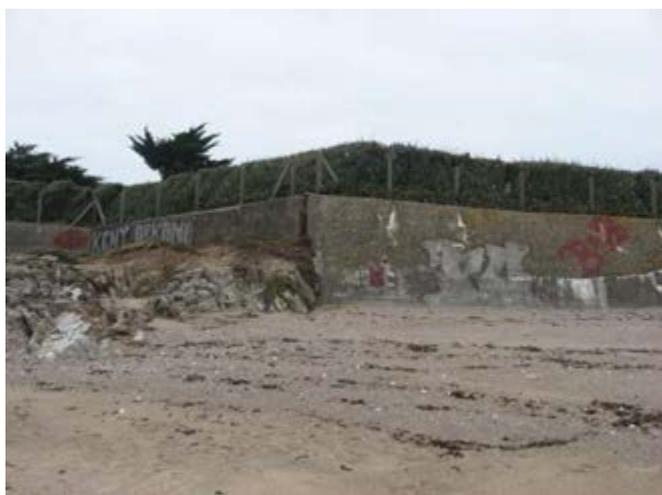
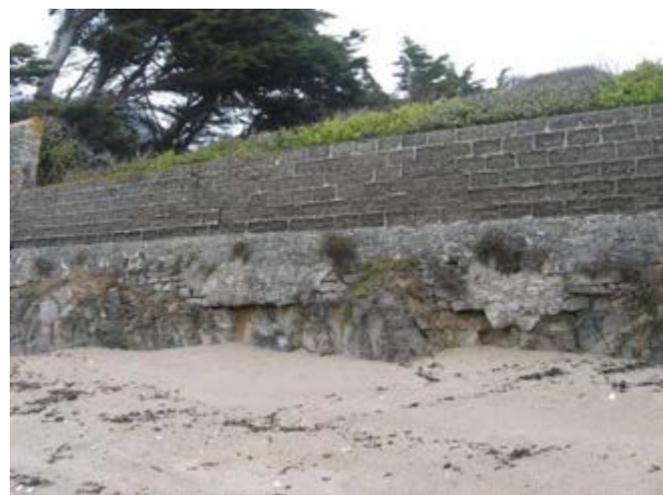
Le mur en béton paraît ancien. Il présente des fissures dont certaines ont été rebouchées et quelques efflorescences. Le mur en brique présente une érosion des pierres et du disjointoiement sur la partie maçonnée (béton absent par endroits) avec l'installation de végétation.

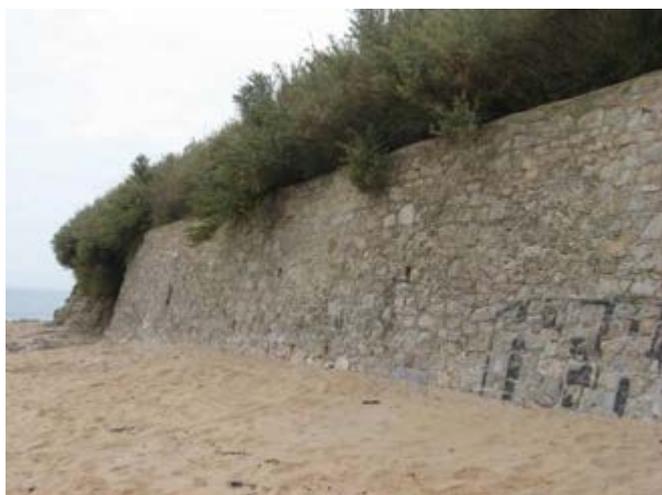
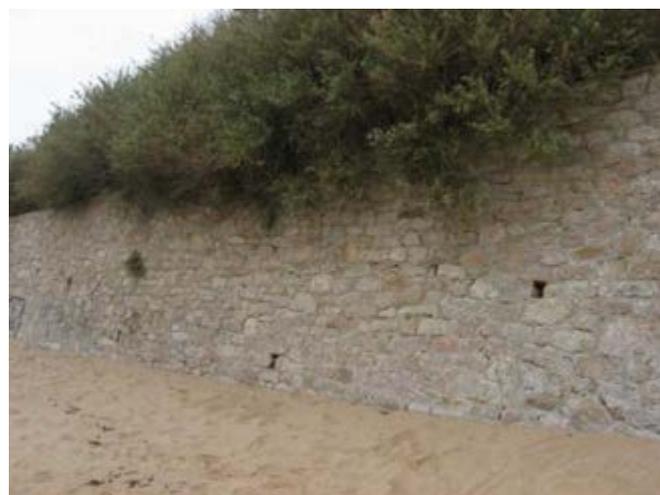
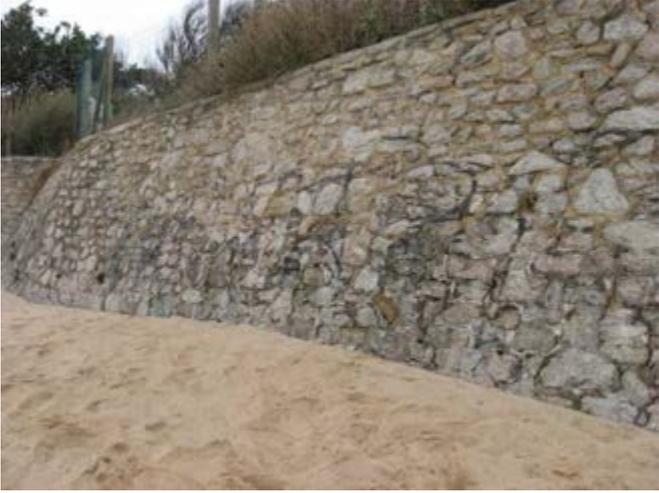
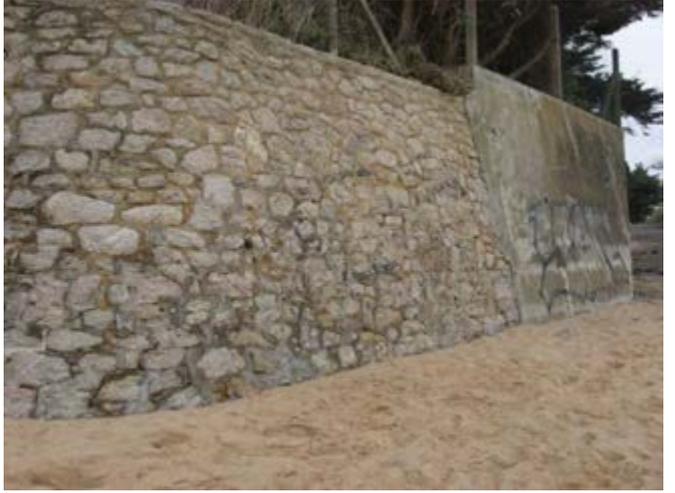
Le mur le plus ancien montre des fissures, des joints abîmés et des débuts de disjointoiment. Sur le mur plus récent les joints sont en meilleur état, localement quelques fissures sont observées, ainsi que quelques efflorescences.

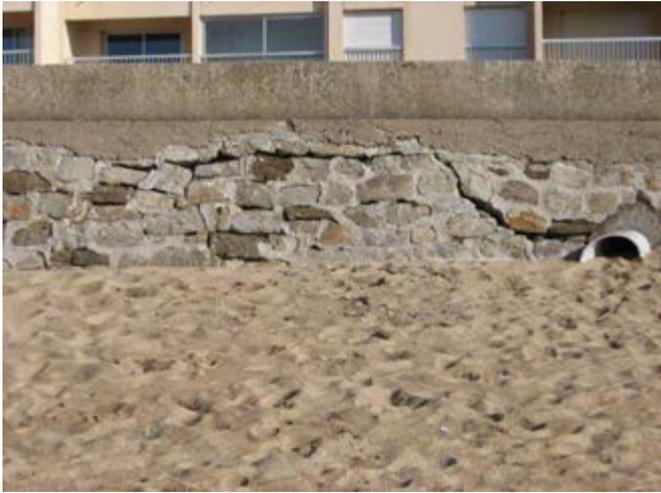
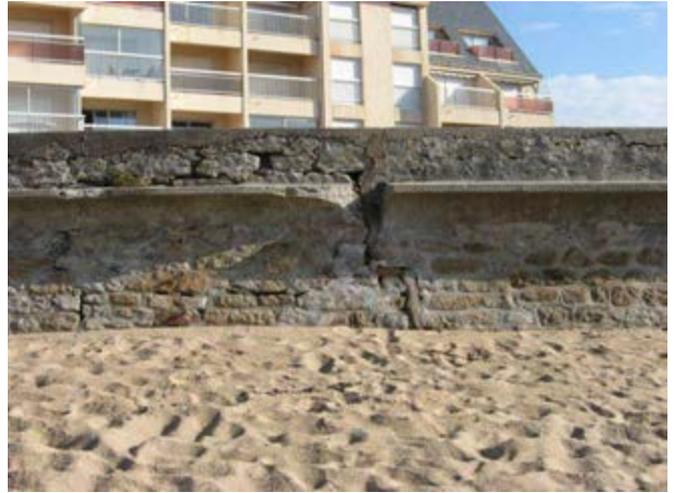
D'une manière générale, on observe des fissures verticales et horizontales, une érosion des pierres de parement ainsi que du disjointoiment. Plus localement, des fractures et des morceaux de corniche ont disparu.

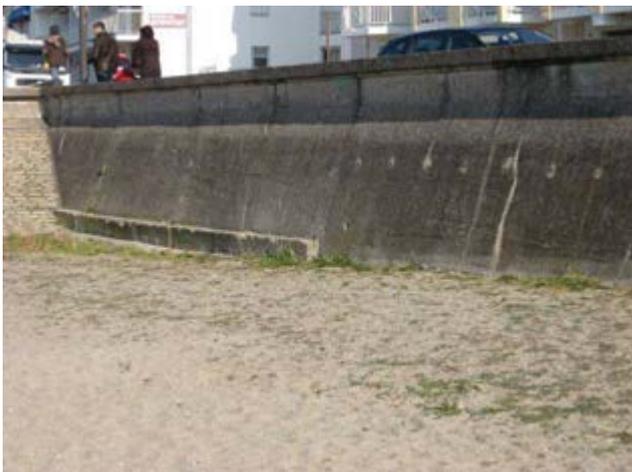
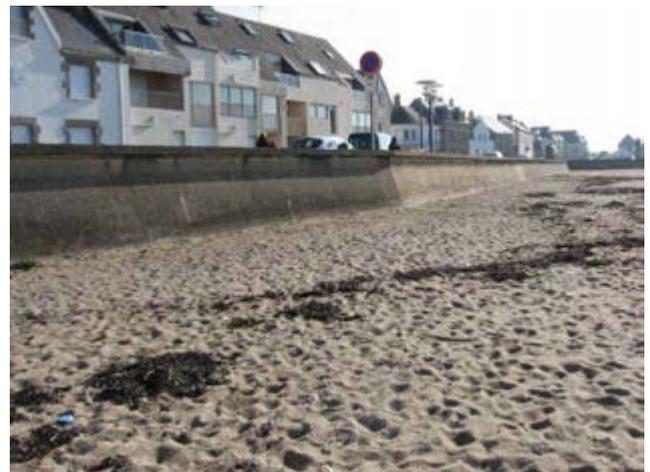
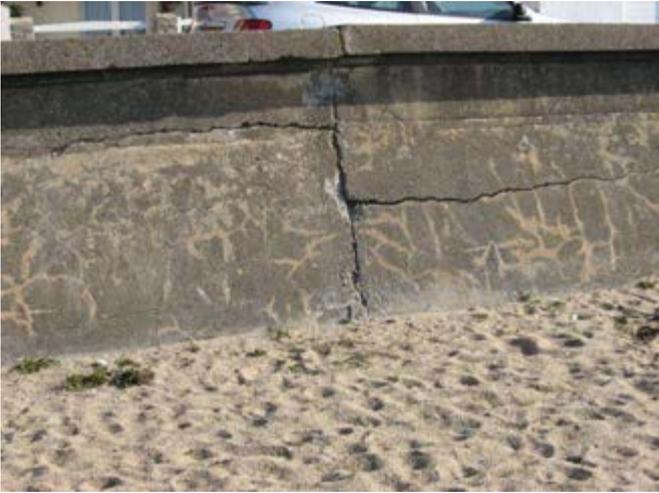
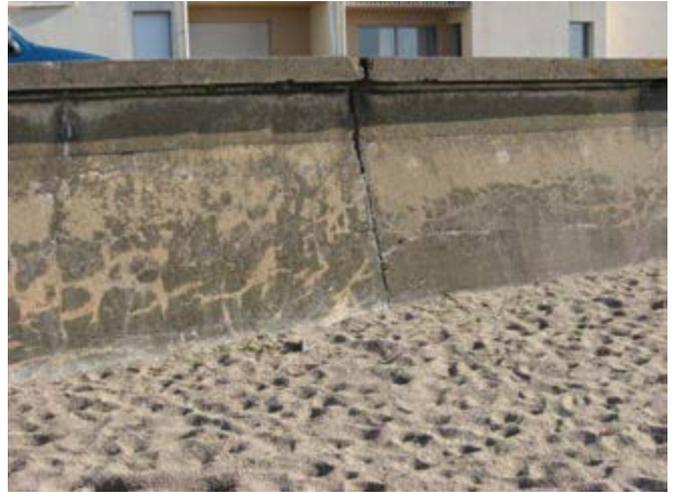
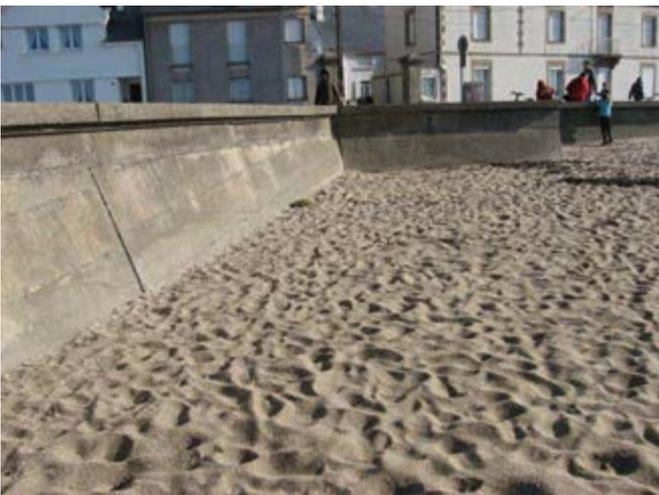
On observe localement des fissures, des fractures et des parties de béton arrachées.

Réflexion des vagues en tempête, augmentation du courant de retour, risques de démaigrissement de la plage au droit de l'ouvrage.

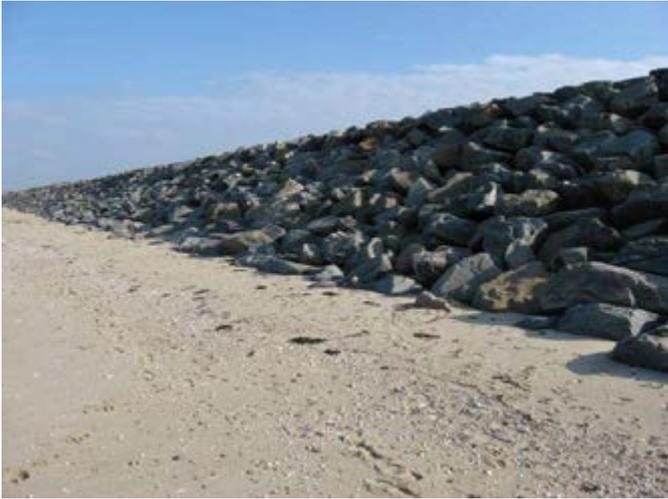
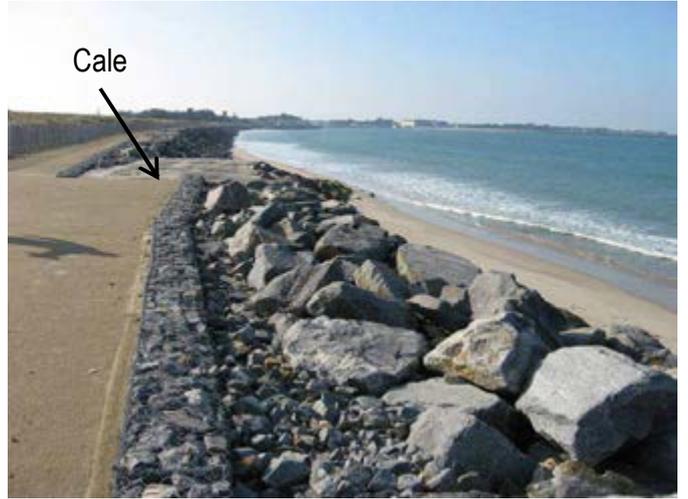
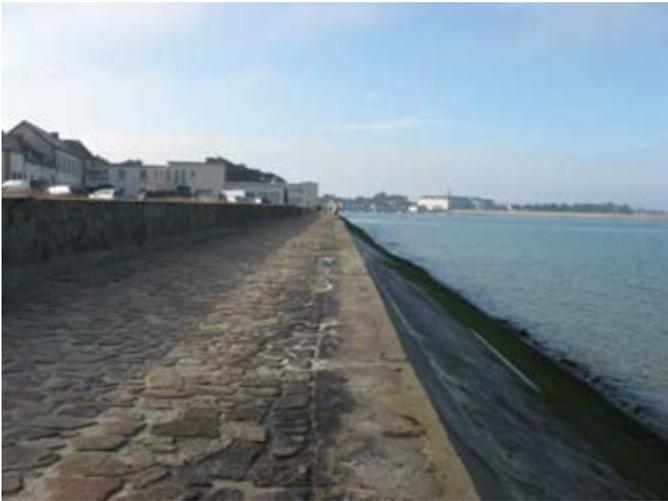
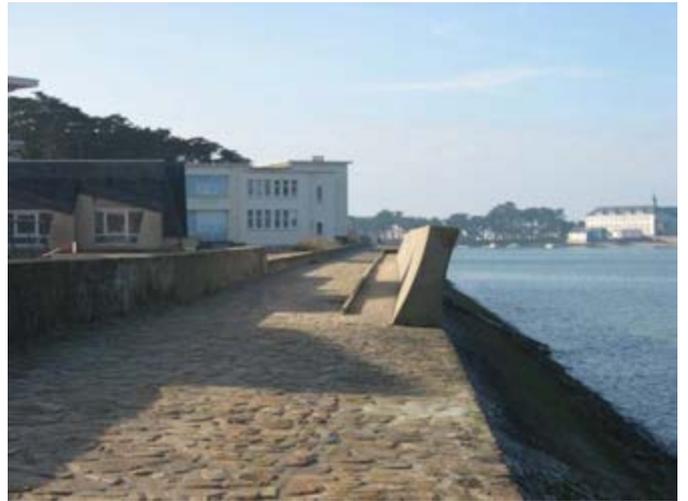
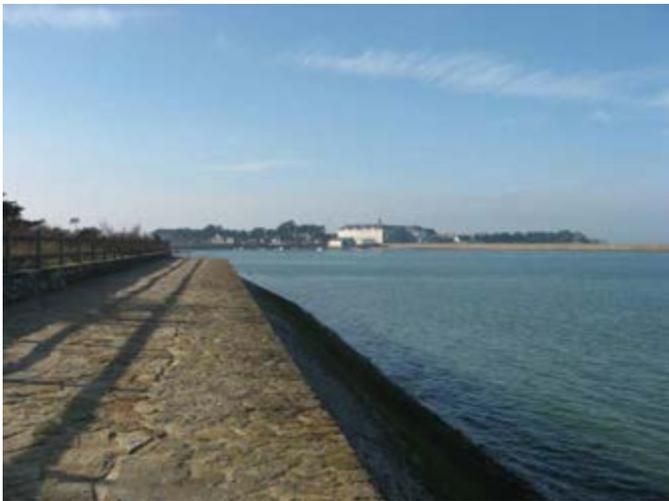
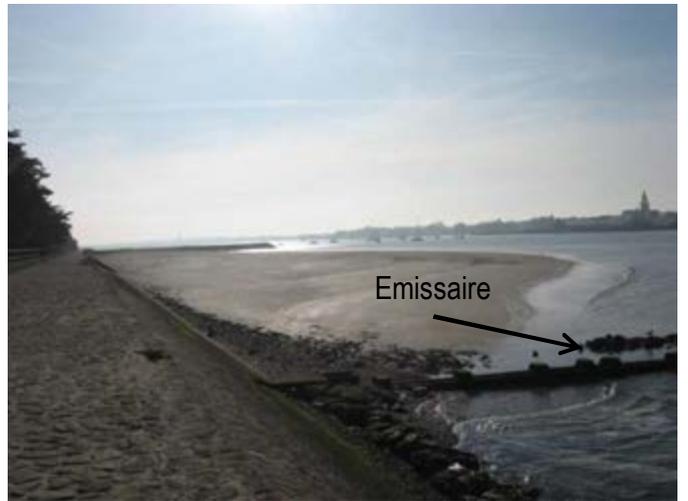
GENERALITES
<b>Date visite terrain :</b> 03/06/09
<b>Nom de la commune:</b> La Turballe - Pen Bron <b>Lieu-dit :</b> Le Petit Traict – Saline-Neuve à Sissable
<b>N° de référencement :</b> USII – O16

<b>Descriptif général de l'ouvrage :</b> Dignes en terre avec perré maçonné ancien en protection, parfois surmonté d'un couronnement. La hauteur des ouvrages varie entre 1.5 m et 3 m. La végétation envahit plus ou moins certaines parties des digues. L'ouvrage a fait l'objet de plusieurs réparations, notamment du rejointoiement.
<b>Pathologies observables :</b> De manière générale on observe une érosion des pierres de parement et un disjointoiement important accompagné parfois de descellement. Localement, on distingue des fissures, des fractures et du déchaussement.
<b>Etat général de l'ouvrage :</b> Etat général apparent moyen à mauvais localement.

Aucun.
--------

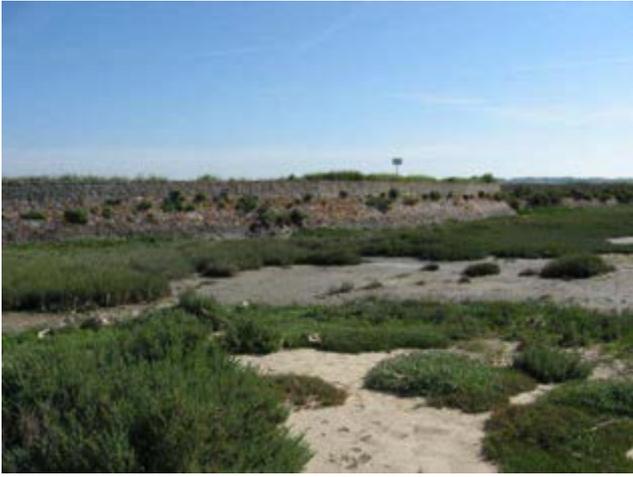
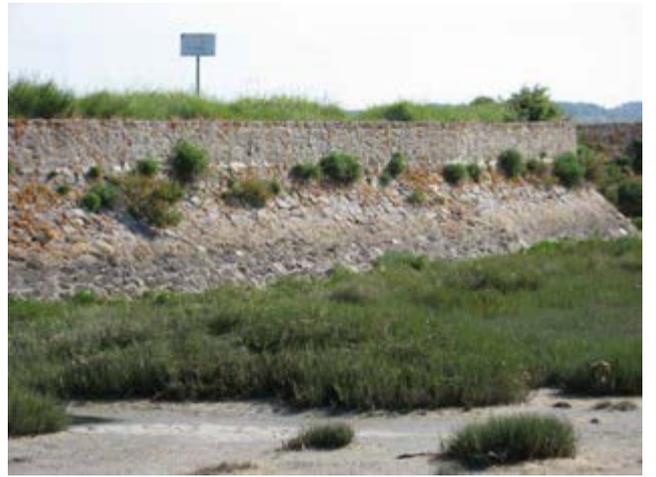
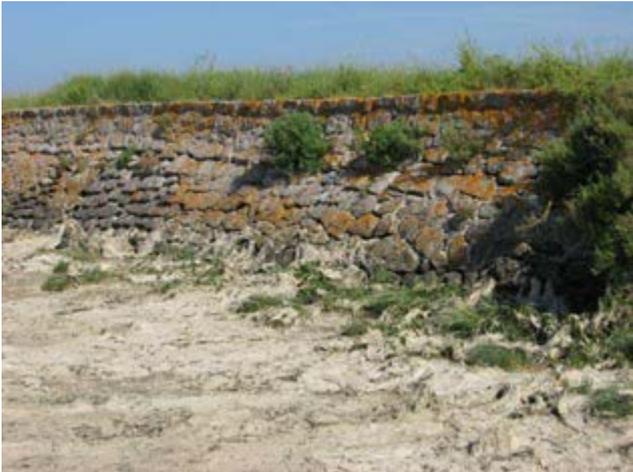
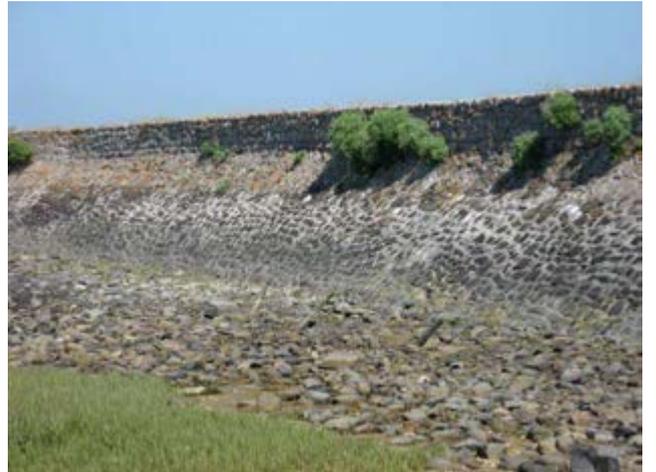
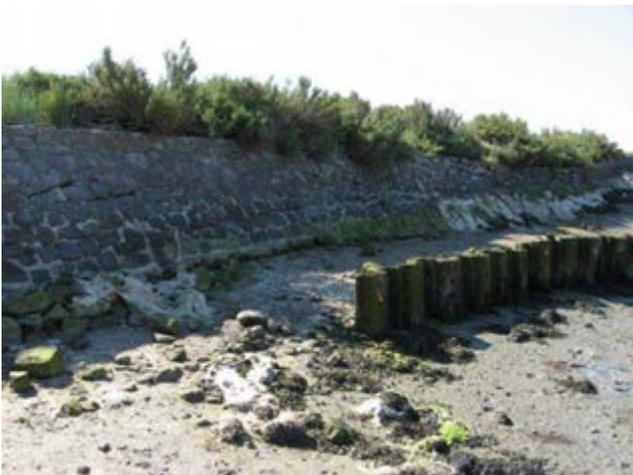
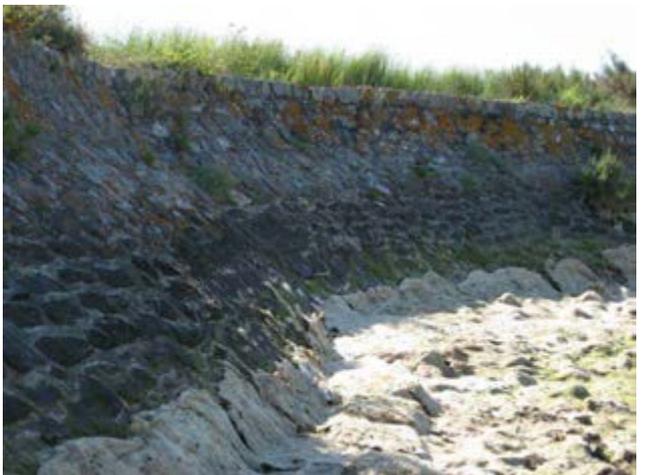
GENERALITES
<b>Date visite terrain :</b> 04/06/09
<b>Nom de la commune:</b> Saillé – Batz-sur-Mer <b>Lieu-dit :</b> Sissable à l'étier de Torgouët
<b>N° de référencement :</b> USII – O17

<p><b>Descriptif général de l'ouvrage :</b>  Digues en terre avec perré maçonné ancien en protection, parfois surmonté d'un couronnement. La hauteur des ouvrages varie entre 1.5 m et 3 m. La végétation envahit plus ou moins certaines parties des digues. L'ouvrage a fait l'objet de plusieurs réparations, notamment du rejointoiement.</p>
<p><b>Pathologies observables :</b>  De manière générale on observe une érosion des pierres de parement et un disjointoiement important accompagné parfois de descellement. Localement, on distingue des fissures, des fractures, du déchaussement, du déversement et une destruction partielle.</p>
<p><b>Etat général de l'ouvrage :</b>  Etat général apparent moyen à mauvais localement.</p>

Aucun.
--------

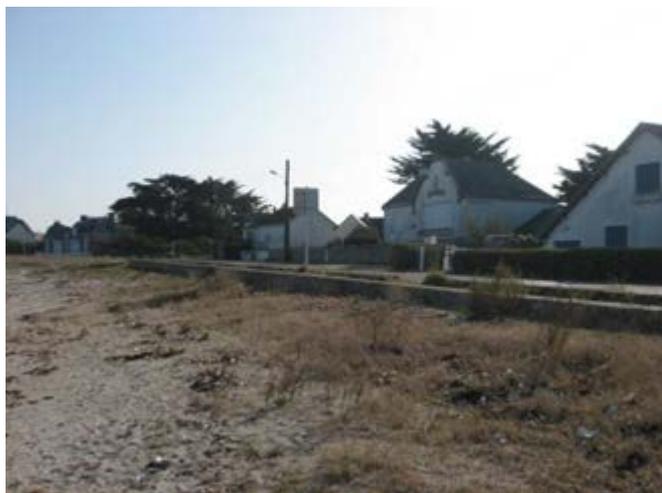
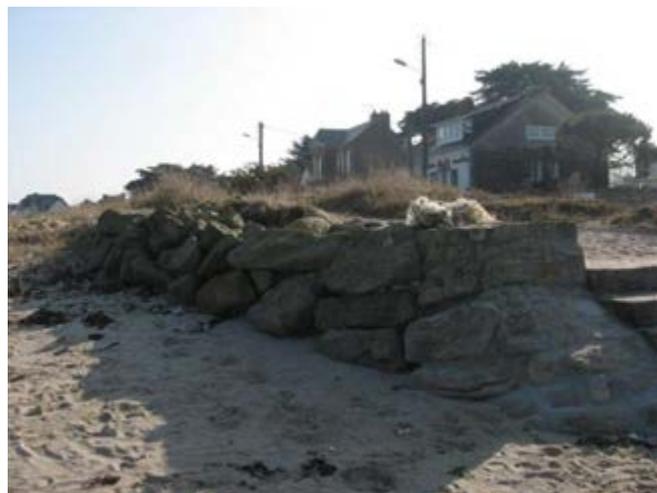
N°de référencement : USII – O19

Le petit muret ne présente pas de pathologies particulières (rars joints abîmés). L'ouvrage en enrochement et le perré maçonné présentent peu de pathologies : quelques fissures qui ont été rebouchées.

Réflexion des vagues en tempête, augmentation du courant de retour, risques de démaigrissement de la plage au droit de l'ouvrage.

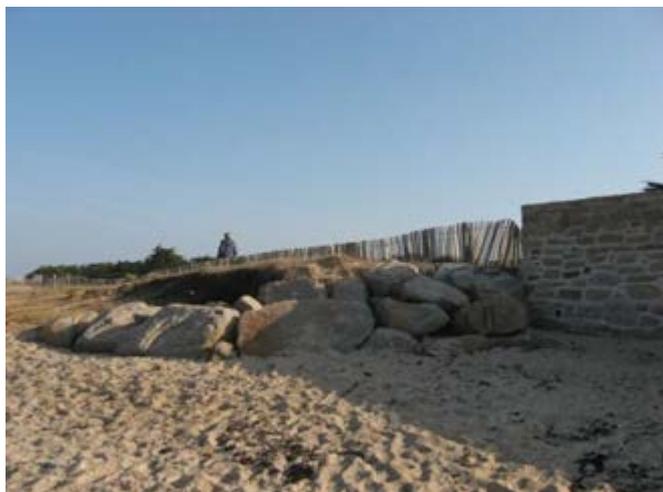
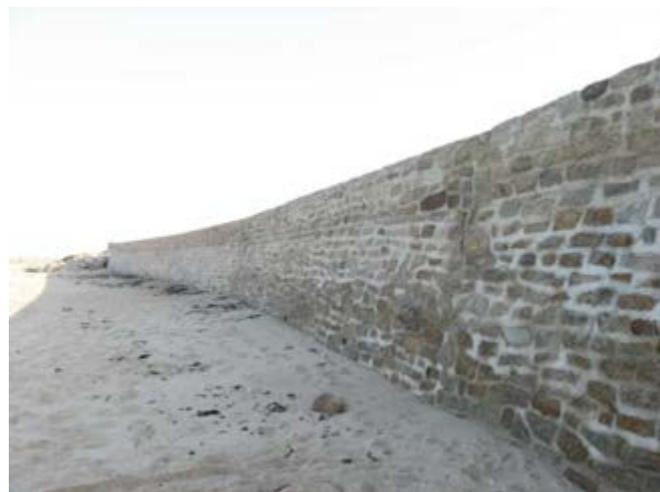
N° de référencement : USII – O22

On observe un peu d'affouillement à la base et des fissures dont beaucoup ont fait l'objet de réparations. Des érosions sont observées sur les terrains en arrière de l'enrochement.

Réflexion des vagues en tempête, augmentation du courant de retour, risques de démaigrissement de la plage au droit de l'ouvrage.

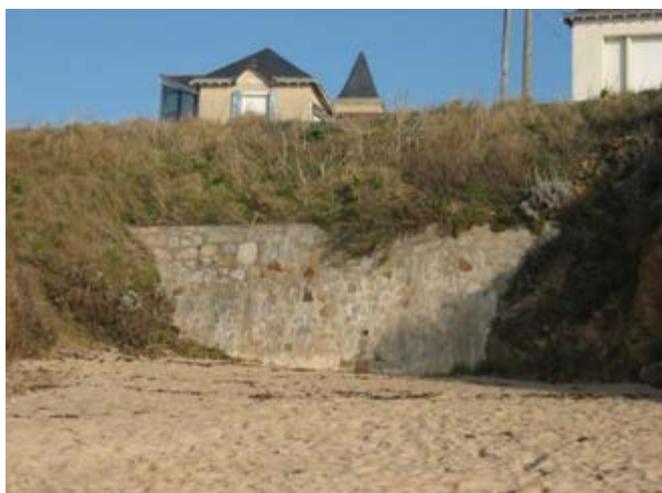
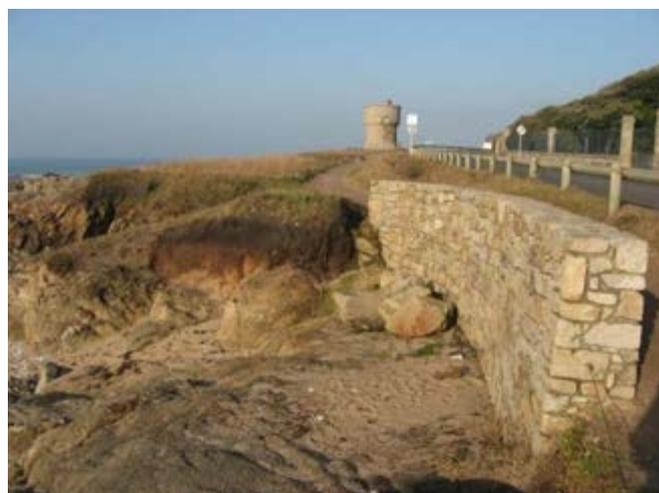
N°de référencement : USII – O25

Les ouvrages présentent localement des fissures ou des joints abîmés. Certains ont fait l'objet de réparation (joints refaits).

Réflexion des vagues en tempête, augmentation du courant de retour, risques de démaigrissement de la plage au droit de l'ouvrage.

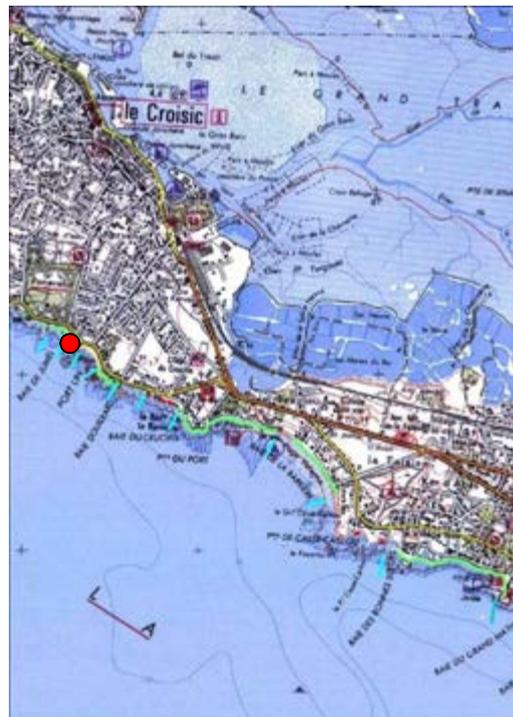
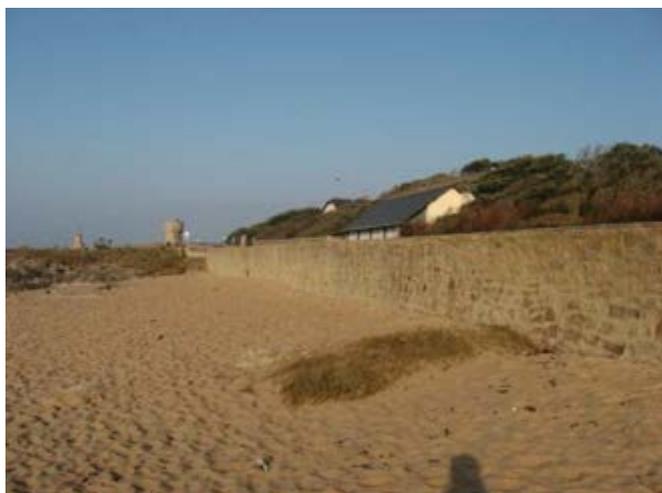
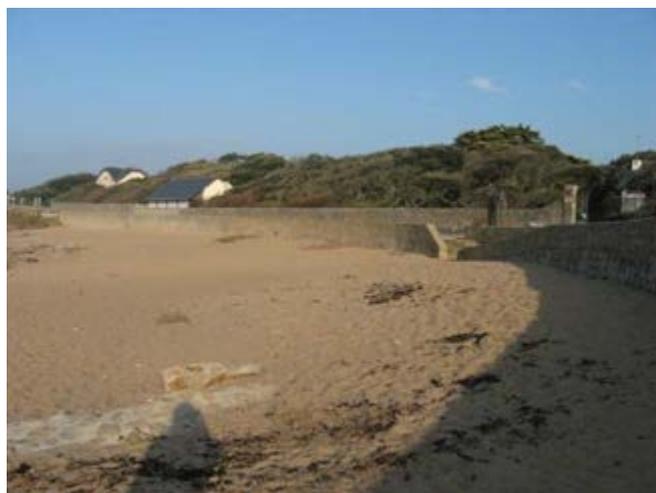
N° de référencement : USII – O26

Quelques joints abîmés et quelques fissures. Localement, un éclat dans le béton.

Réflexion des vagues en tempête, augmentation du courant de retour, risques de démaigrissement de la plage au droit de l'ouvrage.

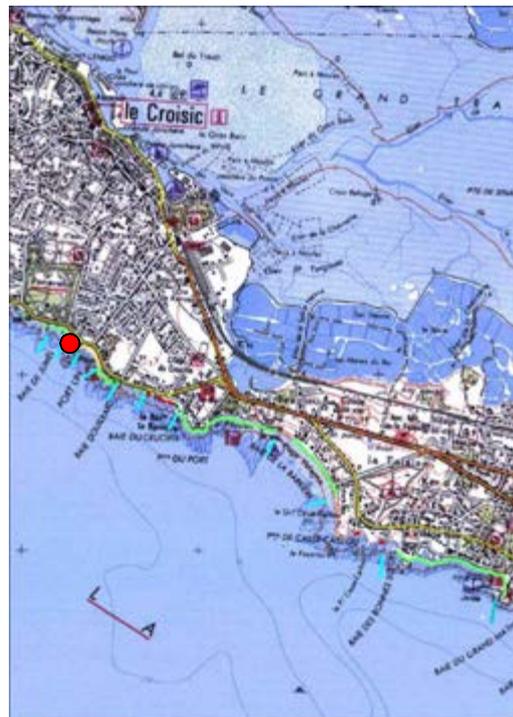
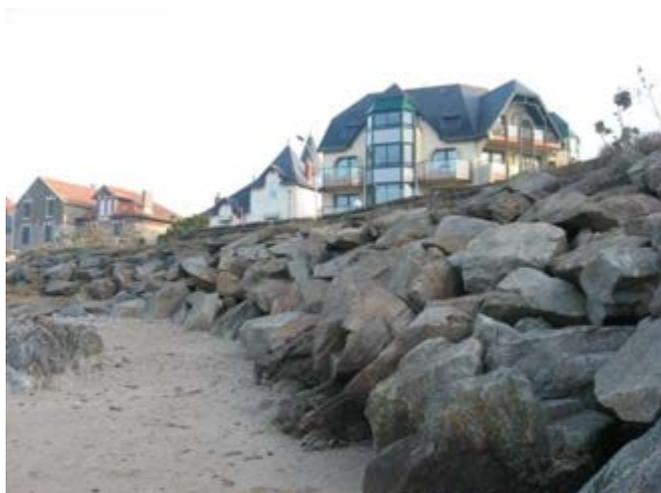
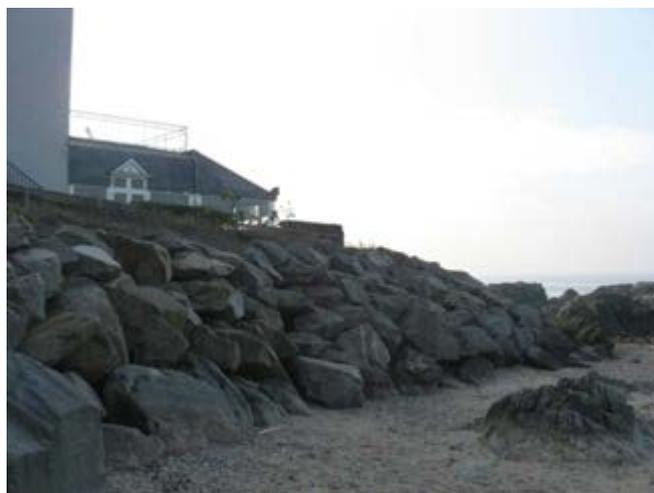
N° de référencement : USII – O27

Réflexion des vagues en tempête, augmentation du courant de retour, risques de démaigrissement de la plage au droit de l'ouvrage.

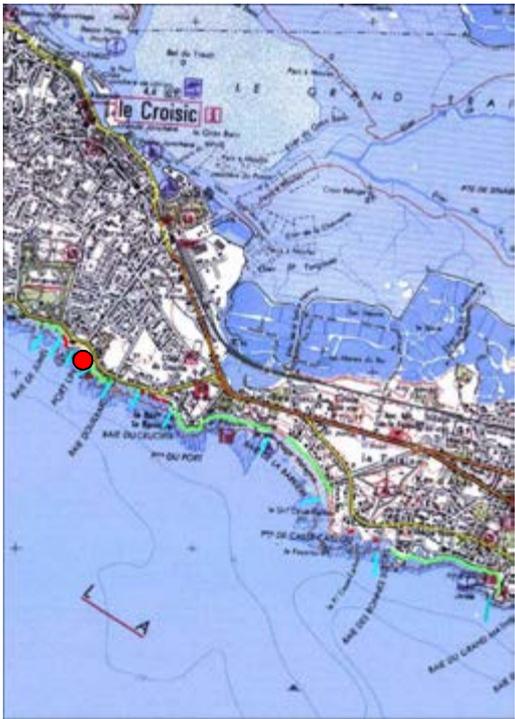
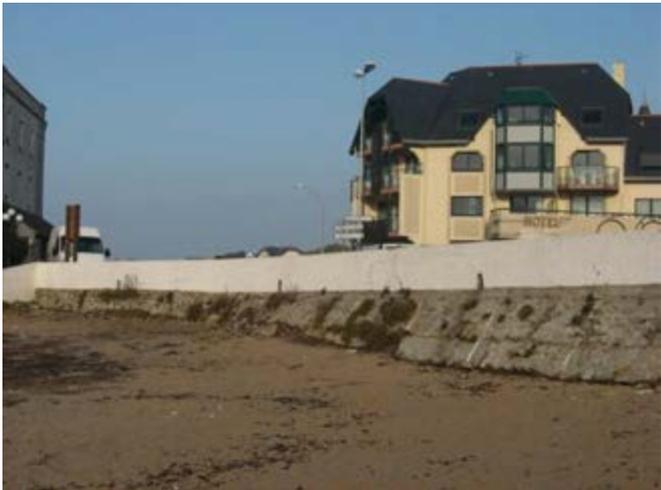
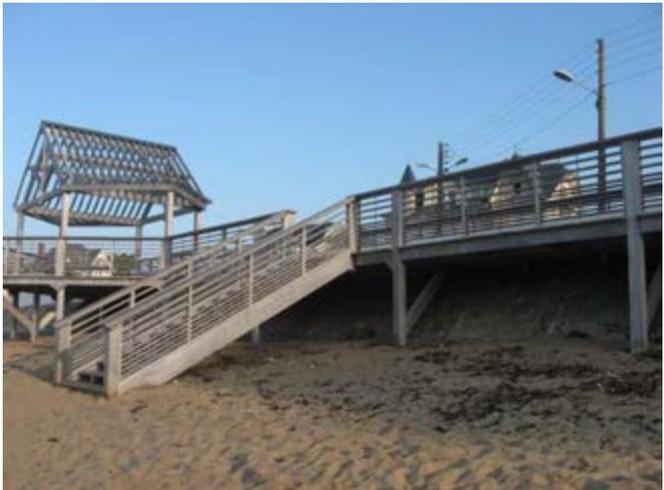
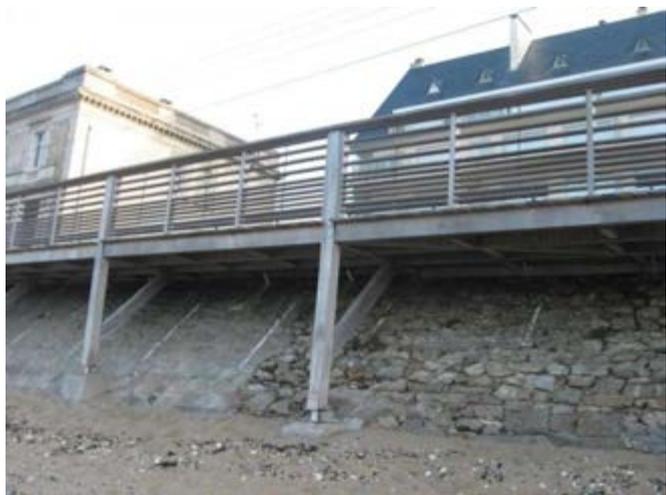
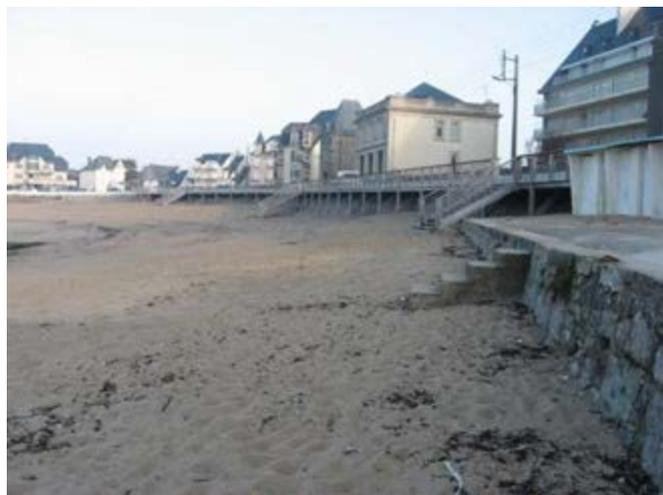
GENERALITES
<b>Date visite terrain :</b> 20/02/09
<b>Nom de la commune:</b> Le Croisic <b>Lieu-dit :</b> Port Lin
<b>N° de référencement :</b> USII – O28

<b>Descriptif général de l'ouvrage :</b> Perré maçonné surplombé par un muret en béton, puis par une promenade en bois récente. Ouvrage situé en fond de plage, devant la route. Il a fait l'objet de réparations sur certaines parties et de rejointoiements.
<b>Pathologies observables :</b> Perré ancien qui présente des pathologies de type fissures (avec végétation), joints abîmés, disjointoiement et affouillement pour les parties les plus dégradées.
<b>Etat général de l'ouvrage :</b> Etat général apparent moyen.

Réflexion des vagues en tempête, augmentation du courant de retour, risques de démaigrissement de la plage au droit de l'ouvrage.
---
