**DIRECTION REGIONALE DE L'ENVIRONNEMENT,  
DE L'AMENAGEMENT ET DU LOGEMENT DES  
PAYS DE LA LOIRE**

**ÉTUDE RELATIVE A LA GESTION DURABLE DU TRAIT DE  
COTE DE LA REGION DES PAYS DE LA LOIRE**

**FASCICULE B  
FICHES D'INSPECTION DU LITTORAL**

MARS 2012  
N° 1711836R2

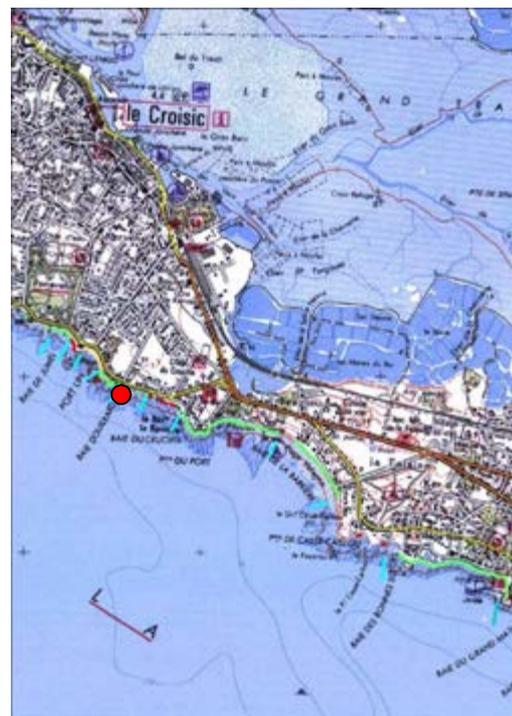
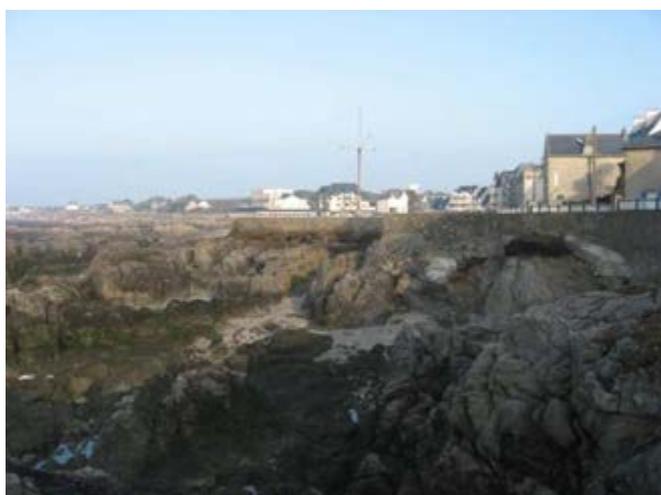
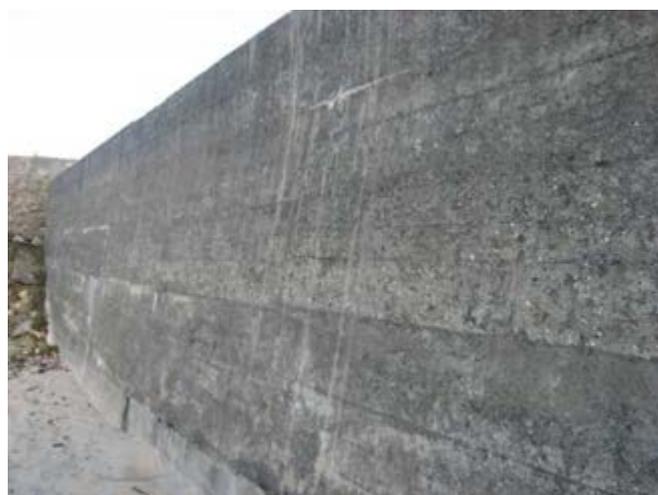
N° de référencement : USII – O29

Ouvrage ancien, présentant quelques fissures, instabilités en pied (confortées localement avec du béton) et de l'efflorescence..

Réflexion des vagues en tempête, augmentation du courant de retour.

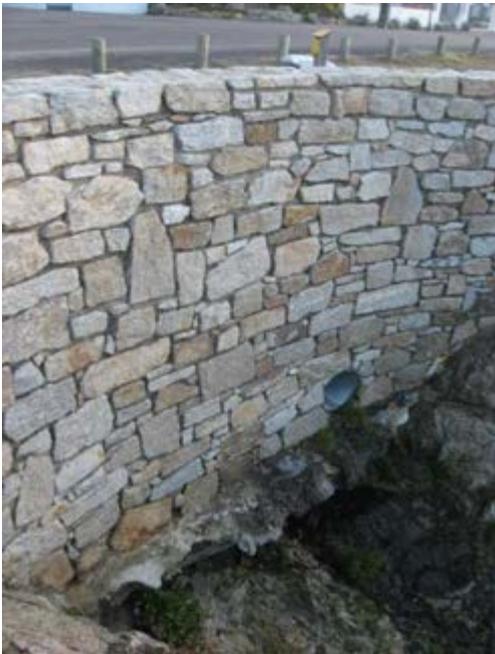
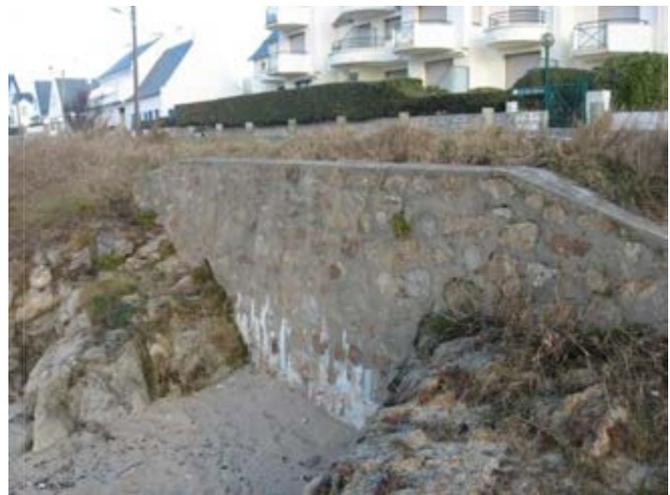
DESCRIPTIF VISUEL DE L'ETAT DE L'OUVRAGE
<p><b>Descriptif général de l'ouvrage :</b> Trois murs en maçonnerie répartis en fond de crique en protection de la route littorale et présentant pour certains une évacuation d'eau.</p>
<p><b>Pathologies observables :</b> Ouvrages globalement récents, présentant localement quelques fissures</p>
<p><b>Etat général de l'ouvrage :</b> Etat général apparent bon.</p>

EFFET DE L'OUVRAGE SUR LE LITTORAL
Réflexion des vagues en tempête, augmentation du courant de retour.

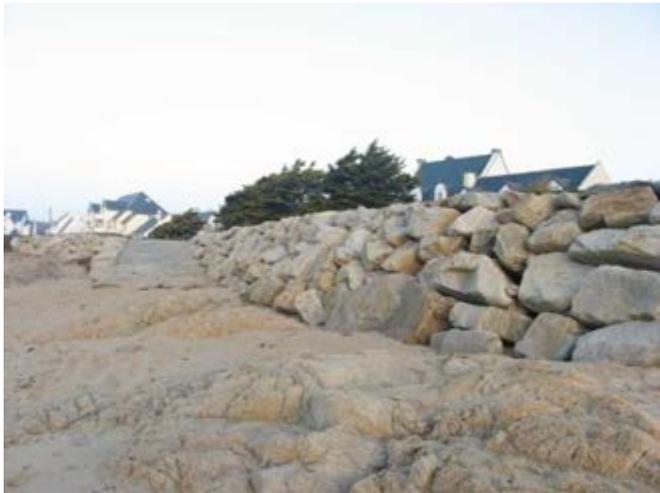
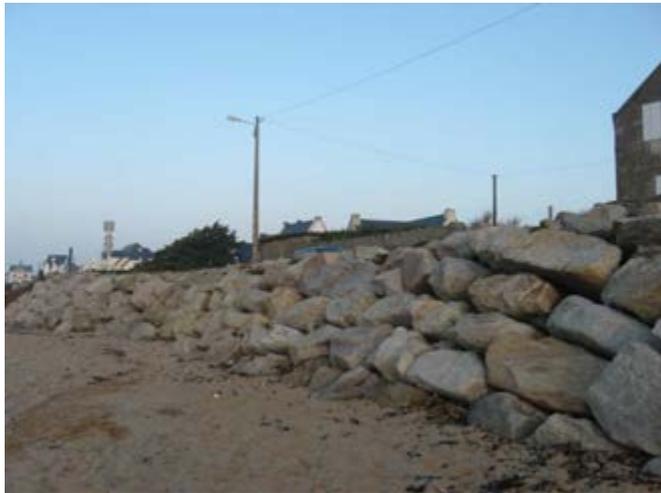
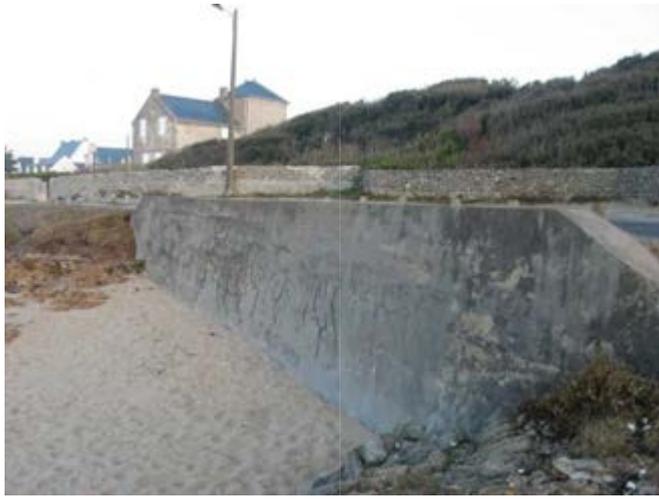
DESCRIPTIF VISUEL DE L'ETAT DE L'OUVRAGE
<b>Descriptif général de l'ouvrage :</b> Protection en enrochements située devant la route sur les parties de falaise les plus érodées. Elle se prolonge vers l'Est par un mur béton.
<b>Pathologies observables :</b> Pas de pathologies visibles sur le talus. Localement quelques fissures sur le mur en béton.
<b>Etat général de l'ouvrage :</b> Etat général apparent bon.

EFFET DE L'OUVRAGE SUR LE LITTORAL
Réflexion des vagues en tempête, augmentation du courant de retour, risques de démaigrissement de la plage au droit de l'ouvrage.

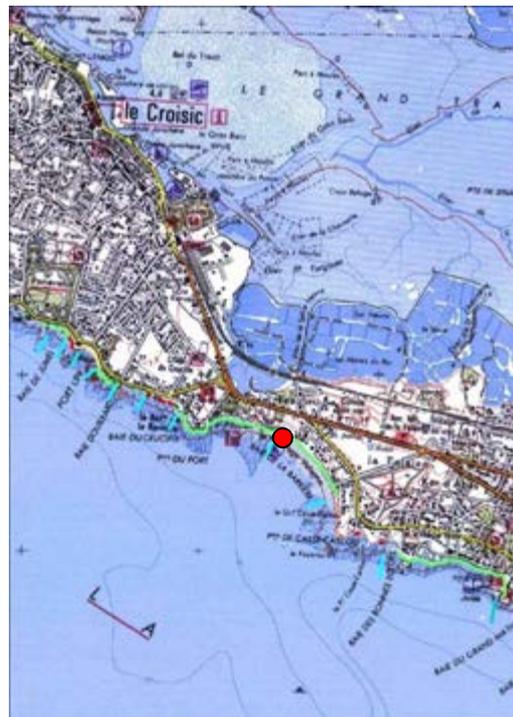
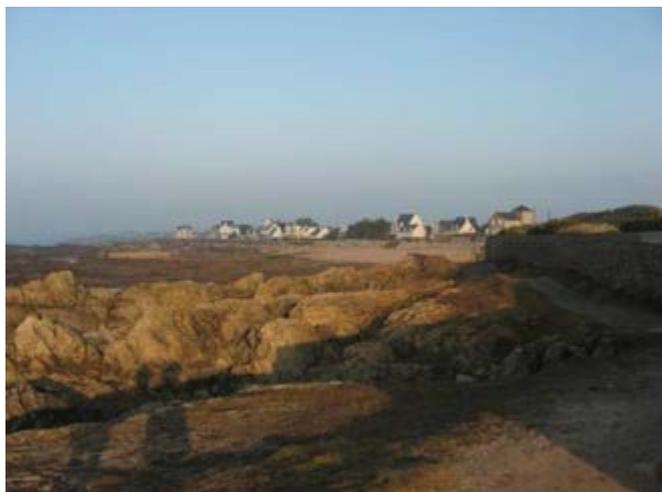
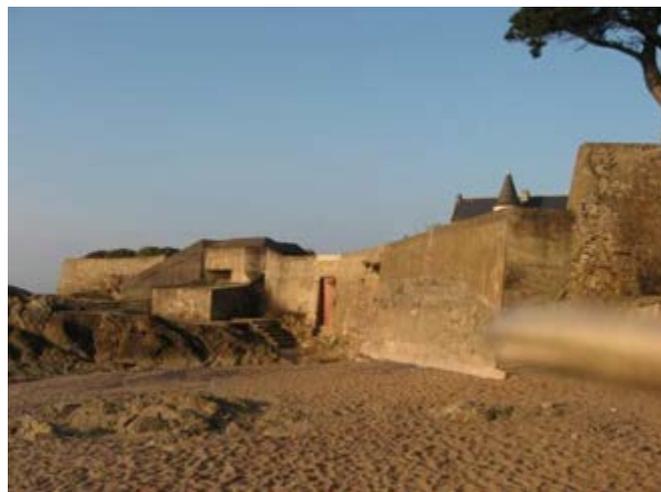
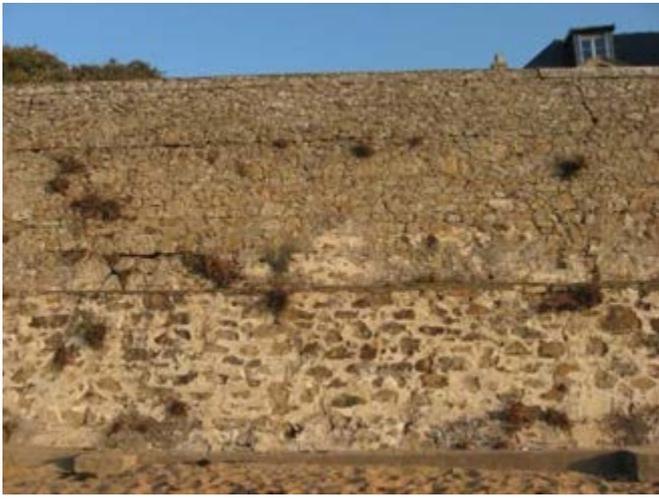
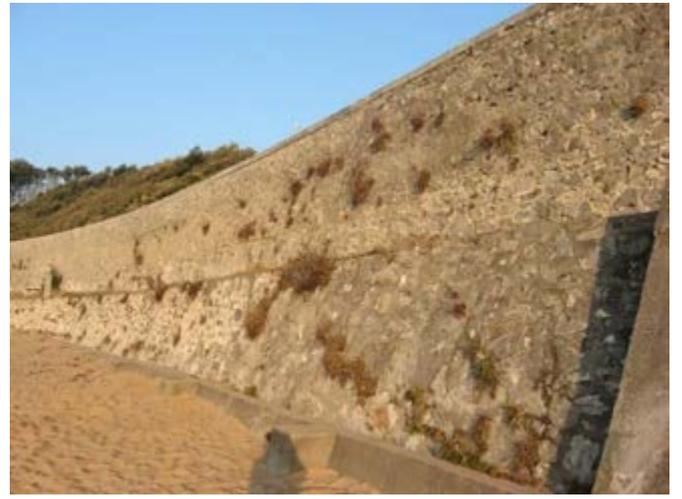
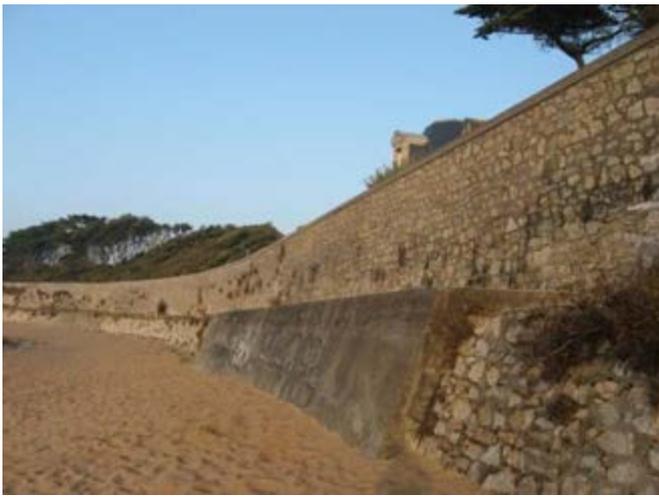
N° de référencement : USII – O32

Ouvrage ancien, présentant un état variable selon les parties. Les pathologies observées sont des fissures importantes avec de la végétation qui s'est installée, des joints abîmés et du disjointoiement (repris par endroits).

Réflexion des vagues en tempête, augmentation du courant de retour, risques de démaigrissement de la plage au droit de l'ouvrage.

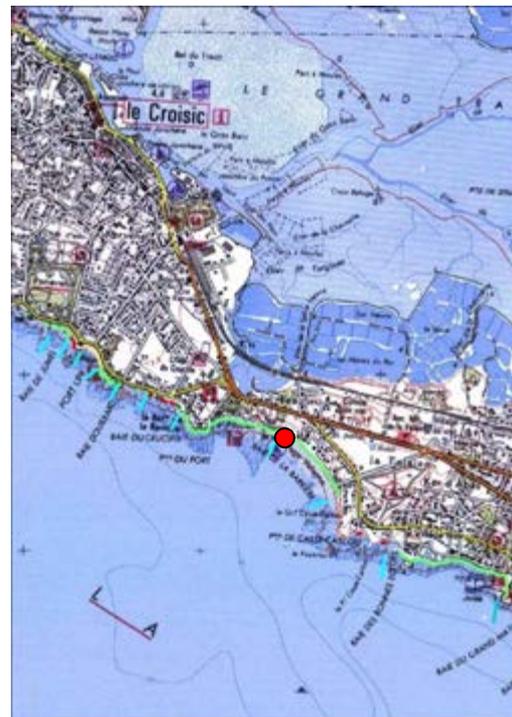
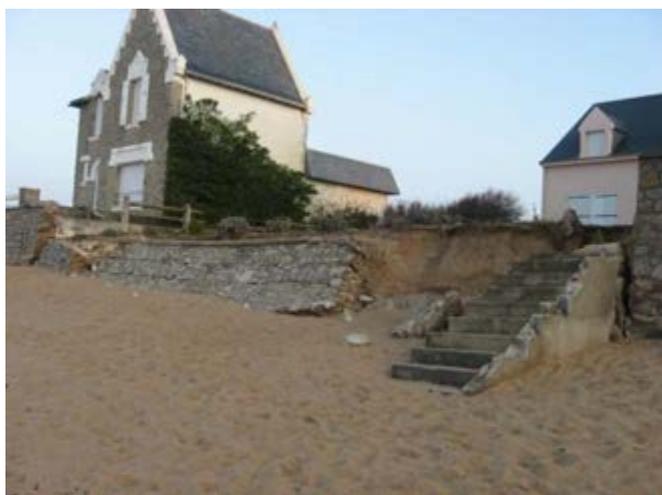
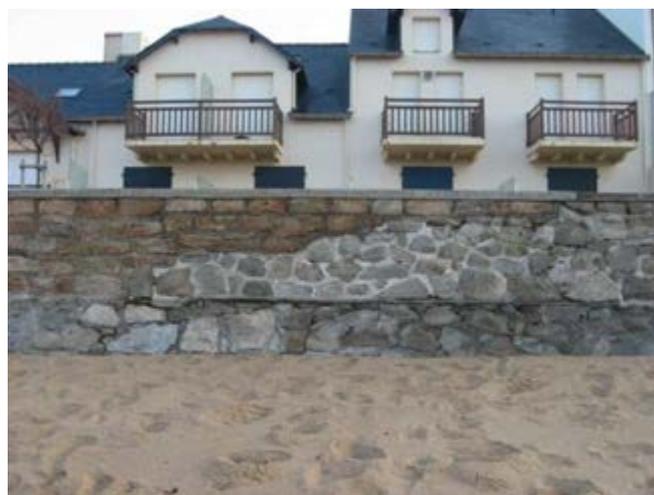
N° de référencement : USII – O33

Ouvrage ancien présentant des fissures et fractures avec de la végétation qui s'est installée, des joints abîmés, du disjointoiment. Couronnement détruit par endroits. Une partie du mur est totalement détruite. Certaines parties ont été reconstruites.

Réflexion des vagues en tempête, augmentation du courant de retour, risques de démaigrissement de la plage au droit de l'ouvrage.

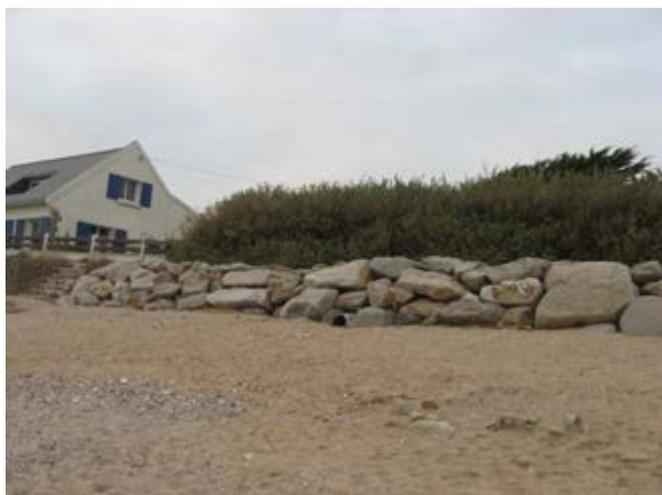
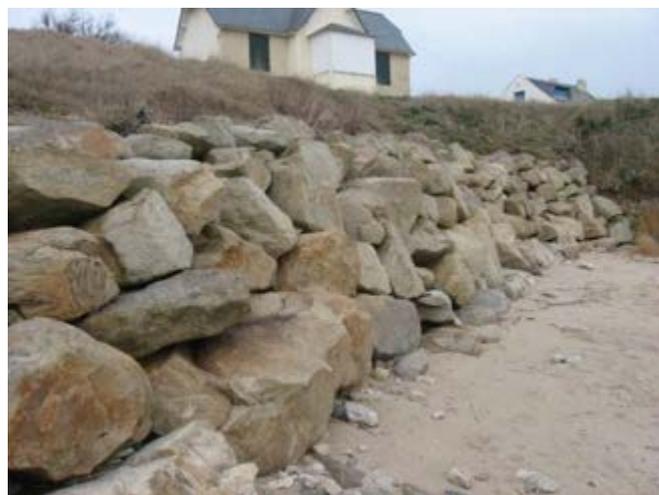
N° de référencement : USII – O34

Réflexion des vagues en tempête, augmentation du courant de retour, risques de démaigrissement de la plage au droit de l'ouvrage.

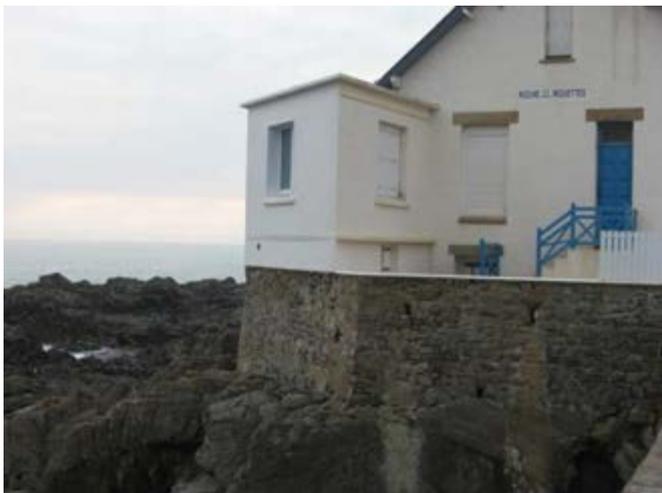
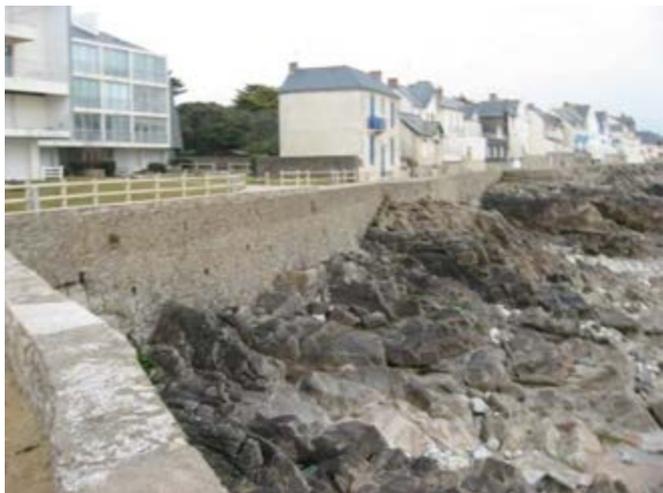
GENERALITES
<b>Date visite terrain :</b> 18/02/09
<b>Nom de la commune:</b> Batz-sur-Mer <b>Lieu-dit :</b> Village Noir – Plage Saint Michel
<b>N° de référencement :</b> USII – O35

<p><b>Descriptif général de l'ouvrage :</b>  Au droit du lieu-dit « village noir », mur maçonné fondé sur le platier rocheux en soutènement de la route et des propriétés.  Au fond de la plage Saint-Michel, il s'agit d'un mur maçonné sur plusieurs étages permettant l'accès à la plage. L'ouvrage a fait l'objet de réparations.</p>
<p><b>Pathologies observables :</b>  Ouvrages anciens. Au droit de « village noir », on observe quelques disjointoiements et des fissures avec de la végétation qui s'est implantée. Au niveau de la plage Saint Michel, on observe des fissures, des joints abîmés et du disjointoiement, localement le couronnement en béton est fissuré.</p>
<p><b>Etat général de l'ouvrage :</b>  Etat général apparent bon.</p>

Réflexion des vagues en tempête, augmentation du courant de retour, risques de démaigrissement de la plage au droit de l'ouvrage.
---

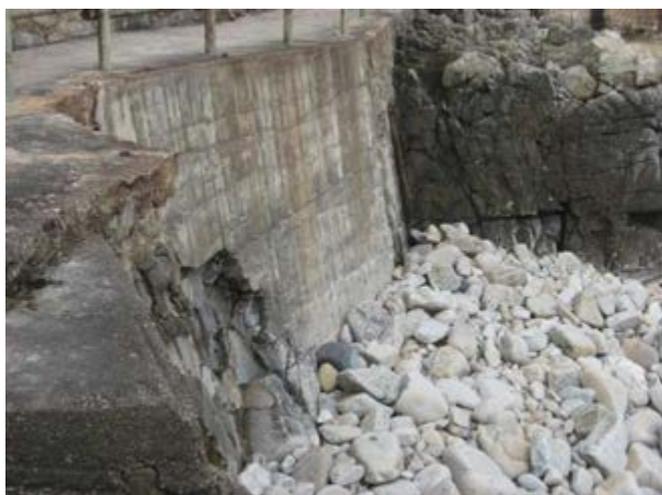
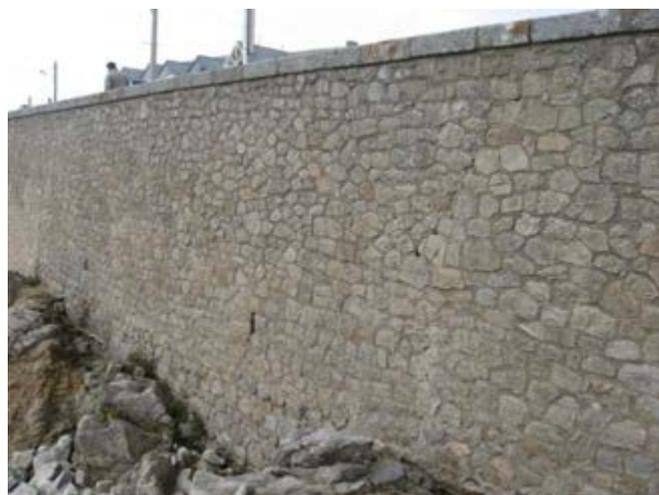
N° de référencement : USII – O36

Le talus en enrochements présente une cohésion faible : pas d'imbrication des blocs. Le mur en béton est ancien et détruit par endroits. Le mur maçonné possède des joints abîmés à la base et quelques fissures.

Réflexion des vagues en tempête, augmentation du courant de retour.

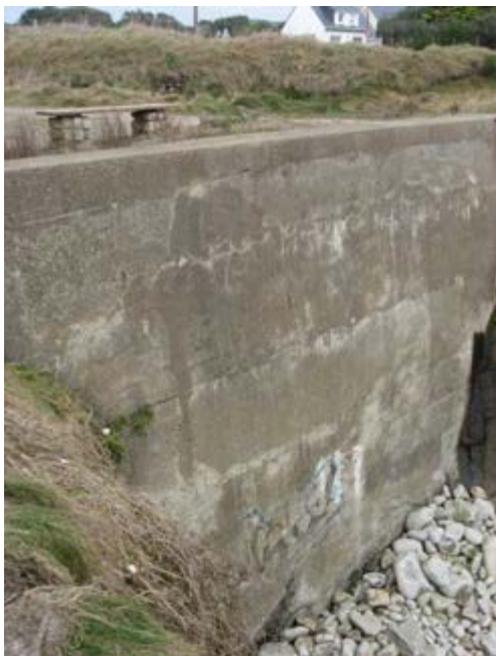
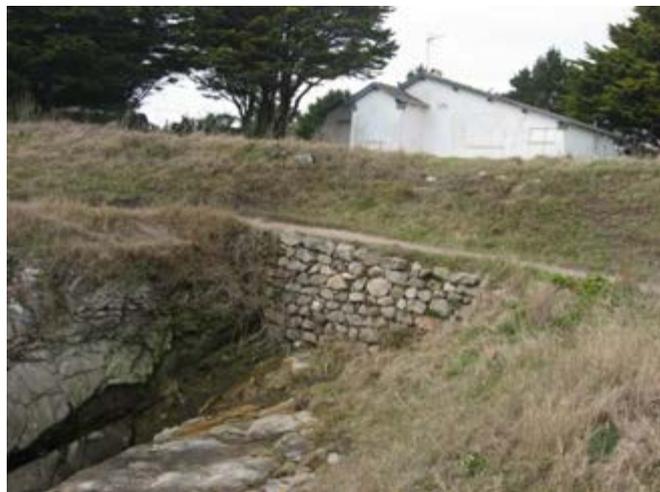
N° de référencement : USII – O37

Réflexion des vagues en tempête, augmentation du courant de retour.

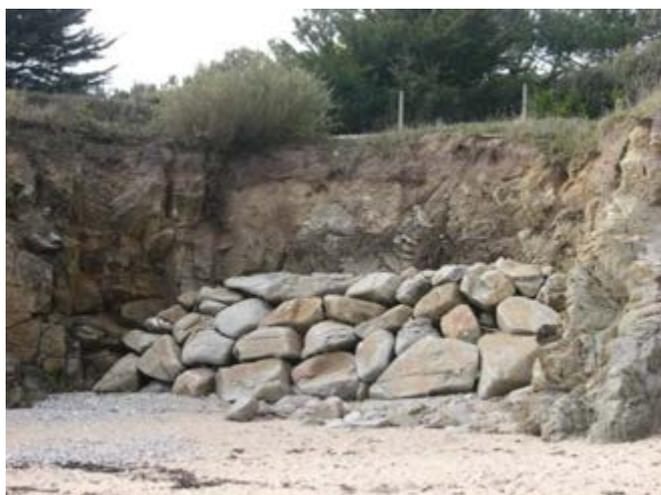
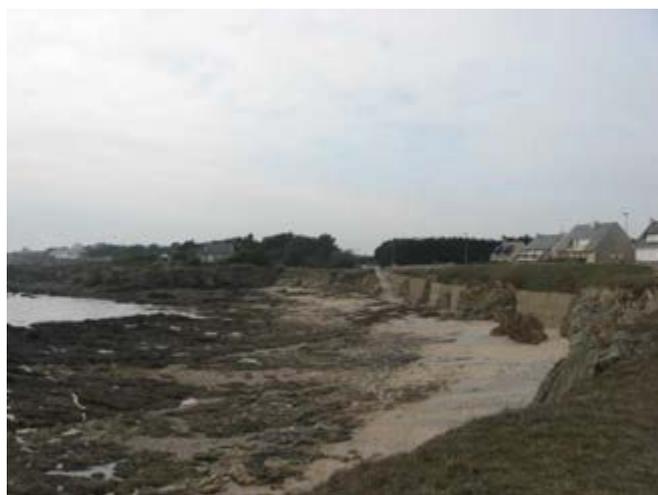
N° de référencement : USII – O38

Réflexion des vagues en tempête, augmentation du courant de retour, risques de démaigrissement de la plage au droit de l'ouvrage.

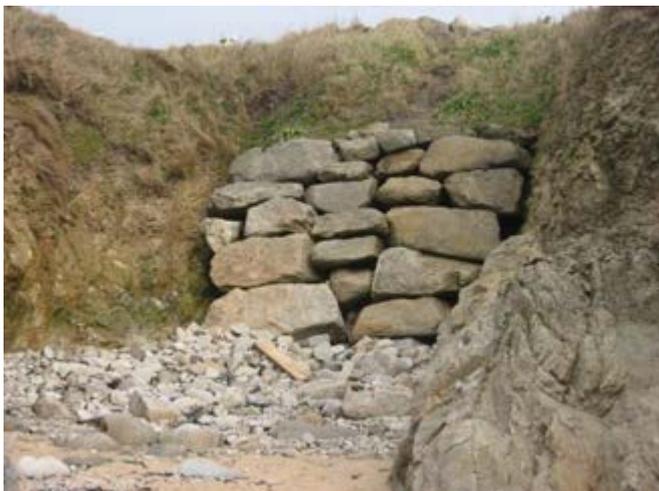
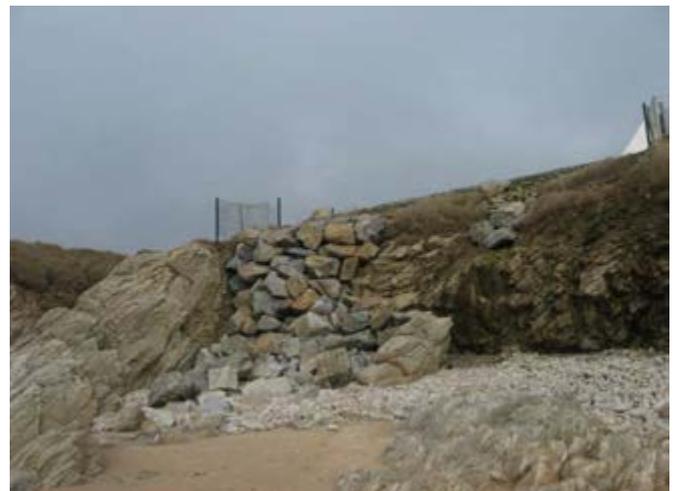
N°de référencement : USII – O39

Réflexion des vagues en tempête, augmentation du courant de retour, risques de démaigrissement de la plage au droit de l'ouvrage.

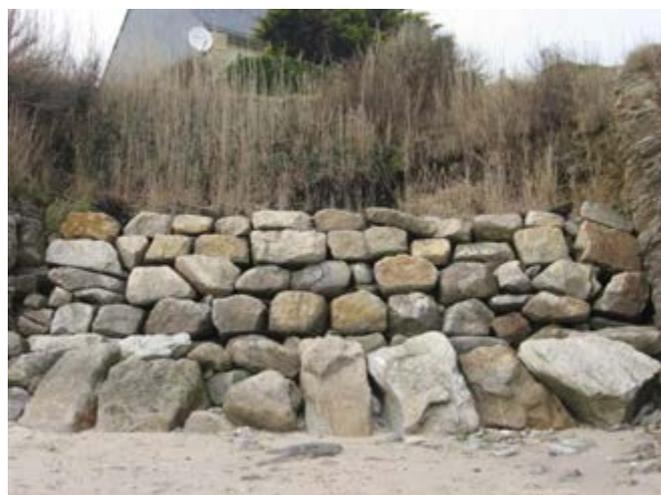
Petite perré

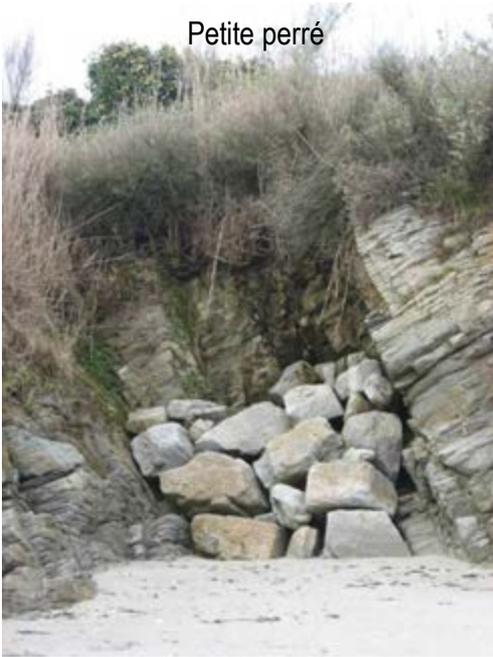
Perré en fond de baie

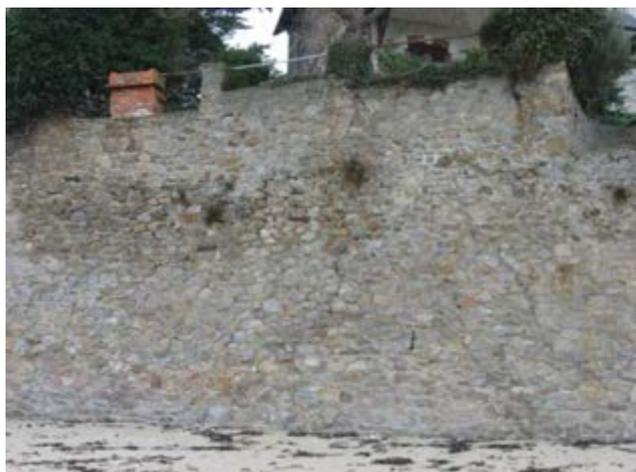
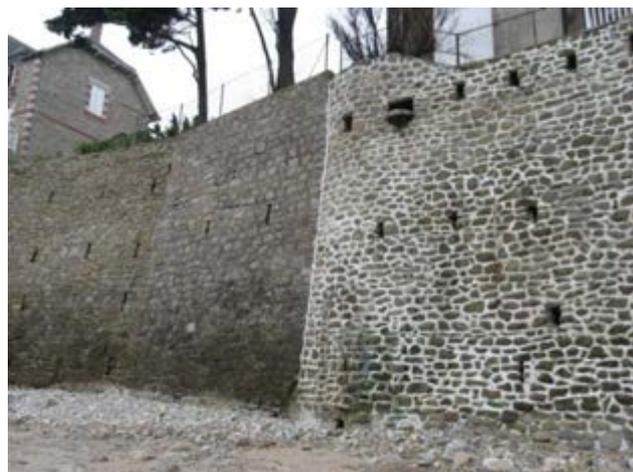
GENERALITES
Date visite terrain : 18/02/09
Nom de la commune: Le Pouliguen Lieu-dit : Penchâteau
N° de référencement : USII – O46

<p><b>Descriptif général de l'ouvrage :</b>            Murs en maçonnerie d'apparence variée avec pour certains un sommet différent, pour d'autres une base en béton ou en maçonnerie. Ils constituent la limite séparative entre les propriétés et la plage. Certains ouvrages ont fait l'objet de réparations.            Un épi en enrochements permet de tenir une plage poche.</p>
<p><b>Pathologies observables :</b>            Les pathologies sont très variables selon les murs et les entretiens réalisés. On observe beaucoup de fissures, de joints abîmés, voir localement du disjointoiement (parfois les joints sont absents) et des affouillements. Pour certains murs, les joints ont été refaits.            L'épi en enrochements présente un tassement au niveau de son enracinement (niveau plus bas).</p>
<p><b>Etat général de l'ouvrage :</b>            Etat apparent globalement moyen, exceptionnellement bon pour les ouvrages les plus récents.</p>

<p>Réflexion des vagues en tempête, augmentation du courant de retour, risques de démaigrissement de la plage au droit des murs. L'épi permet de retenir sur sa face Nord du sable transporté par le courant longitudinal (au déficit de la face Sud).</p>
--

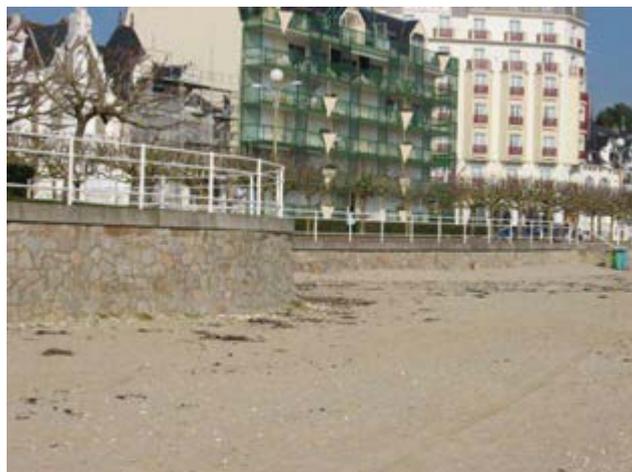
N° de référencement : USII – O47

Réflexion des vagues en tempête, augmentation du courant de retour, risques de démaigrissement de la plage au droit de l'ouvrage.

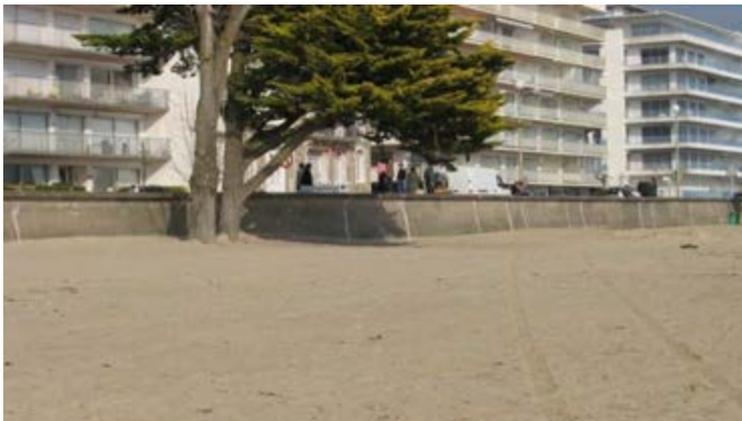
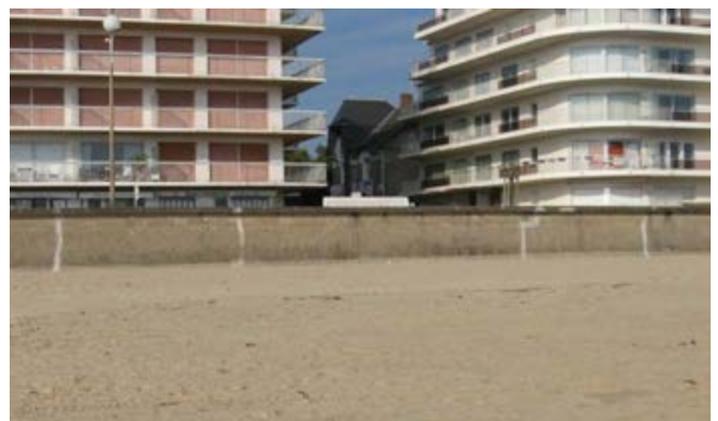
N°de référencement : USII – O48

Fissures verticales à intervalles plus ou moins réguliers et fractures localisées. Efflorescence visible sur les deux types de pathologies.

Réflexion des vagues en tempête, augmentation du courant de retour, risques de démaigrissement de la plage au droit de l'ouvrage.

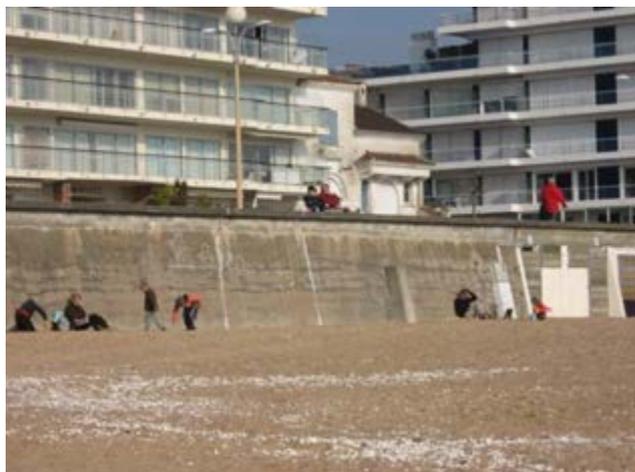
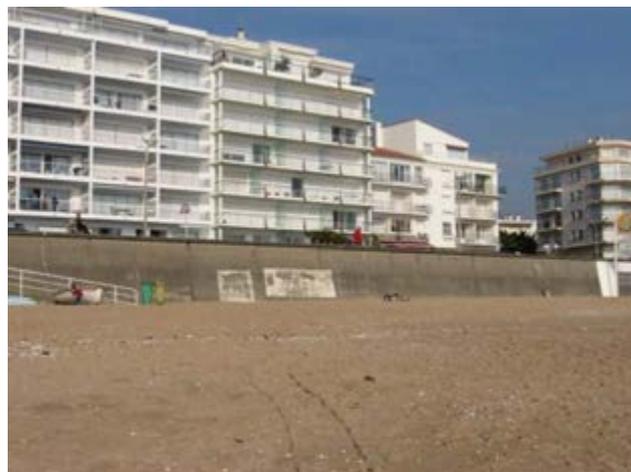
**N° de référencement :** USII – O49

Fissures verticales à intervalles plus ou moins réguliers et fractures localisées. Quelques efflorescences.

Réflexion des vagues en tempête, augmentation du courant de retour, risques de démaigrissement de la plage au droit de l'ouvrage.

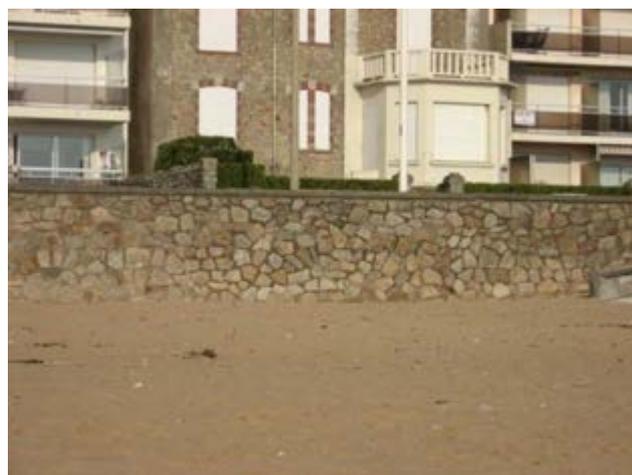
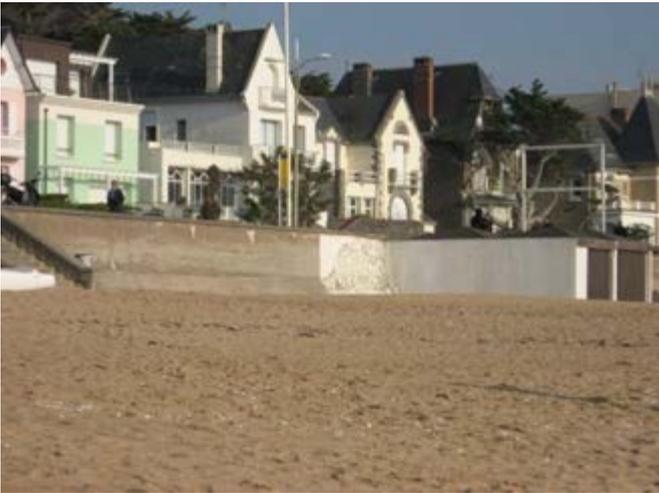
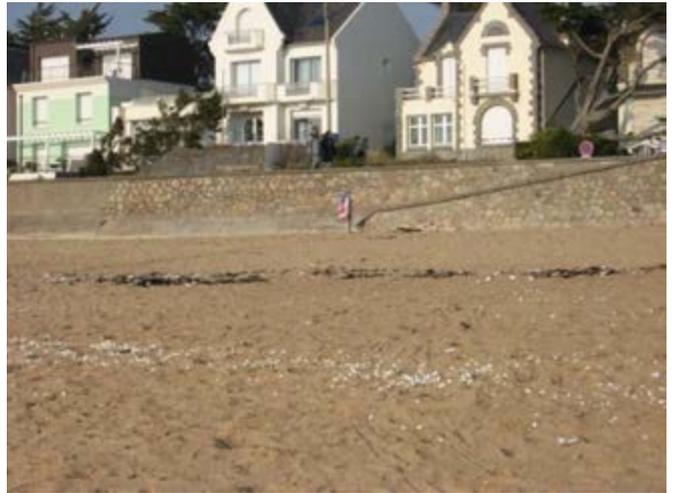
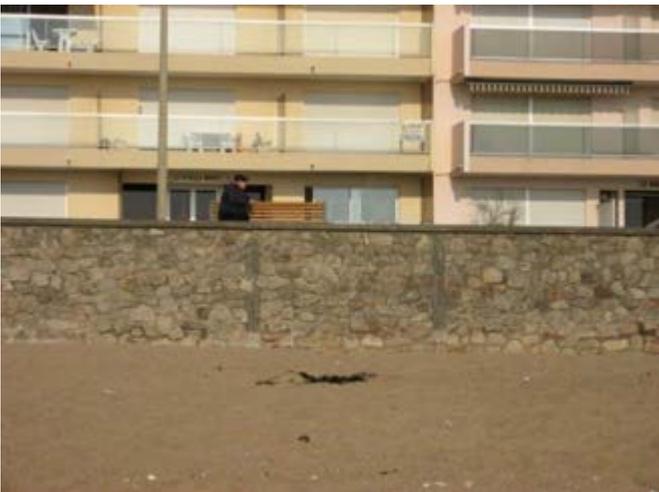
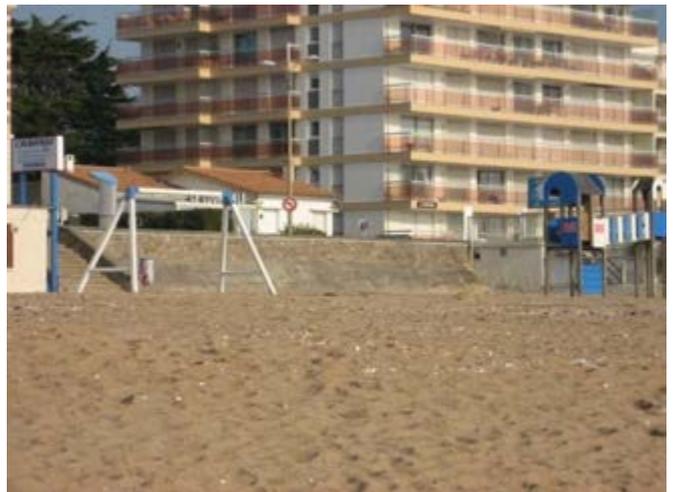
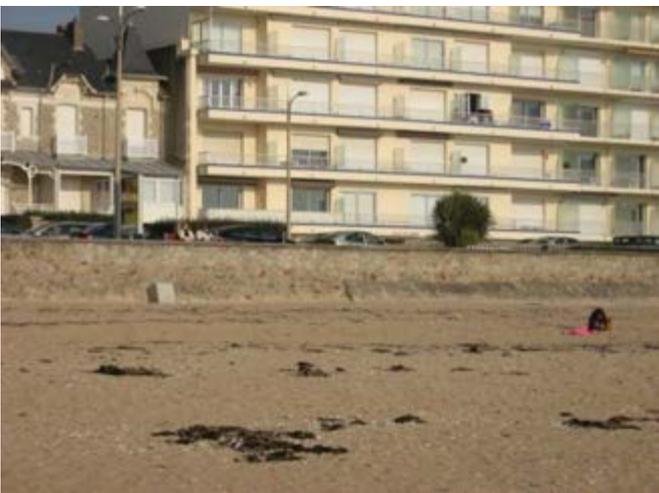
N° de référencement : USII – O50

Mur béton : fissures verticales à intervalles plus ou moins réguliers et fractures localisées. Quelques efflorescences.  
 Mur maçonnerie : on observe un léger disjointoiment et une érosion des pierres de parement.

Réflexion des vagues en tempête, augmentation du courant de retour, risques de démaigrissement de la plage au droit de l'ouvrage.

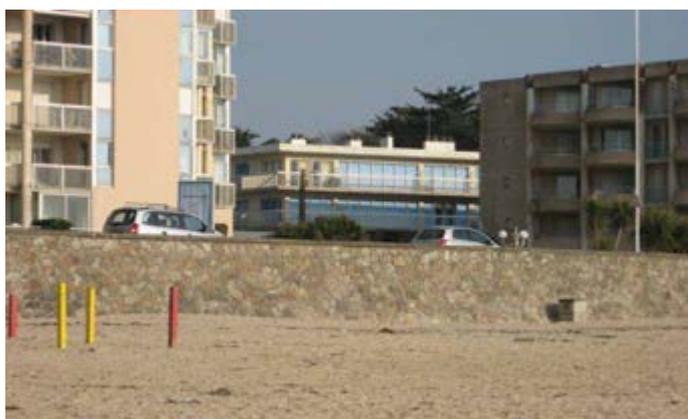
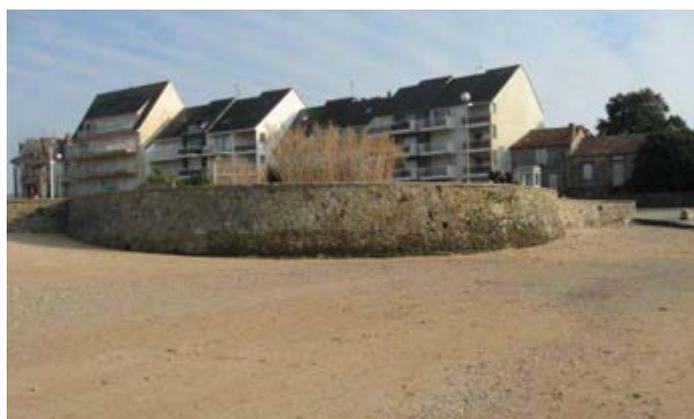
N° de référencement : USII – O51

Localement, on observe du disjointoiement, des fissures et des fractures sur la partie arrondie de l'ouvrage.

Réflexion des vagues en tempête, augmentation du courant de retour, risques de démaigrissement de la plage au droit de l'ouvrage.

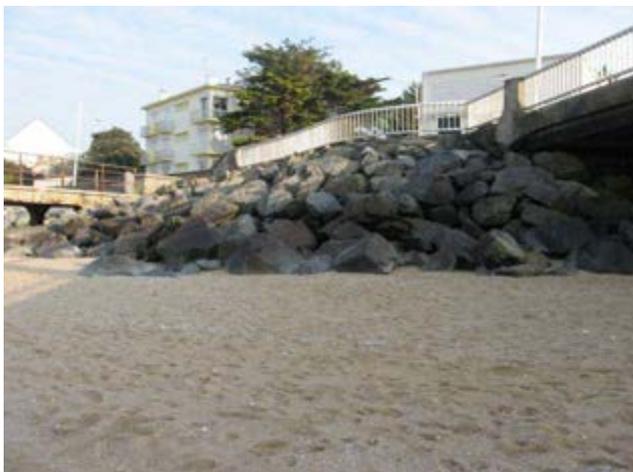
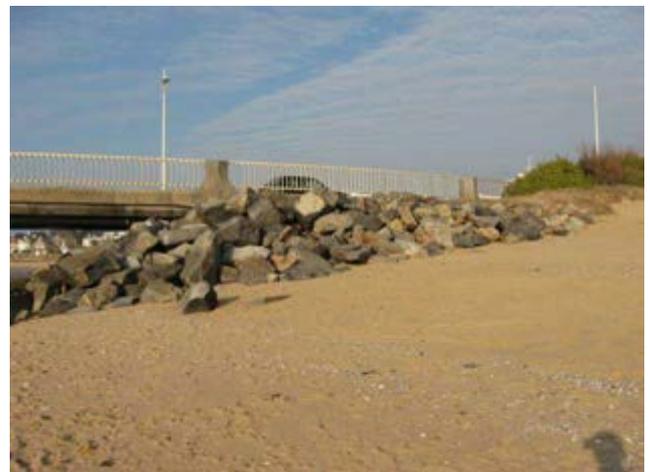
**N° de référencement :** USII – O52

Réflexion des vagues en tempête, augmentation du courant de retour, risques de démaigrissement de la plage au droit de l'ouvrage.

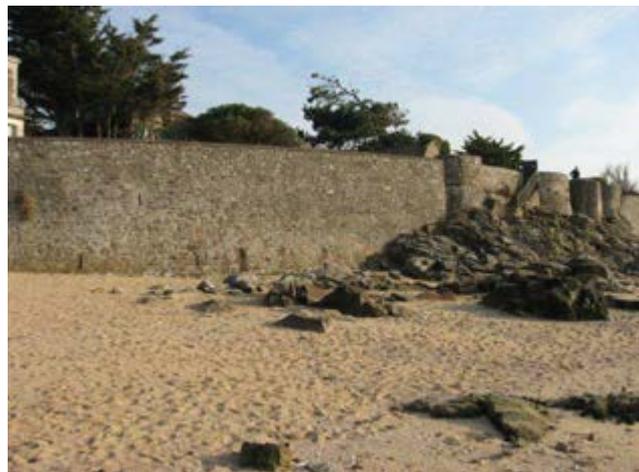
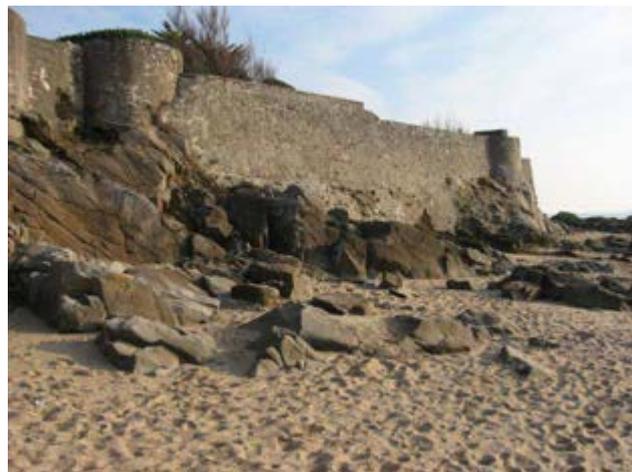
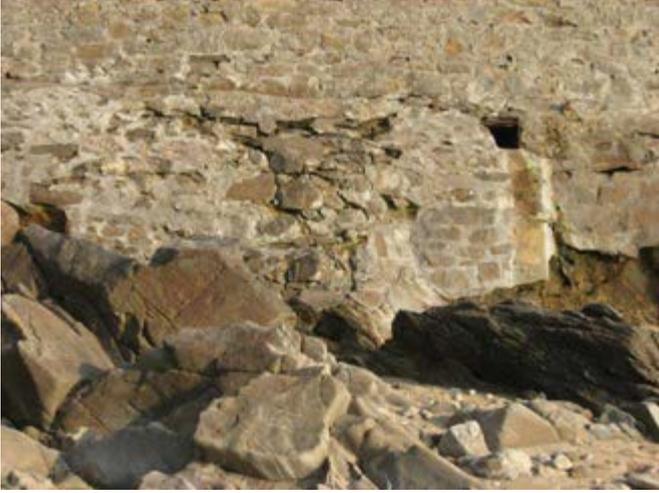
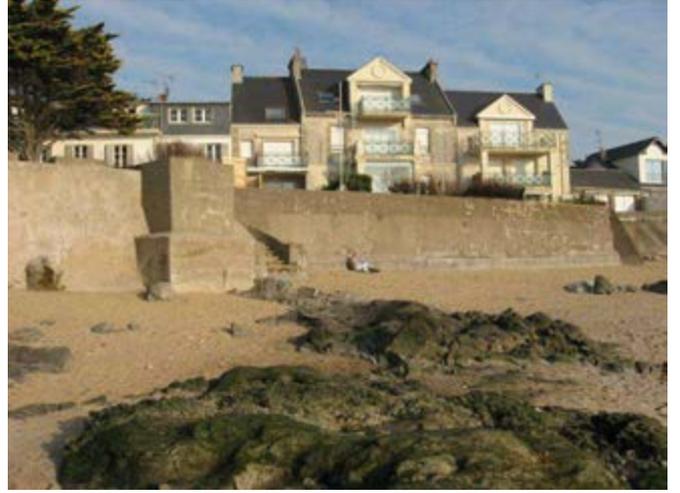
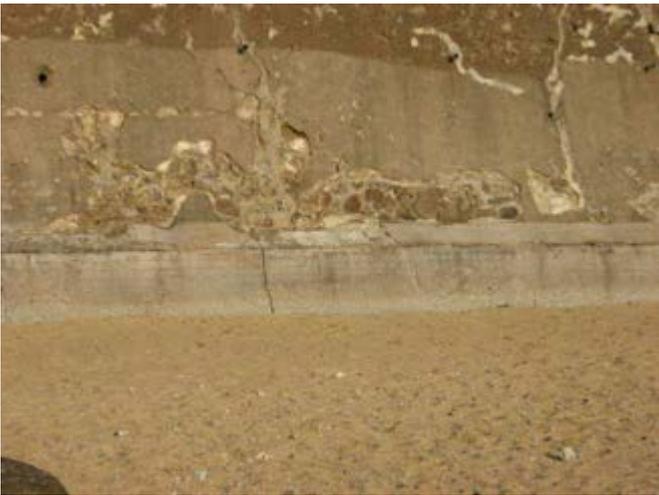
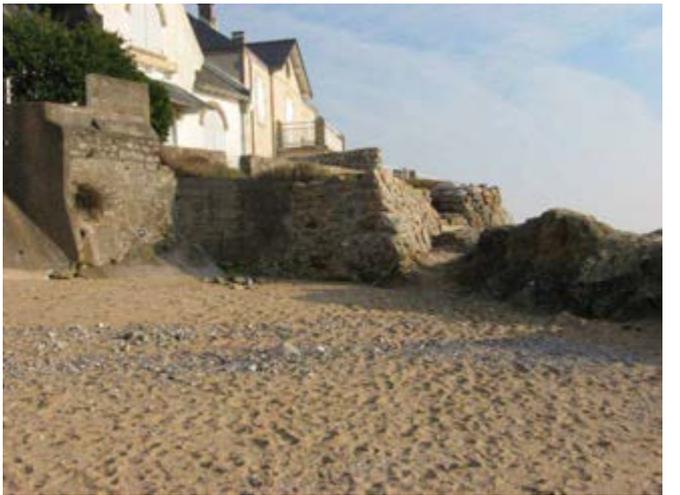
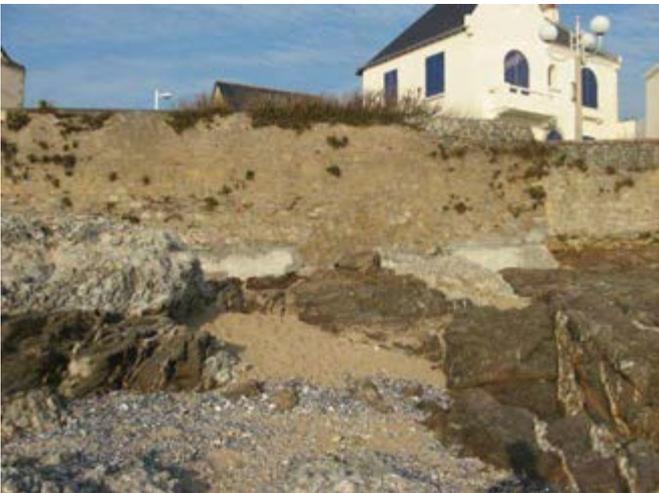
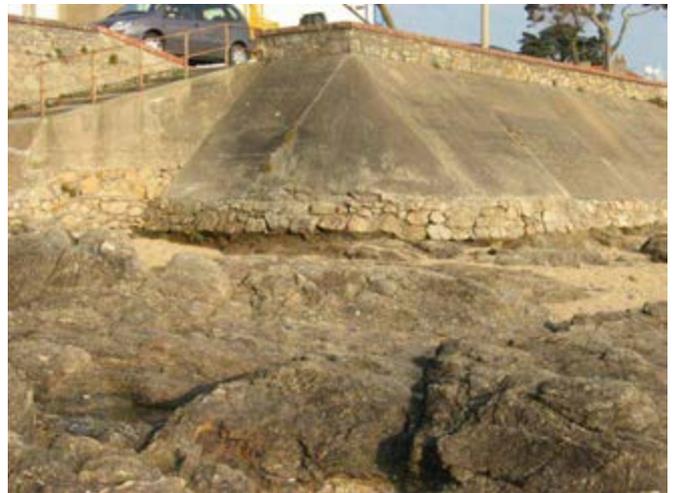
N° de référencement : USII – O53

De manière générale on observe une légère érosion des pierres de parement notamment en pied de l'ouvrage. Localement, des fissures, des fractures et de l'affouillement sont visibles.

Réflexion des vagues en tempête, augmentation du courant de retour.

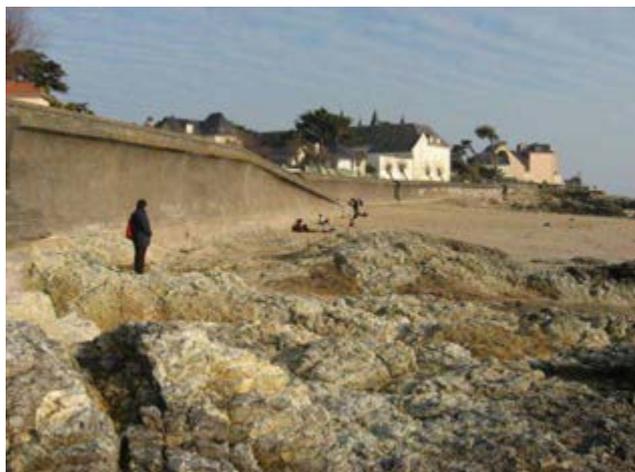
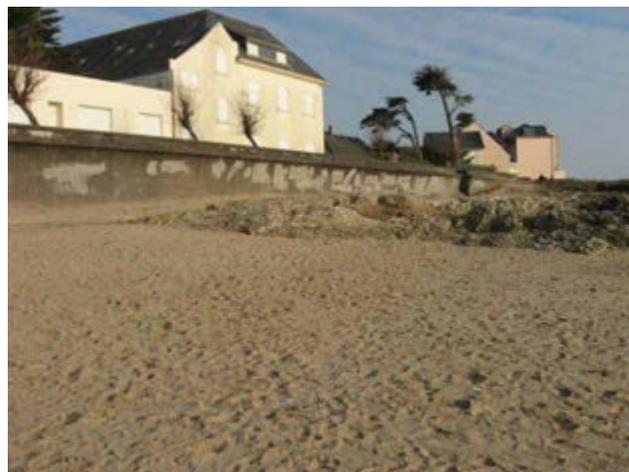
N° de référencement : USII – O54

On observe localement quelques fissures et un phénomène d'affouillement.

Réflexion des vagues en tempête, augmentation du courant de retour.

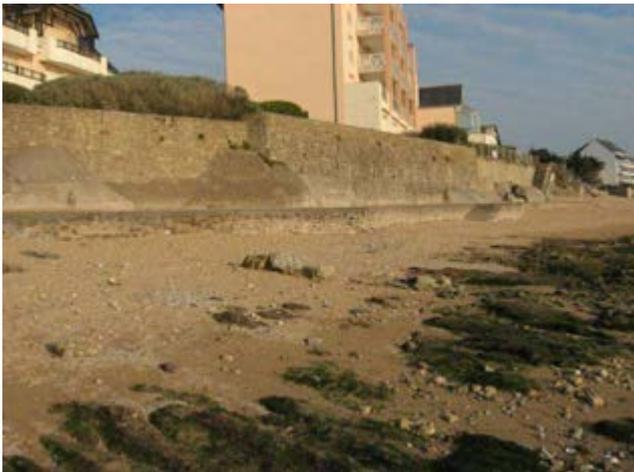
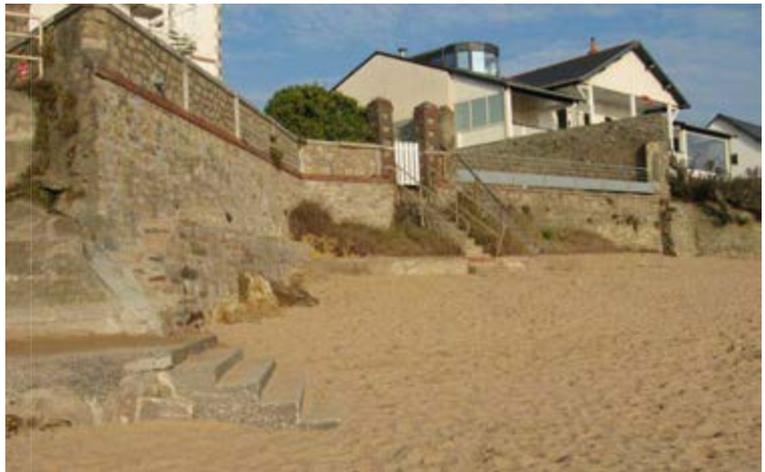
<p><b>Descriptif général de l'ouvrage :</b>  Mur en maçonnerie parfois recouvert de béton, il constitue généralement la limite séparative entre la plage et les propriétés ou la rue. L'ouvrage a fait l'objet de plusieurs réparations.</p>
<p><b>Pathologies observables :</b>  De manière générale un léger disjointoiement et une érosion des pierres de parement sont visibles, surtout à la base de l'ouvrage. On observe localement quelques fissures et fractures.</p>
<p><b>Etat général de l'ouvrage :</b>  Etat général apparent moyen.</p>

<p>Réflexion des vagues en tempête, augmentation du courant de retour, risques de démaigrissement de la plage au droit de l'ouvrage.</p>
--
