**DIRECTION REGIONALE DE L'ENVIRONNEMENT,  
DE L'AMENAGEMENT ET DU LOGEMENT DES  
PAYS DE LA LOIRE**

**ÉTUDE RELATIVE A LA GESTION DURABLE DU TRAIT DE  
COTE DE LA REGION DES PAYS DE LA LOIRE**

**FASCICULE B  
FICHES D'INSPECTION DU LITTORAL**

MARS 2012  
N° 1711836R2

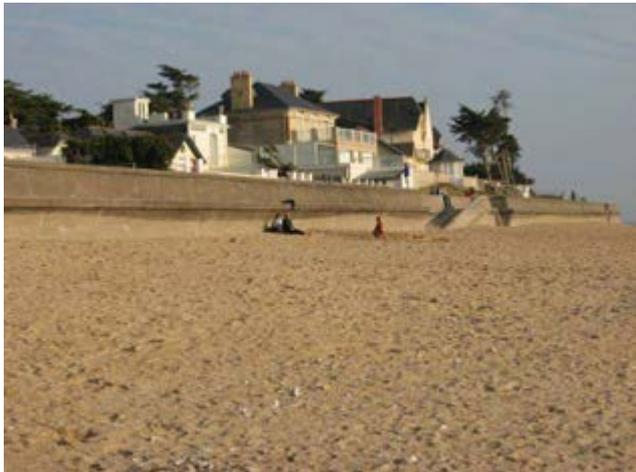
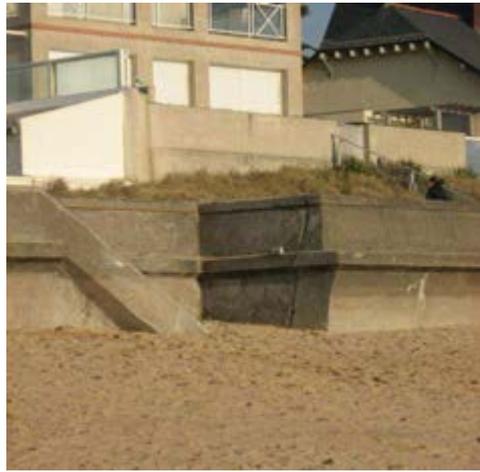
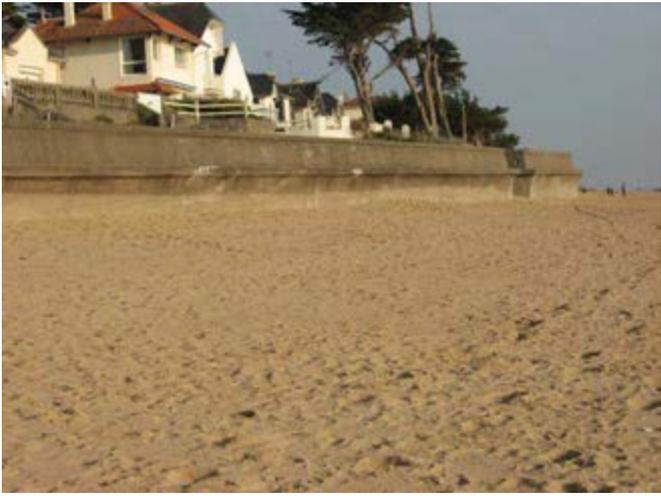
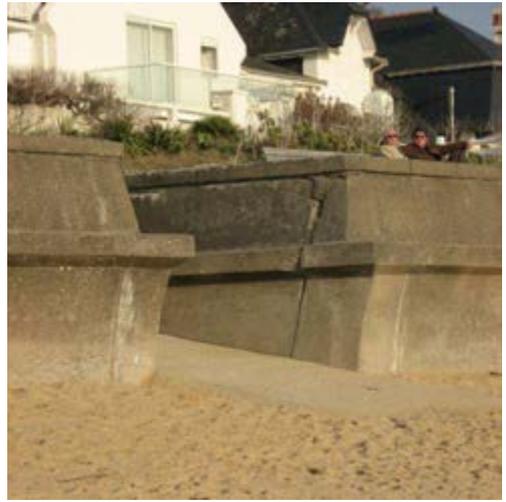
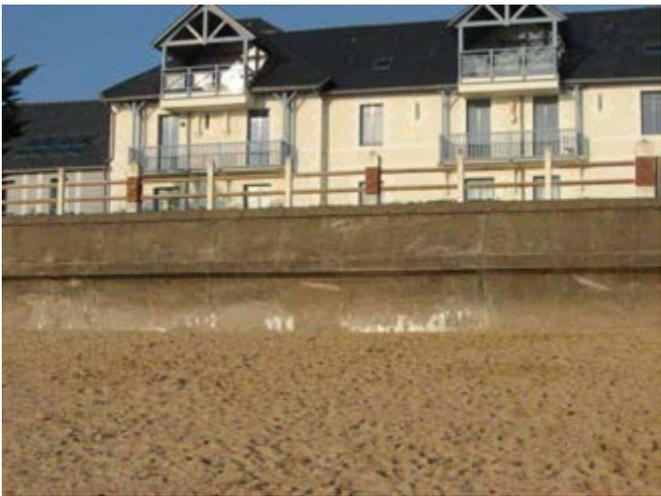
DESCRIPTIF VISUEL DE L'ETAT DE L'OUVRAGE
<b>Descriptif général de l'ouvrage :</b> Mur en béton armé avec corniche, il est en partie caché par le sable. L'ouvrage constitue la limite séparative entre la promenade et la plage.
<b>Pathologies observables :</b> De manière localisée, des fissures et des fractures sont visibles, notamment au niveau des angles que forme l'ouvrage. De l'efflorescence apparaît quelques fois de manière plus ou moins importante.
<b>Etat général de l'ouvrage :</b> Etat général apparent moyen.

EFFET DE L'OUVRAGE SUR LE LITTORAL
Réflexion des vagues en tempête, augmentation du courant de retour, risques de démaigrissement de la plage au droit de l'ouvrage.

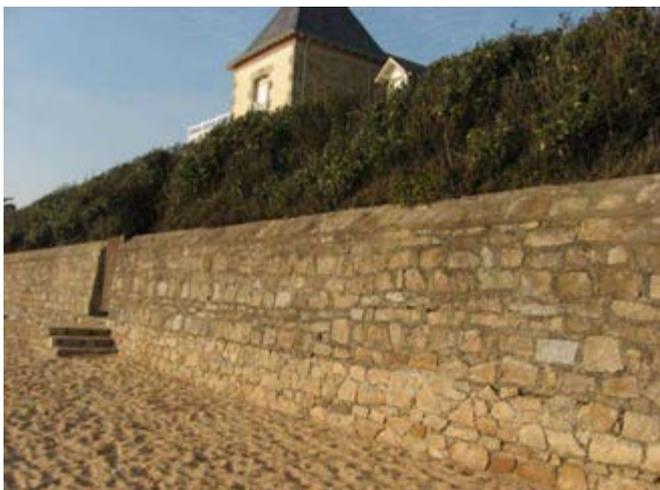
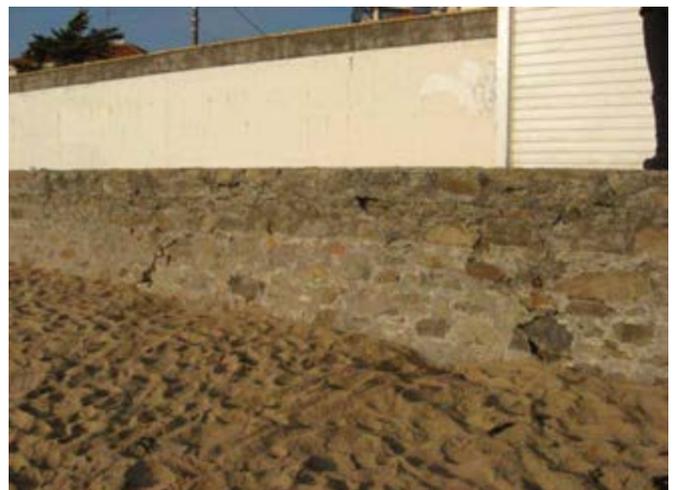
<b>Descriptif général de l'ouvrage :</b> Mur en maçonnerie. A l'Ouest de la plage, il constitue la limite séparative entre les propriétés et la plage. Vers l'Est, il s'agit d'un muret qui sert de soubassement à une promenade et un autre mur plus haut est situé en arrière. Localement, il y a un talus en enrochements qui protège une rampe d'accès.
<b>Pathologies observables :</b> De manière générale, on observe du disjointoiement (surtout à la base), des fissures (avec par endroits de la végétation qui s'est installée). Certains joints et fissures ont été refaits. Le couronnement en béton est par endroits détérioré.
<b>Etat général de l'ouvrage :</b> Etat général apparent moyen. Travaux de reprise à prévoir localement.

Réflexion des vagues en tempête, augmentation du courant de retour, risques de démaigrissement de la plage au droit de l'ouvrage.
---

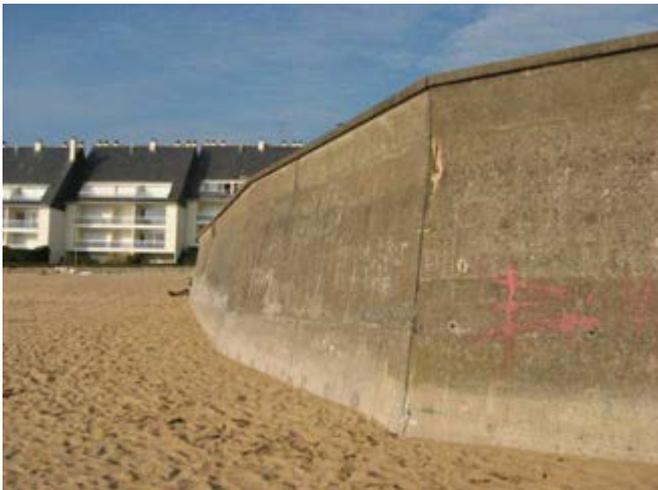
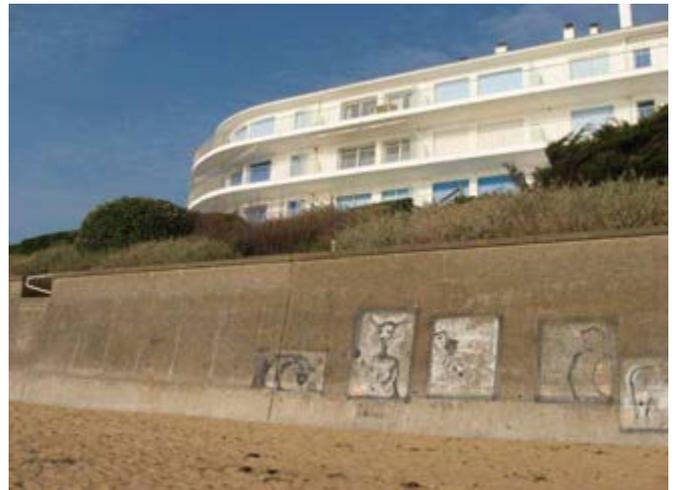
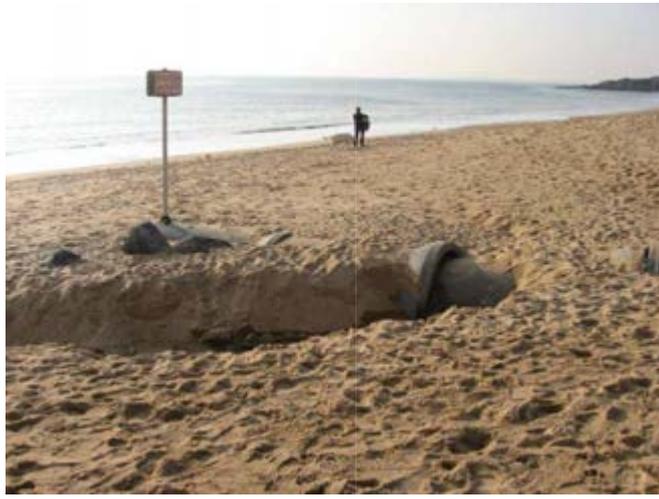
N° de référencement : USII – O58

Certaines fissures du perré ont été rebouchées, mais on observe quand même sur certains endroits le ferrailage.  
Les différents éléments de l'émissaire semblent avoir bougé.

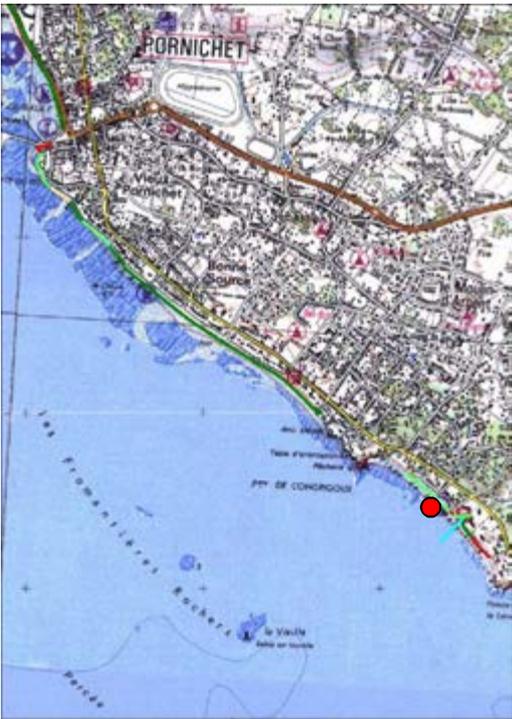
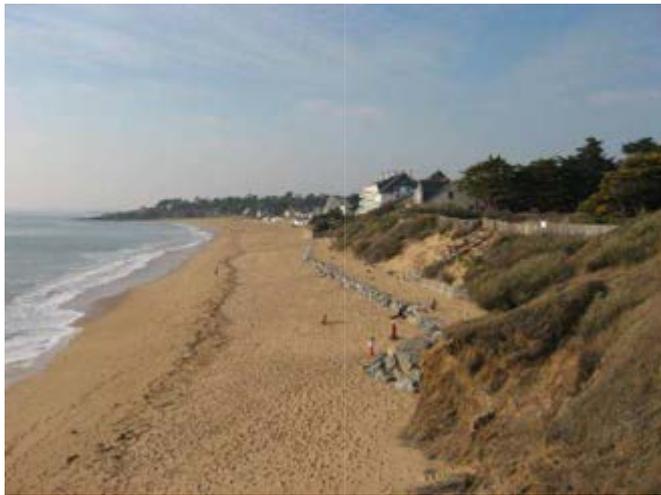
GENERALITES
<b>Date visite terrain :</b> 19/02/09
<b>Nom de la commune:</b> Pornichet <b>Lieu-dit :</b> Plage de Sainte Marguerite
<b>N° de référencement :</b> USII – O59

DESCRIPTIF VISUEL DE L'ETAT DE L'OUVRAGE
<b>Descriptif général de l'ouvrage :</b> Talus en enrochements de faible hauteur, situé en pied de dune et servant pour le cheminement piéton (il est bétonné sur le dessus).
<b>Pathologies observables :</b> Néant
<b>Etat général de l'ouvrage :</b> Etat apparent bon.

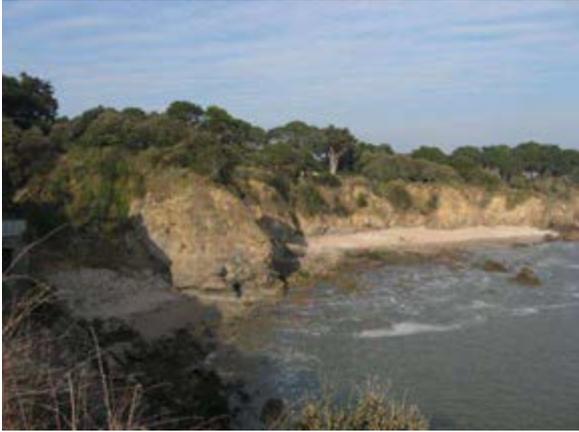
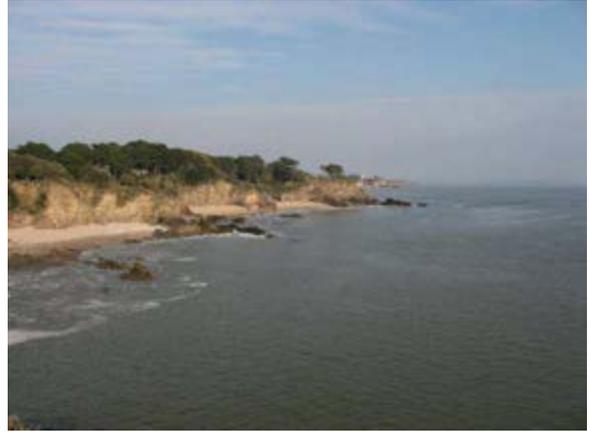
Vue sur les plages pochés depuis la Pointe de Chémoulin

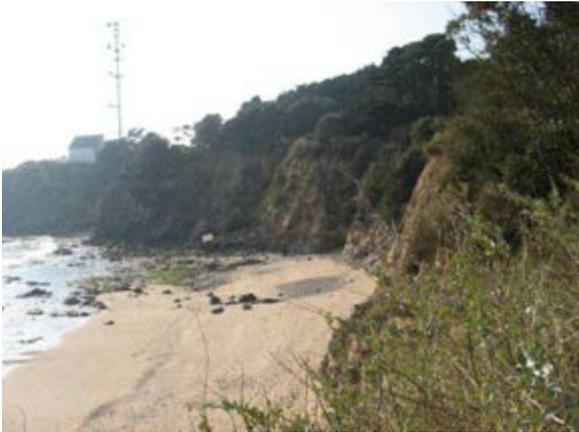
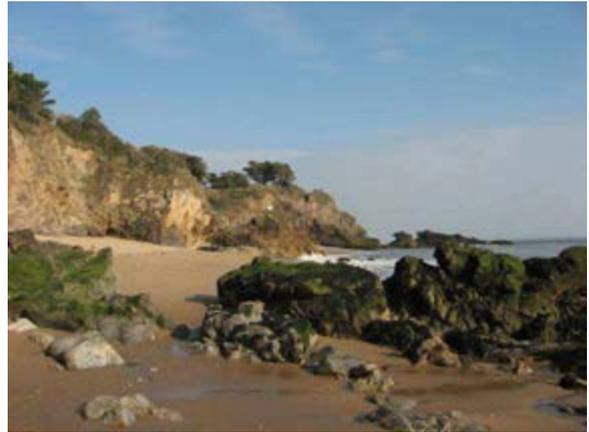
Vue sur les plages pochés vers la Pointe de Chémoulin, quelques éboulements

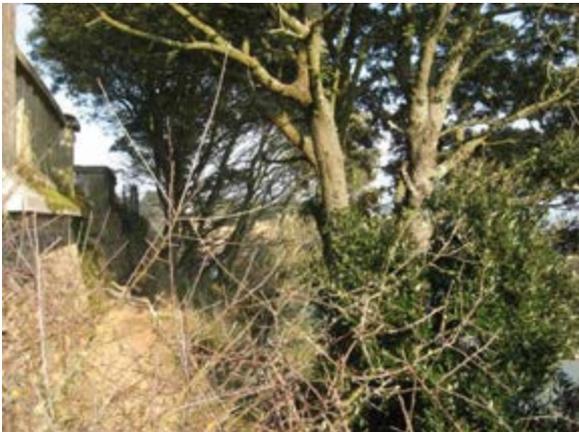
Sentier littoral fermé à l'aplomb de la falaise

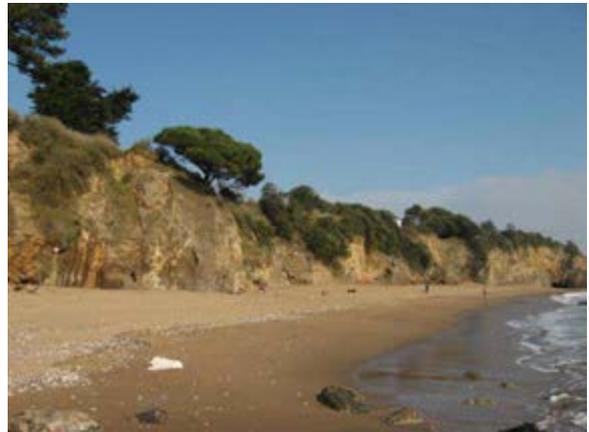
Plage des Gabourelles, éboulements

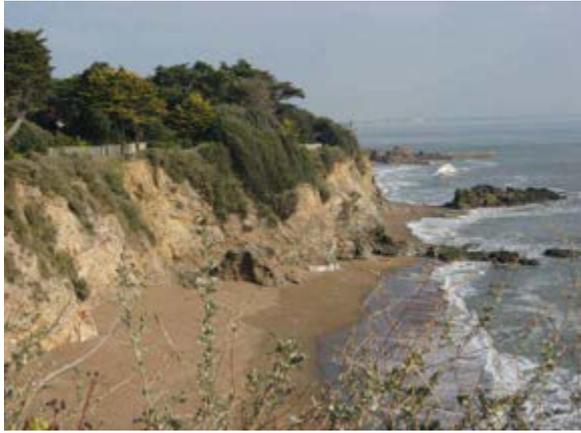
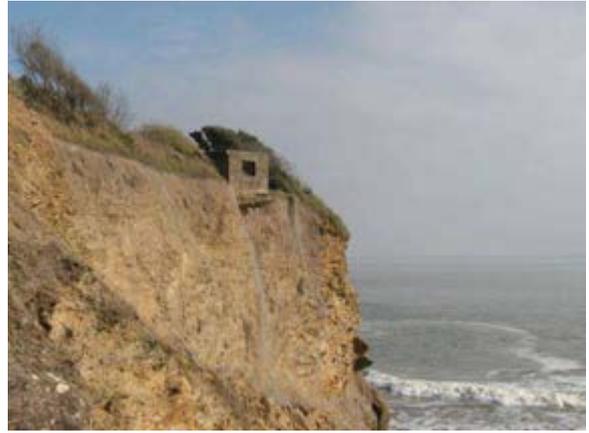
Avant la plage de St-Marc, falaises grillagées sur toute la hauteur

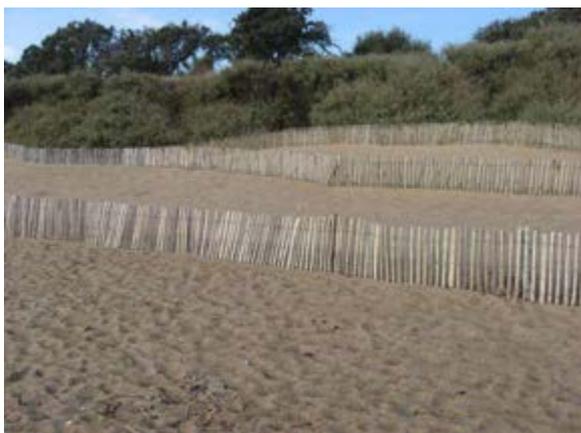
Zone de sable nu derrière les ganivelles

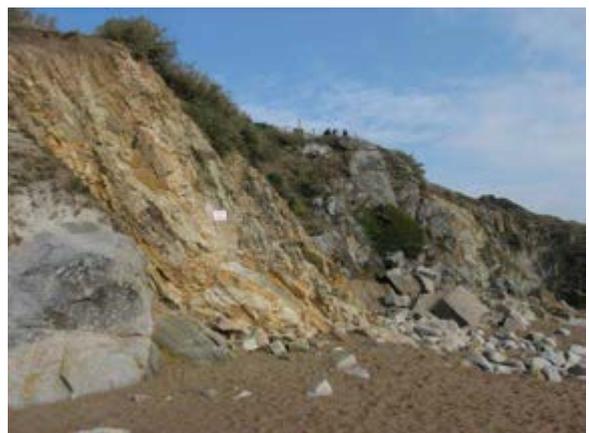
Eboulements avec panneau de prévention

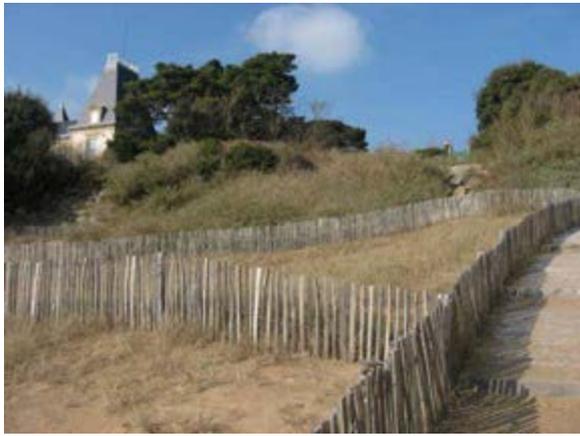
Ganivelles avec végétation à l'arrière, accès escalier canalisé, enrochement sous le chemin d'accès

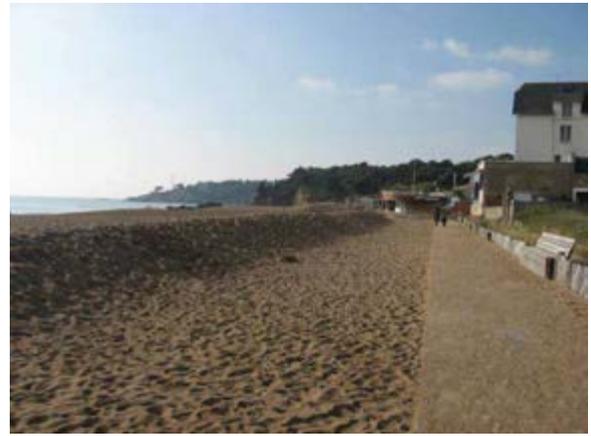
Tas de sable devant les habitations

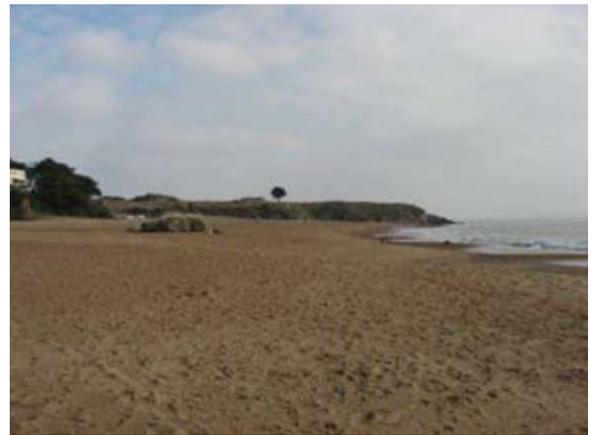
Plage de la Courance , système de « beach cusps »

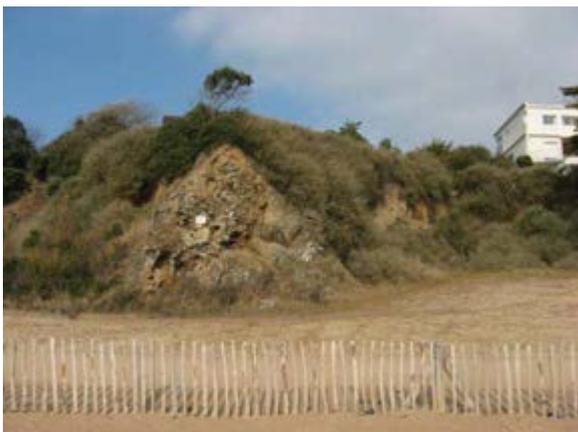
Ganivelles en haut de plage

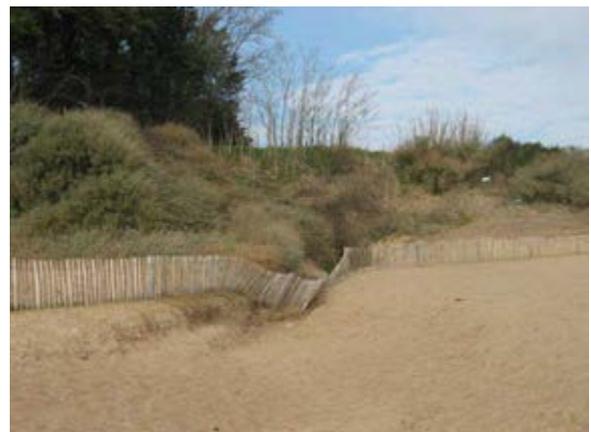
Ganivelles en haut de plage en bon état excepté à un endroit

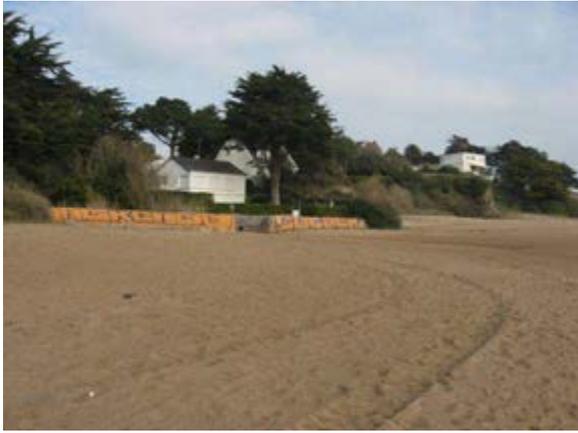
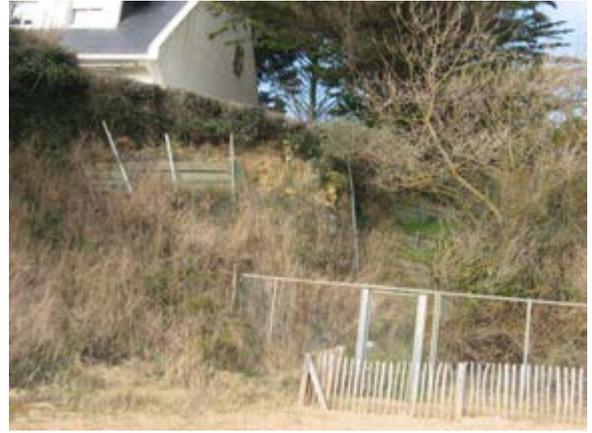
Protection par perré bétonné en haut de plage, et barrières retenant des éboulements

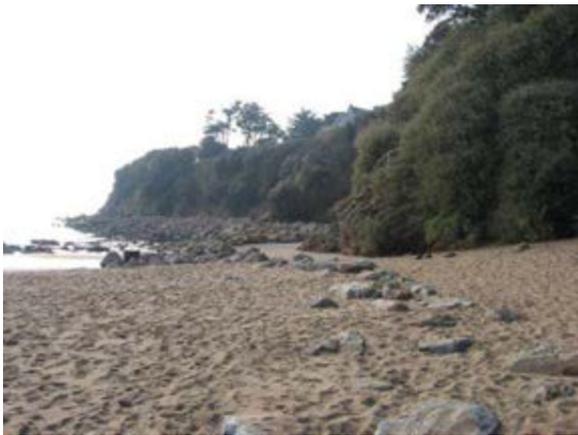
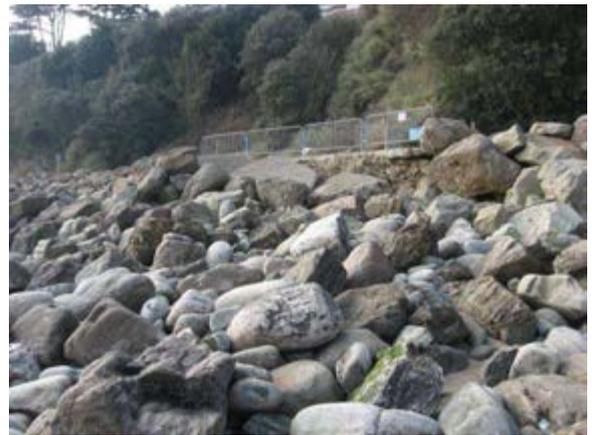
Blocs épars au pied de la falaise. Sentier interdit pour cause d'éboulements

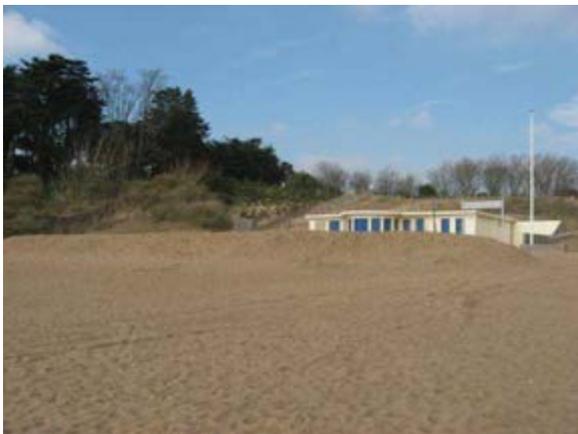
Tas de sable devant les bâtiments

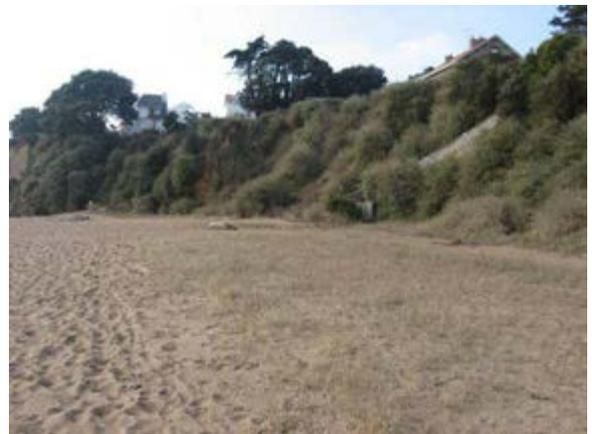
Replantation d'oyats non protégée

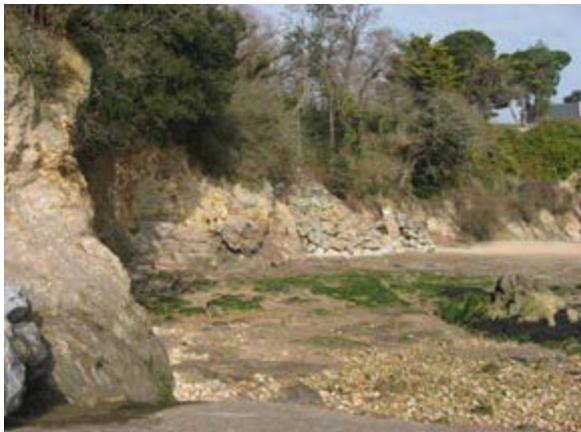
Plage de Virechat: enrochements et glissements

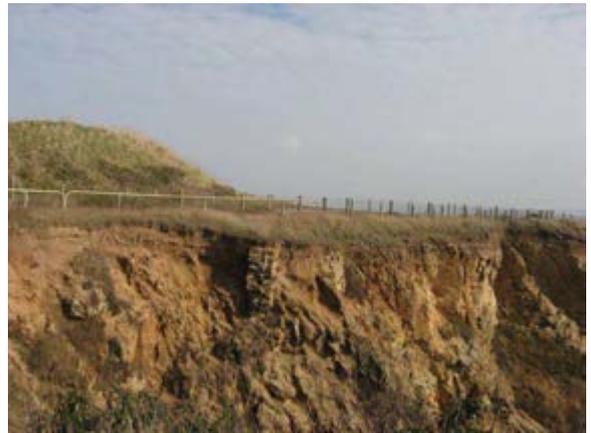
Pointe de l'Eve, falaise en érosion au sommet

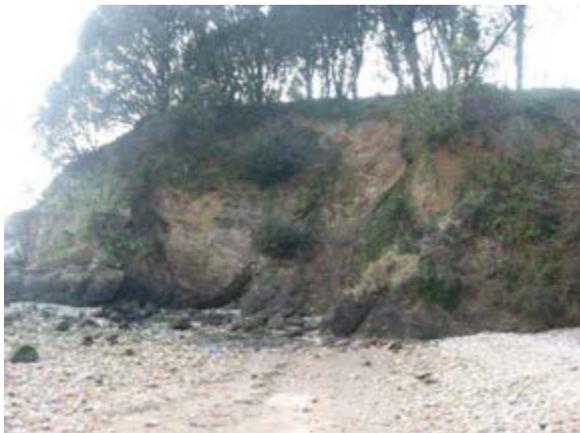
Exemples d'éboulements à Port Charlotte et Trébézy

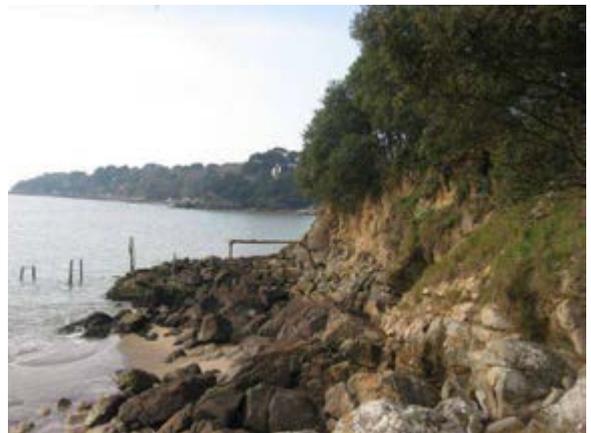
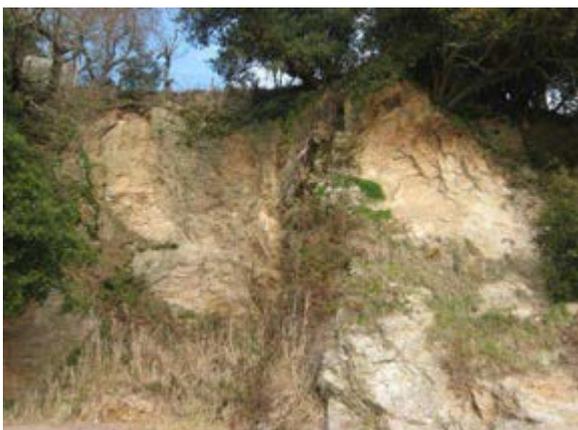
Falaise en érosion avec sentier littoral au-dessus à Trébézy

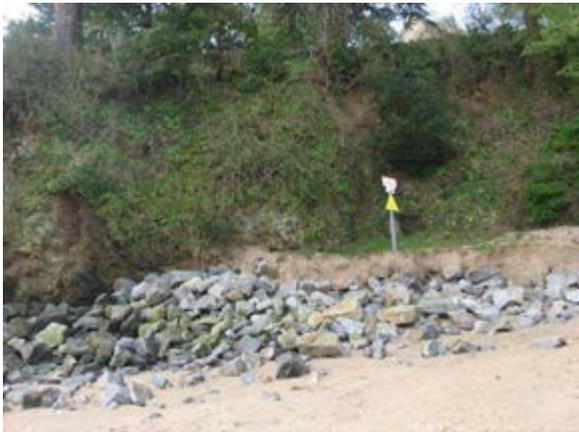
Eboulements, érosion et arbres tombés  
Panneau de prévention sur les risques d'éboulements

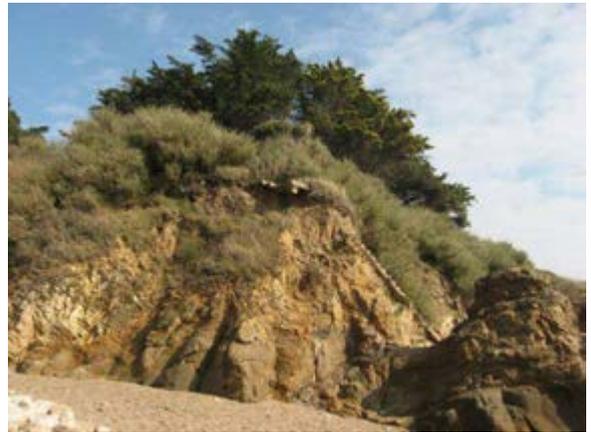
Ancien accès par escalier déstabilisé

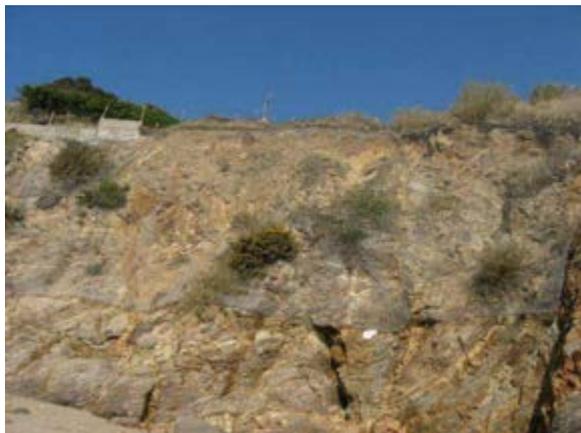
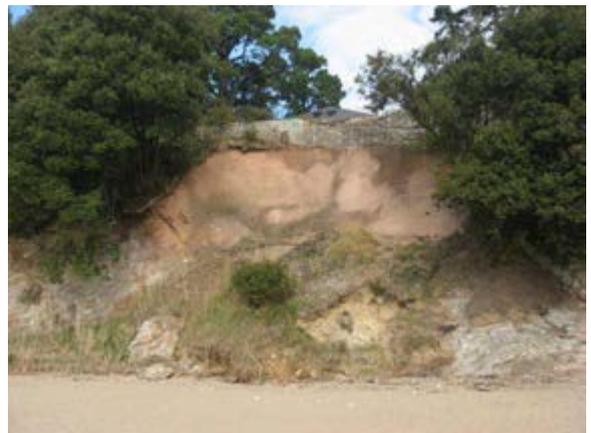
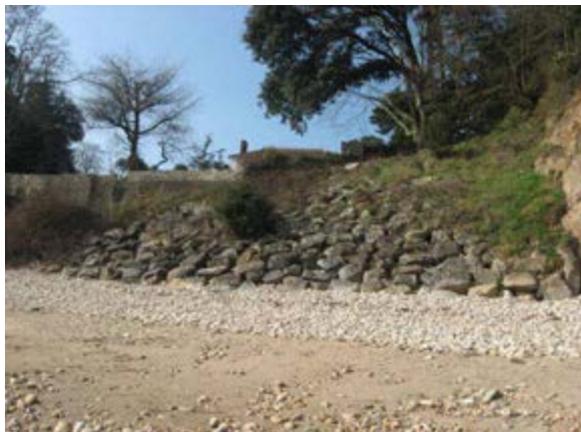
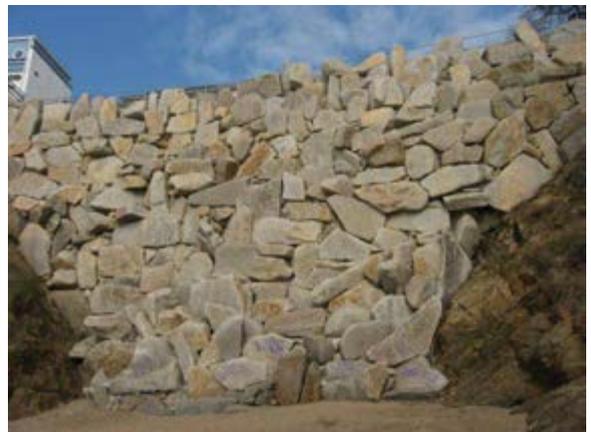
Les divers ouvrages de protection: grillage sur falaise à la plage d'Eve, béton projeté à Trébézy, ou encore nombreux perrés en enrochements à Port Charlotte et après le Porcé

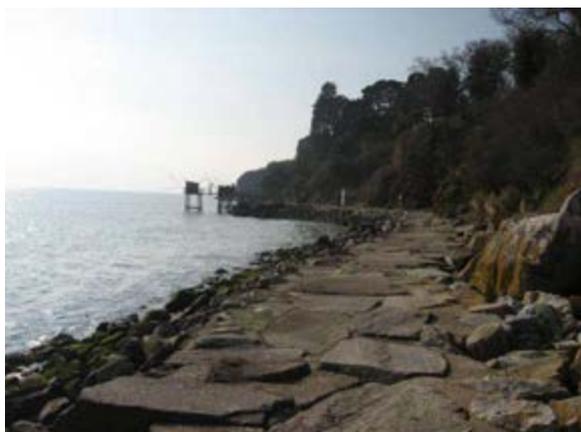
Sentier littoral en enrochements mais interdit à la circulation et bloqué car risques d'éboulements

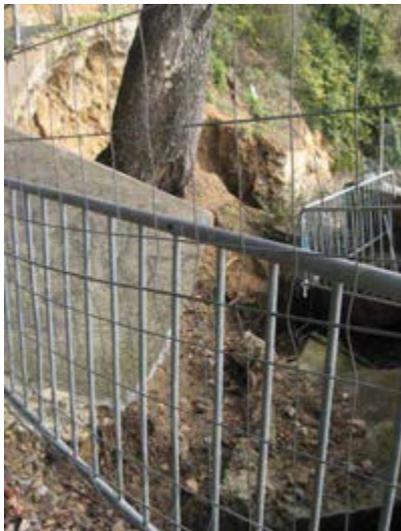
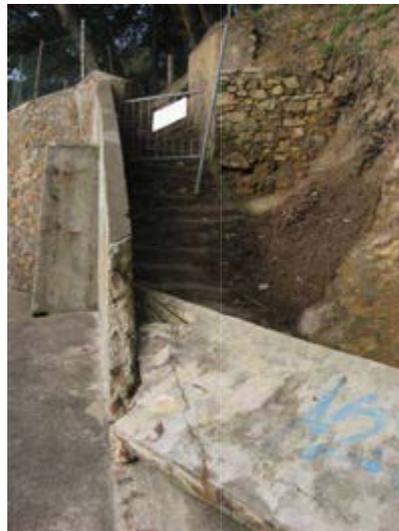
Falaises en érosion au sommet

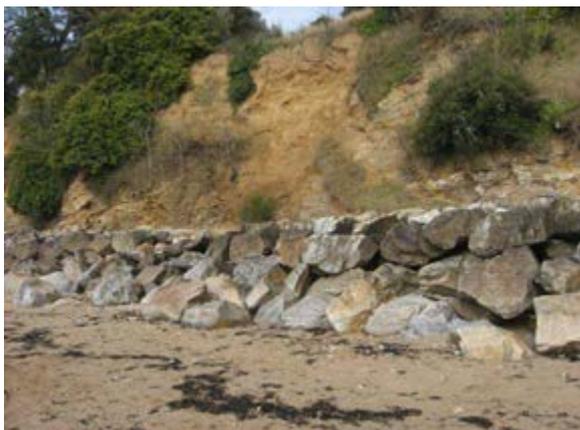
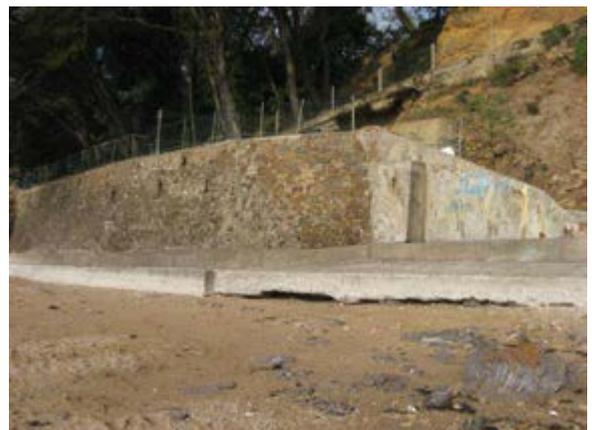
Portion de sentier inaccessible et protégé par barrière car érosion de la falaise en-dessous

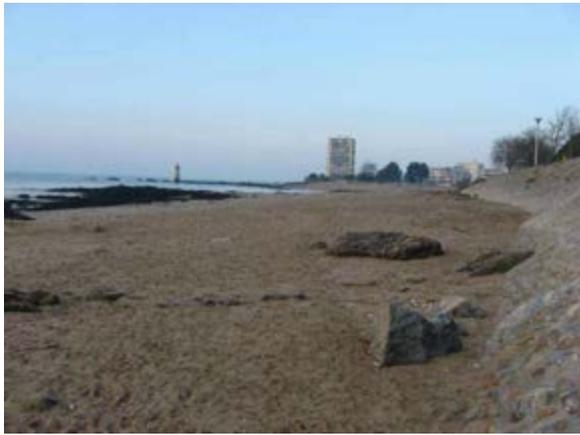
Vue de la plage de Villès-Martin bordée par un perré incliné

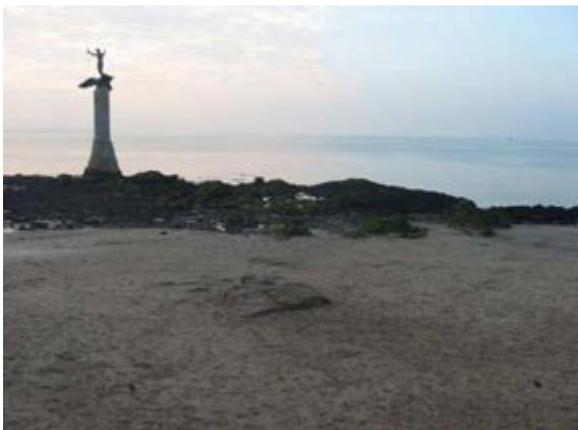
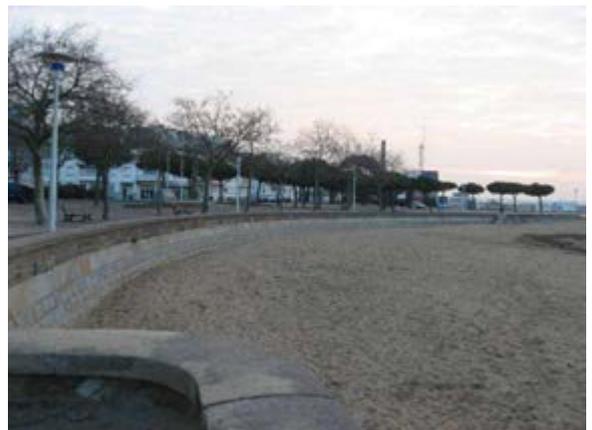
Formation d'un tombolo derrière la statue

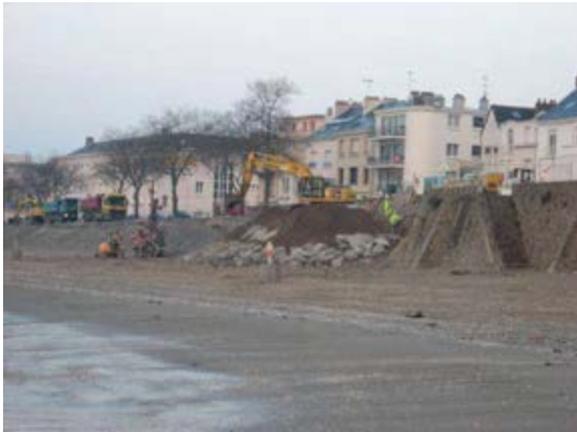
Construction d'un perré d'arrière plage en enrochements

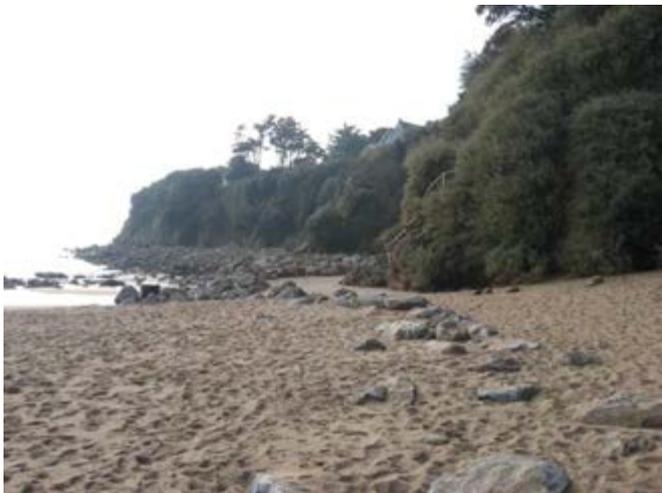
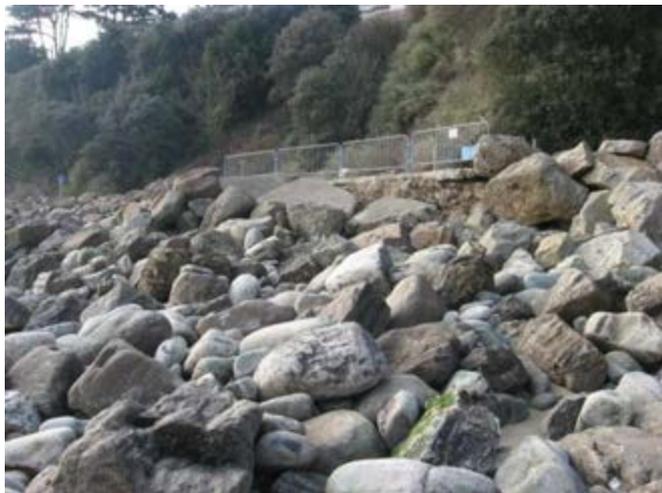
GENERALITES
<b>Date visite terrain :</b> 19/02/09
<b>Nom de la commune:</b> Saint Nazaire <b>Lieu-dit :</b> Plage de la Courance
<b>N° de référencement :</b> USIII – O1

DESCRIPTIF VISUEL DE L'ETAT DE L'OUVRAGE
<b>Descriptif général de l'ouvrage :</b> Protection en enrochements située en pied de falaise active (nombreux éboulements). Le sentier littoral bétonné (interdit au moment de la visite) passe en pied de falaise. Blocométrie variable, composée de blocs anguleux et arrondis.
<b>Pathologies observables :</b> Faible cohésion des blocs, basculés pour la plupart. Le sentier situé en haut de l'ouvrage est en partie détruit.
<b>Etat général de l'ouvrage :</b> Etat apparent mauvais.

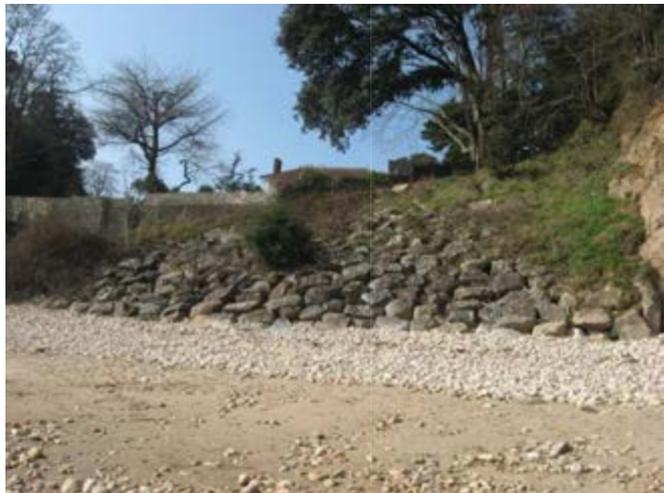
GENERALITES
<b>Date visite terrain :</b> 19/02/09
<b>Nom de la commune:</b> Saint Nazaire <b>Lieu-dit :</b> Plage de Port Charlotte
<b>N° de référencement :</b> USIII – O2

DESCRIPTIF VISUEL DE L'ETAT DE L'OUVRAGE
<b>Descriptif général de l'ouvrage :</b> Talus en enrochements situé en fond de plage
<b>Pathologies observables :</b> Ouvrage stable, bonne cohésion. De la végétation s'est implantée.
<b>Etat général de l'ouvrage :</b> Etat apparent bon.

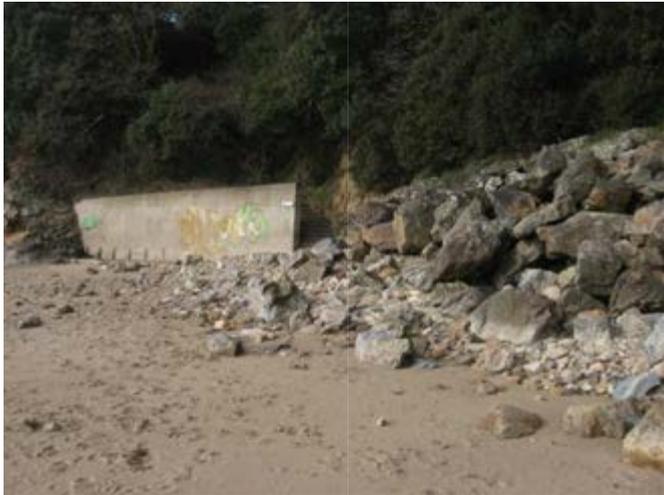
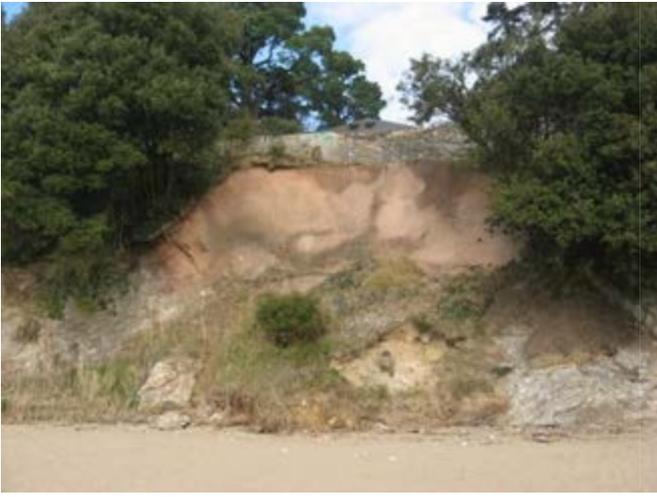
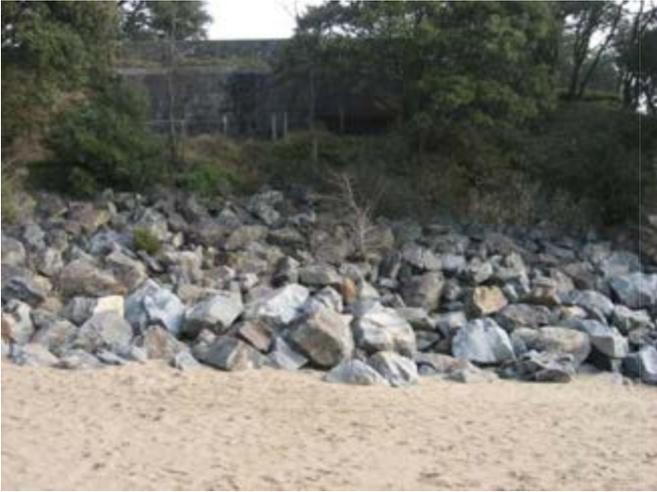
GENERALITES
<b>Date visite terrain :</b> 19/02/09
<b>Nom de la commune:</b> Saint Nazaire <b>Lieu-dit :</b> Plage de Trebezy
<b>N° de référencement :</b> USIII – O4

DESCRIPTIF VISUEL DE L'ETAT DE L'OUVRAGE
<b>Descriptif général de l'ouvrage :</b> Deux talus en enrochements situés en pied de falaise (dont un sous un blockhaus). Localement, il y a du béton projeté en haut de falaise.
<b>Pathologies observables :</b> L'ouvrage paraît instable : les blocs sont désolidarisés, basculés, tassements par endroits.
<b>Etat général de l'ouvrage :</b> Etat globalement mauvais (investigations à envisager pour conforter l'ouvrage).

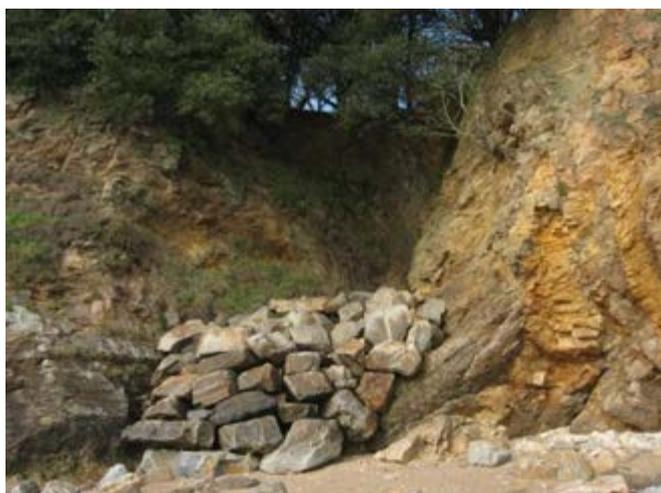
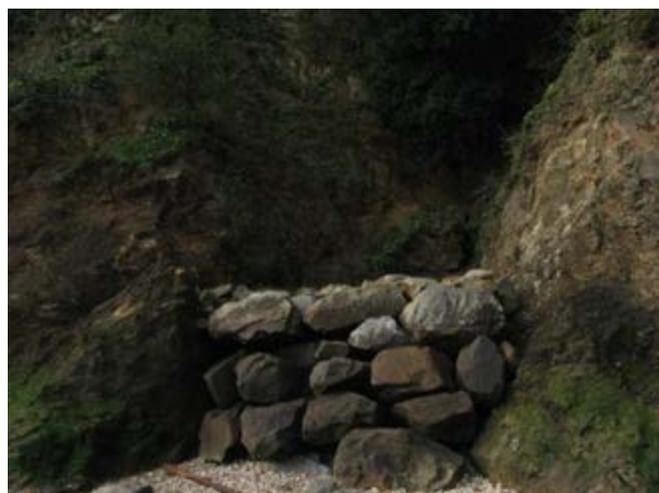
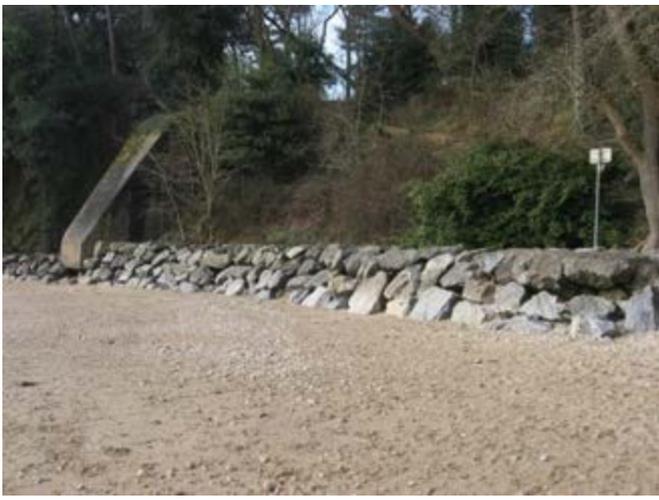
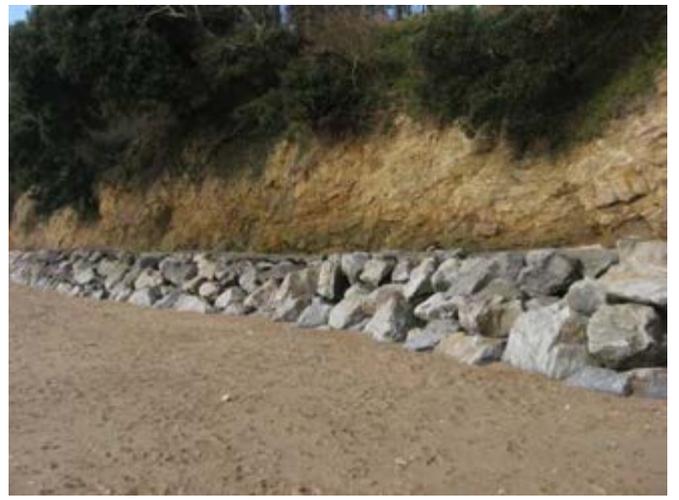
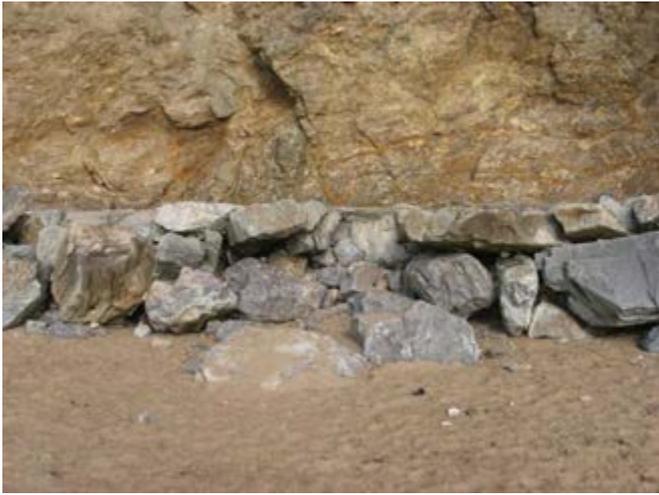
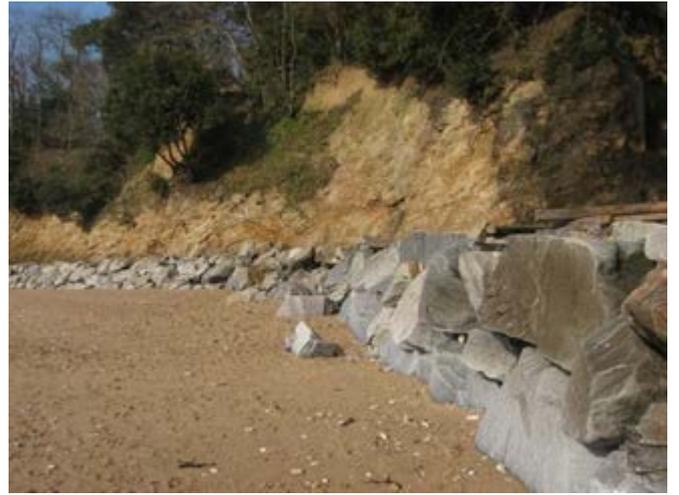
GENERALITES
<b>Date visite terrain :</b> 19/02/09
<b>Nom de la commune:</b> Saint Nazaire <b>Lieu-dit :</b> Bonne Anse
<b>N° de référencement :</b> USIII – O6

Le talus en enrochements présente globalement une bonne cohésion. On observe localement quelques blocs basculés. Le mur est affouillé à la base, il présente des fissures et des joints abîmés. Une partie est détruite (le mur et l'escalier).

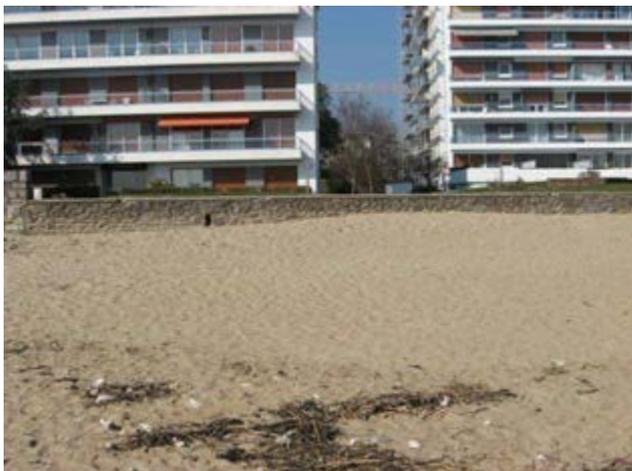
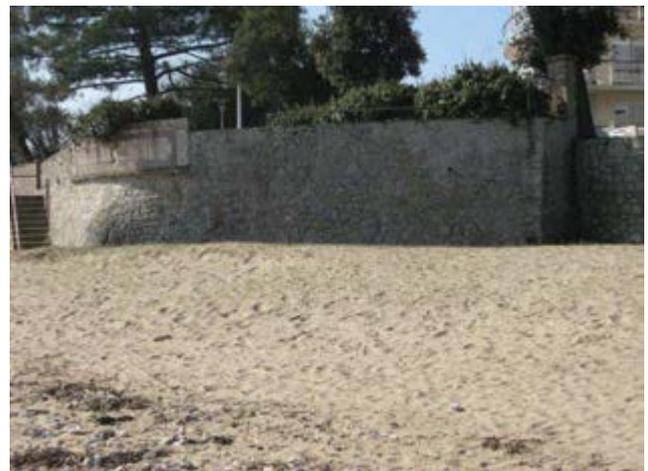
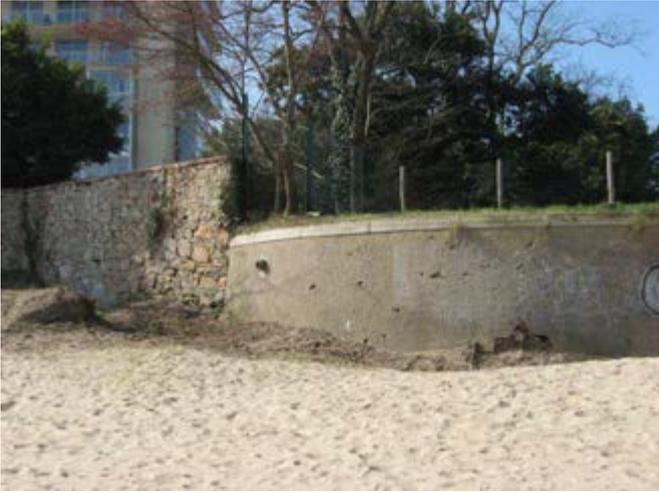
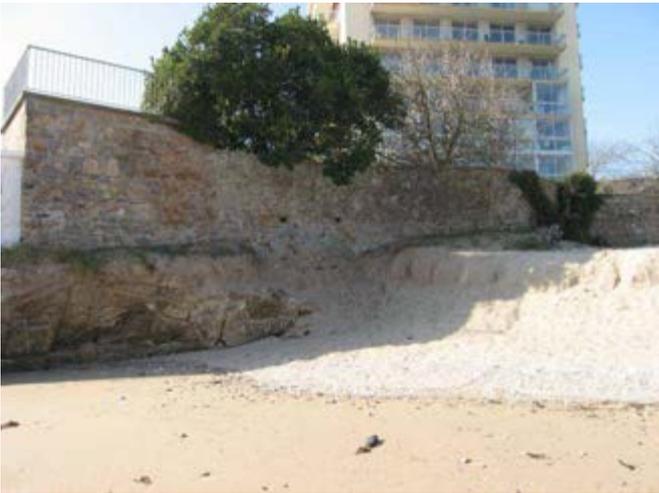
N° de référencement : USIII – O8

On observe une altération généralisée des joints des pierres de parement, localement des fissures, du déchaussement et des fractures sont visibles.

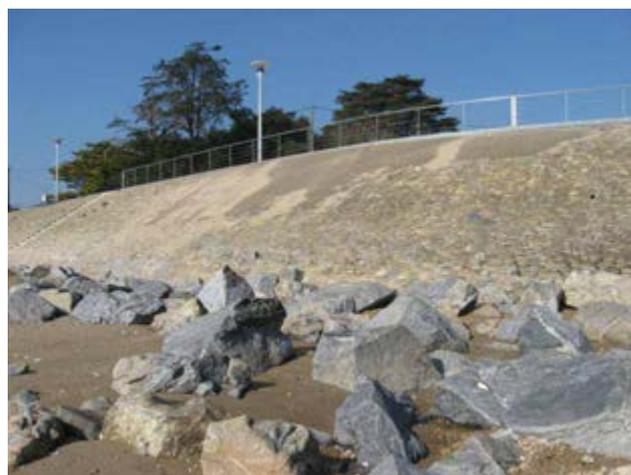
N° de référencement : USIII – O9

De manière générale on relève un disjointoiement des pierres de parement, localement des fissures, des fractures et du déchaussement sont présents.

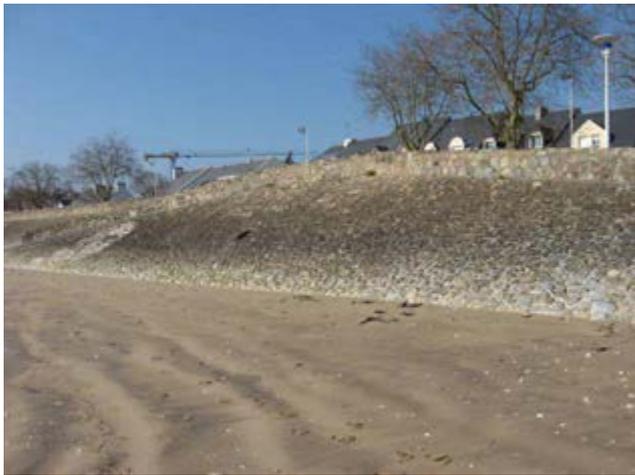
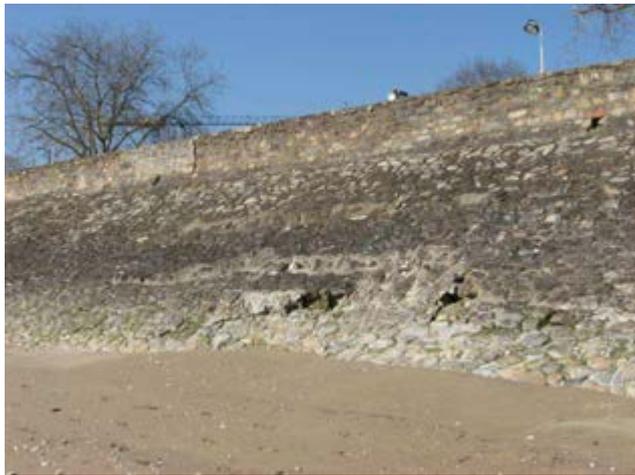
DESCRIPTIF VISUEL DE L'ETAT DE L'OUVRAGE
<b>Etat structurel général :</b> Perré en maçonnerie d'apparence ancienne, ayant fait l'objet de plusieurs réparations notamment au pied de l'ouvrage. Le perré est localement envahi par la végétation.
<b>Pathologies observables :</b> Disjointoiement et érosion généralisés des pierres de parement. Pathologies localisées : fissures, fractures, déchaussement et affaissement. Parties de perré arrachées.
<b>Etat général de l'ouvrage :</b> Etat général apparent moyen, localement en mauvais état.

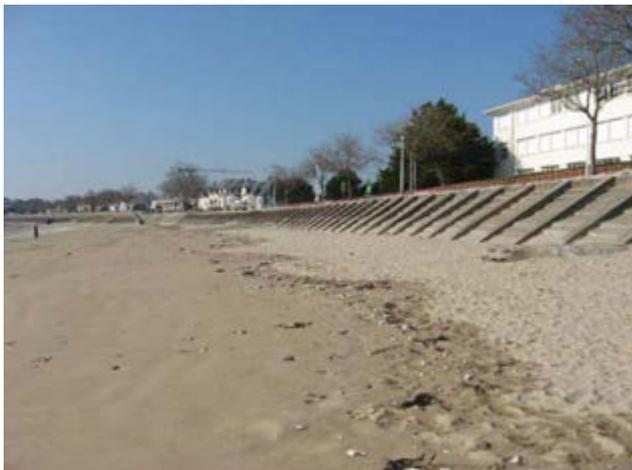
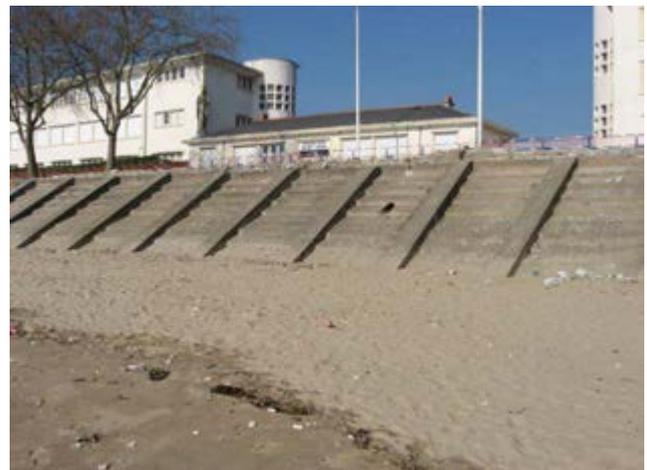
Fissures localisées.
