**DIRECTION REGIONALE DE L'ENVIRONNEMENT,  
DE L'AMENAGEMENT ET DU LOGEMENT DES  
PAYS DE LA LOIRE**

**ÉTUDE RELATIVE A LA GESTION DURABLE DU TRAIT DE  
COTE DE LA REGION DES PAYS DE LA LOIRE**

**FASCICULE B  
FICHES D'INSPECTION DU LITTORAL**

MARS 2012  
N° 1711836R2

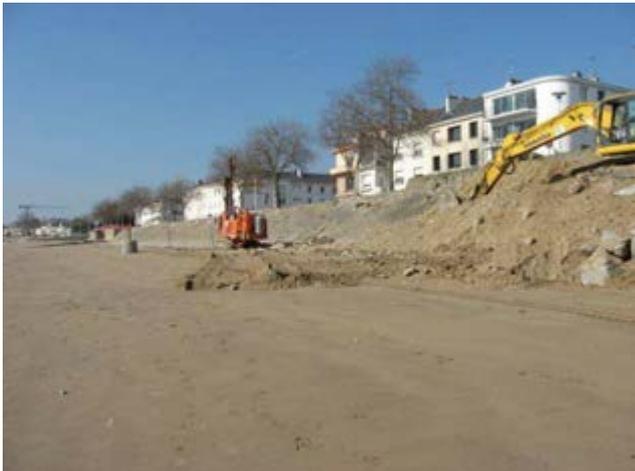
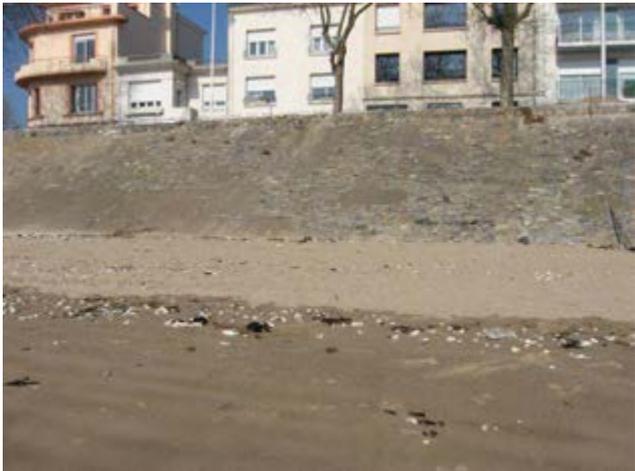
<b>Descriptif général de l'ouvrage :</b> Perré en maçonnerie recouvert de béton par endroits. L'ouvrage a fait l'objet de plusieurs réparations, des travaux sont en cours sur l'extrémité Est.
<b>Pathologies observables :</b> On observe de manière générale un disjointement des pierres de parement, localement on relève des fissures, des fractures et du déchaussement.
<b>Etat général de l'ouvrage :</b> Mauvais état général apparent.

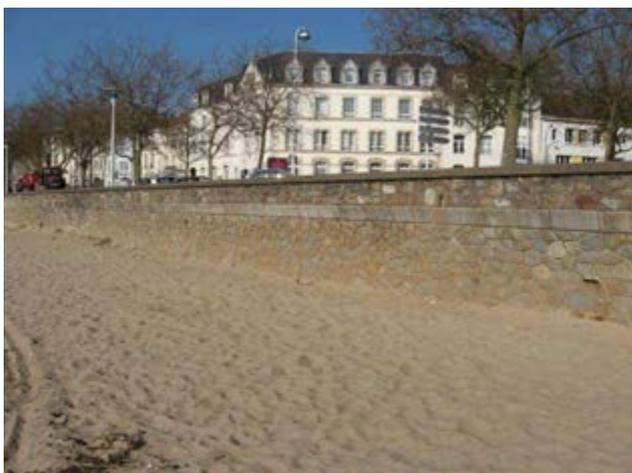
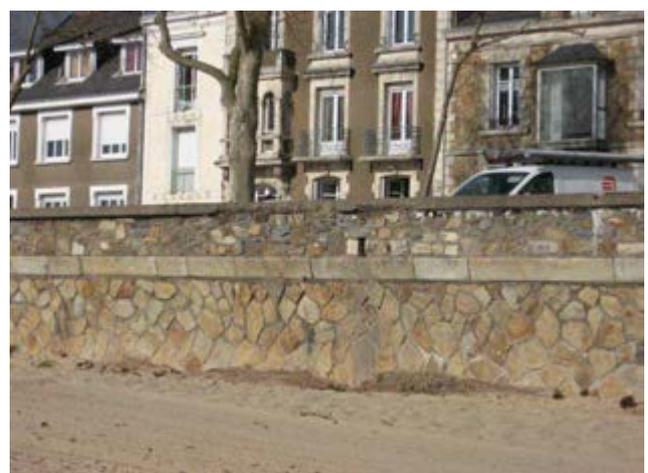
Légère détérioration généralisée des joints des pierres de parement, localement des fissures et du disjointoiement sont visibles.

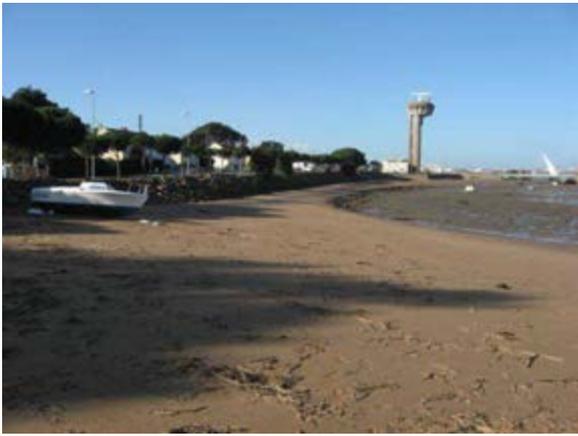
Plage poche entre le pont et la tour de surveillance, cordon dunaire bas avec divers types de végétation

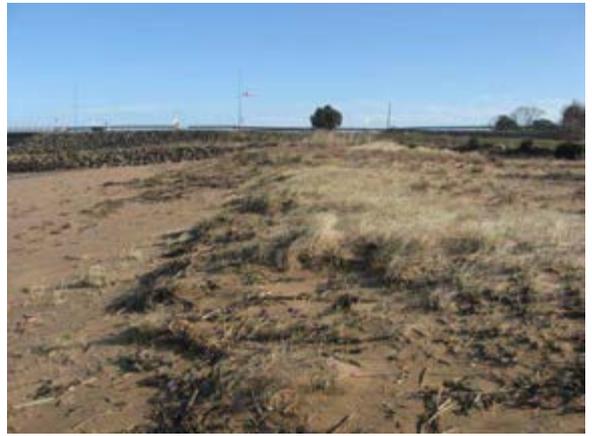
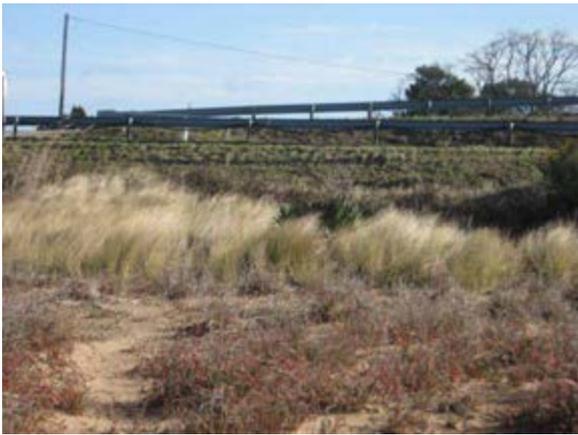
Divers types de végétation (oyats, végétation rase...) sur le cordon dunaire

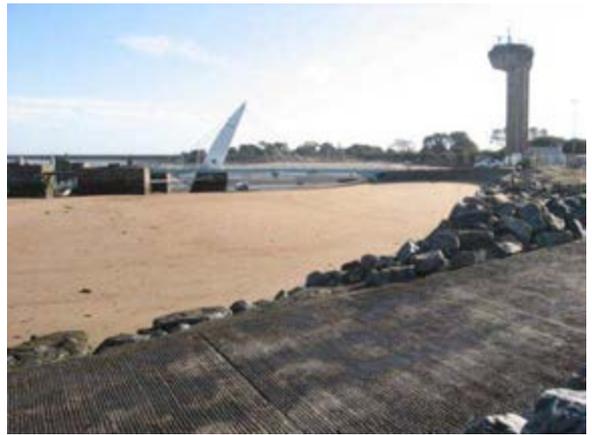
Plage poche entre la tour de surveillance et l'ancien embarcadère avec la cale de mise à l'eau et les ouvrages de protection

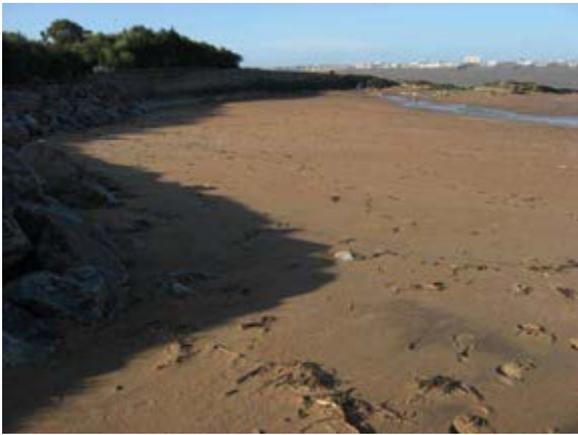
Plage entre l'ancien embarcadère et le Nez de Chien, cordon dunaire végétalisé avec falaises d'érosion

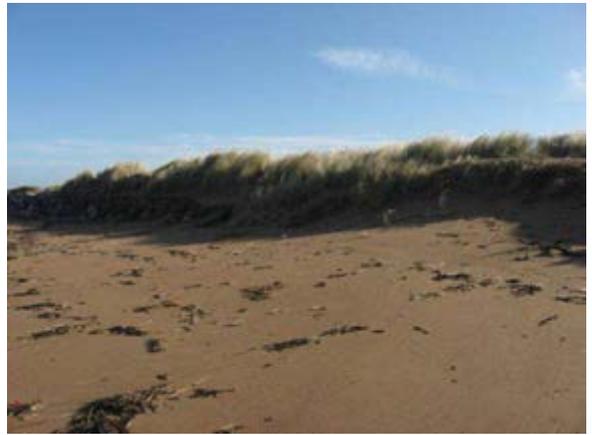
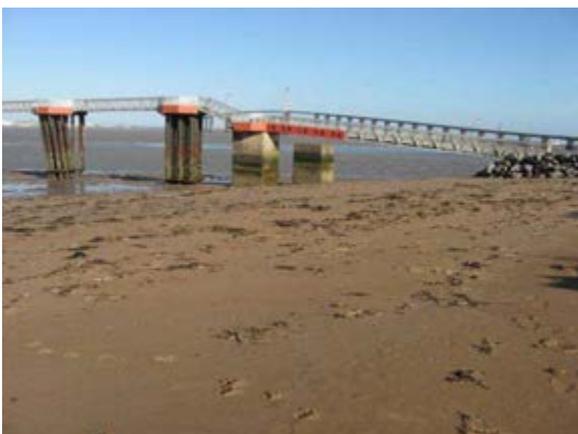
Vue sur l'ancien embarcadère et protection en enrochements à l'ouest de la dune

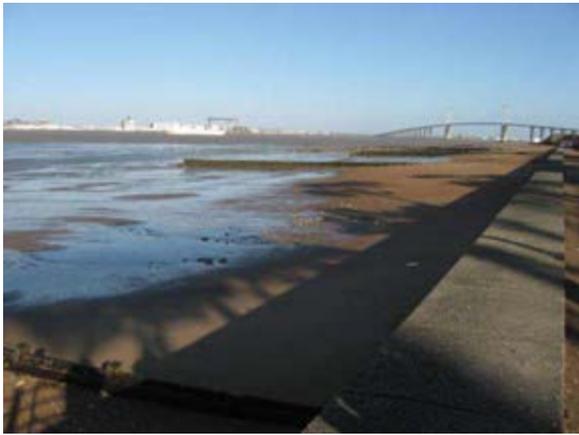
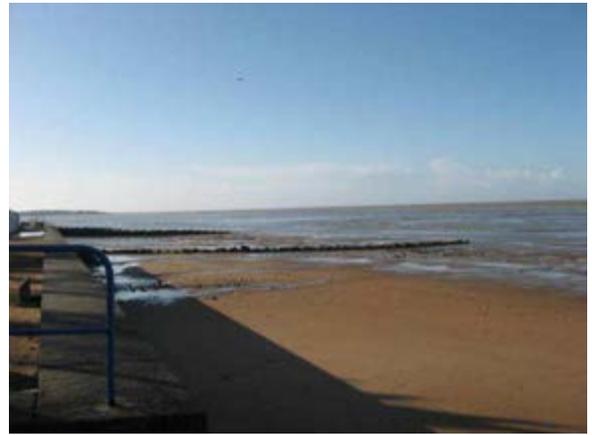
Vue sur le Nez de Chien et vers le Sud

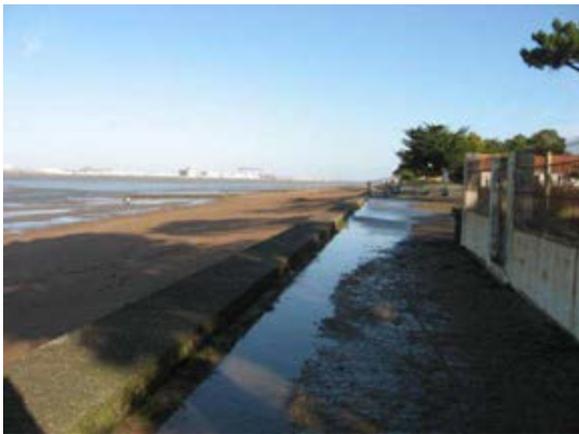
Vue vers le Nord: plage avec système d'épis, puis perré, puis sentier et habitations

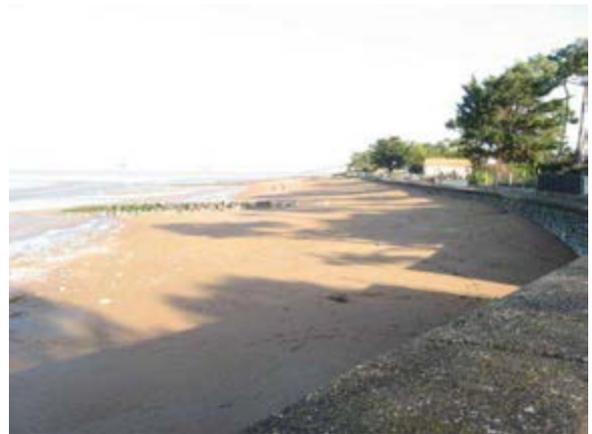
Vue depuis les Roches de Vila: plage plus large qu'au Nord

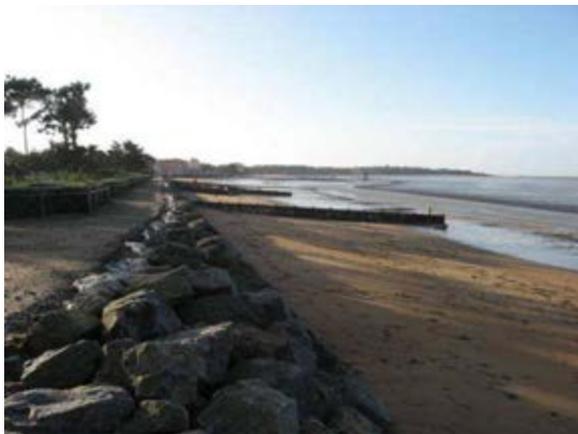
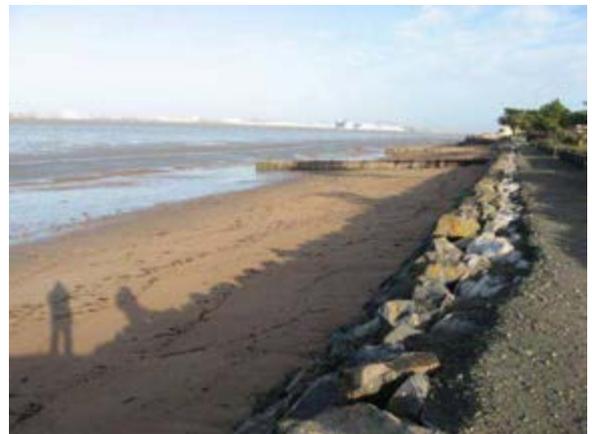
Vue vers le Sud et le Nord depuis le château d'eau

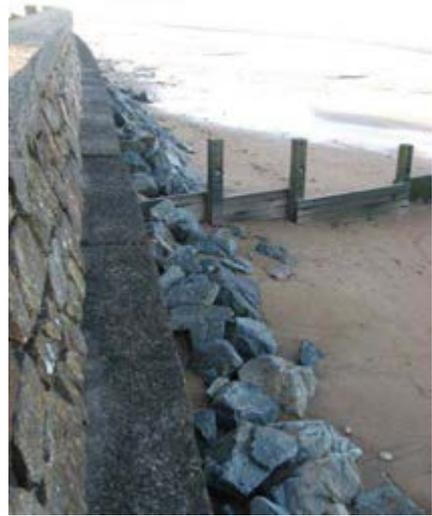
Perré renforcé à la base par des enrochements

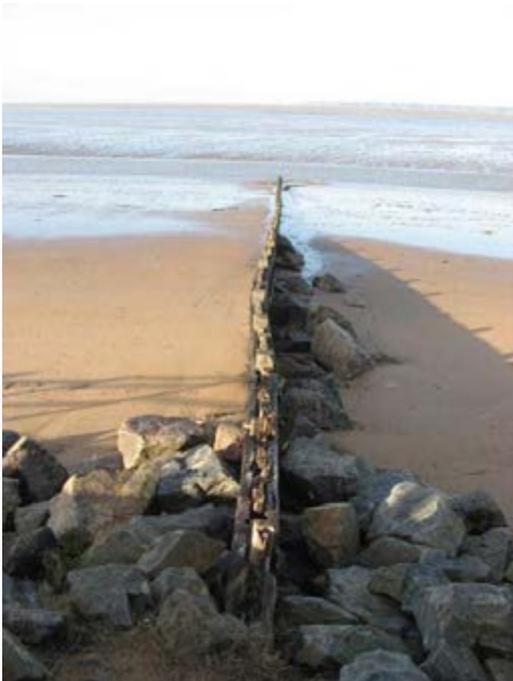
Epi en bois renforcé côté Nord par quelques enrochements

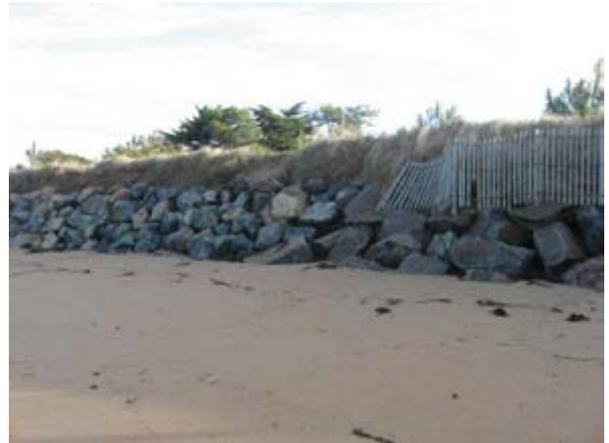
Perré en enrochements et quelques ganivelles renversées en bas du talus végétalisé

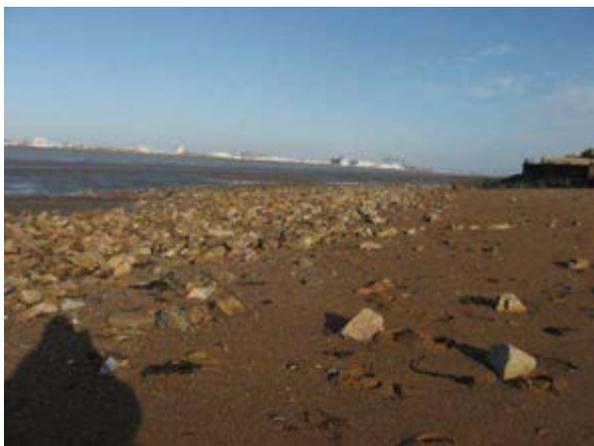
Quelques blocs anguleux épars en bas de plage

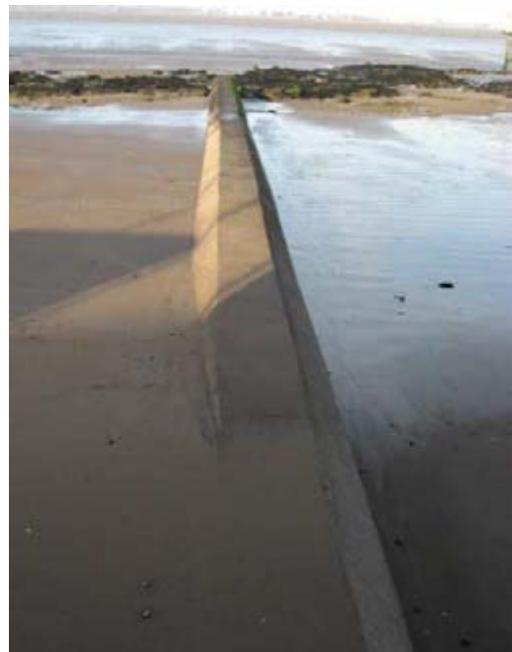
Emissaire ayant rôle d'épi: plage plus haute au Sud

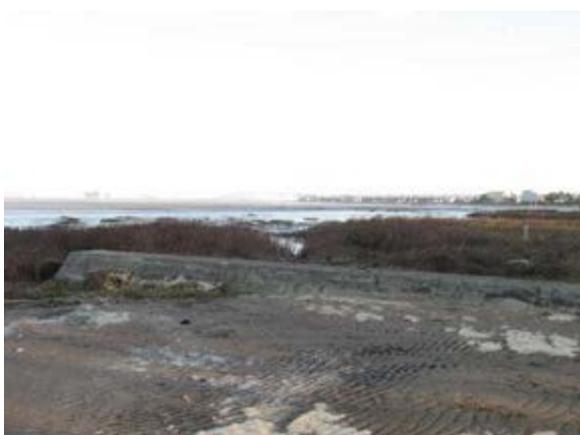
Développement de schorre derrière un émissaire

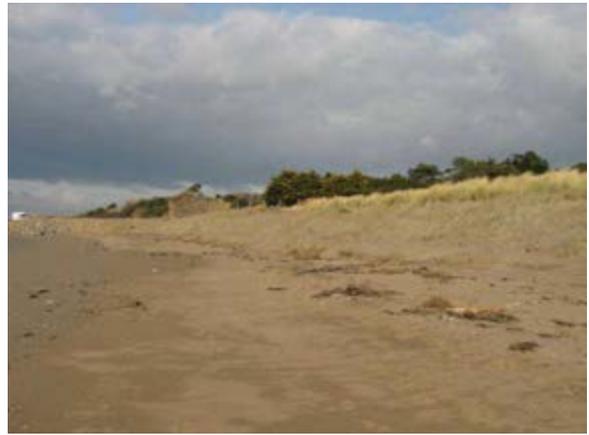
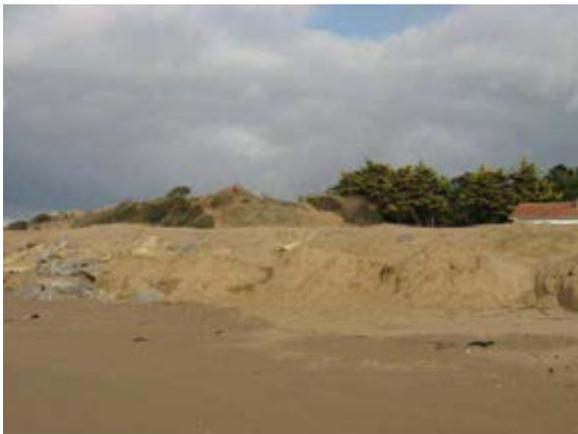
Front d'érosion dunaire sur la dune du Pointeau

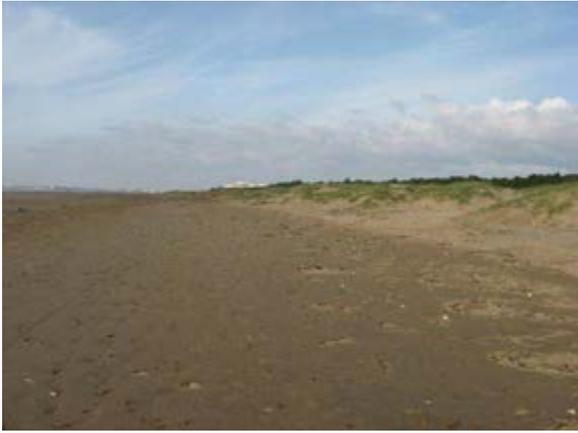
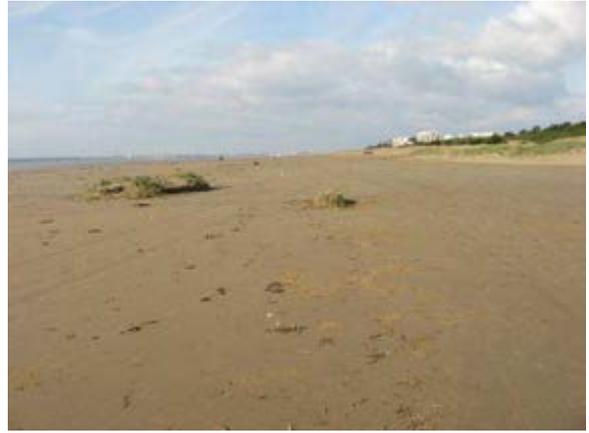
Cuvette dans le cordon dunaire

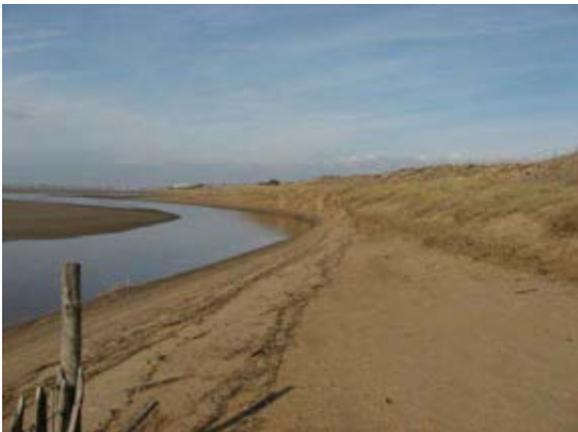
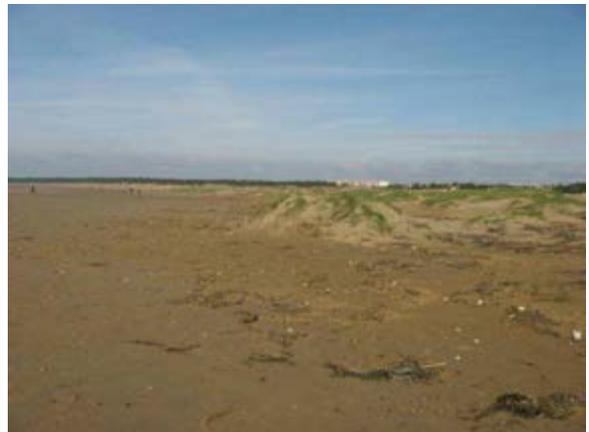
Les Rochelets: avant le chenal, dune et falaises d'érosion très hautes (3 à 4 m). Ganivelles apparentes

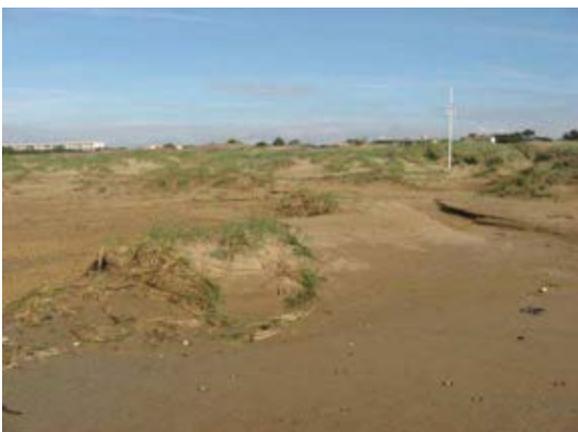
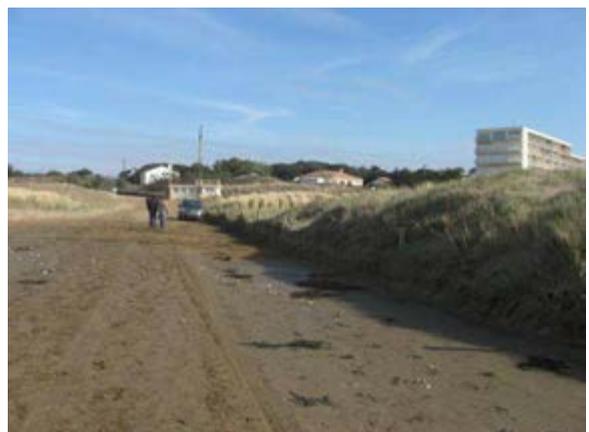
Avant le chenal, falaises d'érosion

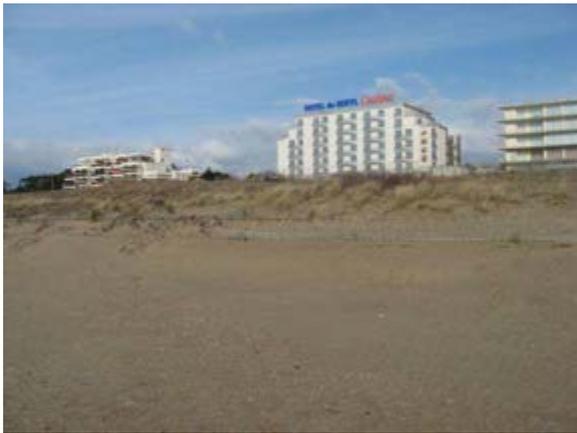
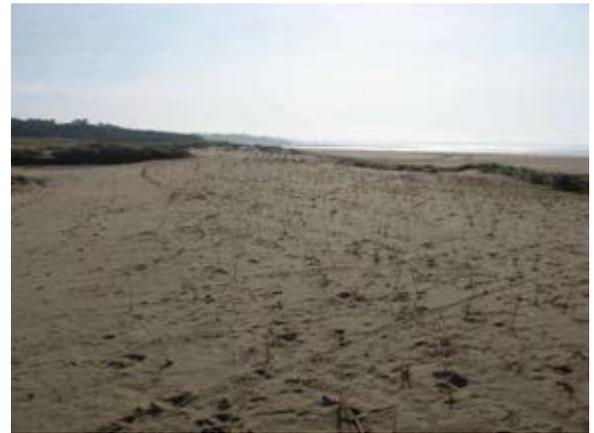
L'Ermitage: cuvette dans le cordon dunaire, et ganivelles ensablées

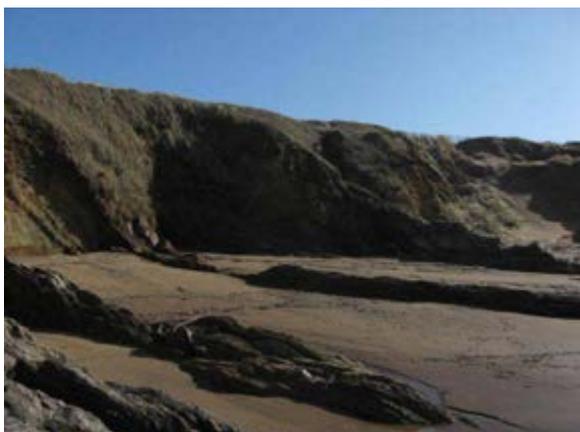
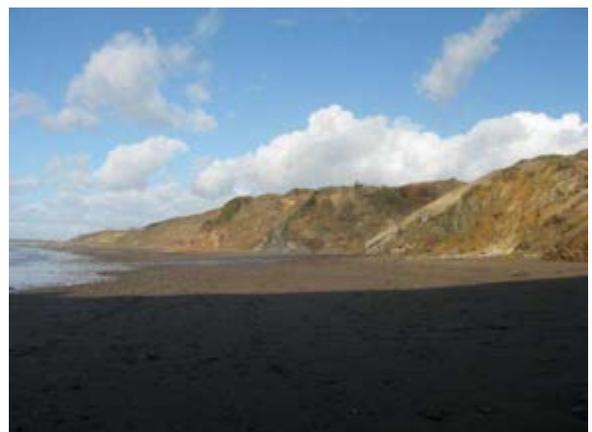
Plage Gohaud, falaise morte en érosion au sommet

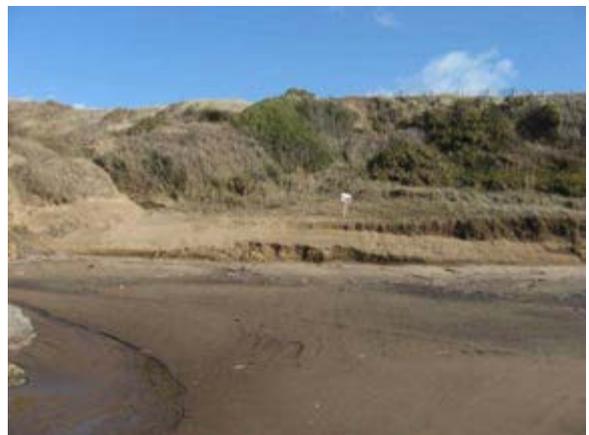
Falaise d'érosion et panneau risques d'éboulement

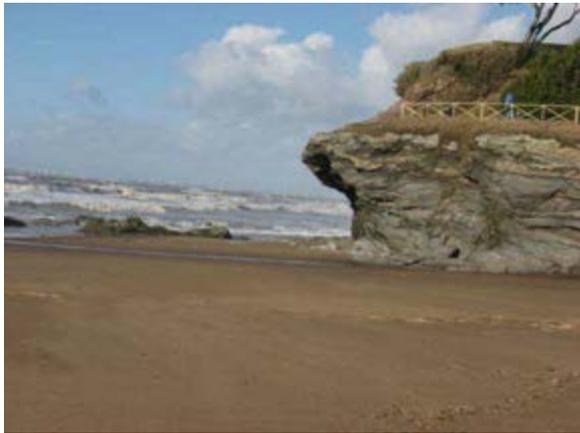
Sapement à la base de la falaise à la Source

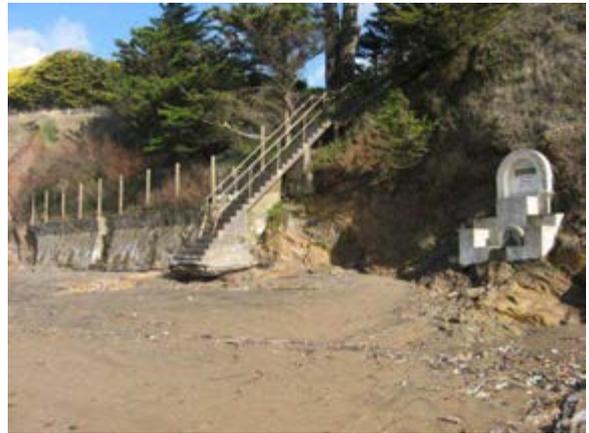
Escalier de propriété déchaussé

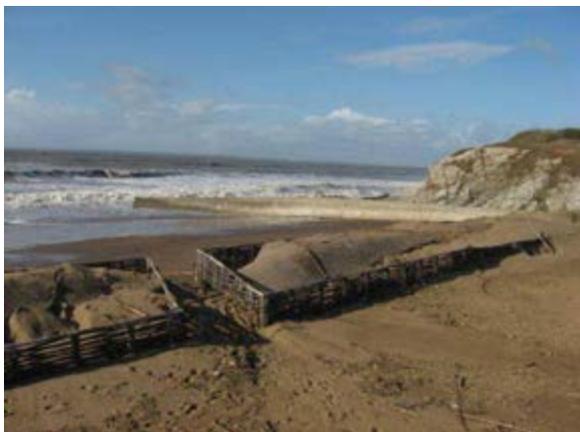
Plage du Redois: retenues de sables dans des casiers en bois attaqués par la tempête

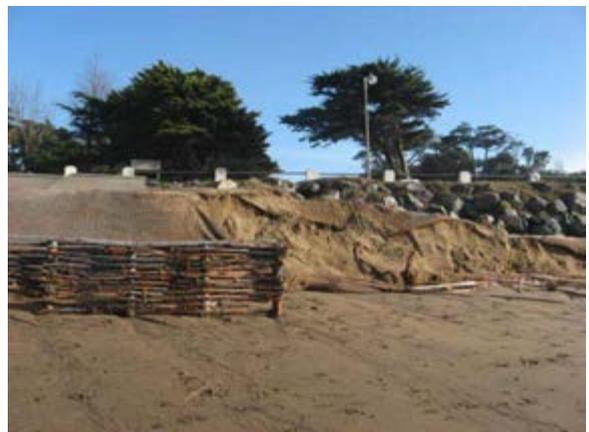
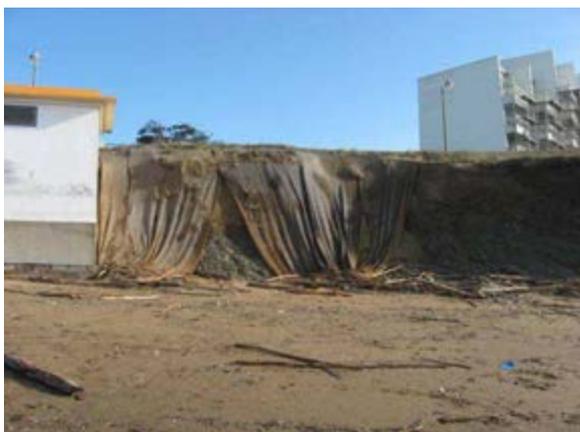
Falaise maintenue par un géotextile

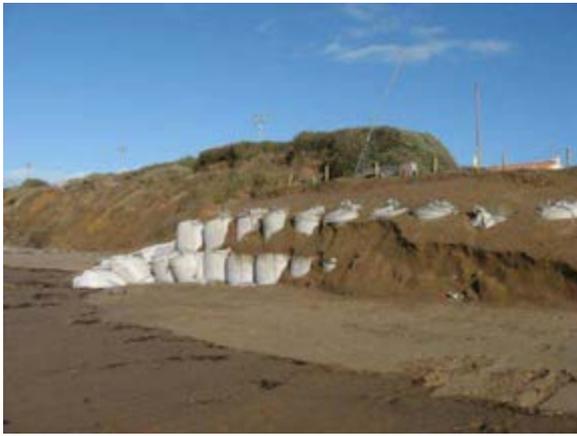
Maintien du cordon par des sacs géotextiles remplis de sable

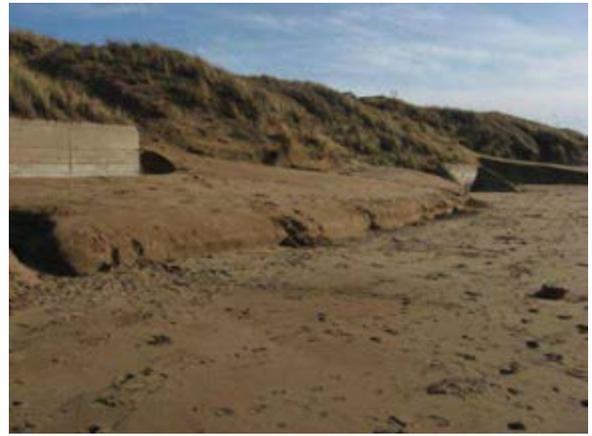
Fronts d'érosion à la base du cordon dunaire

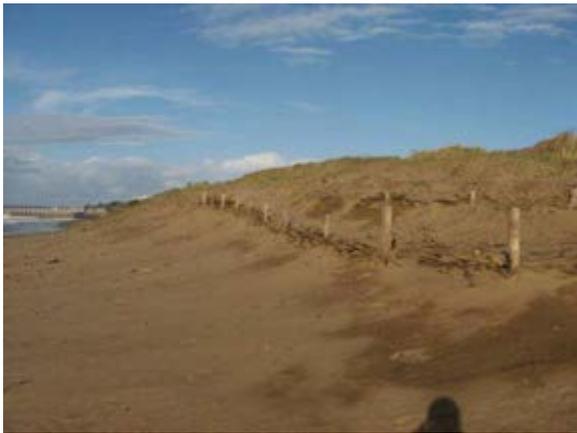
Protection de la dune à la base par des fascines

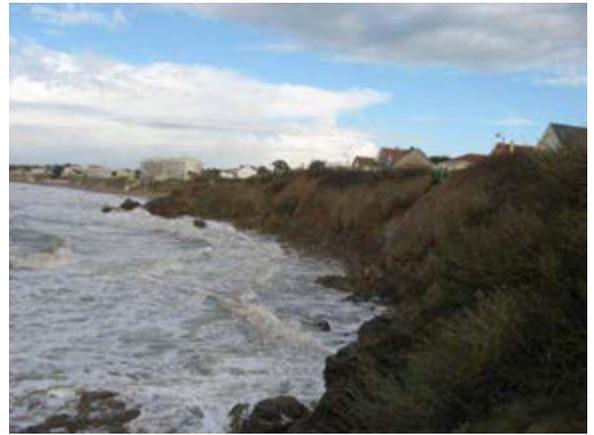
Falaises entre la Grande plage de Tharon et la  
plage de la Source

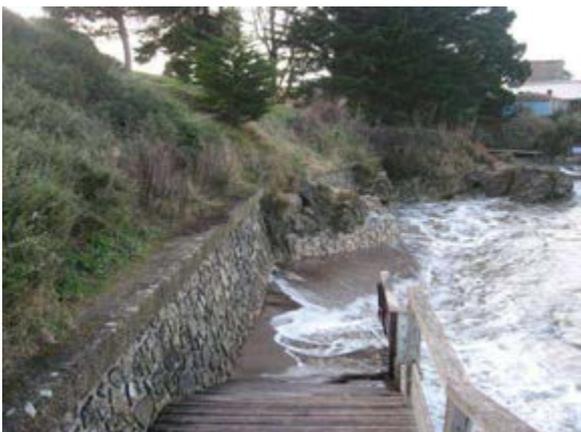
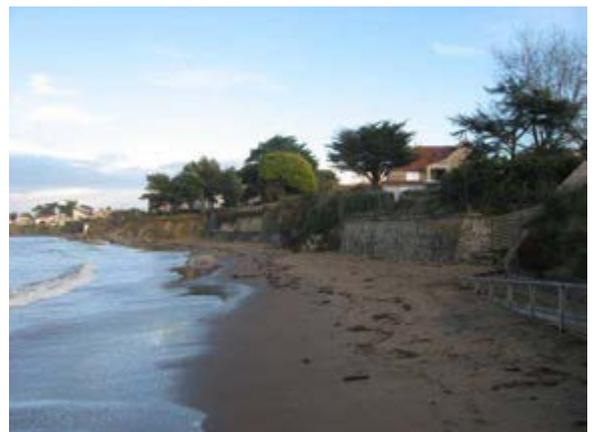
Le Cormier, perrés d'habitations et entre les falaises

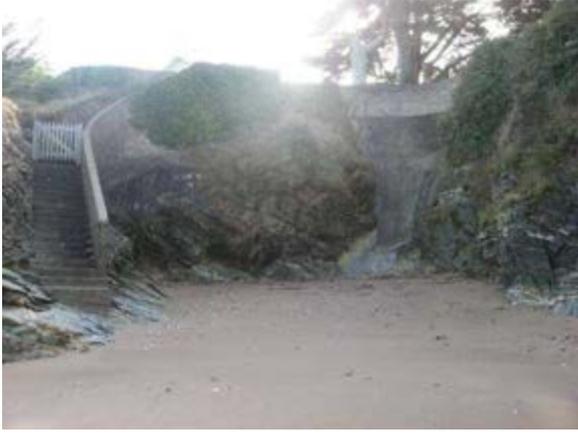
Béton projeté sur la hauteur de la falaise

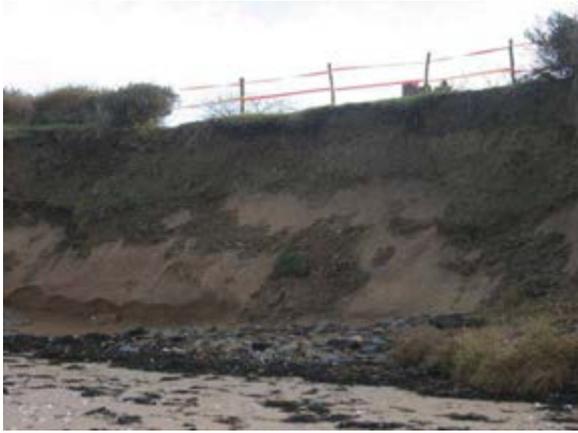
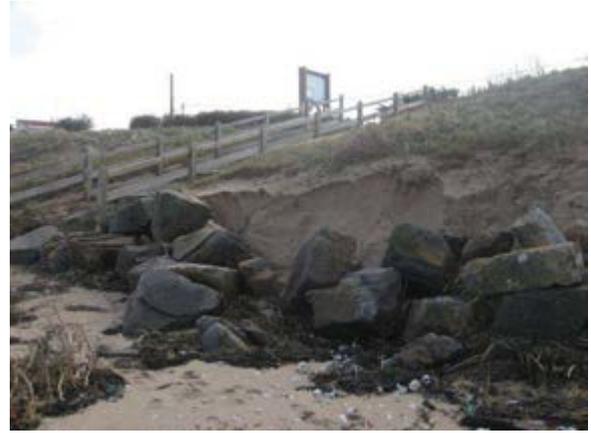
Cordon dunaire après la Pointe de la Pierre, falaises d'érosion et enrochements disposés en pied, accès escaliers

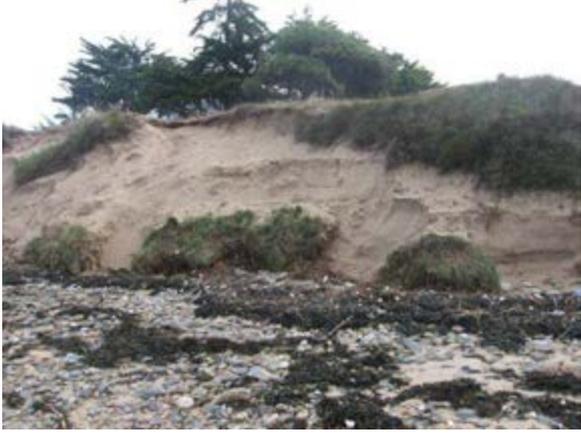
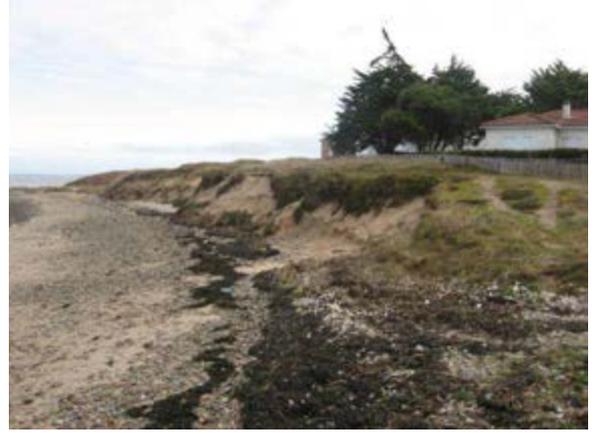
Fronts d'érosion sur le cordon dunaire après la Pointe de Mouton

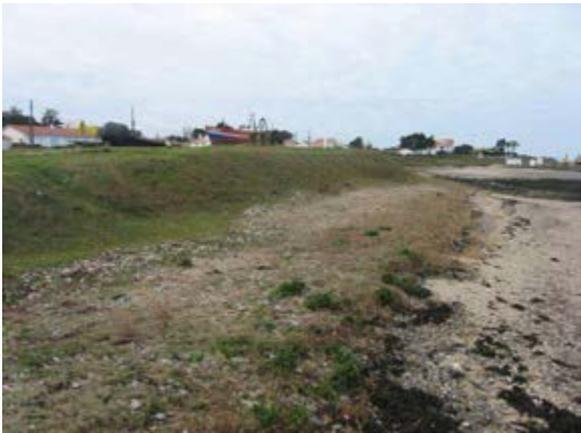
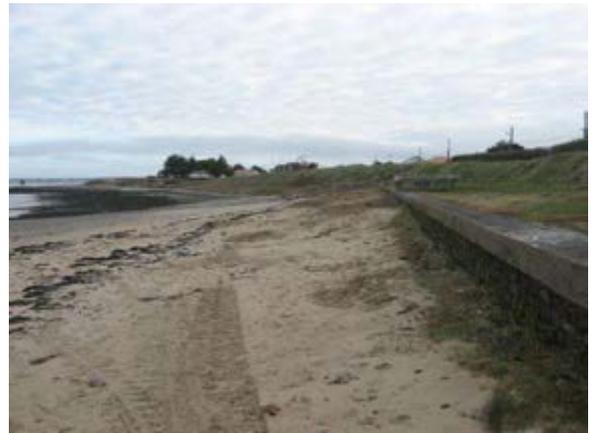
Vers le port, cordon dunaire végétalisé, et perré d'arrière plage ensablé

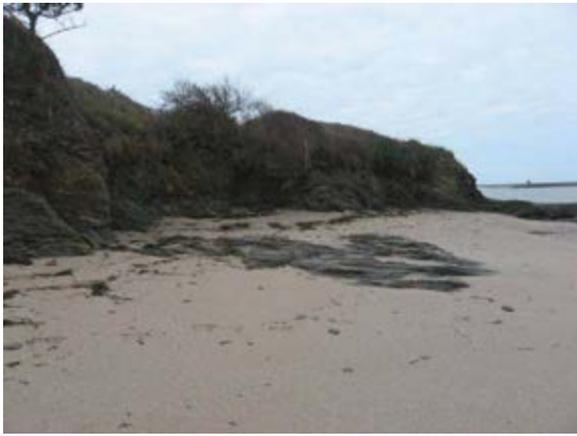
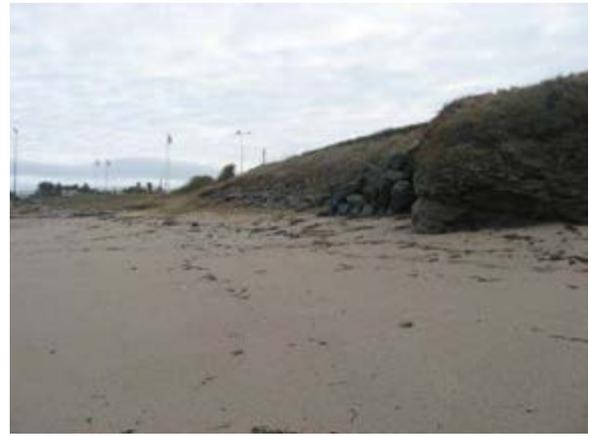
Après le port de la Gravette, plage avec falaises d'arrière plage (quelques enrochements de protection à la base)

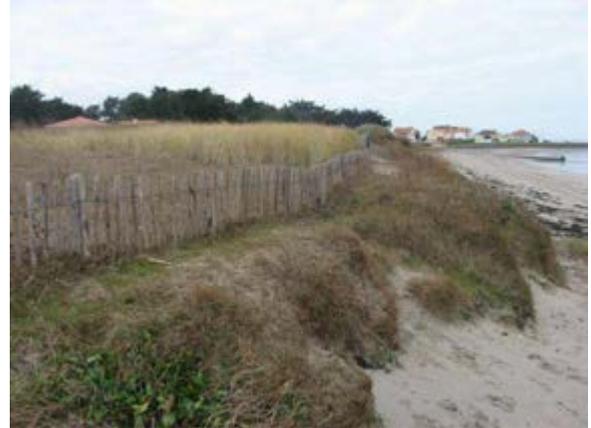
Ganivelles en haut de cordon dunaire

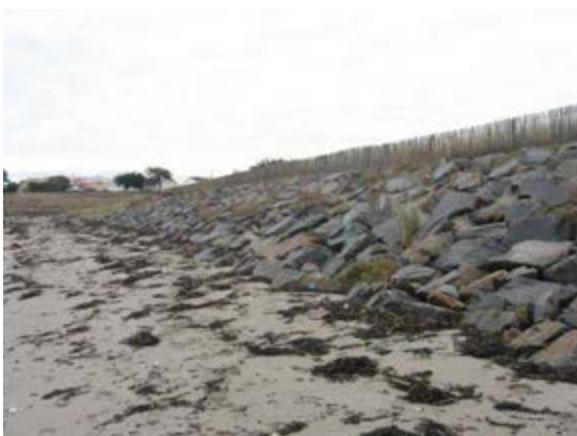
Ganivelles en haut du perré en enrochements

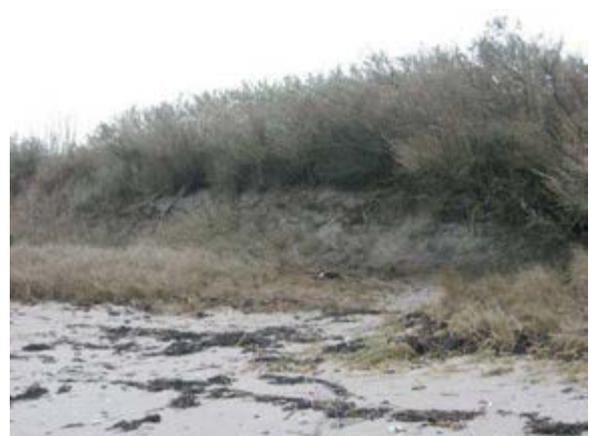
Cordon dunaire végétalisé et front d'érosion

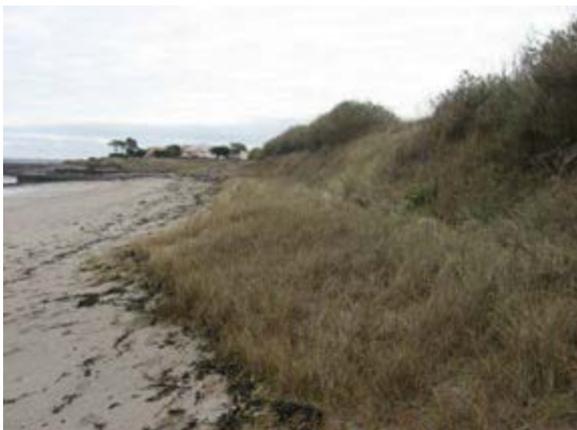
Vue du cordon dunaire et large plage à l'Est

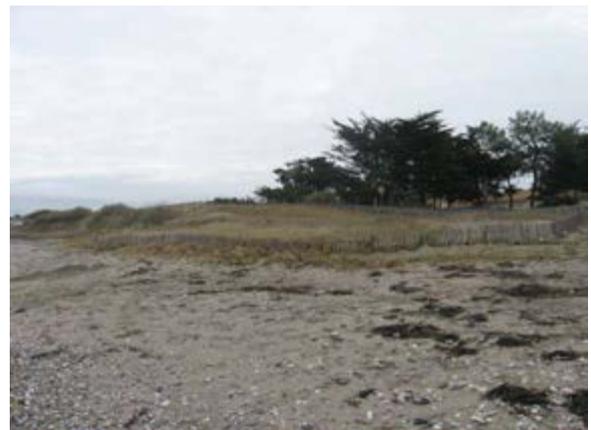
Ganivelles ensablées et végétation pionnière à la base

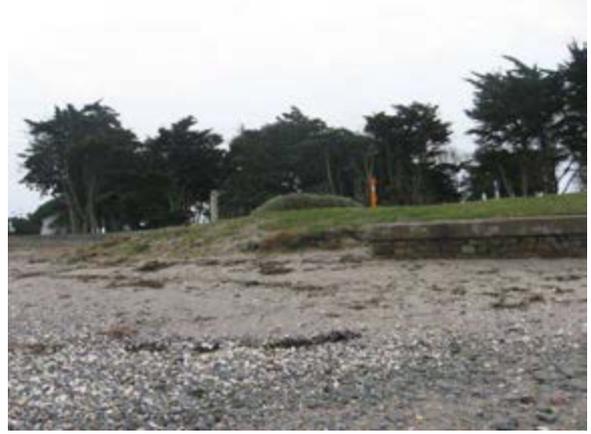
Perré de haut de plage, bas sur sa partie est

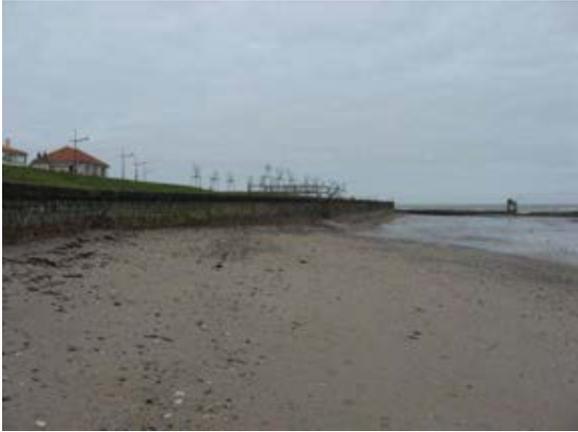
Perré de haut de plage, plus haut jusqu'à la cale de mise à l'eau

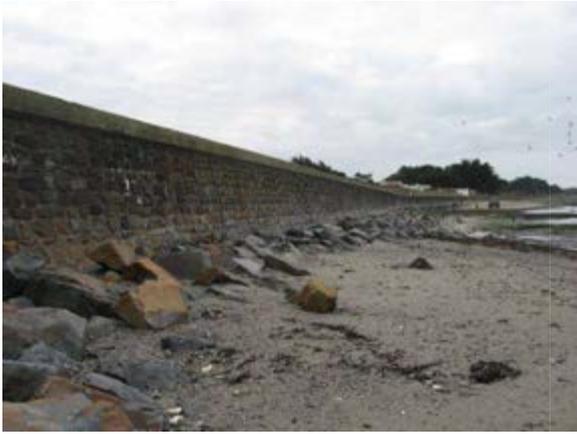
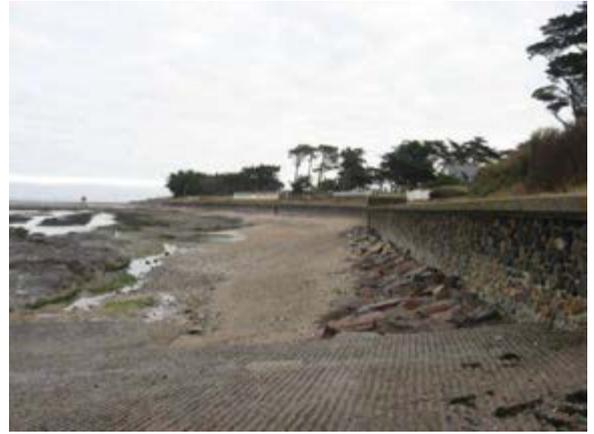
Vue vers le Sud puis vers le Nord, perré et blocs épars à la base, plage étroite, important platier rocheux

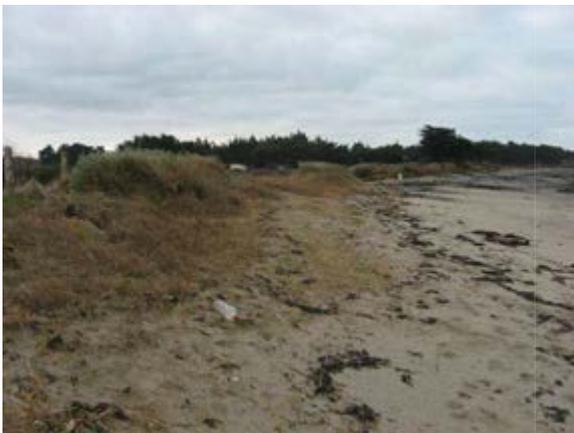
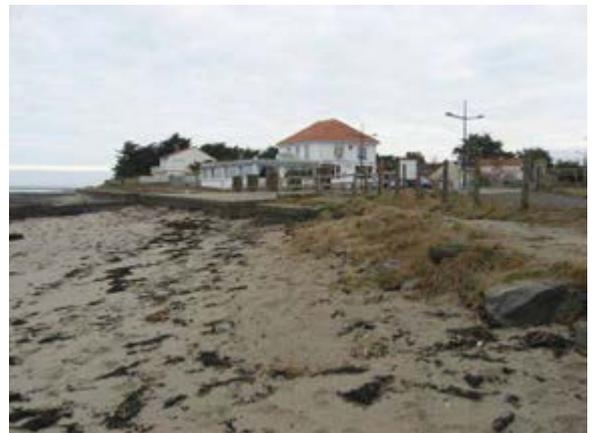
La Prée: cordon dunaire, haut de plage végétalisé, plage plus large

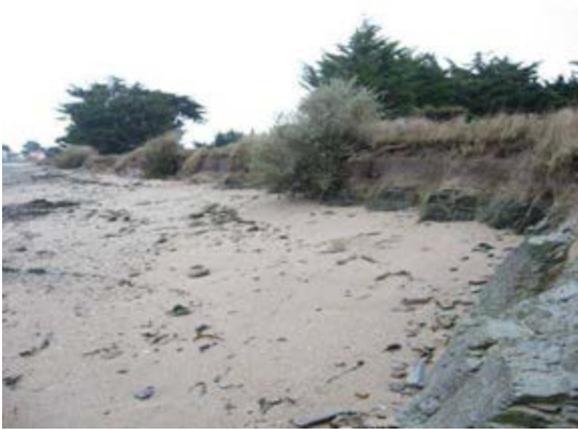
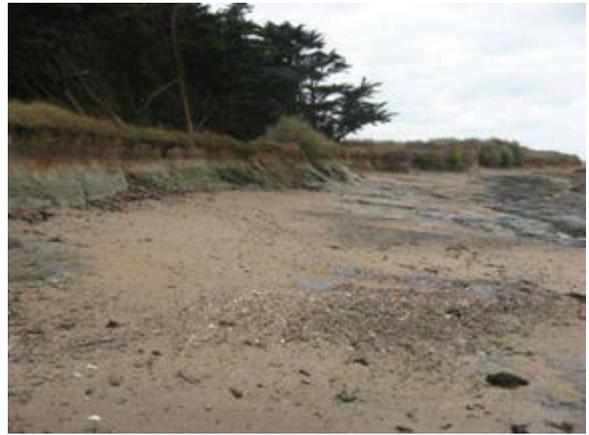
La Prée, érosion du sommet de falaises

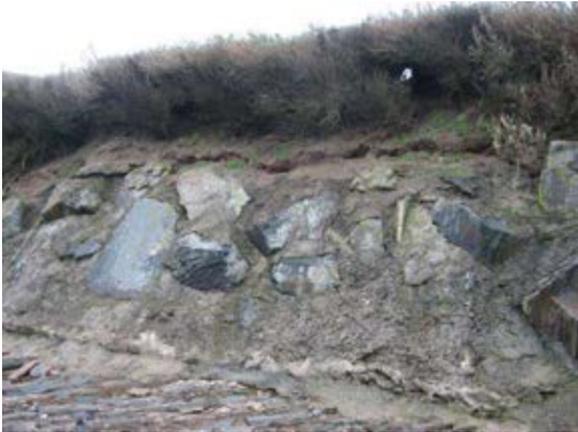
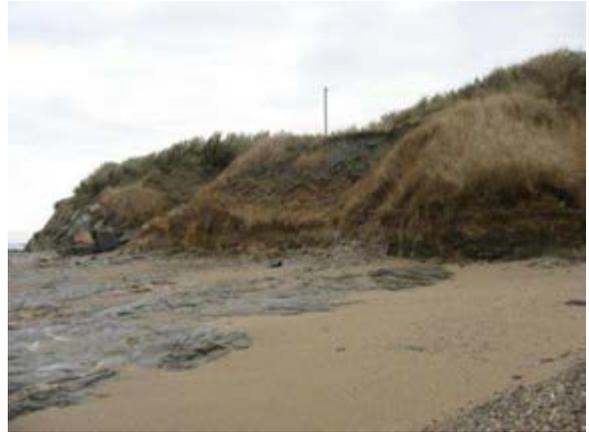
Port aux Anes, falaises inclinées au sommet et végétalisées

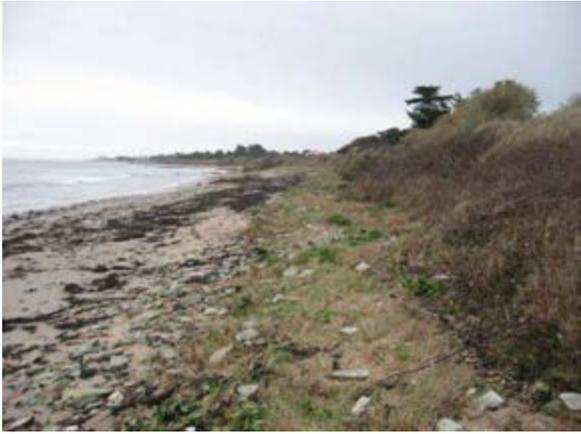
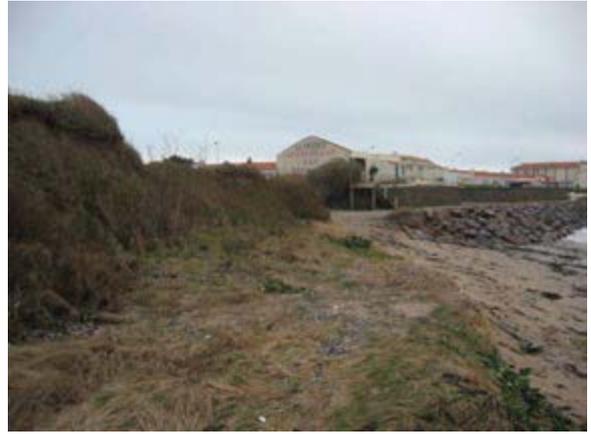
Vue depuis le port de Préfailles, falaises végétalisées, puis berme végétalisée, puis quelques pierres éparses et plage en pente douce
